**Dossier de demande d'autorisation  
d'exploiter la Station d'Epuration Tindu-  
Kaméré**

**ANNEXES au dossier de réponses**

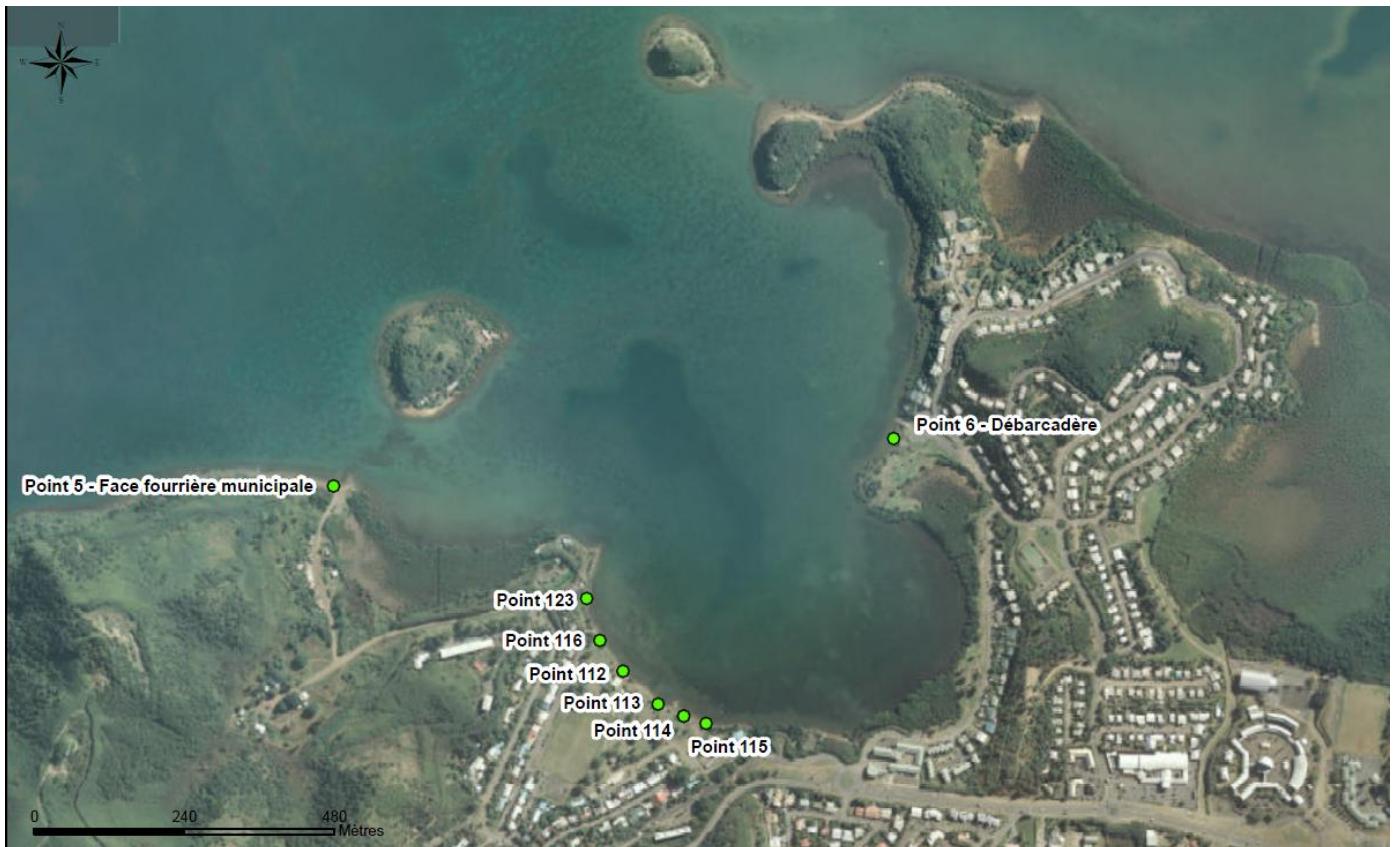
**Figure 1 : Localisation des points de mesures effectuées par le SIPRES**

Plusieurs points de mesures sont effectués à ce jour au niveau des baies de Tindu et de Kaméré par le SIPRES.

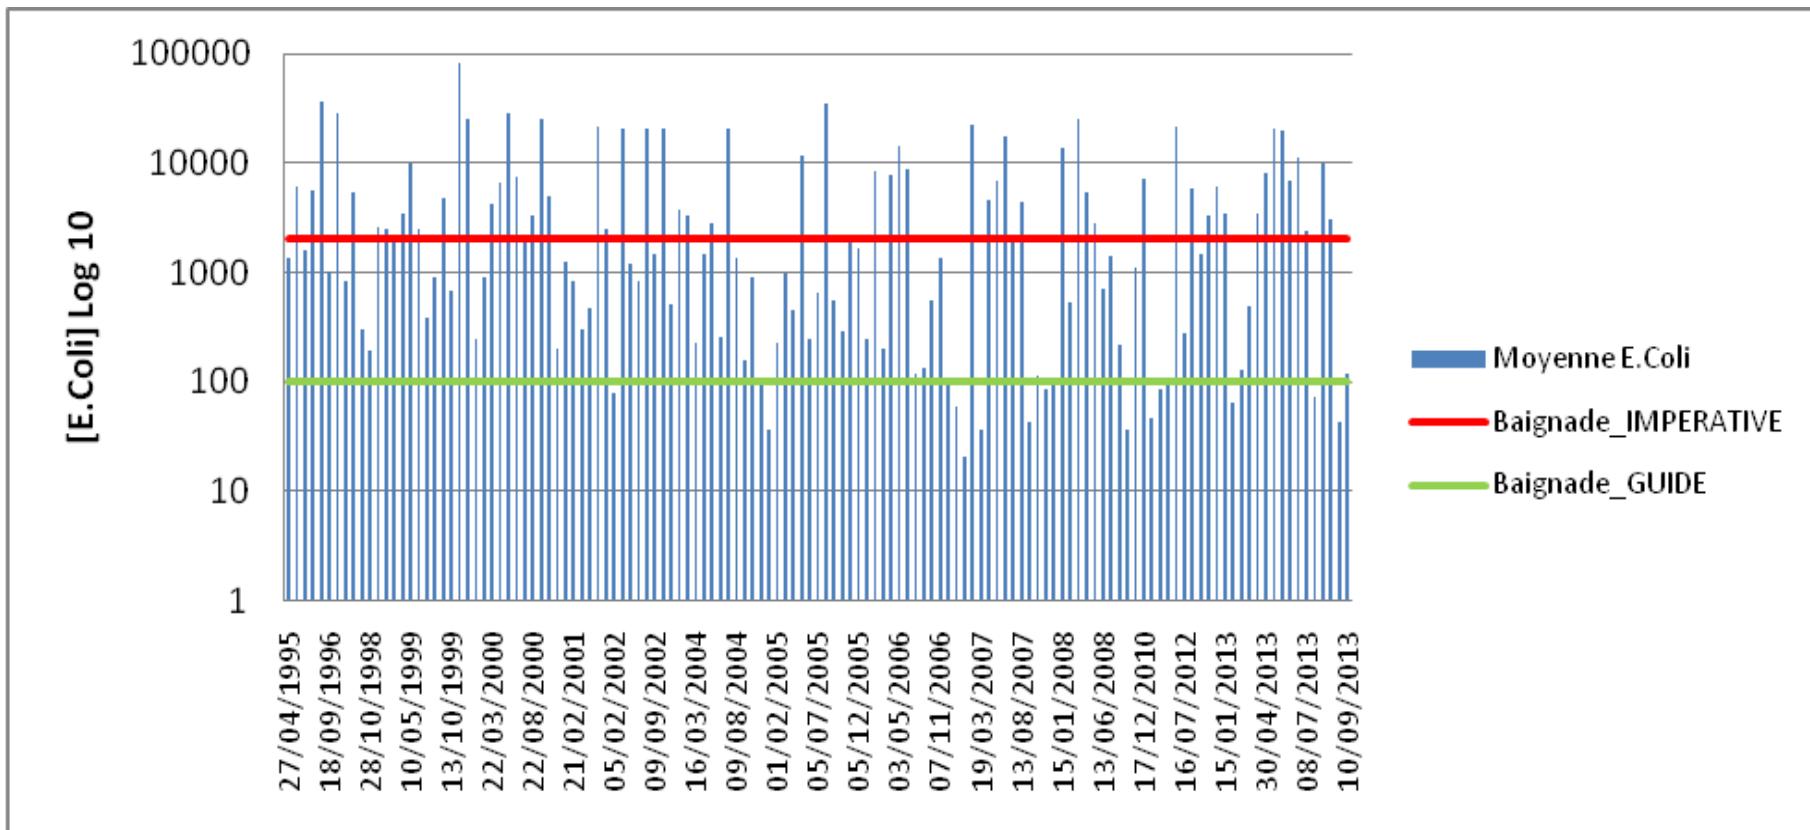
Figure 3: Moyenne E.Coli sur la plage de Tindu (Points 112 à 123) – Période de 1995 à 2013

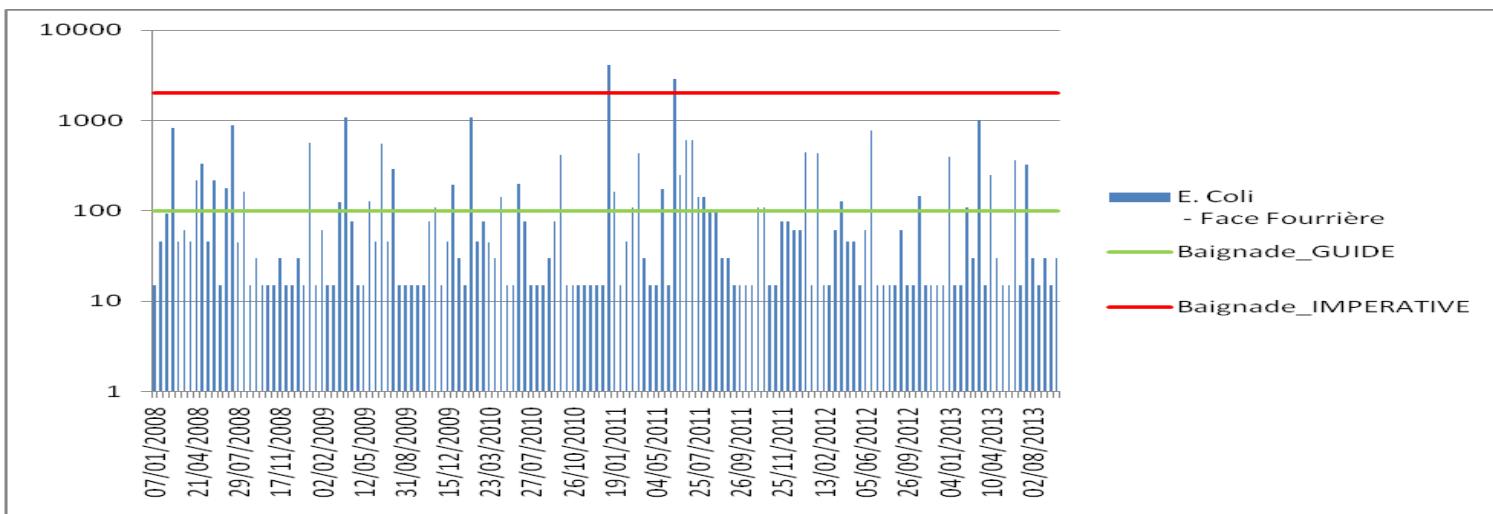
Figure 4: Moyenne E.Coli sur la plage de Tindu – Point 5 – face fourrière – Période de 2008 à 2013

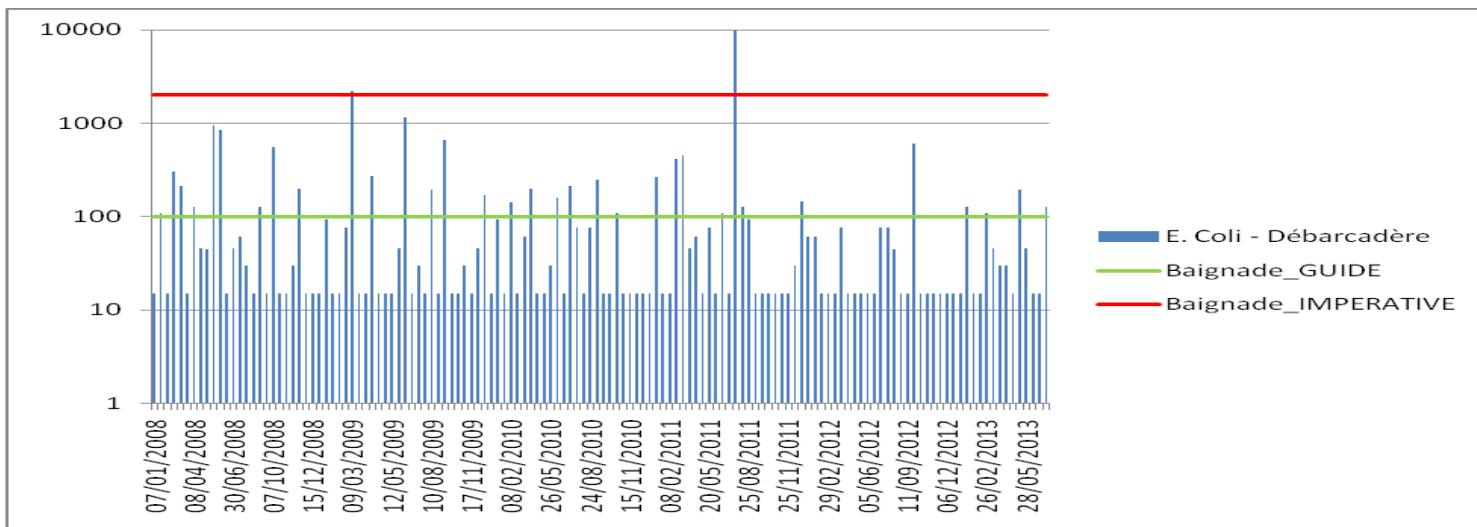
Figure 5: Moyenne E.Coli sur la plage de Kaméré –Point 6 – Débarcadère - Période de 2008 à 2013

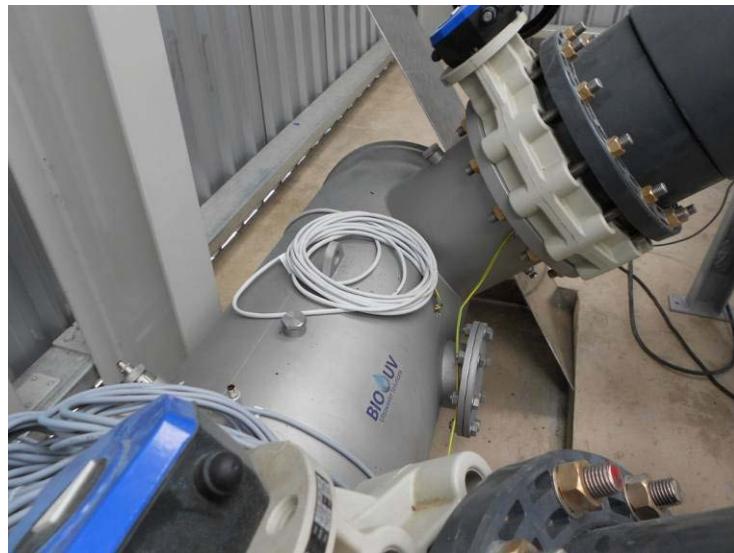
Figure 1 : Traitement tertiaire par UV

Parmi ces équipements, le traitement tertiaire par UV contribue d'avantage à la diminution de pollution bactérienne en sortie de STEP puisqu'il permet d'abattre la concentration en E. coli et en entérocoques à moins de 15 UFC/100ml en fonctionnement normal de la STEP (Figure 1). Ce traitement tertiaire est lié à une sonde mesurant les Matières En Suspension (MES) et le débit en sortie de STEP en continu, et s'arrête automatiquement si le taux de MES dépasse XXX mg/l. Ces arrêts automatiques permettent de préserver le matériel qui pourrait être endommagé en cas de taux de MES trop élevé. Le logiciel Tokapi, géré par la Calédonienne Des Eaux (CDE), permet d'assurer une télésurveillance en relevant le débit et le taux de MES en continu en sortie de STEP, ainsi que les horaires de fonctionnement du traitement tertiaire. Toutefois cette télésurveillance n'a été mise en service qu'en fin de mission.

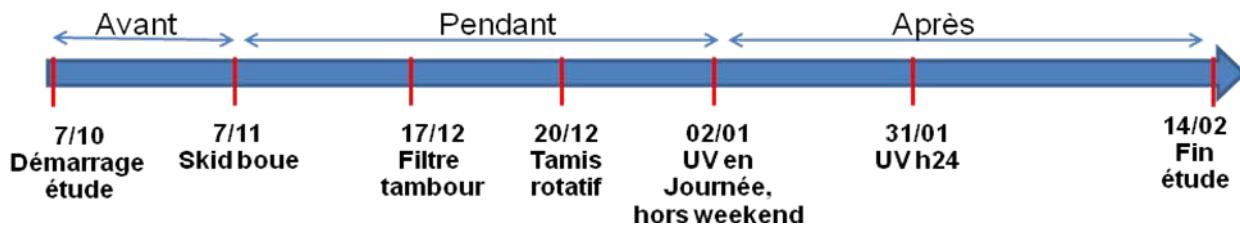
Figure 2 : Frise chronologique de l'intégration des équipements sur la STEP

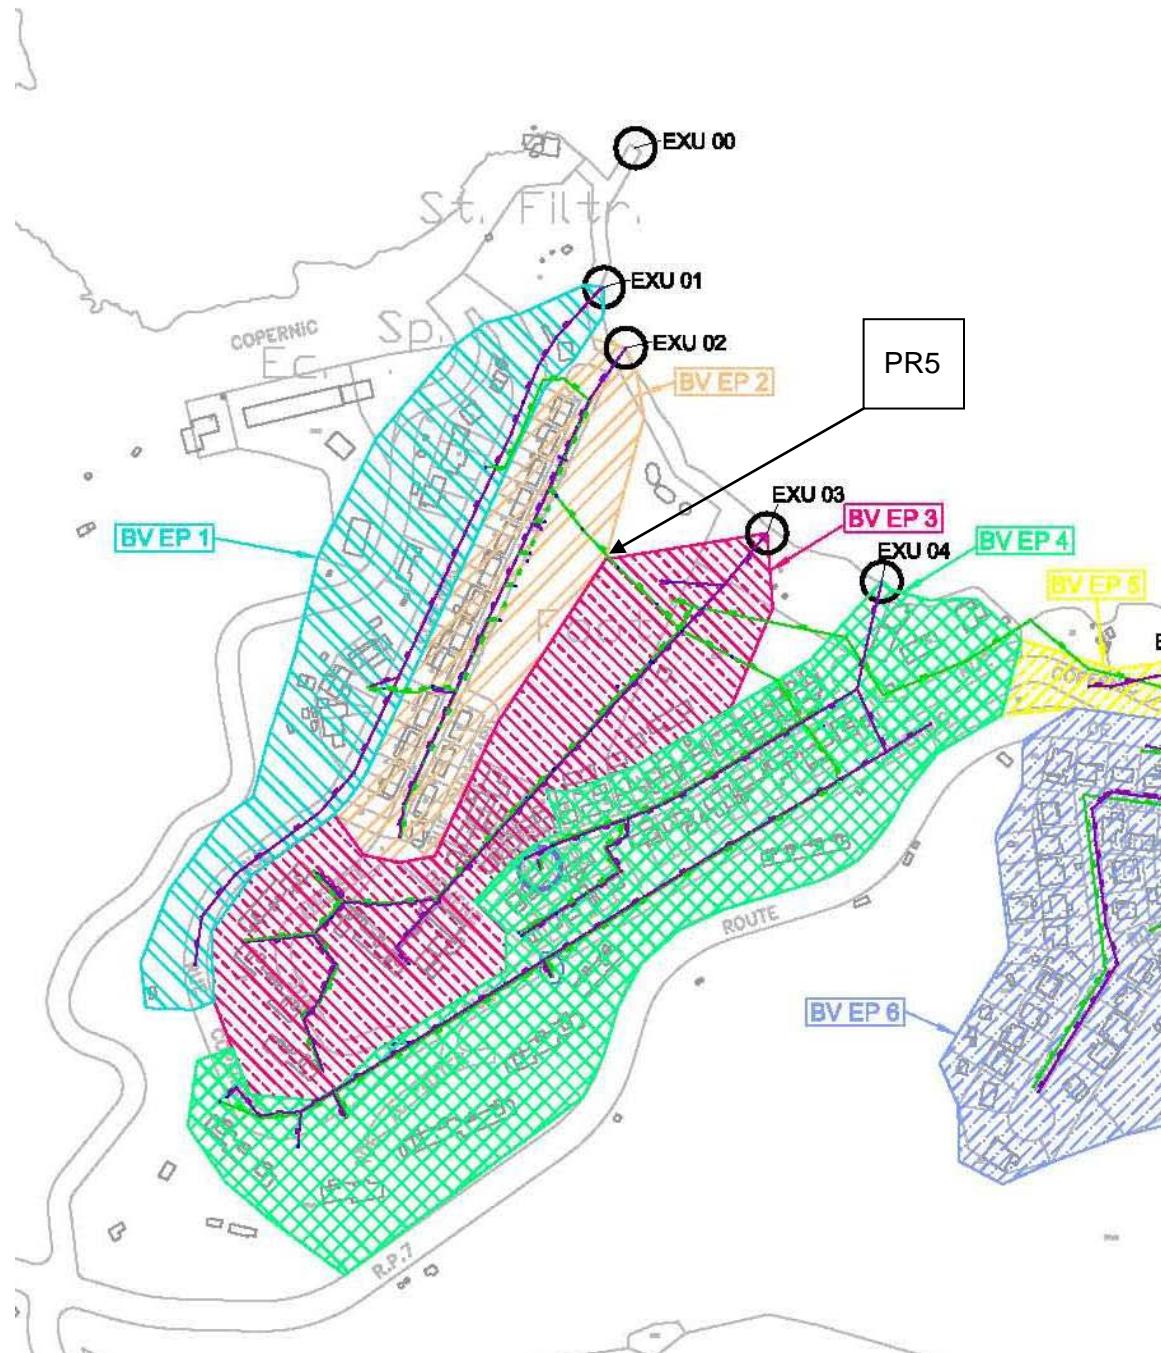
Figure 3 : Carte des bassins versants et des exutoires d'eaux pluviales sur la cité de Tindu

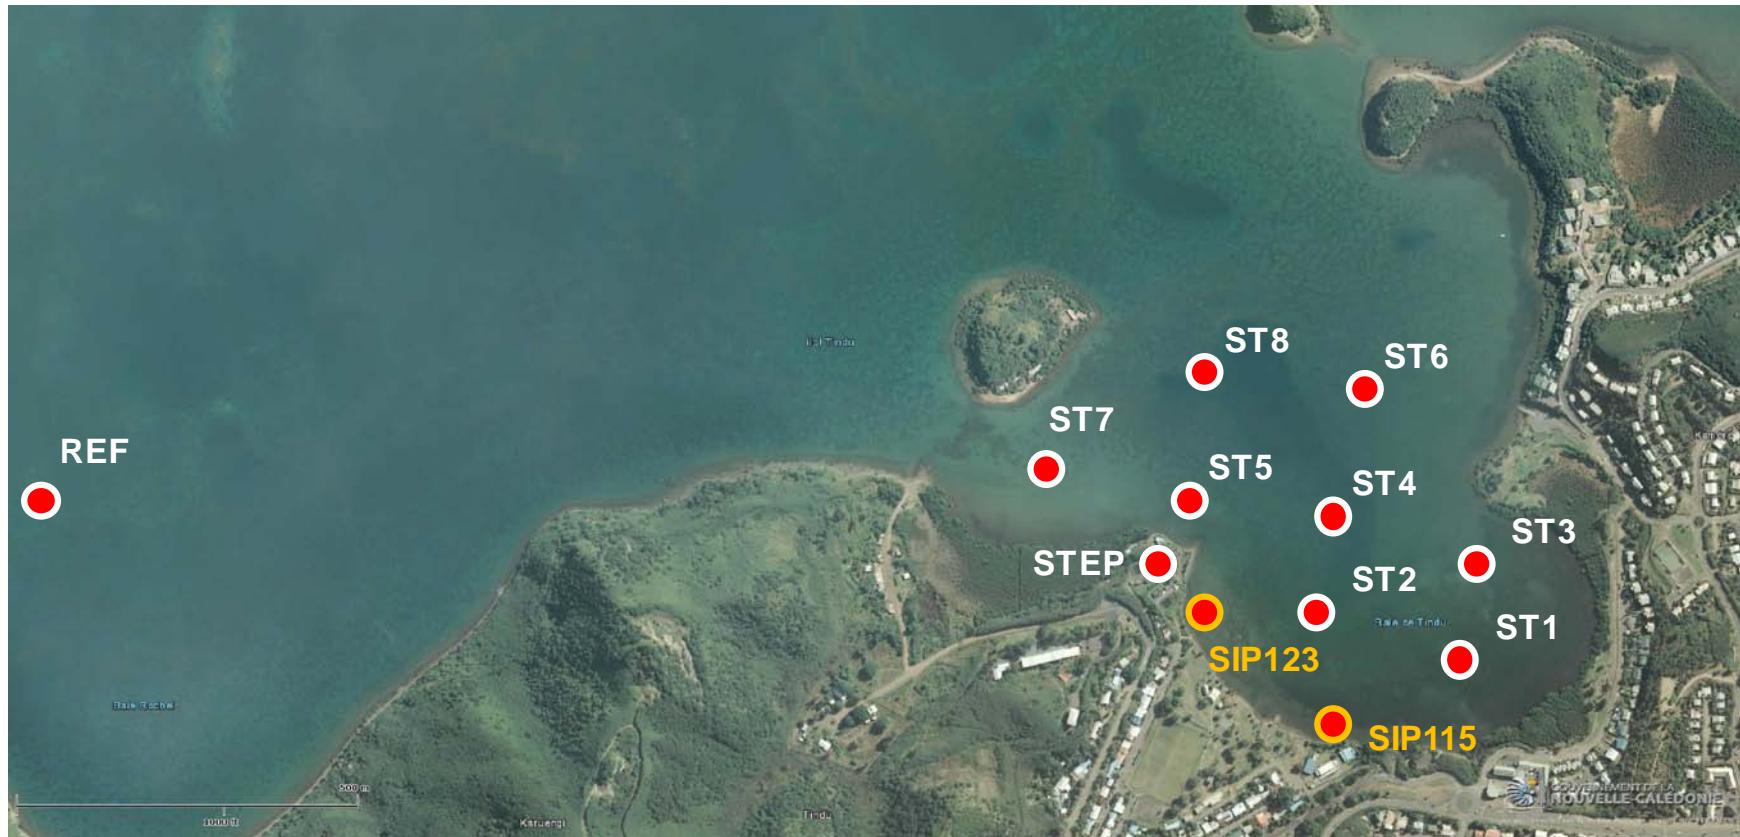
Figure 4 : Plan de situation des points d'échantillonnage dans la baie de Tindu. Les points en orange correspondent aux points suivis par le SIPRES

- **ST1 à ST8** répartis entre le fond et la sortie de la baie de Tindu. Le point **ST5** est situé face au rejet de la STEP en mer (EXU 00), le point **ST7**, sous le vent du rejet de la STEP (en période d'alizé) en sortie de baie.
- **SIP115 et SIP123**, situés au bord de plage, face aux exutoires d'eau pluviales EXU01 et EXU03 des rues Copernic et Paulin. Ces points sont également suivis par le SIPRES de Nouméa.
- **REF**, situé à l'Ouest de la baie de Tindu, qui constitue un point de référence.
- **STEP**, qui correspond au rejet de la STEP, dans le regard situé avant sortie dans le milieu naturel.

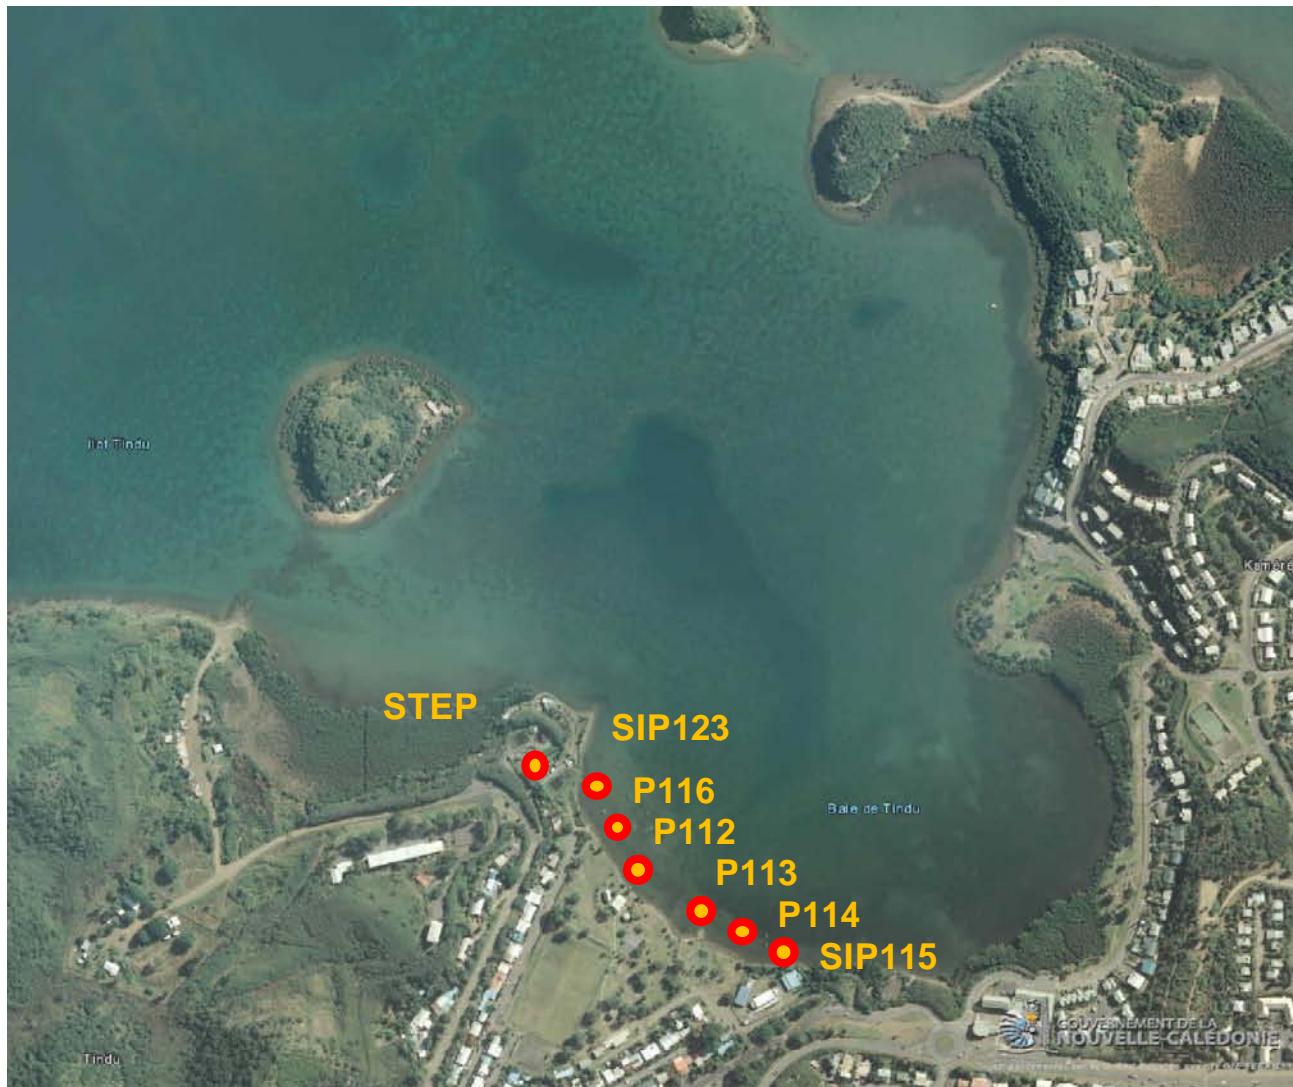
Figure 5 : Plan de situation des points d'échantillonnage le long de la frange littorale de Tindu. Tous ces points sont suivis par le SIPRES à l'exception du rejet de STEP

- **SIP115 et SIP123**, situés face aux exutoires d'eaux pluviales EXU01 et EXU03 des rues Copernic et Paulin ;
- **P116**, situé face à l'exutoire d'eau pluviale EXU02 ;
- **P113**, situé face à l'exutoire d'eau pluviale EXU03 ;
- **P112**, situé face à la maison de quartier, entre P116 et P113 ;
- **P114**, situé entre P113 et P115.

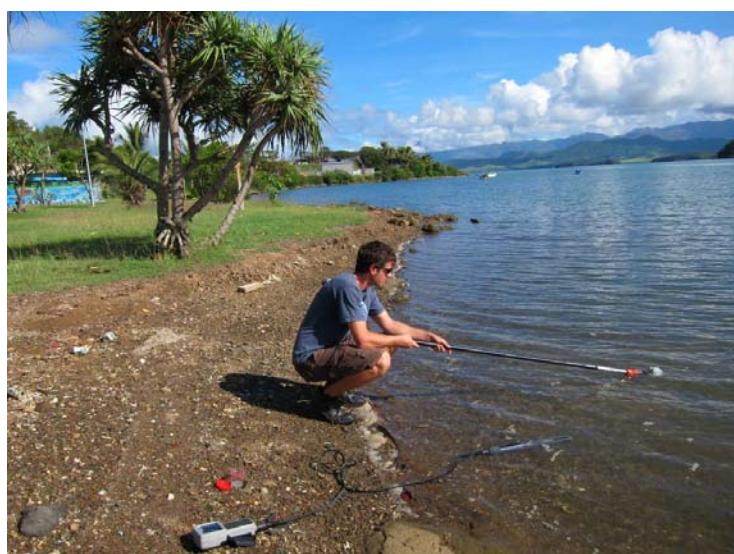
**Figure 6 : Prélèvement et mesure in-situ à l'aide de la sonde**

Chaque jour de prélèvement (du lundi au vendredi), chacun des 6 points a été échantillonné à pied depuis la bordure littorale. Les prélèvements ont été réalisés en surface à l'aide d'une perche à environ 1m de la lame d'eau sur la plage (Figure 6) puis stockés dans une glacière réfrigérée. Le flacon de prélèvement de la perche a été conditionné à l'eau de mer trois fois sur chaque station avant prélèvement. Les échantillons ont ensuite été déposés au laboratoire de l'institut PASTEUR à Nouméa pour analyser des concentrations d'Escherichia Coli (E. coli) et d'entérococques selon la norme NF EN ISO 9308-3.

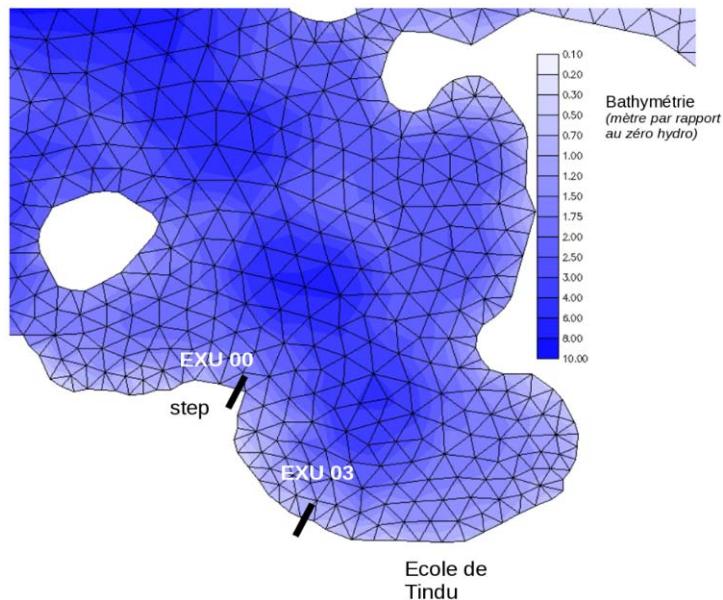
**Figure 7 : Situation des deux exutoires incorporés dans le modèle**

Exutoires	Débit et Equivalent-Habitant	[Coli-F] UFC/100ml
Situation actuelle <b>SANS</b> traitement tertiaire	EXU 00	0.01 m3/s (5400EH)	$10^7$
	EXU 03	0.0011 m3/s (600 EH)	$10^7$
Situation future <b>SANS</b> traitement tertiaire	EXU 00	0.02 m3/s (10 400EH)	<b><math>10^7</math></b>
	EXU 03	0	0
Situation future <b>AVEC</b> traitement tertiaire	EXU 00	0.02 m3/s (10 400EH)	<b>0</b>
	EXU 03	0	0

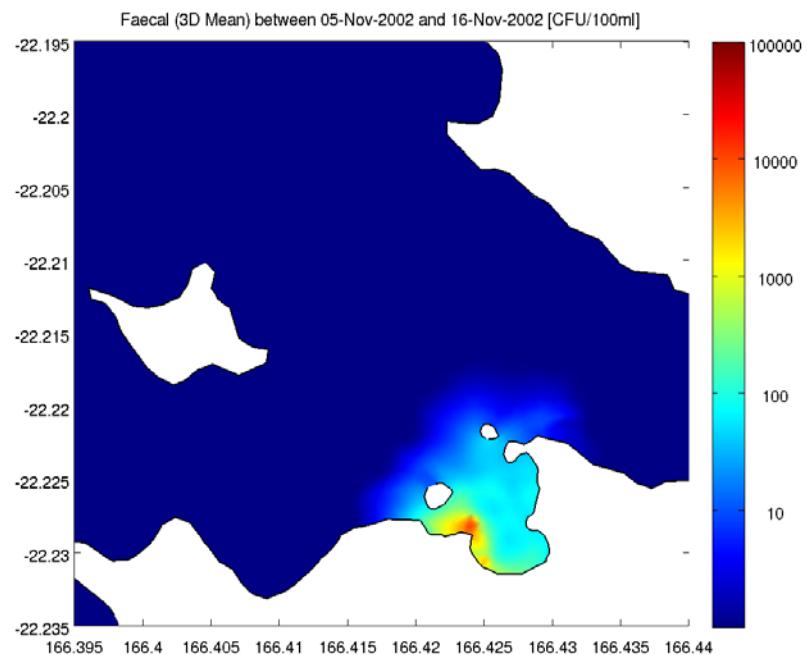
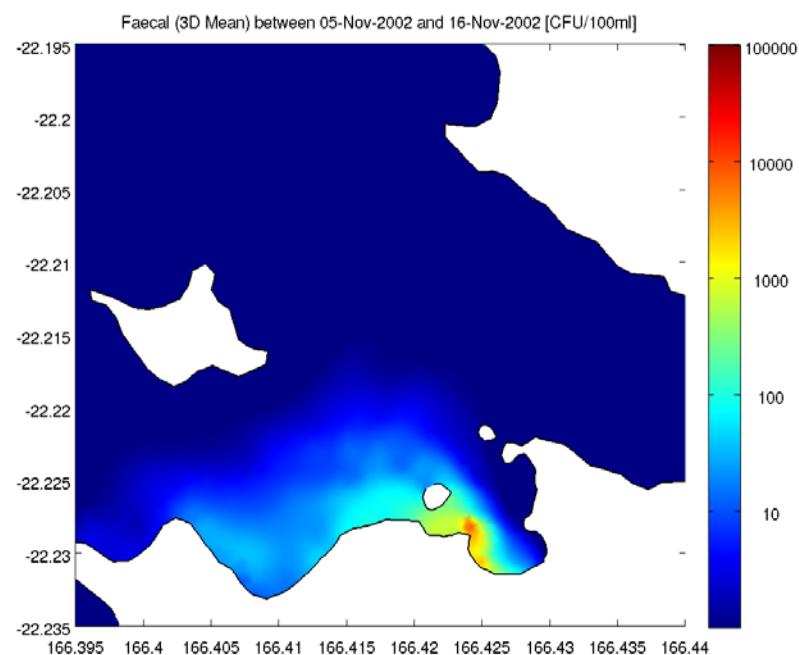
**Figure 8 : Distribution moyenne des E.coli modélisée en situation passée dans la colonne d'eau. Situation moyenne 05-Nov-16-Nov, conditions de vent WSW faible à gauche et conditions de régime d'alizé à droite**

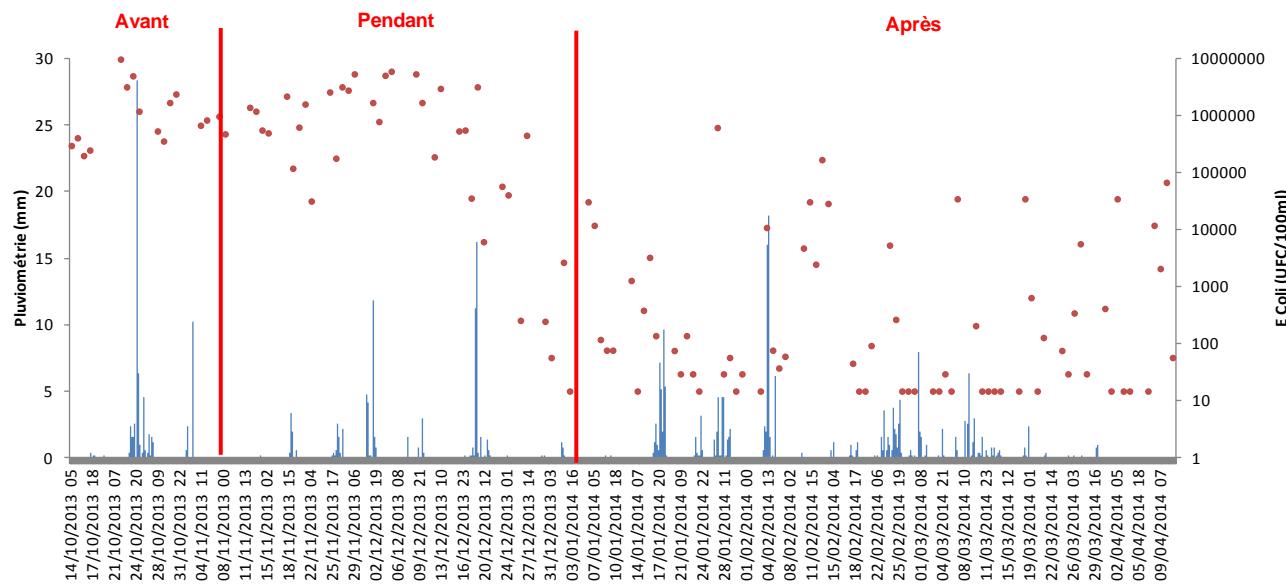
**Figure 10: Concentration de E Coli dans le rejet (UFC/100ml) et pluviométrie horaire sur toute la durée de l'étude**

37% des valeurs obtenues en E. Coli en période « après » sont inférieures ou égales à 15 et 27% des valeurs sont supérieures à 2000 UFC/100ml. Ces dernières valeurs correspondent à un fonctionnement anormal de la station (cf. I.3 du Matériel et méthodes) accompagné d'un arrêt du traitement tertiaire.

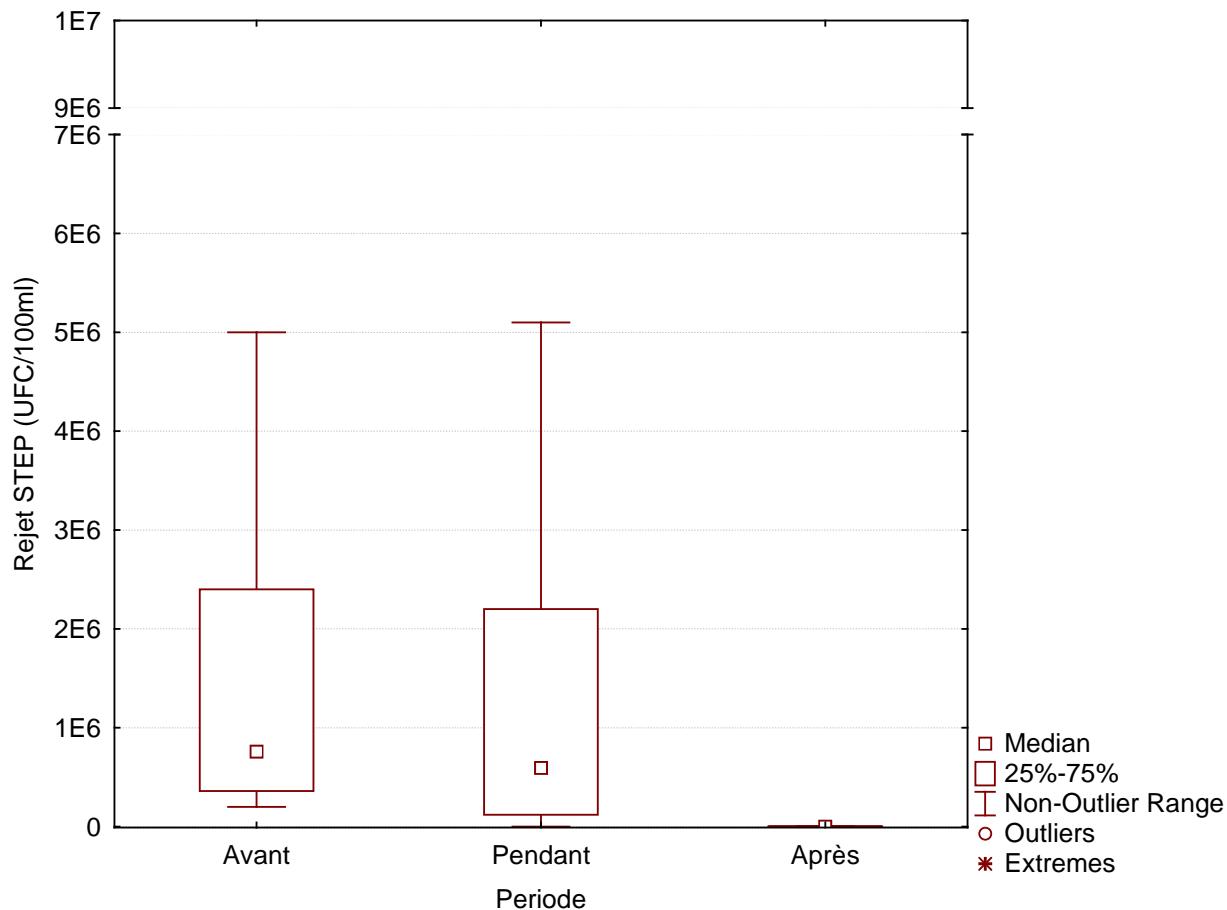
Figure 11: Graphique boîte à moustache de la concentration d'E Coli en sortie de STEP par période

Cette évolution se traduit par une diminution significative de la concentration en E Coli dans le rejet en période « après », comparé aux périodes « avant » et « pendant » (KW :  $p<0,001$ ).

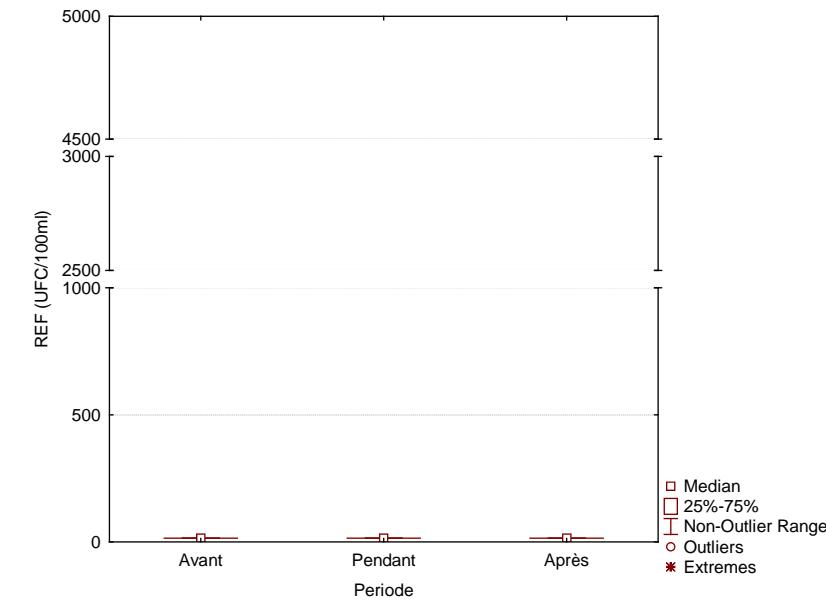
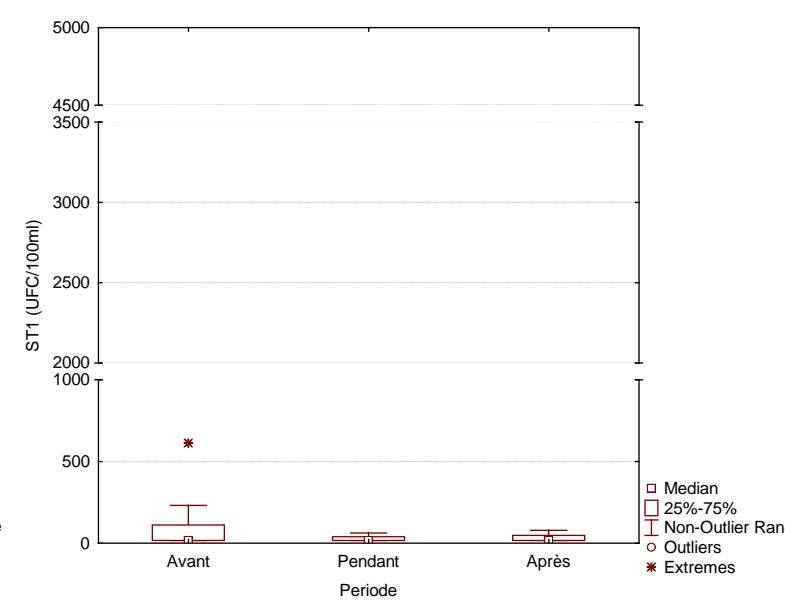
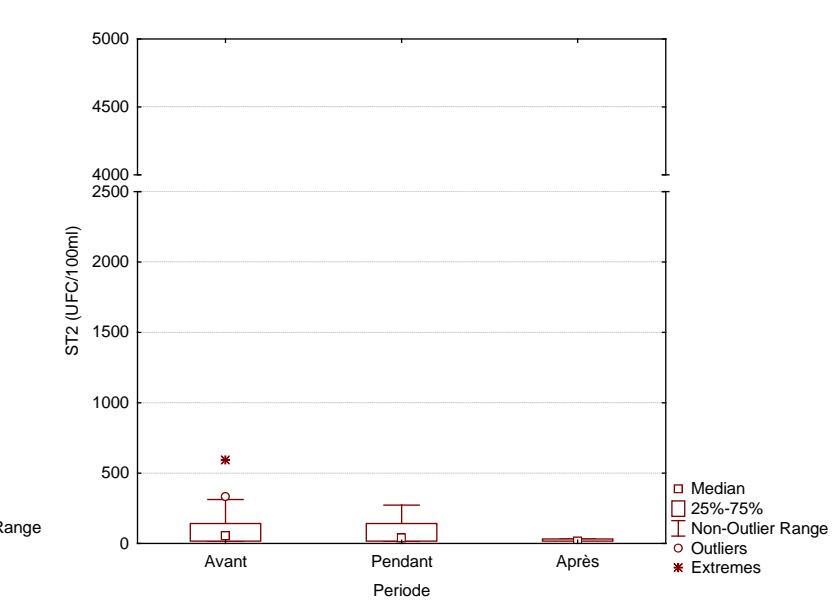
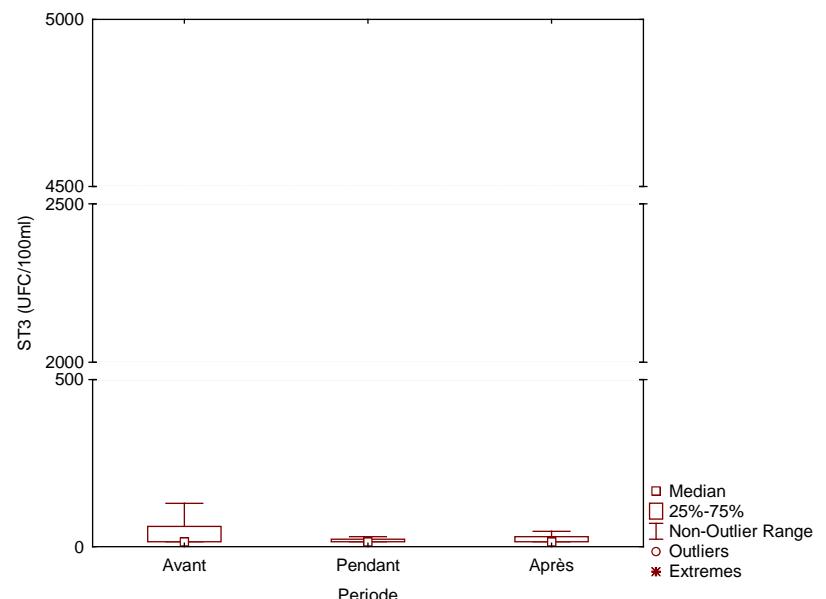
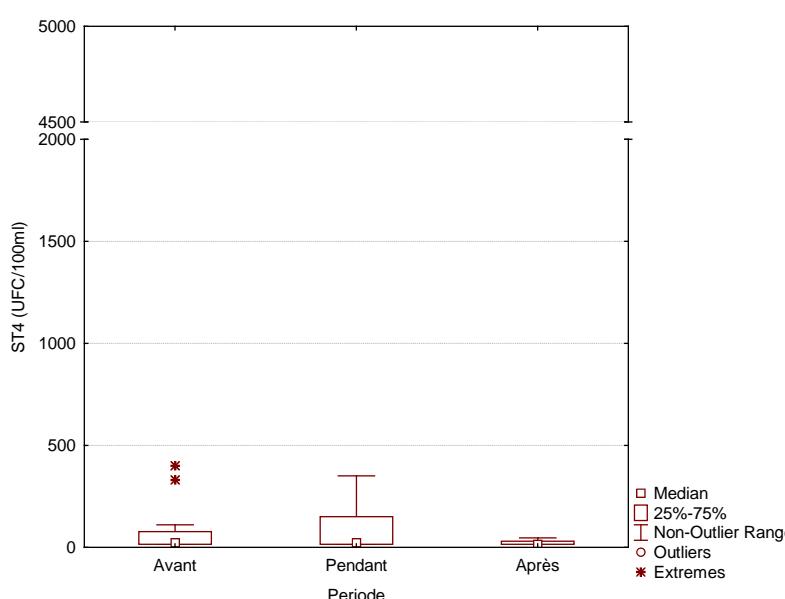
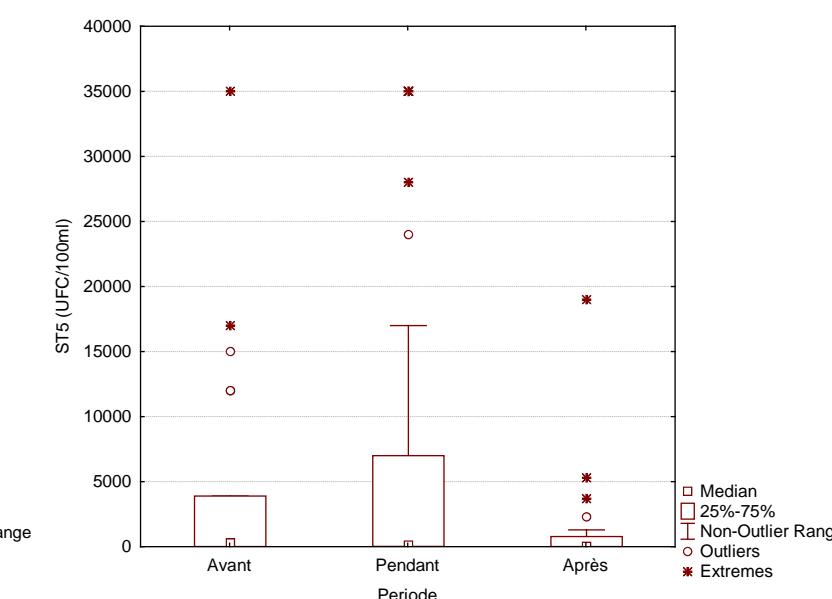
Figure 12 : Graphique boîte à moustache de la concentration d'E Coli (UFC/100ml) par station et par période. Le graphique de la station ST5 dispose d'une échelle différente des autres stations

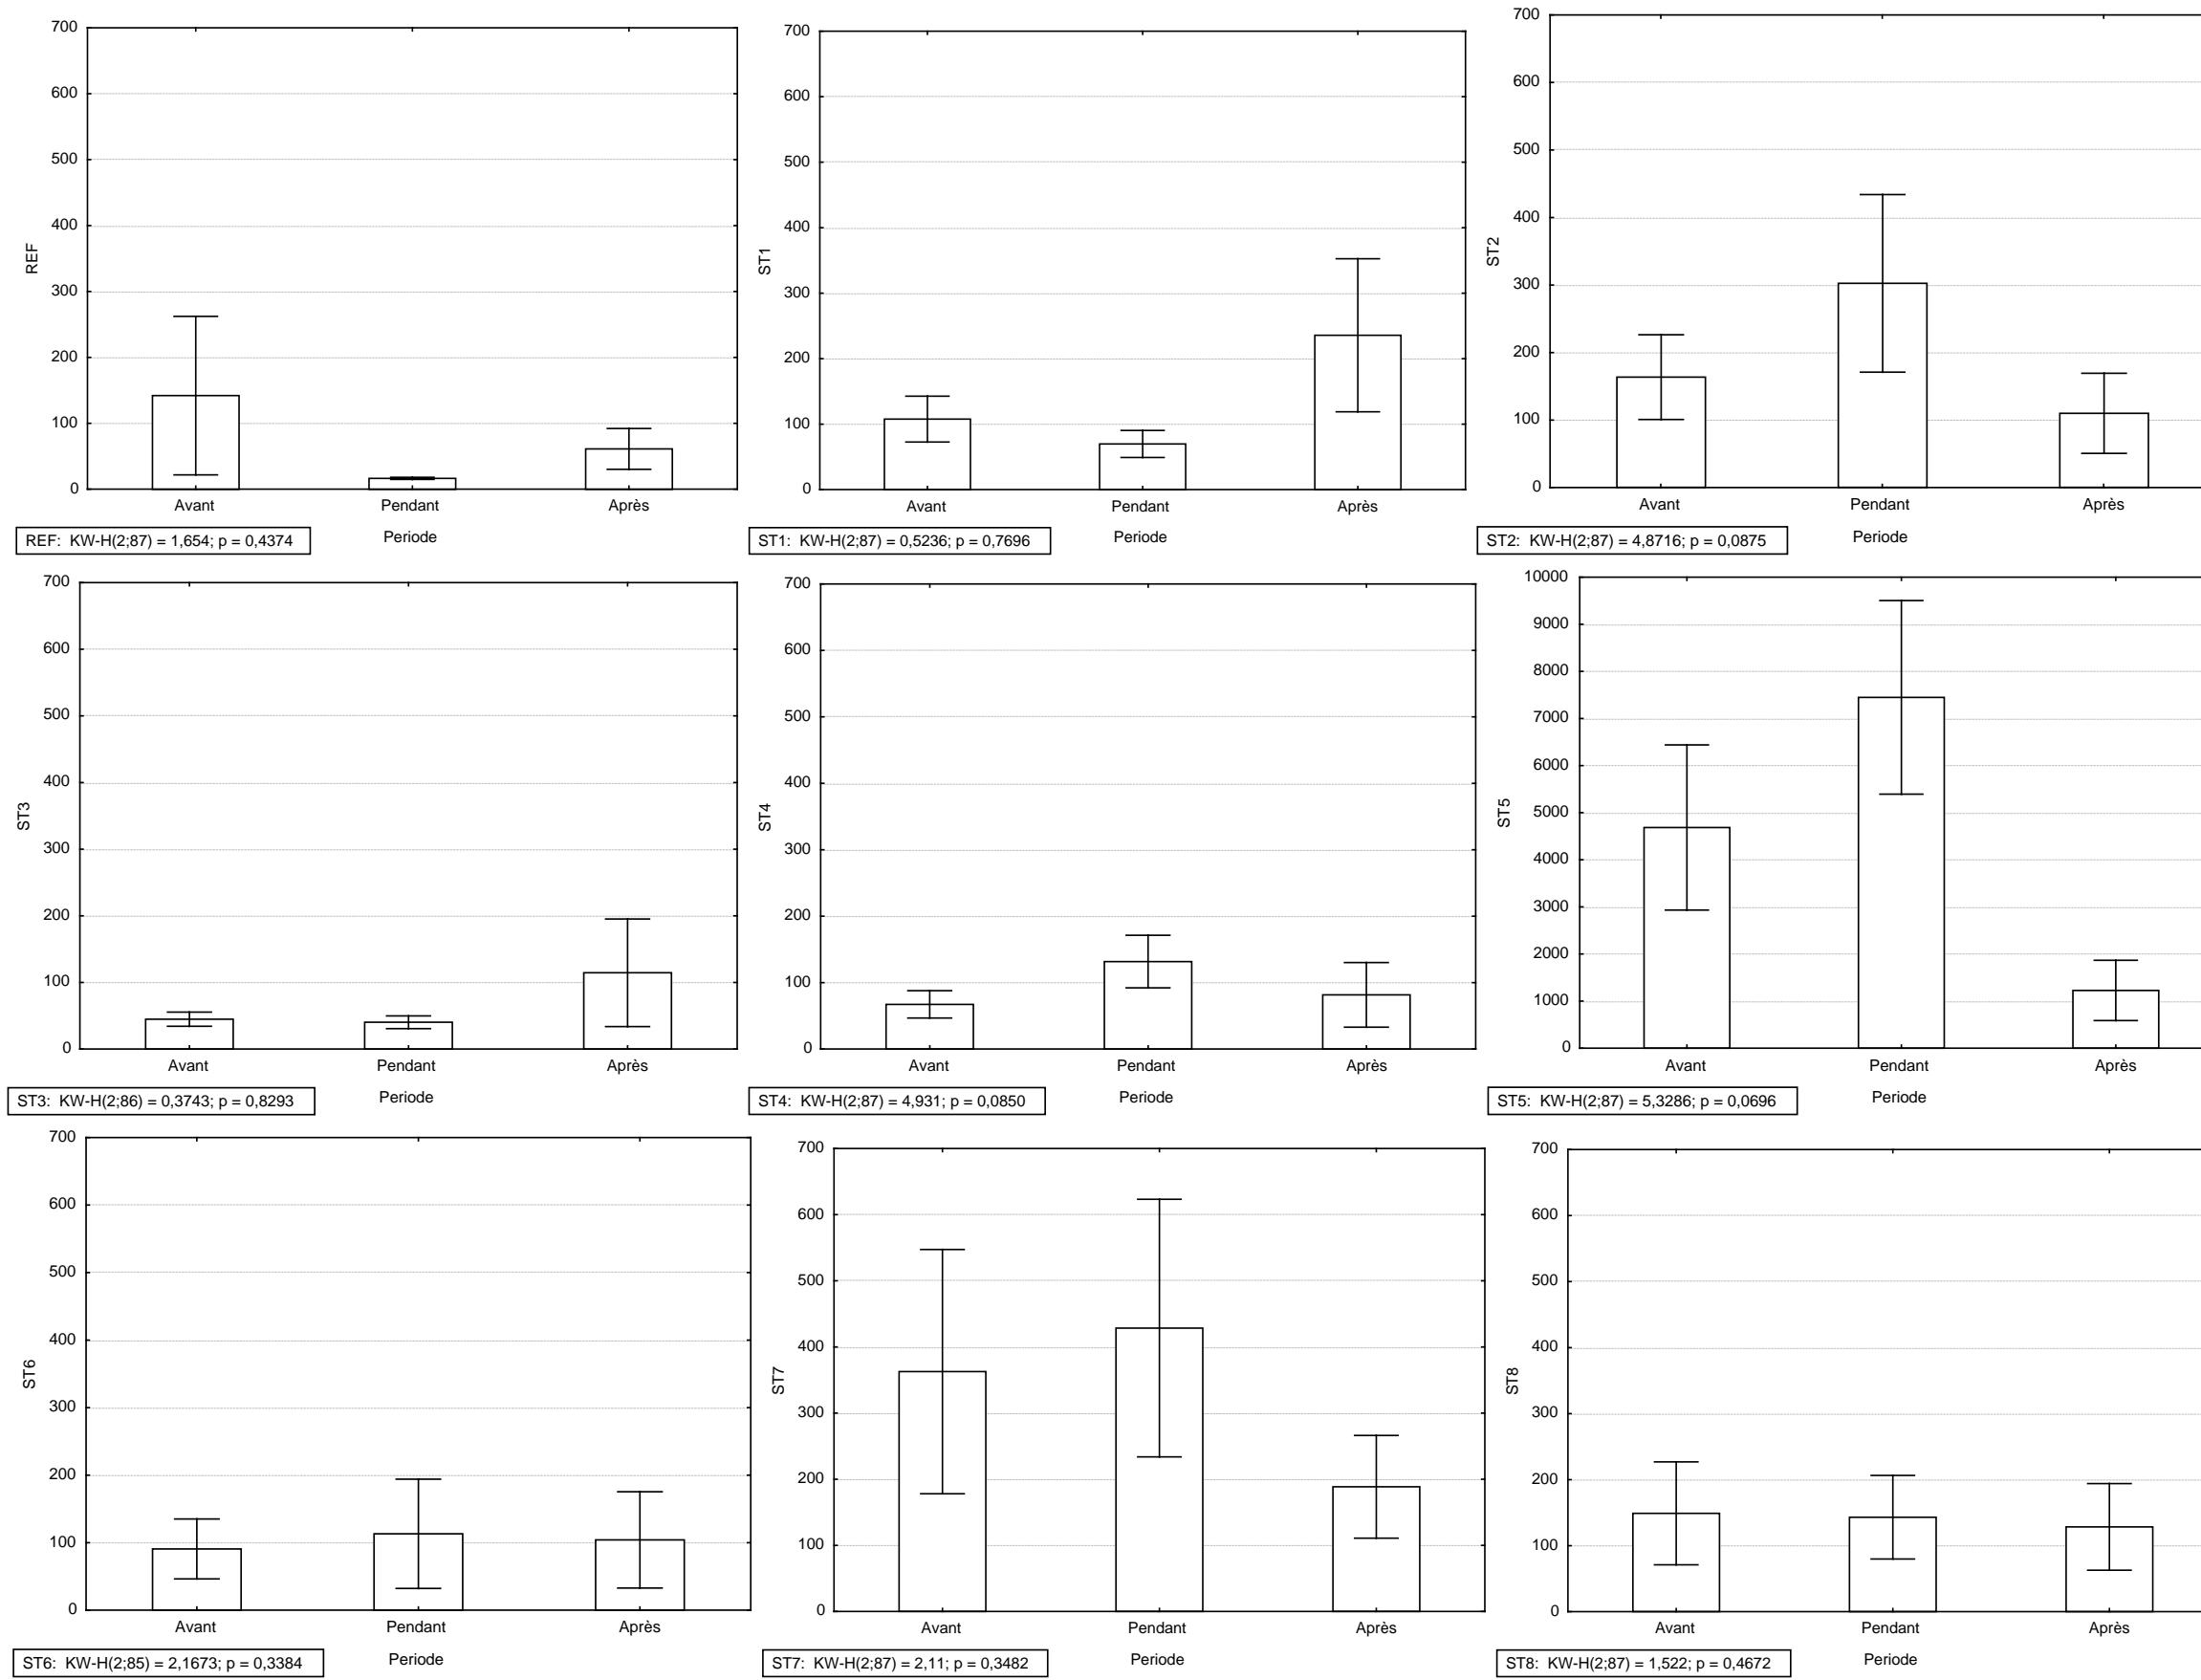
Figure 13 : Moyenne des concentrations d'E Coli (UFC/100 ml +/- ES) par station et par période

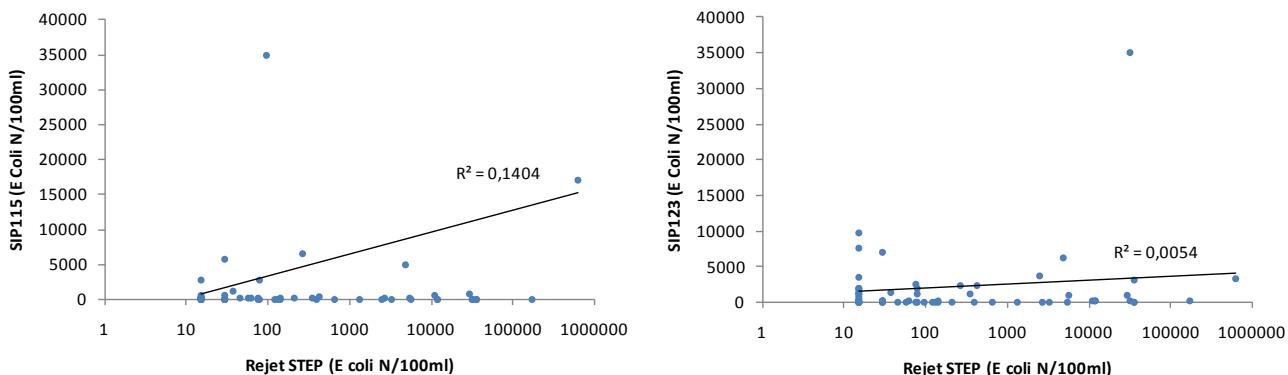
Figure 14 : Concentration d'E. coli sur SIP115 (gauche) et SIP123 (droite) en fonction du rejet de STEP

Enfin, les rejets d'eaux usées non traitées dans les canalisations d'eaux pluviales arrivant sur ces points peuvent également être mis en cause pour ces valeurs extrêmes (cf. I.2 du Matériel et méthodes).
