**Dossier de demande d'autorisation  
d'exploiter la Station d'Epuration Tindu-  
Kaméré**

**ANNEXES au dossier de réponses**

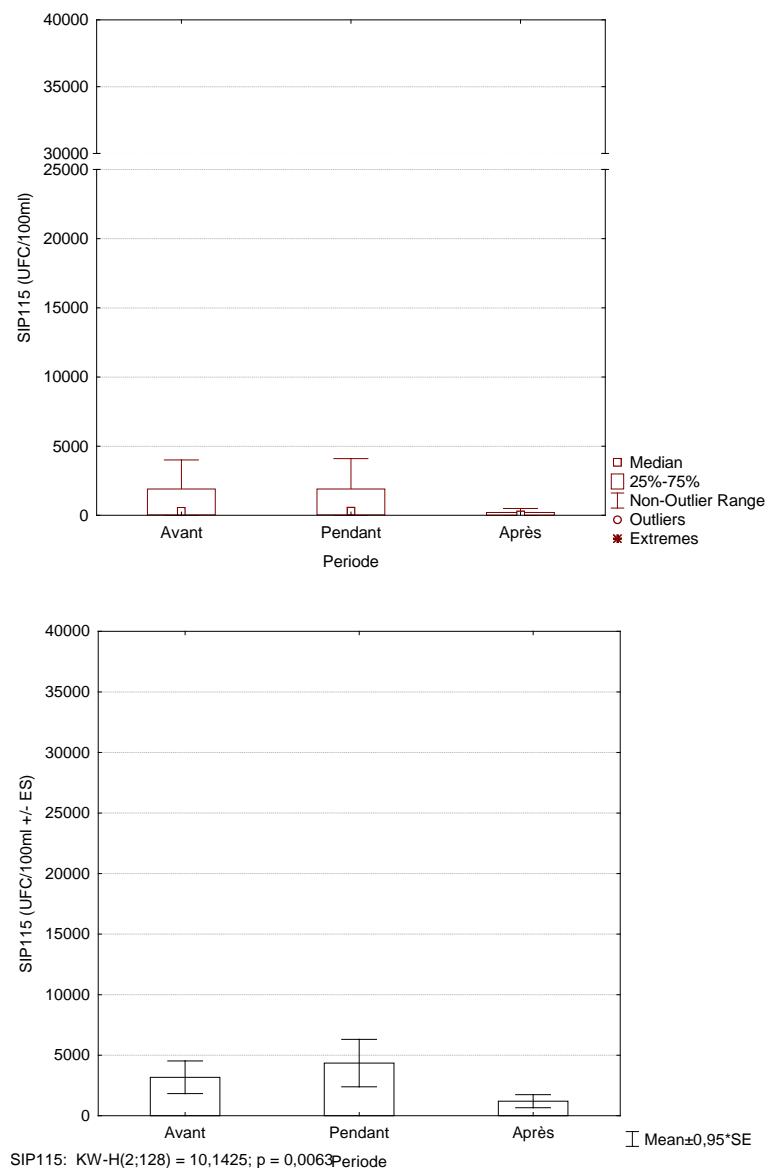
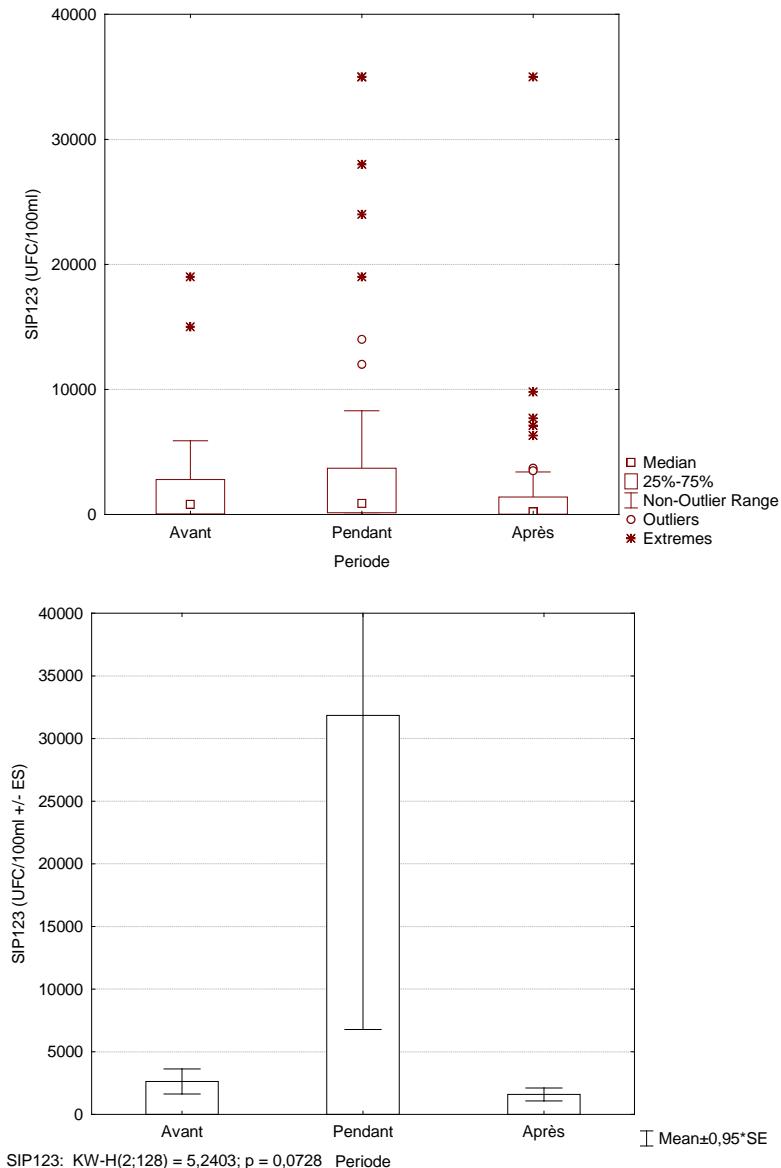
Figure 15: Graphique boîte à moustache (haut) et moyenne (+/- ES) (bas) des concentrations en E. Coli sur les stations de la plage par période

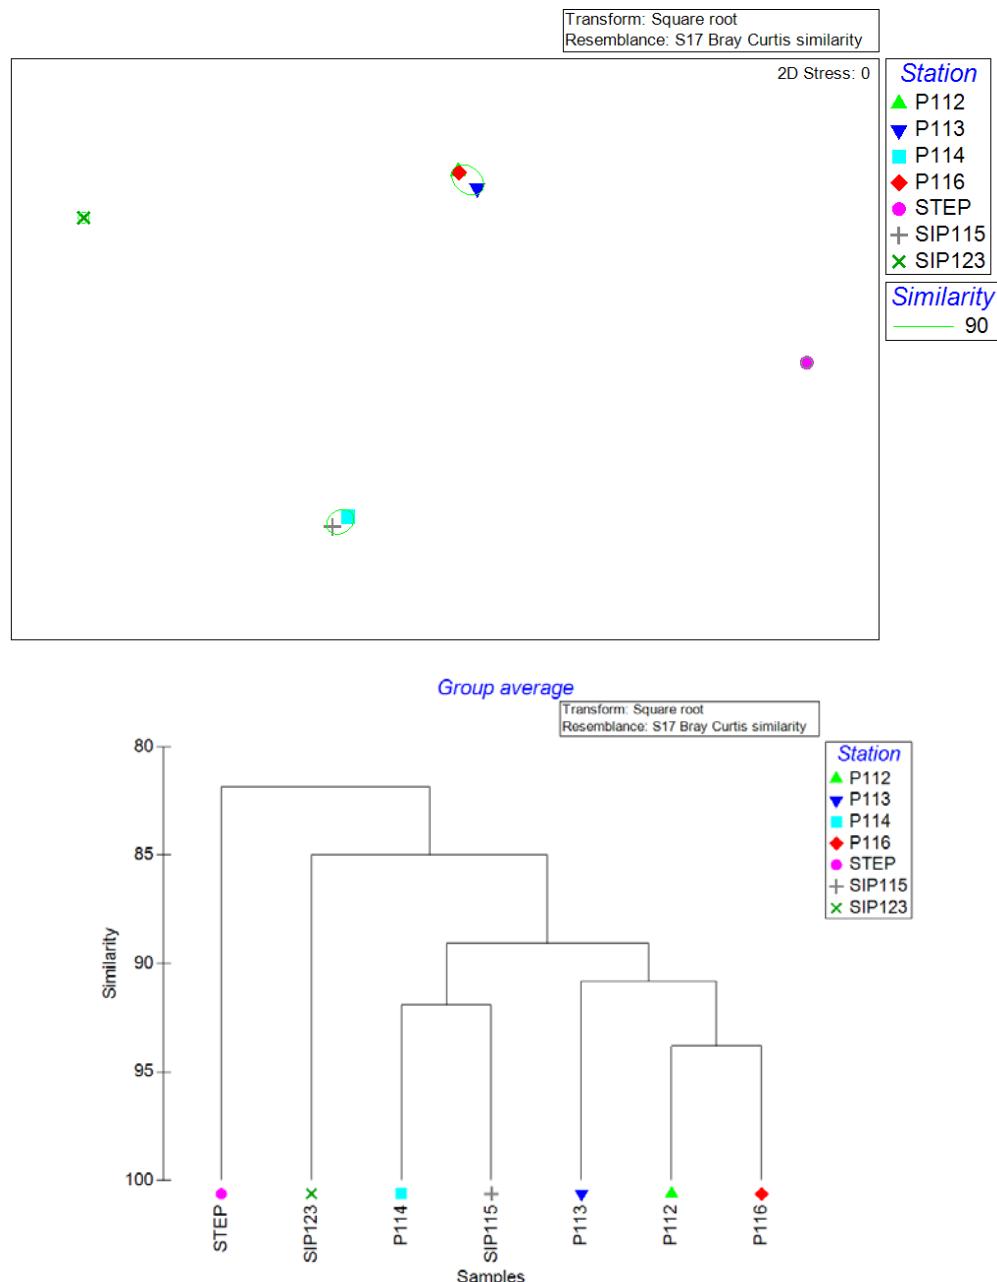
**Figure 16: MDS (haut) sur la matrice du nombre de mesures par classes en *Escherichia coli* sur les stations de plage et le rejet de STEP et dendrogramme correspondant (bas)**

Enfin, les stations P114 et SIP115 sont regroupées dans le MDS (similitude à 90%) du fait de leur profil qui présente une majorité de mesures comprises entre 15 et 500 UFC/100ml. L'implication de rejets d'eaux usées sur SIP115 par l'exutoire EXU 04 peut également être à l'origine de ces profils.

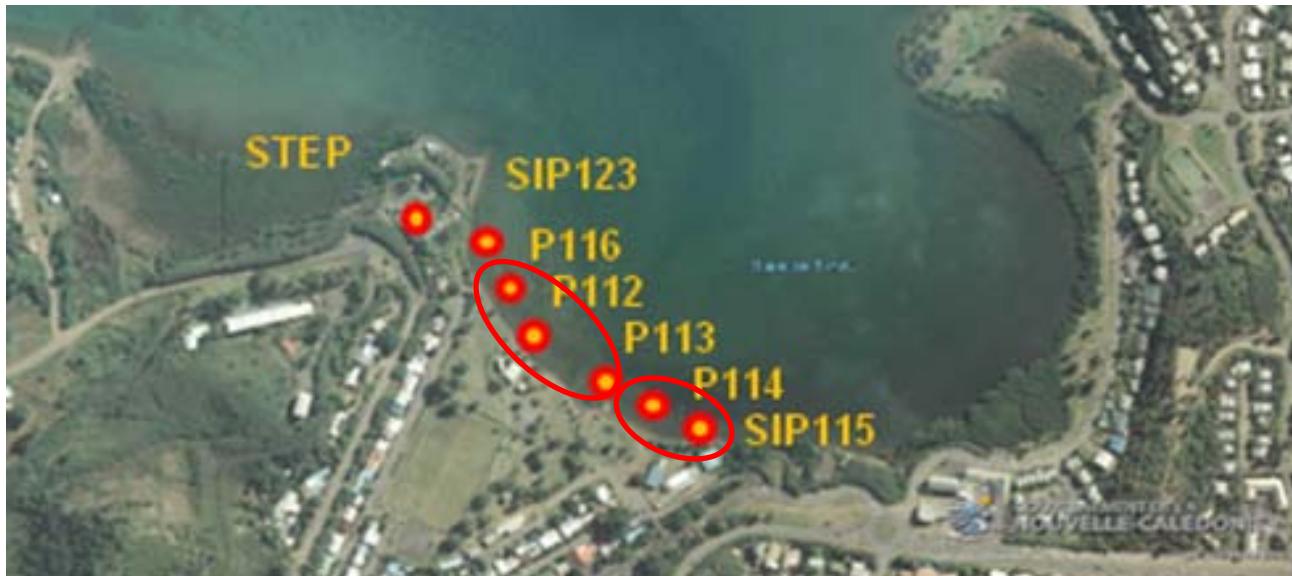
Figure 17 : Regroupement des stations selon leur similitude (90%) issue du MDS

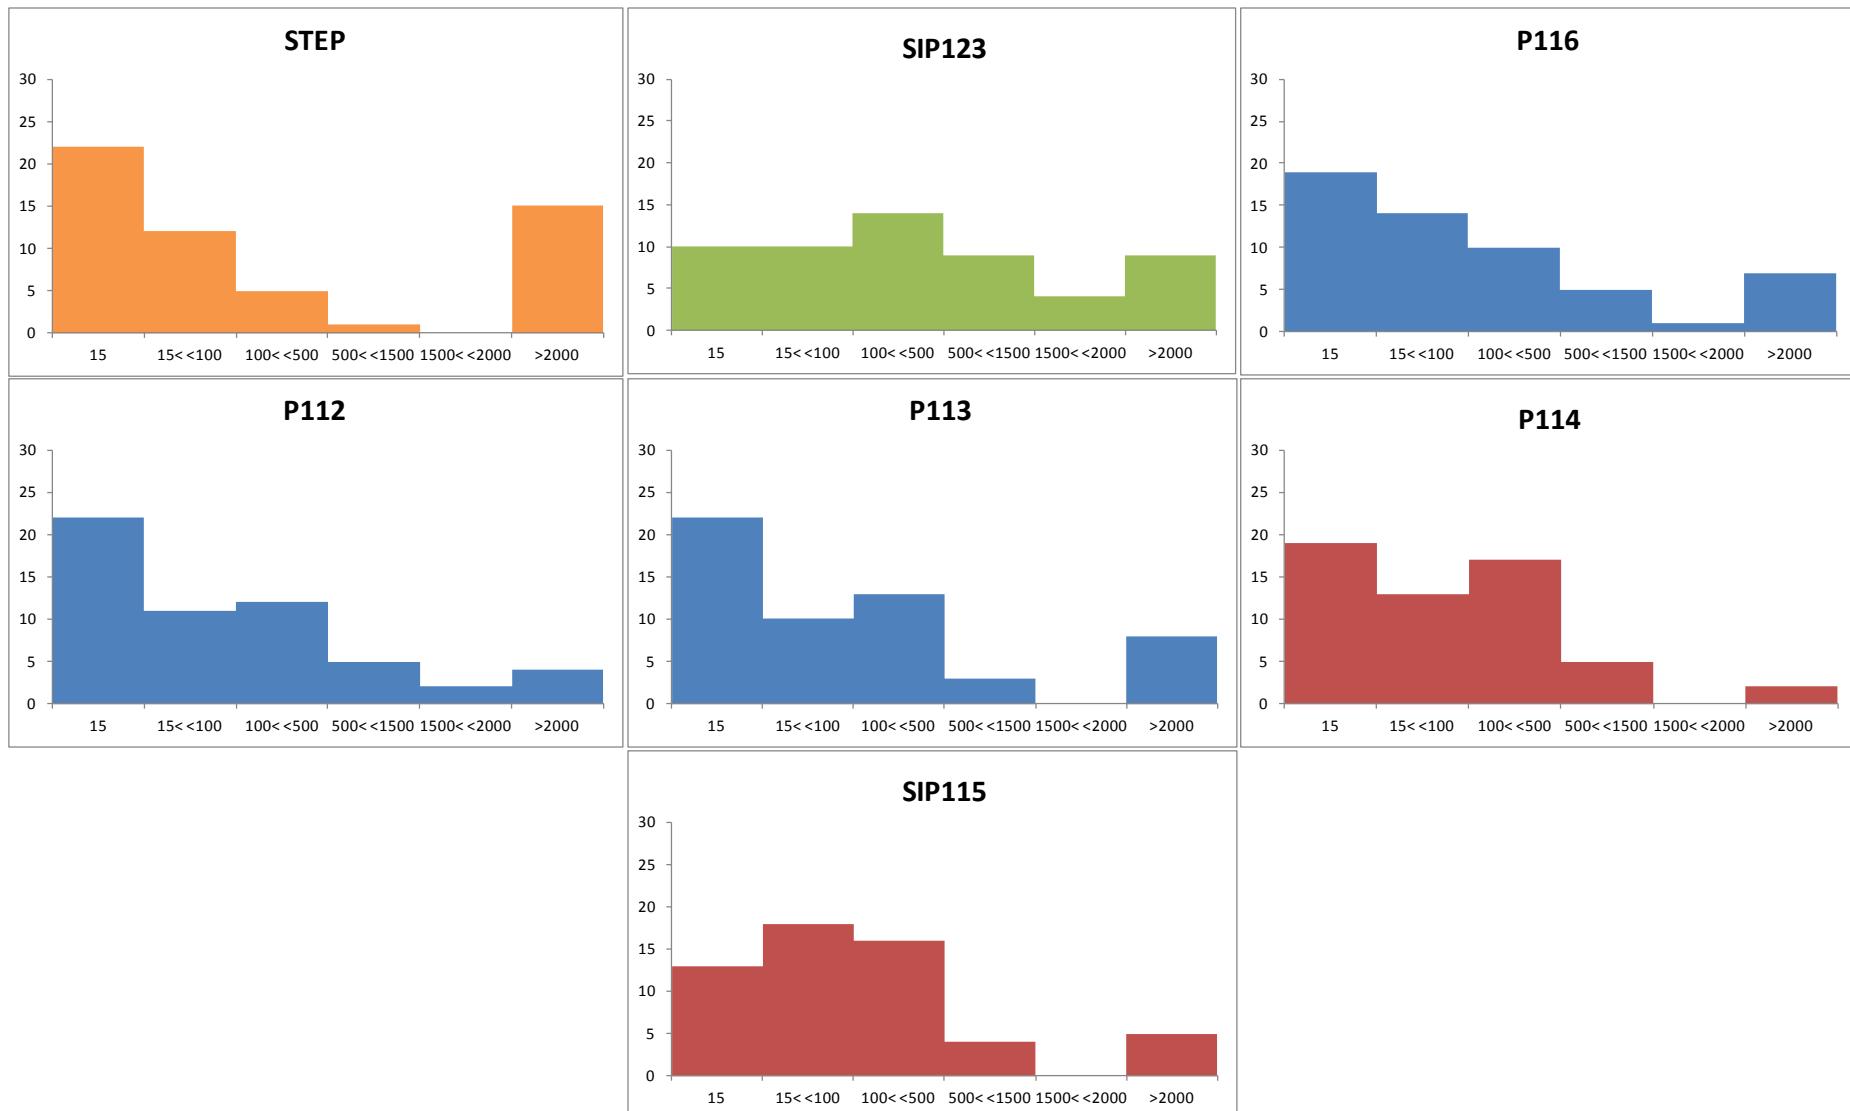
Figure 18 : Fréquence des concentrations d'Escherichia coli (UFC/100ml) par classes mesurées sur les points de plage et le rejet de la STEP entre le 31 janvier 2014 et le 18 Avril 2014. Chaque couleur correspond aux stations ayant une similarité à 90%.

L'influence du rejet de STEP étudié à travers un prélèvement ponctuel quotidien ne peut expliquer à elle seule les profils observés sur les stations de la baie. La présence de rejets d'eaux pluviales parfois contaminés par des eaux usées a probablement une part d'explication difficilement quantifiable. L'exutoire sur le point SIP115 peut notamment être à l'origine des similitudes observées entre SIP115 et P114, ce dernier point étant situé sous le vent dominant (Alizé) de SIP115. Similairement, l'exutoire situé face à SIP123 est probablement à l'origine du profil particulier de cette station.

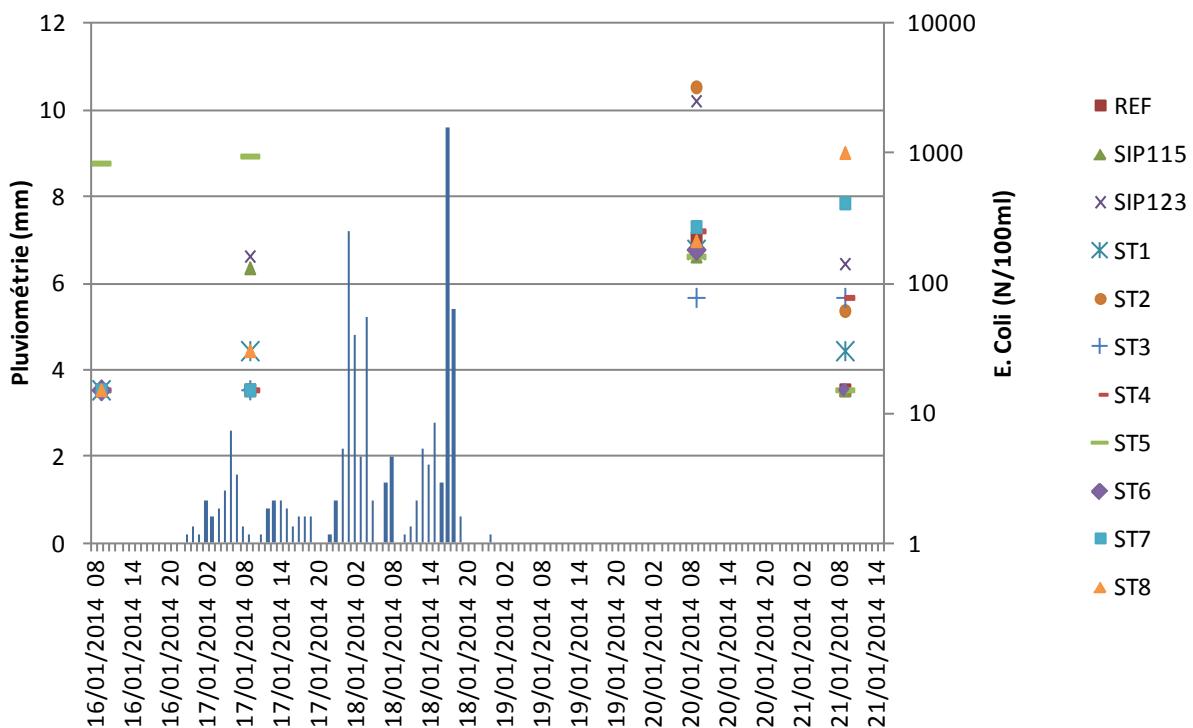
**Figure 19 : Concentration d'E. coli par point et pluviométrie horaire sur les points pendant la dépression JUNE**

Le prélèvement réalisé à 36h montre que la concentration d'E. coli était toujours supérieure à 2000 UFC/100ml sur SIP123 et ST2 mais que sur la majorité des stations, celle-ci était proche de 200 UFC/100ml. Elle était finalement inférieure à 1000 UFC/100ml sur tous les points, 60h après l'événement pluvieux.

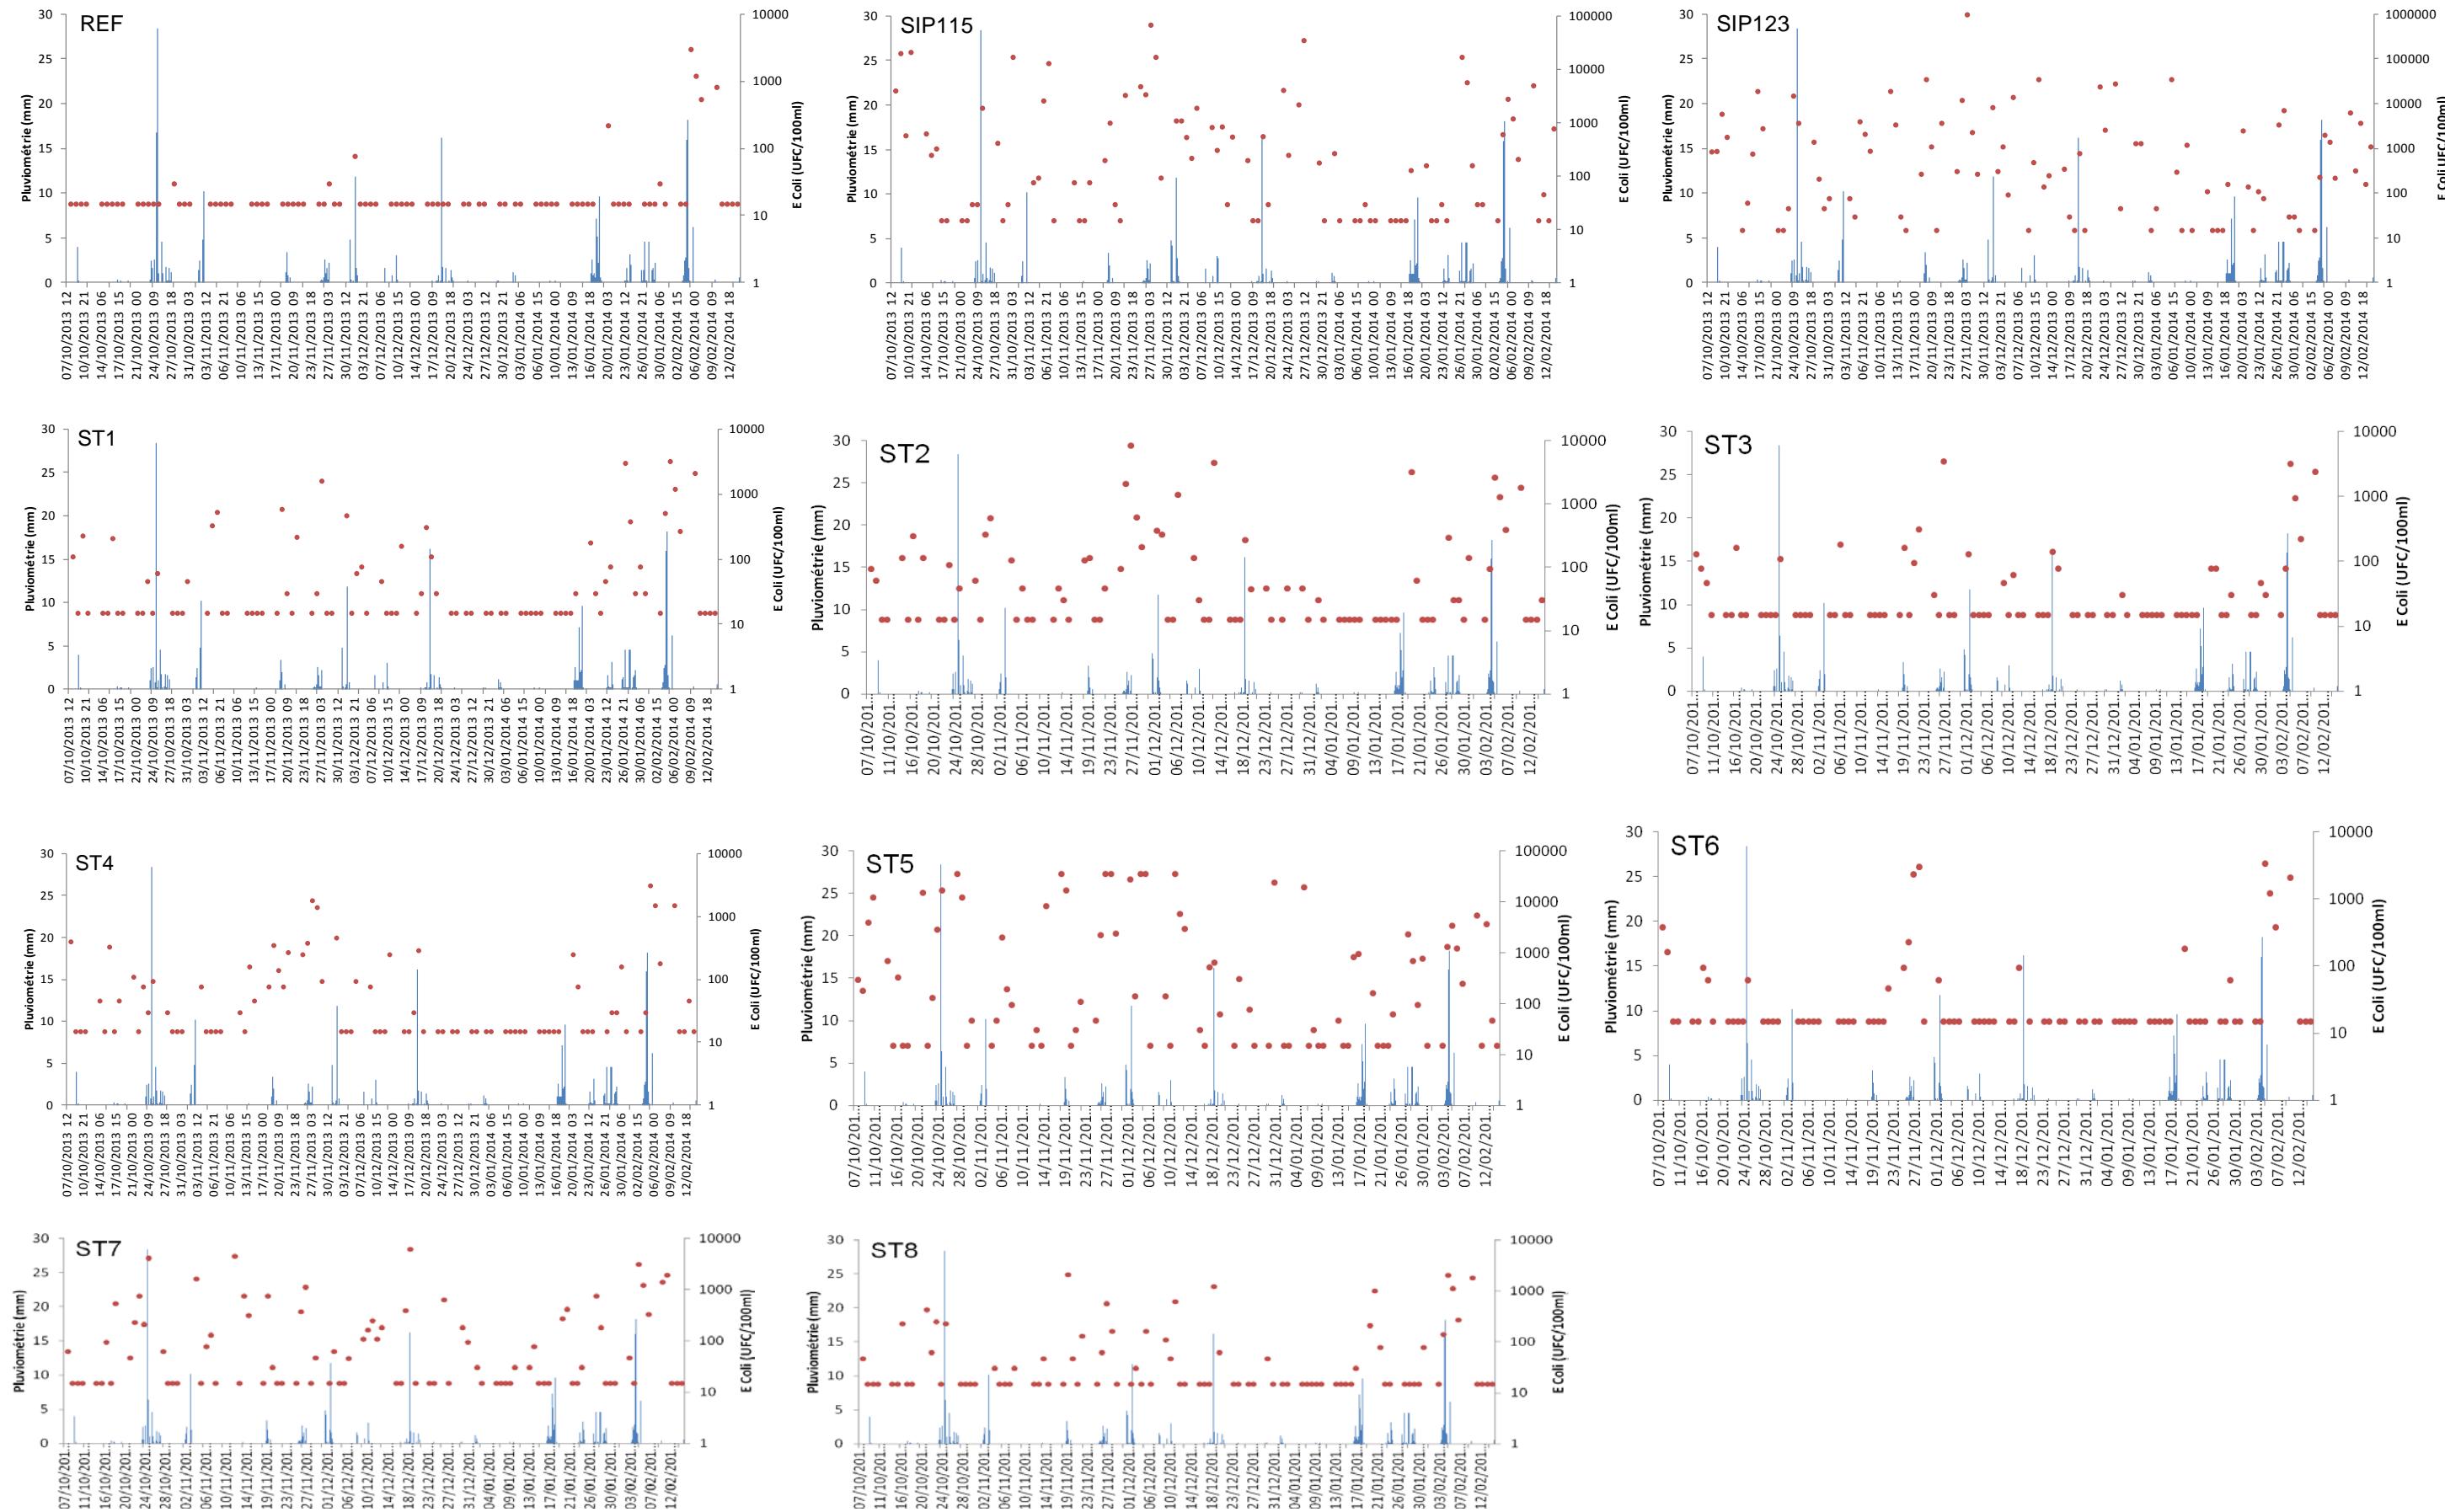
Figure 20 : Concentration en E Coli par station et par jour et pluviométrie horaire (en mm) par point

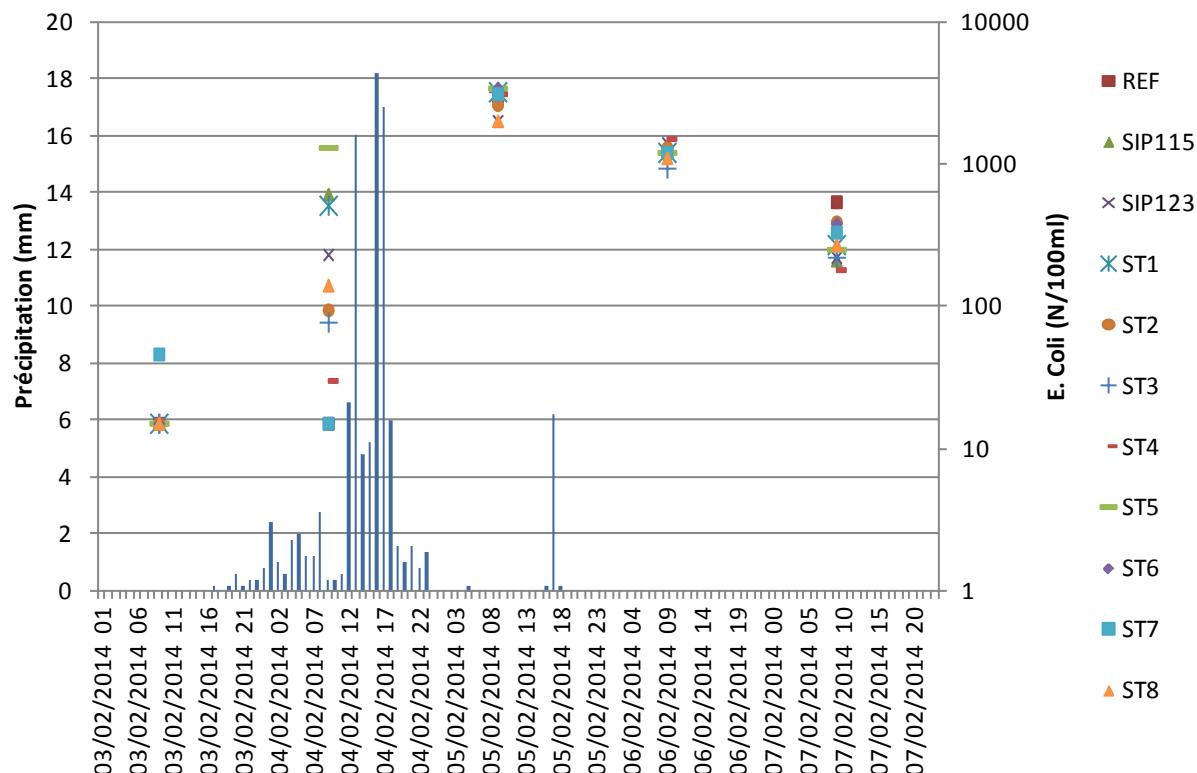
**Figure 21 : Concentration d'E. coli par point et pluviométrie horaire sur les points pendant la dépression EDNA**

La concentration d'E. coli a augmenté progressivement et différemment sur chaque station pendant l'épisode pluvieux (le 04/02, Figure 21) pour finalement atteindre un maximum compris entre 2000 et 4500 UFC/100ml sur chaque station 6h après l'événement pluvieux. Une diminution progressive et homogène de la pollution a été observée dans la baie avec une concentration d'E. coli proche de 1000 UFC/100ml à 30h et comprise entre 200 et 540 UFC/100ml à 54h.

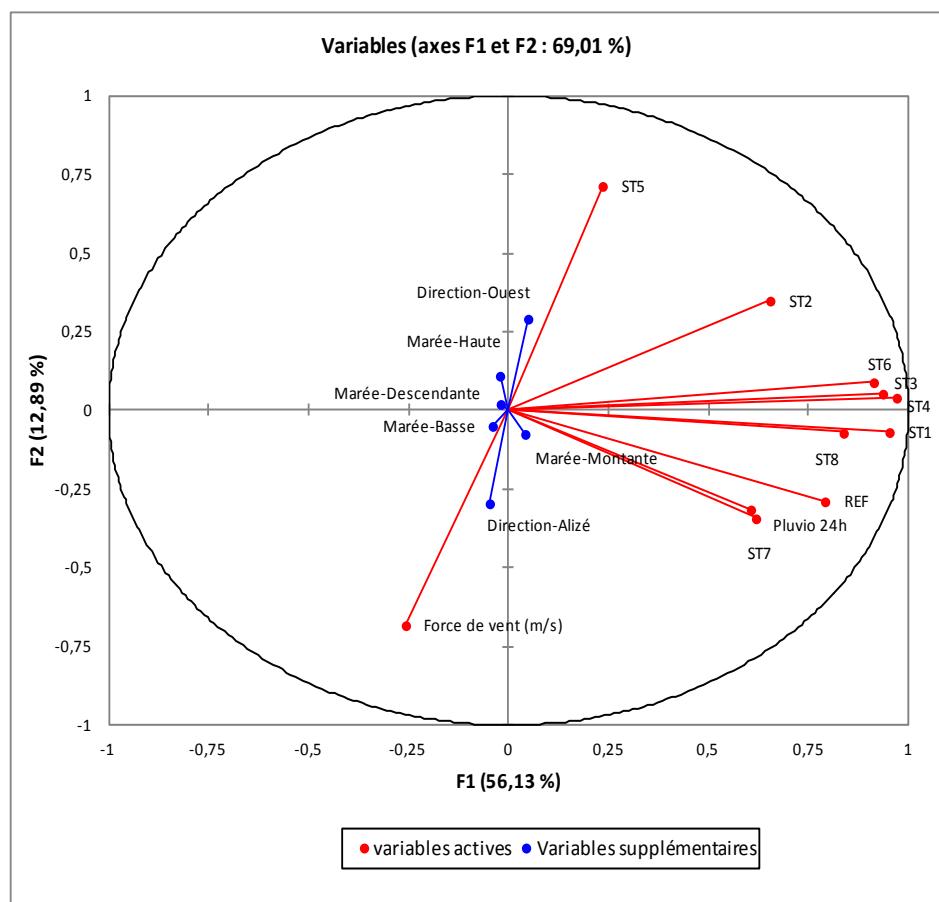
**Figure 22 : ACP sur les variables quantitatives et qualitatives sur les points de baie. Le plan factoriel explique 69% de l'inertie totale du jeu de données.**

L'ACP présentée en Figure 22 et réalisée sur les données quantitatives et qualitatives des points de baie, permet de représenter les relations entre les données.

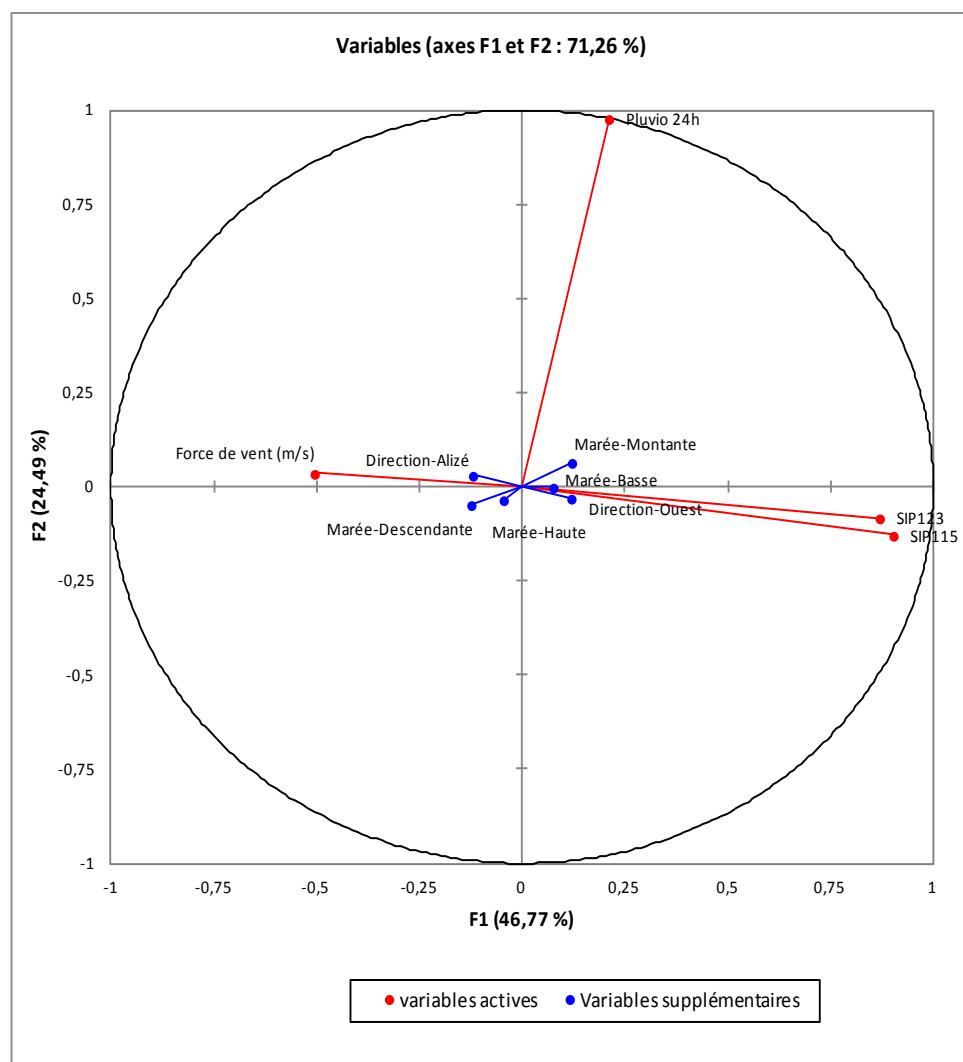
**Figure 23 : ACP sur les variables quantitatives et qualitatives sur SIP115 et SIP123. Le plan factoriel explique 71% de l'inertie totale du jeu de données.**

L'ACP présentée en Figure 23 et réalisée sur les données quantitatives et qualitatives des deux points SIP115 et SIP123, permet de représenter les relations entre les données.

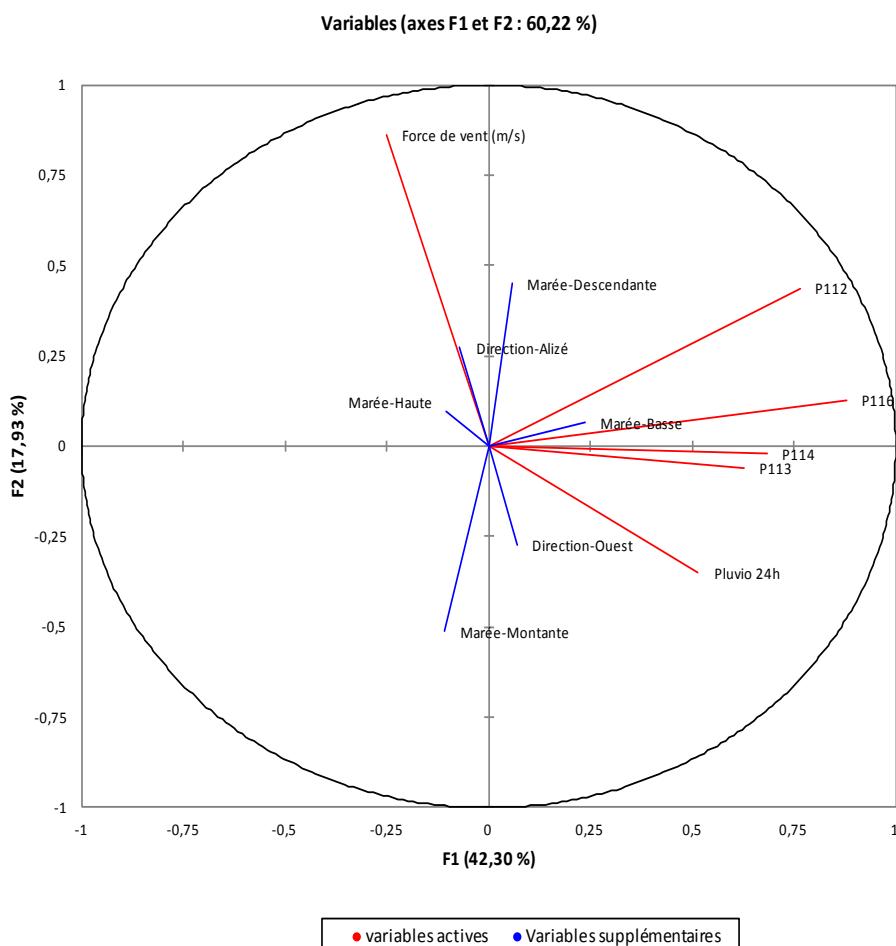
**Figure 24 : ACP sur les variables quantitatives et qualitatives sur les points de plage. Le plan factoriel explique 60% de l'inertie totale du jeu de données.**

L'ACP présentée en Figure 24 et réalisée sur les données quantitatives et qualitatives des points de plage, permet de représenter les relations entre les données.

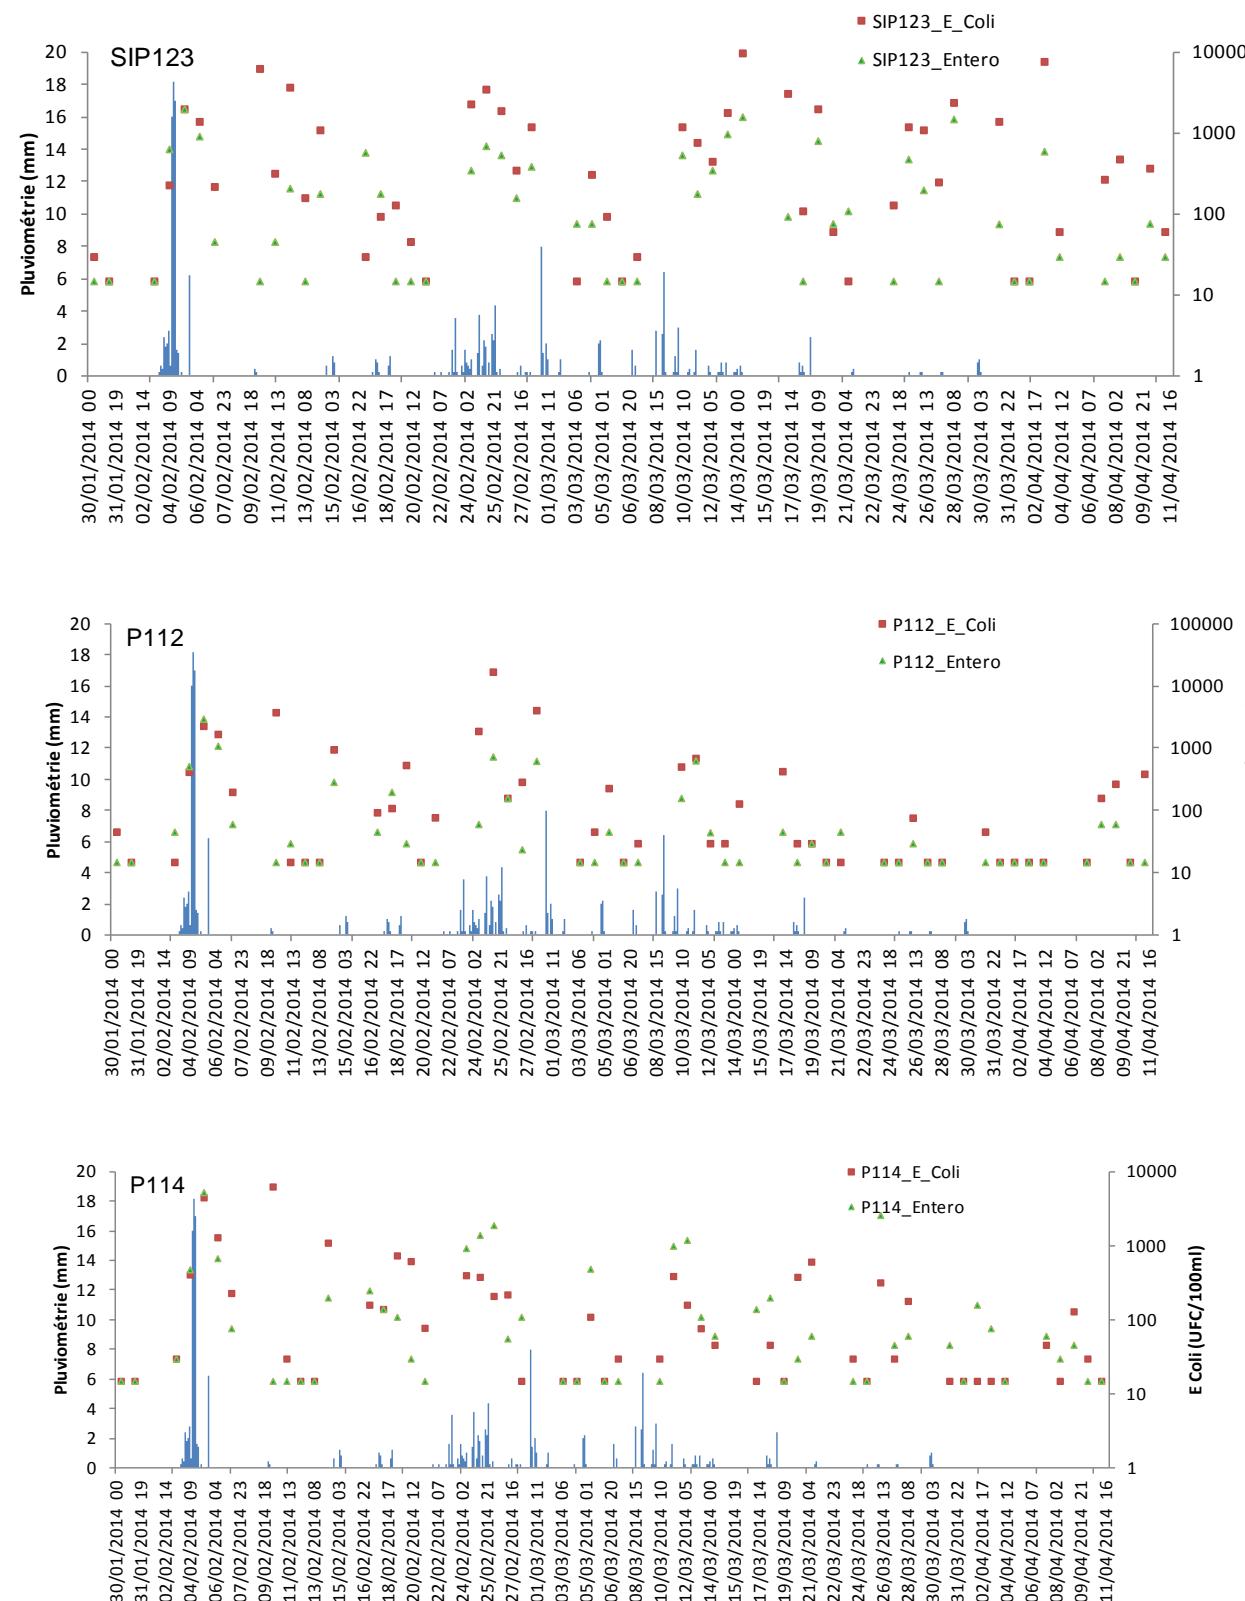
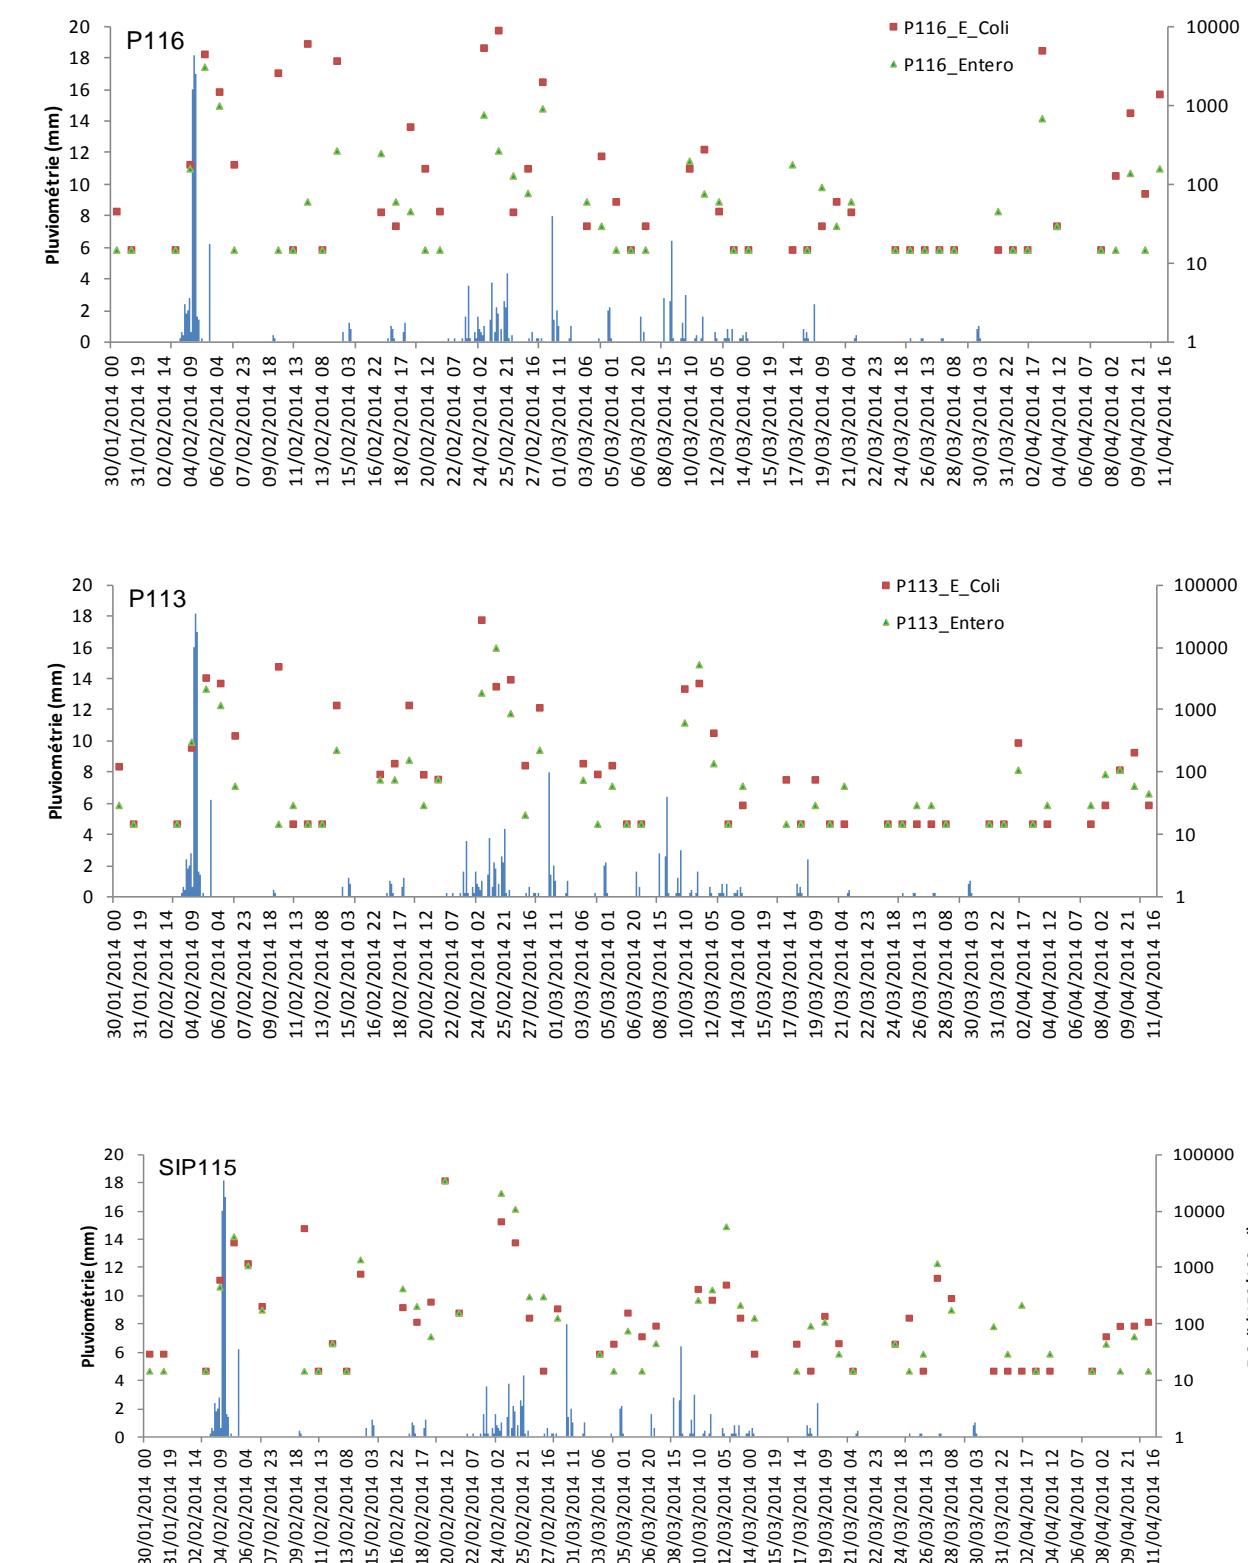
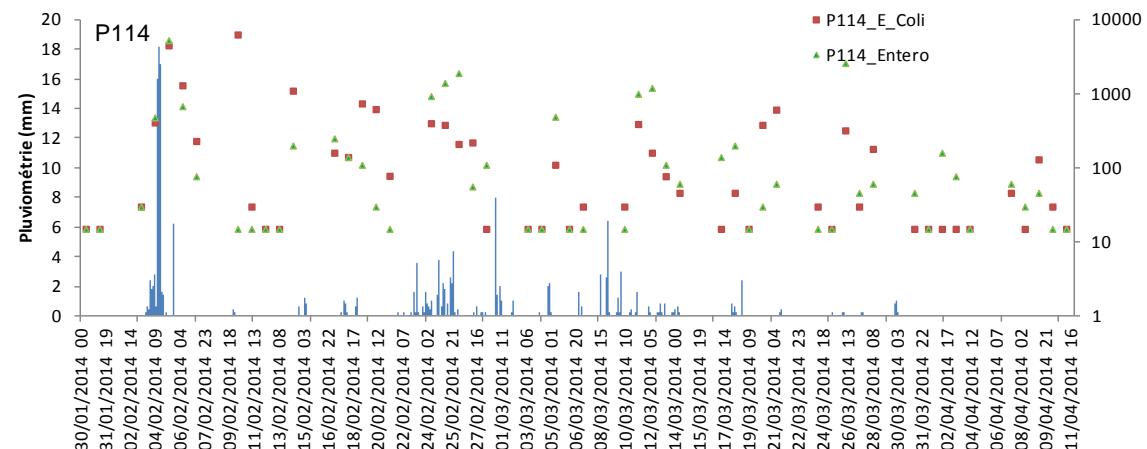
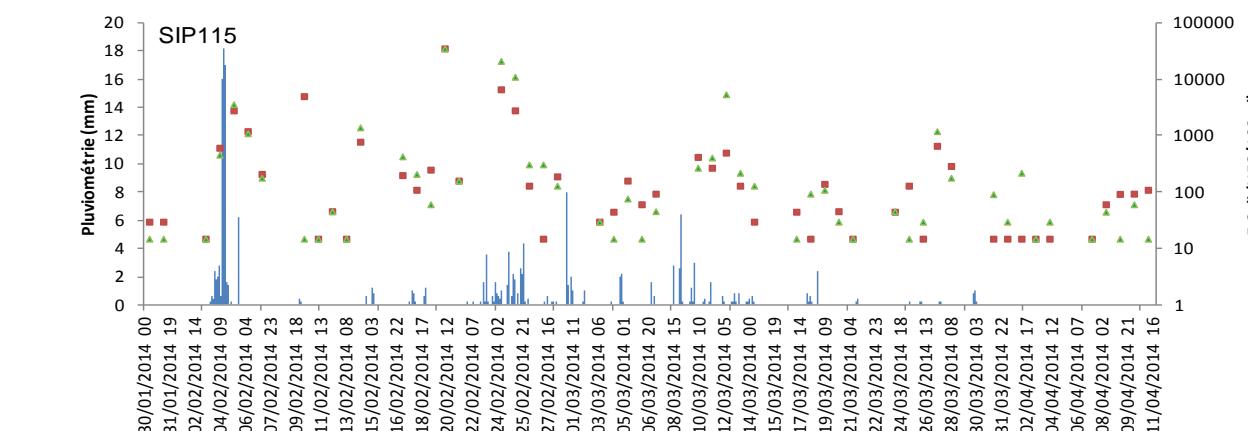
Figure 25 : Concentration d'E. coli et d'entérocoques (UFC/100ml) et pluviométrie horaire par point de plage

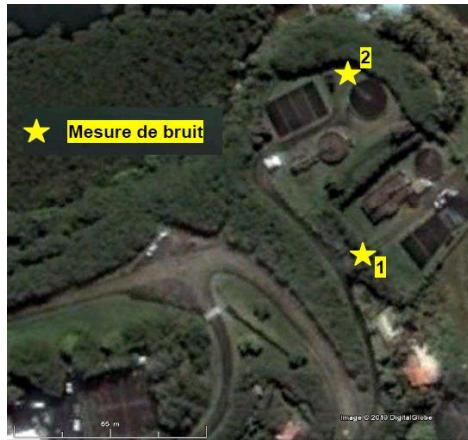
**Figure 2 : Localisation des points de mesures acoustiques**

- En limite de propriété de la station de Tindu,
- En limite de propriété de la station de Kaméré, côté mer

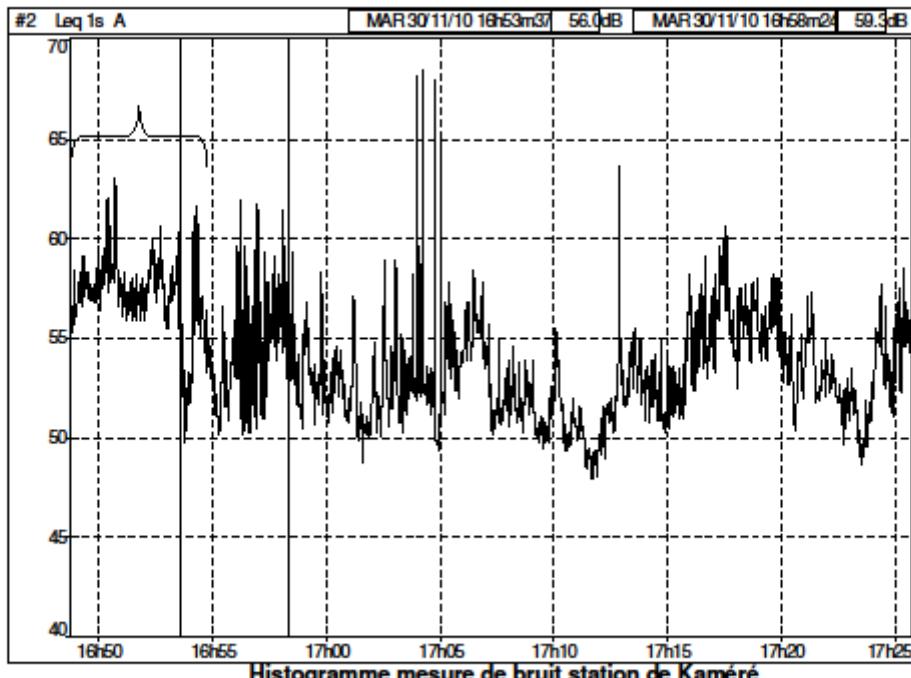
Histogramme mesure de bruit station de Kaméré

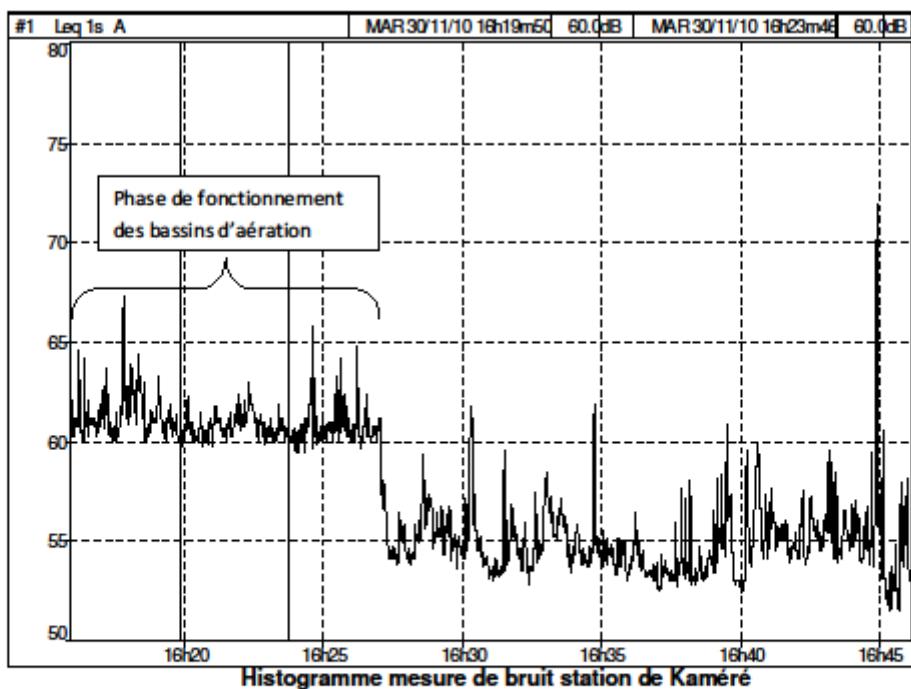
Histogramme mesure de bruit station de Kaméré

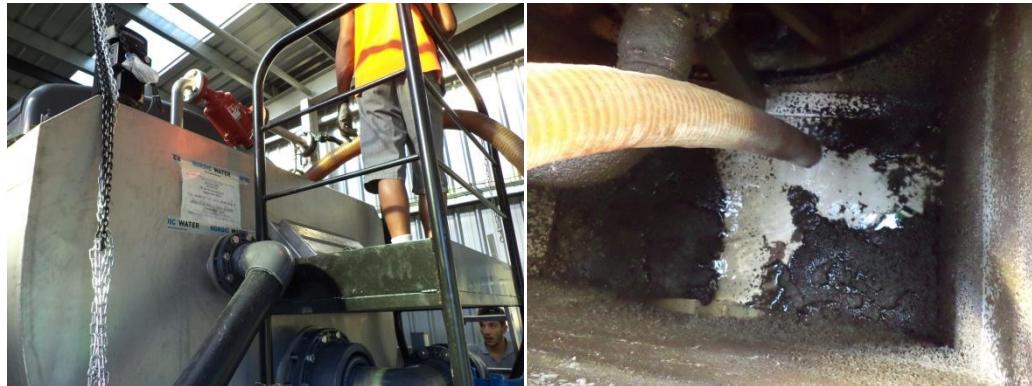
- 3) Vidange de l'eau filtrée

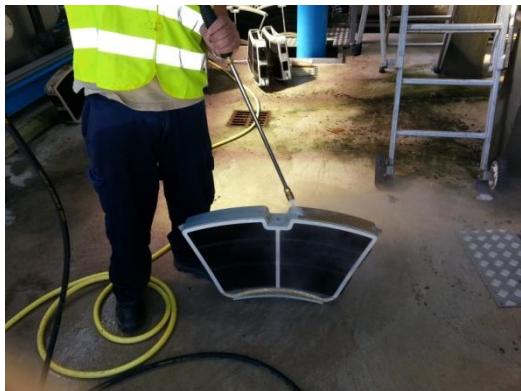
7) Démonter les buses de lavage et les laver à l'eau claire.

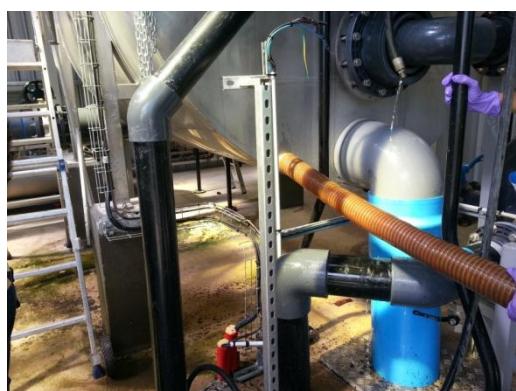
Vidange de l'eau de lavage par l'hydro cureuse

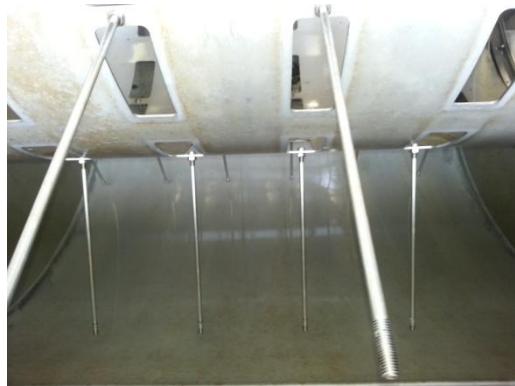
Compartiment eau traitée après lavage par l'hydro cureuse

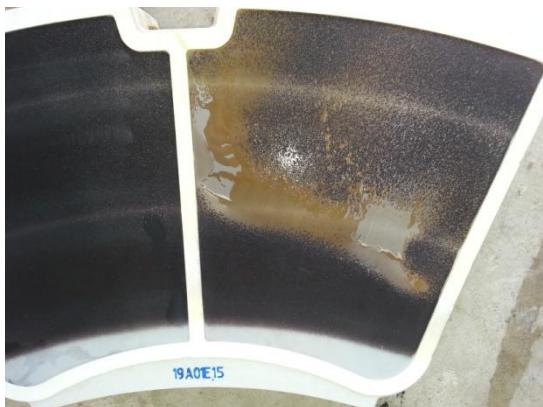
Après pulvérisation d'acide
