Objet : visite d'inspection réalisée le 04 septembre 2014 sur le centre de tri et de transit  
de déchets ménagers, commune du Mont-Dore  
Pièce jointe : compte-rendu de visite d'inspection

## COMPTE RENDU D'INSPECTION D'INSTALLATIONS CLASSEES

| Etablissement | Centre de tri et de transit de déchets ménagers |
| Exploitant | Mont-Dore Environnement (SAEML) |

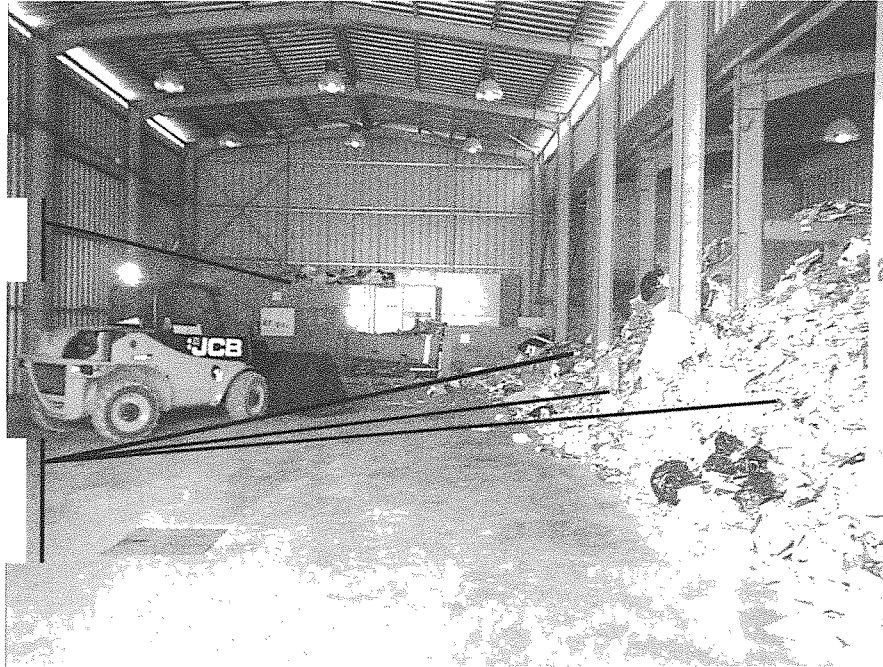
Figure 1: Zone de dépotage

Trémie d'alimentation

Box de stockage des  
déchets ménagers  
mélangés

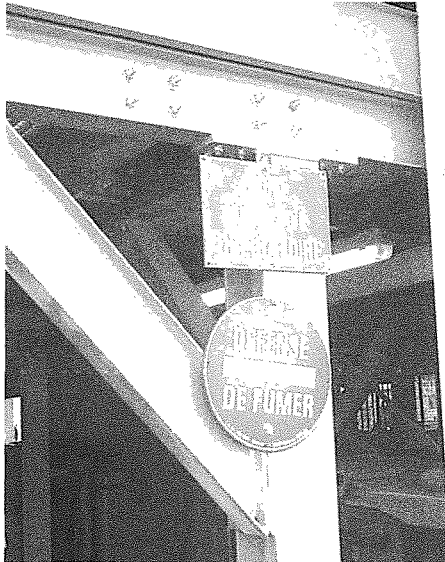
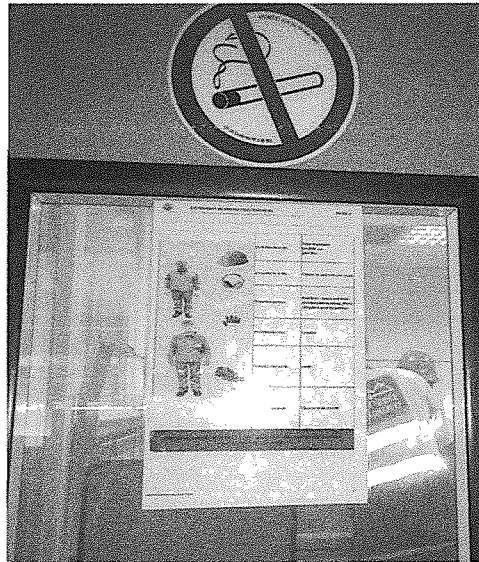
Figure 2: Différents affichages

| ARTICLE CONCERNE | NATURE DE LA PRESCRIPTION | OBSERVATIONS DE L'INSPECTEUR (IIC)<br>INFORMATIONS DE L'EXPLOITANT (EXP) | DEMANDES DE L'INSPECTEUR |
|---|---|---|---|
| 3.4 | Consignes d'exploitation | EXP : Des consignes d'exploitation sont affichées directement sur le poste de travail lorsqu'il s'agit d'un poste critique.<br><br>IIC : les moyens de protection obligatoire sont affichés et répétés à différents endroits. | |
| 3.5 | Consignes de sécurité | EXP : Les consignes de sécurité sont également affichées à plusieurs endroits du site. | |

| ARTICLE CONCERNE | NATURE DE LA PRESCRIPTION | OBSERVATIONS DE L'INSPECTEUR (IIC)<br>INFORMATIONS DE L'EXPLOITANT (EXP) | DEMANDES DE L'INSPECTEUR |
|---|---|---|---|
| 8.6 | Localisation des risques | IIC : absence du signallement du risque incendie. Mais affichage d'interdiction d'apporter du feu. | Rajouter des panneaux indiquant le risque incendie.<br><br><b>Délai : 3 mois</b> |
