COMpte RENDU D'INSPECTION D'INSTALLATIONS CLASSEES

Etablissement	Station d'épuration de la résidence René Coty
Exploitant	Syndicat des copropriétaires de la résidence René Coty
Gestionnaire	Syndic Agence Générale
Commune	Nouméa
Quartier	Trianon
Date de la précédente inspection	-
Date de l'inspection	12 mai 2015
Nom de l'inspecteur	
Accompagné de

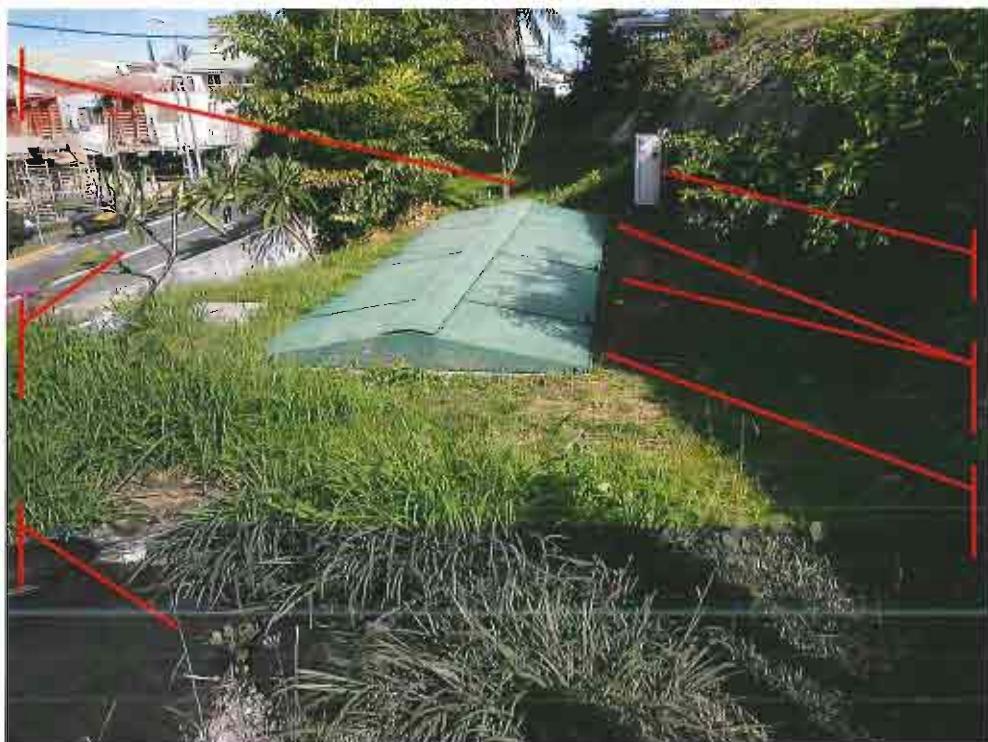
Figure 1: Implantation de la micro-station

L'ensemble des eaux usées de la résidence René Coty est traité par une seule installation de type biodisques. L'ouvrage se situe au plus bas du terrain, pratiquement à la hauteur de la route

Bassin tampon

Route de l'Anse
Vata

Décanteur
 primaire

Boîtier électrique

Compartiments à
 biodisques

Compartiment à
 décanteur lamellaire

5.3	Réseau séparatif de collecte	X				Installer un extincteur à proximité du

5.4	Protection du milieu naturel et prescriptions relatives à la qualité du rejet (respect des valeurs limites des rejets sur un échantillon moyen journalier, présence d'un traitement primaire et d'un traitement biologique)	X		boîtier électrique. Délai : 1 mois Un bilan 24 heures a été réalisé en décembre 2014. Les résultats sont à transmettre à l'inspection des installations classées.
5.5	Contrôle des rejets – surveillance par l'exploitant de la pollution rejetée	X		Délai : 2 semaines
6.1	Captage et épuration des rejets à l'atmosphère		X	
7.1	Récupération – recyclage des déchets		X	
8.1	Valeurs limites de bruit	X		
8.3	Vibrations	X

- Fournir les résultats du dernier bilan 24 heures, délai 2 semaines ;
- Installer un extincteur à proximité du boîtier électrique, délai 1 mois ;
- Transmettre une déclaration ICPE complète ainsi que la déclaration de mise en service de l'ouvrage, délai 3 mois.

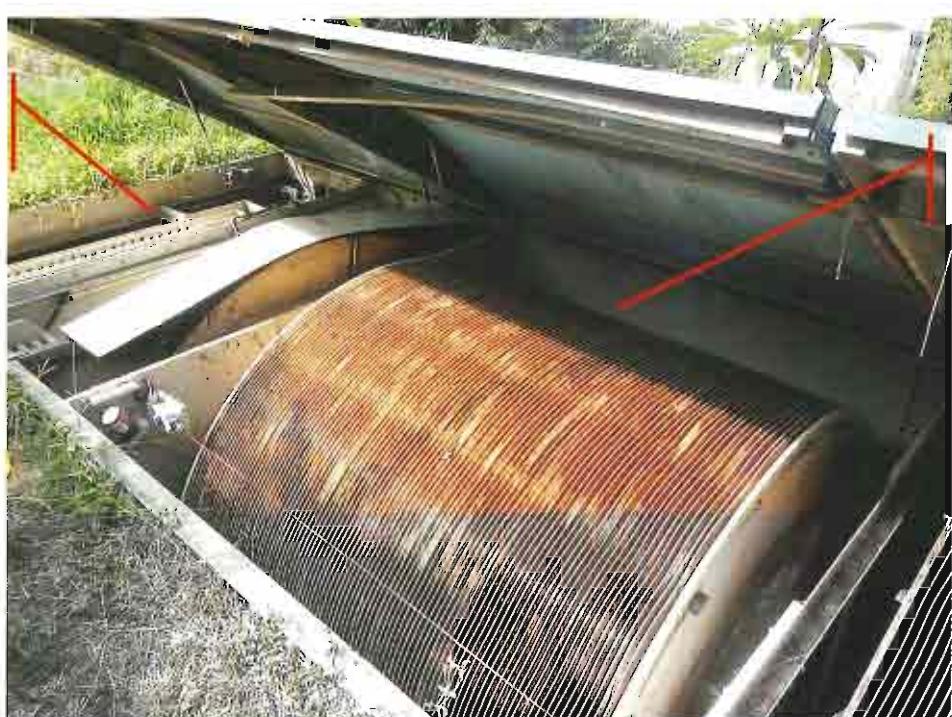
Figure 3: Biodisques et décanteur lamellaire

Au niveau du décanteur lamellaire, il a été constaté la présence de moustiques en quantité importante. Il convient de supprimer les moustiques ainsi que les larves au sein de l'installation dans les meilleurs délais, car l'épidémie de Zika est toujours présente sur le territoire, maladie transmissible par un type de moustiques.

Décanteur
 lamellaire

2^{ème} train de
 biodisques
