DIRECTION DE
L'ENVIRONNEMENT

**COMPTE RENDU D'INSPECTION
D'INSTALLATIONS CLASSEES**

Etablissement	Autochoc, installation de la rue Papin
Exploitant	
Commune	Nouméa
Quartier	Ducos
Arrêté	arrêté n°2131-2004/PS du 14 décembre 2014 autorisant la société Autochoc SARL à exploiter une unité de stockage et de récupération de pièces automobiles, commune de Nouméa
Date de la précédente visite	-
Date de la visite	26 novembre 2014
Nom des agents visiteurs	Aurore Rouby
Accompagné de	Didier Bireau

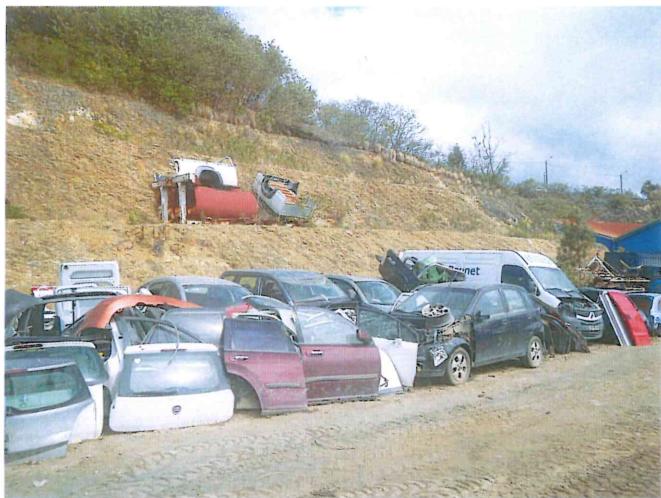
Le parking de stockage des véhicules en attente de dépollution se situe devant le dock. L'aménagement de la dalle béton reliée au séparateur n'est pas encore réalisé.

Photo 1 : parking de stockage des véhicules en attente de dépollution, vue du dénivelé par rapport aux habitations (lot 590)

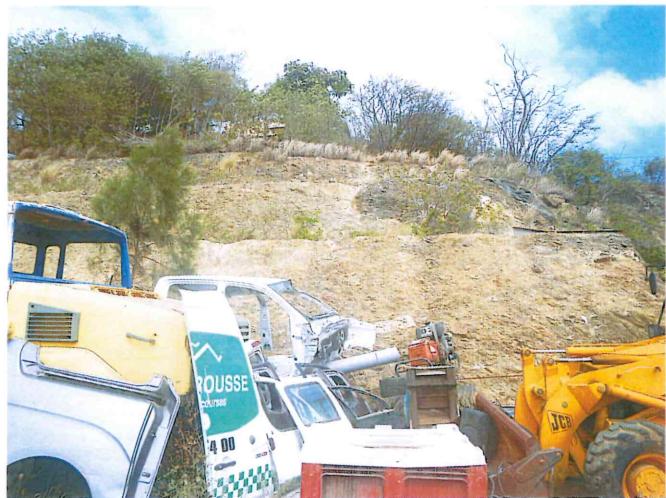
La future cuve de récupération des huiles usagées est actuellement stockée au niveau du dénivélé. De nombreuses carcasses et pièces de carrosserie y sont stockées. L'exploitant indique d'un dénivélé de 20 mètres minimum sépare la zone de stockage des véhicules hors d'usage des habitations. Bien que largement défrichée, la zone de dénivélé présente quelques spécimens végétaux. Quelques carcasses sont stockées au niveau du premier niveau du dénivélé qu'il est nécessaire de déplacer. **Il est demandé à l'exploitant ne pas stocker les carcasses de véhicules hors d'usage sur les différents niveaux du dénivélé, les carcasses situées à ce niveau doivent être évacuées.**

Photo 2 : parking de stockage des véhicules en attente de dépollution, vue du dénivelé par rapport aux habitations (lot 590)

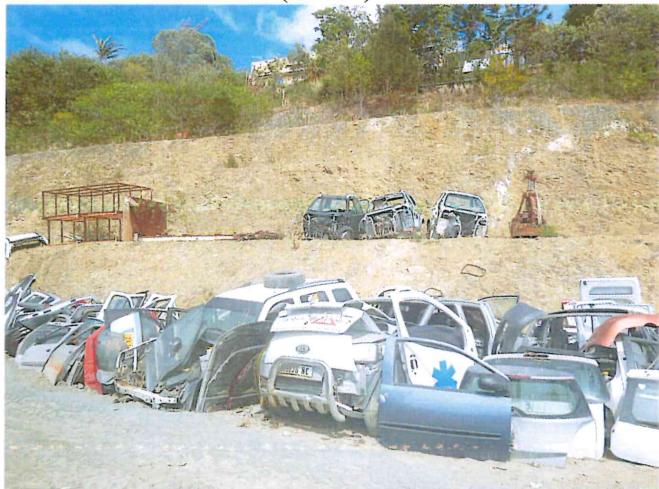
Photo 3 : stockage de carcasses sur le premier niveau du dénivelé

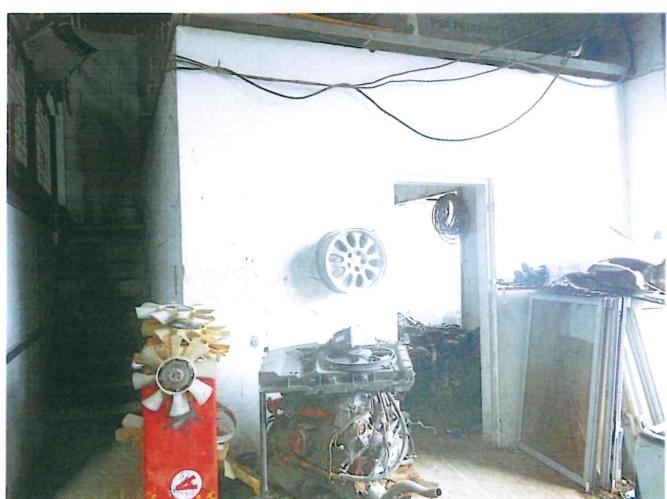
L'intérieur du dock principal est observé, il sert actuellement au stockage des petites pièces détachées et moteurs. La cabine de lavage haute pression des pièces et la future zone de démontage fin des pièces ne sont pas encore aménagées. De la même manière que pour le lot 590, les aménagements du lot 614 seront réalisés une fois le dossier jugé complet par l'inspection. L'unité mobile de dépollution des véhicules hors d'usage est située devant le stockage couvert sur rétention des déchets polluants.

Photo 5 : future zone de nettoyage à haute pression des pièces

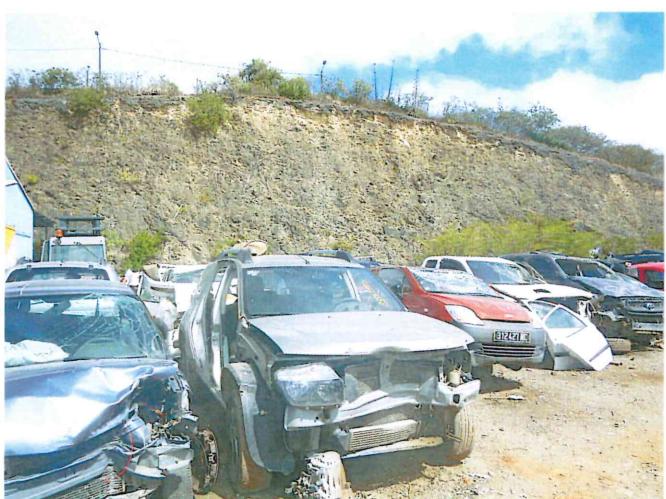
La visite se poursuit sur le lot 614 en passant à l'arrière du dock au niveau du stockage de pièces de carrosserie (portière principalement) afin d'accéder au parking de stockage des véhicules dépollués. L'exploitant indique qu'un dénivélé d'environ 19 mètres sépare le parking de stockage des véhicules dépollués de la rue Marconi.

Photo 6 : parking de stockage des véhicules dépollués (lot 614)

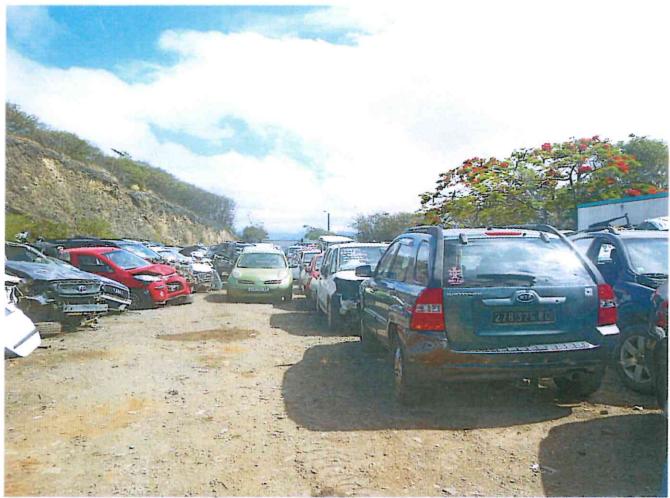
Photo 7: parking de stockage des véhicules dépollués
(lot 614)
