DIRECTION DE  
L'ENVIRONNEMENT

**COMPTE RENDU D'INSPECTION  
D'INSTALLATIONS CLASSEES**

<b>Etablissement</b>	Chantier école de dépollution d'autobus
<b>Exploitant</b>	GNFA PACIFIC
<b>Commune</b>	Nouméa
<b>Quartier</b>	Ducos
<b>Arrêté d'autorisation temporaire</b>	Arrêté n°1995-2013/ARR/DENV/SPPR du 18 septembre 2013 renouvelé par les arrêtés 1136-2014/ARR/DENV du 30 avril 2014 et 1952-2014/ARR/DENV du 18 août 2014
<b>Date de la précédente visite</b>	28 août 2013
<b>Date de la visite</b>	08 avril 2015
<b>Nom de l'agent visiteur</b>	
<b>Accompagné de</b>

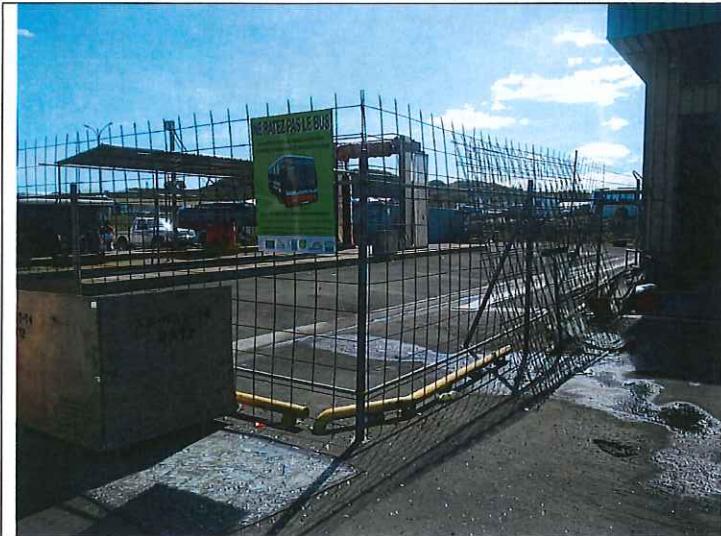
*Chantier école vu de l'extérieur*

La clôture délimitant la zone du chantier sera enlevée. Le site de Karuïa est, quant à lui, délimité par une clôture et gardienné.

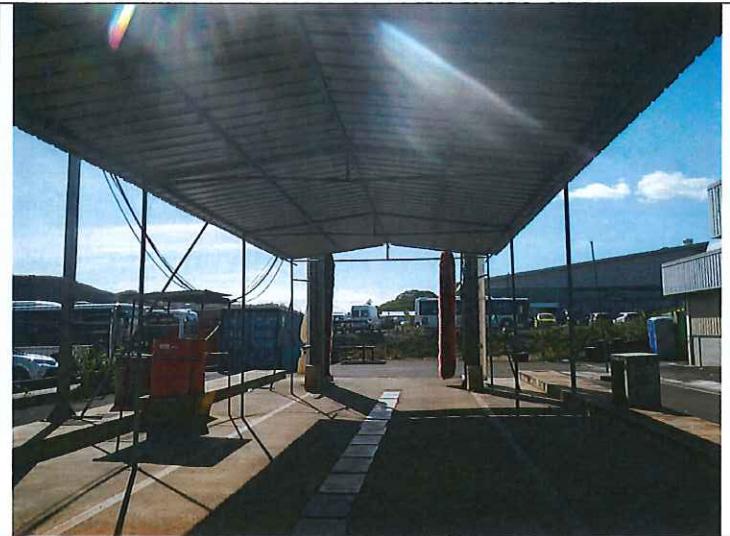
L'absence d'activité ainsi que le bon état général de propreté du site sont observés le jour de la visite. Aucun outillage, aucun équipement de dépollution ou de démontage, aucun produit et aucun véhicule usagé n'est présent sur le site.

*Ancienne aire de dépollution*

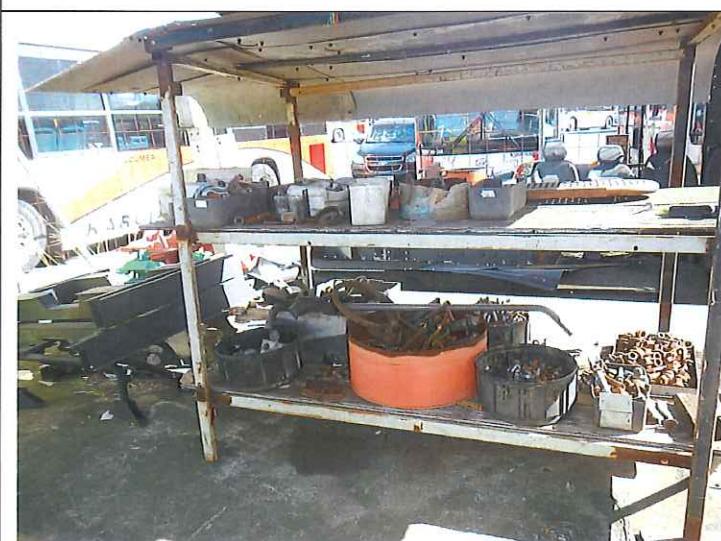
*Zone de stockage des petites pièces de cuivre*

L'exploitant indique la nécessité de remettre la zone dans le même état que celui initialement existant avant les activités exercées par le GNFA. L'entreprise sera tenue de démonter la grille entourant la zone de chantier, l'abri, la zone de stockage des fauteuils, la zone de tri des pièces détachées ainsi que la zone de découpage à côté du container.

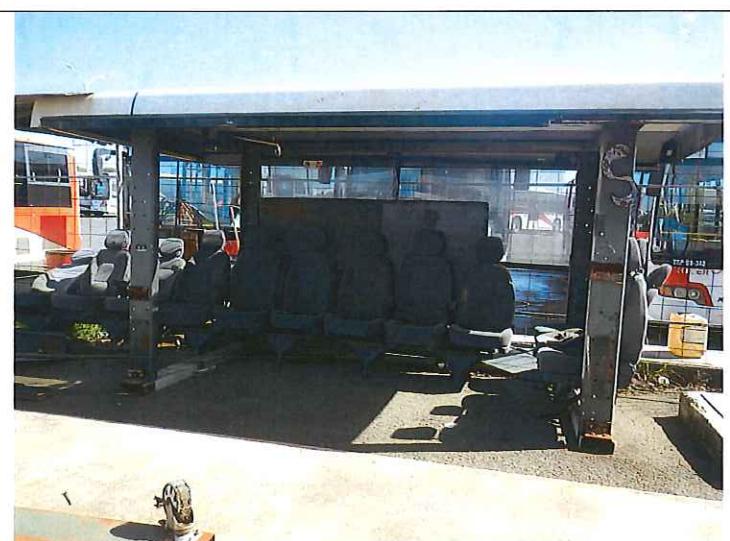
*Zone de stockage des fauteuils démontés servant d'aire de repos*

**Il est demandé à l'exploitant de remettre la zone en état sous un délai de 6 mois.**

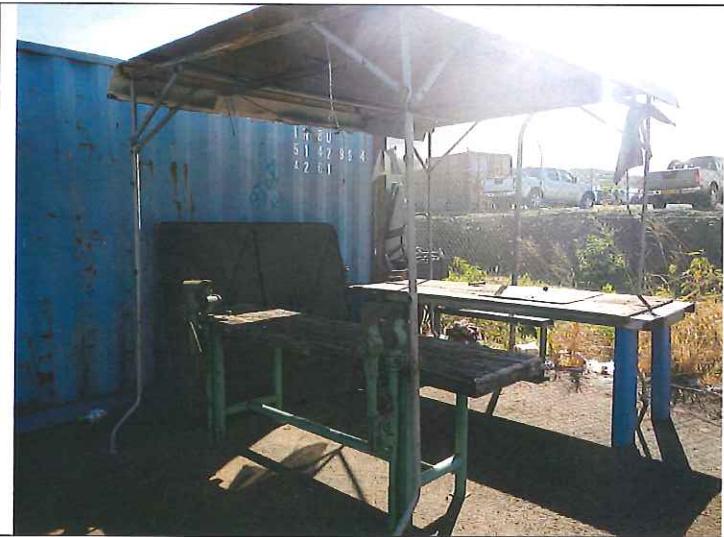
Ancienne zone de démontage des petites pièces

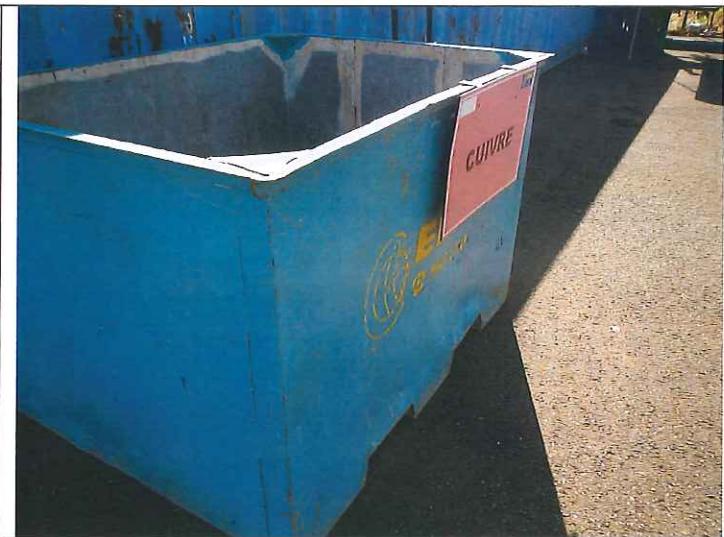
Une benne vide de la société EMC est encore présente sur site. L'exploitant indique que la société n'est pas encore venue la récupérer.

Benne EMC vide non évacuée par l'entreprise
