Objet : visite d'inspection réalisée le 25 août 2014 sur l'ouvrage de traitement des eaux usées de la résidence Atelemo, commune de Nouméa
Pièce jointe : compte-rendu de visite d'inspection

**COMPTE RENDU D'INSPECTION
D'INSTALLATIONS CLASSEES**

Etablissement	Station d'épuration de la résidence Atelemo
Exploitant	Syndicat des copropriétaires de la résidence Atelemo
Gestionnaire / Syndic	Véron Transactions
Commune	Nouméa
Quartier	Vallée des Colons
Date de la précédente inspection	19 mai 2011
Date de l'inspection	25 août 2014
Nom de l'inspecteur	
Accompagnée de

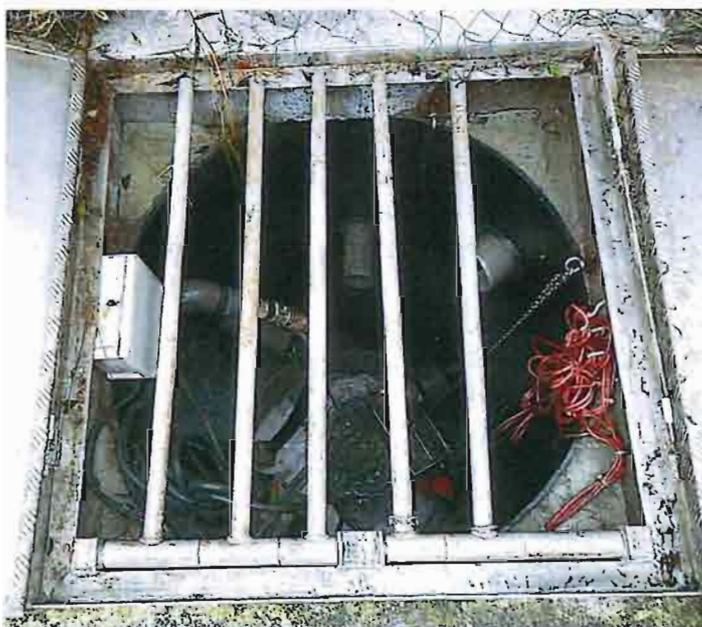
Figure 2: Poste de relevage

Poste de relevage
des eaux usées en
amont de la micro-
station

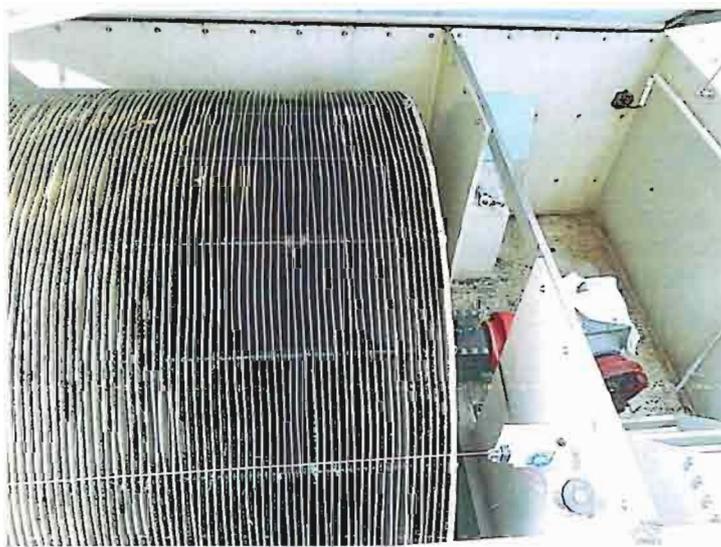
Figure 3: Train 1 en maintenance

ARTICLE CONCERNE	NATURE DE LA PRESCRIPTION	OBSERVATIONS DE L'INSPECTEUR (IIC) INFORMATIONS DE L'EXPLOITANT (EXP)	DEMANDES DE L'INSPECTEUR
1.7	Installation en activité	Prestataire : le train n°1 est à l'arrêt car une maintenance a lieu sur le motoréducteur. IIC : le reste de la STEP est en fonctionnement

1^{er} train de
biodisques en
maintenance
