**COMPTE RENDU D'INSPECTION
D'INSTALLATIONS CLASSEES**

Etablissement	Quai d'apport volontaire (QAV) de déchets / plateforme de stockage temporaire et broyage de déchets verts du Mont-Dore Centre d'enfouissement technique du Mont-Dore
Exploitant	CSP
Commune	Mont-Dore
Quartier	La Coulée
Arrêté d'autorisation	QAV : arrêté n° 2990-2010/ARR/DENV du 02/12/2010 CET : arrêté n° 1473-96/PS du 14/10/1996
Date de la précédente visite	23 janvier 2014
Date de la visite	03 février 2015
Nom des agents visiteurs	
Accompagné de

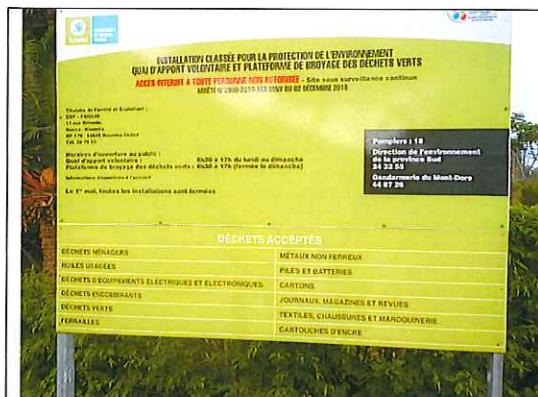
Affichage à l'entrée de l'installation des jours et heures d'ouverture, liste des déchets et modalités de circulation

ARTICLE CONCERNÉ	NATURE DE LA PRESCRIPTION	OBSERVATIONS DE L'INSPECTEUR	DEMANDES DE L'INSPECTEUR
1.2	Procédures de contrôle d'accès et d'acceptation des déchets	<p>L'affichage à l'entrée du site indiquant les jours et heures d'ouverture, la liste des déchets et modalités de circulation est observé.</p> <p>Le registre de refus est tenu par l'exploitant.</p>	-

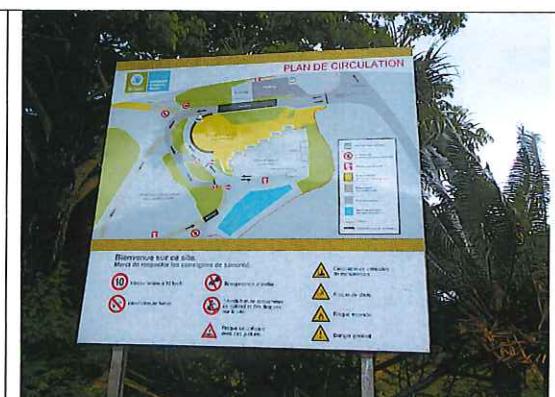
Affichage à l'entrée de l'installation du plan de circulation et de consignes de sécurité à respecter sur le site

7.4.5	Consignes de sécurité	Des consignes de sécurité sont affichées à l'entrée de l'installation et dans le bureau d'exploitation situé sur le QAV. Seules les consignes relatives à l'interdiction de fumer affichée à l'entrée du site et les mesures à prendre en cas de fuite sur un récipient contenant des substances dangereuses affichées dans le bureau du QAV sont observées.	S'assurer que l'ensemble des consignes de sécurité sont affichées et portées la connaissance du personnel dans les lieux fréquentés par celui-ci (réfectoire par exemple) sous 3 mois
Article 9 et annexes I et II	Documents à transmettre à l'inspection	L'exploitant indique que les analyses poussières et bruit demandées lors de la visite d'inspection de 2014 ont été effectuées.	Transmission des résultats d'analyses poussières et bruit sous 1 mois

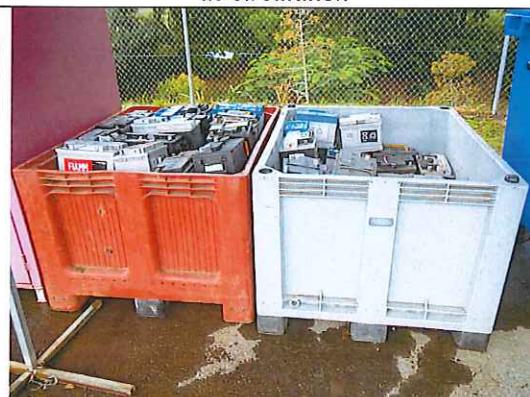
Bacs de stockage des batteries sans couvercle

5.1	Stockage temporaire des déchets	<p>Les bacs de stockage des batteries ne présentent pas de couvercle au moment de la visite. L'étanchéité relative au ruissellement des eaux de pluies n'est pas assurée.</p> <p>Des souches sont observées en contrebas de la plateforme de broyage des déchets verts.</p> <p>L'exploitant informe l'inspection des difficultés rencontrées à stocker l'intégralité des broyats de déchets verts en benne avant évacuation. En effet, 2 bennes sont déjà destinées à la récupération avant évacuation. Si cela est suffisant la plus part du temps, une semaine par mois, un prestataire de collecte apporte l'ensemble de sa campagne de collecte de déchets verts. Ceci ne permet pas à l'exploitation d'assurer le broyage en flux tendu durant cette période. En effet, un seul chauffeur est en permanence affecté à la gestion des déchets verts incluant le broyage, la mise en benne et l'évacuation vers l'ISD de Gadjî. Ce dernier peut parfois effectuer jusqu'à 6 rotations par jour afin de respecter la prescription de transfert direct des broyats. Il arrive ainsi que des broyats de déchets verts soient stockés au sol pour une durée maximum de 48H avant d'être évacués vers l'ISD de Gadjî par défaut de capacité de stockage et de moyen humain.</p>	<p>Les couvercles des bacs à batteries doivent être remis en place sans délai.</p> <p>Les souches doivent être évacuées vers l'ISD de Gadjî sans délai.</p> <p>L'inspection propose à l'exploitant de revoir sans délai sa méthode de gestion des broyats afin d'éviter tout stockage à même le sol des broyats de déchets verts.</p>

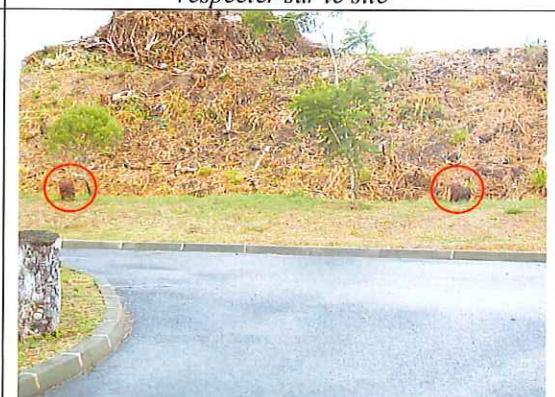
Souches en contrebas de la plateforme de broyage des déchets verts à faire évacuer.

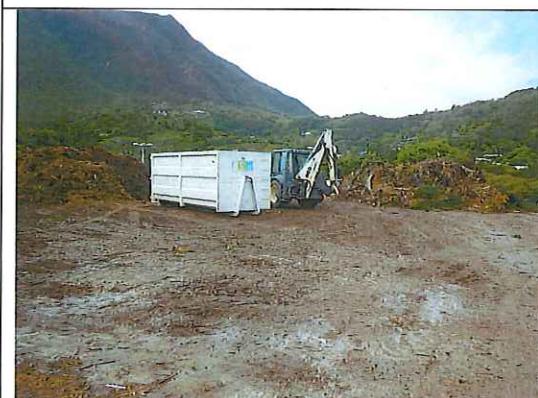
*Plateforme de broyage des déchets verts avec
déchets verts à broyer à droite et broyats à
gauche en cours de transvasement dans la benne
de stockage*

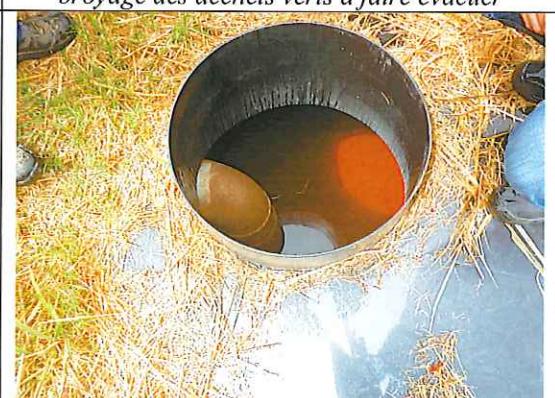
Aucun débordement n'est observé au niveau de la cuve de récupération des lixiviats et l'exploitant indique que sa surveillance est réalisée hebdomadairement au minimum. Des effluents relativement clairs sont observés dans la cuve à lixiviats.

Effluents contenus dans la cuve de récupération des lixiviats

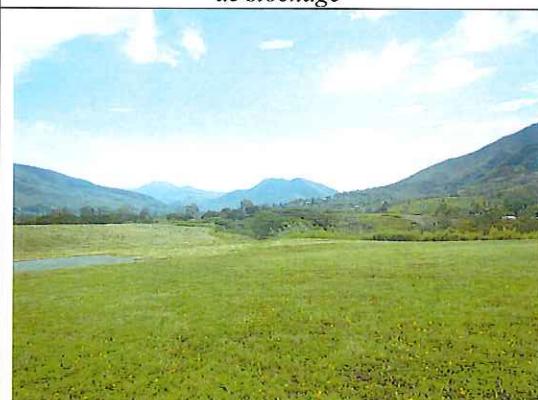
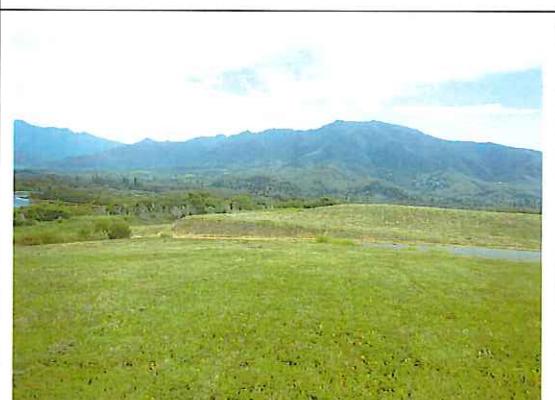
Une bonne reprise de la végétation est observée sur les dômes. Malgré les pluies soutenues depuis plusieurs jours, aucune trace de résurgence de lixiviats, aucune anomalie telle que des fissures, tassemement anormaux ou stagnation d'eau n'a été observée durant la visite.

Dômes du CET en cours d'élagage

Un entretien de la végétation des dômes et flancs de talus est en cours au moment de la visite. Il est rappelé à l'exploitant de veiller à ce que les pousses en flancs de talus ne portent pas atteinte à la stabilité du dôme.
