Objet : Vale Nouvelle-Calédonie  
Réponses aux observations formulées par la DIMENC suit à la visite d'inspection du 11/07/2012.

## REPONSE AU COURRIER N°CS12-3160-SI-1912/DIMENC

#### 2) CONTROLE DES REJETS ATMOSPHERIQUES DES CHAUDIERES AUXILIARES ET DEPASSEMENT DES VALEURS LIMITE D'EMISSION EN OXYDES D'AZOTE – RESULTATS DE L'AUTOSURVEILLANCE POUR L'ANNEE 2011 (UNITE 350)

##### A. Projet BEC

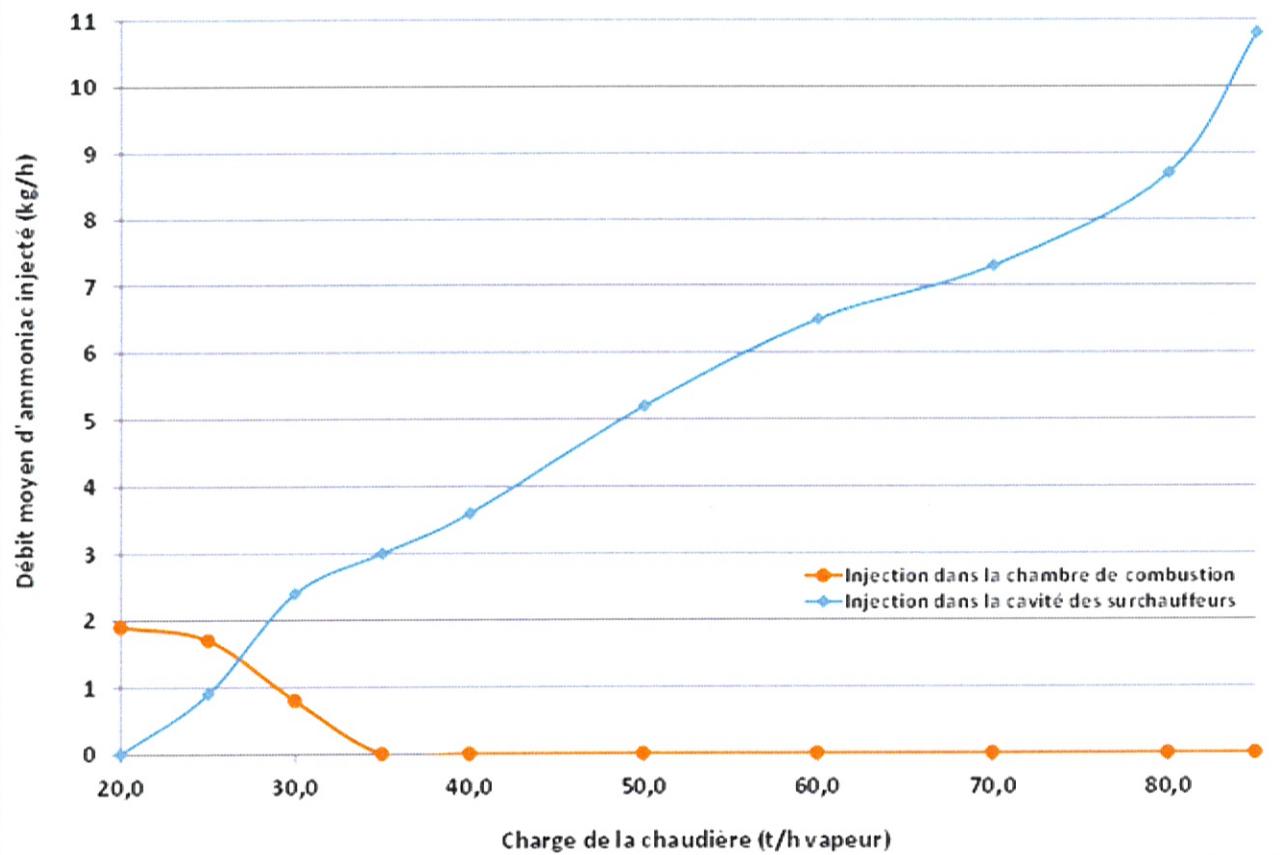
### Emissions de NOx < 200 mg/Nm<sup>3</sup> sec 3% O<sub>2</sub>

Les résultats sont très encourageants puisque l'injection d'ammoniac, à des quantités inférieures au design, a permis d'opérer la chaudière de 22 à 85 t/h en production de vapeur avec des émissions de NOx en dessous de la valeur limite de dépassement des 200 mg/Nm<sup>3</sup> sec 3 % O<sub>2</sub>.

Le graphique ci-après présente les résultats de la première campagne de test menée sur la chaudière.

Lors de cette campagne de tests, Vale NC a cherché à estimer les débits moyens d'ammoniac à injecter, ainsi que le point d'injection le plus efficace, aux différentes charges de la chaudière avec pour cible des émissions de NOx à la cheminée de 185 mg/Nm<sup>3</sup> sec 3% O<sub>2</sub>.

Depuis le 13 juillet 2012, l'ammoniac a été injecté en quasi continu dans la chaudière #1 et il n'y a pas de jour de dépassement en NOx enregistré depuis, pour le reste du mois de juillet.

Cette campagne s'est déroulée sur une durée suffisamment longue (10 jours), ce qui a permis de valider la répétabilité des résultats.

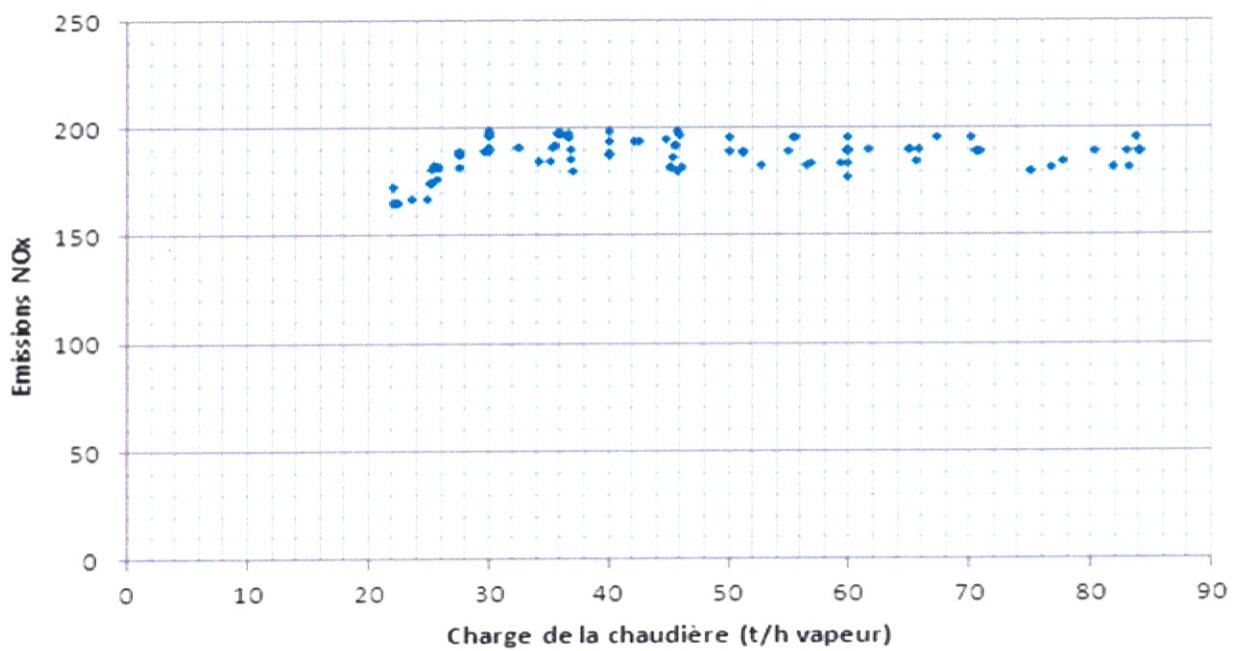
Exemple de niveau d'émission atteint après réglage du débit d'ammoniac le  
29/07/2011

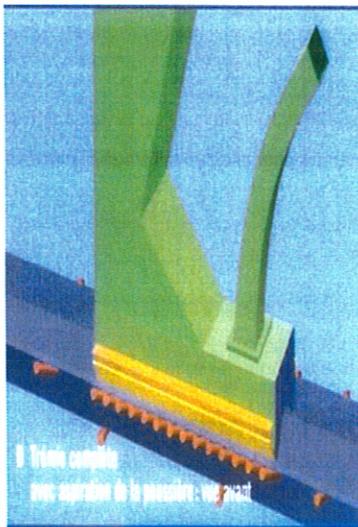
- *Confiner la chute de réception avec conduite de dépoussiérage.*

- *Augmenter la largeur de la bande.*
- *Augmenter la vitesse du convoyeur.*
- *Modifier conduite de dépoussiérage à la goulotte de chargement des camions.*

Convoyeur 320-CVB-004: Chute de réception mal adaptée, Bande de convoyeur trop étroite, Goulotte de chargement des camions non dépoussiérée.

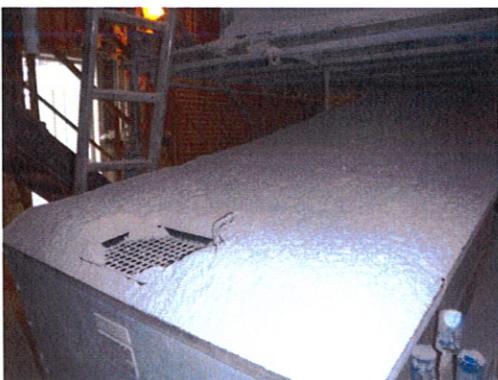
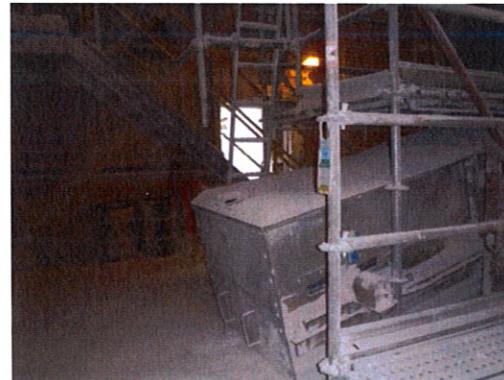
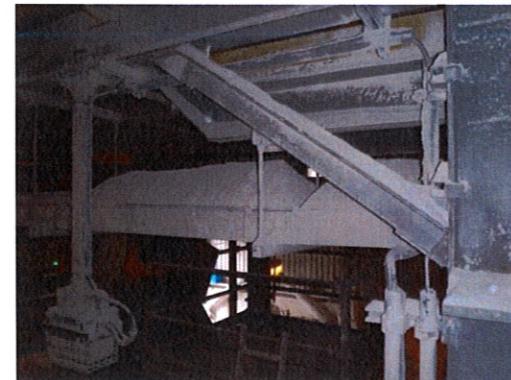
Convoyeur 320-CVB-001: Racleur à la tête inefficace, Chute à la décharge mal adaptée.

320-MLH-001/002: Joint des broyeurs à marteaux non résistant, Dépoussiérage dans la chute insuffisant.

*Photos prises 2 semaines après le démarrage du four 1. Le nettoyage des équipements avait été fait lors de l'arrêt de production.*
