Objet : Installations classées pour la protection de l'environnement (ICPE)
Dossier n° I-SI_418
ID_34

COMPTE-RENDU D'INSPECTION
D'INSTALLATIONS CLASSEES

Etablissement	Usine de traitement de mineraux de nickel Aire de stockage des résidus de la Kwé Ouest
Exploitant	VALE Nouvelle-Calédonie
Communes	MONT DORE, YATE
Lieux	Usine, port, site de la Kwé Ouest
Arrêtés	N°1467-2008/PS du 9 octobre 2008 N°1466-2008/PS du 9 octobre 2008 N°3017-2013/ARR/DIMEN du 25 novembre 2013 N°3020-2013/ARR/DIMEN du 20 janvier 2014
Date de la visite	03 juillet 2014
Nom de l'agent visiteur	
Noms des personnes rencontrées

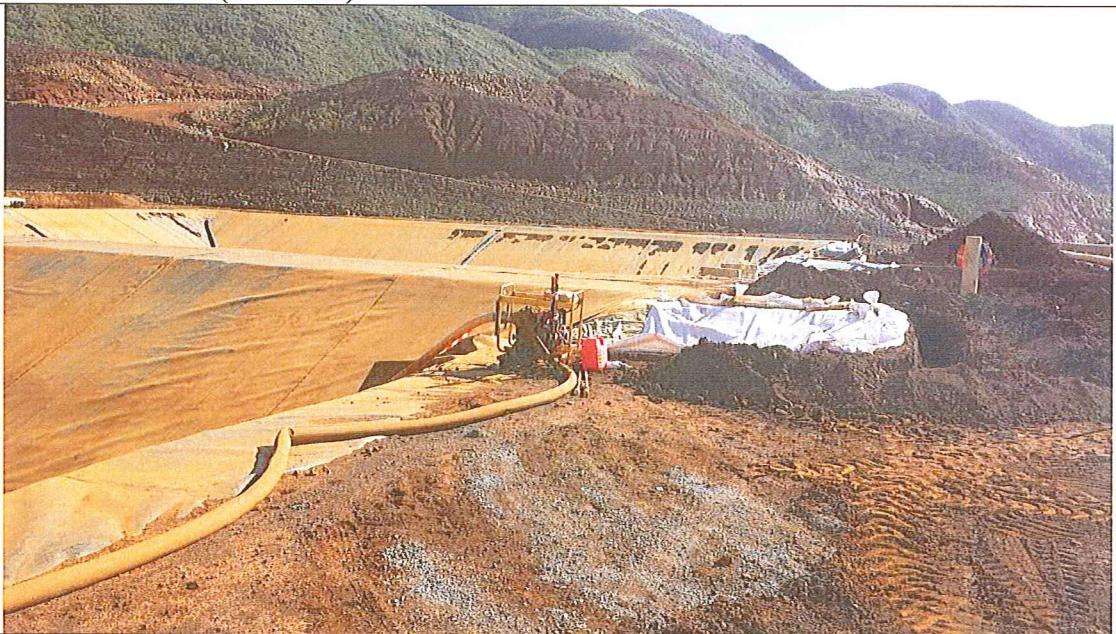
Il a été constaté lors de l'inspection du 03 juillet 2014 que les cellules de suivi des résidus n'étaient pas mises en œuvre, ni finalisées, malgré la demande de l'inspection des installations classées du 10 octobre 2013 et l'échéance fixée au 31 janvier 2014 (courrier n°CS-3160-SI-2564/DIMENC du 10 octobre 2013). Au vu de ce constat, l'inspection des installations classées proposera à la présidence de la province Sud la prescription d'un arrêté mettant en demeure la société Vale Nouvelle-Calédonie de régulariser la situation technique de son aire de stockage à résidus par la mise en œuvre de cellules de suivi avant la fin du mois de septembre 2014, et ce, dans l'objectif d'anticiper leur évolution dans l'aire de stockage de la Kwé Ouest.

Photo 1 : cellules de suivi (déversoir)

Un projet d'arrêté de mise en demeure relatif à la mise en œuvre des cellules de suivi avant la fin du mois de septembre 2014 sera proposé au Président de la province Sud.

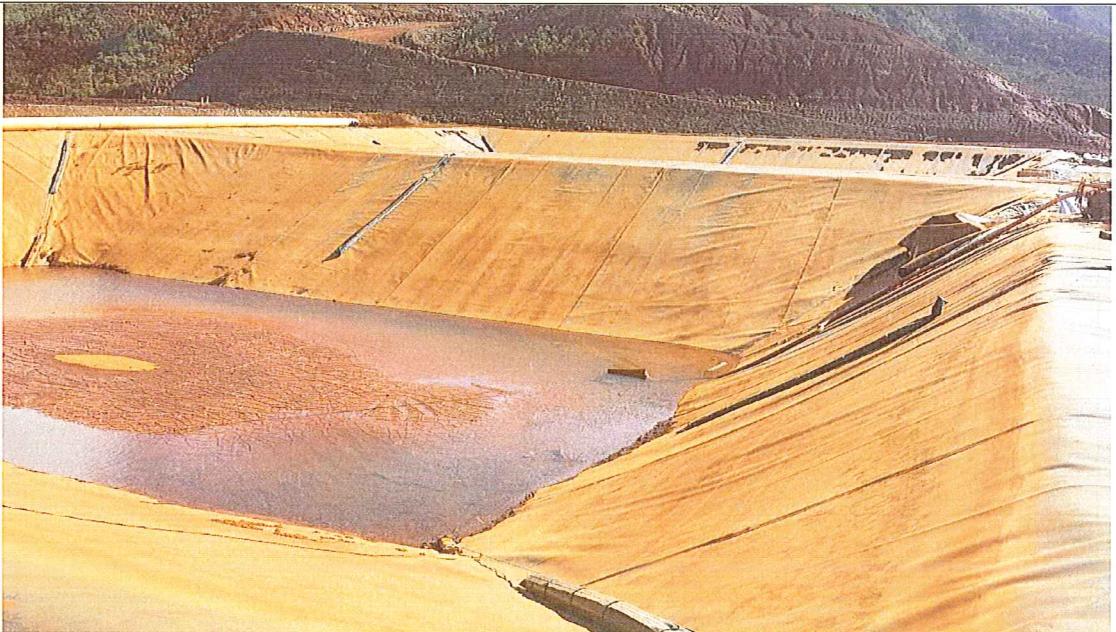
Photo 2 : cellules de suivi

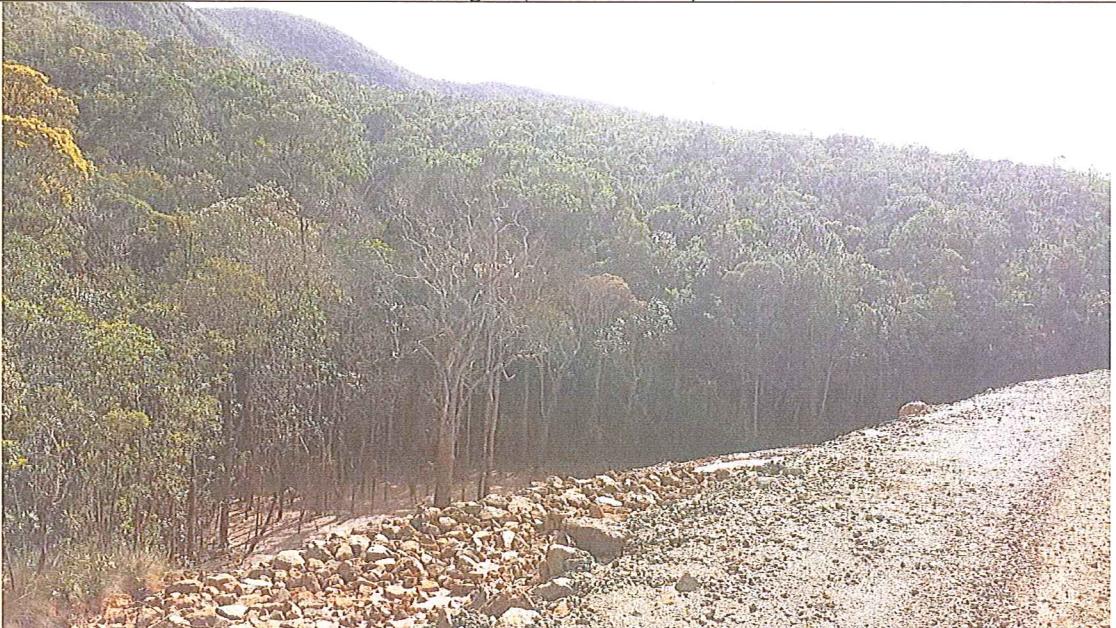
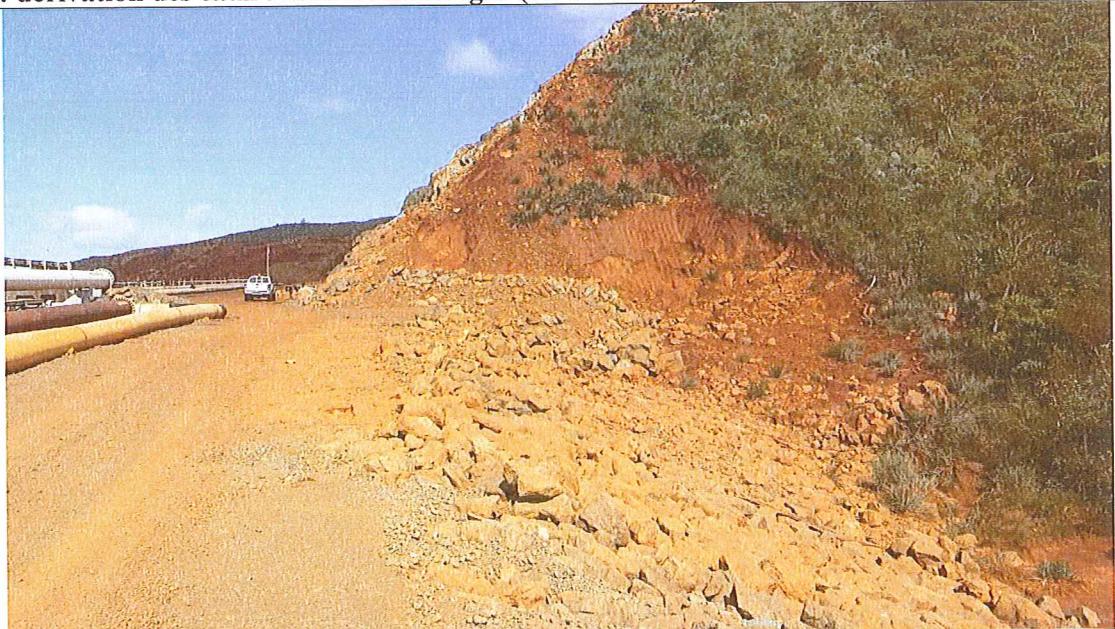
La dérivation des eaux de ruissellement de la zone 1 nécessite le défrichage et le comblement d'une forêt à Nothofagus. L'exploitant indique que les travaux envisagés permettront la continuité de la dérivation des eaux du bassin versant Nord de l'aire de stockage des résidus. Il est rappelé lors de l'inspection que tout projet de travaux susceptible d'avoir un effet significatif sur un écosystème d'intérêt patrimonial est soumis à autorisation dans les conditions fixées par le code de l'environnement. A ce titre, il est demandé à l'exploitant de transmettre à l'inspection des installations classées un descriptif détaillé du projet de travaux sur la zone dans l'objectif de dériver les eaux de façon temporaire puis définitive, ainsi que l'autorisation de défrichement octroyé par la province Sud. A défaut, l'exploitant devra accompagner le descriptif du projet d'une étude d'impact et d'une copie de la demande de défrichement transmise à la direction de l'environnement de la province Sud.

Photo 3 : dérivation des eaux : zone à Nothofagus (versant Nord) – vue aval

Photo 4 : dérivation des eaux : zone à Nothofagus (versant Nord) – vue amont

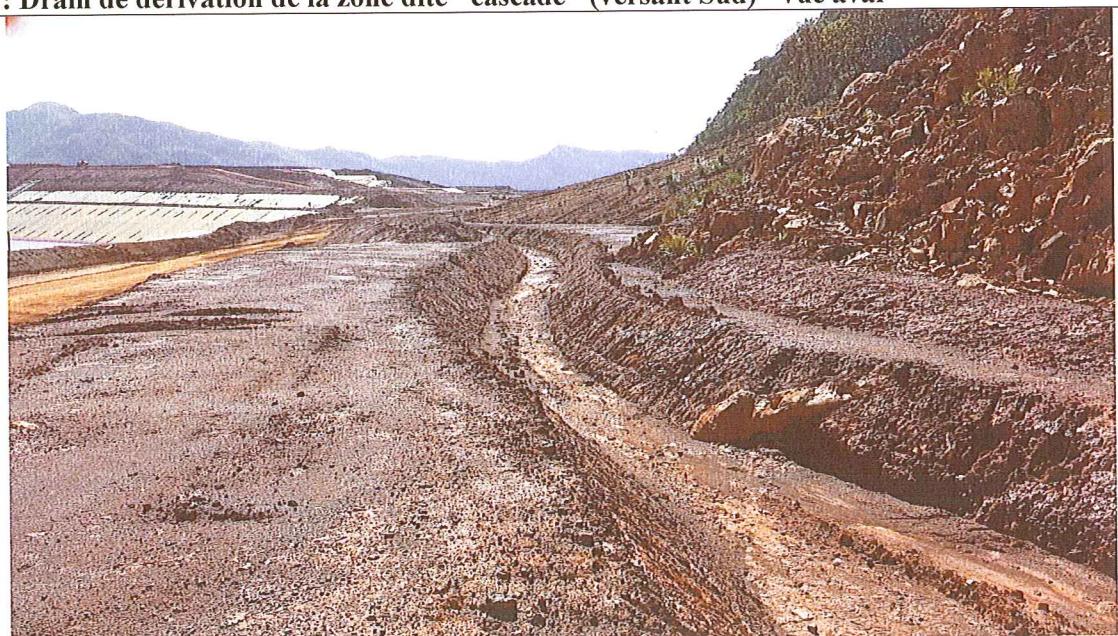
Le dispositif de drainage est en place. Il conviendra cependant de protéger correctement le drain (géotextile, géomembrane) sur toute sa longueur jusqu'à l'exutoire final de façon à limiter son érosion. Le rejet des eaux déviées s'effectue dans le bassin de sédimentation de la carrière de limonite. L'exploitant devra s'assurer que le volume d'eau collecté n'impacte pas l'efficacité du bassin de sédimentation au regard de sa fonction principale.

Photo 5 : drain de dérivation de la zone dite "cascade" (versant Sud) - vue amont

Photo 6 : Drain de dérivation de la zone dite "cascade" (versant Sud) - vue aval

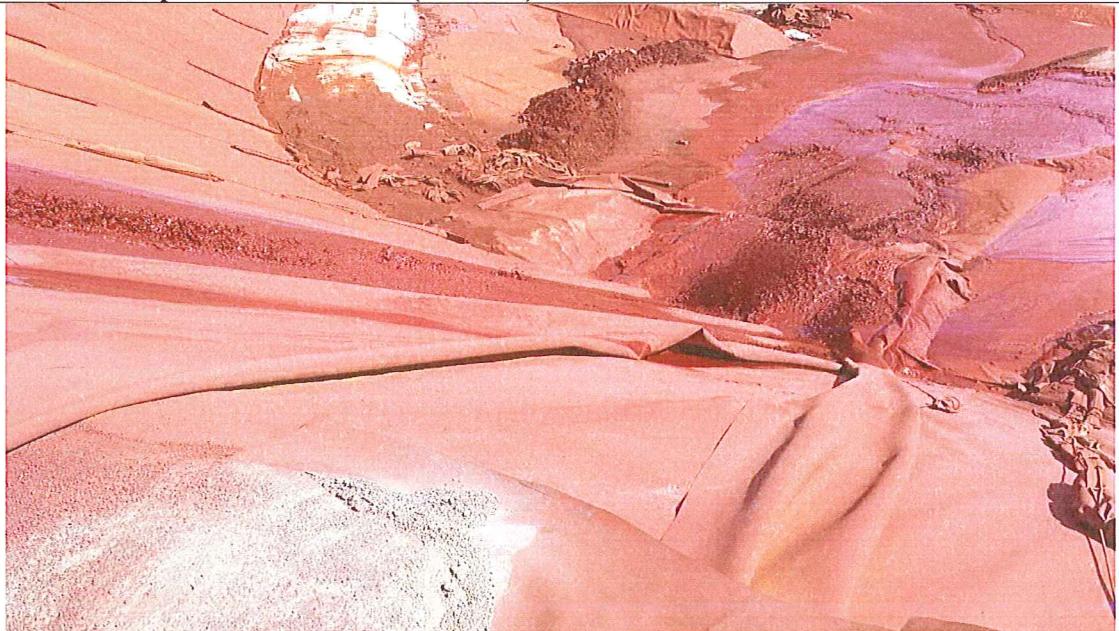
Les points de dépositions (Col de l'antenne et Sud) ont été renforcés selon les recommandations de la note technique relative aux améliorations de conception à apporter aux points de déposition (courrier G-DG-EN-C-005-JMNG-NTD-2014-22-01 suite à l'inspection ICPE du 27/09/2013), et ce, dans l'objectif d'éviter les poinçonnements et déchirures de la géomembrane et l'infiltration des résidus.

Photo 7 : Point de déposition des résidus (côté Sud)

Photo 8 : Point de déposition des résidus (côté Sud)

Seul le point de déposition Sud était utilisé le jour de l'inspection. Au regard du débit important de résidus en sortie du tuyau, il est demandé à l'exploitant, et ce malgré les renforcements effectués, de réaliser des contrôles quotidiens de la géomembrane sur cette zone.

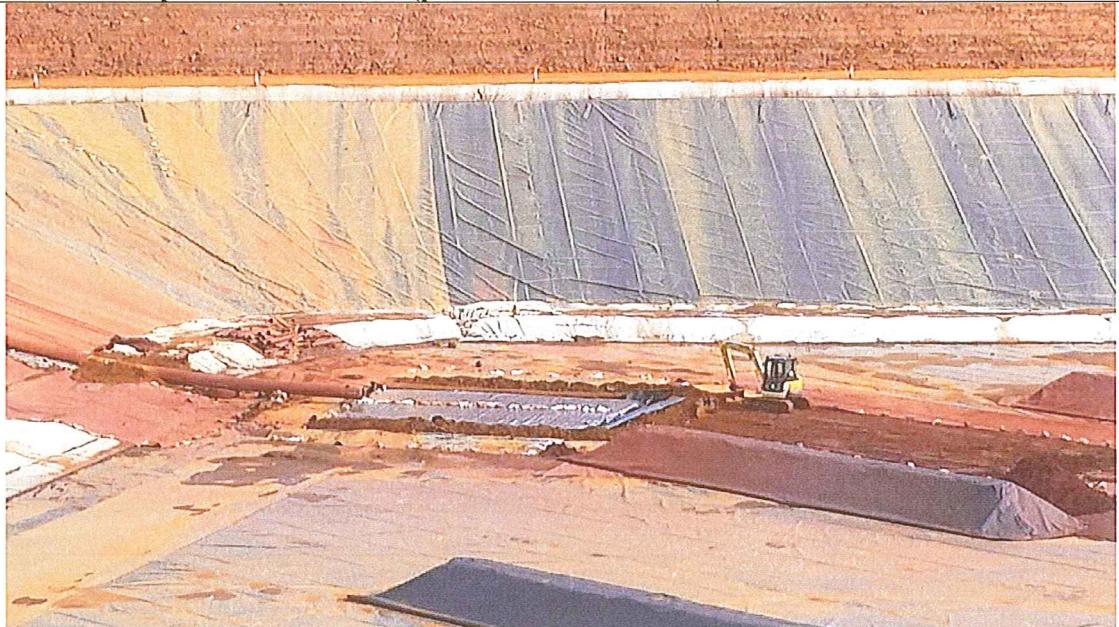
Photo 9 : Point de déposition des résidus (pied du col de l'antenne)

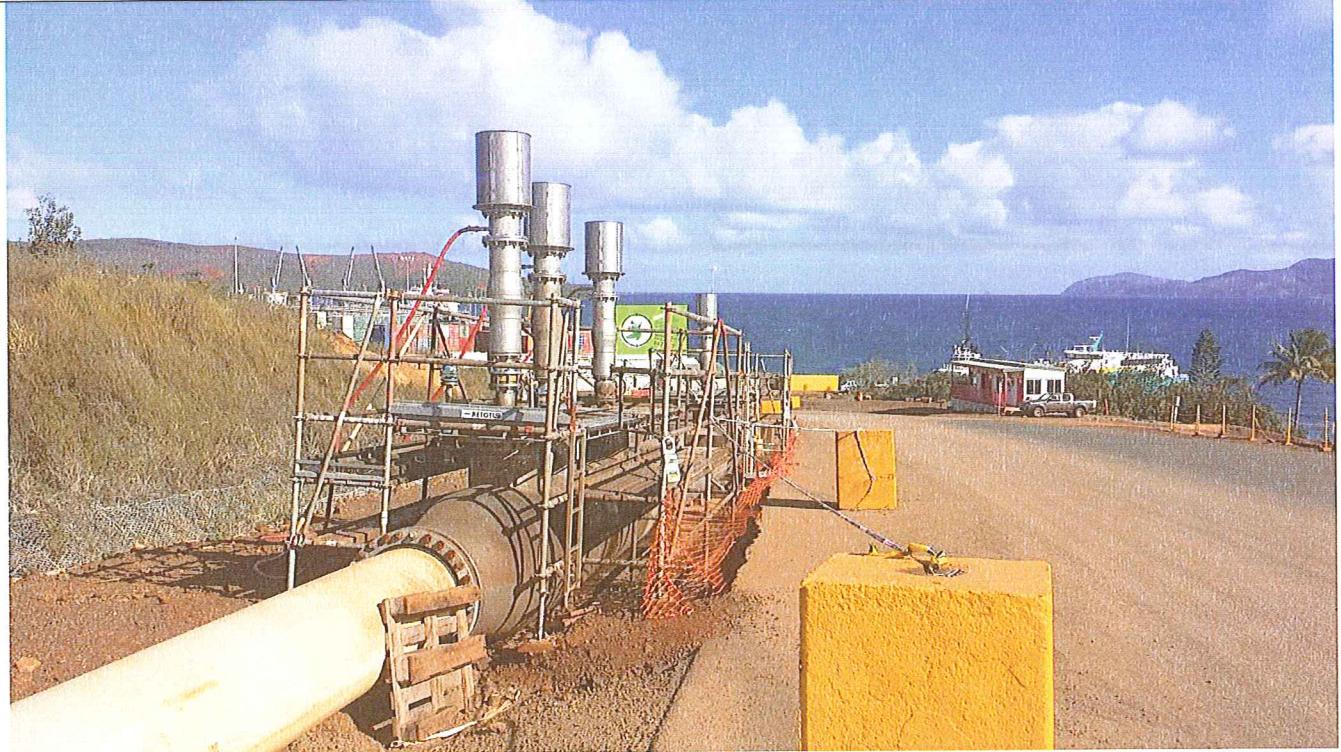
Photo 12 : désaérateur complémentaire avec les 4 vannes d'évents à grands débits (PRV 0060 à 0063)

Il est demandé à l'exploitant de mettre en place et de transmettre à l'inspection des installations classées, dans un délai de 15 jours à compter de la date de réception du présent compte-rendu, une procédure de surveillance permanente de l'émissaire temporaire intégrant la partie terrestre et la partie marine.

Il est demandé à l'exploitant que le contrôle de l'émissaire, partie terrestre et partie marine, soit supervisé par un service unique d'inspection au sein de l'entreprise.

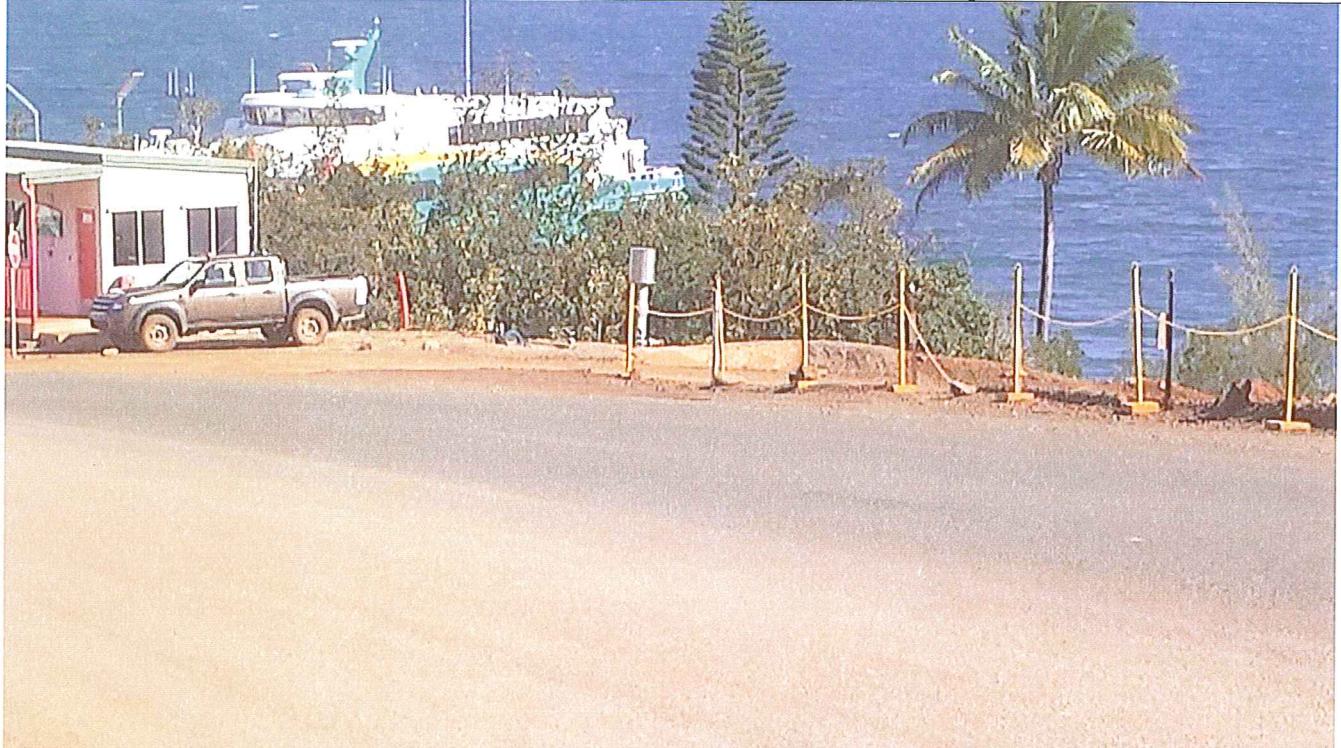
Photo 13 : vanne d'évent à grands débits (PRV 00024) avec deux capteurs de pression

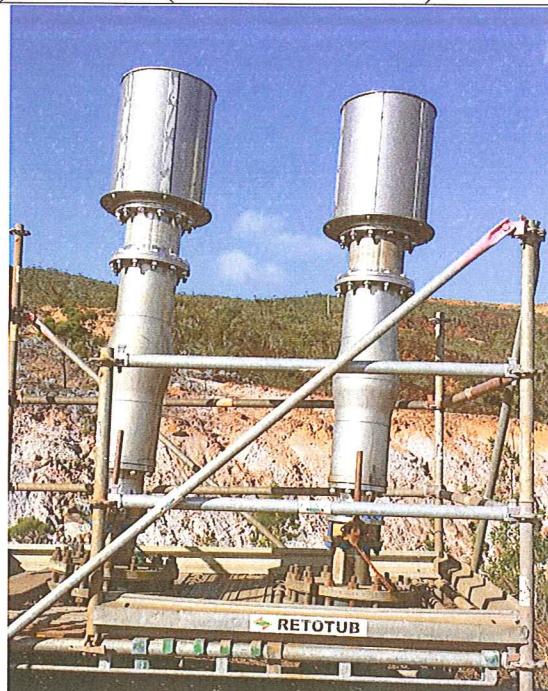
Photo 15 : 2 vannes d'évent à grands débits (PRV 00022 et 00024)
