**COMPTE-RENDU D'INSPECTION  
D'INSTALLATIONS CLASSEES**

| <b>Etablissement</b> | Centrale d'enrobage |
| <b>Exploitant</b> | COLAS NC |
| <b>Inspection</b> | 19 décembre 2013 |

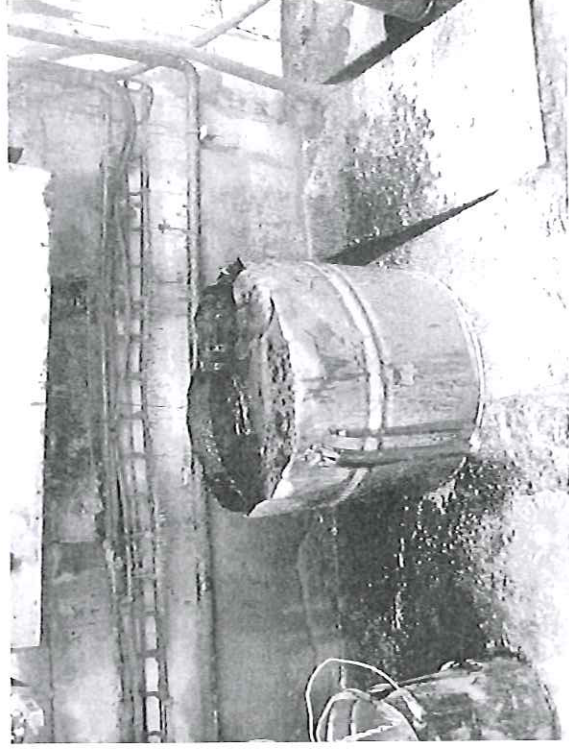
- présence d'une fuite au niveau des conduites de la cuve de bitume (cf. photo 4). L'exploitant va profiter de l'arrêt annuel des installations pour effectuer les réparations nécessaires ;
- un des stockages d'amines ne dispose pas de système de rétention (cf. photo 5) ;
- ligne haute tension non matérialisée par un panneau ;
- AAI et AAE non réalisée pour les imports/exports des substances radioactives ;
- présence d'eau dans les cuvettes de rétention. L'exploitant utilise de la terre à diatomée afin d'absorber l'eau ;
- présence de retenues d'eau au niveau des stockages d'agrégats (cf. photo 6). L'exploitant envisage de revoir les pentes du site pour palier à ce phénomène.

Photos 4 : fuite au niveau d'une conduite de bitume

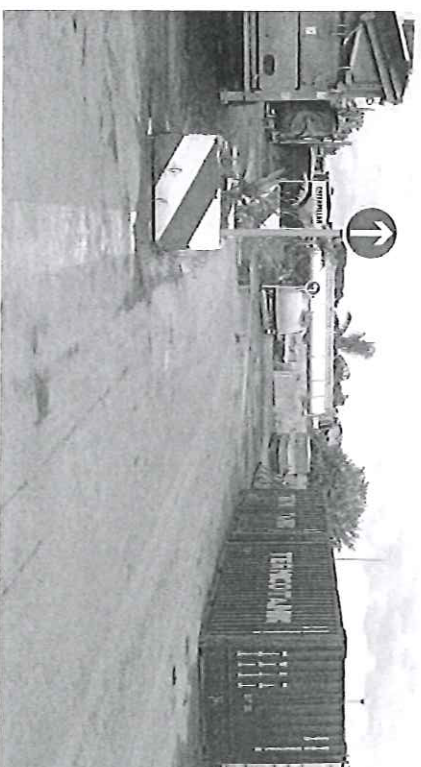
| Documents à la disposition de l'IIC<br>conformément à l'arrêté<br>d'autorisation | Mis en<br>place | | Commentaires |
|---|---|---|---|
| 4.2 Plan de circulation des engins | X | | Un panneau général indiquant le sens de circulation sur site a été implanté devant l'entrée de la plateforme. Sur site, des panneaux permettent d'orienter les engins (cf. photo 7) |

Photo 7 : Panneaux indiquant le sens de circulation

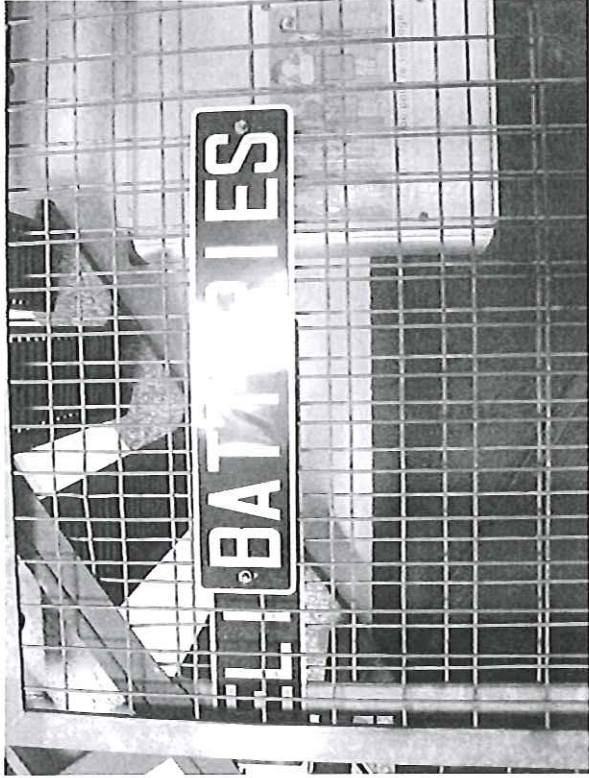
| <i>Déchets</i> | | |
|---|---|---|
| 5.3 Caractérisation des déchets et quantités générées | X | La société COLAS a fait appel au prestataire Viva Environnement afin de gérer l'ensemble des déchets générés par les installations. Différents contenants ont d'ores et déjà été positionnés sur l'ensemble de la plateforme accompagnés de panneaux en caractères lisibles, indiquant le déchet à jeter. (cf. photos 8 et 9). C'est également le prestataire qui prendra en charge le suivi des quantités de déchets sortants. |

Photo 8 et 9 : Exemple de signalétique pour le tri des déchets
