Objet : Installation de sablage, métallisation, peinture de pièces métalliques -
Installations classées pour la protection de l'environnement (ICPE)
Dossier n°I-SI_332/ID_1177_9
Pièce jointe : 1 compte rendu d'inspection

**COMPTE-RENDU D'INSPECTION
D'INSTALLATIONS CLASSEES**

Etablissement	Centrale d'enrobage
Exploitant	ENTREPRISE MENAOUER
Commune	PAITA
Lieu	Lot n°1417 – Katiramona
Inspection	12/07/2013
Nom des agents visiteurs	
Accompagnées de

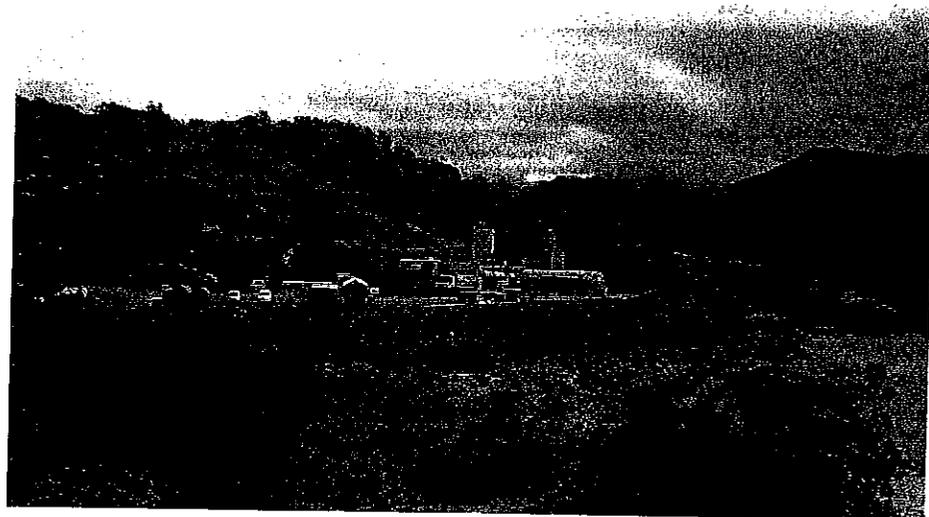
Photo 1 : Vue d'ensemble de la centrale d'enrobage

L'IIC constate alors l'implantation et le fonctionnement des installations de l'entreprise MENAOUER pour lesquelles aucune autorisation n'a été délivrée (cf. photo1). Ceci constitue un délit au regard de l'article 416-14 du code de l'environnement.

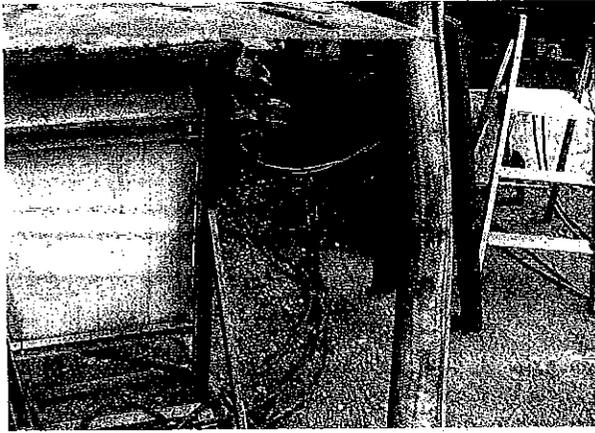
Photo 2 : Egouttures de bitume au droit des thermotanks

- des égouttures de bitume au droit des thermotanks dues aux raccords qui sont à même le sol, sans aucun dispositif de rétention (cf. photos 2 et 3)
- que la centrale ainsi que la cuve à bitume sont disposées à même le sol (cf. photo 4);
- que la cuve de gazole dispose d'une pompe avec système gravitaire (cf. photo 5).
