Objet : Enquête publique relative à la demande d'autorisation, déposée par la Société Le Nickel, d'exploiter une installation de traitement de boues d'hydrocarbures sur le site de Doniambo, commune de Nouméa.

Demande d'autorisation d'exploiter
une installation de traitement de boues d'hydrocarbures
sur le site de Doniambo par la Société Le Nickel

RAPPORT DU COMMISSAIRE ENQUETEUR

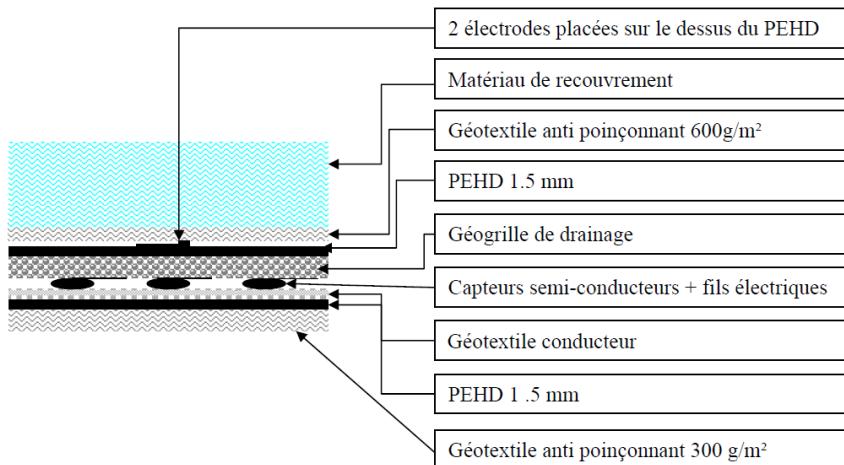
Coupe du complexe d'étanchéité :

La géomembrane (cf. coupe type insérée ci-dessous) positionnée sur la totalité du parc est pentée de manière à collecter les éventuelles pollutions accidentelles vers les 3 drains reliés au séparateur hydrocarbure.

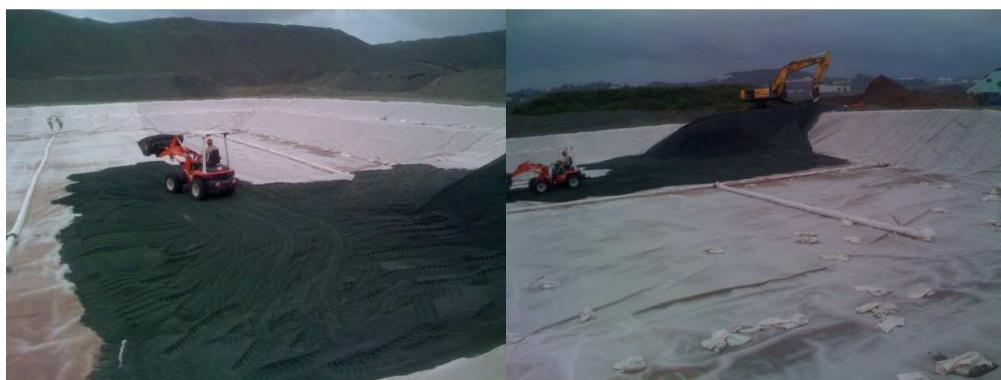
La documentation technique en *annexe 2* présente un schéma de principe du modèle de séparateur hydrocarbure choisi. Les drains (canalisations en PEHD), et le système de contrôle de l'étanchéité (récepteur) sont positionnés sur la géomembrane positionnée à la base du parc et protégés par la couche de scorie et de minerai comme le montre la photo ci-dessous :

La canalisation de collecte du séparateur traverse la geomembrane. Ces points ont été thermosoudés avec des plaques de PEHD de 1 cm d'épaisseur. Le dossier de recollement de l'installation de la geomembrane est fourni en *annexe 3*.

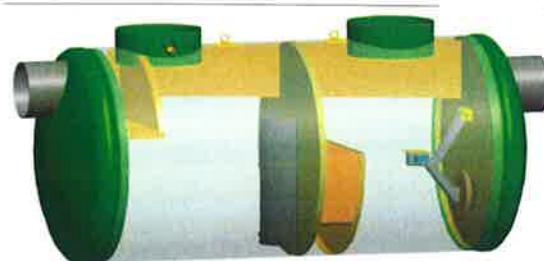
Appareil préfabriqué destiné à piéger les hydrocarbures, boues et matières lourdes contenues dans les eaux de ruissellement. Le fonctionnement est basé sur la séparation gravitaire de matières non solubles dans l'eau. Les cellules ont pour but d'accélérer cette séparation, par effet de coalescence des gouttelettes d'hydrocarbures, et également d'améliorer le rendement séparatif par rapport à un appareil de type statique.

Cet appareil est particulièrement adapté pour le pre-traitement de grandes surfaces de capatage (pistes d'aéroport, voiries, parking, etc ...) car il est équipé d'un déversoir d'orage en amont du débourbeur permettant d'absorber les débits de pointe (orage décennal). Le débit nominal (ou débit traité) du séparateur d'hydrocarbures est limité suivant les cas à une pluie de fréquence inférieure (1 ou 2 mois). En effet, il est important de traiter intégralement les premières pluies qui sont les plus polluées (lessivage des surfaces pendant les premières minutes de la pluie).

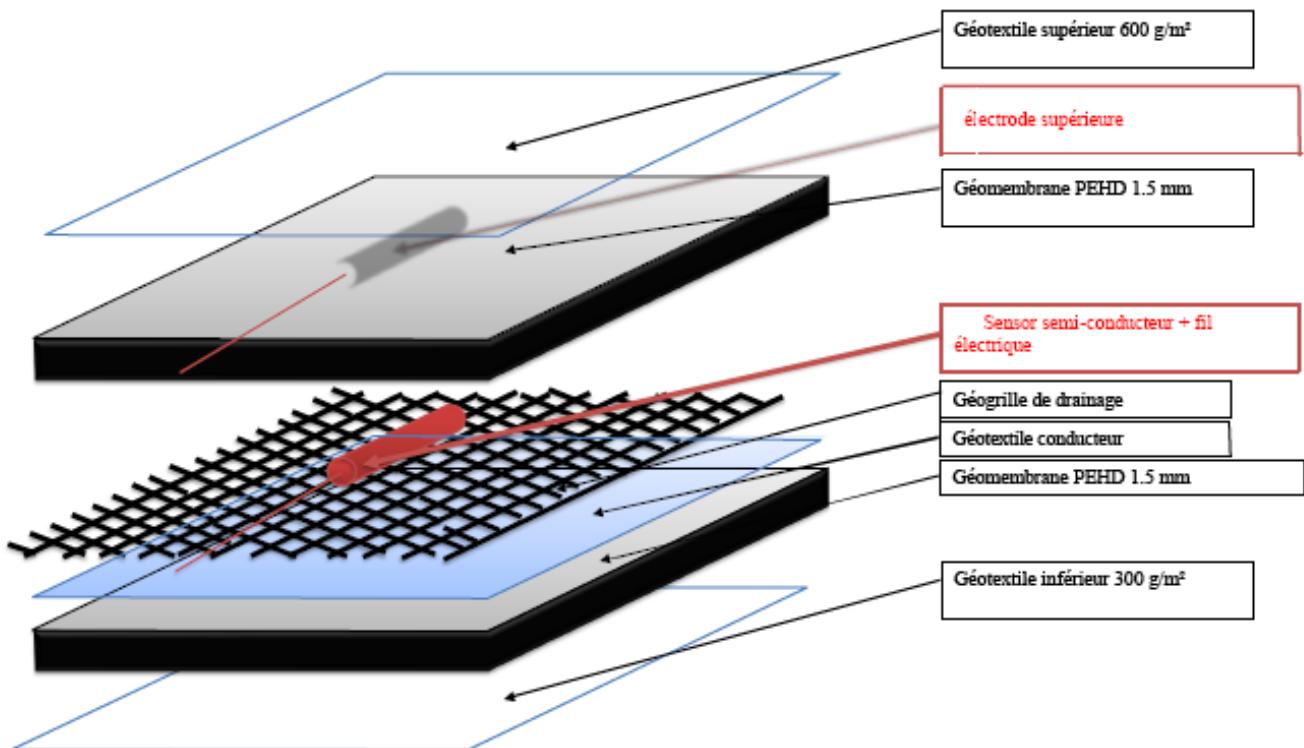
Le DEG qui a été mis en place est le suivant :

Par ailleurs, l'étanchéité du bassin destiné à recevoir les boues hydrocarburées liquides a été renforcée par la pose d'un Géosynthétique Bentonitique (GSB), en sus du DEG présenté ci-dessus.

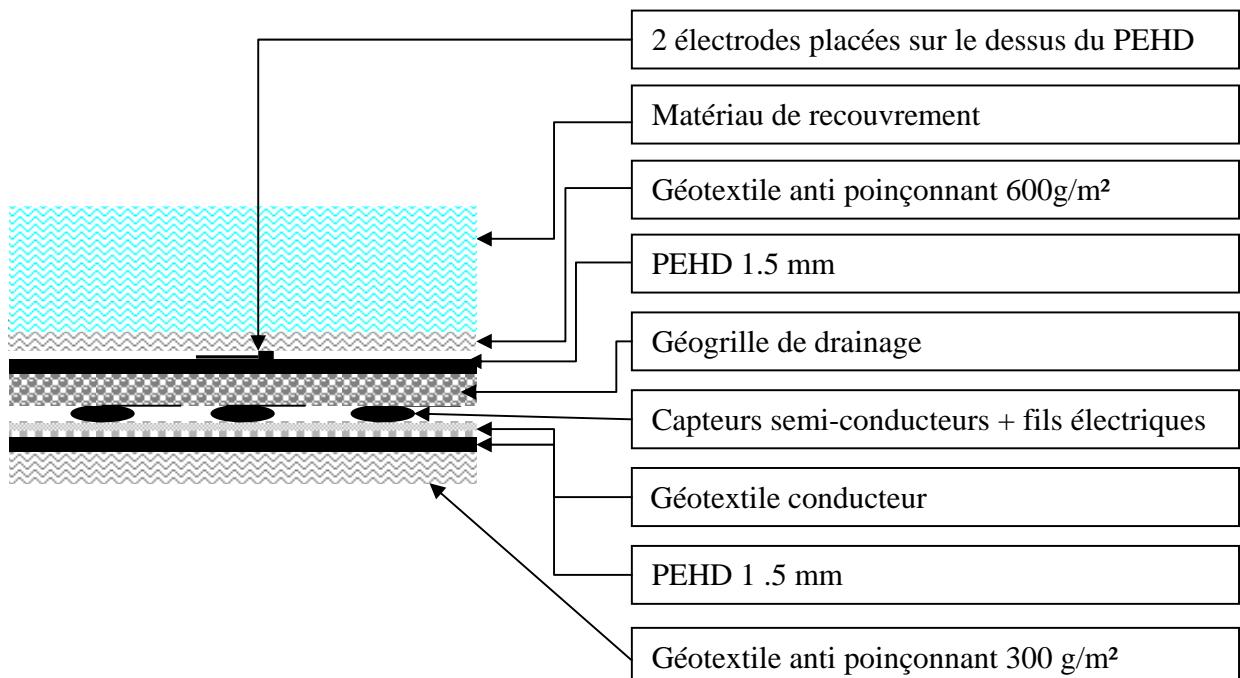
Coupe du complexe d'étanchéité :

Le système est constitué de 53 capteurs positionnés sur le géotextile conducteur lui-même placé sous la géomembrane.

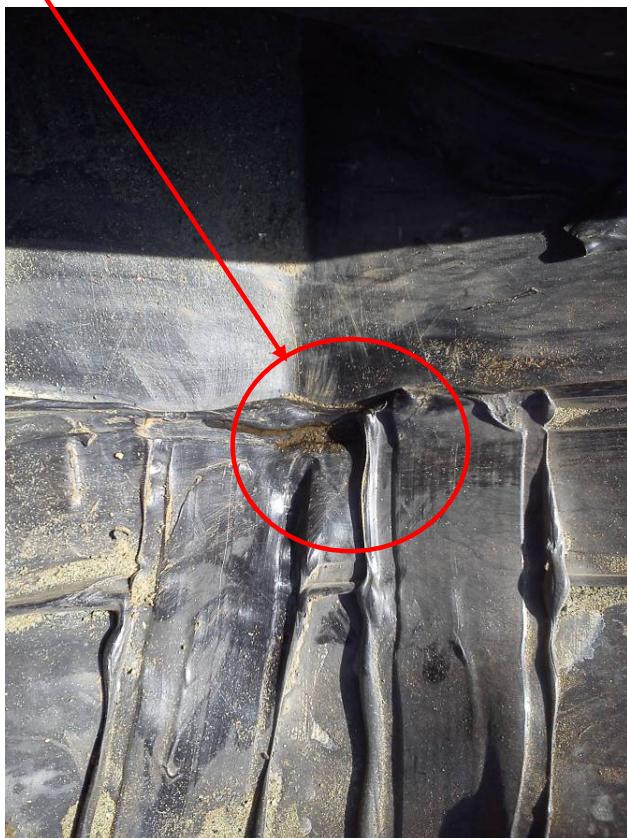
Deux anomalies électriques correspondant à un dommage de la géomembrane ont été détectées sur la géomembrane supérieure.

A1 = défaut d'extrusion

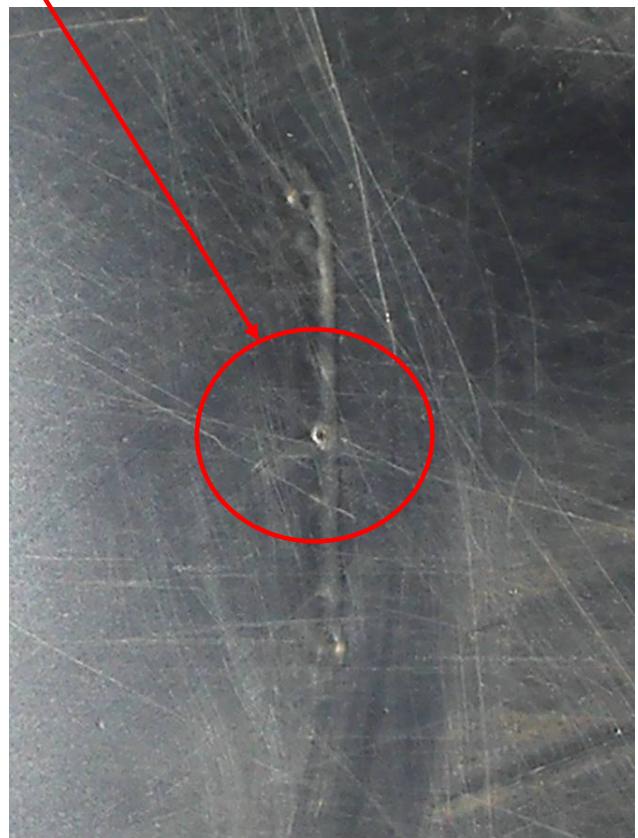
A2 = poinçonnement millimétrique.

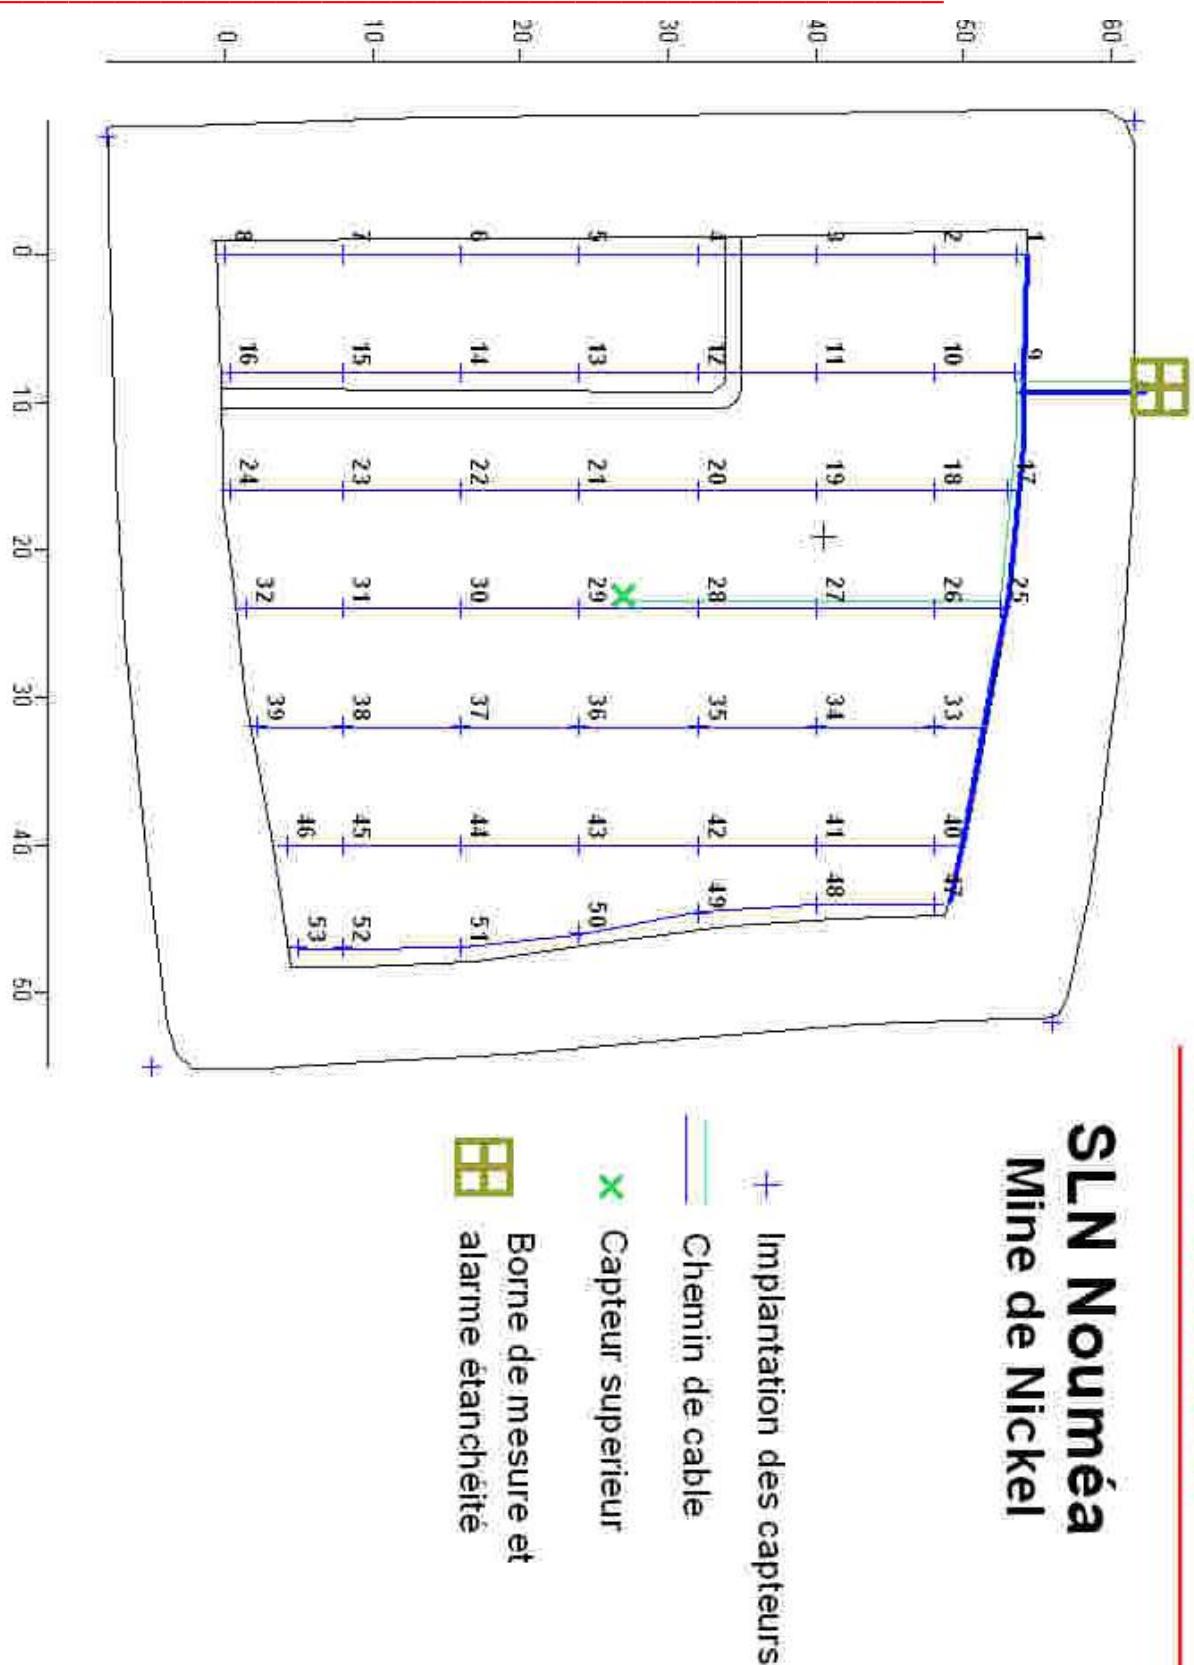
Résultat des mesures du trou test du 02 Décembre 2013

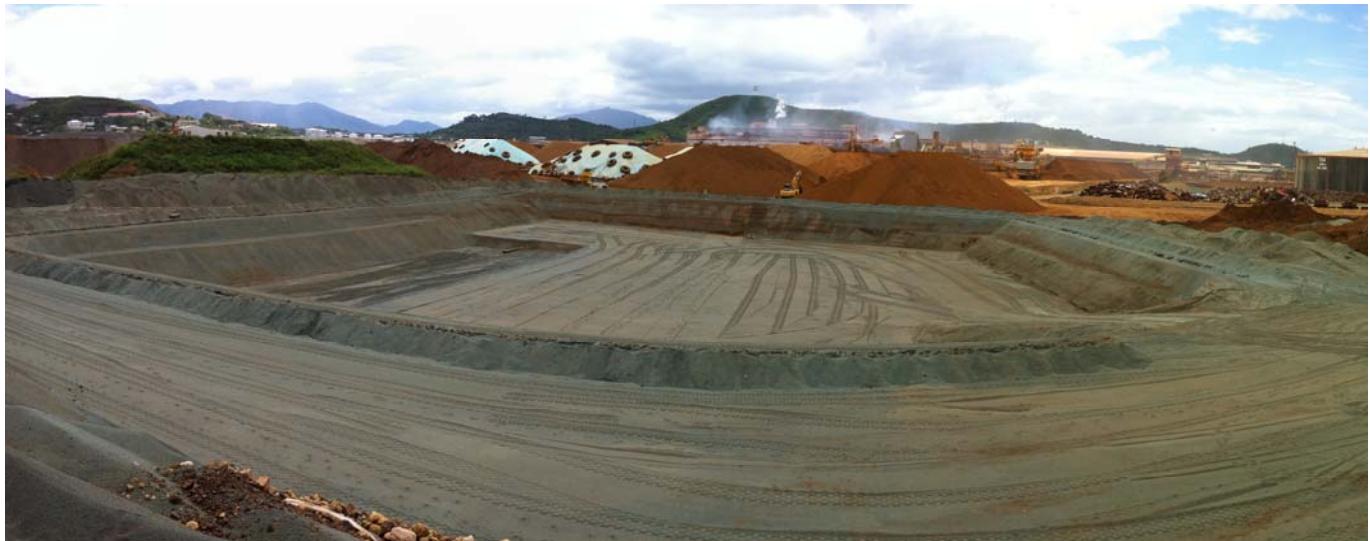
Plateforme avant travaux de pose du DEG

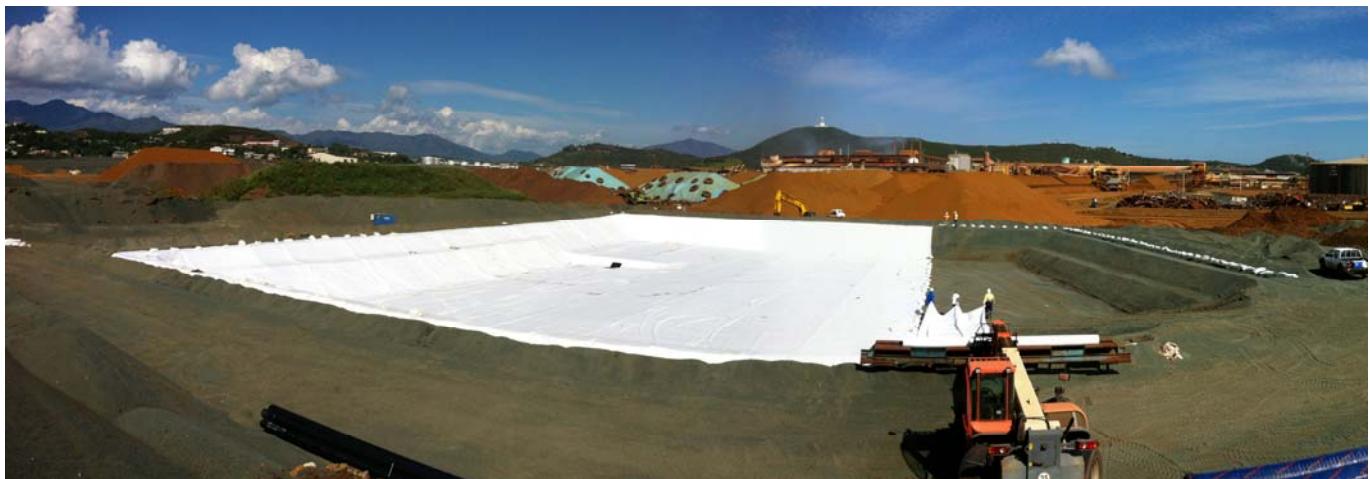
Mise en place du géotextile de protection inférieur 300 g/m<sup>2</sup>

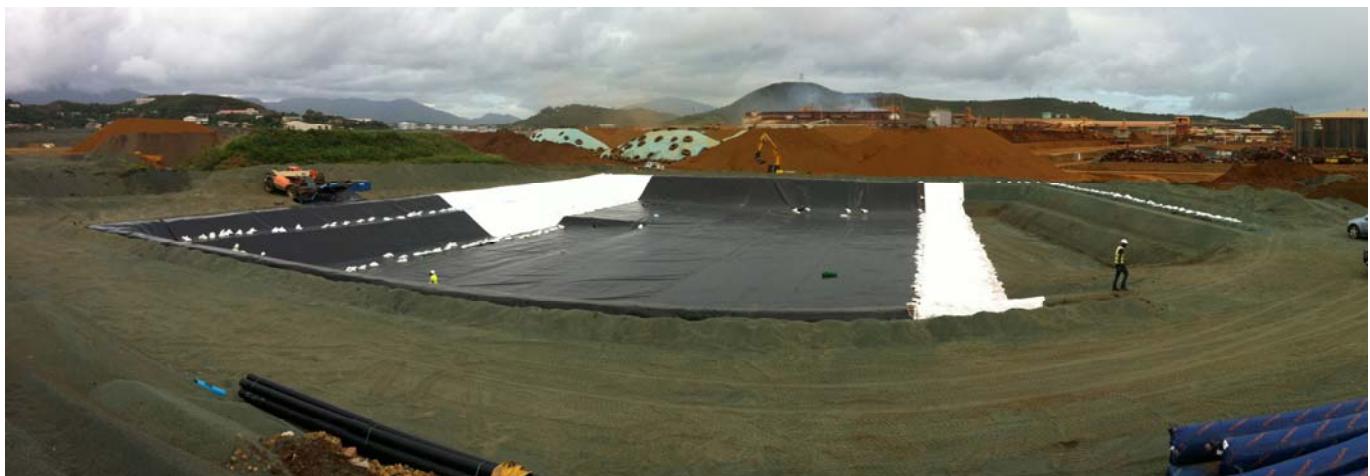
Mise en place de la géomembrane PEHD inférieure 1.5mm

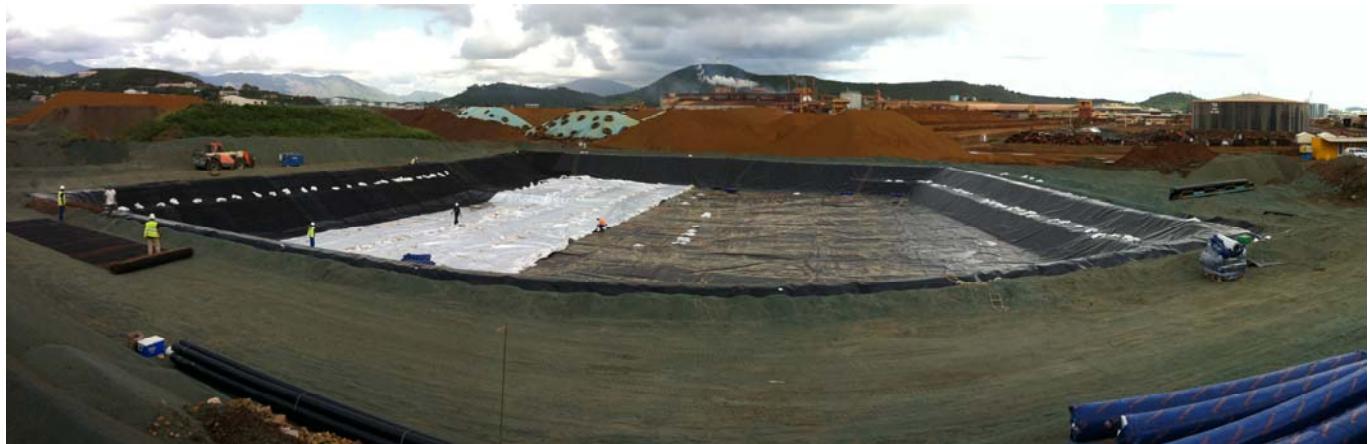
Mise en place du géotextile conducteur

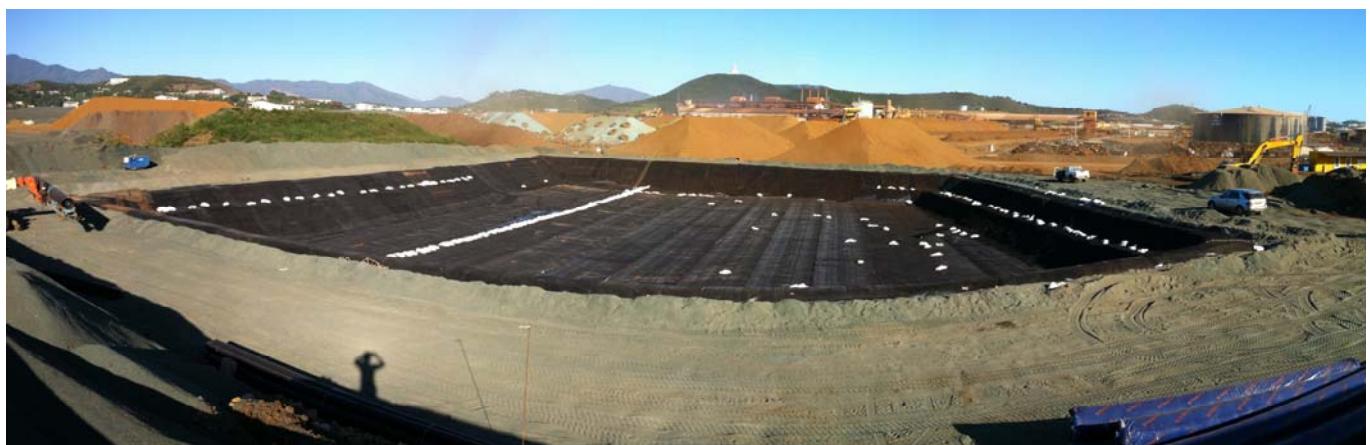
Mise en place des capteurs et de la géogrille de drainage

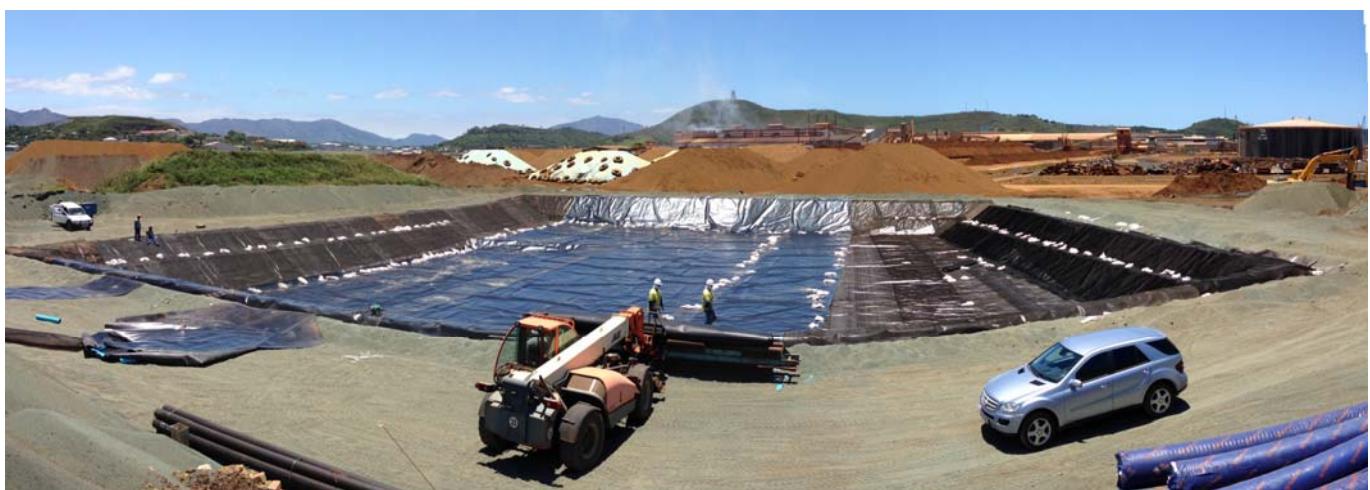
Mise en place de la géomembrane PEHD supérieure 1.5mm

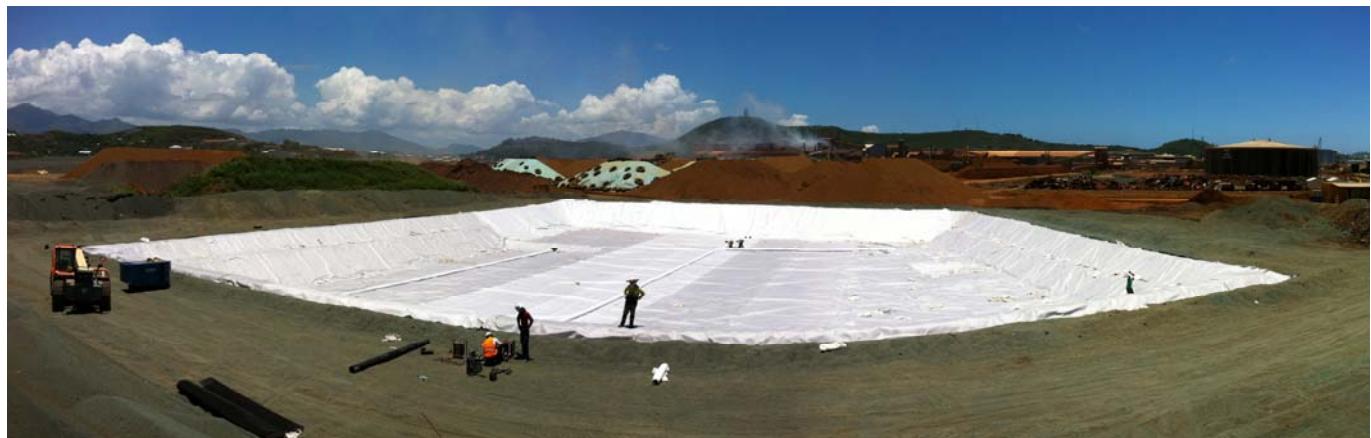
Mise en place du géotextile de protection supérieur 600g/m<sup>2</sup> et des drains

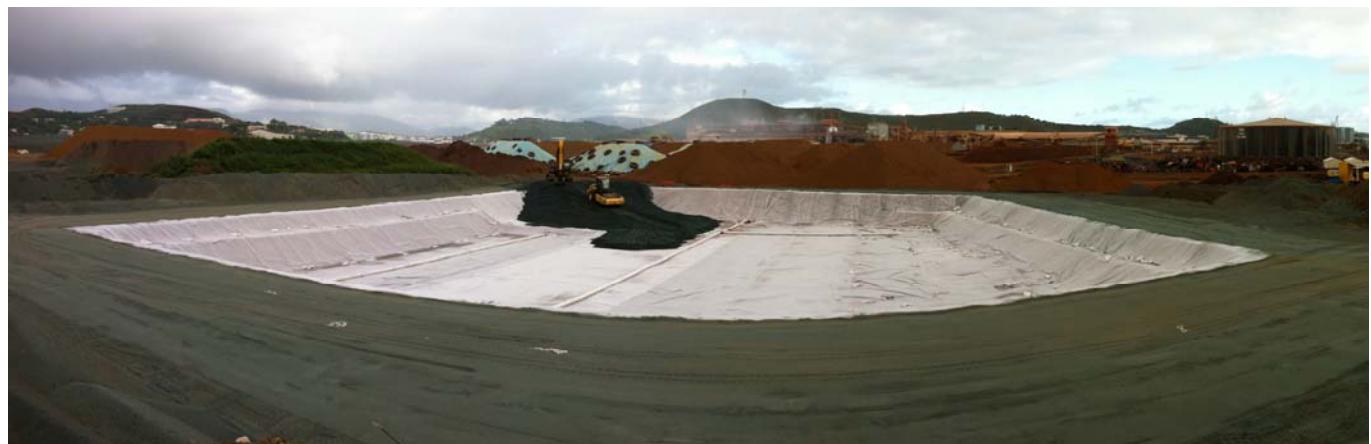
Confection de la rampe

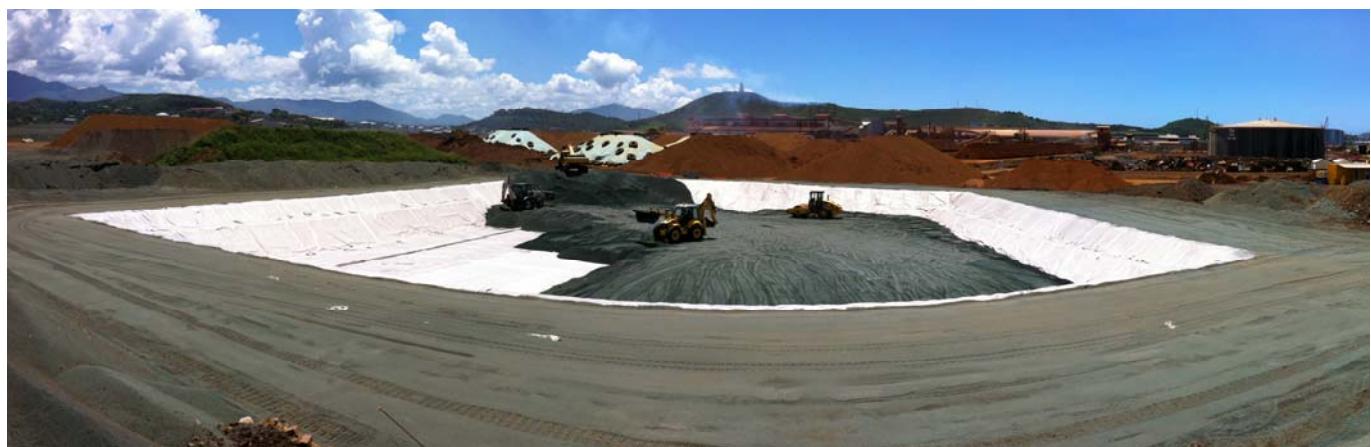
Mise en place de la couche de protection de scorie de fusion

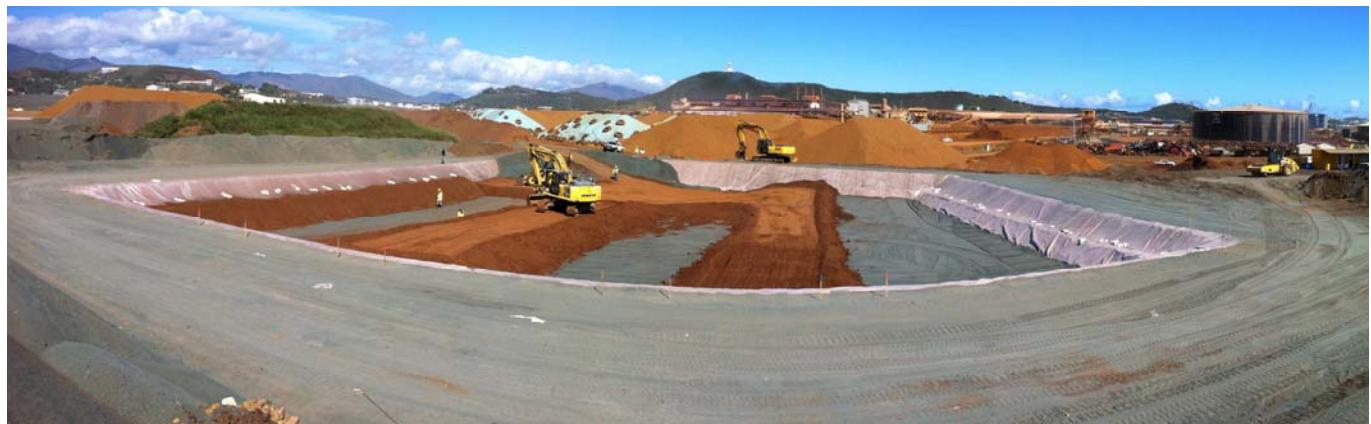
Mise en place de la couche de minerai

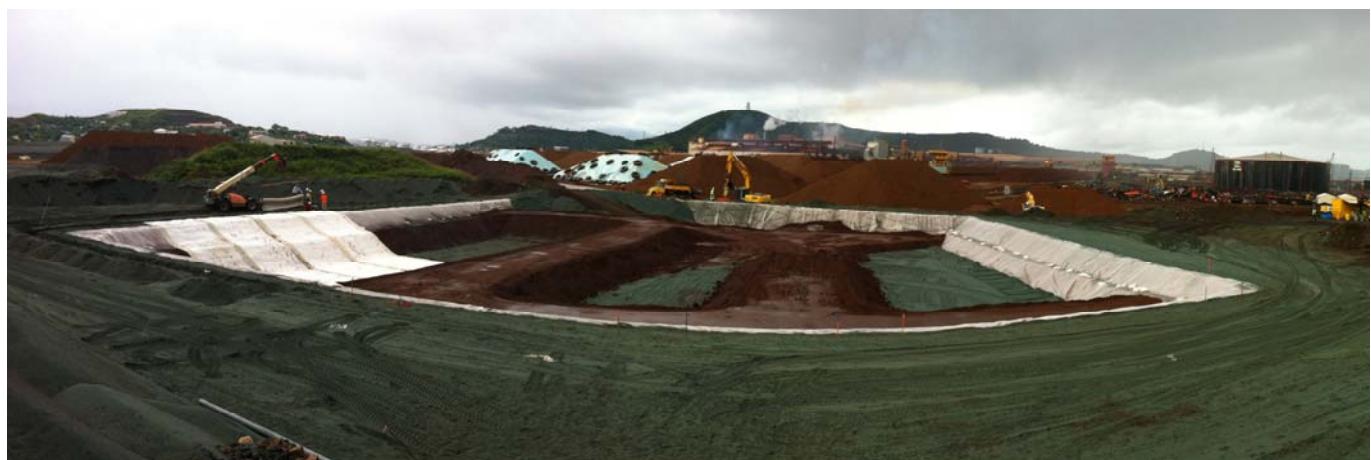
Mise en place du géosynthétique bentonitique (bassin d'huiles)

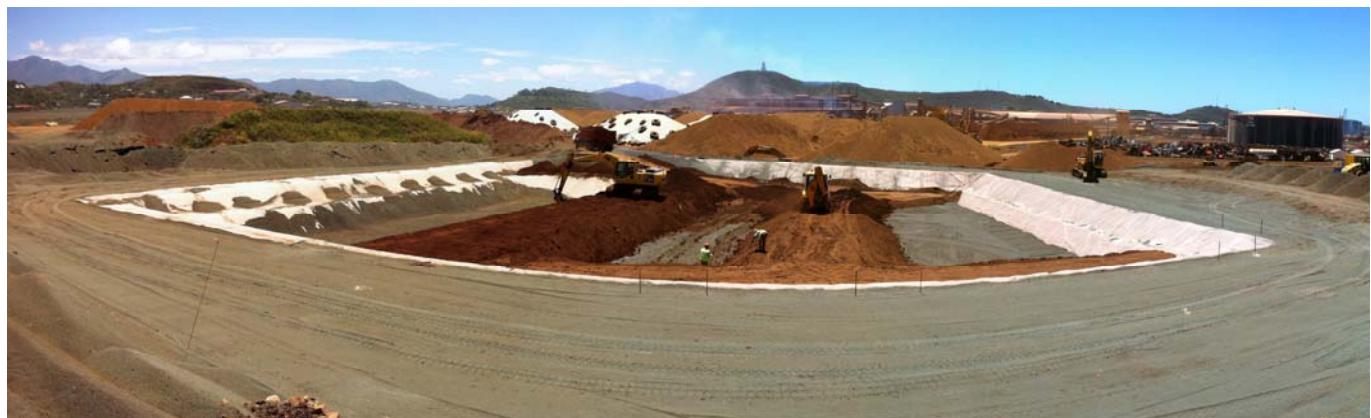
Recouvrement du géosynthétique bentonitique (fins des travaux d'étanchéité)

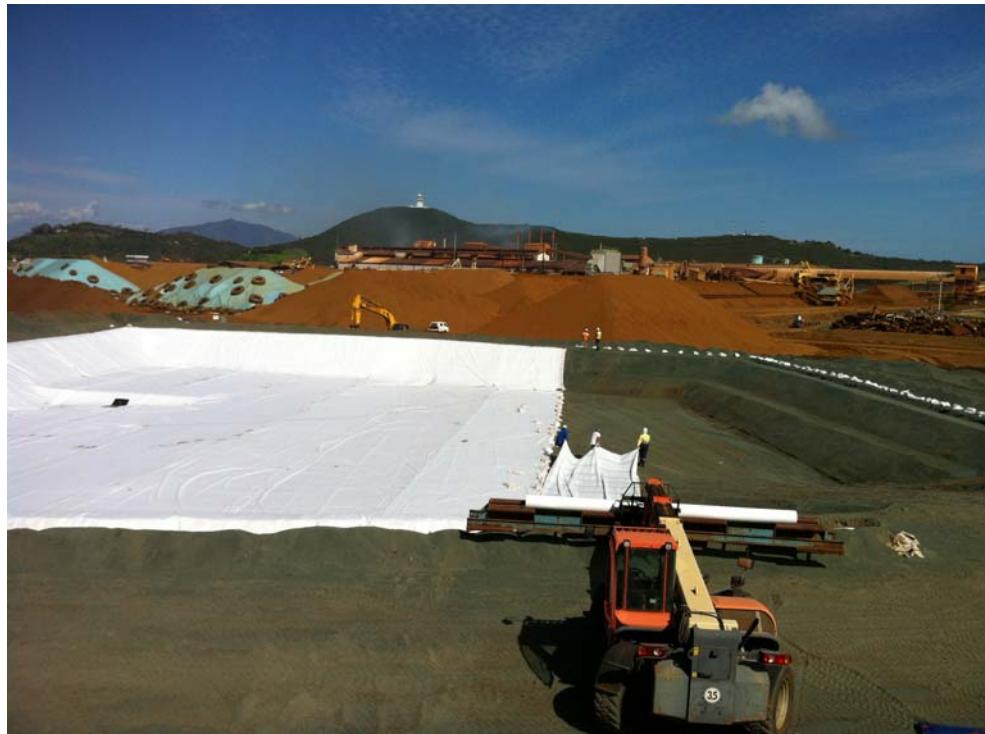
Pose des lés de géotextile

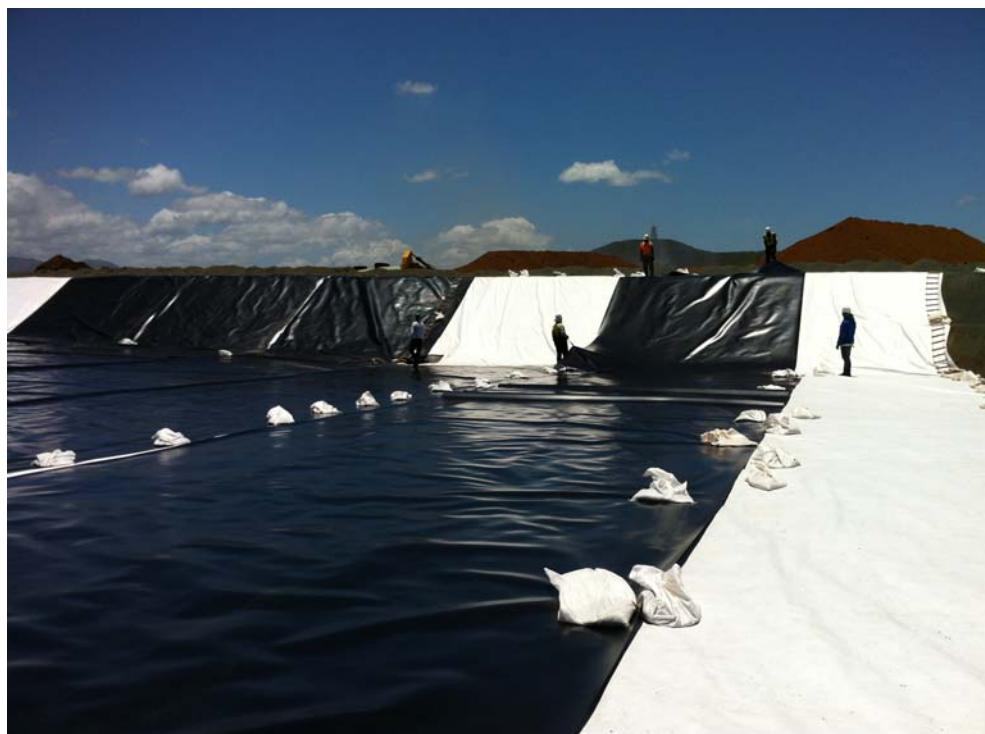
Pose des lés de géomembrane

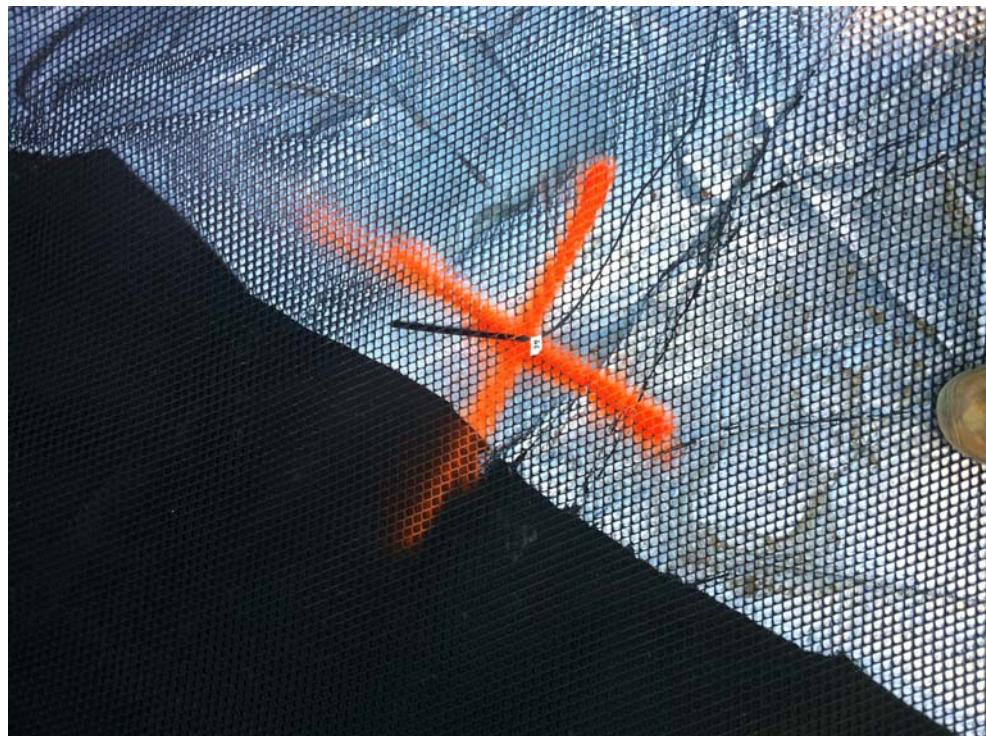
Mise en place et repérage des capteurs de fuite

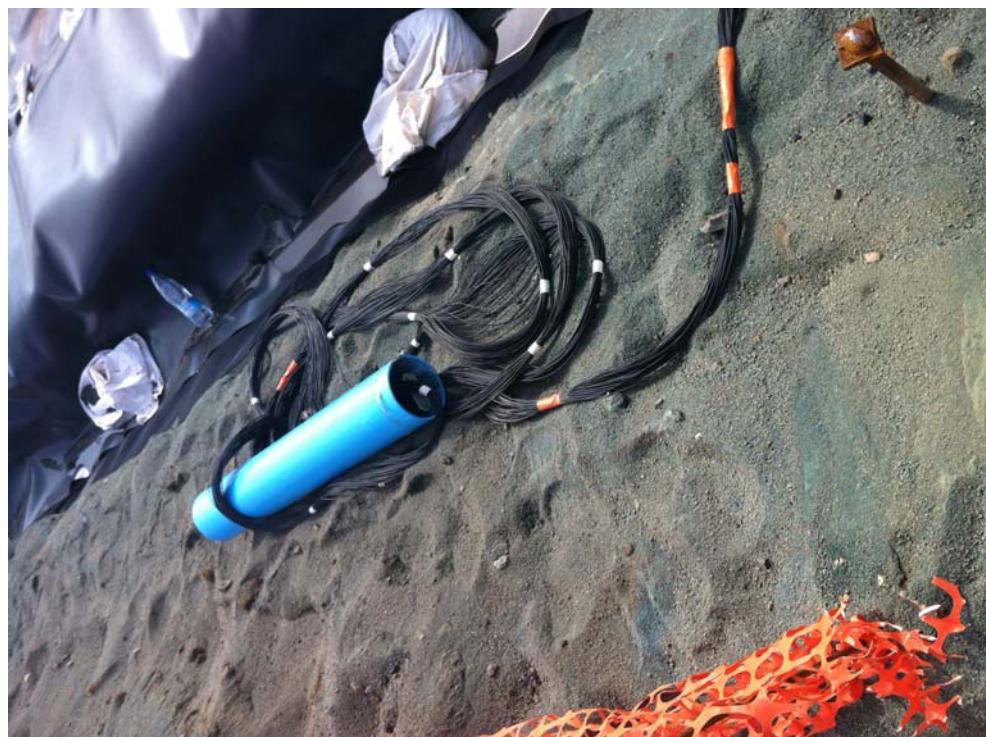
Faisceau de câbles des capteurs de fuite

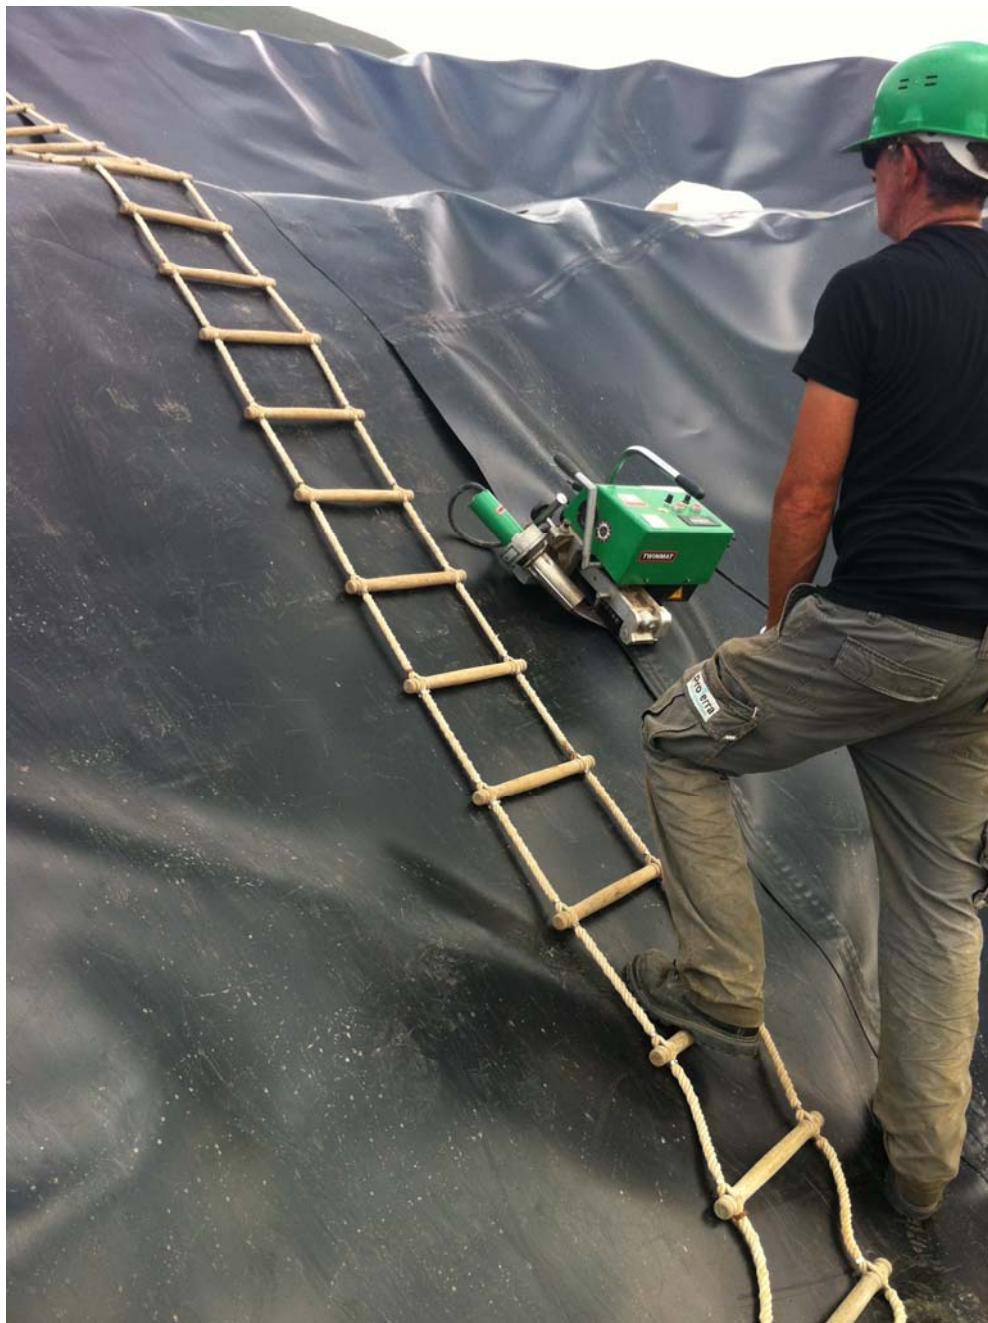
Soudure de la géomembrane

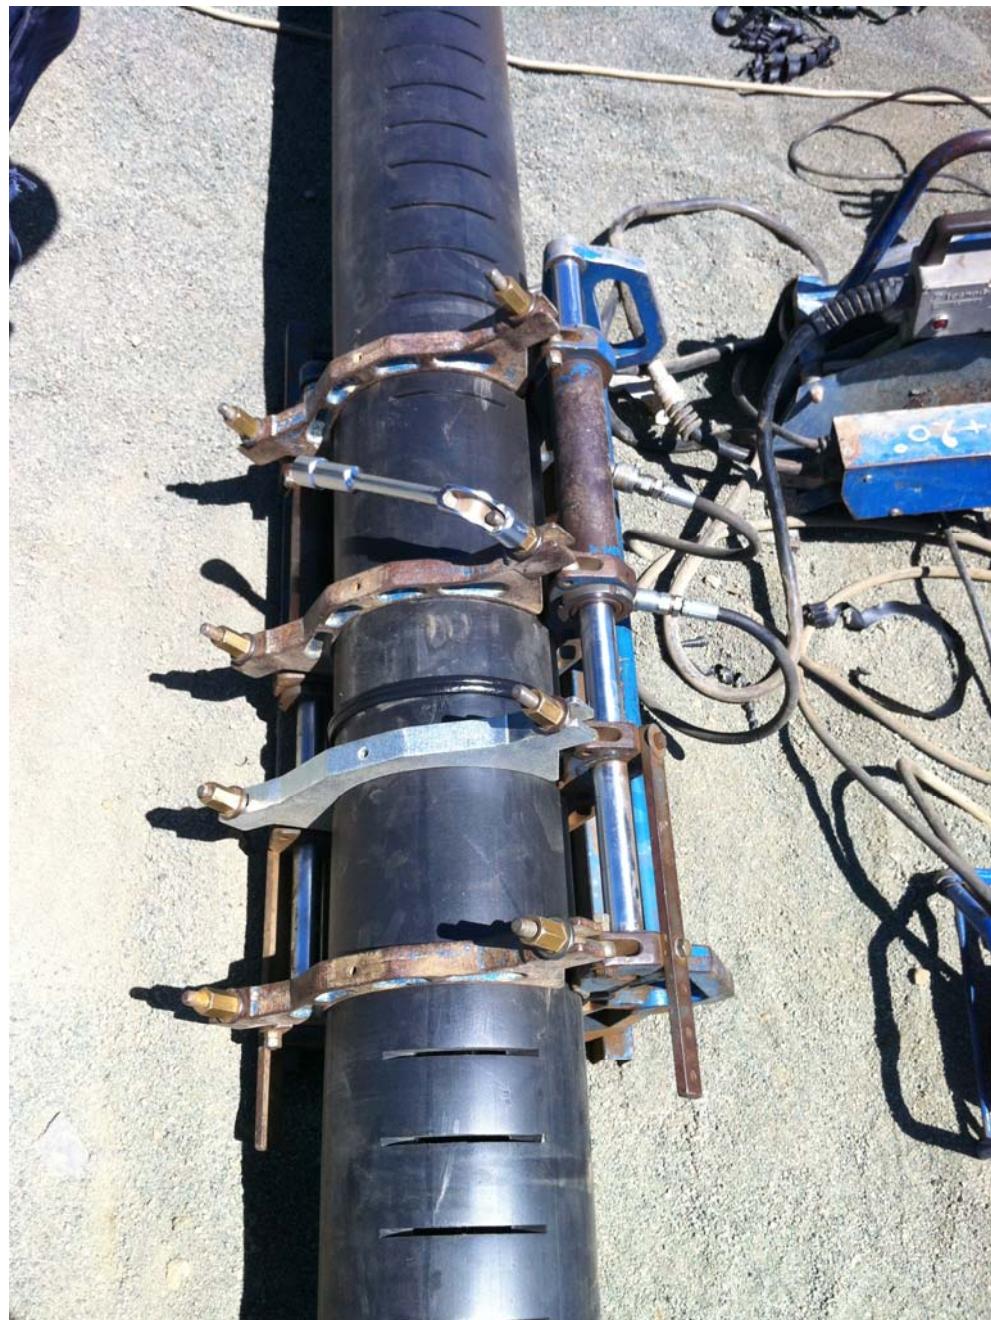
Soudure des drains

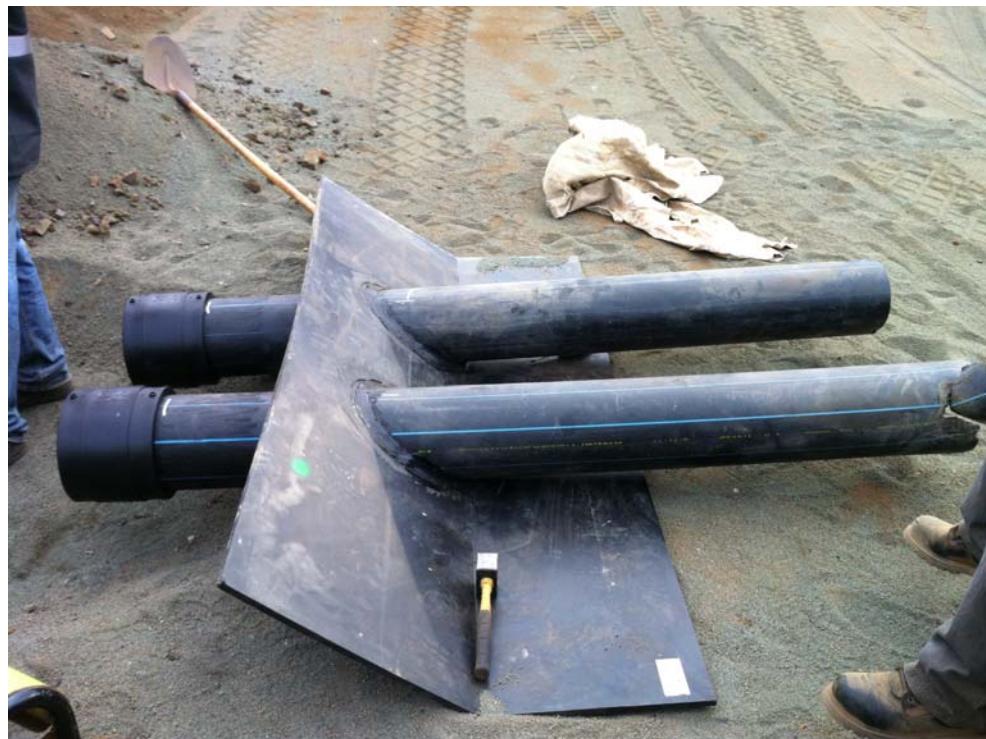
Préfabrication des pénétrations

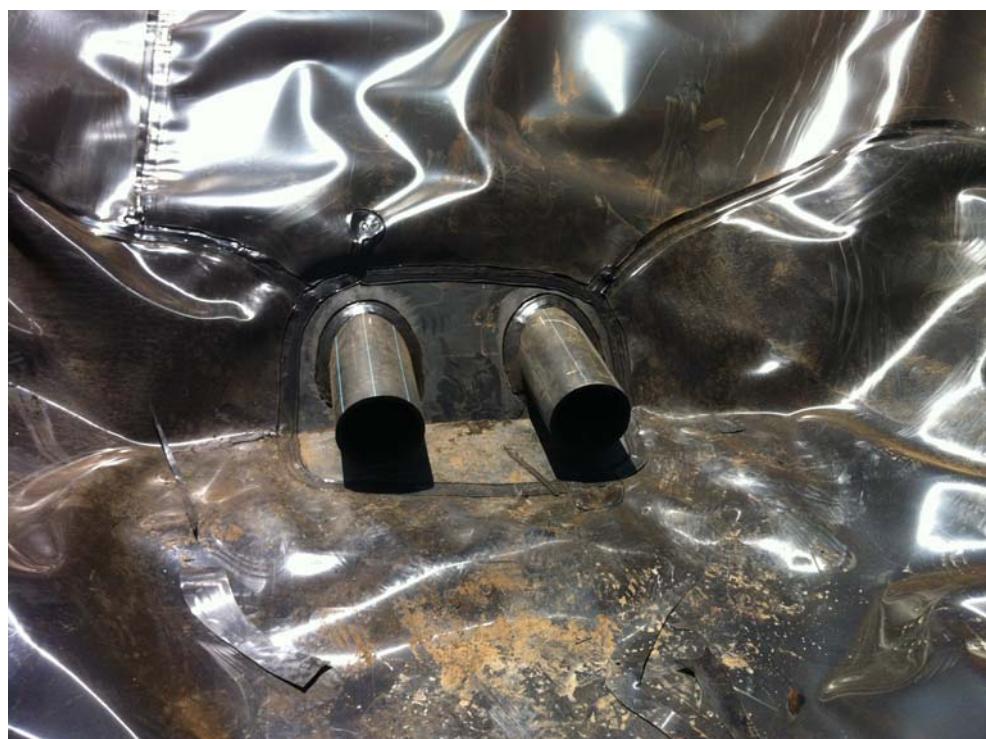
Soudure des pénétrations

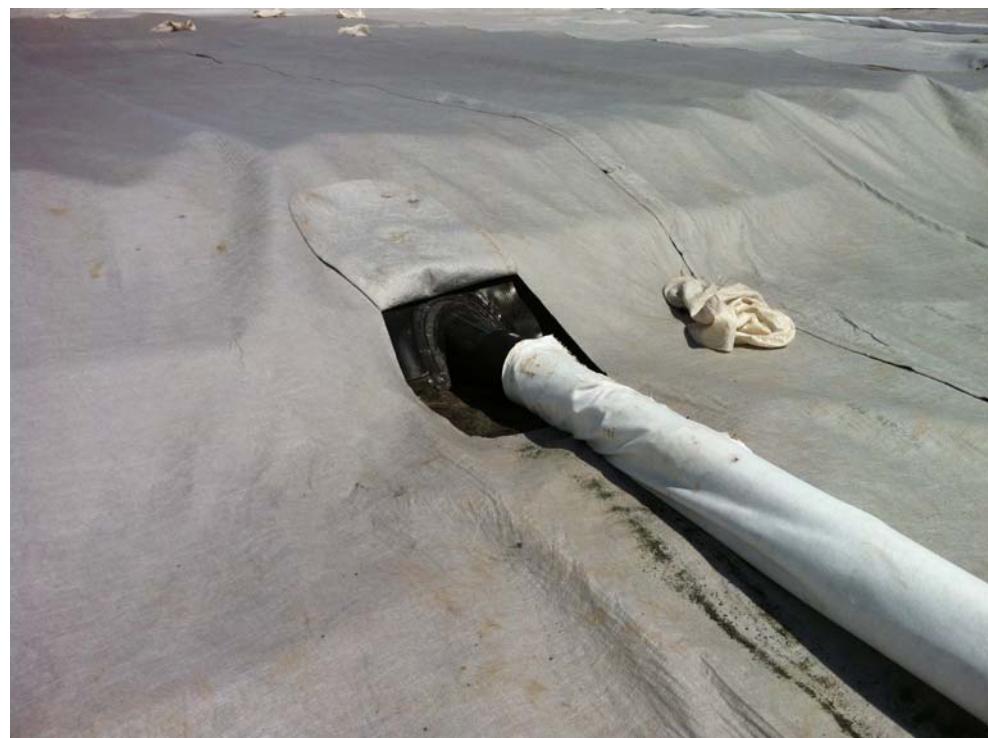
Mise en place des drains

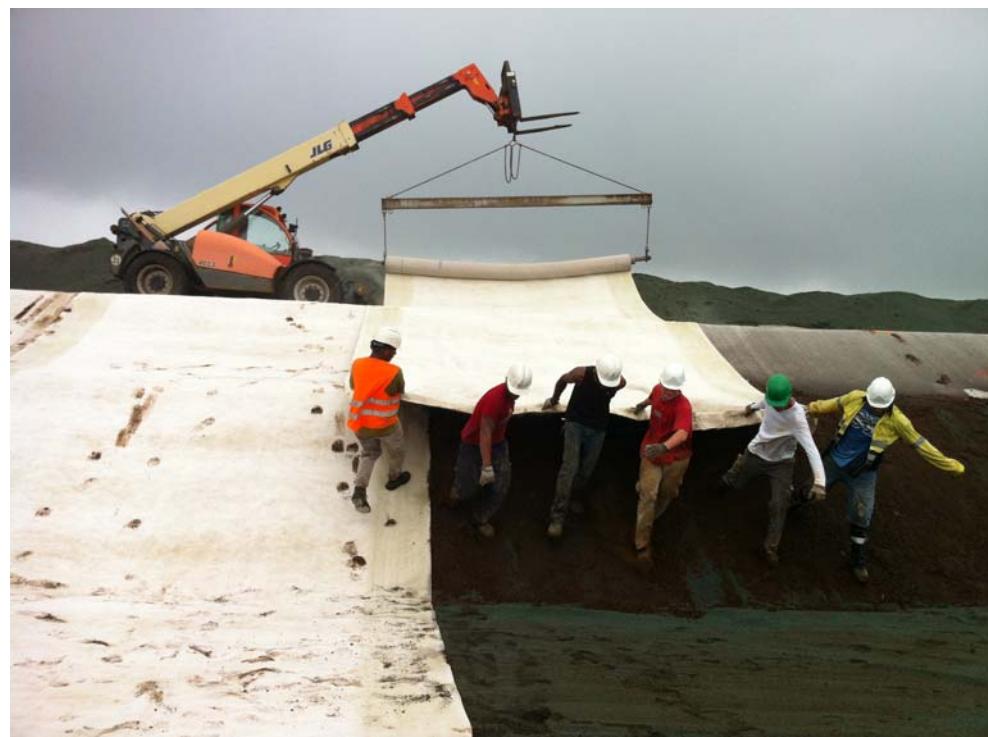
Mise en place du géosynthétique bentonitique
