Objet : Enquête publique relative à la demande d'autorisation, déposée par la Société Le Nickel, d'exploiter une installation de traitement de boues d'hydrocarbures sur le site de Doniambo, commune de Nouméa.

Demande d'autorisation d'exploiter
une installation de traitement de boues d'hydrocarbures
sur le site de Doniambo par la Société Le Nickel

RAPPORT DU COMMISSAIRE ENQUETEUR

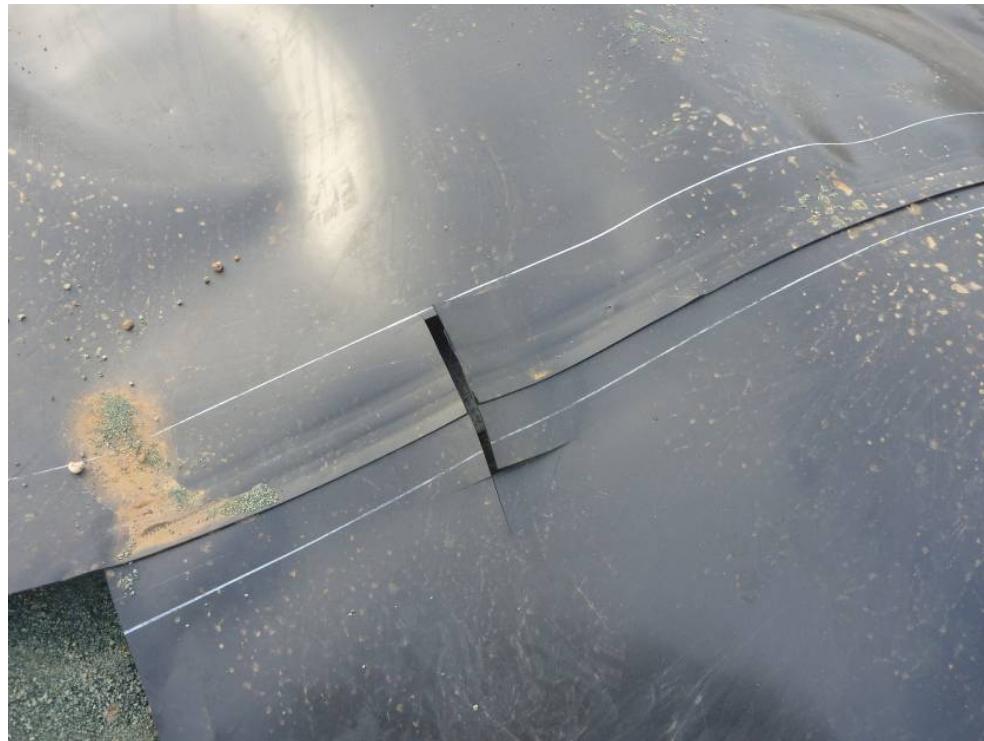
Prise d'échantillon de contrôle destructif des soudures (doubles soudures à canal central)

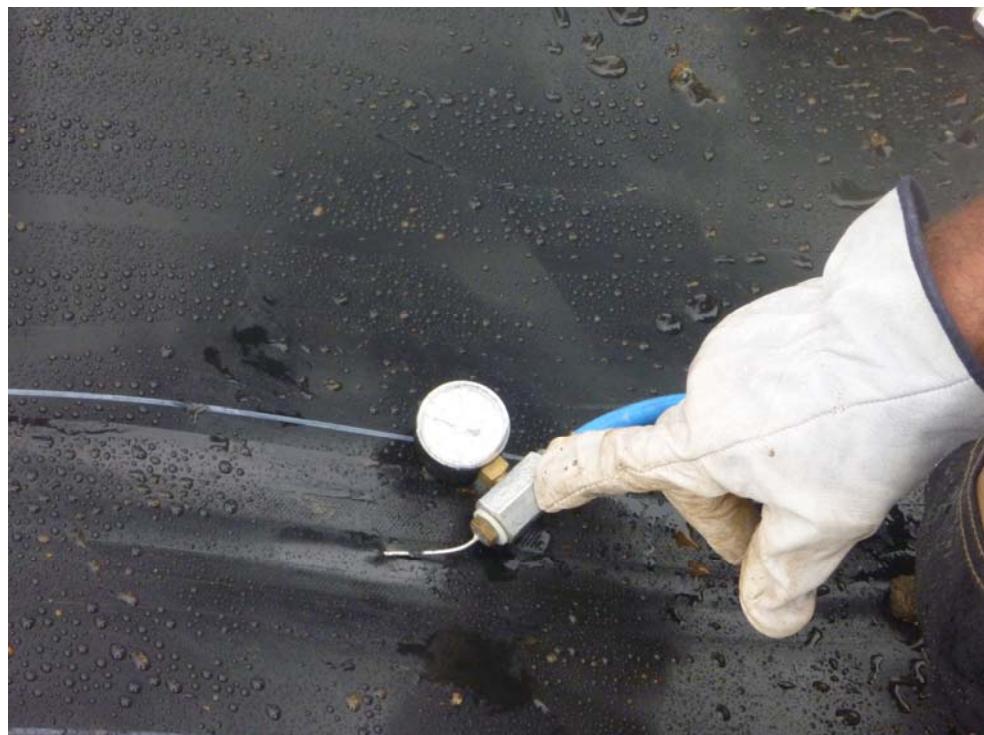
Contrôle des soudures double canal à l'air comprimé

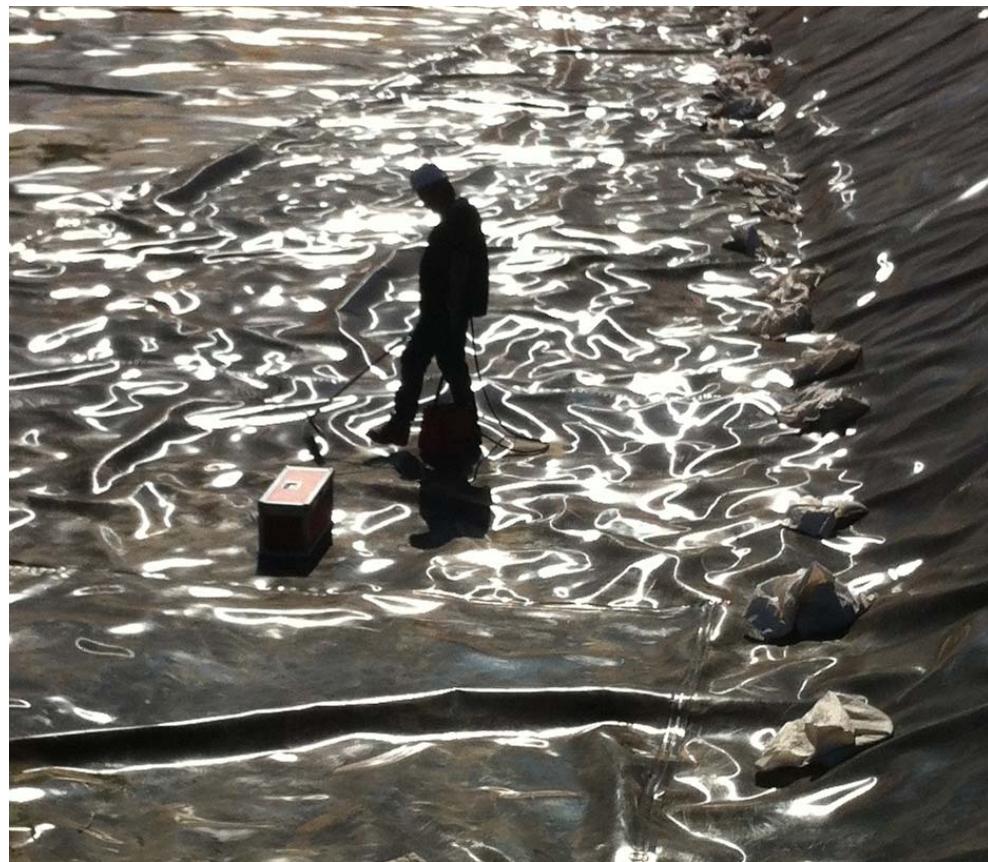
Contrôle des fuites au balai électrique

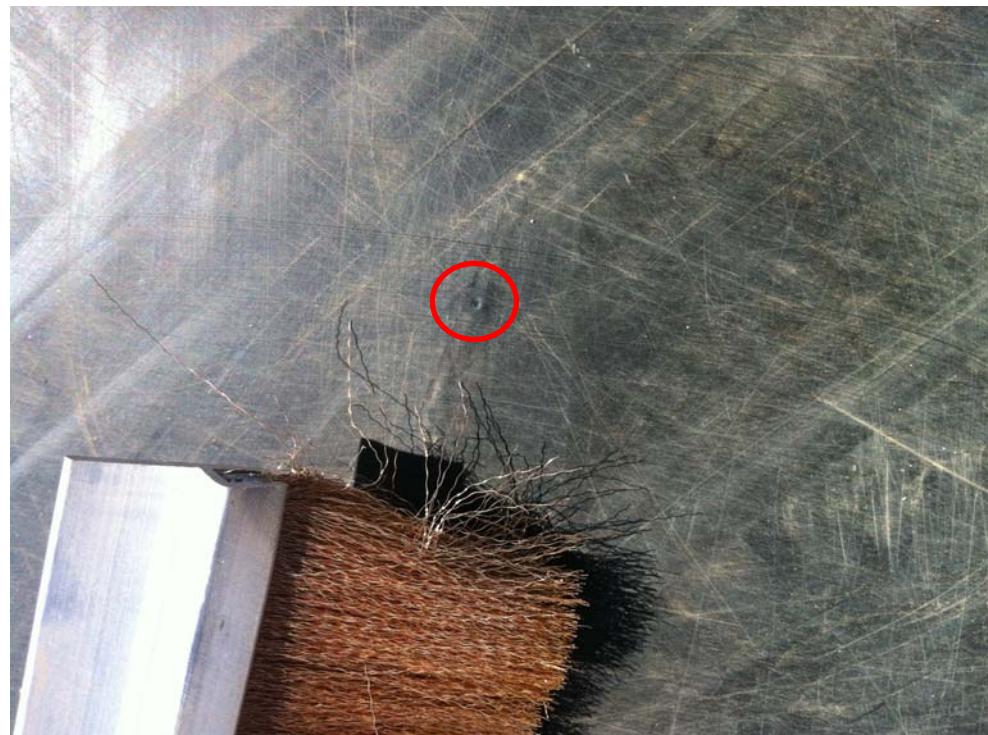
Microfuite détectée au balai électrique sur géomembrane supérieure

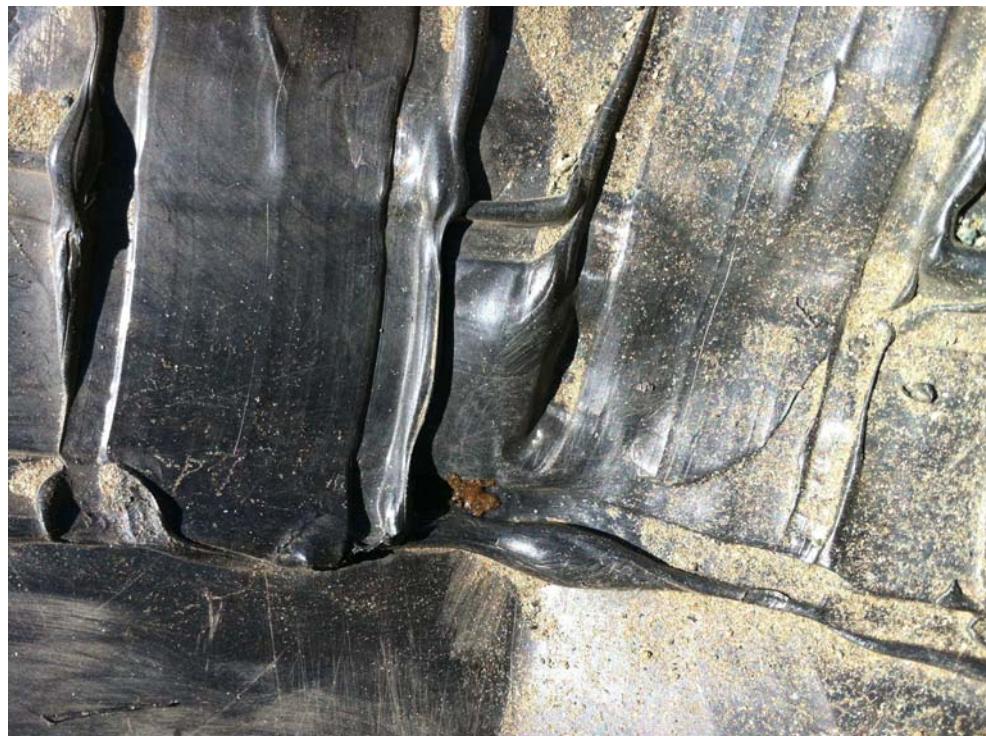
Défaut d'étanchéité d'une extrusion détectée au balai électrique sur la géomembrane supérieure

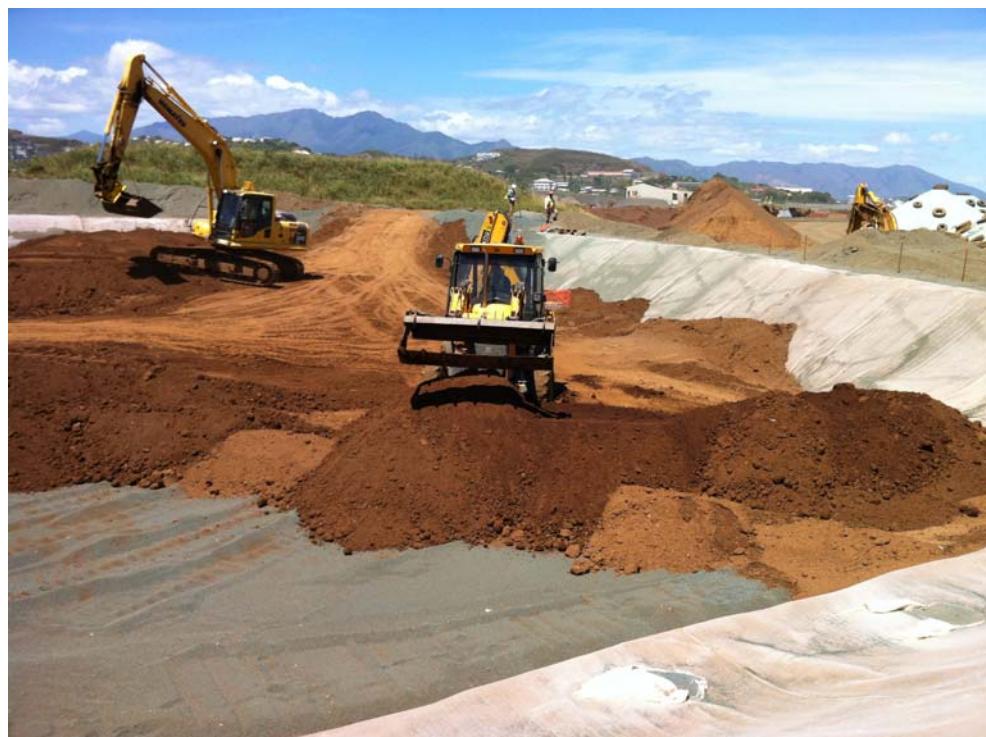
Mise en place du recouvrement
