**COMPTE RENDU DE VISITE  
INSPECTION D'INSTALLATIONS CLASSEES**

| Installation | Installation de traitement et d'épuration des eaux résiduaires domestiques ou assimilées de Montravel |
| Exploitant | Calédonienne des eaux (CDE) |
| Date de l'inspection | 28/10/2015 |

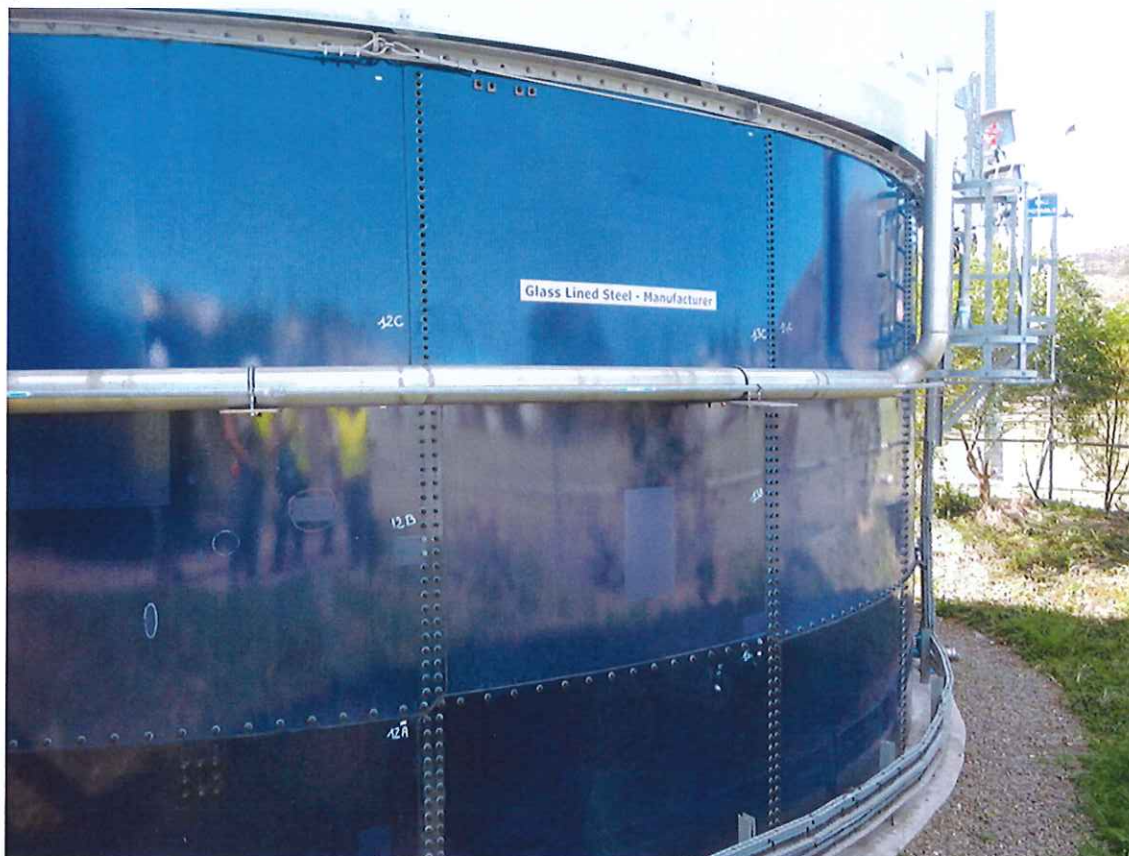
| NATURE DU<br>CONTROLE | REFERENCE<br>REGLEMENTAIRE <sup>1</sup><br>(ARTICLE) | OBSERVATIONS DE<br>L'INSPECTION (IIC)<br>INFORMATIONS DE<br>L'EXPLOITANT (EXP) | DEMANDES DE<br>L'INSPECTION |
|---|---|---|---|
| Entretien | 2 | IIC : le bassin d'aération présente des zones de réfection suite aux travaux de réparation entrepris en mai 2015. <b>PHOTO 2</b> | - |

Photo 2 : Bassin d'aération

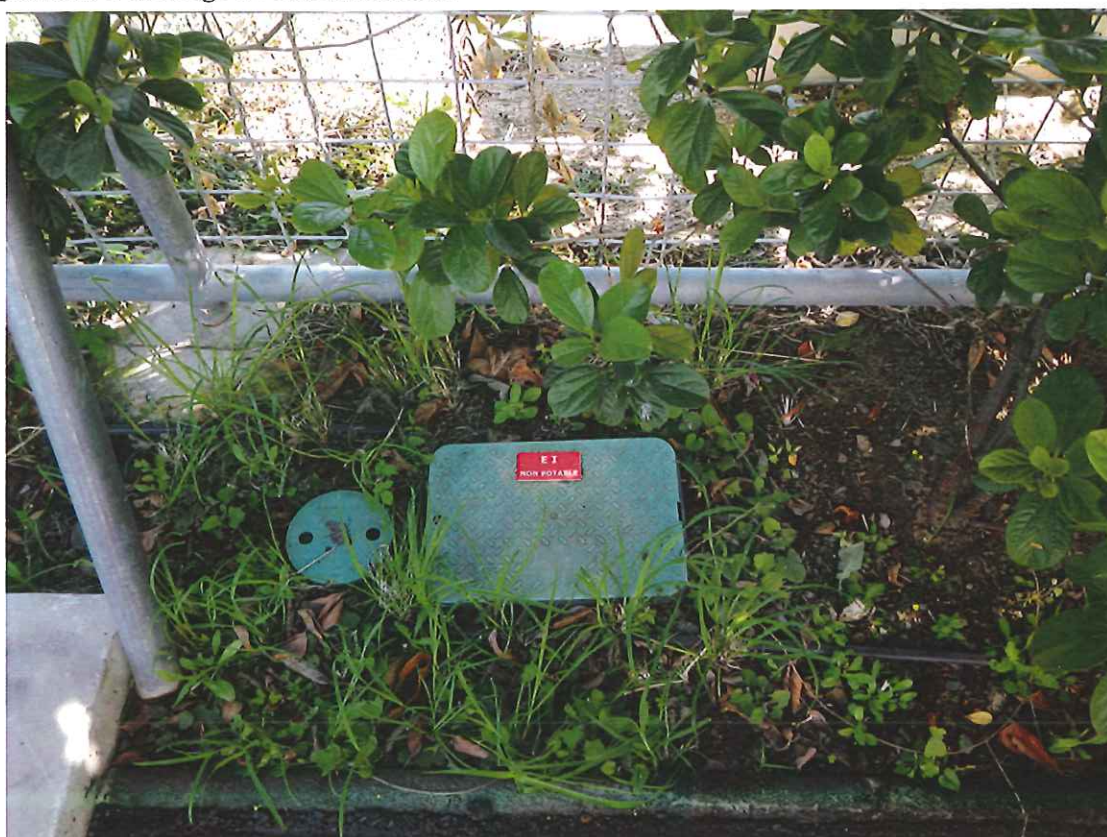
| NATURE DU<br>CONTROLE | REFERENCE<br>REGLEMENTAIRE <sup>1</sup><br>(ARTICLE) | OBSERVATIONS DE<br>L'INSPECTION (IIC)<br>INFORMATIONS DE<br>L'EXPLOITANT (EXP) | DEMANDES DE<br>L'INSPECTION |
|---|---|---|---|
| Conditions de rejet | 3.2 | EXP : un réseau d'eau industrielle est en place et signalé. Cette eau n'est pas utilisée pour l'arrosage des espaces verts bien que le système d'arrosage soit en place et que l'arrêté d'autorisation le permette. <b>PHOTOS 3 et 4</b> | - |

Photo 3 : Réseau d'arrosage à l'eau industrielle

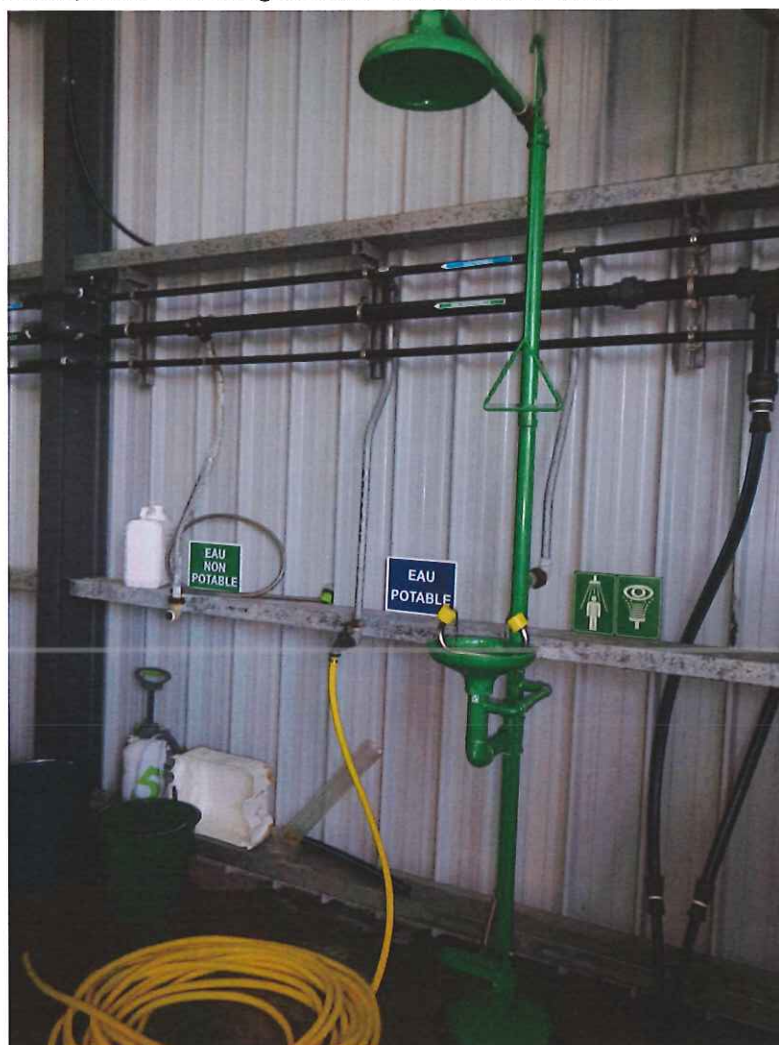
| NATURE DU<br>CONTROLE | REFERENCE<br>REGLEMENTAIRE <sup>1</sup><br>(ARTICLE) | OBSERVATIONS DE<br>L'INSPECTION (IIC)<br>INFORMATIONS DE<br>L'EXPLOITANT (EXP) | DEMANDES DE<br>L'INSPECTION |
|---|---|---|---|
| Risque chimique | 7.4 | IIC : l'installation est munie d'une douche de sécurité et d'un lave-oeil. <b>PHOTO 4</b> | - |

Photo 4 : Douche de sécurité, rince-oeil et signalement des réseaux d'eaux

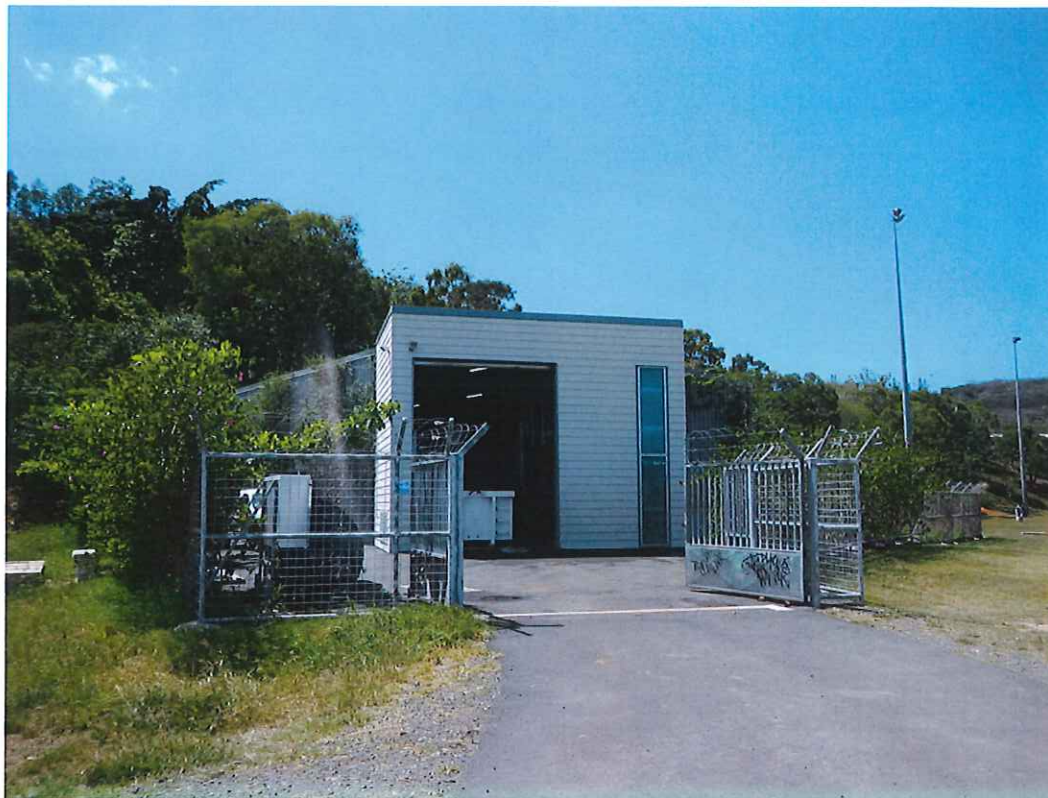
| NATURE DU<br>CONTROLE | REFERENCE<br>REGLEMENTAIRE <sup>1</sup><br>(ARTICLE) | OBSERVATIONS DE<br>L'INSPECTION (IIC)<br>INFORMATIONS DE<br>L'EXPLOITANT (EXP) | DEMANDES DE<br>L'INSPECTION |
|---|---|---|---|
| | | pourtour est végétalisé en grande partie. <b>PHOTO 5</b> | |
| Conditions d'accès | 7.1 | IIC : le site est clôturé avec barbelé. <b>PHOTO 5</b><br>EXP : des intrusions sont parfois constatées (affaissement du grillage) mais sans dégradation. | - |

Photo 5 : Vue de l'installation depuis la route d'accès

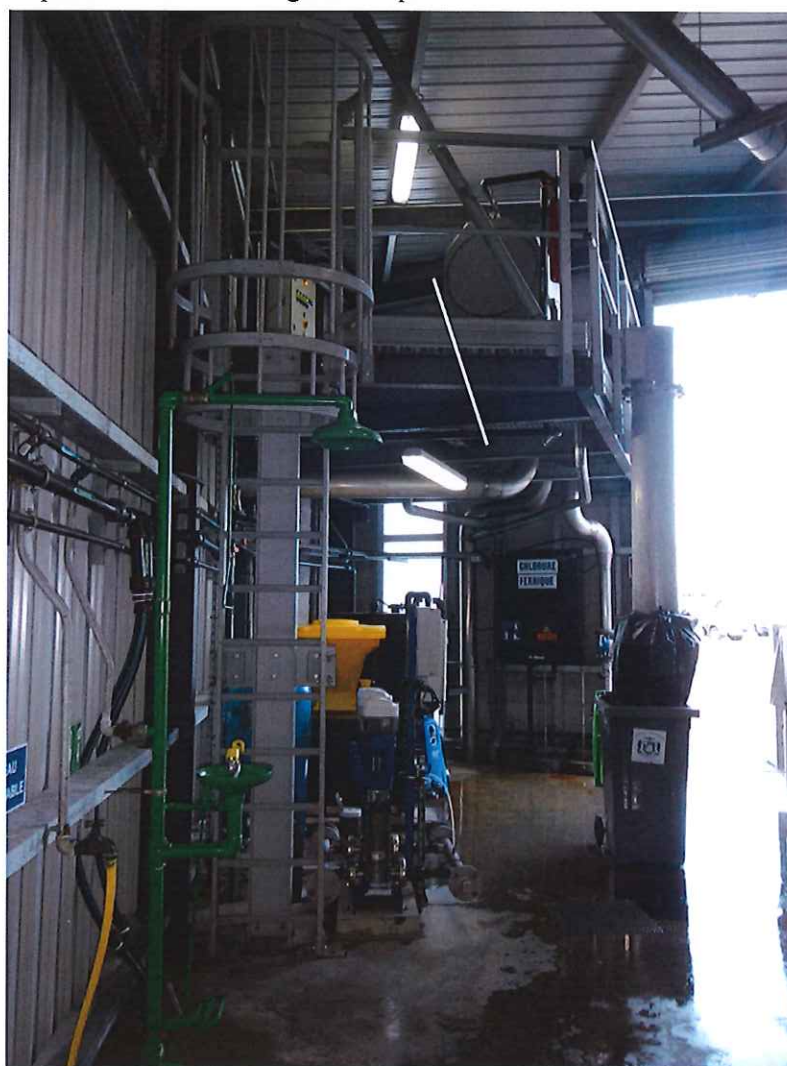
| NATURE DU<br>CONTROLE | REFERENCE<br>REGLEMENTAIRE <sup>1</sup><br>(ARTICLE) | OBSERVATIONS DE<br>L'INSPECTION (IIC)<br>INFORMATIONS DE<br>L'EXPLOITANT (EXP) | DEMANDES DE<br>L'INSPECTION |
|---|---|---|---|
| Risques de chute et de noyade | 7.6 | IIC : l'accès aux équipements de prétraitement ainsi que la plateforme sont équipés de garde-corps. Le bassin d'aération est couvert. <b>PHOTO 6</b> | - |

Photo 6 : Plateforme des prétraitements et ses garde-corps
