**DIRECTION DE
L'ENVIRONNEMENT**

**COMPTE RENDU DE VISITE
INSPECTION D'INSTALLATIONS CLASSEES**

Installation	Décharge communale de Kéré et zone de dépôt de déchets du débarcadère
Exploitant	Mairie de l'Ile des pins
Commune	Ile des pins
Lieu-dit	Kéré (décharge) et Kuto (débarcadère)
Date de la précédente inspection	-
Date de l'inspection	22/04/2016
Nom(s) inspecteur(s)	
Accompagnants

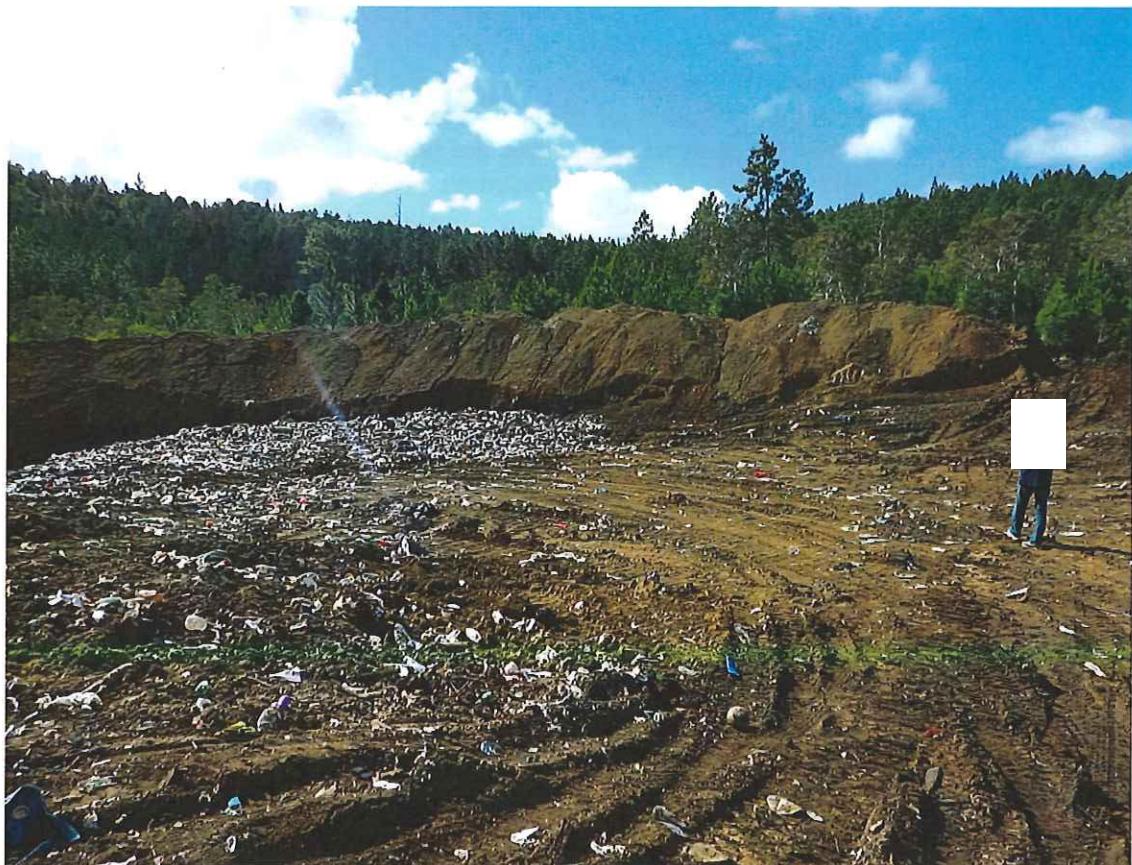
- remplissage d'une partie de la fosse (sud) par des déchets et identification du début de la zone de remplissage par une bande de signalisation ;
- recouvrement par une épaisseur de terre d'une partie des déchets enfouis ;

Photo 1 : extrémité Sud de la fosse

- sécuriser et limiter l'accès à la fosse par les flancs (terrassement vertical trop abrupt de la fosse avec risque de basculement des véhicules des apporteurs et risque sur la tenue mécanique des talus) en créant un merlon en périphérie ouest de celle-ci et en délimitant au sud, une zone de dépôt des déchets pour les usagers de la décharge;

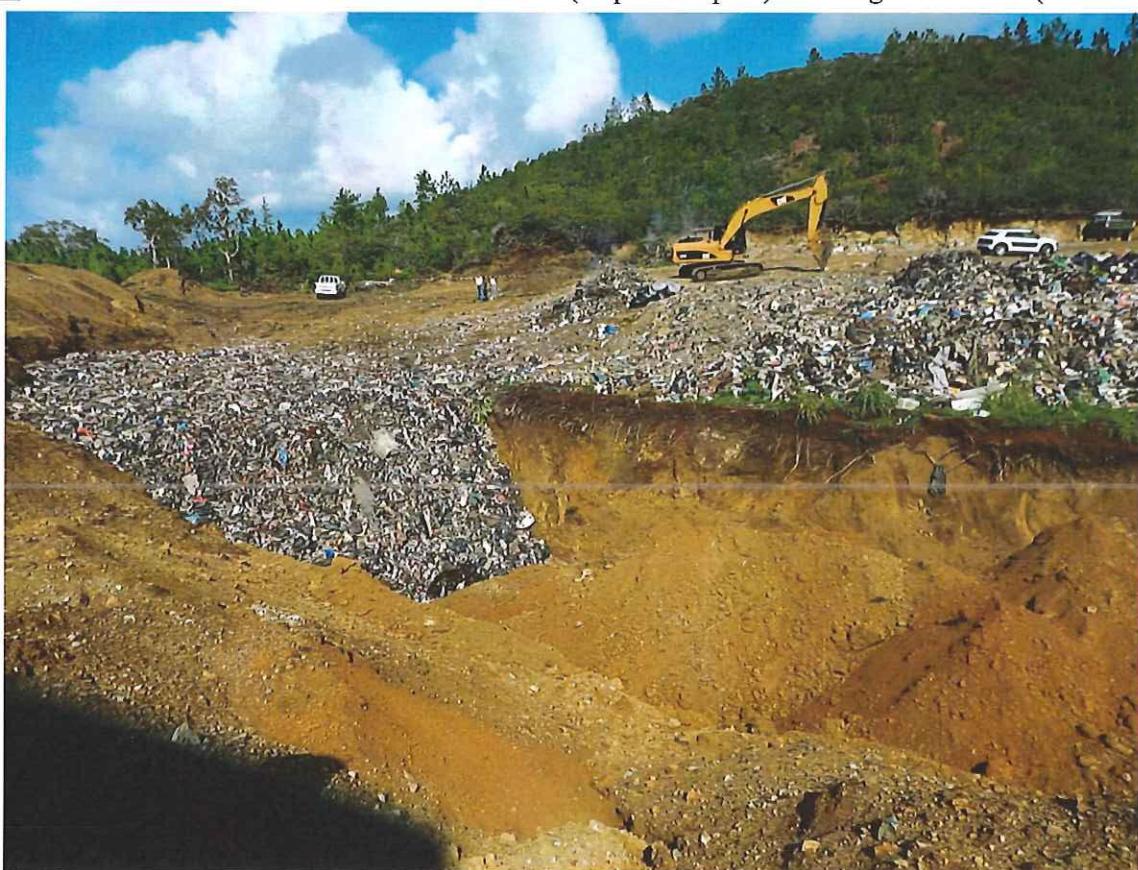
- présence de plusieurs tas de déchets en cours de brûlage ;
- présence d'une fosse de dépotage des matières de vidange en aval du site (à droite de la route d'accès) ;

Photo 2 : enfouissement dans la fosse récemment créée (au premier plan) et brûlage de déchets (en arrière plan)

- cesser impérativement l'agrandissement de la fosse ;
- maintenir le dépôt et l'enfouissement de déchets sur des zones déjà exploitées. La fosse ainsi créée peut être utilisée pour enfouir des déchets dans l'attente de l'ouverture du 1^{er} casier de l'ISD ;

- cesser tout brûlage de déchets notamment par mesure de sécurité des travailleurs et des usagers du site (risque d'explosion compte tenu des déchets enfouis (bonbonne de gaz de camping).

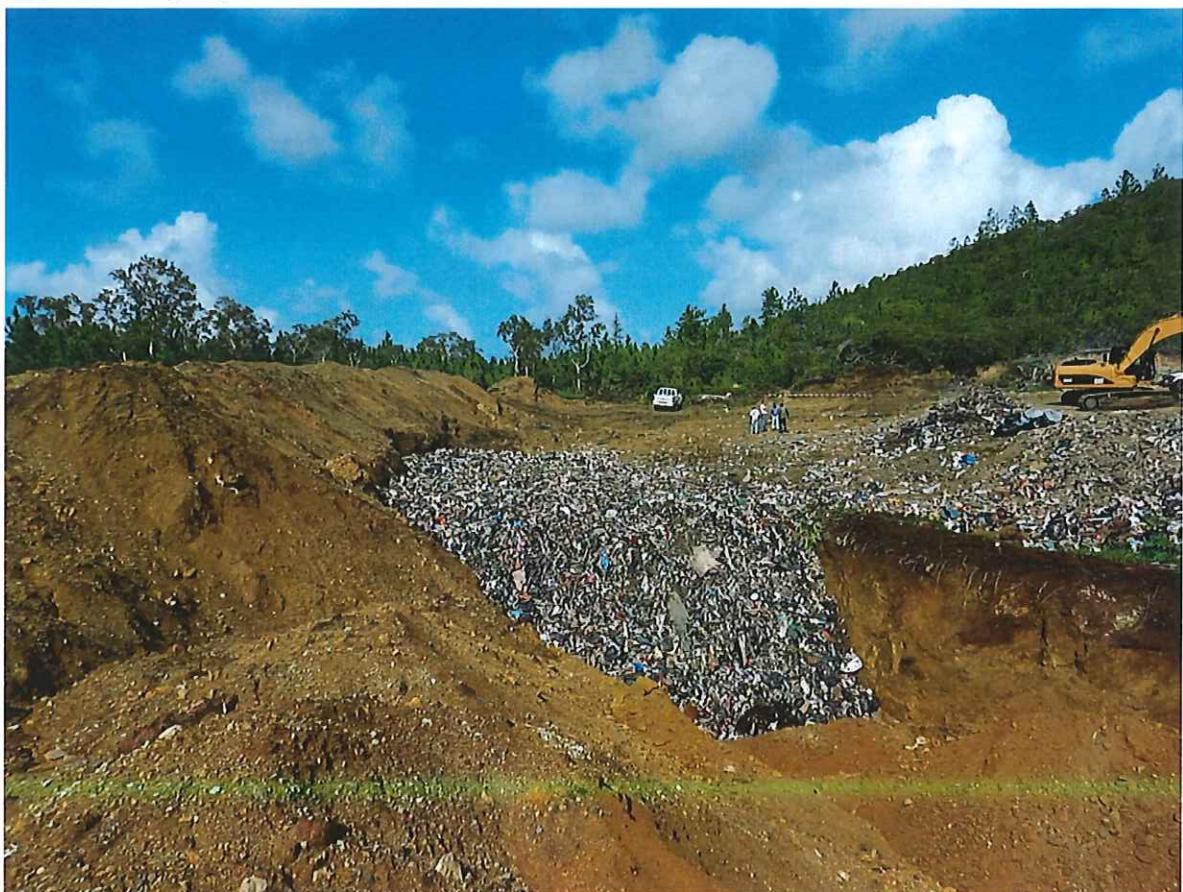
- création d'une fosse de plusieurs mètres de hauteur (au moins 4 mètres sur la partie la plus haute) sur environ 100 mètres de longueur ;
- gros volume de déblai présent en périphérie Est de la fosse ainsi qu'à l'intérieur de celle-ci en partie nord ;

Photo 3 : déblais en périphérie Est de la fosse

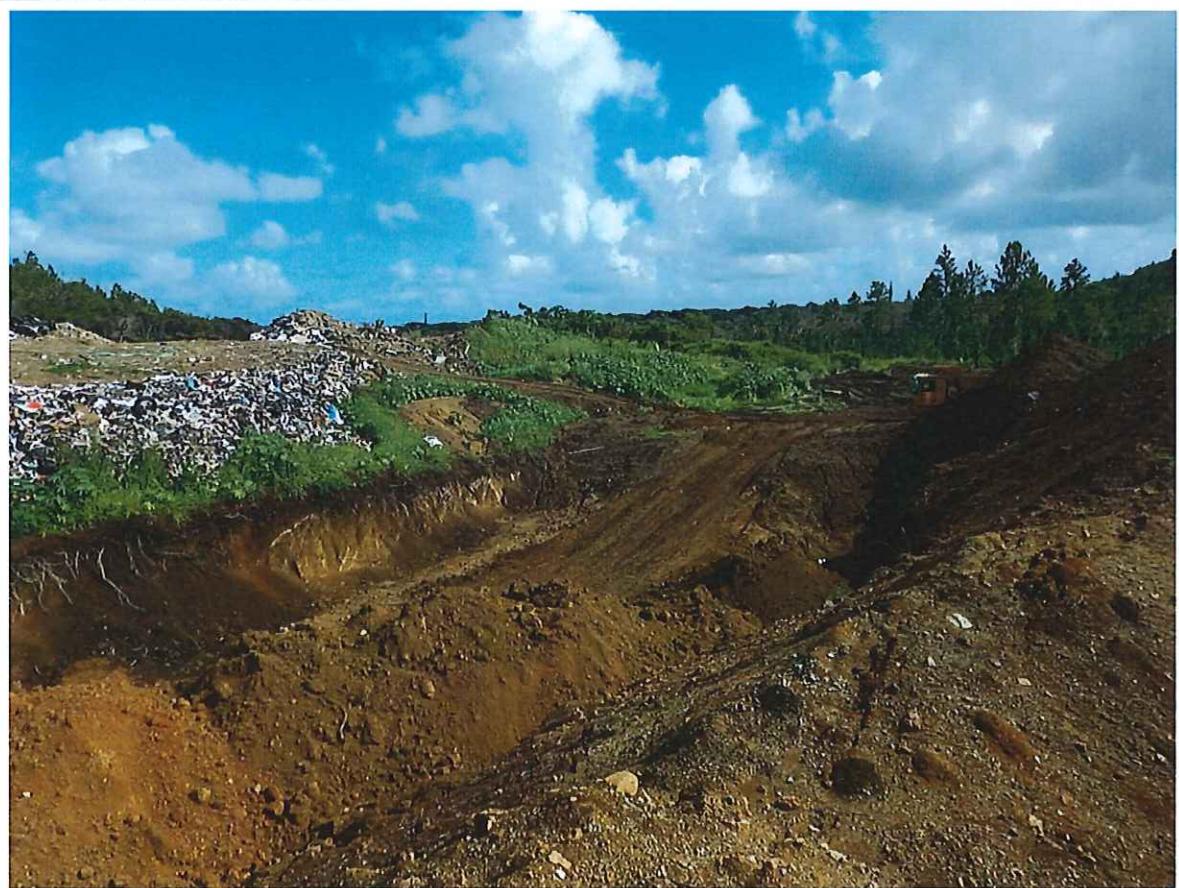
Photo 4 : extrémité Nord de la fosse

- créer un merlon à l'extrémité nord de la fosse afin d'éviter l'écoulement des eaux de ruissellement en dehors de celle-ci ;
- limiter à 30 cm l'épaisseur de terre recouvrant les déchets ;

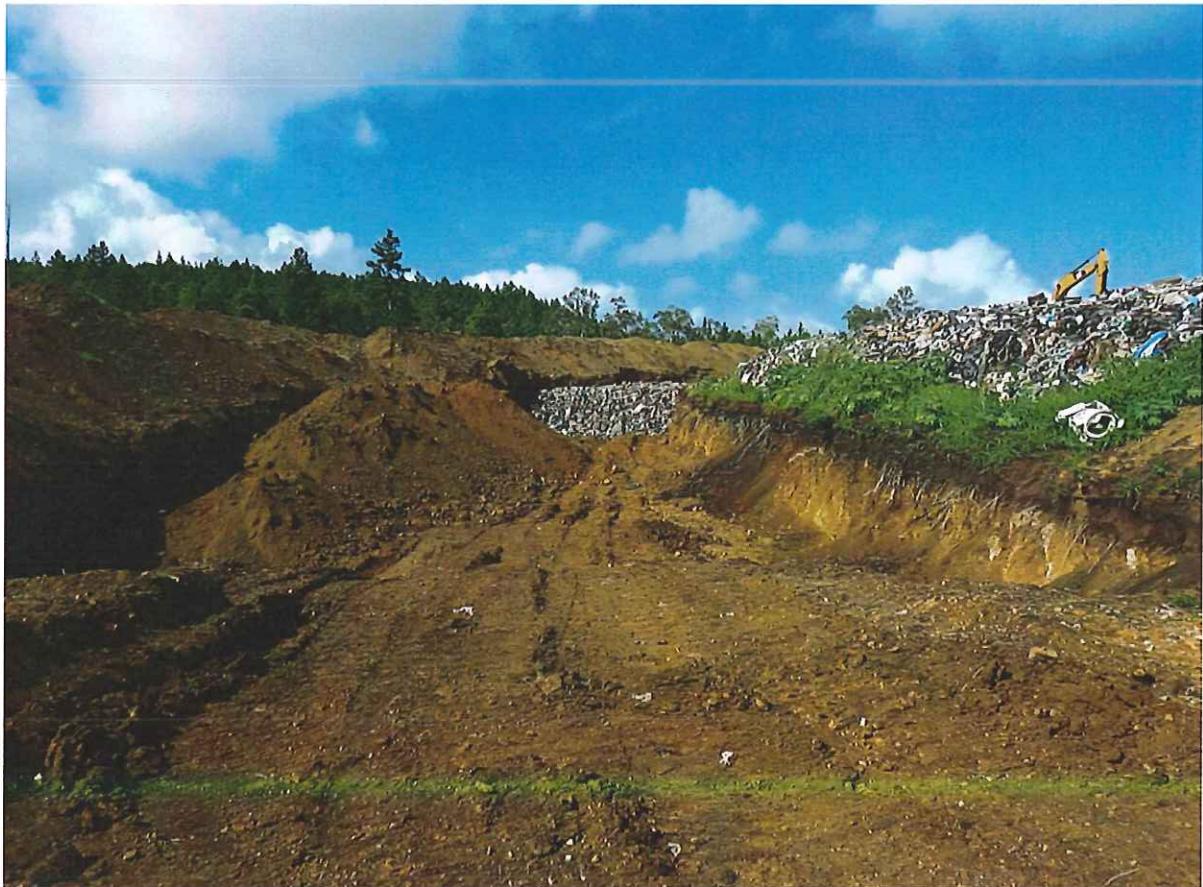
Photo 5 : vue de la fosse depuis son extrémité Nord

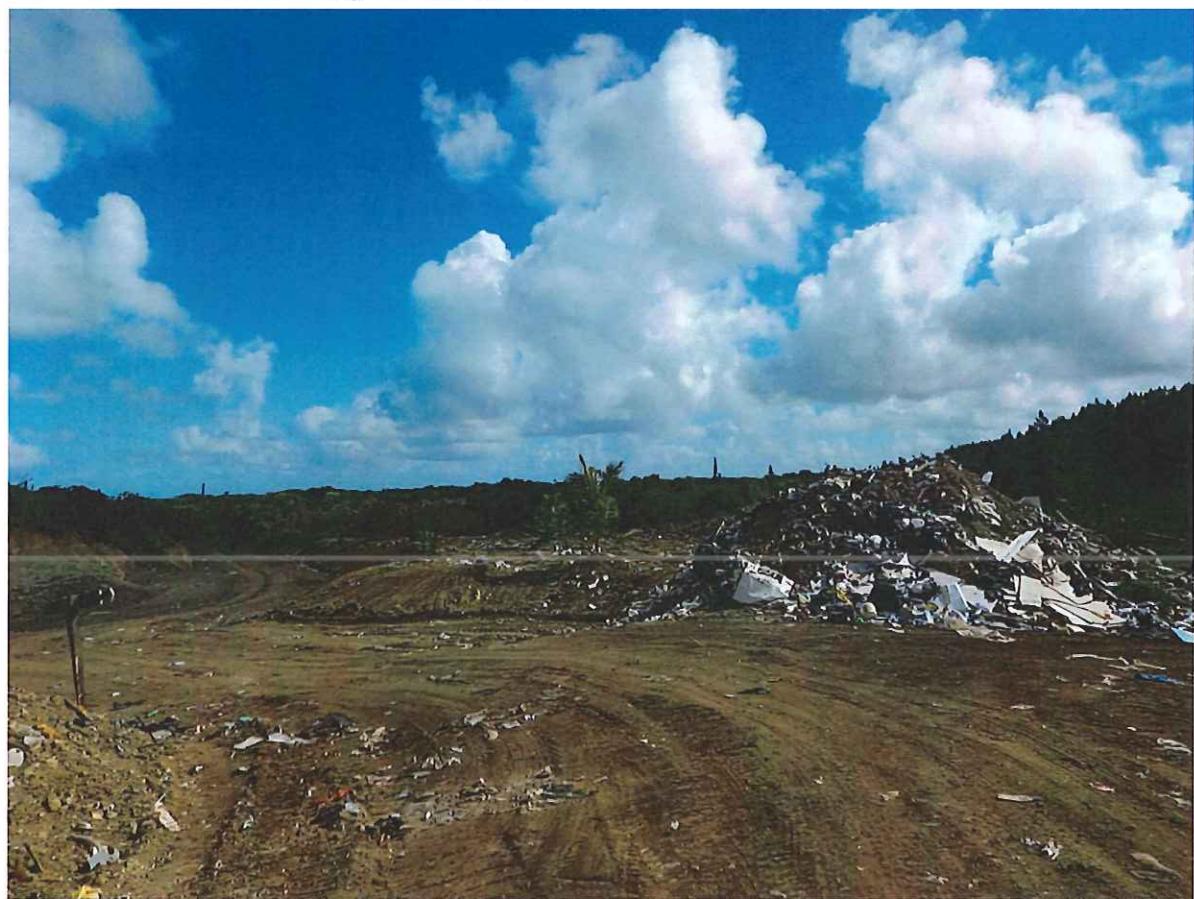
- route d'accès à la zone de dépôt dégagée de la majeure partie des déchets de surface ;
- présence d'un sentier d'environ 3 mètres de large à l'Est du site, créé pour acheminer la pelle depuis la route menant au cimetière des déportés.

Photo 6 : route d'accès à la décharge en aval du site

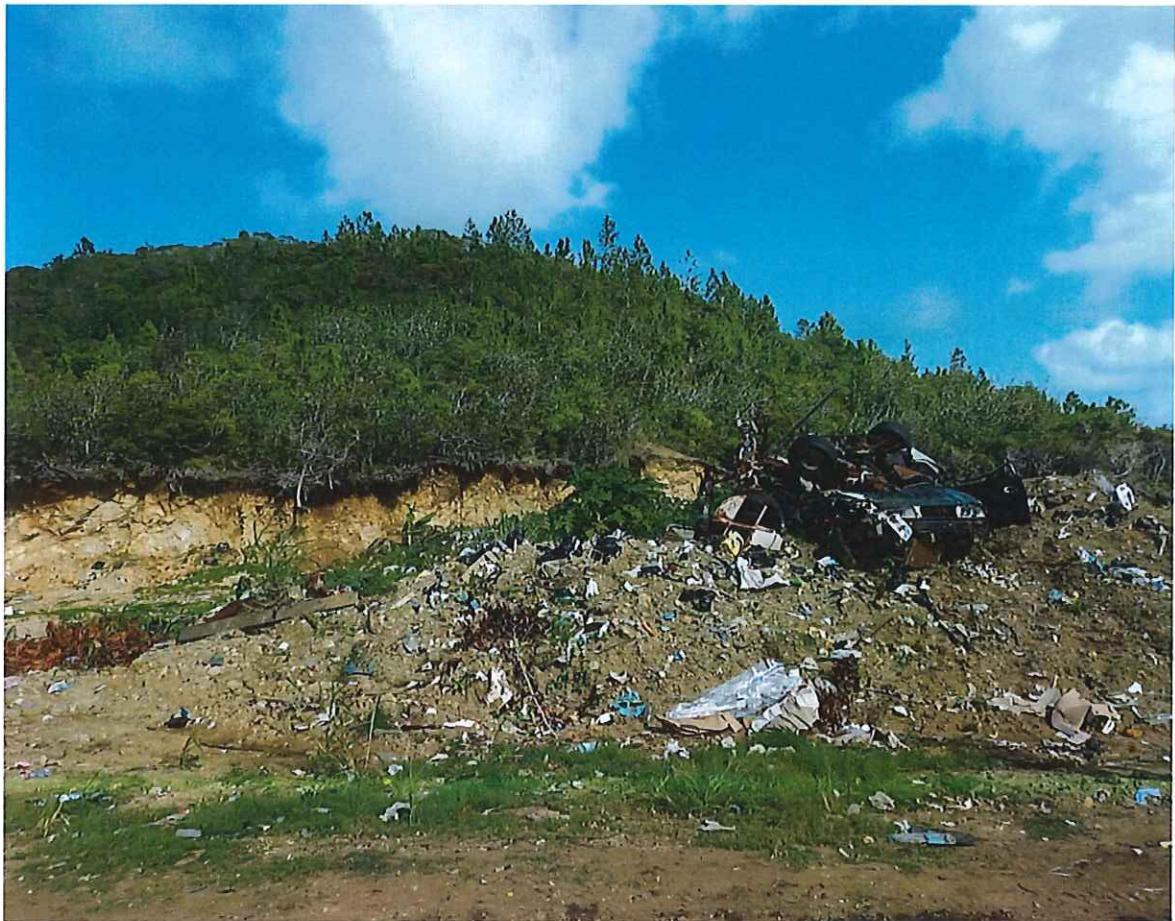
- présence de carcasses de véhicules hors d'usage ;
- présence, en aval du site, de divers tas de déchets recouverts de végétation, de rincins notamment ;

Photo 7 : véhicule hors d'usage

- matérialiser des zones de stockage dédiés à certaines catégories de déchets (ex : ferrailles, véhicule hors d'usage, etc.) ;
- interdire le dépôt des déchets réglementés tels que les piles, batteries et déchets d'équipements électriques et électroniques, pneumatiques usagés, et organiser leur collecte sur des lieux appropriés via l'éco-organisme Trecodec ;

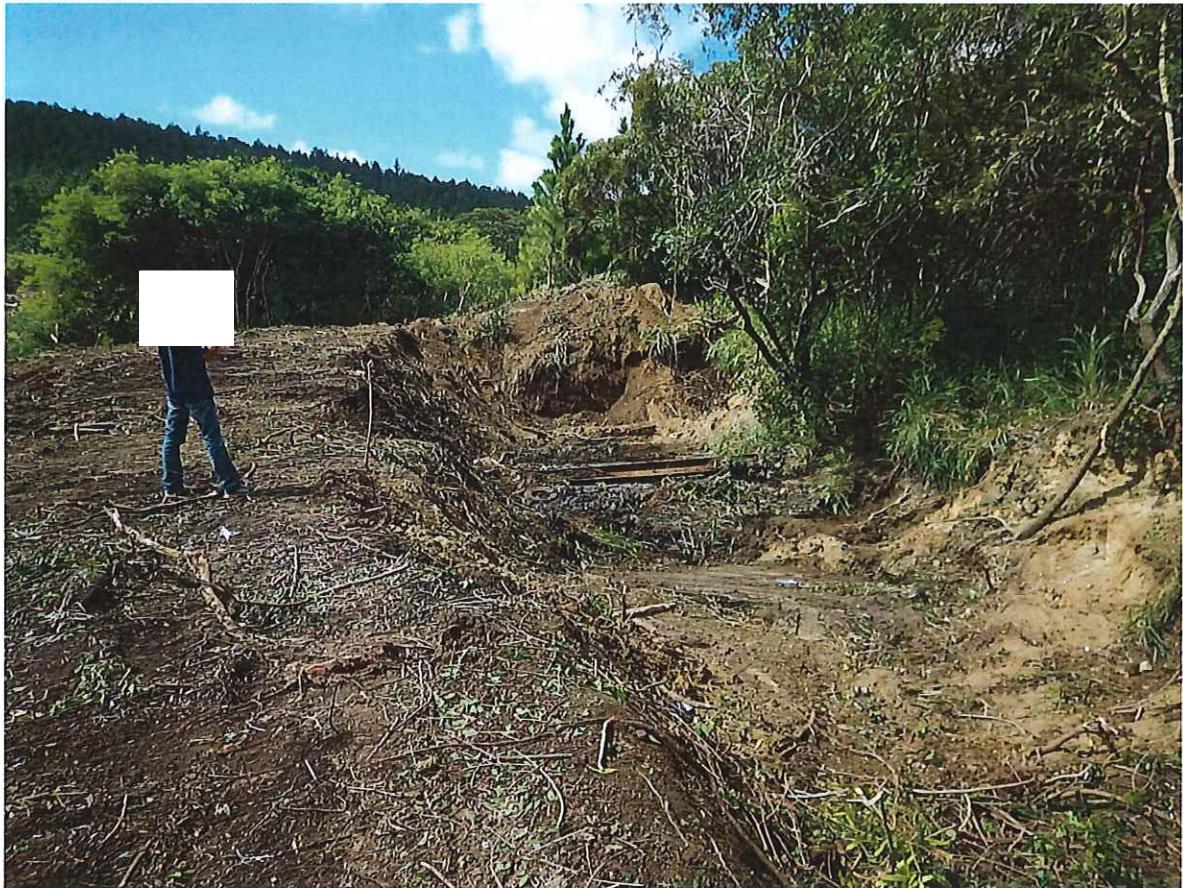
Photo 8 : fosse de dépotage des matières de vidange

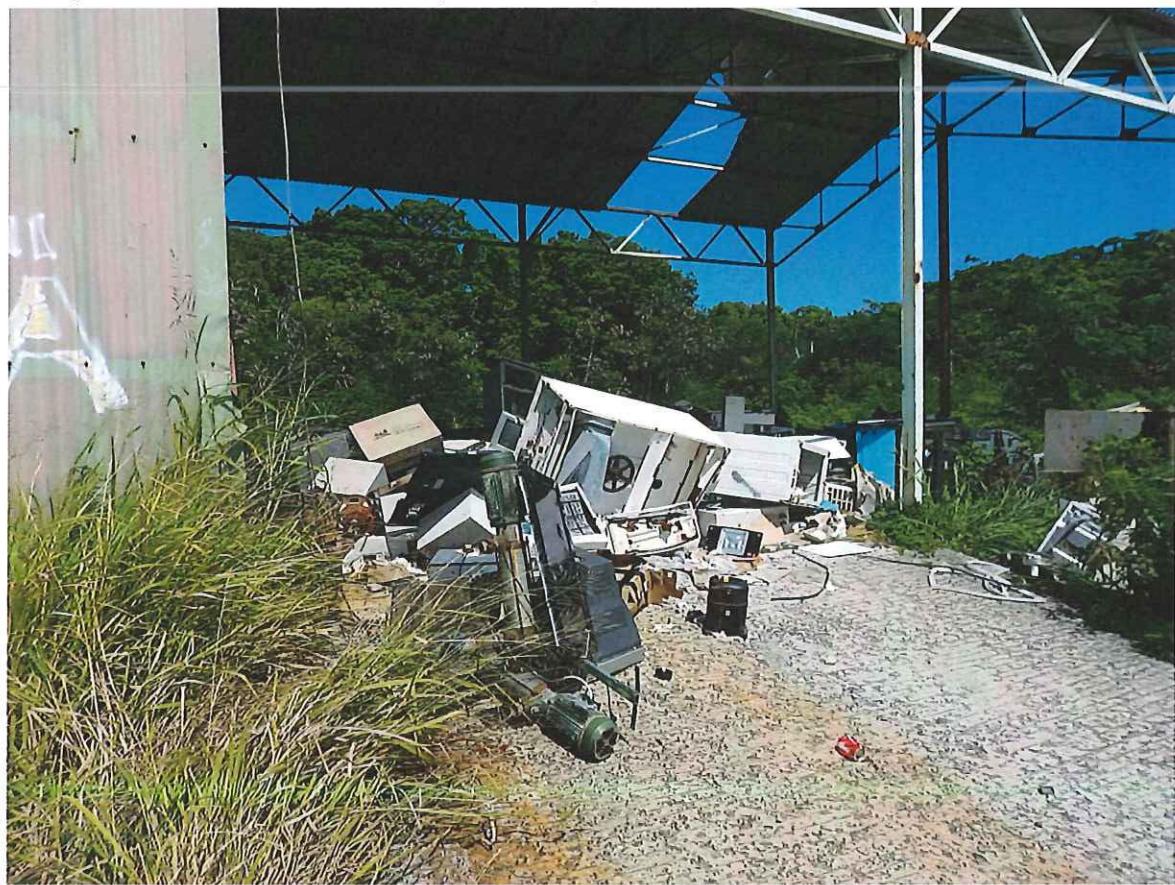
- dépôt de déchets d'équipements électriques et électroniques et de batteries essentiellement ;
- dépôt non organisé et partiellement abrité des intempéries ;
- zone de dépôt sur dalle béton, partiellement couverte (toiture défectueuse) et non sécurisée ;
- présence, en mitoyenneté du dépôt de déchets, d'un dock couvert, partiellement fermé et non utilisé.

Photo 9 : dépôt de déchets au débarcadère (baie de Kuto)

Ces installations pourraient être aménagées et gérées de façon rationnelle pour organiser le stockage des déchets en vue de leur transfert sur la grande terre (via Trecodec).

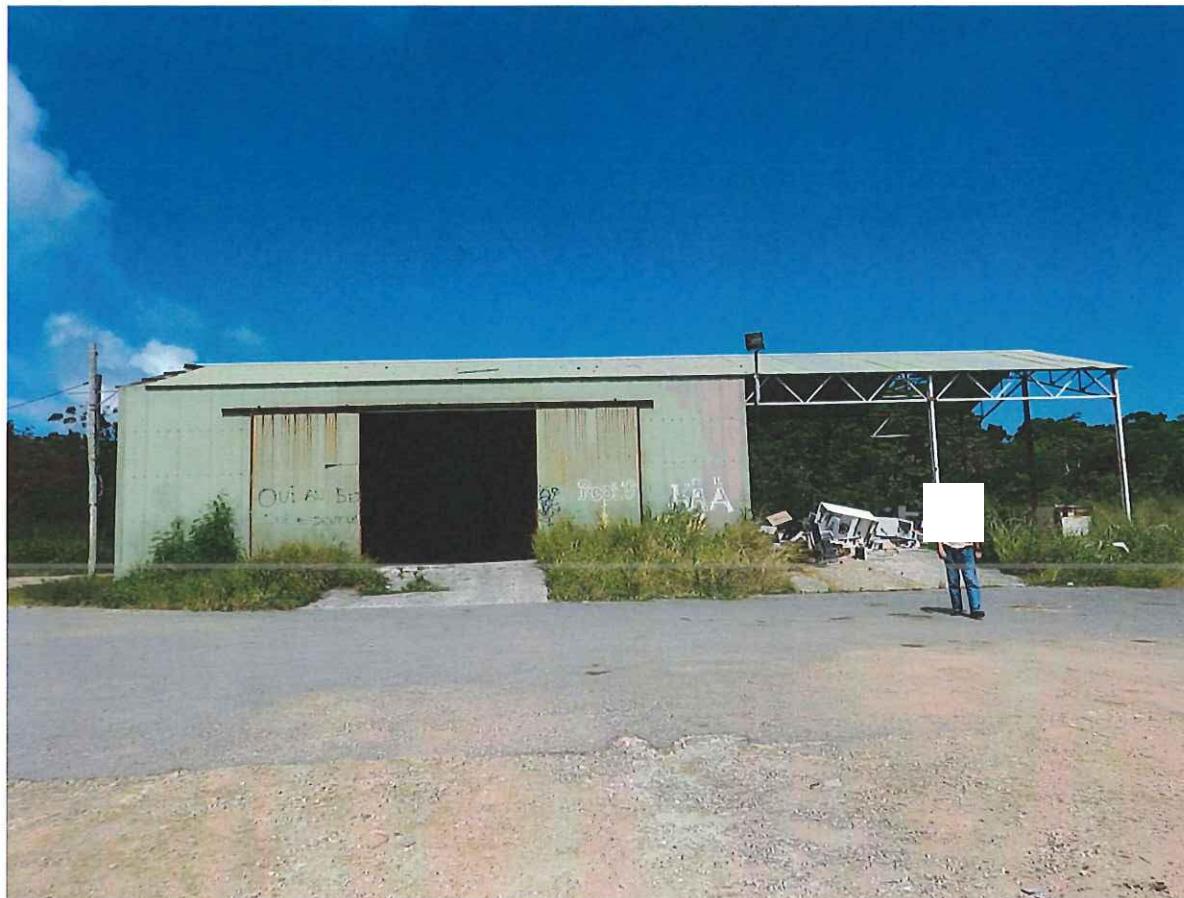
Photo 10 : dock inutilisé en mitoyenneté de la zone de dépôt de déchets du débarcadère
