**COMPTE RENDU DE VISITE
INSPECTION D'INSTALLATIONS CLASSEES**

Installation	Ouvrage de traitement et d'épuration des eaux résiduaires de la résidence Le Vaiarii
Exploitant	Syndicat des copropriétaires de la résidence Le Vaiarii
Gestionnaire	Patrimoine Immobilier
Commune	Nouméa
Quartier	PK6
Date de la précédente inspection	-
Date de l'inspection	06/07/2016
Nom(s) inspecteur(s)	
Accompagnants	(Patrimoine Immobilier) (Epureau)

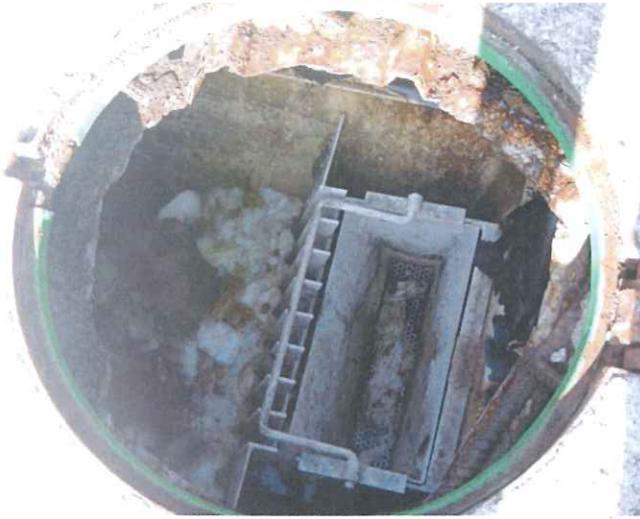
Photo 1 : Dégrilleur

3.2	Contrôle des accès	Les regards du dégrilleur et du bassin de finition sont en fonte et se trouvent au niveau du parking de la résidence qui est clôturé. En revanche, le bassin d'aération/décantation est accessible de la route mais la trappe a été réalisée en bois (donnant un style deck où sont rangées les poubelles) et ne donnant pas l'impression qu'un équipement se trouve dessous.

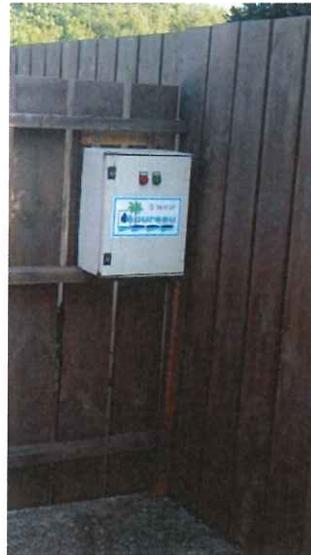
Photo 2 : Coffret électrique de commande

2.5	Ventilation des locaux	L'ouvrage est en extérieur donc pas de nécessité de ventiler les locaux.
2.6	Conformité des installations électriques et remise en route automatique de l'ouvrage	<p>La conformité des installations électriques n'a pu être vérifiée. L'exploitant devra transmettre à l'inspection des installations classées le dernier rapport de contrôle des installations électriques réalisé par un organisme agréé, dans un délai de deux semaines.</p> <p>Le prestataire d'entretien a déclaré que l'installation est équipée d'un module de remise en route automatique en cas de coupure électrique.</p>

- Transmettre le dernier rapport de contrôle des installations électriques de la station, délai deux semaines ;
- Installer un extincteur de 5 kg CO2 et fournir le justificatif de réalisation, délai deux mois.

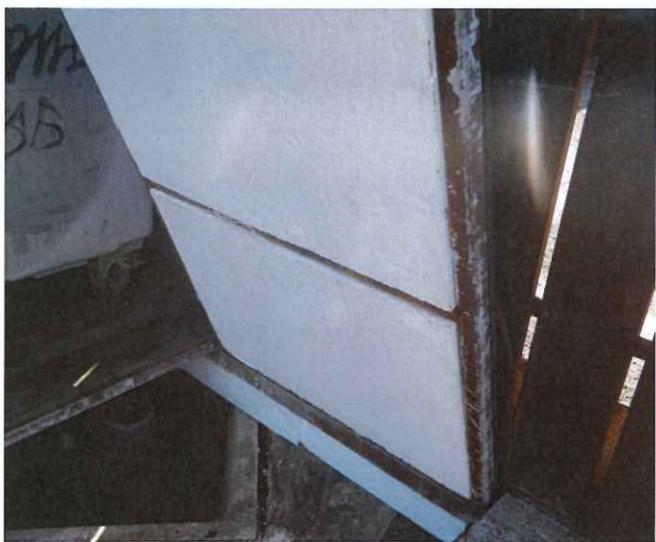
5.5	Contrôle des rejets – surveillance par l'exploitant de la pollution rejetée	Présence d'une ventilation en toiture assurant l'aération du circuit primaire. La ventilation du bassin d'aération/décantation se fait par le regard en bois du bassin. Il a été constaté lors de la visite un dégagement d'odeurs au niveau de l'installation. Le prestataire d'entretien a indiqué que c'était normal car la STEP avait été mise à l'arrêt pendant 4 jours pour effectuer des travaux d'insonorisation au niveau du bassin d'aération/décantation (suite à une plainte d'un locataire de la résidence). L'installation a été remise en service le jour de la visite.

Photo 5 : Isolation au niveau du bassin aération/décantation

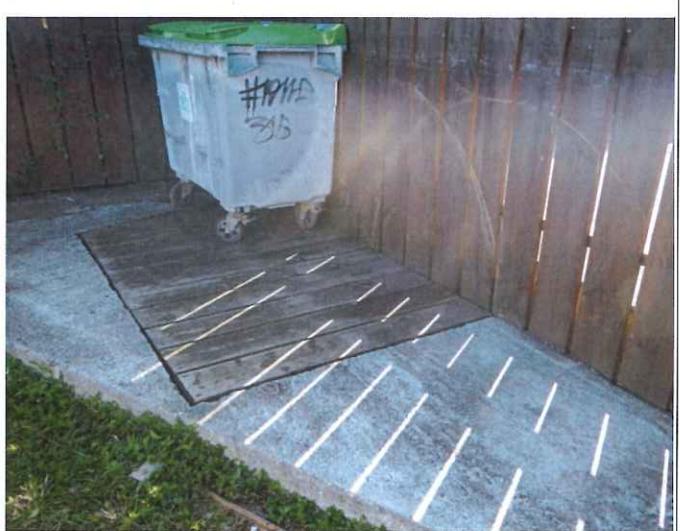
2.1	Règles d'implantation et de conception	<p style="text-align: center;"><u>Implantation – aménagement :</u></p> <p>L'ouvrage est positionné dans les prospects (dans les 3 mètres en limite de propriété) et voire en dehors des limites de propriété pour le bassin d'aération/décantation.</p>

Photo 6 : Emplacement bassin aération/décantation
