Dossier n° A001.12014.0001

**Dossier de fermeture d'une installation classée
pour la protection de l'environnement**

Dépotoir de Boulouparis – BP01

Le présent rapport est réalisé dans la cadre de la phase 3 du marché « études et assistance à la maîtrise d'œuvre pour la réhabilitation de divers sites de dépôt sauvage ou irrégulier de déchets en Province Sud ».

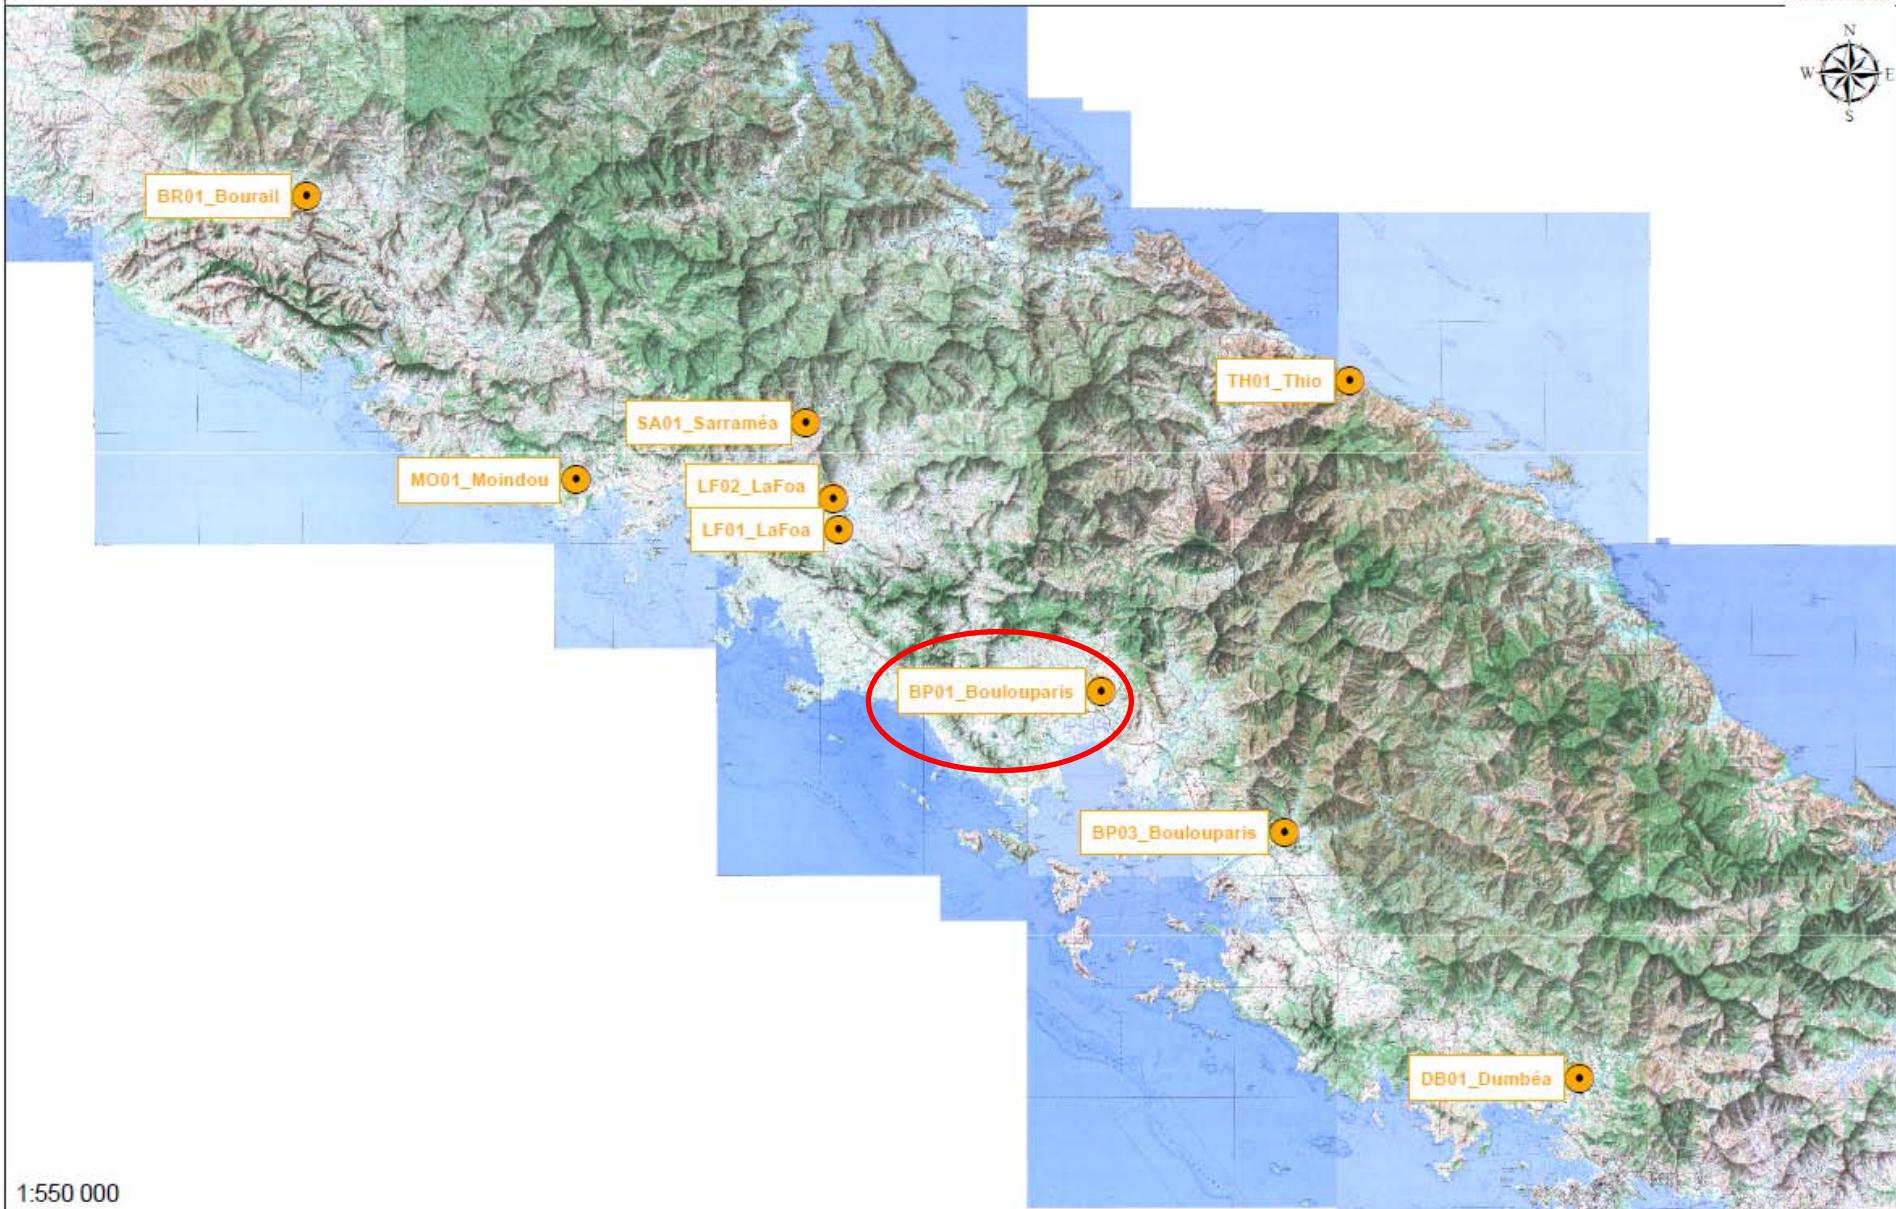
Planche 1 : Plan de situation des 9 dépotoirs sauvages principaux situés en Province Sud

Les sites de dépôts de déchets inclus dans le champ d'étude de GINGER SOPRONER sont (Planche 1):

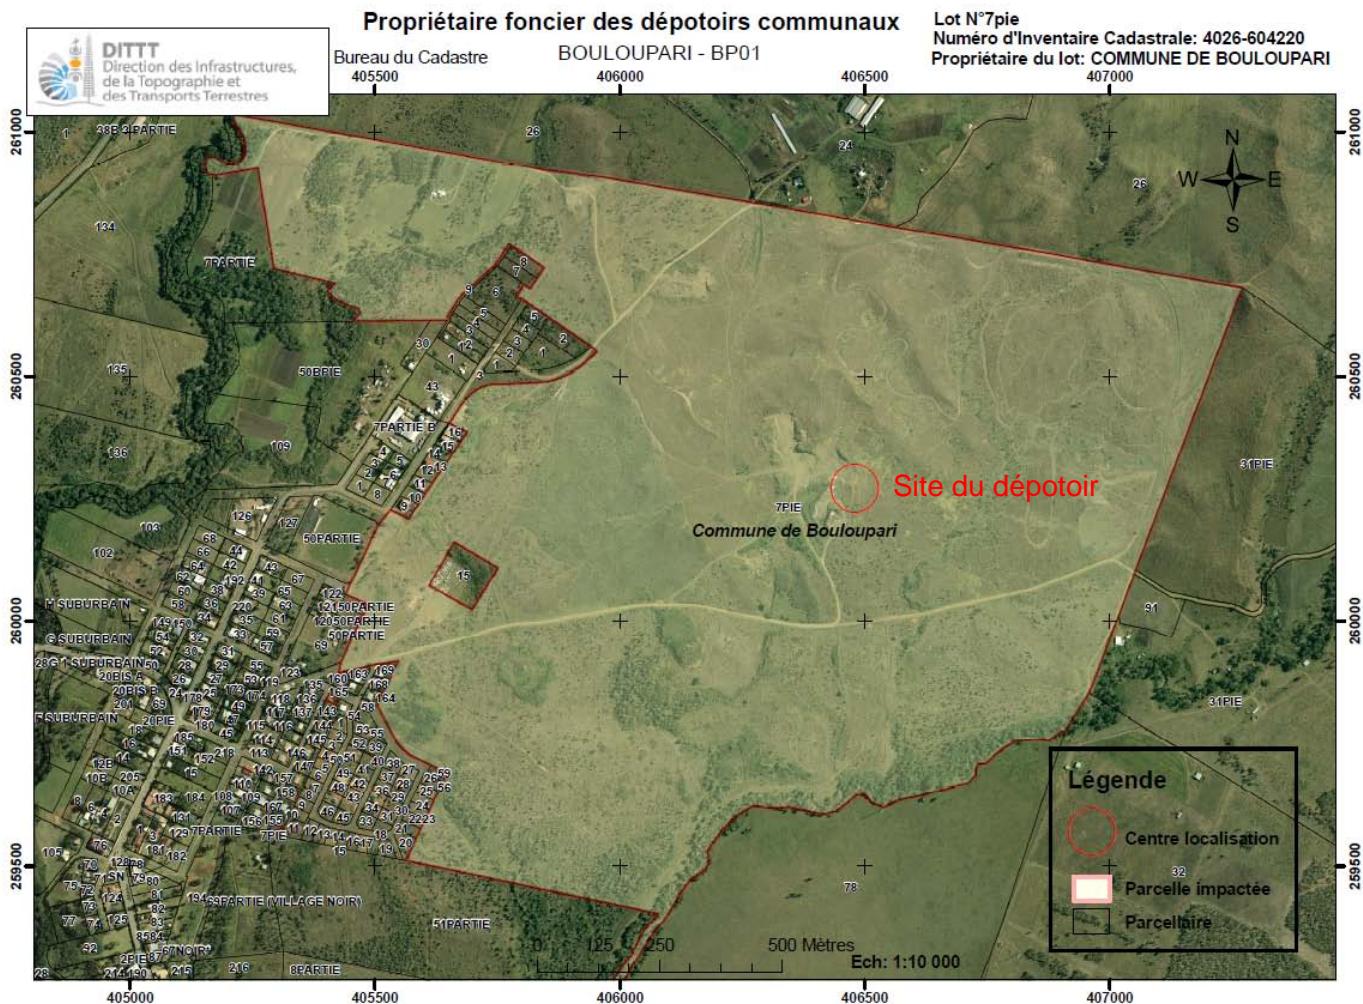
Figure 1 : Situation cadastrale

Le dépotoir BP01 de la commune de Boulouparis se situe sur la parcelle suivante :

- Lot n° 7 pie ;
- Numéro d'inventaire cadastral : 4026-604220 ;
- Propriétaire : Commune de Boulouparis.

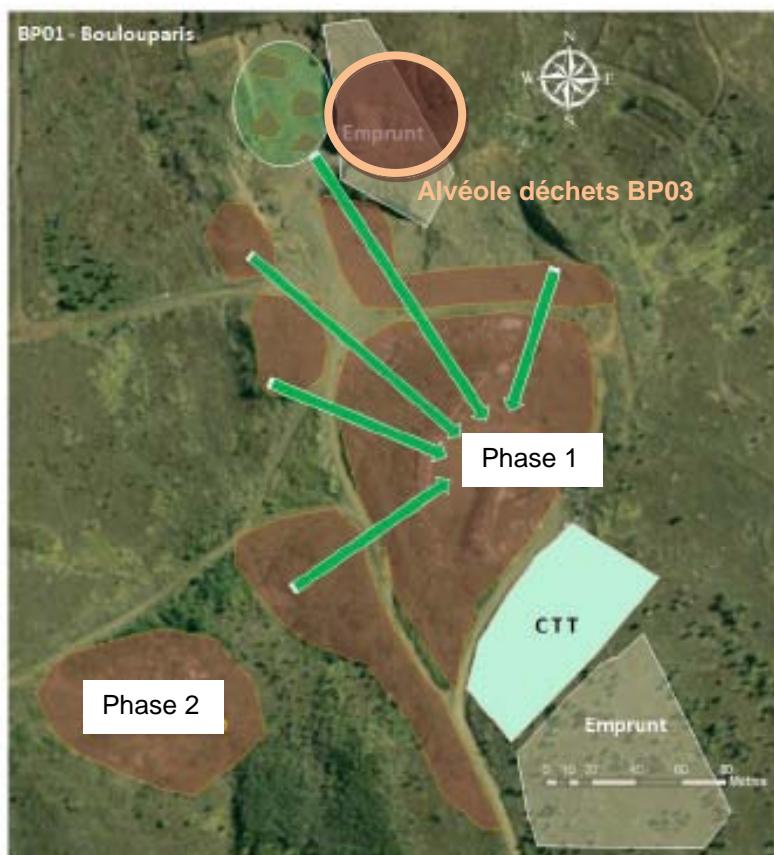
Figure 2 : Zonage de la réhabilitation

Le secteur est composé de deux zones principales, identifiées sur la Figure 2 :

- Un gros dépôt à l'ouest, entouré de multiples dépôts épars ;
- Un dépôt au sud ouest identifiable comme une entité propre et mentionnée « phase 2 ».

Le dépôt ouest étant identifié comme producteur de Lixiviats, alors que la zone sud-ouest semble composée de dépôts de types déchets inertes et gravats ; deux phases sont identifiées :

- Une première phase avec les tas épars ;
- Une deuxième phase qui concerne la zone de dépôt au sud ouest.

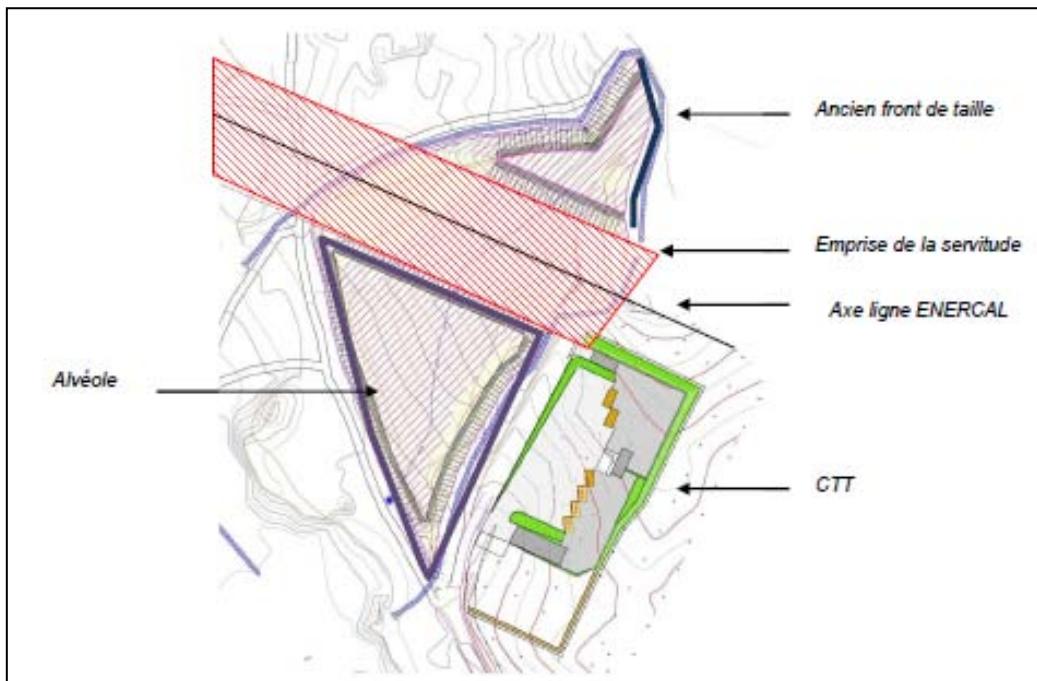
Figure 3 : Identification des contraintes du site

Cependant, le passage d'une ligne aérienne ENERCAL au milieu du site oblige à modeler le massif en tenant compte d'une servitude.

Les différentes contraintes du site sont identifiées sur la figure suivante :

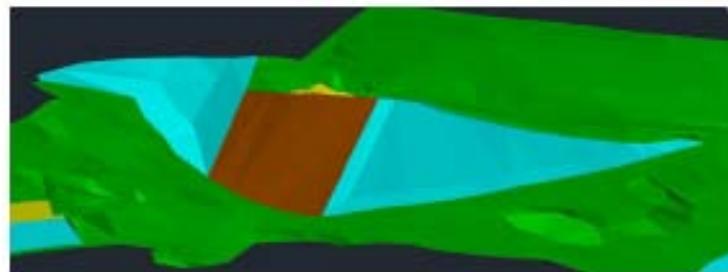
Figure 4 : Isométrique du projet phase 1

L'isométrique ci-dessous permet d'imaginer la topographie future du site.

Les massifs bleus correspondent aux alvéoles identifiés ci-dessus.

La partie marron représente le stockage possible, mais sur une hauteur moindre, sous la ligne électrique.

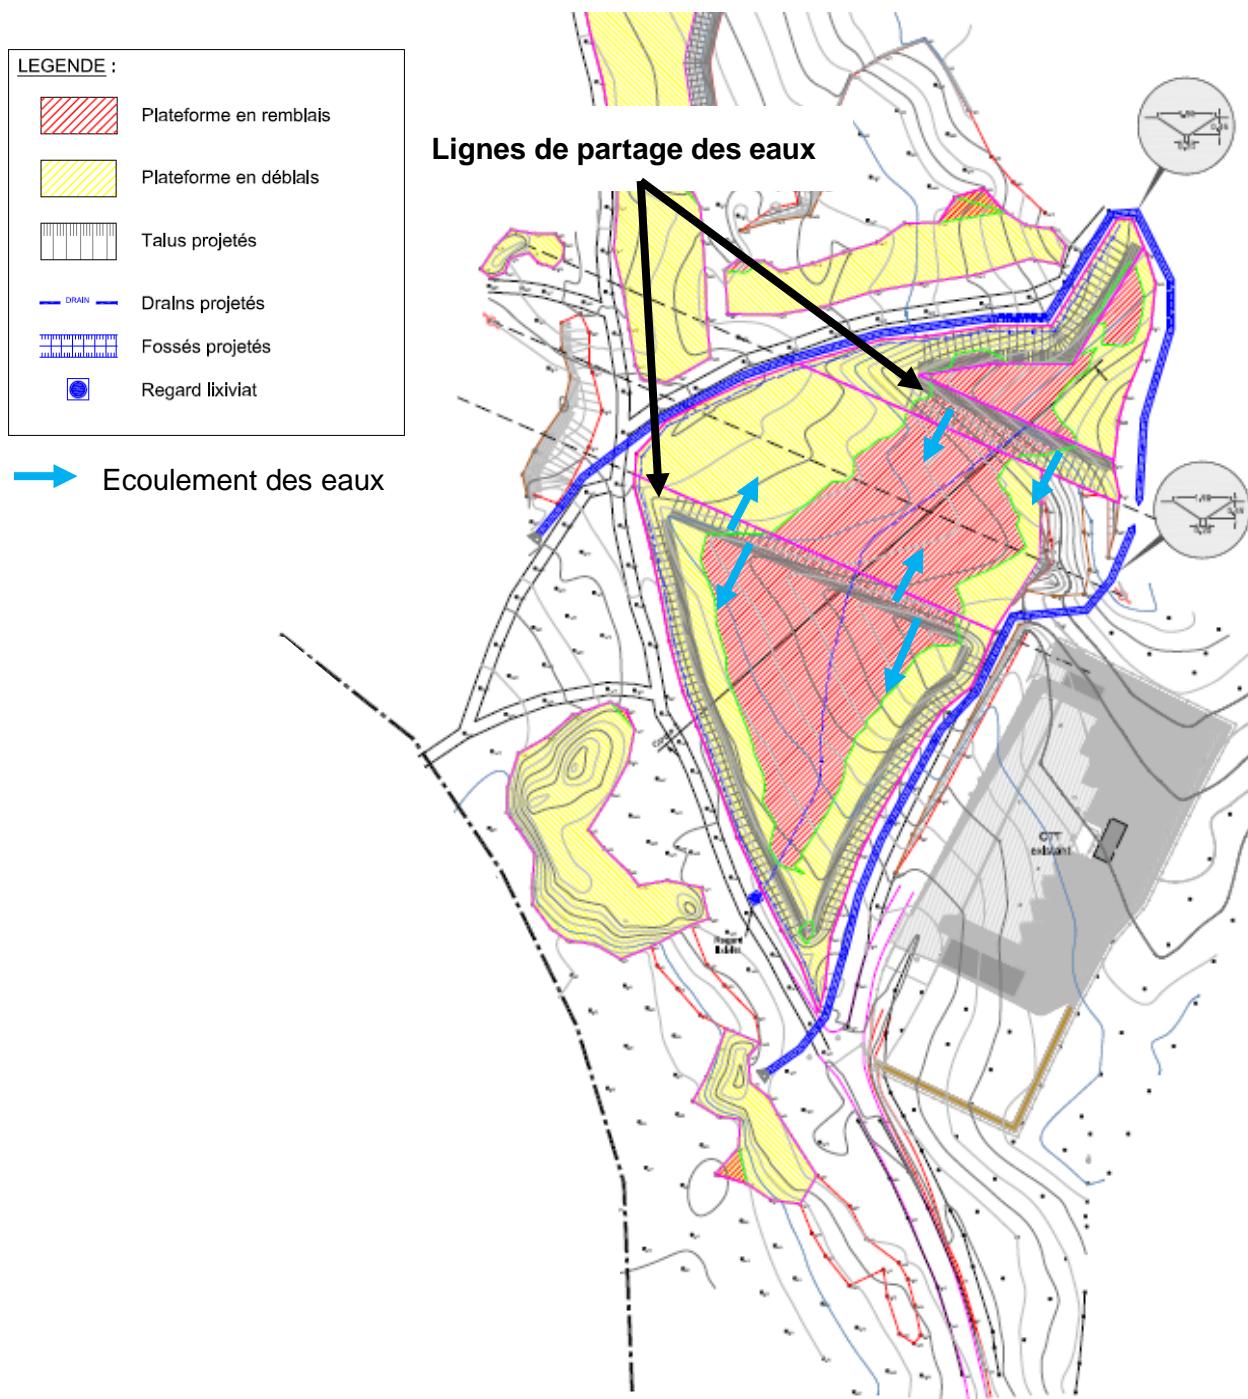
**Figure 5 : Plan des fossés projetés**

Des fossés de colature sont prévus pour prévenir le ruissellement d'eau venant de l'amont.

Des fossés sont également prévus au pied des massifs afin d'évacuer les eaux pluviales ruisselant sur ceux ci.

Ces ouvrages sont dimensionnés pour une pluie d'occurrence décennale avec un $T_c=6\text{min}$.

Le bassin versant total représente une surface de 2 ha environ. Le débit décennal généré est de 0.5 m³/s environ.

Les plateformes supérieures des alvéoles auront une pente minimum en travers et/ou en long de 5% permettant l'écoulement des eaux. Dans le cas d'une pente en long du massif inférieure à 5%, la pente en travers sera au minimum de 5% et des noues de collectes bétonnées seront créées pour favoriser l'écoulement des eaux (Figure 5).

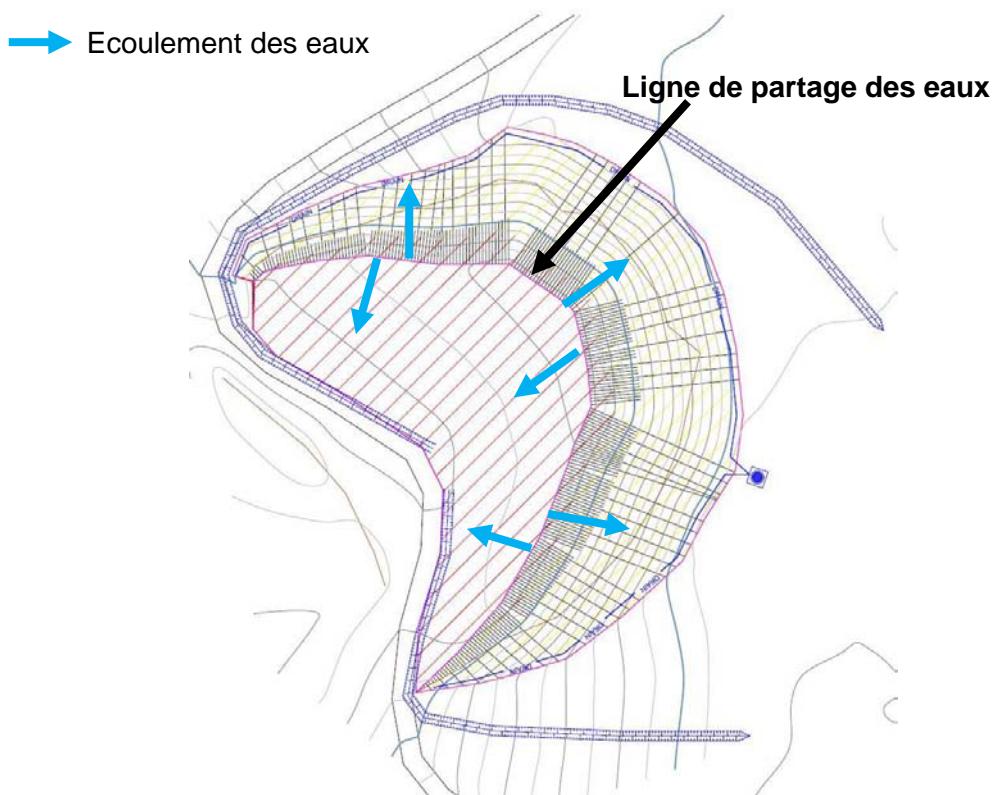
Figure 6 : Vue en plan de l'aménagement prévu

Le massif actuel présente un talus d'environ 7 m de haut avec une forte pente.

Afin de stabiliser le massif, cette pente sera diminuée à une pente sécuritaire de 30% (environ 3H/1V).

Pour cela, la crête du talus sera reculée, à l'image du détail présenté ci-dessous.

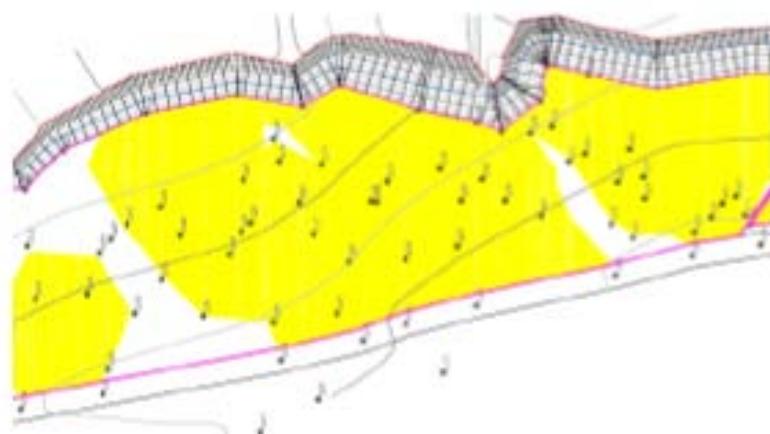
Figure 8 : Isométrique du principe d'aménagement préliminaire des talus suite à la réalisation des emprunts

Les isométriques ci-dessous proposent une vue possible de l'aménagement préliminaire des talus servant d'appui suite à la réalisation des emprunts et une réhabilitation de ce type.

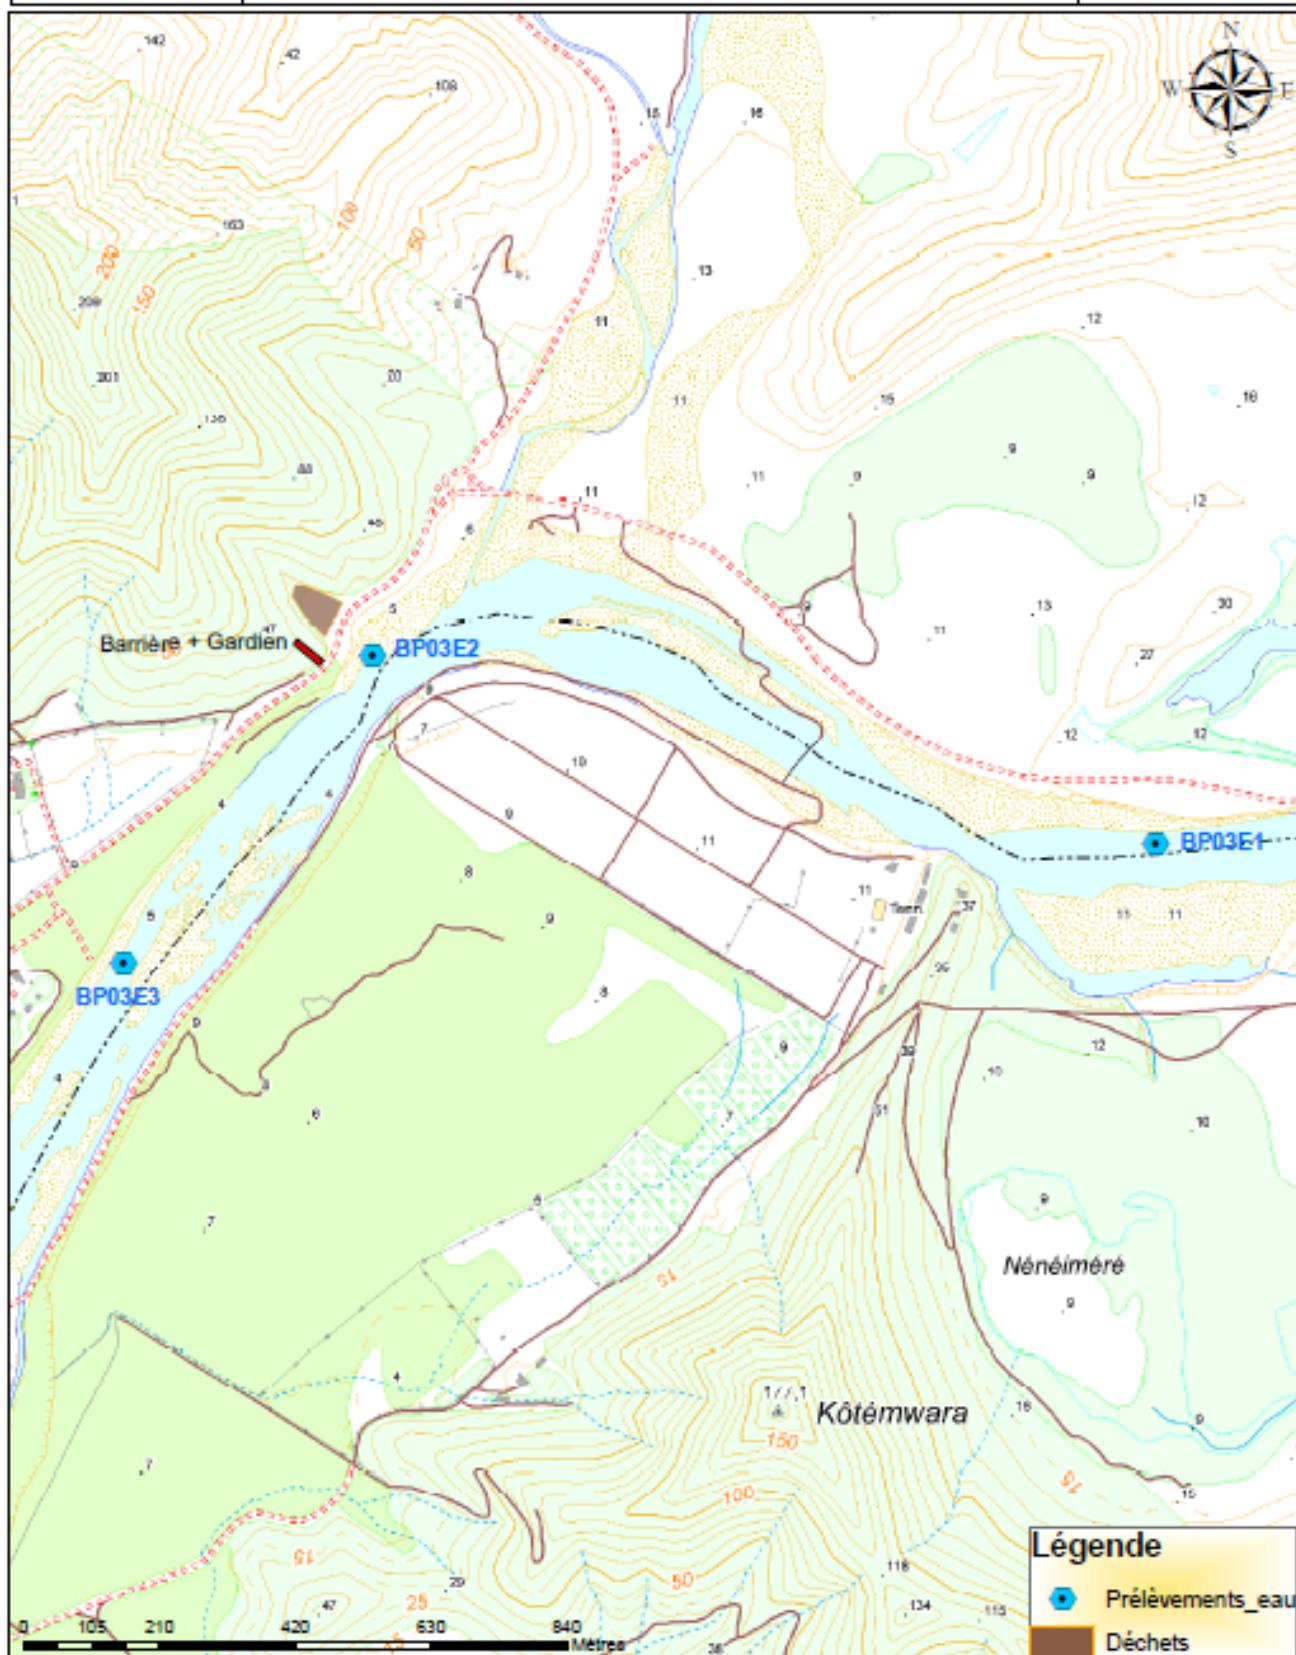
Figure 14 : SITE DE BOLOUPARIS BP03

Plan d'implantation des sondages et prélèvements
