Suivi de fonctionnement STEP DUMBEA du mois de Juillet-Aout 2016

AFFAIRE: STEP DUMBEA – B 00661

DOCUMENT n°: 1

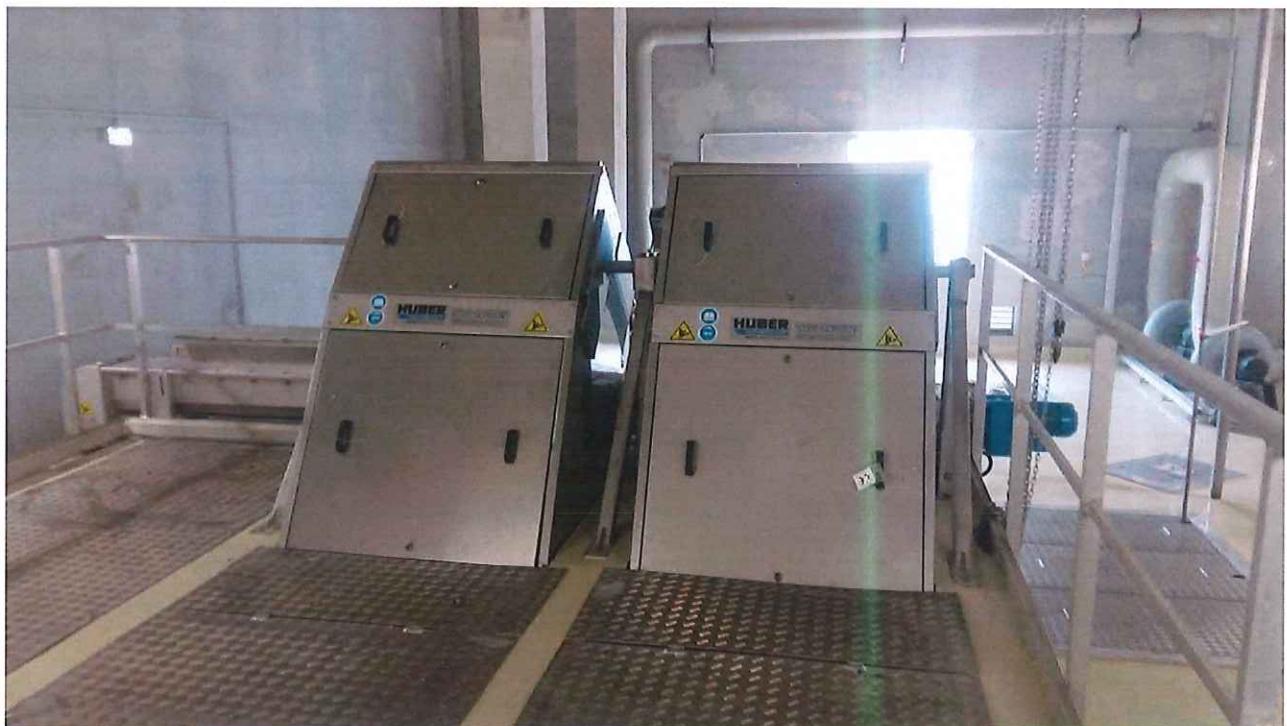
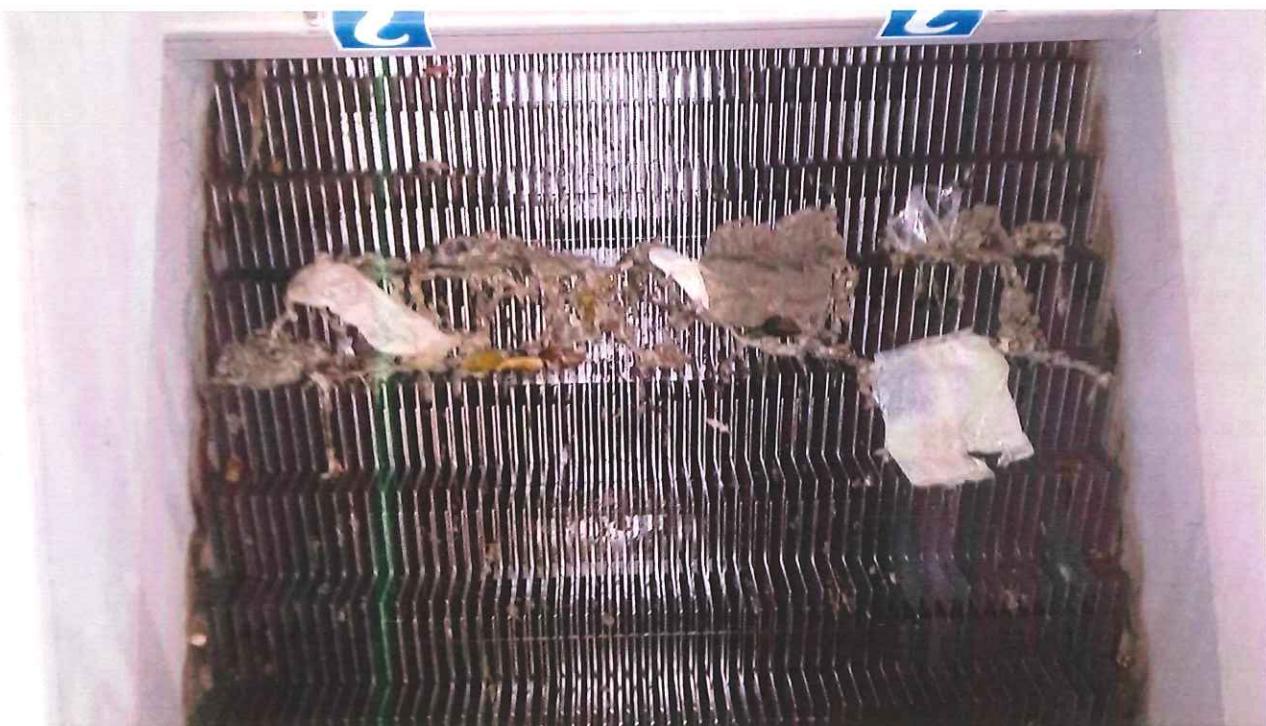
L'installation est composée de deux lignes de dégrillage fin 6mm type Stepscreen. Les deux lignes peuvent être démarrées afin de sécuriser les postes en fonction du débit entrant.

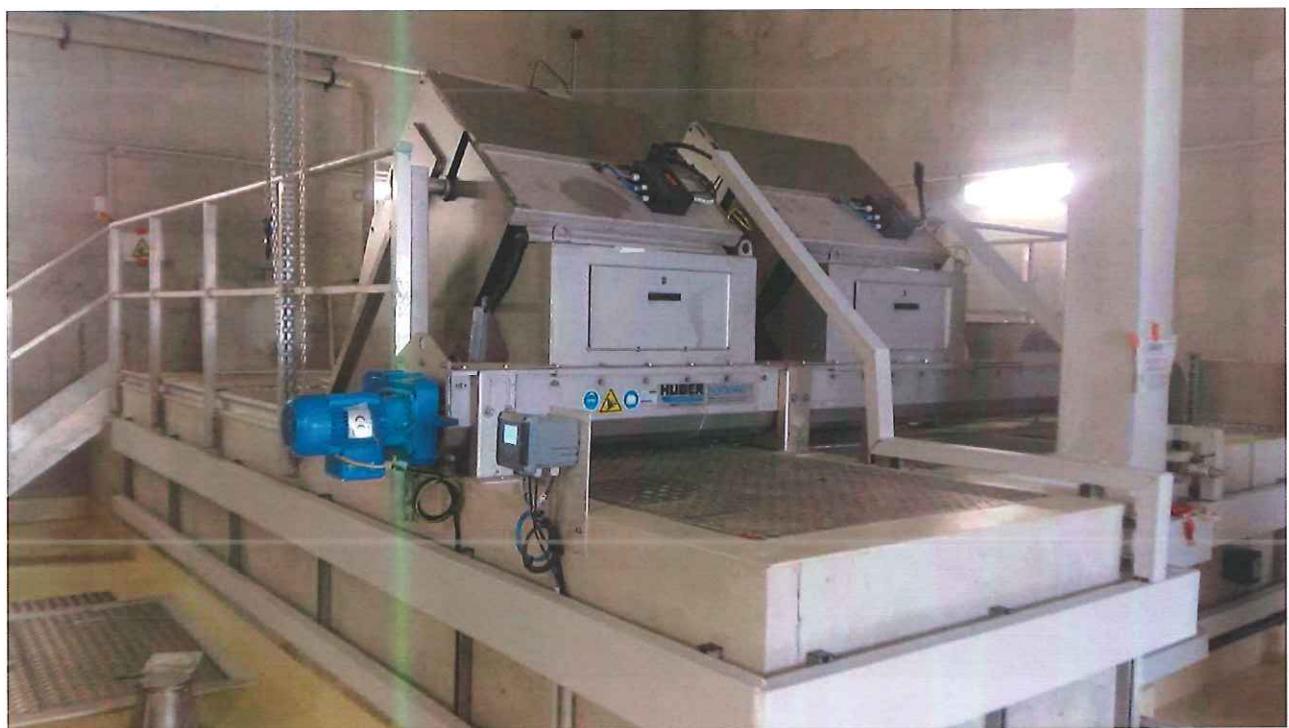
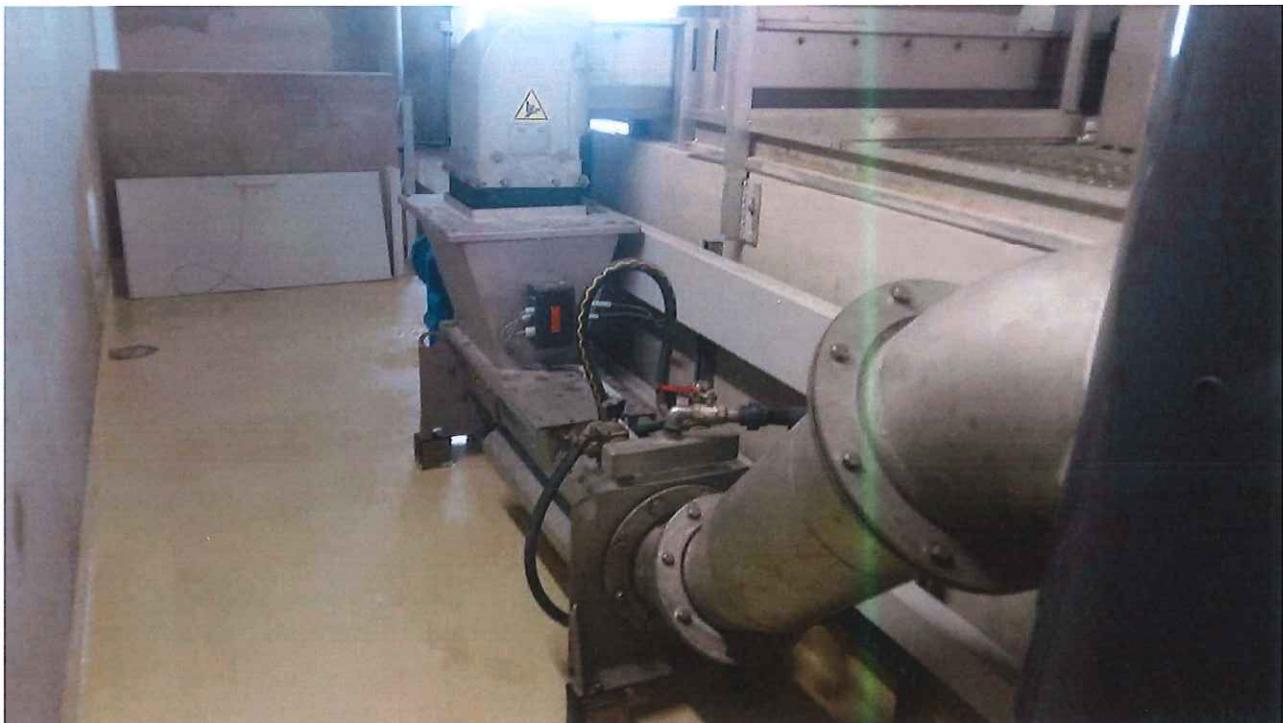
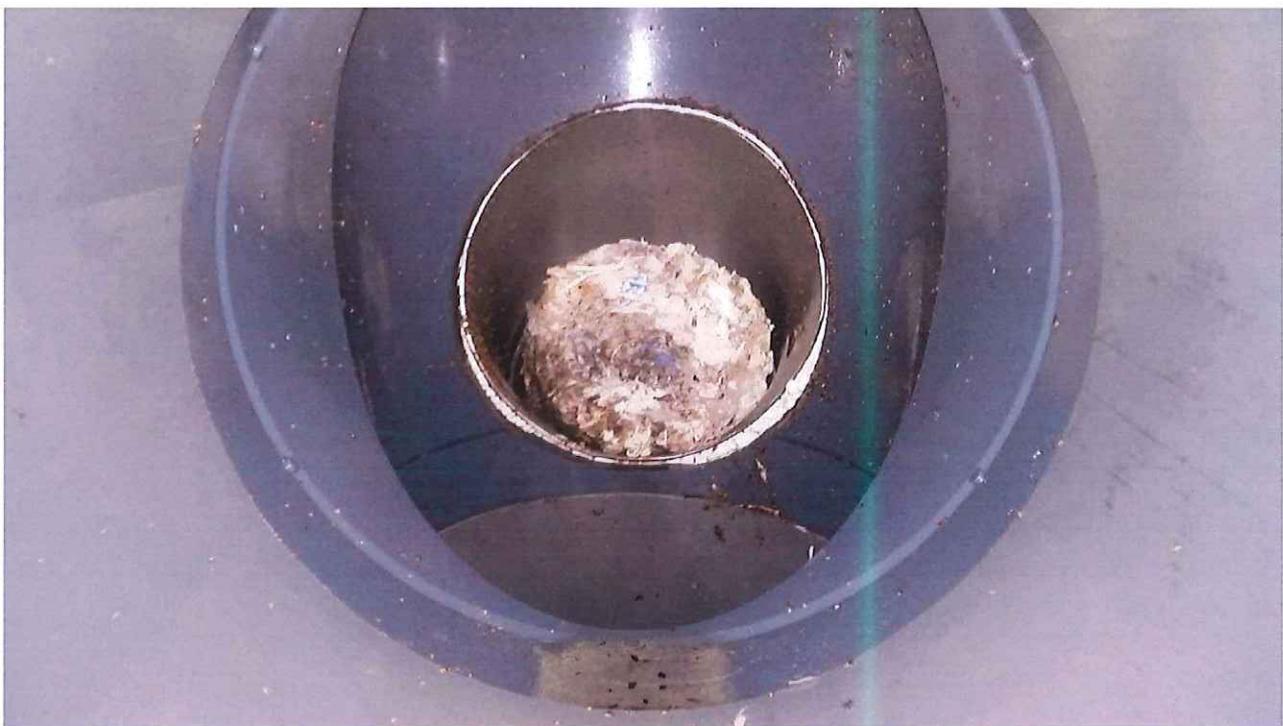
Un convoyeur et un compacteur reprennent l'ensemble des déchets. Le compactage et mise en benne des refus fonctionnent correctement.

Durant la 1^{re} semaine de fonctionnement, des « défauts intempestifs » sur le contrôle des limiteurs d'intensité se sont produits sur le convoyeur et le compacteur. Le remplacement de ces relais d'intensité a permis de régler ce problème. Depuis ce remplacement le 1^{er} AOÛT, aucun défaut n'est apparu sur cette unité.

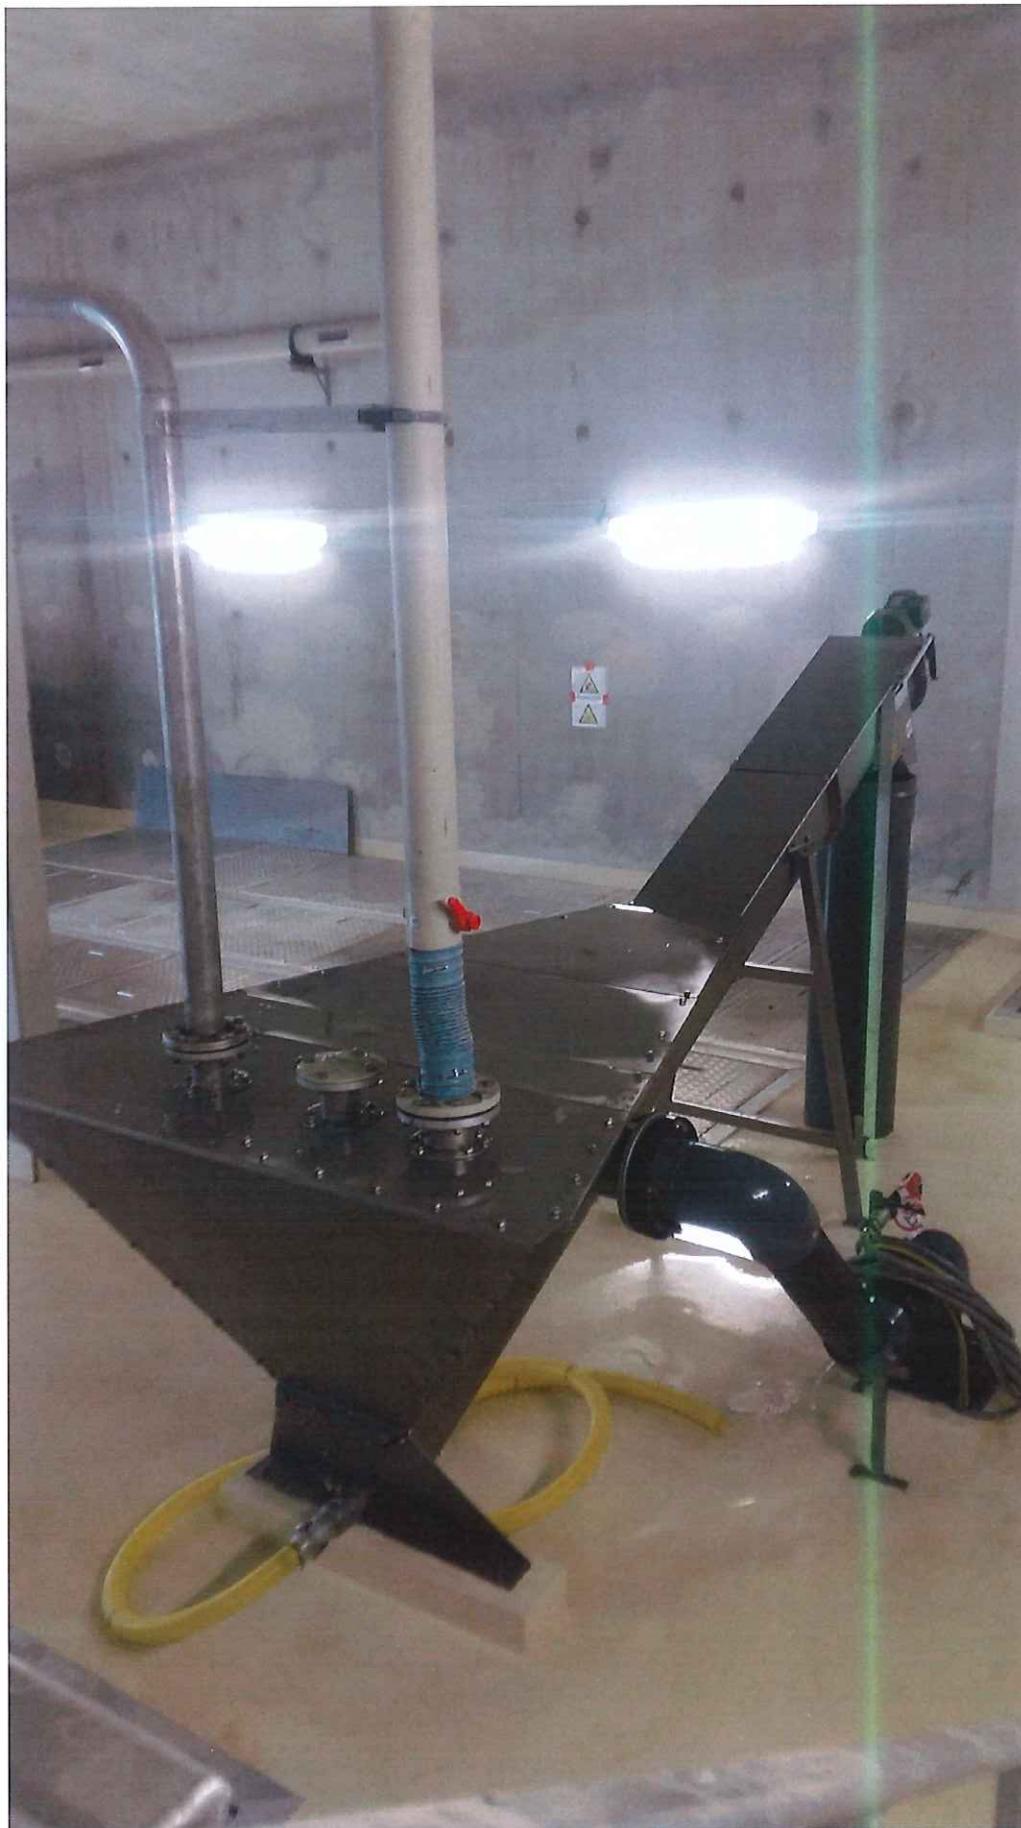
L'installation est composée d'une ligne de dessablage /dégraissage « ouvrage cylindro-conique ». Le dessablage s'effectue par une pompe en fond d'ouvrage.

Le dégraissage se fait via un bras de raclage en surface de l'ouvrage. Pour aider les graisses à flotter afin d'être reprise par le bras de raclage, un « aérofлот » (turbine immergée) injecte de l'air lors de l'arrivée des effluents à l'intérieur de la jupe de canalisation des fluides qui se situe au centre de l'ouvrage.

Concernant le dessablage, beaucoup de matières organiques ainsi que d'autres « déchets » tels que filtres de cigarettes et œufs de cafard sont extraits via le classificateur à sable mais pour le moment très peu de sable / scorie se retrouvent dans la benne de récupération.
