**COMPTE RENDU DE VISITE
INSPECTION D'INSTALLATIONS CLASSEES**

| Installation | Ouvrage de traitement et d'épuration de la résidence Muscade |
| Exploitant | Syndicat des copropriétaires de la résidence Muscade |
| Date de l'inspection | 09/09/2016 |

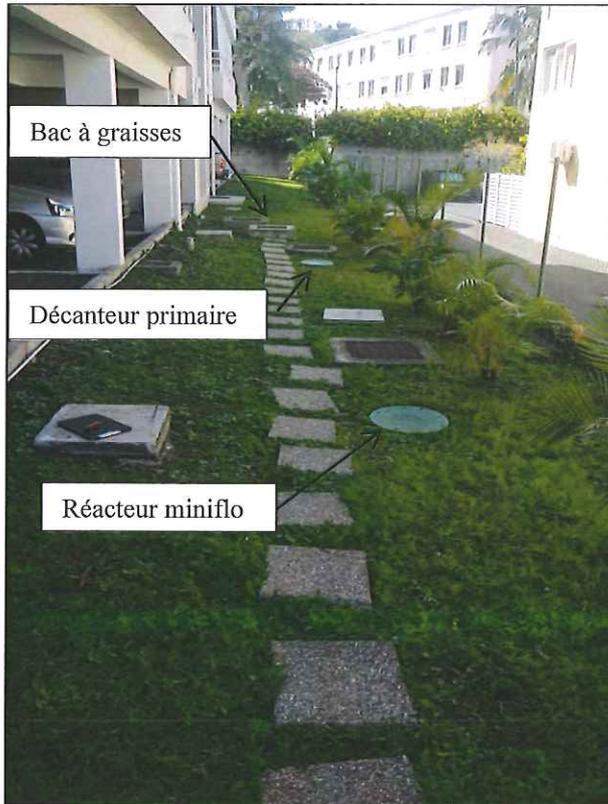
Photo 1 : Implantation de l'ouvrage de traitement et d'épuration des eaux usées de la résidence.

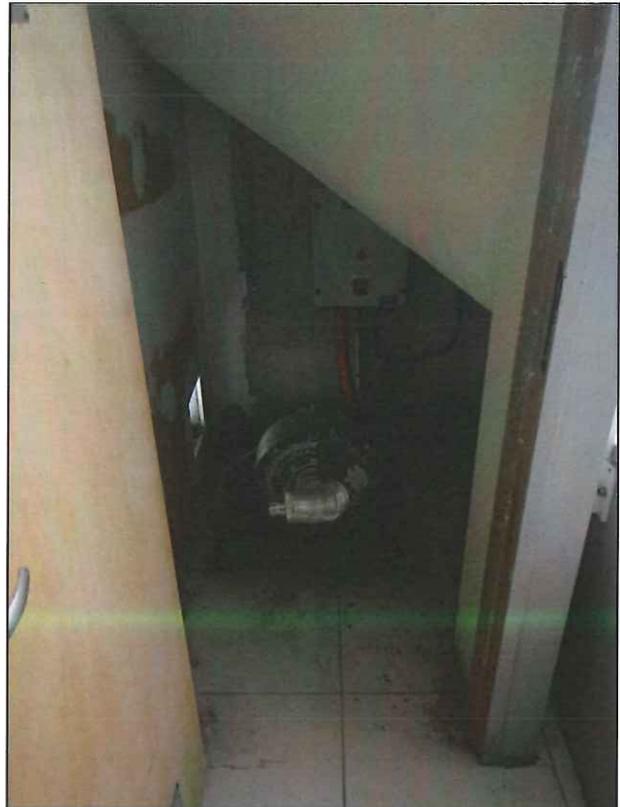
| ARTICLE CONCERNE | NATURE DE LA PRESCRIPTION | OBSERVATIONS DE L'INSPECTEUR (IIC) / INFORMATIONS DE L'EXPLOITANT (EXP) / DEMANDES DE L'INSPECTION |
|---|---|--|
| 8.1 | Valeurs limites de bruit | Il a été constaté que le compresseur émet un peu de bruit malgré son emplacement mais au niveau des logements, le bruit est bien atténué (photo 2). Aucune plainte venant des résidents ou du voisinage n'a été reçue. |

Photo 2 : Local du compresseur (sous les escaliers menant aux appartements).

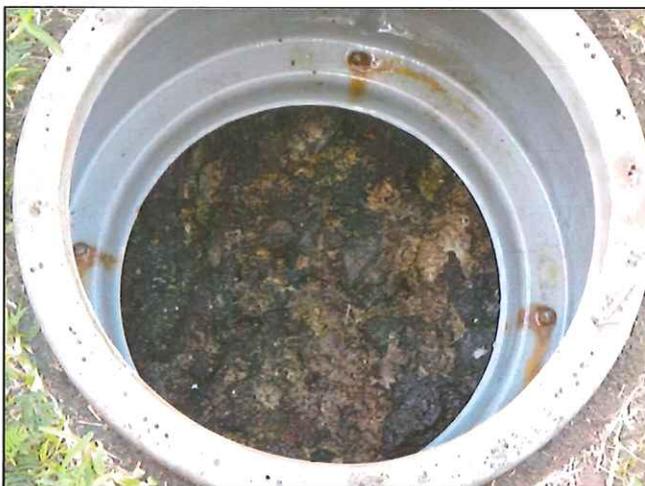
Photo 3 : Aperçu des boues du décanteur primaire.

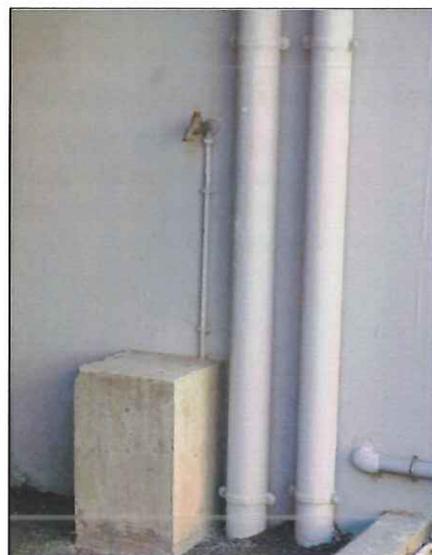
| ARTICLE CONCERNE | NATURE DE LA PRESCRIPTION | OBSERVATIONS DE L'INSPECTEUR (IIC) / INFORMATIONS DE L'EXPLOITANT (EXP) / DEMANDES DE L'INSPECTION |
|---|--|--|
| 3.4 | Propreté et présence d'un point d'eau | Le site est propre et un point d'eau à clé est à disposition du personnel de maintenance de la station (photo 4). |

Photo 4 : Point d'eau à proximité de l'installation.
