**COMPTE RENDU DE VISITE
INSPECTION D'INSTALLATIONS CLASSEES**

Installation	Centre de transit, stockage, recyclage et regroupement de déchets ferreux et non ferreux
Exploitant	SARL Recycal
Commune	Païta
Adresse	Lot n° 36, ZICO
Date de la précédente inspection	30/10/2013
Date de l'inspection	25/05/2016
Nom(s) inspecteur(s)	
Accompagnants

Contrôler l'application des dispositions de l'arrêté d'autorisation d'exploiter n° 2103-2015/ARR/DENV du 19 août 2015.

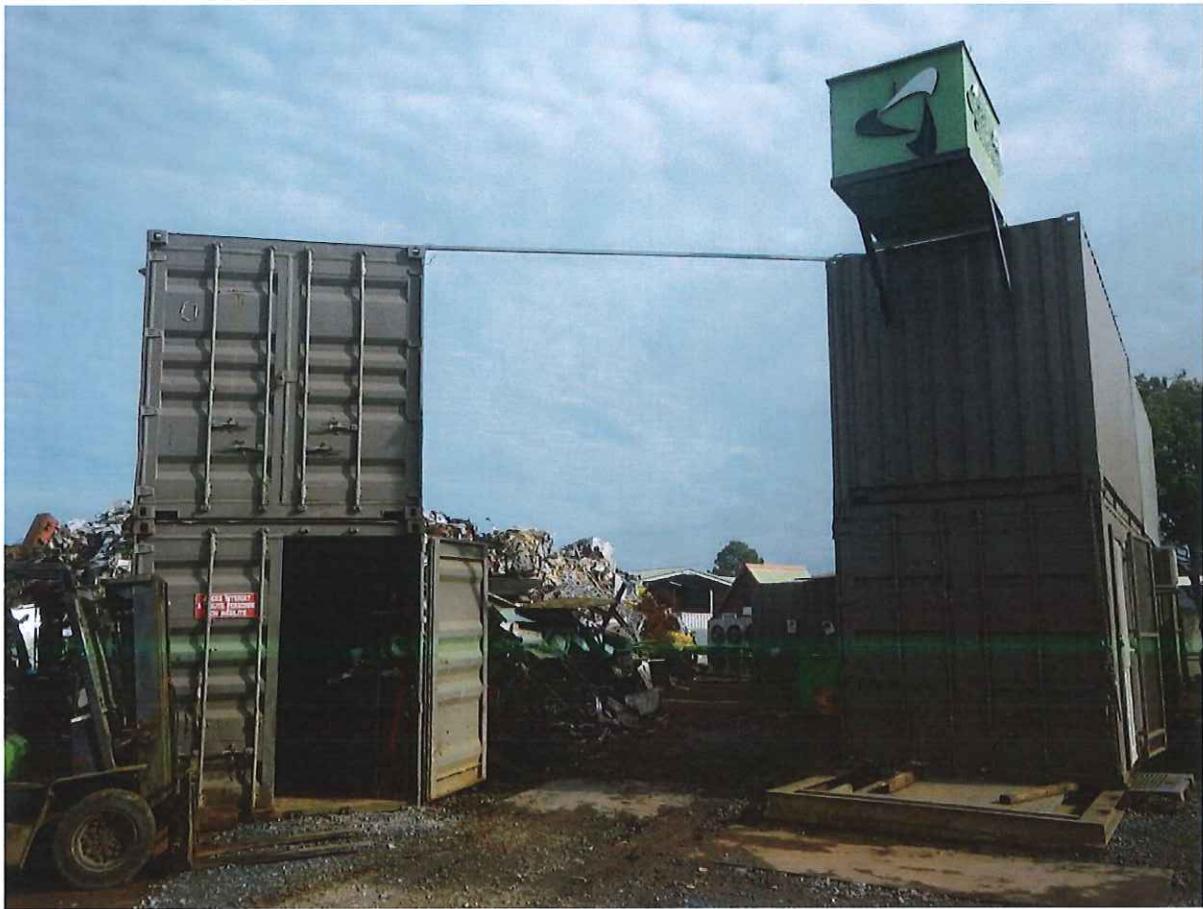
Intégration dans le paysage	1.3	<p>IIC : les conteneurs mis en place dans le cadre de l'aménagement du site sont de couleur homogène (gris) (photo 1).</p> <p>IIC : une haie végétale borde l'installation sur sa partie Est. Elle est discontinue par endroit. Vue de la voie publique, la partie la plus au Sud de cette haie est occultée par un brise vue (photo 2).</p> <p>IIC : le stockage de déchets métalliques est bien visible depuis l'extérieur du site (photo 2).</p> <p>IIC : certaines zones de stockage de déchets sont recouvertes de végétation (photo 3).</p> <p>Eliminer la végétation qui se développe sur les déchets. <u>Délai : immédiat</u></p>
Admission des déchets	4.2.2	<p>EXP : l'exploitant indique que la mauvaise conjoncture du cours des métaux subit depuis novembre 2014 ne lui a pas permis d'effectuer les aménagements prévus. En effet, il a notamment été contraint de cesser d'admettre sur son installation :</p> <ul style="list-style-type: none"> – des GEM pendant 2 mois au cours du dernier trimestre 2015 ; l'admission de ces déchets a repris au 1/12/15 suite à

Photo 1 : conteneurs mis en place pour l'aménagement du site

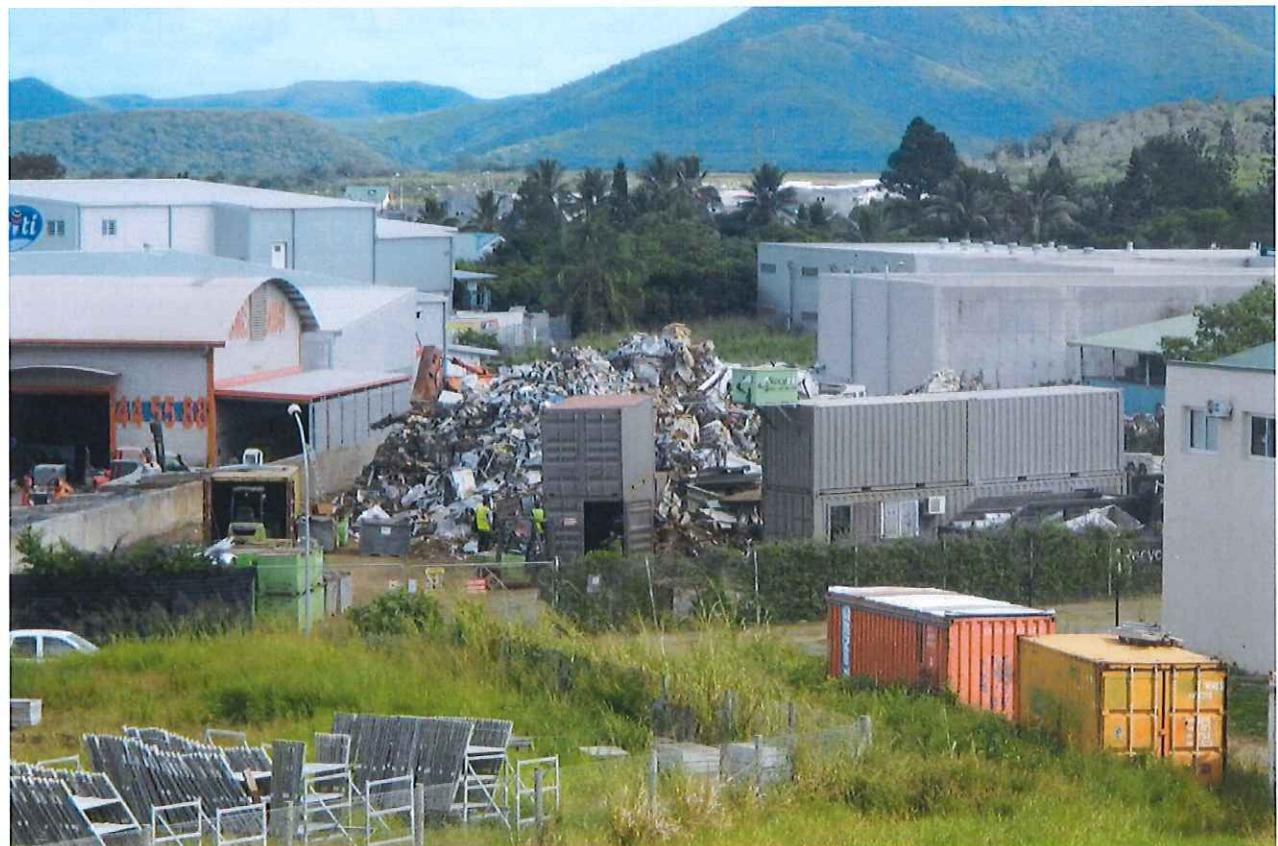
Stockage	4.2.6	<p>IIC : le stockage des déchets métalliques semble dépasser, à certains endroits, la hauteur de 4 mètres étant donné qu'il dépasse 2 conteneurs empilés (2,59 m *2) (photo 2).</p> <p>Réduire la hauteur de stockage de déchets métalliques à moins de 4 mètres. <u>Délai : immédiat</u></p> <p>IIC : des ballots de ferraille et des blocs de béton délimitent le stockage de déchets en périphérie Sud, Ouest et Nord (photos 3 et 4).</p>
Accès et circulation	6.2.1	<p>IIC : compte tenu du volume de déchets présents sur l'installation, les équipements et engins sont quasiment inaccessibles et les zones de circulation sont réduites (photos 5 et 6). L'accès aux véhicules de secours apparaît donc difficile.</p> <p>Rendre les équipements et engins facilement accessibles. <u>Délai : immédiat</u></p> <p>IIC : un espace entretenu est maintenu libre d'accès aux périphéries Sud, Ouest et en partie au Nord du site (photos 7 et 8).</p>

Photo 2 : vue de l'installation depuis la voie publique qui la surplombe

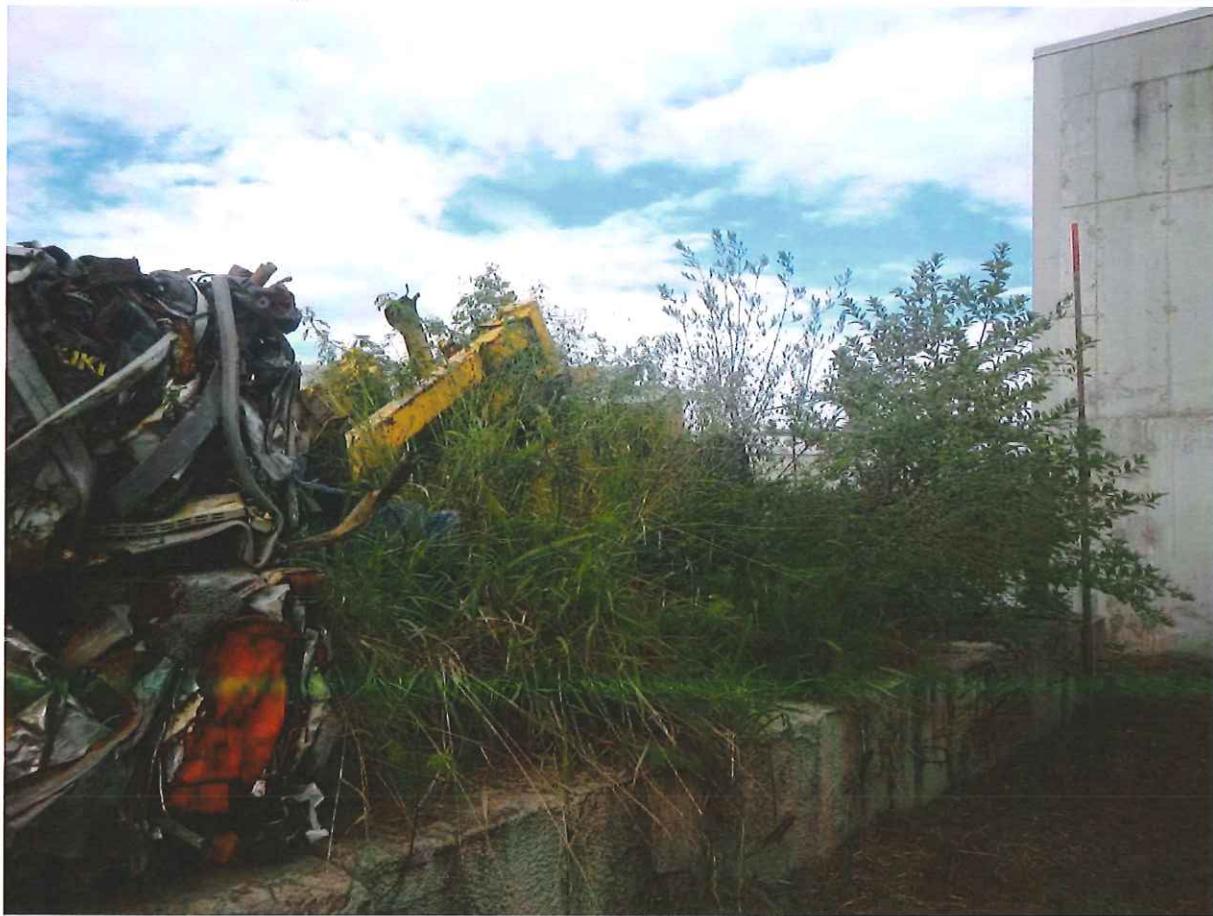
Photo 3: exemple de zone de déchets recouverte par de la végétation et blocs de béton permettant de délimiter la zone de stockage

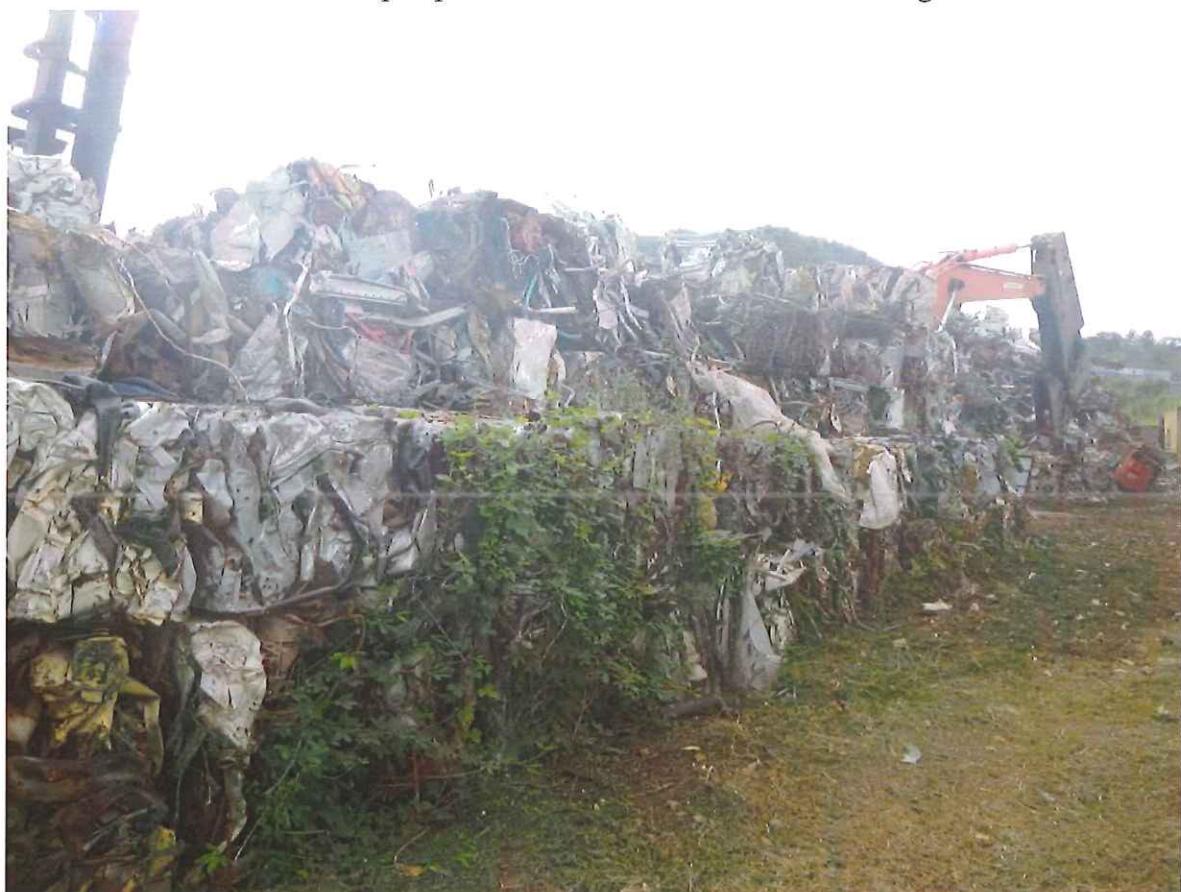
Photo 4 : ballots de déchets métalliques permettant de delimitier la zone de stockage

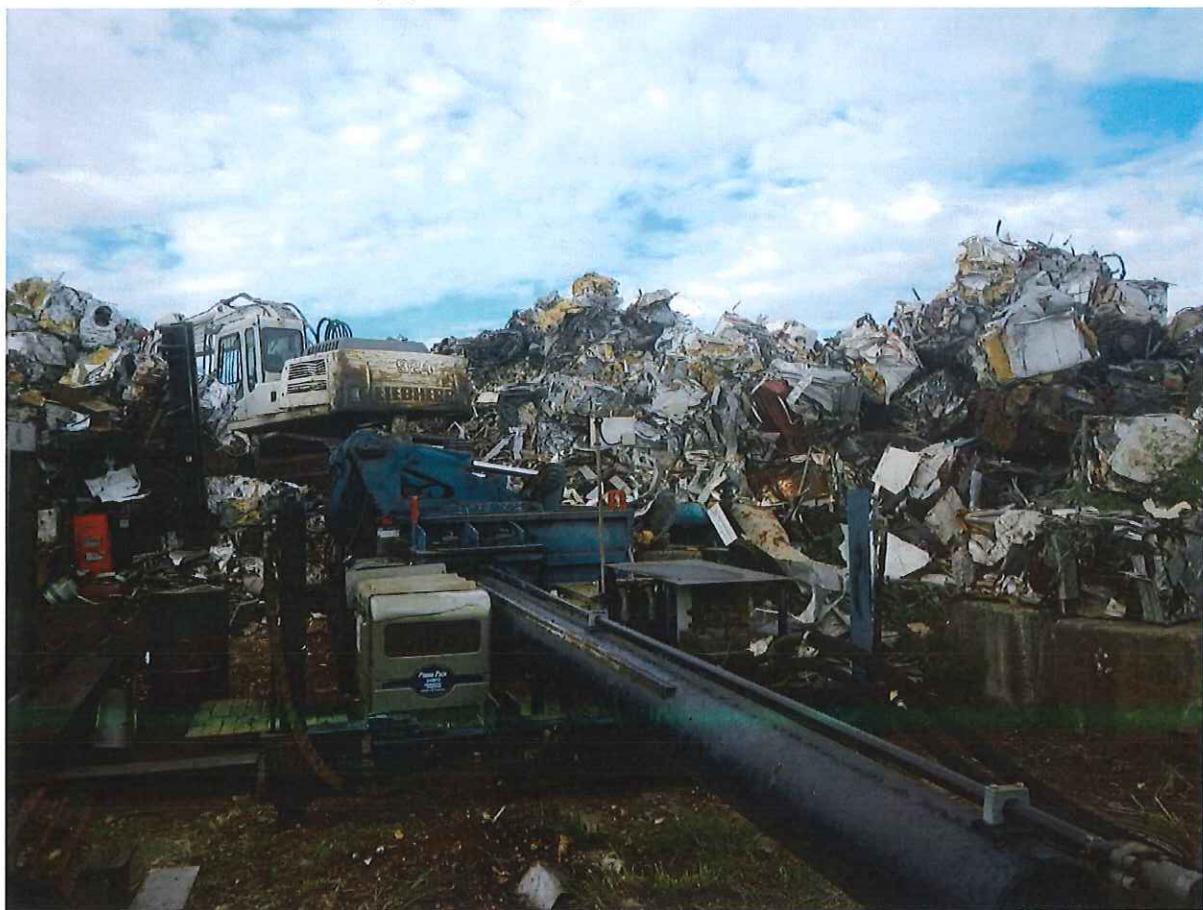
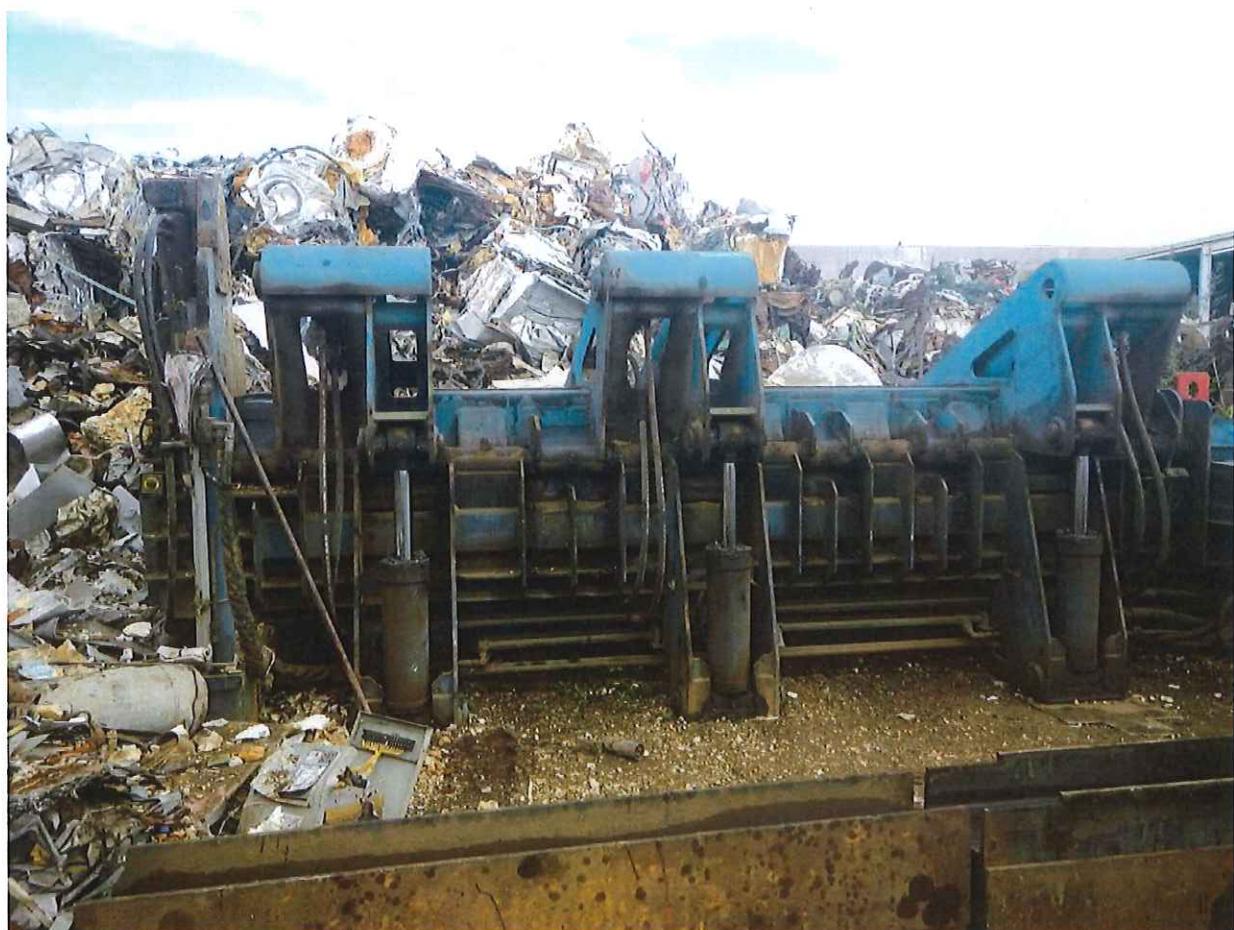
Photos 5 et 6 : inaccessibilité aux équipements et engins

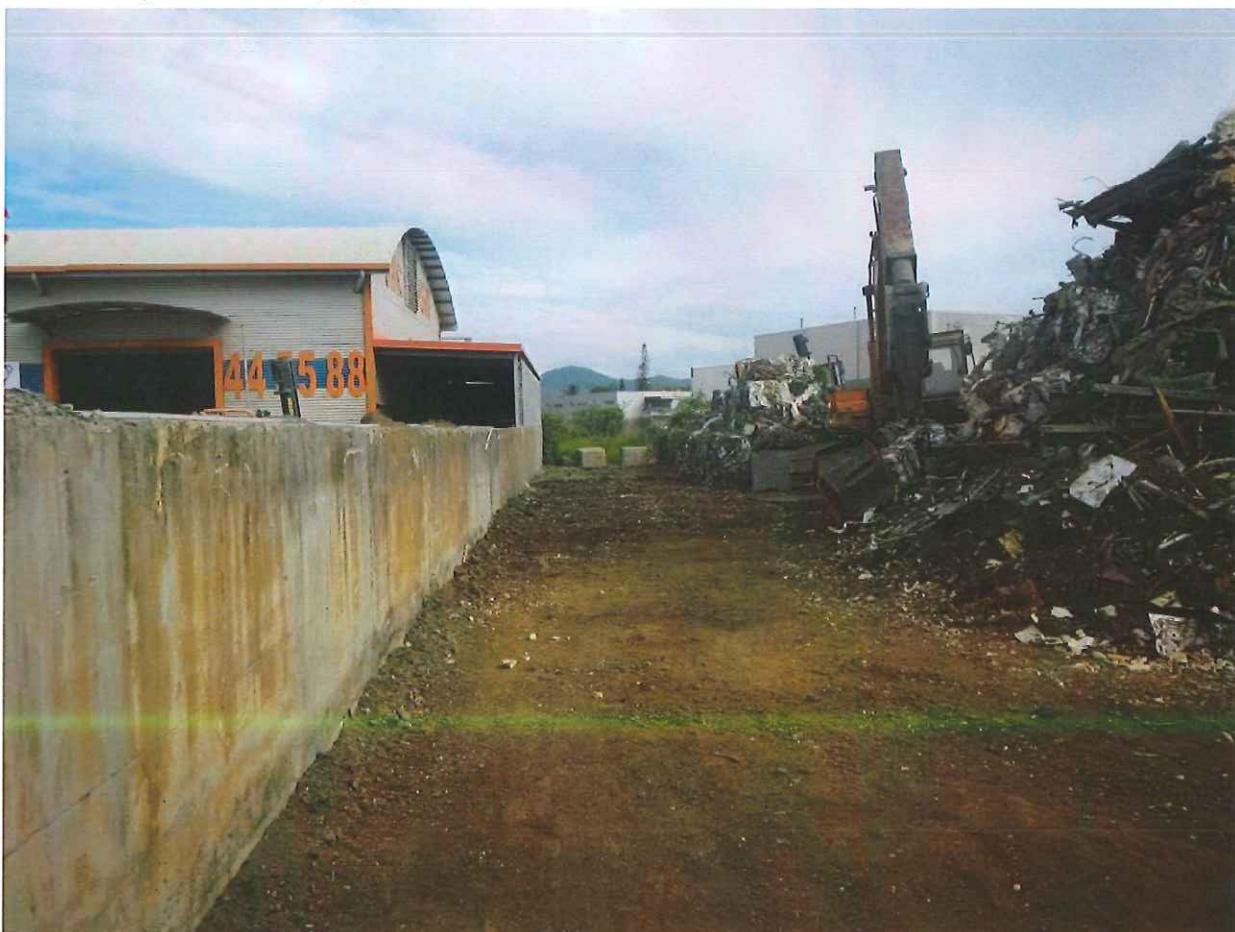
Photo 7: espace libre à la périphérie sud de l'installation

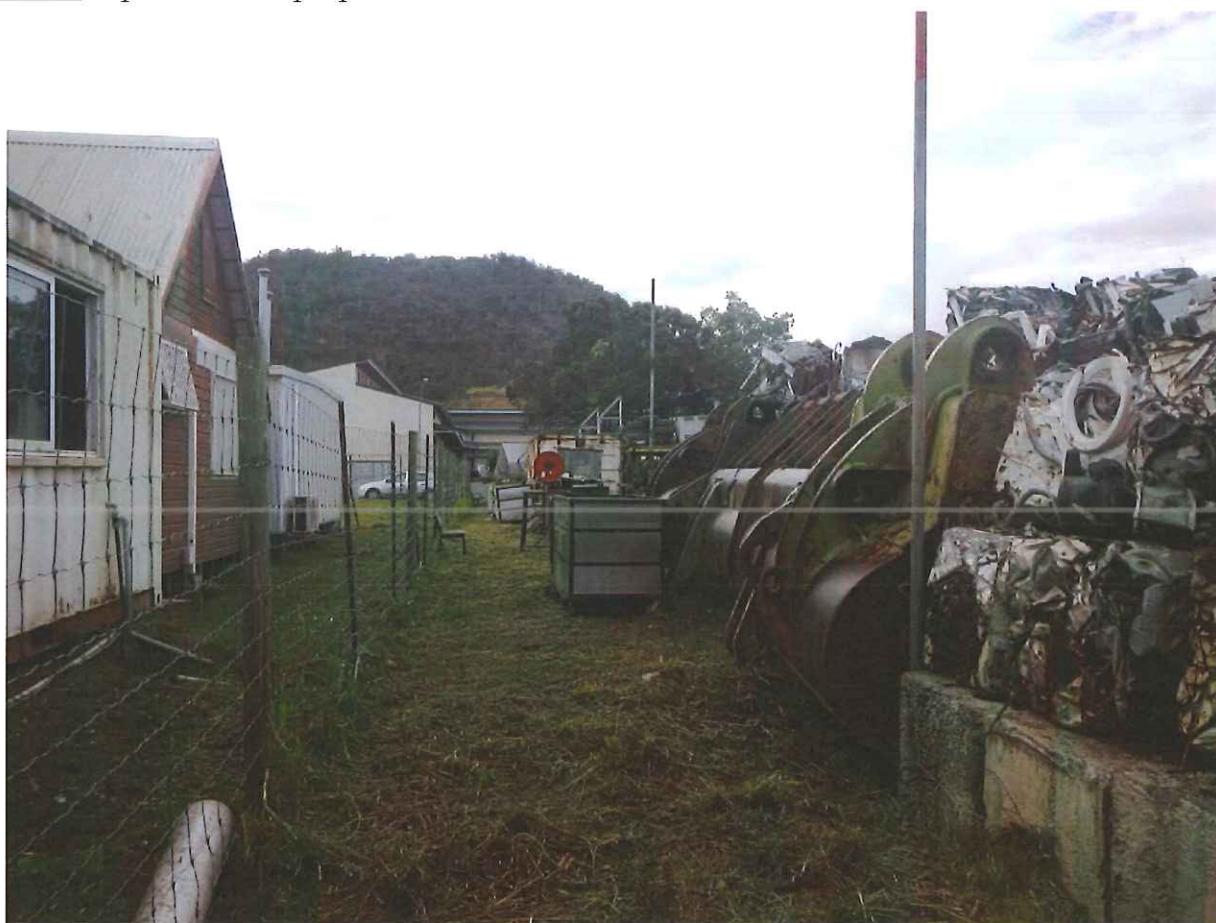
Photo 8: espace libre à la périphérie Nord de l'installation

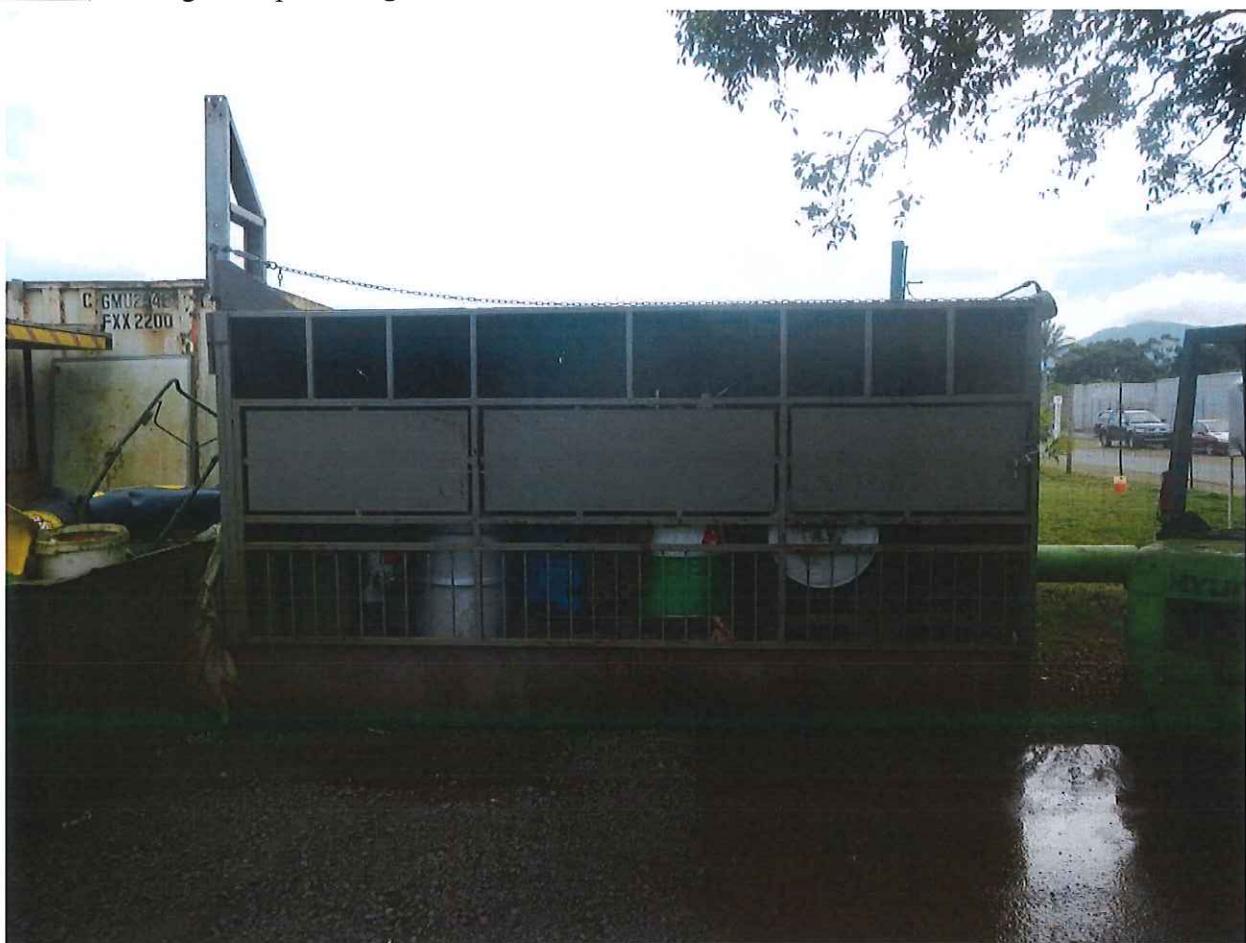
Protection contre les cyclones	6.2.6	<p>IIC : compte tenu des modalités de stockage des déchets métalliques non traités, il apparaît difficile de mettre en place des dispositifs adaptés pour éviter l'envol et la chute de déchets en cas de cyclone.</p> <p>Réviser les modalités de stockage des déchets métalliques afin de pouvoir mettre en place des dispositifs adaptés aux risques d'envols et de chute, avant le début de la saison des cyclones. <u>Délai : 2 mois</u></p>
Rétentions	6.4.3	<p>IIC : les liquides susceptibles de créer une pollution des sols sont stockés sur rétention (photo 9). Toutefois, cette rétention présente du liquide en quantité importante alors que celle-ci est couverte par une toiture. Par ailleurs, l'étanchéité de cette rétention n'a pas pu être observée compte tenu de l'humidité du sol liée aux conditions météorologiques.</p> <p>Vidanger la zone de rétention. Identifier l'origine de la présence de liquide et surveiller régulièrement son volume de remplissage. <u>Délai : immédiat</u></p>

Photo 9 : stockage de liquide dangereux sur rétention

NATURE DU CONTROLE	REFERENCE REGLEMENTAIRE ¹ (ARTICLE)	OBSERVATIONS DE L'INSPECTION (IIC) INFORMATIONS DE L'EXPLOITANT (EXP) DEMANDES DE L'INSPECTION
		Faire contrôler l'étanchéité de la rétention et transmettre le justificatif de contrôle. <u>Délai : 1 mois</u>
Moyens de lutte contre l'incendie	6.5.4	IIC : aucun extincteur n'est observé sur les zones de travail. EXP : l'exploitant indique que les extincteurs sont rangés à chaque fin de journée dans un local clos afin d'éviter d'être dérobés lors d'intrusion. Le jour de l'inspection, ceux-ci n'ont pas été mis en place sur les zones de travail. Disposer des moyens de lutte incendie en tout temps sur les zones de travail. <u>Délai : immédiat</u> Fournir les justificatifs du dernier entretien réalisé sur les extincteurs. <u>Délai : 1 mois</u>
Dépollution de VHU	7.1	IIC : aucun VHU à dépolluer n'est observé sur site. La plateforme de dépollution est en place mais non fonctionnelle (photo 10).

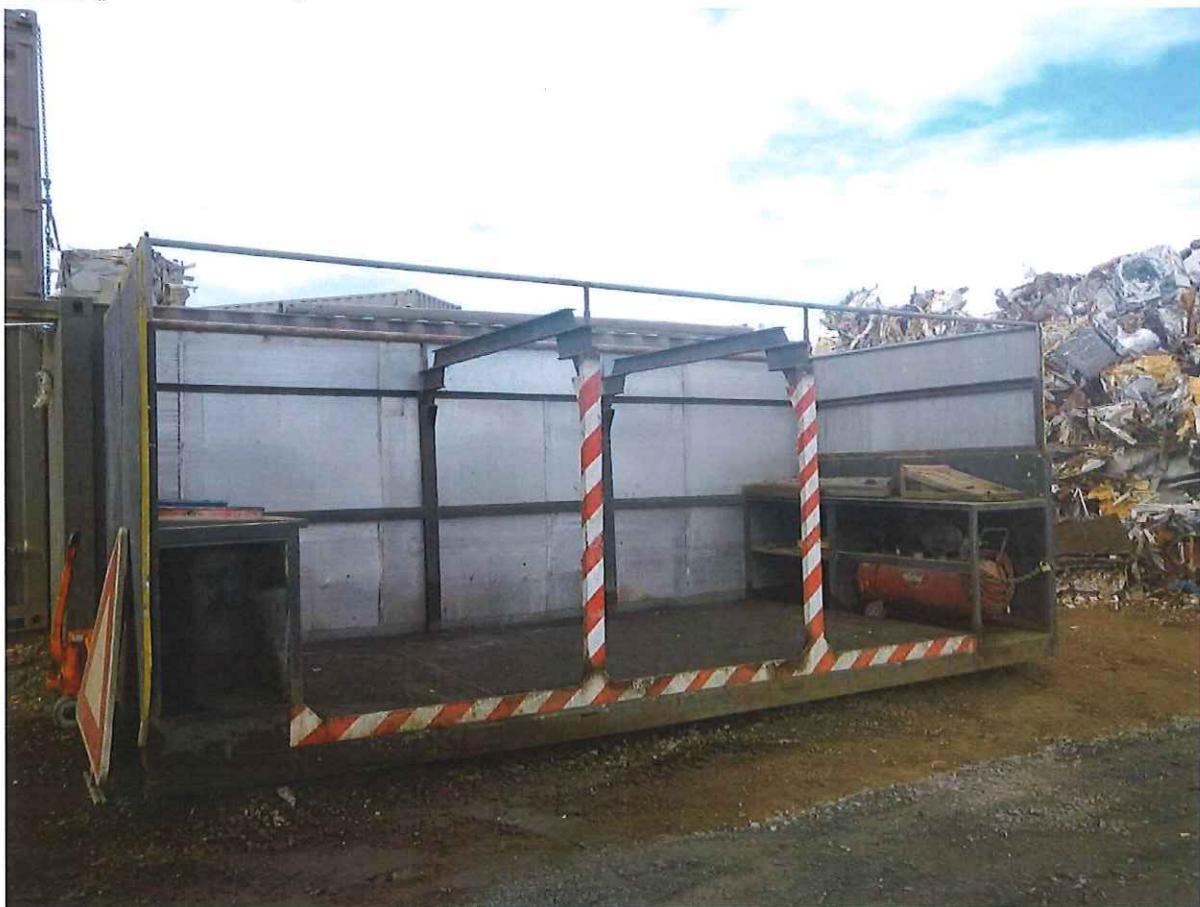
Photo 10 : plateforme de dépollution de VHU non fonctionnelle

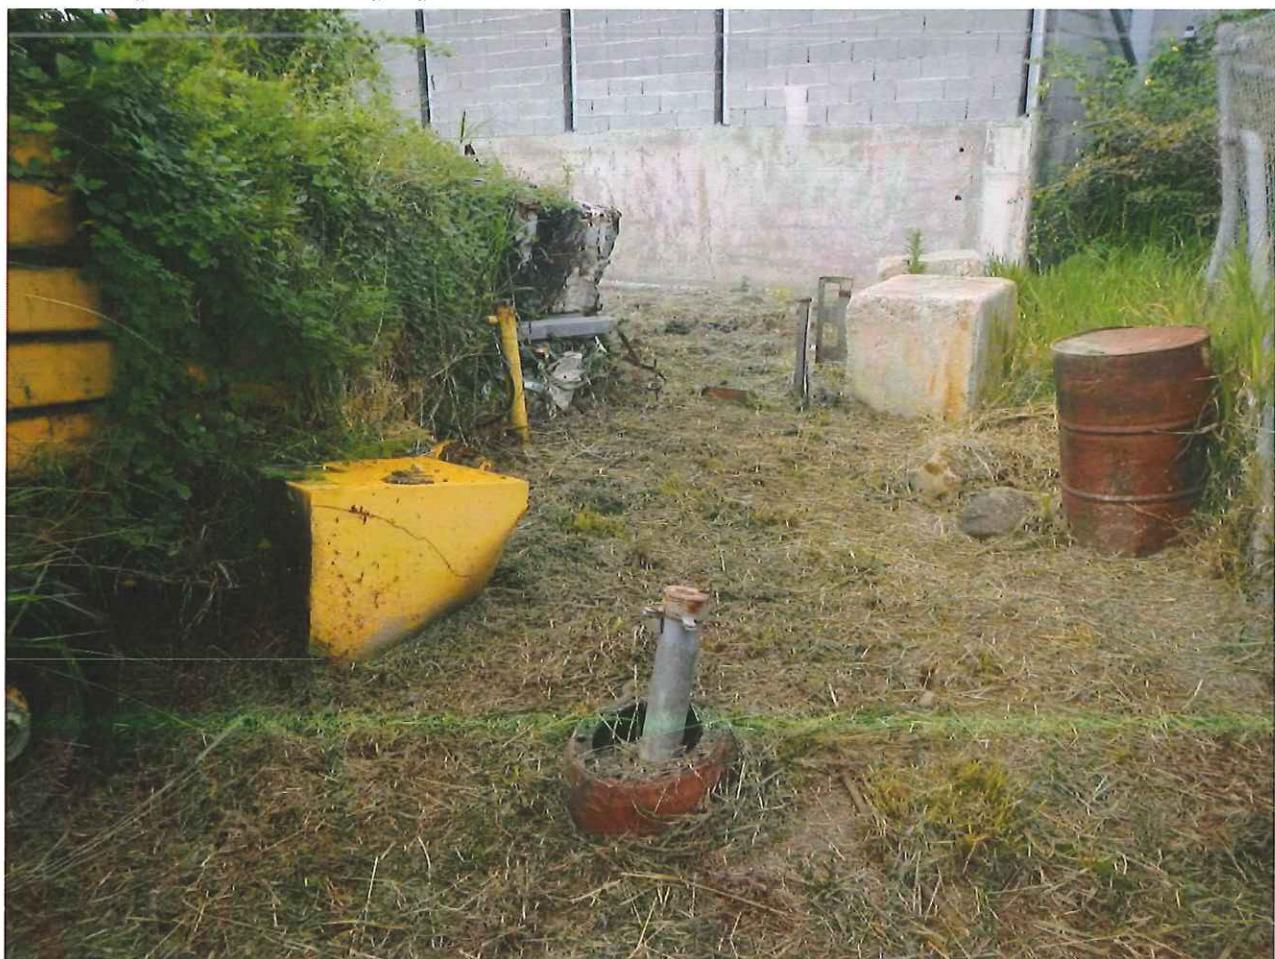
Surveillance des eaux souterraines	8.2.3	IIC : un piézomètre est implanté à l'angle Sud-Ouest du site (photo 11). Aucun relevé n'est réalisé. Réaliser la surveillance des eaux souterraines comme prévu dans l'arrêté d'autorisation et fournir les résultats d'analyse. <u>Délai : 3 mois</u>

Photo 11 : piézomètre situé en périphérie Sud-Ouest de l'installation

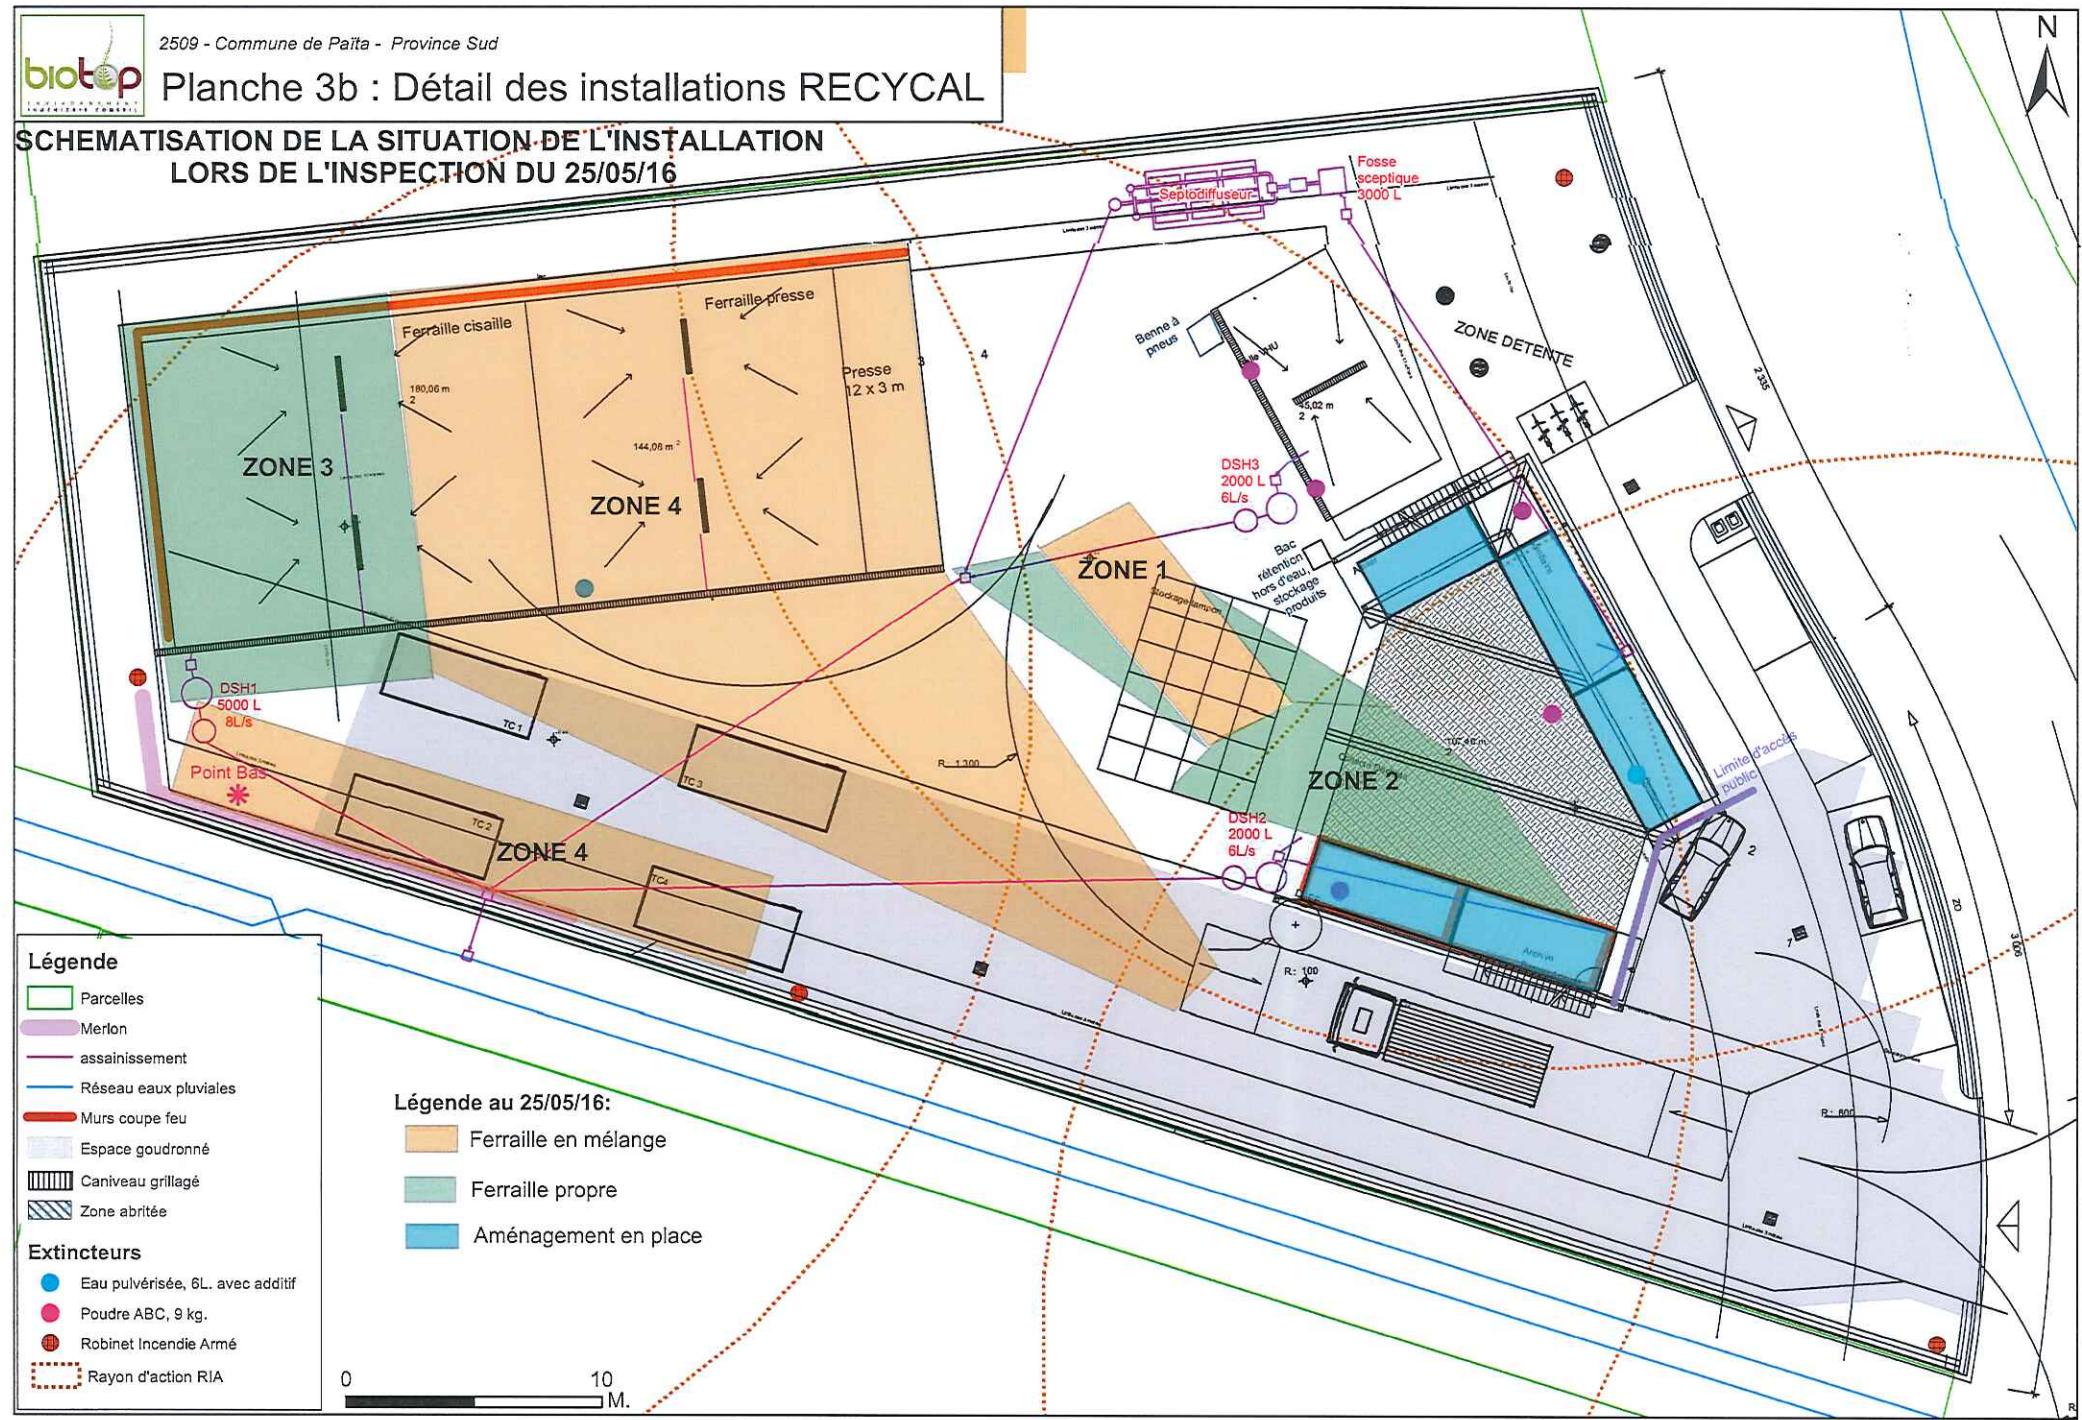
Planche 3b : Détail des installations RECYCAL

ANNEXE 2 : SCHEMATISATION DE LA SITUATION DE L'INSTALLATION LE JOUR DE L'INSPECTION
(EMPRISE DES ZONES DE DECHETS METALLIQUES ET AMENAGEMENTS REALISES)

SCHEMATISATION DE LA SITUATION DE L'INSTALLATION LORS DE L'INSPECTION DU 25/05/16
