Suivi de fonctionnement STEP DUMBEA du 17 au 27 septembre 2016

AFFAIRE: STEP DUMBEA – B 00661

DOCUMENT n°: 4 Le 28/09/2016

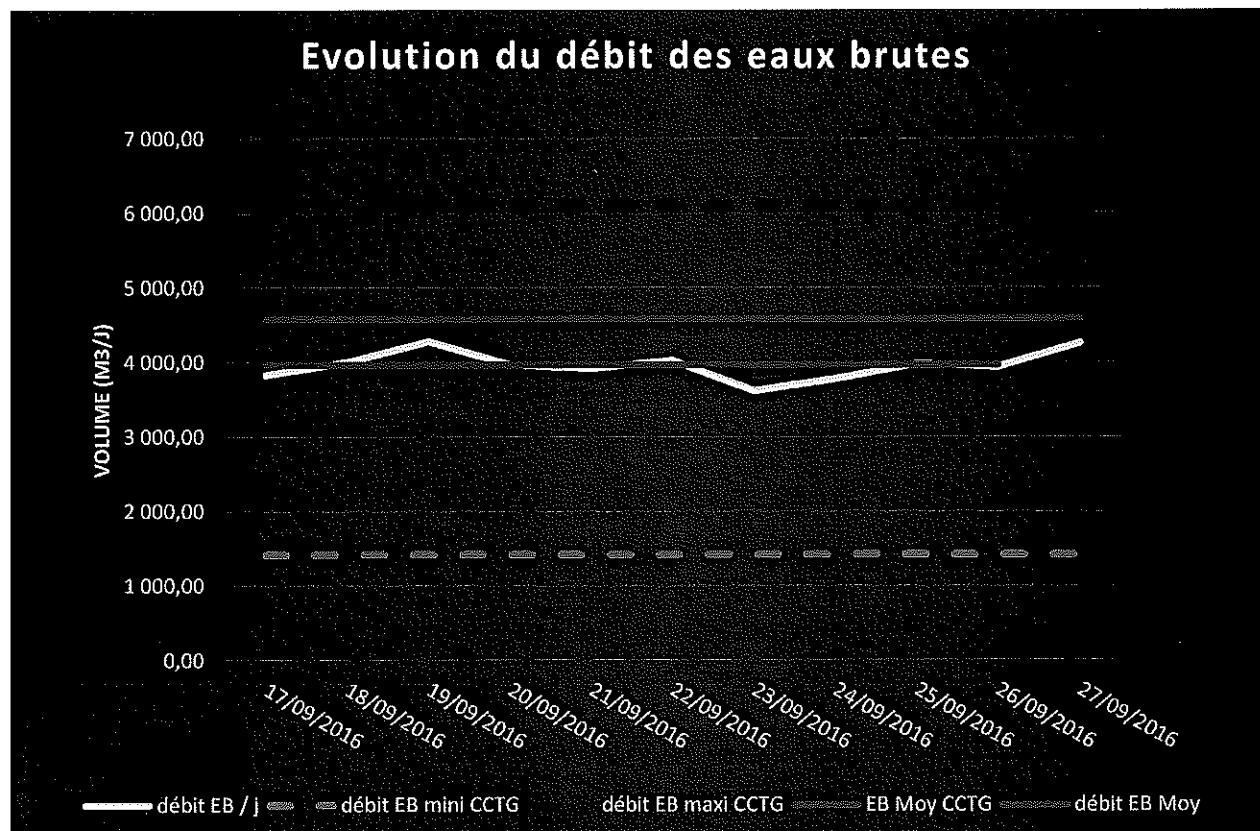
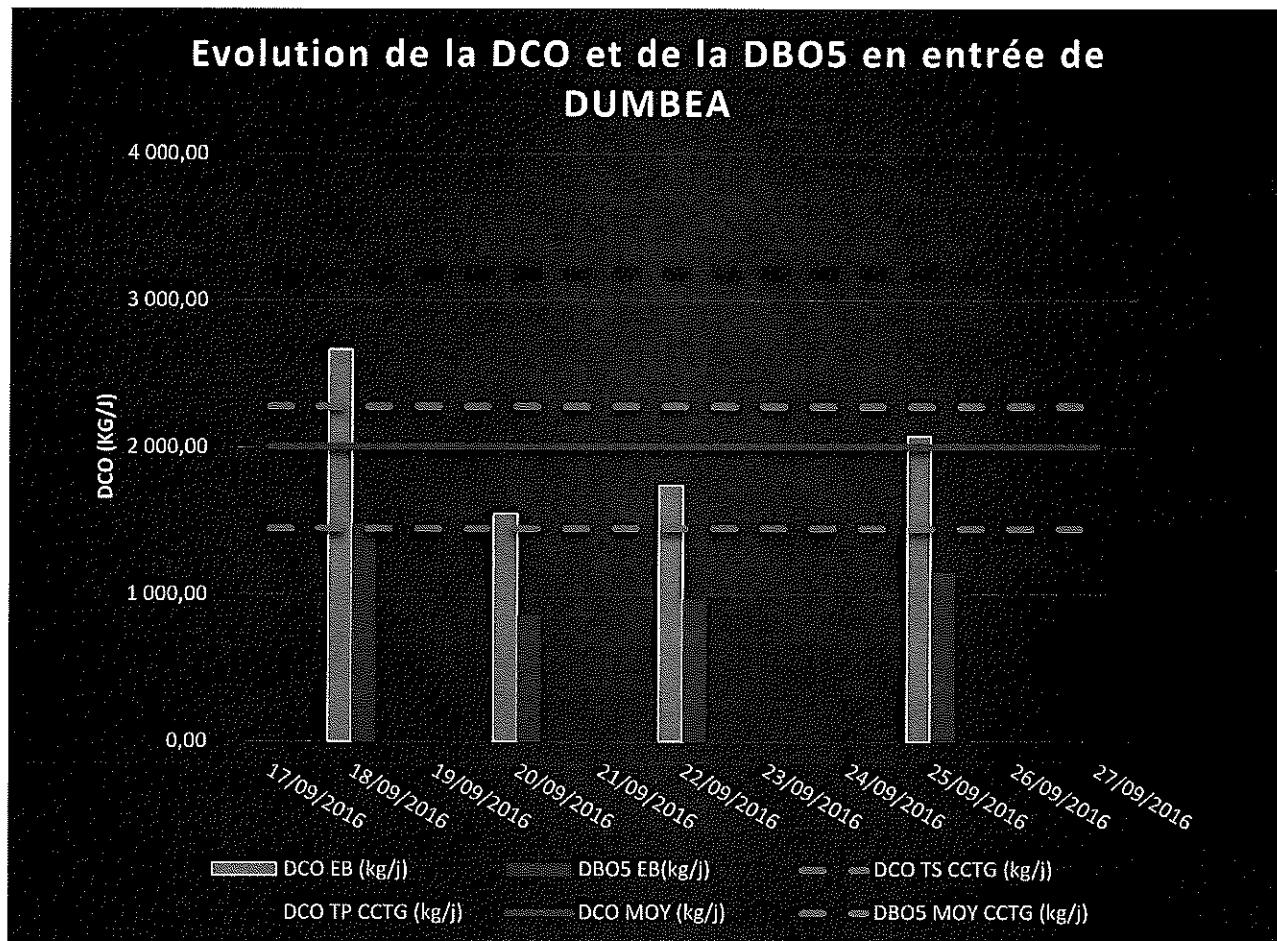
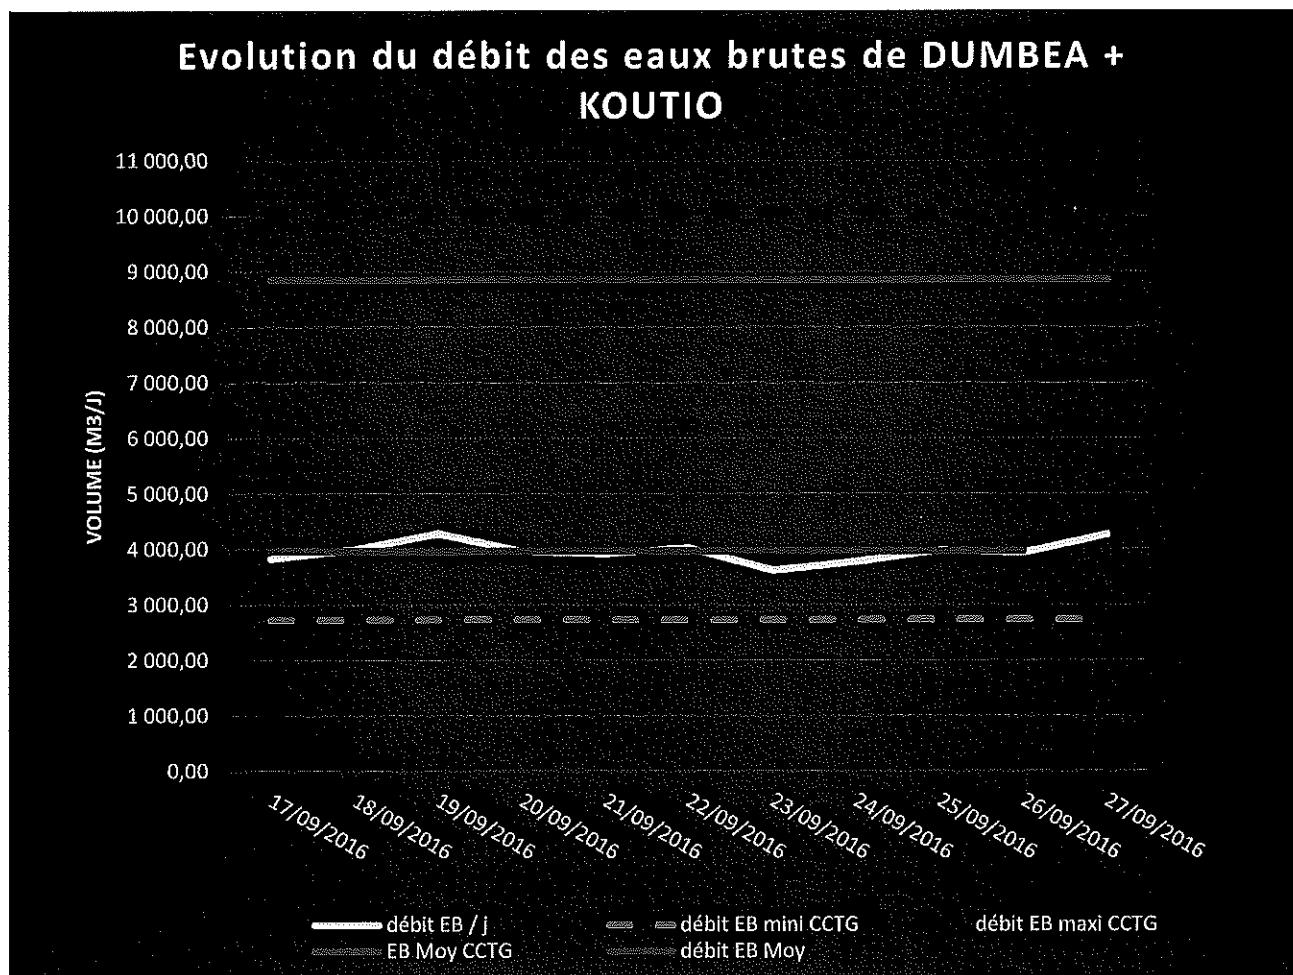
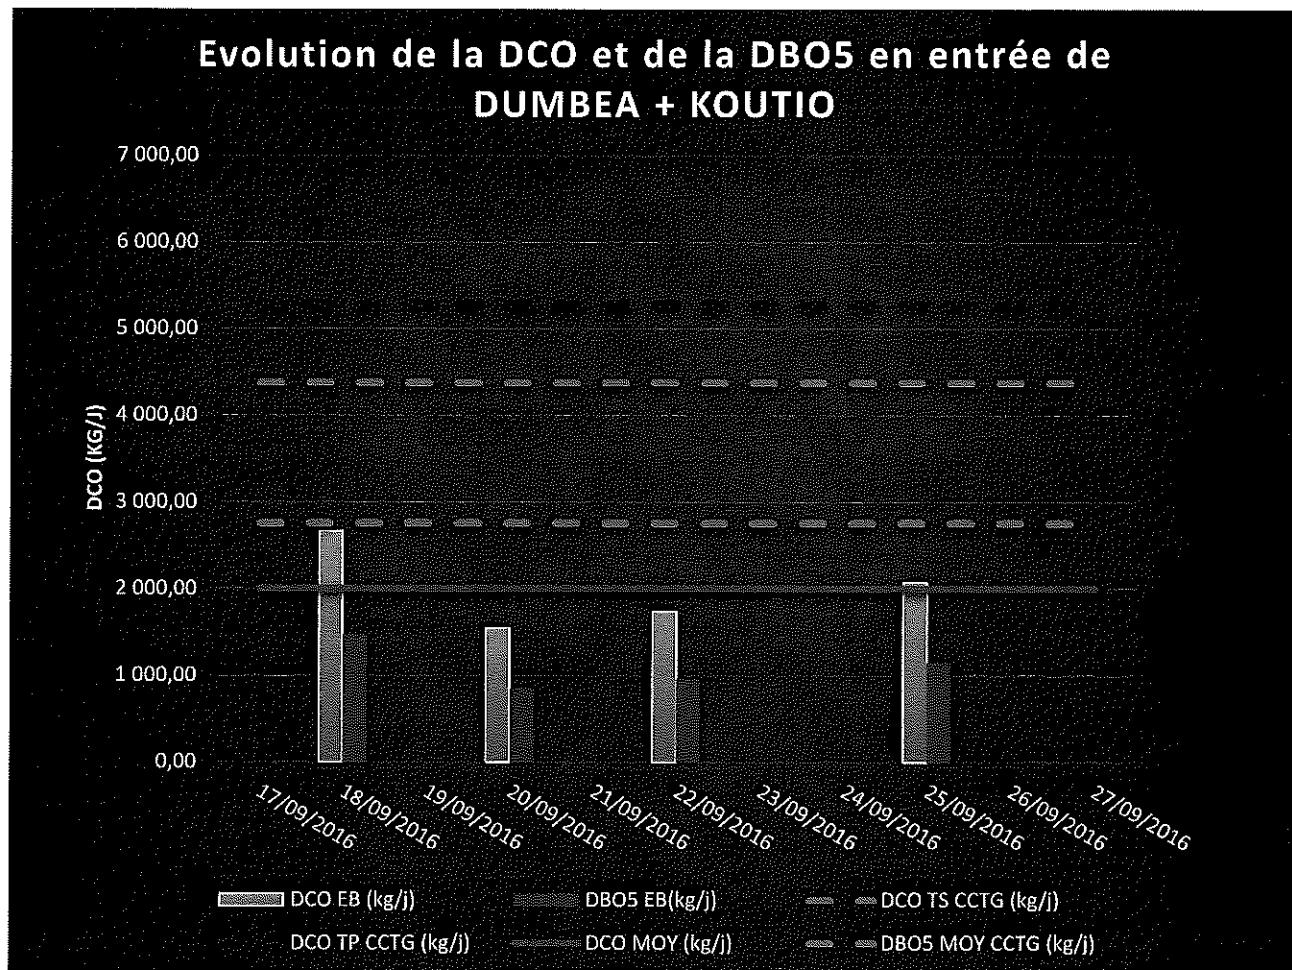
Arrivée des effluents « eaux brutes » sur l'usine de DUMBEA :

Arrivée de l'effluent EB sur la période du 17/09/2016 au 27/09/2016 :

Le débit moyen sur cette période est de 3 970 m³/j soit environ 85 % du débit moyen d'une semaine type.

Concernant la charge entrante en DCO, 4 analyses usine ont été effectuées.

La DCO moyenne entrante sur cette période est de 2 008 Kg/j soit 88 % de la charge moyenne d'une semaine type.

La DBO5 moyenne (extrapolée en fonction de la DCO) entrante sur cette période est de 1 115 Kg/j soit 77 % de la charge moyenne d'une semaine type.

Un écart de 600 M³/J est constaté en semaine entre le débit minimum et le débit maximum entrant sur l'usine ce qui signifie que d'une journée à l'autre, le débit peut varier d'environ 15%

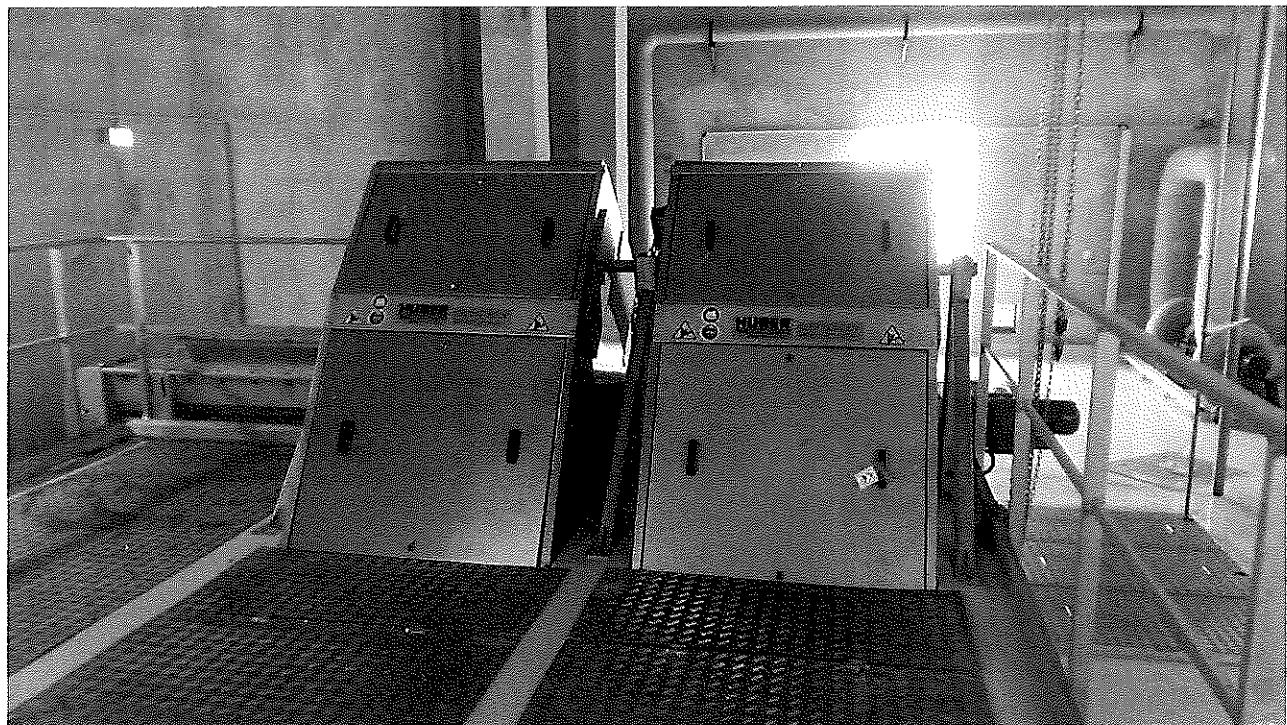
L'installation est composée de deux lignes de dégrillage fin 6mm type Stepscreen. Les deux lignes peuvent être démarrées afin de sécuriser les postes en fonction du débit entrant.

2 lignes de dégrillage

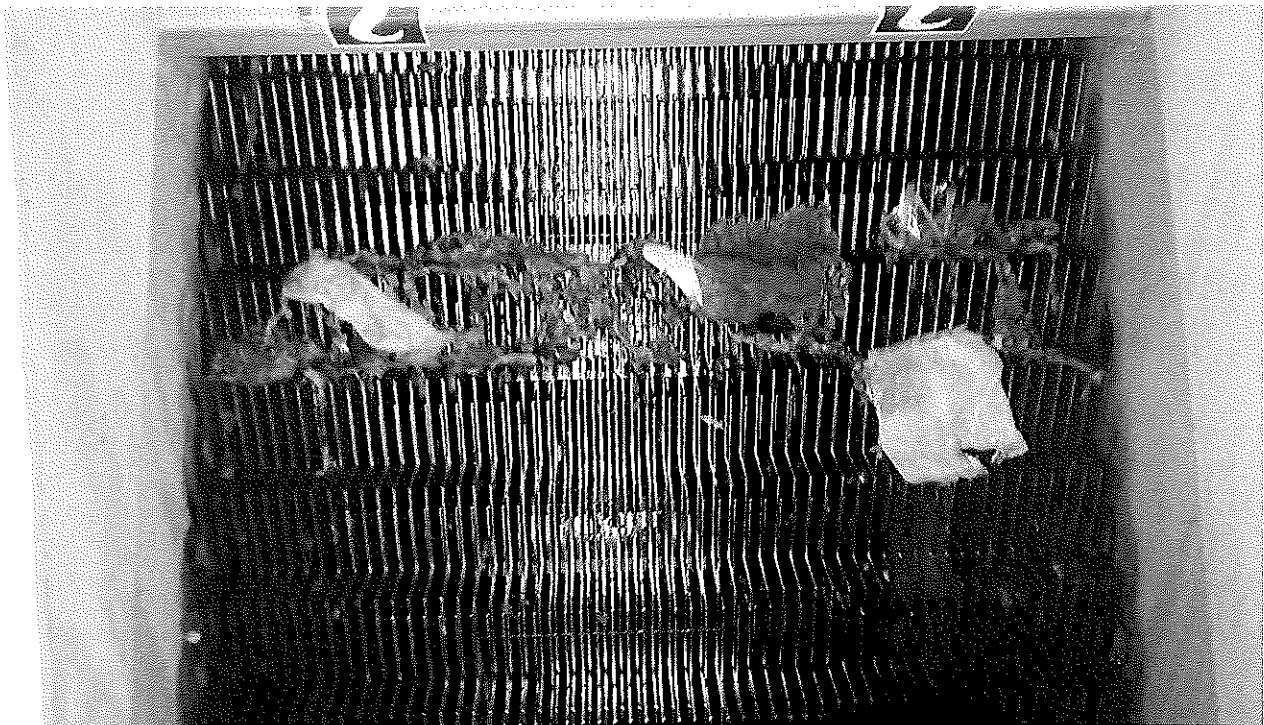
Grille d'un dégrilleur

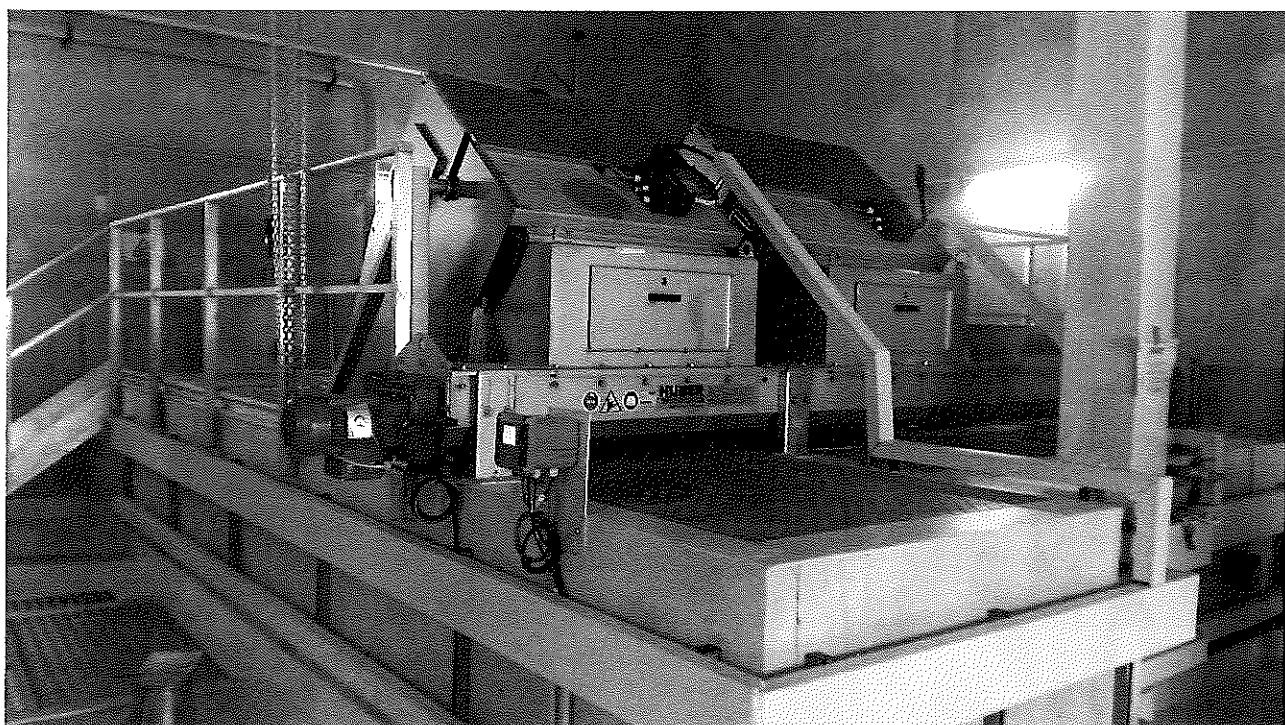
Convoyeur des déchets après dégrillage

Durant la 1ère semaine de fonctionnement, des « défauts intempestifs » sur le contrôle des limiteurs d'intensité se sont produits sur le convoyeur et le compacteur. Le remplacement de ces relais d'intensité a permis de régler ce problème. Depuis ce remplacement le 1^{er} AOUT, aucun défaut n'est apparu sur cette unité.

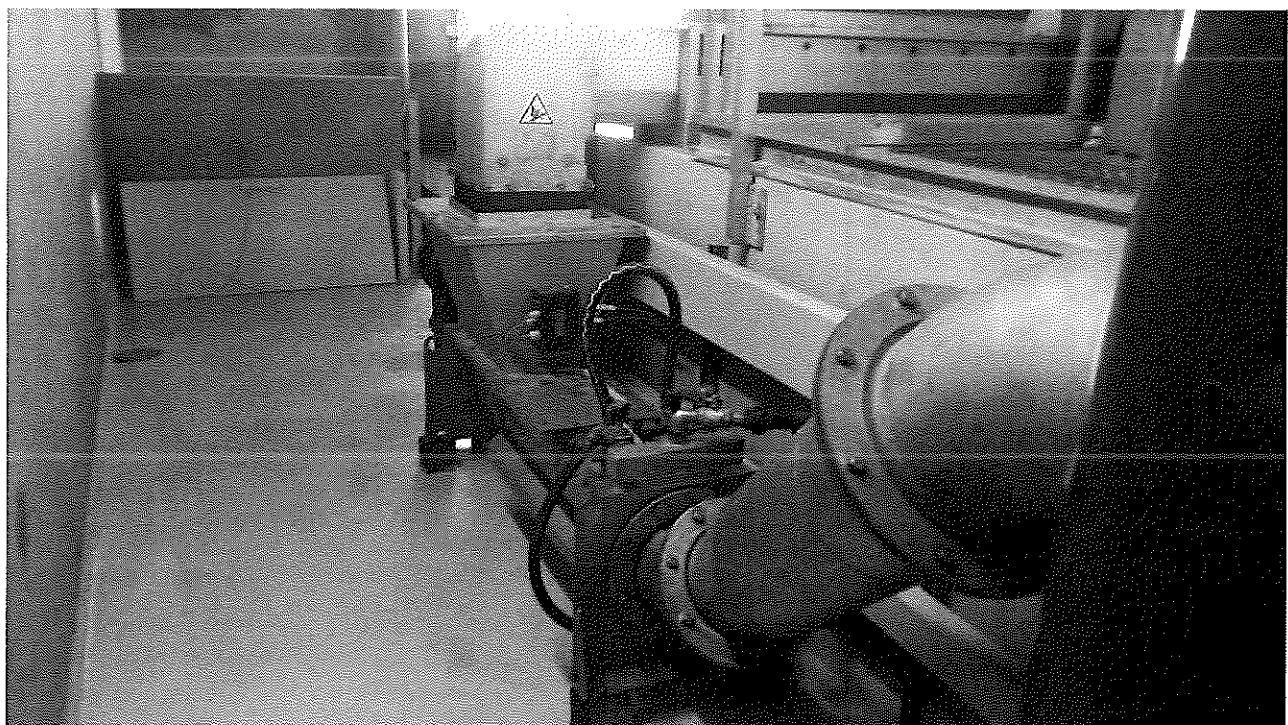
Compacteur des déchets après convoyage

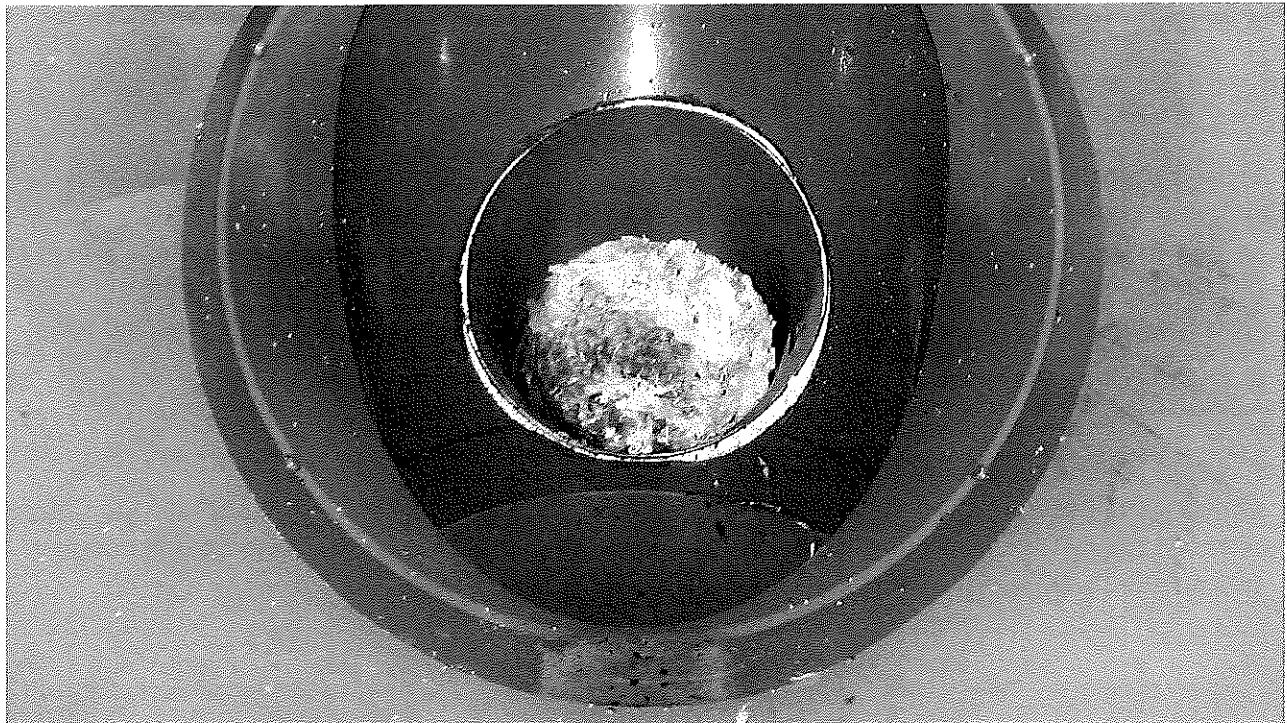
Sortie des déchets compactés

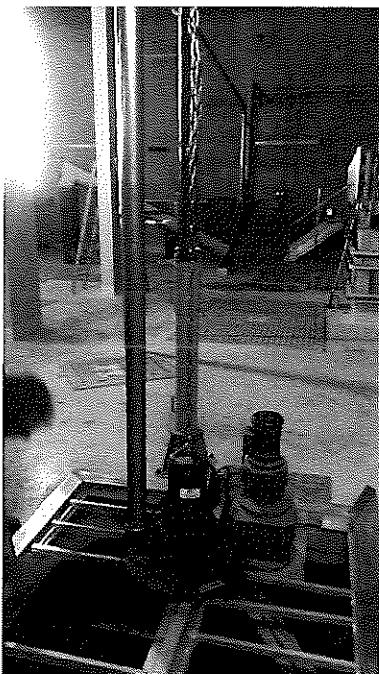
Le dégraissage se fait via un bras de raclage en surface de l'ouvrage. Pour aider les graisses à flotter afin d'être reprise par le bras de raclage, un « aéroflot » (turbine immergée) injecte de l'air lors de l'arrivée des effluents à l'intérieur de la jupe de canalisation des fluides qui se situe au centre de l'ouvrage.

Aéroflot

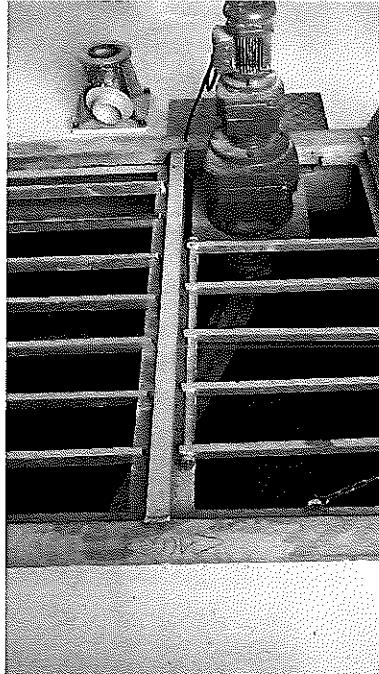
Racleur des graisses

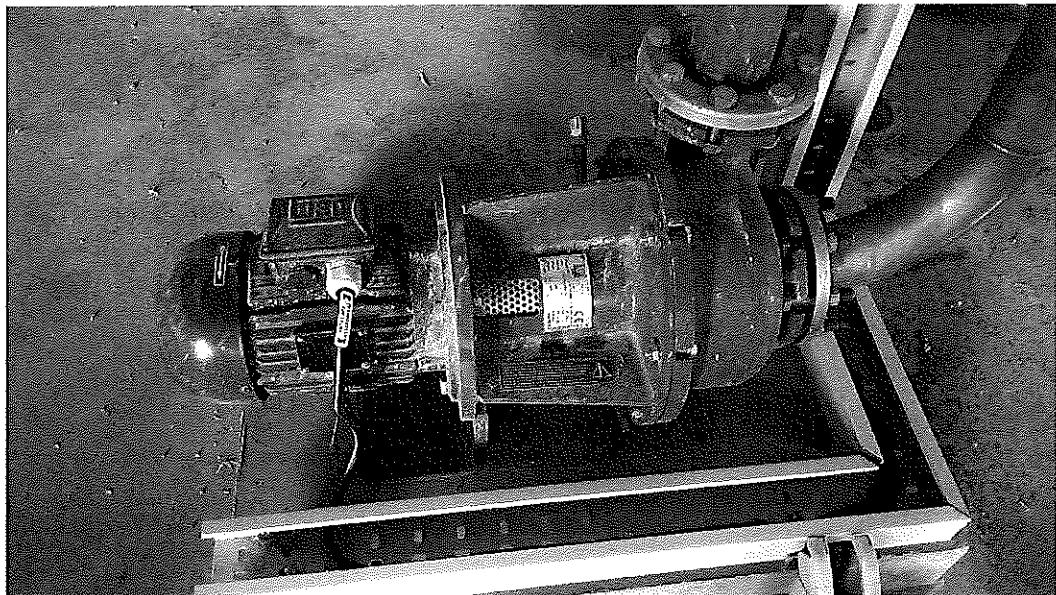
L'installation est composée d'une ligne de dessablage /dégraissage « ouvrage cylindro-conique ». Le dessablage s'effectue par une pompe en fond d'ouvrage.

Pompe d'extraction des sables

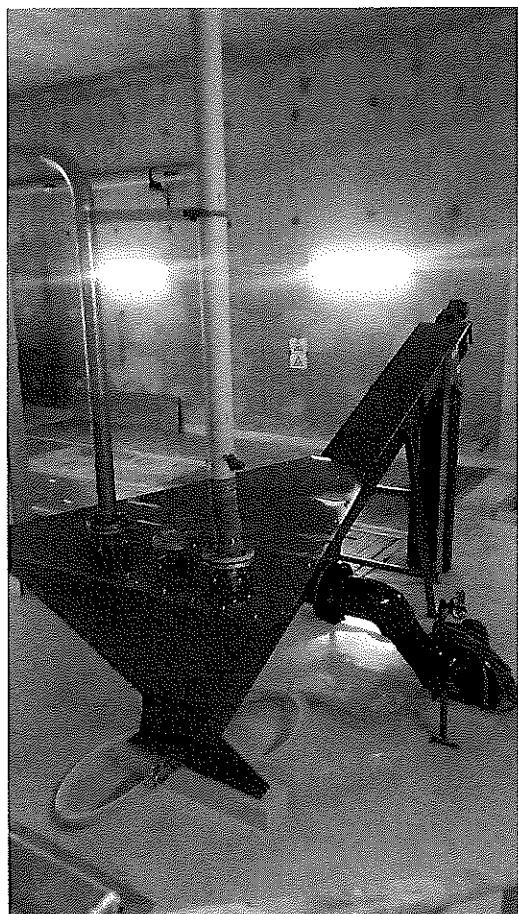
Concernant le dessablage, beaucoup de matières organiques ainsi que d'autres « déchets » tels que filtres de cigarettes et œufs de cafard sont extraits via le classificateur à sable mais pour le moment très peu de sable / scorie se retrouvent dans la benne de récupération.

Classificateur à sable

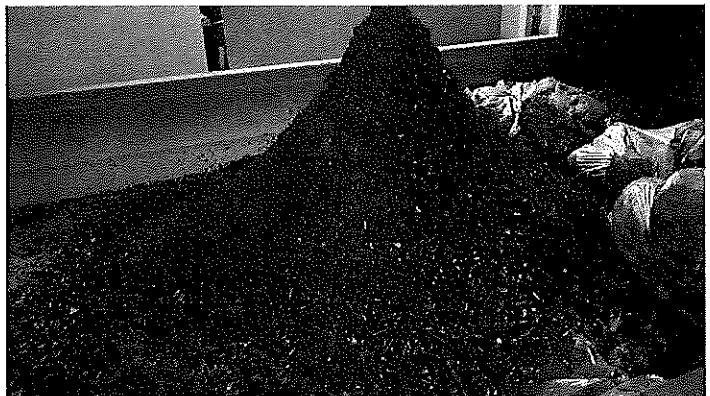
benne à sables

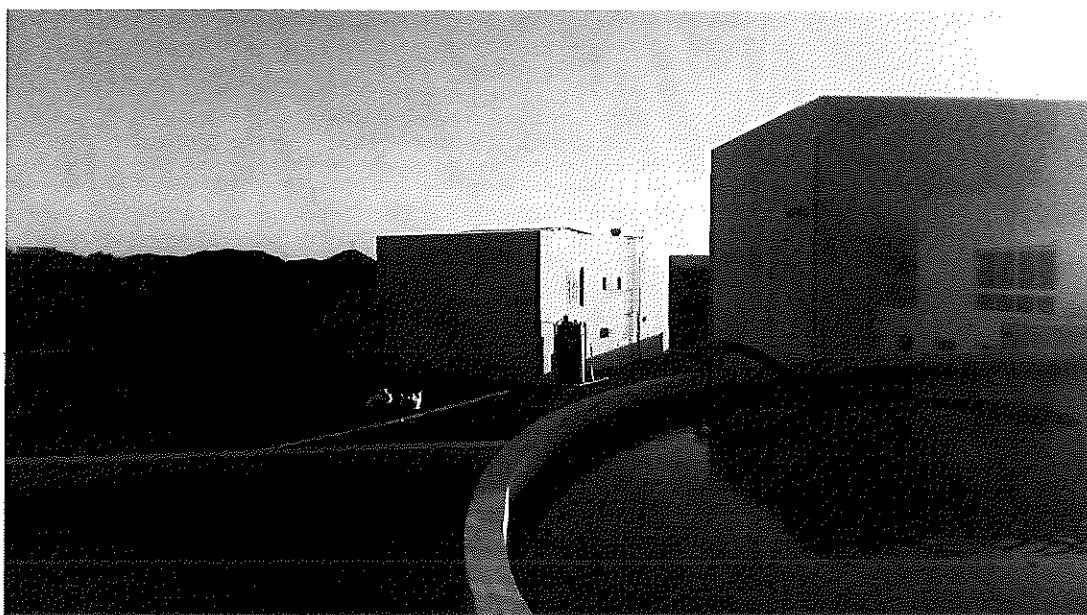
L'aération se fait par 3 surpresseurs (2 en fonctionnement et 1 en secours). La diffusion de l'aération est assurée par 3 OKI (turbine en fond d'ouvrage).

Bassin d'aération

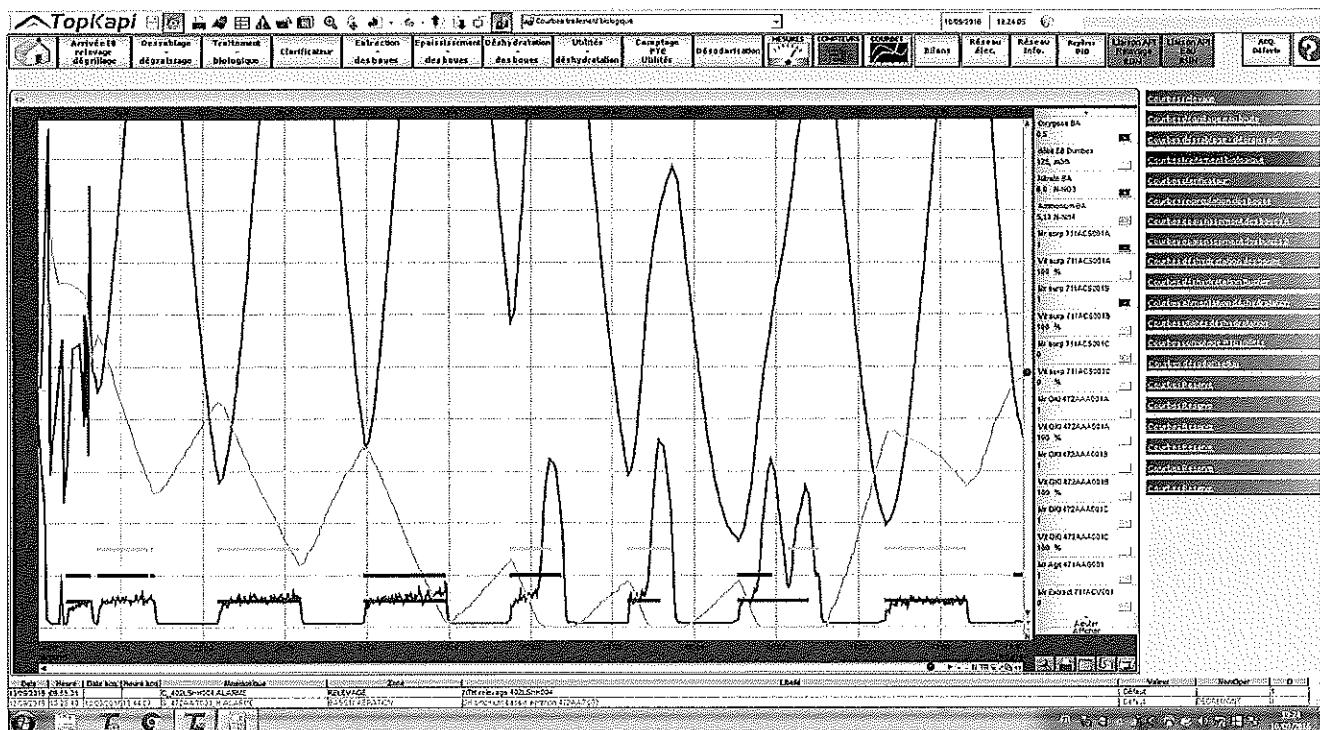
Nous pouvons observer sur les courbes d'aération la difficulté à monter en oxygène durant la journée. En analysant l'ensemble des paramètres (débit et DCO des eaux brutes, concentration dans le BA), nous arrivons à comprendre cette raison ainsi que les temps d'aération qui sont aujourd'hui presque au nominal comme prévu dans notre mémoire technique.

Suite à la mise en place de la sonde amonio-nitrate, nous pouvons observer que la charge entrante sur l'usine en journée est importante. La nuit, l'ammonium (courbe jaune) est rapidement éliminé alors qu'en journée, nous voyons très bien que pendant les périodes où l'oxygène se stabilise à 0.8 mg/l, l'ammonium est plus difficilement éliminé.

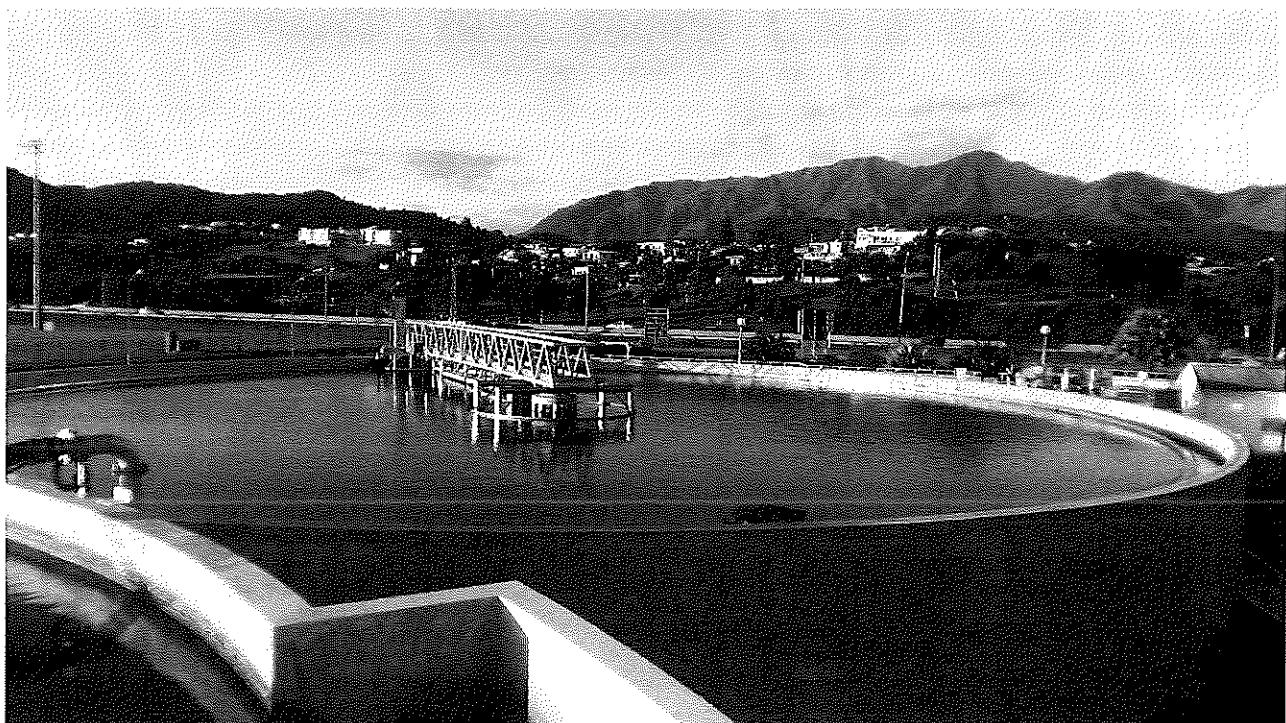
Le clarificateur a une fonction de séparation des phases liquides et solides et une fonction d'épaississement afin de ramener la boue activée la plus concentrée dans le réacteur biologique. Ainsi, les boues décantent en fond d'ouvrage tandis que l'eau traitée reste en surface. Ce principe de traitement est basé sur la vitesse de décantation des flocs bactériens.

Le pont racleur-suceur proposé permet de combiner un raclage de la zone annulaire centrale et une succion dynamique de la zone annulaire périphérique.

Pas de problème rencontré durant cette période.

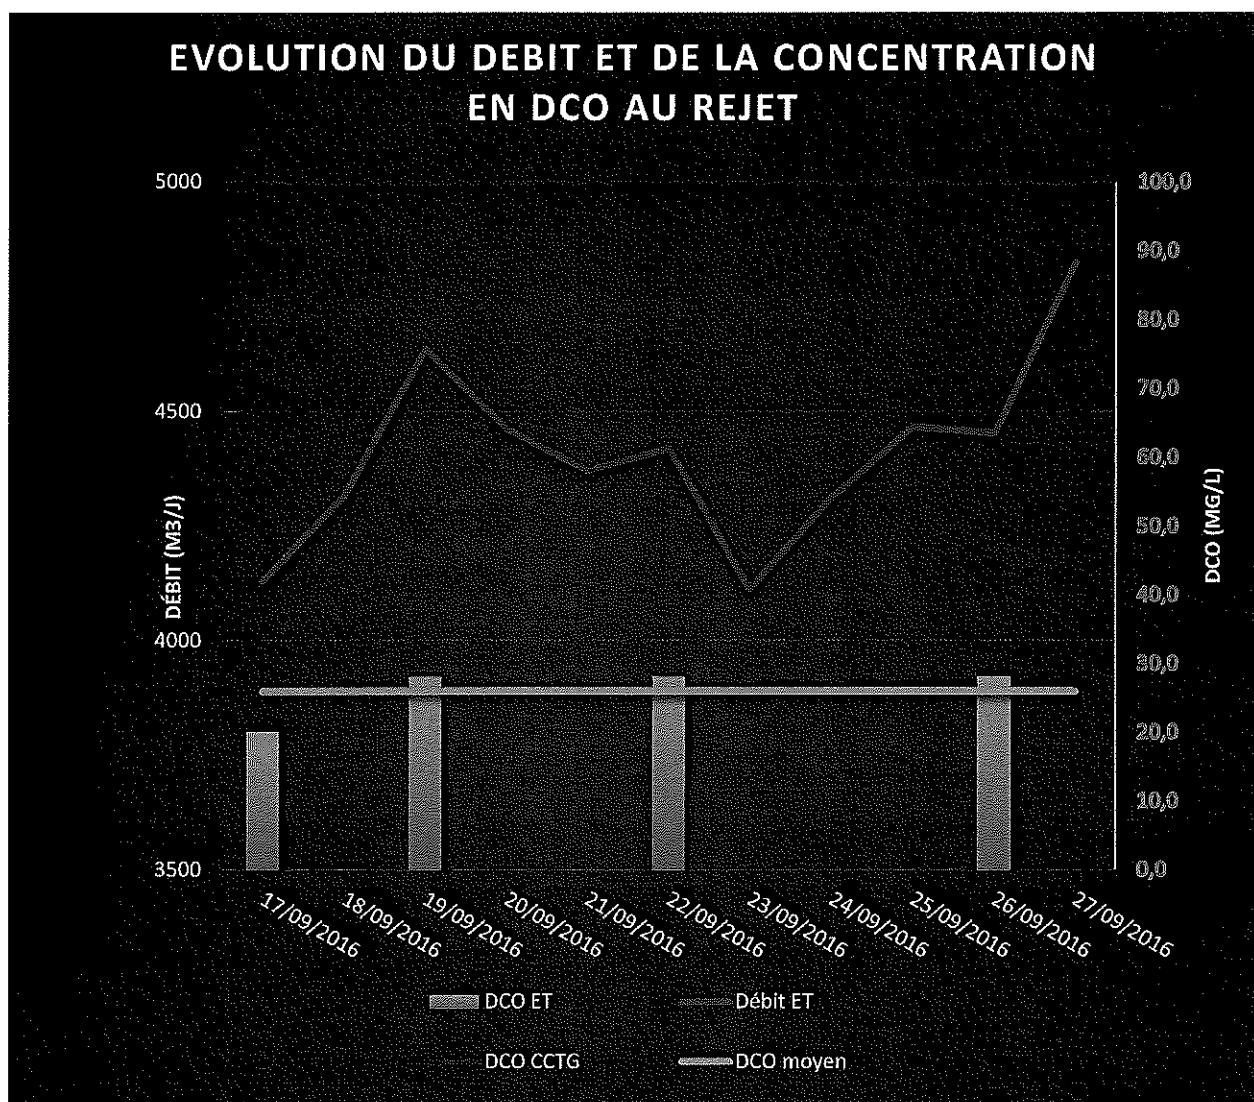
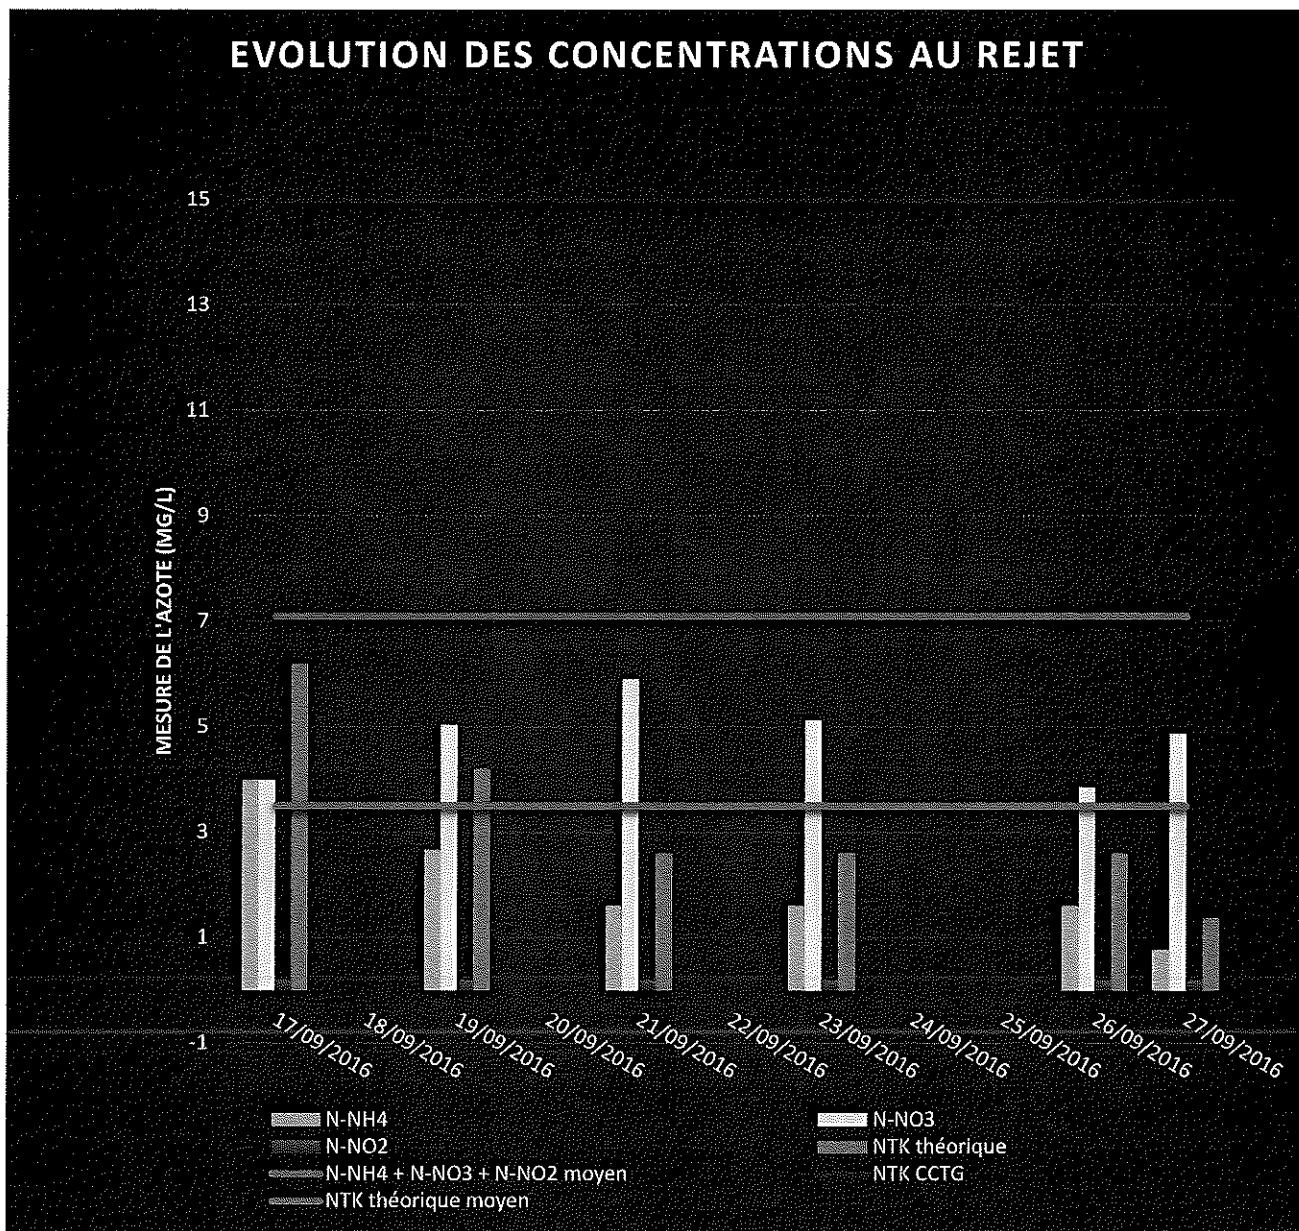
La moyenne de l'azote total hors azote organique est de 7.1 mg/l. La garantie en azote (NTK) est de 15 mg/l. Sachant que le NTK est constitué du N-NH₄ et du N-organique et que le N-organique représente au maximum 50% du N-NH₄, cela signifie que dans le pire des cas, le NTK en rejet à une concentration moyenne de 3.5 mg/l.

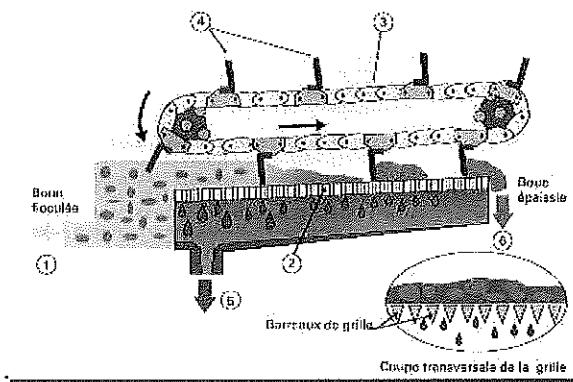
L'appareil est constitué d'un châssis formant un caisson fermé et d'une grille plane fixe formée de Barreaux parallèles et disposés dans le sens de circulation de la boue.

La boue, préalablement floculée dans un mélangeur statique est déposée sur un champ horizontal de grilles fines. Les flocs restent sur la grille où ils sont progressivement épaisse et dirigés vers la sortie au moyen de lames racleuses en caoutchouc tractées par un entraînement à chaînes.

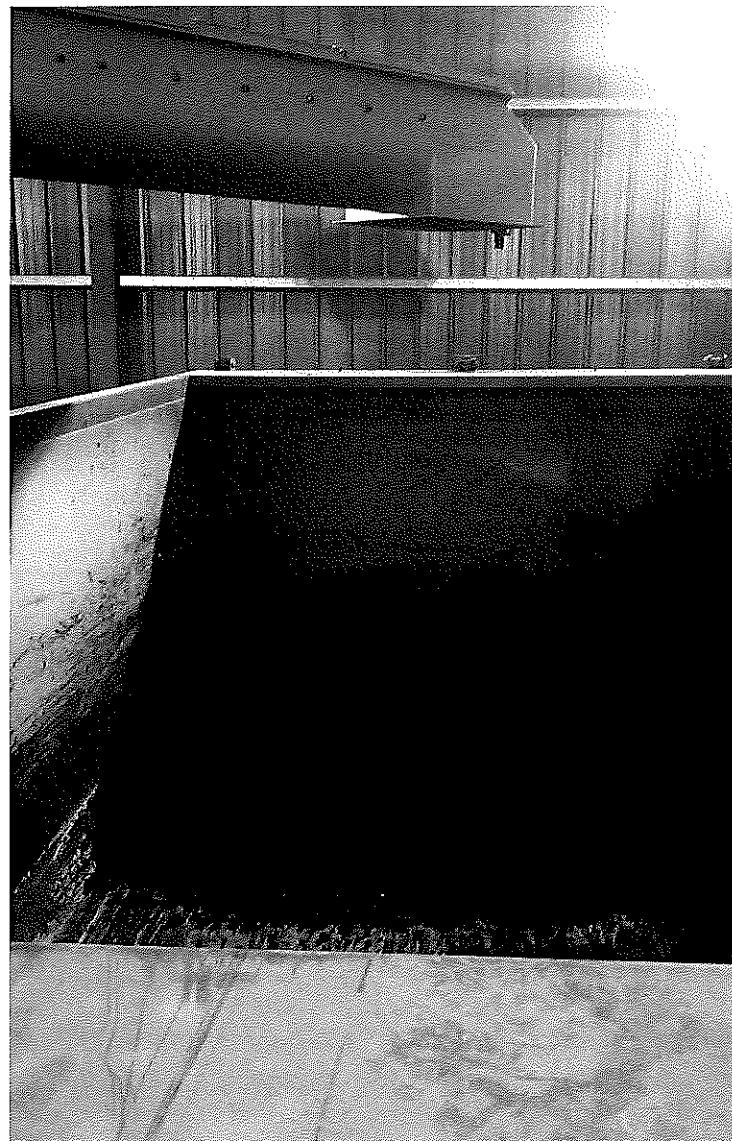
Boues à 24.5 % de siccité

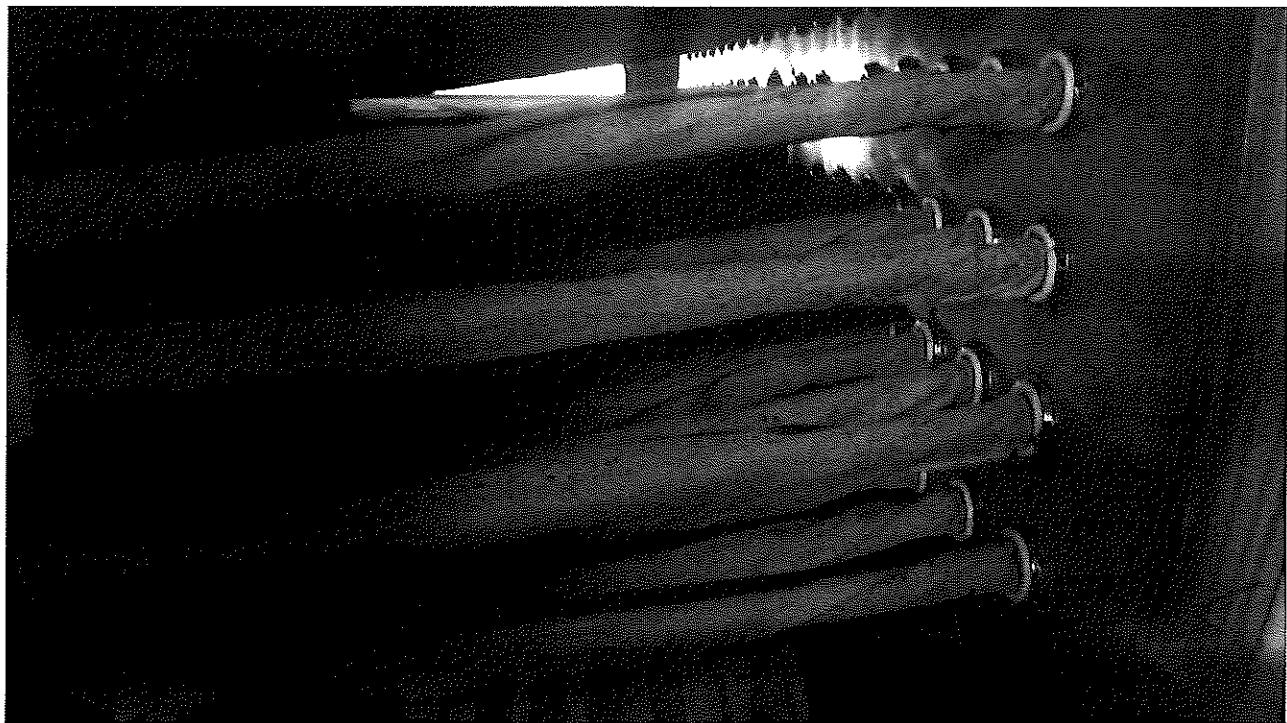
Eléments filtrant de la bucher presse après 55 pressée et 1 seul lavage à l'eau chaude
