**COMPTE RENDU D'INSPECTION
D'INSTALLATIONS CLASSEES**

Etablissements	Centre de Tri, de Transit et de Valorisation des déchets (CTTV)
Exploitants	CSP
Commune	Nouméa
Lieu-dit	Ducos
Arrêtés d'autorisation	CTTV : arrêté modifié n°10124-2009/ARR/DENV/SPPR
Date de la précédente visite	10 juin 2016
Date de la visite	24 novembre 2016
Nom des agents visiteurs	
Accompagné de

1. OBJET DE L'INSPECTION

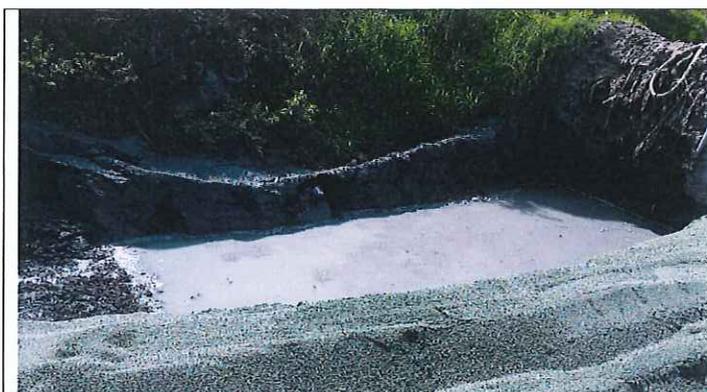
Un mélange de boues provenant de la station de traitement des déchets liquides biodégradables du CTTV et de cendres de Prony Energies est effectué par la CSP sur une zone de l'ancien centre d'enfouissement technique de Ducos. Cette activité, dont l'objectif est de valoriser ces deux déchets pour en faire un matériau de recouvrement des alvéoles de déchets pour l'installation de stockage de déchets (ISD) de Gadji, est vraisemblablement à l'origine des plaintes émises.

limiter ces nuisances. La CSP indique que les cendres ne sont livrées que le vendredi et que le mélange est, quant à lui, effectué le samedi uniquement. Concernant la limitation des nuisances liées aux envols de cendres, la CSP précise que depuis 3 semaines, les cendres ne sont désormais plus stockées à côté de la fosse (dans l'attente de la réalisation du mélange) mais déposées directement dans la fosse de mélange. Cela permet de limiter la prise aux vents. Il est constaté par ailleurs que de la scorie est mise en place sur la piste d'accès à la fosse de mélange afin de limiter également les envols de poussières.

Photo 1 : fosse de mélange des boues et des cendres

Comme indiqué à maintes reprises lors des réunions périodiques tenues entre la CSP, la DENV et le SIGN, l'inspection des installations classées rappelle être en attente d'un porter à connaissance sur les modalités techniques d'étanchéification de la fosse de mélange. Pour rappel, la CSP s'était engagée à le transmettre pour fin août 2016.

Ainsi compte-tenu des délais déjà écoulés pour régulariser la situation technique de cette fosse, il est demandé la transmission de ce porter à connaissance avant le 31 décembre 2016. Ce porter à connaissance devra notamment comprendre, le choix retenu pour l'implantation de la fosse, les caractéristiques de celle-ci et le calendrier de travaux associé. A défaut, passé ce délai, cette demande sera réitérée par voie de mise en demeure.

Il est demandé à l'exploitant la transmission, avant le 31 décembre 2016, du porter à connaissance relatif à la fosse de mélange des boues de la SDLB et des cendres de Prony Energies, comprenant notamment le choix retenu pour l'implantation de la fosse, les caractéristiques de celle-ci et le calendrier de travaux associé.

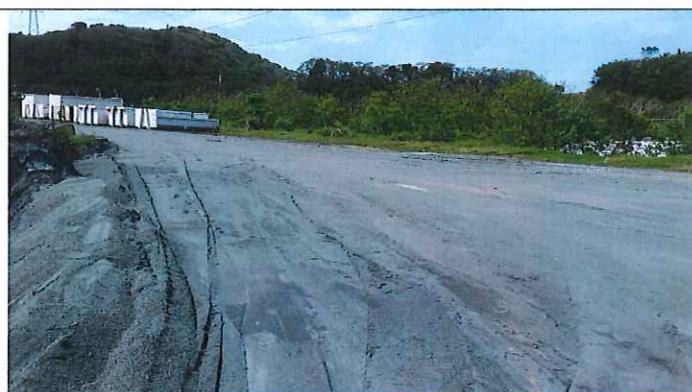
Photo 2 : piste d'accès recouverte de scories

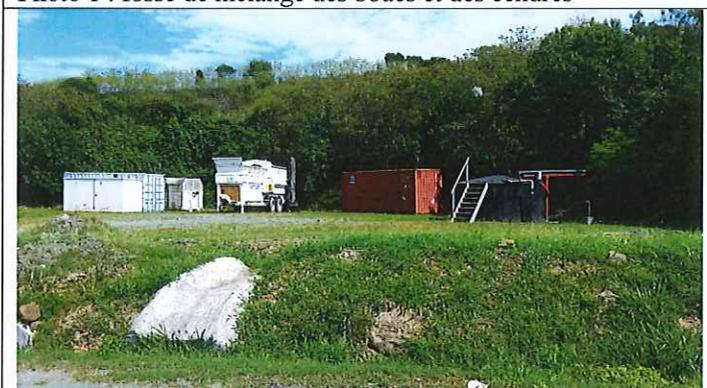
La CSP précise au cours de la visite d'inspection être en réflexion sur l'emplacement de cette fosse de mélange dont les 3 options étudiées sont :

- Un déplacement sur le site de Ducos près des AVC en contrebas du dôme près de la cuve de stockage et d'homogénéisation des déchets liquides biodégradables (moins exposé aux vents dominants) ;
- Un déplacement sur le site de l'ISD de Gadji directement ;
- Un maintien sur l'emplacement actuel ;

Photo 3 : zone potentielle d'implantation de la fosse de mélange des boues et des cendres en contrebas du dôme

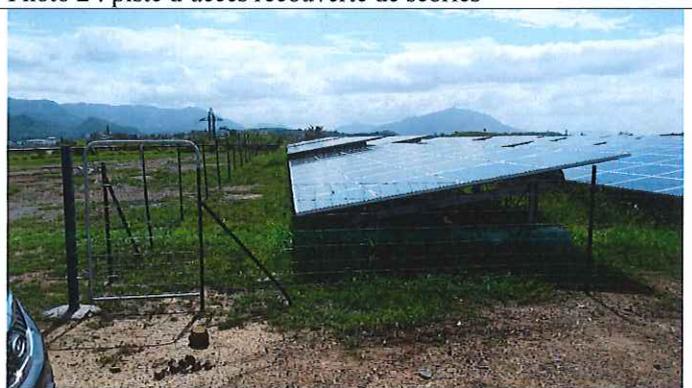
Lors des dernières réunions périodiques tenues entre la DENV, le SIGN et la CSP, cette dernière a indiqué que des moutons seraient installés au niveau de la ferme photovoltaïque sur la plateforme sommitale de l'ancien centre d'enfouissement technique, pour assurer l'entretien du couvert végétal, et qu'une barrière serait installée sur le pourtour.

Il est constaté lors de la visite que la barrière a bien été mise en place autour de la ferme photovoltaïque. L'exploitant précise que les moutons doivent arriver le 28 novembre 2016.

Photo 4 : clôture à moutons autour de la ferme photovoltaïque
