N° 11646-2016/1-  
ISP/DENV

## COMPTE RENDU D'INSPECTION D'INSTALLATIONS CLASSEES

Installation	Elevage de porcs
Exploitant	Patrick Devaud
Commune	Boulouparis
Arrêté d'autorisation	n°213-2014 du 30 janvier 2014
Date de la précédente visite	7 juillet 2015
Date de l'inspection	23 décembre 2016
Nom(s) inspecteur(s)	
Accompagnants	Patrick Devaud (exploitant) et

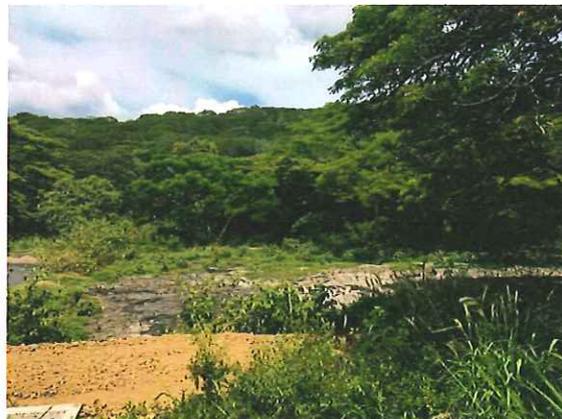
Lors de la visite, l'inspection des installations classées a constaté que la fosse n°3 (nommé conformément à l'article VII.1.2.3.3. du dossier de demande d'autorisation d'exploiter), présentait une couche solide à sa surface, ce qui peut perturber son utilisation. L'inspection des installations classées demande à l'exploitant de procéder au broyage/mixage de ce lisier solide dans un délai de trois mois.

Photo 2 : Fosse n° 3 à mixer

- réaliser dans un délai de trois mois, le mixage/broyage de la croûte de lisier solide au niveau de la fosse à lisier n° 3 ;

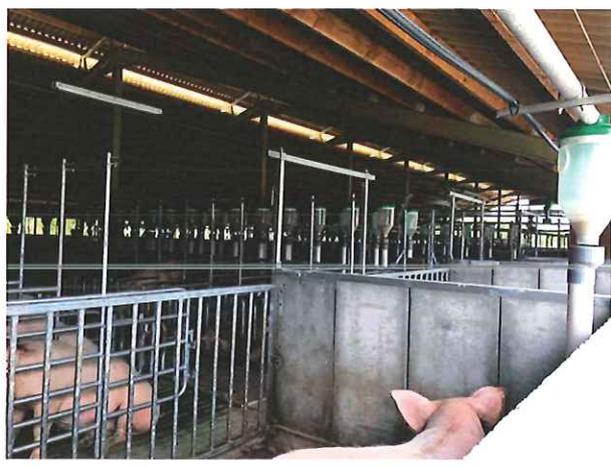
L'exploitant a augmenté sa capacité d'élevage par la construction d'un nouveau bâtiment d'une capacité de 600 truies, dans lequel seront notamment placées les truies des bâtiments existants.

Photo 3 : Nouveau bâtiment d'une capacité de 600 truies
