**COMPTE RENDU DE VISITE
INSPECTION D'INSTALLATIONS CLASSEES**

Installation	Station d'épuration de la résidence Valencia
Exploitant	Syndicat des copropriétaires de la résidence Valencia
Gestionnaire	Patrimoine Immobilier
Commune	Nouméa
Quartier	Motor Pool
Date de la précédente inspection	-
Date de l'inspection	31/01/2017
Nom(s) inspecteur(s)	
Accompagnants	(Patrimoine Immobilier) (Rés'Eaux)

Vérifier que l'installation de traitement et d'épuration des eaux usées domestiques de la résidence Valencia respecte les prescriptions générales de la délibération n°10277/DENV/SE du 30 avril 2009 conformément à son récépissé de déclaration ICPE n°2011-12354/DENV.

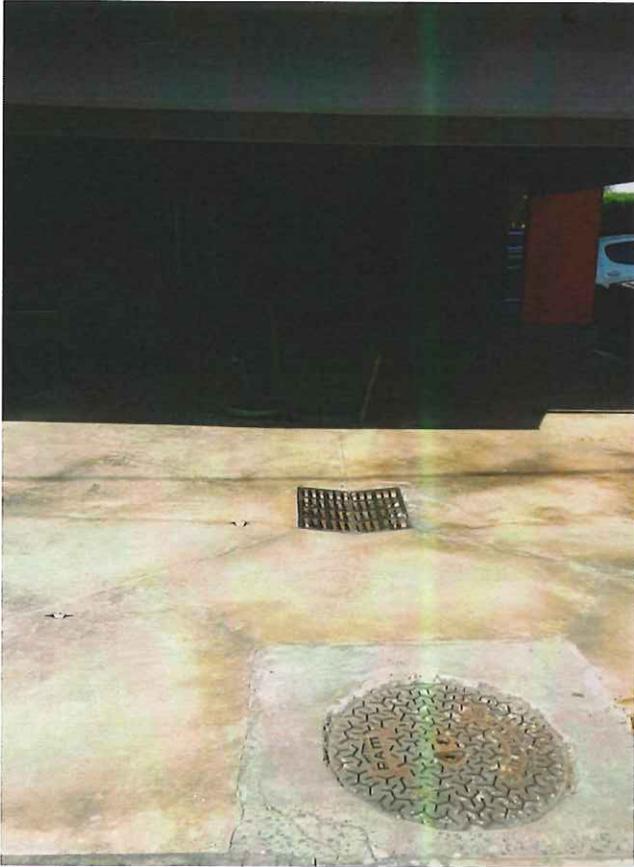
Photo 1 : Emplacement de la station

2.1	Règles d'implantation et de conception	<p style="text-align: center;"><u>Implantation – aménagement :</u></p> <p>L'ouvrage est positionné au niveau du parking.</p>

2.2	Intégration dans le paysage	L'installation est intégrée dans le sol du parking, seules les trappes en fonte sont visibles. L'impact visuel est très réduit.

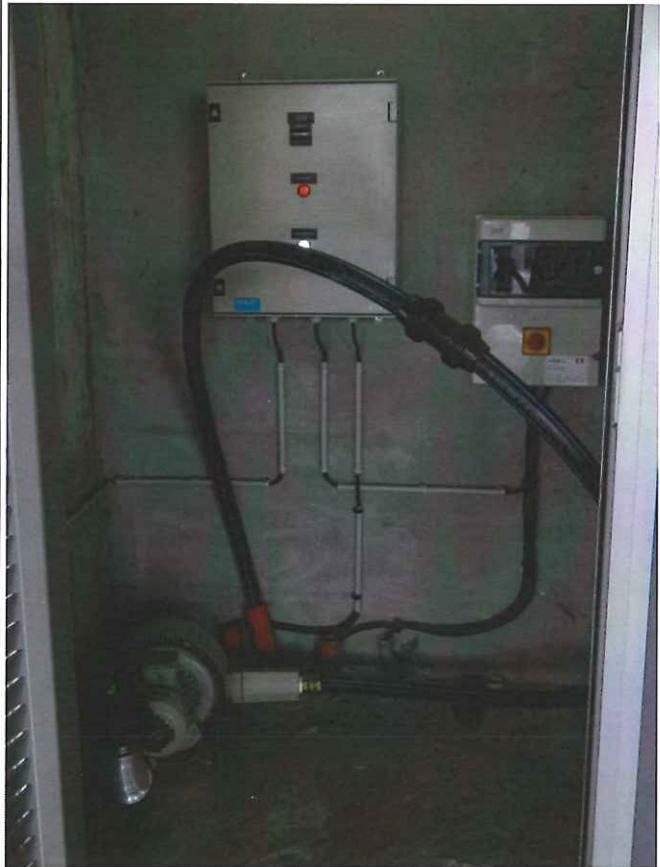
2.5	Ventilation des locaux	L'ouvrage est en extérieur donc pas de nécessité de ventiler les locaux.
2.6 et 3.6	Conformité des installations électriques et remise en route automatique de l'ouvrage Vérification périodique des installations électriques	<p>La conformité des installations électriques n'a pu être vérifiée lors de la visite. L'exploitant devra faire réaliser la conformité des installations électriques par un organisme agréé et transmettre à l'inspection des installations classées le rapport de contrôle des installations électriques, dans un délai de trois mois.</p> <p>Le prestataire d'entretien a confirmé la présence d'un module de remise en route automatique.</p>

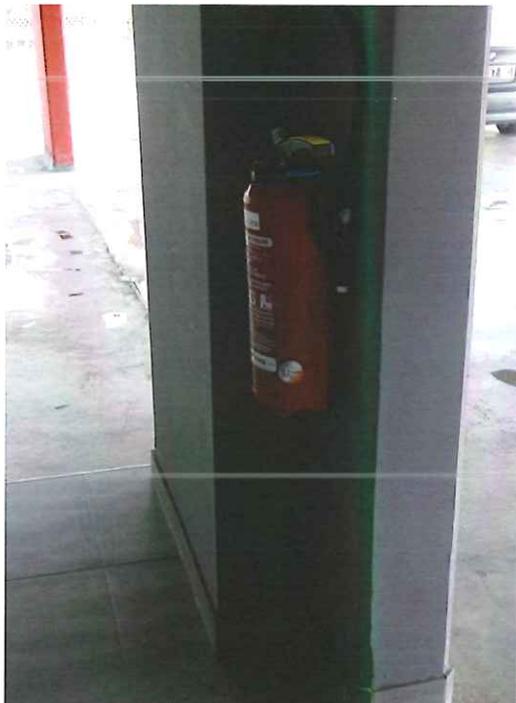
Photo 3 : Extincteur

4.2	Moyens de lutte contre l'incendie	<u>Sécurité / Qualité eau et air / Bruit :</u> Présence d'un extincteur incendie et de la signalétique associée.
5.3	Réseau séparatif de collecte	Les réseaux de collecte des eaux sont séparatifs. La station d'épuration ne réceptionne que les eaux usées de la résidence.

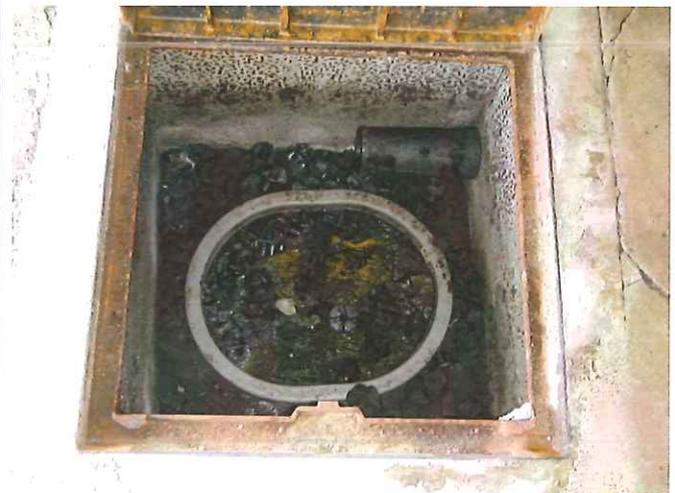
3.1	Surveillance, exploitation et entretien	<p style="text-align: center;"><u>Exploitation / Entretien / Maintenance :</u></p> <p>L'entretien est réalisé tous les 15 jours.</p> <p>Au niveau du réacteur miniflo, il a été constaté que des supports pour bactéries sont en dehors des filets présents dans le réacteur. Il convient de réparer les filets contenant les supports à bactéries et transmettre un rapport photos confirmant la réalisation de cette action, délai 15 jours.</p> <p>L'inspection des installations classées a constaté que la phase d'aération n'a pas eu lieu durant toute la visite alors que la programmation, indiquée par le prestataire de maintenance, est 40 minutes d'aération et 20 minutes d'arrêt. La recirculation des boues n'a pas pu être observée car la marche forcée du programmeur implique un dysfonctionnement de celui-ci et la station ne fonctionne plus correctement jusqu'au lendemain. Des recherches doivent être menées sur le programmeur et le reste des équipements électriques afin de détecter et régler ces dysfonctionnements pour que l'ouvrage fonctionne correctement, délai un mois. Transmettre</p>

Photo 4 : Supports à bactéries en dehors du réacteur miniflo

- réparer les filets contenant les supports à bactéries et transmettre un rapport photos, délai 15 jours ;
- régler les dysfonctionnements des équipements électriques (notamment le programmateur) et transmettre un rapport indiquant les mesures mises en œuvre permettant le fonctionnement normal de l'installation, délai un mois ;
- réaliser le bilan 24 heures et la mesure de débit et transmettre les résultats, délai deux mois ;
- réaliser le contrôle des installations électriques de l'installation par un organisme agréé et transmettre le dernier rapport de contrôle des installations électriques de la station, délai trois mois ;
- vidanger la station lorsque nécessaire et fournir les justificatifs de traitement des boues pompées dès pompage des boues.
