COMPTE RENDU DE VISITE INSPECTION D'INSTALLATIONS CLASSEES

Installation	Centre de transit, stockage, recyclage et regroupement de déchets ferreux et non ferreux
Exploitant	SARL RECYCAL
Commune	Païta
Adresse	Lot n° 36, ZICO
Date de la précédente inspection	25/05/2016
Date de l'inspection	14/03/2017
Nom(s) inspecteur(s)	
Accompagnants

Contrôler l'application des demandes formulées par l'inspection des installations classées dans son compte-rendu de visite n° 568-2016/1-ISP/DENV ainsi que l'application des dispositions de l'arrêté d'autorisation d'exploiter n° 2103-2015/ARR/DENV du 19 août 2015.

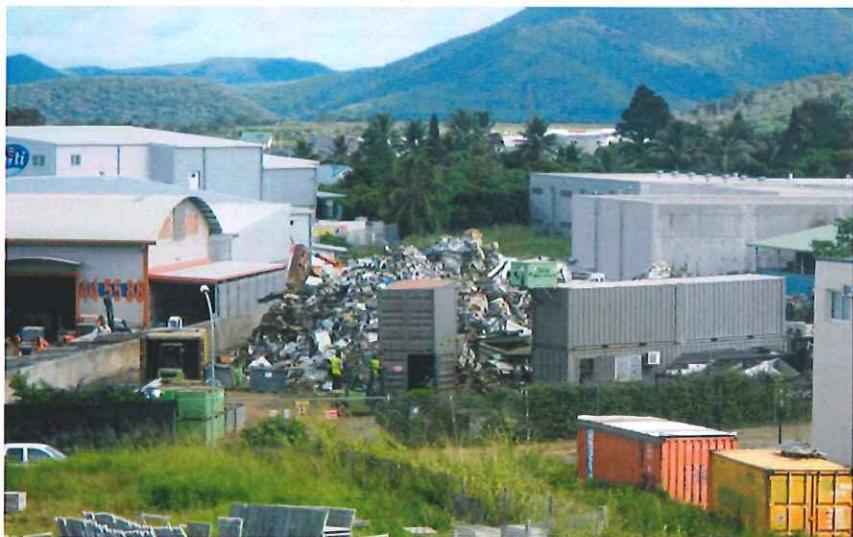
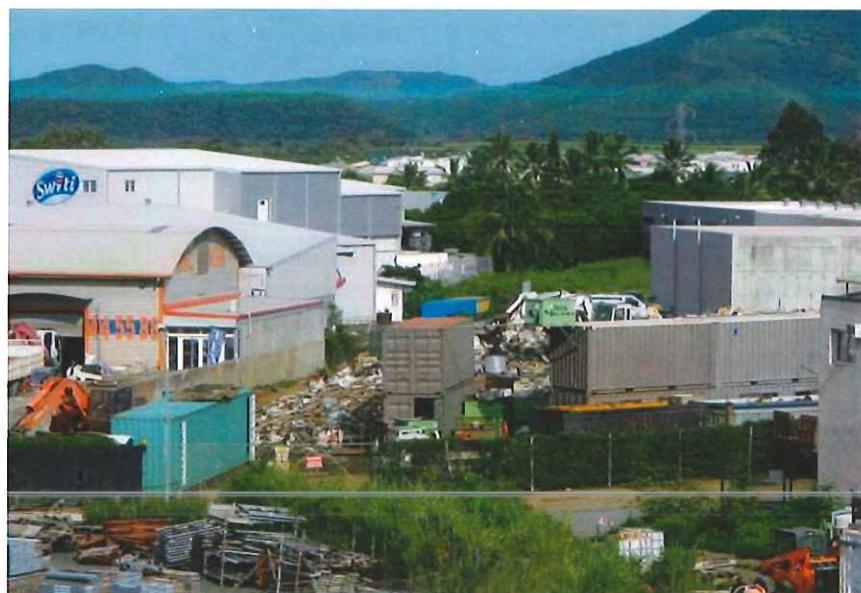
Intégration dans le paysage	1.3	<p>IIC : la haie végétale bordant l'installation sur sa partie Est constatée lors de la précédente visite est maintenue propre (photo 2).</p> <p>IIC : le stockage de déchets métalliques est toujours bien visible depuis l'extérieur du site (photo 2).</p> <p>IIC : la végétation recouvrant les déchets lors de la visite de mai 2016 a été supprimée. Les espaces verts doivent être maintenus propres tout au long de l'exploitation du site.</p>
Admission des déchets	4.2.2	<p>EXP : l'exploitant indique que la mauvaise conjoncture du cours des métaux subie depuis novembre 2014 ne lui a pas permis d'effectuer les aménagements prévus. En effet, il a notamment été contraint de cesser d'admettre sur son site la ferraille : en partie à compter de septembre 2015 puis totalement à compter du 1/01/16.</p> <p>Il précise faire payer, depuis le mois de janvier 2016, le dépôt de GEM et de ferraille sur son installation. A l'heure actuelle, les D3E</p>

Stockage	4.2.6	<p>IIC : la hauteur des stockages a été abaissée à moins de 4 mètres tel que demandé lors de la précédente visite (photo 2). La quantité stockée est moins importante qu'en mai 2016. Toutefois, la zone de stockage actuelle est encore trop importante.</p> <p>IIC : des ballots de ferraille et des blocs de béton délimitent le stockage de déchets en périphérie Ouest et Nord (photo 3).</p>
Accès et circulation	6.2.1	<p>IIC : présence d'un passage réduit sur un côté de la presse (photos 5 et 6). Cependant, les efforts doivent se poursuivre pour libérer de l'espace autour de la presse. Une couche de caillasse a été posée pour faciliter la circulation autour de la presse, toutefois la mise en place de ce matériau ne permet pas de voir l'état du sol (éventuelle pollution). Une fuite a été observée (goutte à goutte) lors de la visite au niveau d'un raccord sur la presse.</p> <p>Positionner un bac de rétention pour collecter le fluide s'échappant de la machine et effectuer la maintenance nécessaire sur cet équipement pour éviter toute fuite. <u>Délai : immédiat</u></p> <p>Disposer la presse sur rétention une fois les travaux de maintenance engagés. Des analyses de sol pourront être demandées pour vérifier la présence de pollution éventuelle sur le site, notamment au niveau de la presse.</p> <p>IIC : l'accès aux véhicules de secours apparaît encore difficile même si la quantité de déchets a diminué depuis la précédente visite.</p> <p>Rendre les équipements et engins facilement accessibles. <u>Délai : immédiat</u></p>

Photos 1 et 2 : vue de l'installation depuis la voie publique qui la surplombe (mai 2016 et mars 2017)

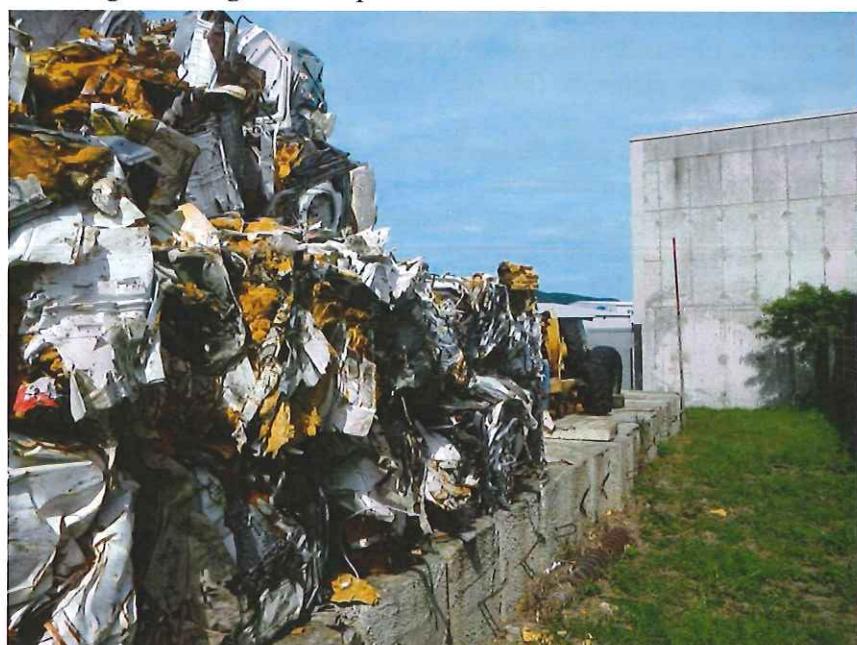
Photo 3 : zone de stockage sans végétation et présence de mousse dans les GEM froid

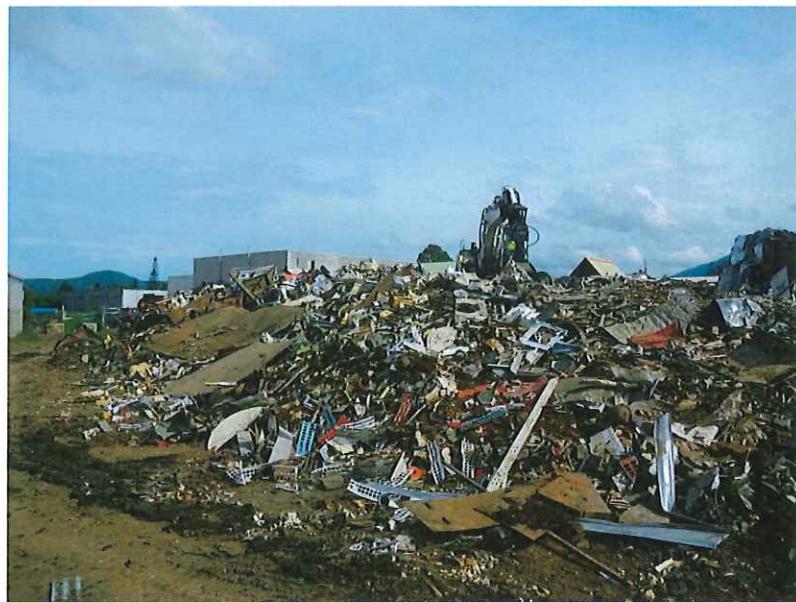
Photo 4 : déchets métalliques en mélange avec de la terre

NATURE DU CONTROLE	REFERENCE REGLEMENTAIRE (ARTICLE)	OBSERVATIONS DE L'INSPECTION (IIC) INFORMATIONS DE L'EXPLOITANT (EXP) DEMANDES DE L'INSPECTION
		<p>tel que matériels informatiques et électroniques, lampes, etc., en dehors des GEM, ne sont pas acceptés sur le site.</p> <p>Par ailleurs, il précise qu'il prévoit :</p> <ul style="list-style-type: none"> - d'arrêter le traitement des déchets ferreux ; - de se consacrer sur la filière D3E avec, dans un premier temps, l'export des GEM froid et non froid (dépollués par la CSP) et dans un second temps le traitement de l'ensemble des D3E. <p>EXP : le site est équipé d'une balance permettant de peser les quantités entrantes sur le site.</p>
Nature des déchets admis	4.2.3	IIC : aucun déchet non autorisé n'a été observé sur l'installation.
Evacuation des déchets	4.3.1	<p>EXP : l'exploitant indique avoir évacué 400 tonnes de ferrailles en mélange n°2 et 200 tonnes de GEM froid et non froid, depuis la précédente visite.</p> <p>Transmettre les justificatifs d'élimination des déchets, selon leur nature, sur les 3 derniers mois. <u>Délai : 1 mois</u></p> <p>EXP : l'exploitant indique qu'il recherche des solutions techniques afin de séparer les déchets métalliques de la terre.</p> <p>Fournir la procédure retenue pour séparer les déchets métalliques de la terre. <u>Délai : 2 mois</u></p>

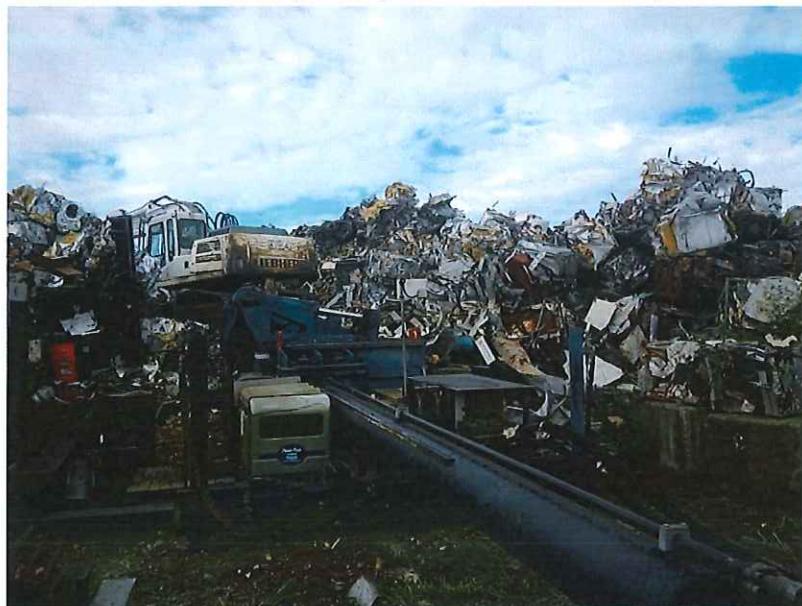
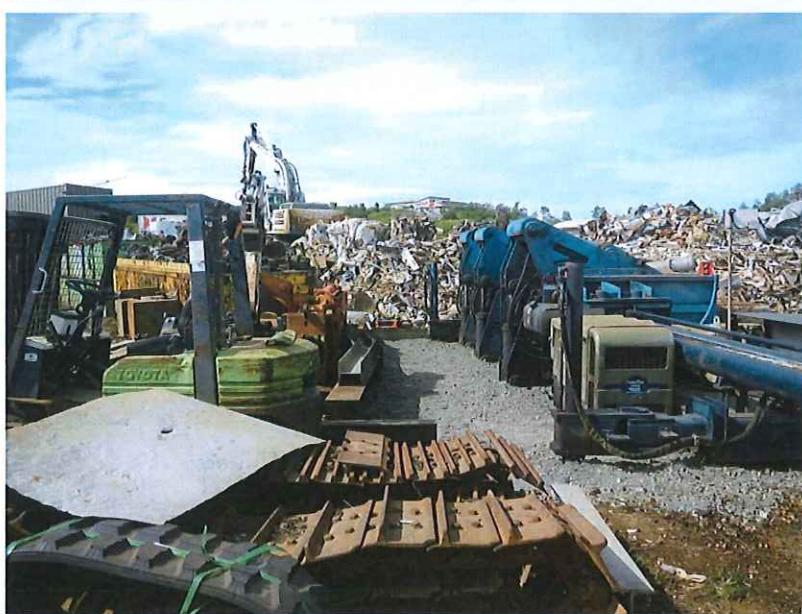
Photos 5 et 6 : amélioration de l'accès à la presse (mai 2016 et mars 2017)

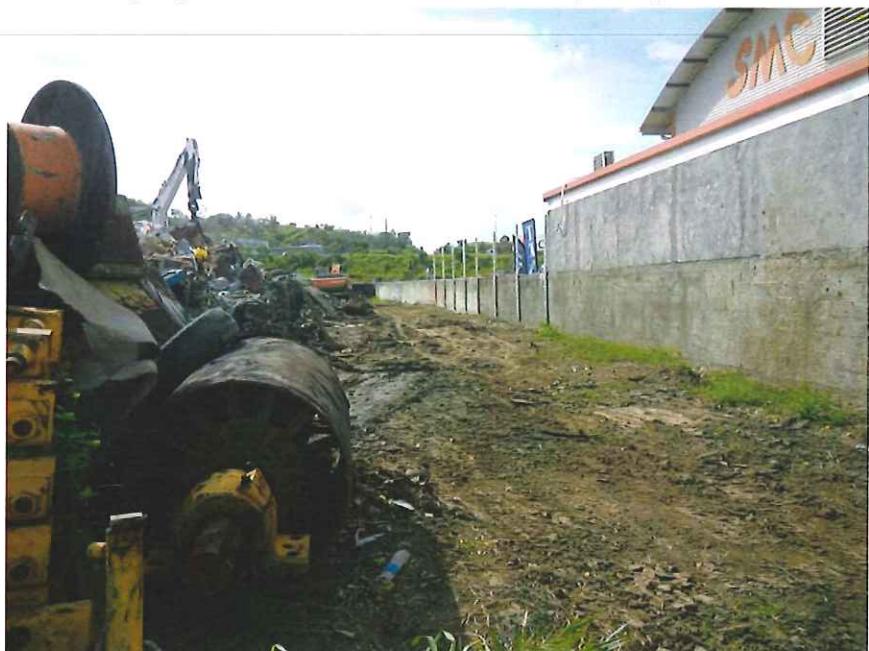
NATURE DU CONTROLE	REFERENCE REGLEMENTAIRE (ARTICLE)	OBSERVATIONS DE L'INSPECTION (IIC) INFORMATIONS DE L'EXPLOITANT (EXP) DEMANDES DE L'INSPECTION
		<p>IIC : un espace entretenu est maintenu libre d'accès aux périphéries Sud, Ouest et en partie au Nord du site (photos 7 et 8). Toutefois, une pelle en attente de réparation est disposée sur la servitude située au Sud-Est du site.</p> <p>Libérer totalement la servitude. <u>Délai : 3 mois</u></p>
Gardiennage et contrôle des accès	6.2.2	<p>EXP : un système de télésurveillance du site, constitué de 6 caméras, a été mis en place.</p>
Protection contre les cyclones	6.2.6	<p>IIC : compte tenu des modalités de stockage des déchets métalliques non traités, il apparaît difficile de mettre en place des dispositifs adaptés pour éviter l'envol et la chute de déchets en cas de cyclone. Il avait été demandé dans le précédent compte-rendu de visite d'inspection de réviser les modalités de stockage des déchets métalliques afin de pouvoir mettre en place des dispositifs adaptés aux risques d'envols et de chute, sous un délai de 2 mois.</p> <p>IIC : la quantité de déchets en vrac est encore très importante sur le site. Par conséquent, le risque d'envol de déchets en cas de cyclone est toujours présent. Ainsi, l'inspection réitère sa demande.</p> <p>Réviser les modalités de stockage des déchets métalliques afin de pouvoir mettre en place des dispositifs adaptés aux risques d'envols et de chute. <u>Délai : immédiat</u></p>

Photo 7 : espace libre à la périphérie Sud de l'installation mis à part la pelle au bout de la servitude

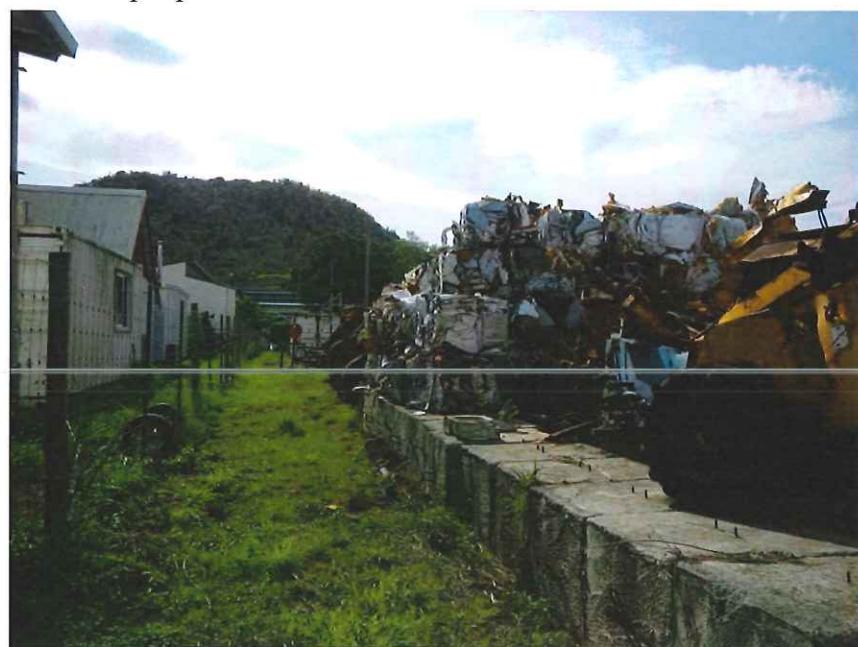
Photo 8 : espace libre à la périphérie Nord de l'installation

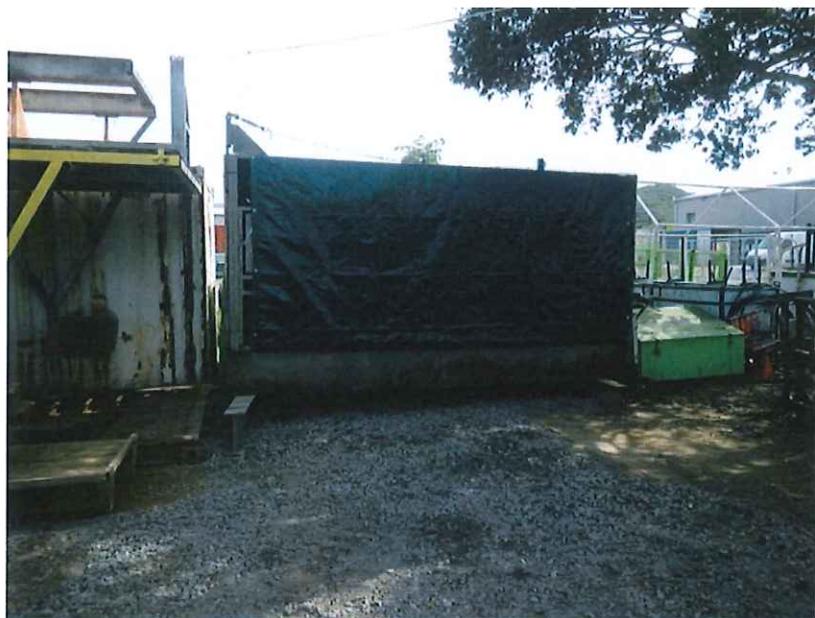
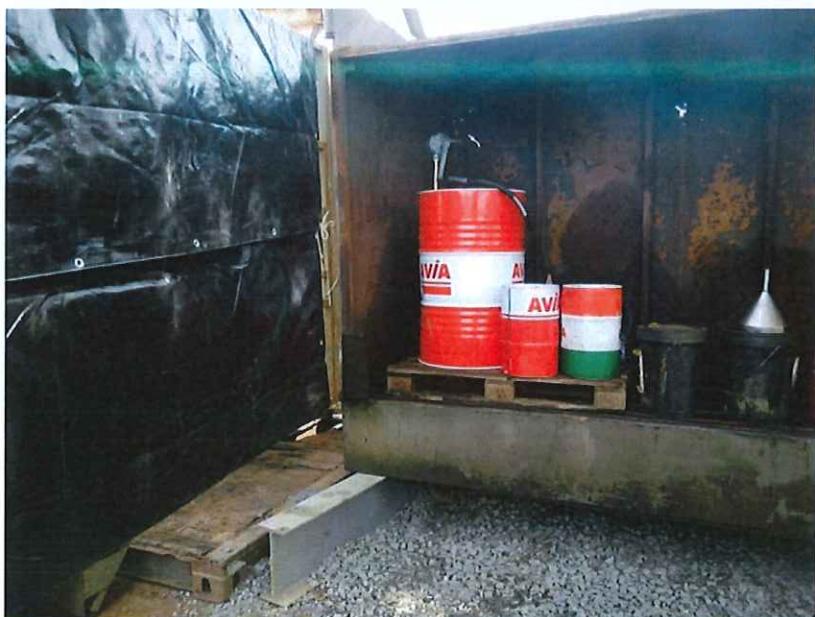
Rétentions	6.4.3	<p>IIC : les liquides susceptibles de créer une pollution des sols sont stockés sur rétention (photo 9). Une bâche a été ajoutée au niveau de la porte de la rétention pour limiter l'apport d'eau de pluie dans celle-ci. De plus, la rétention a été surélevée à l'aide de 2 poteaux métalliques type IPE afin de contrôler l'étanchéité de la rétention. Il semble que la rétention fléchit au milieu. Il est nécessaire de la soulager à cet endroit pour éviter qu'elle casse.</p> <p>Rajouter un troisième poteau type IPE au milieu de la rétention pour répartir les charges de la rétention. <u>Délai : 1 mois</u></p>
Moyens de lutte contre l'incendie	6.5.4	<p>IIC : les justificatifs du dernier entretien réalisé sur les extincteurs ont été transmis à l'inspection en date du 1^{er} décembre 2016.</p> <p>EXP : l'exploitant indique que l'extincteur hors-service, mentionné dans le registre de suivi des extincteurs, a été remplacé. Les extincteurs sont rangés à chaque fin de journée dans un local clos afin d'éviter d'être dérobés lors d'intrusion. Il précise que seulement un extincteur est sorti lorsqu'il y a des opérations d'oxydécoupage.</p> <p>IIC : lors de la visite, en l'absence d'opération d'oxydécoupage, aucun extincteur n'a été constaté sur le site.</p> <p>Disposer des moyens de lutte incendie en tout temps sur les zones de travail. <u>Délai : immédiat</u></p>

Photos 9 et 10 : stockage de liquide dangereux sur rétention

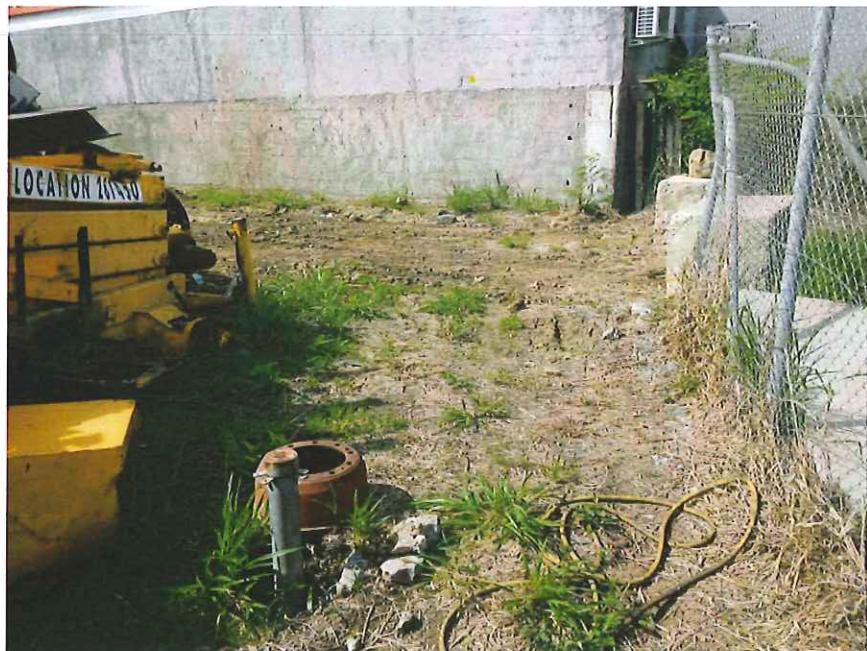
Photo 11 : piézomètre situé en périphérie Sud-Ouest de l'installation, zone maintenue propre

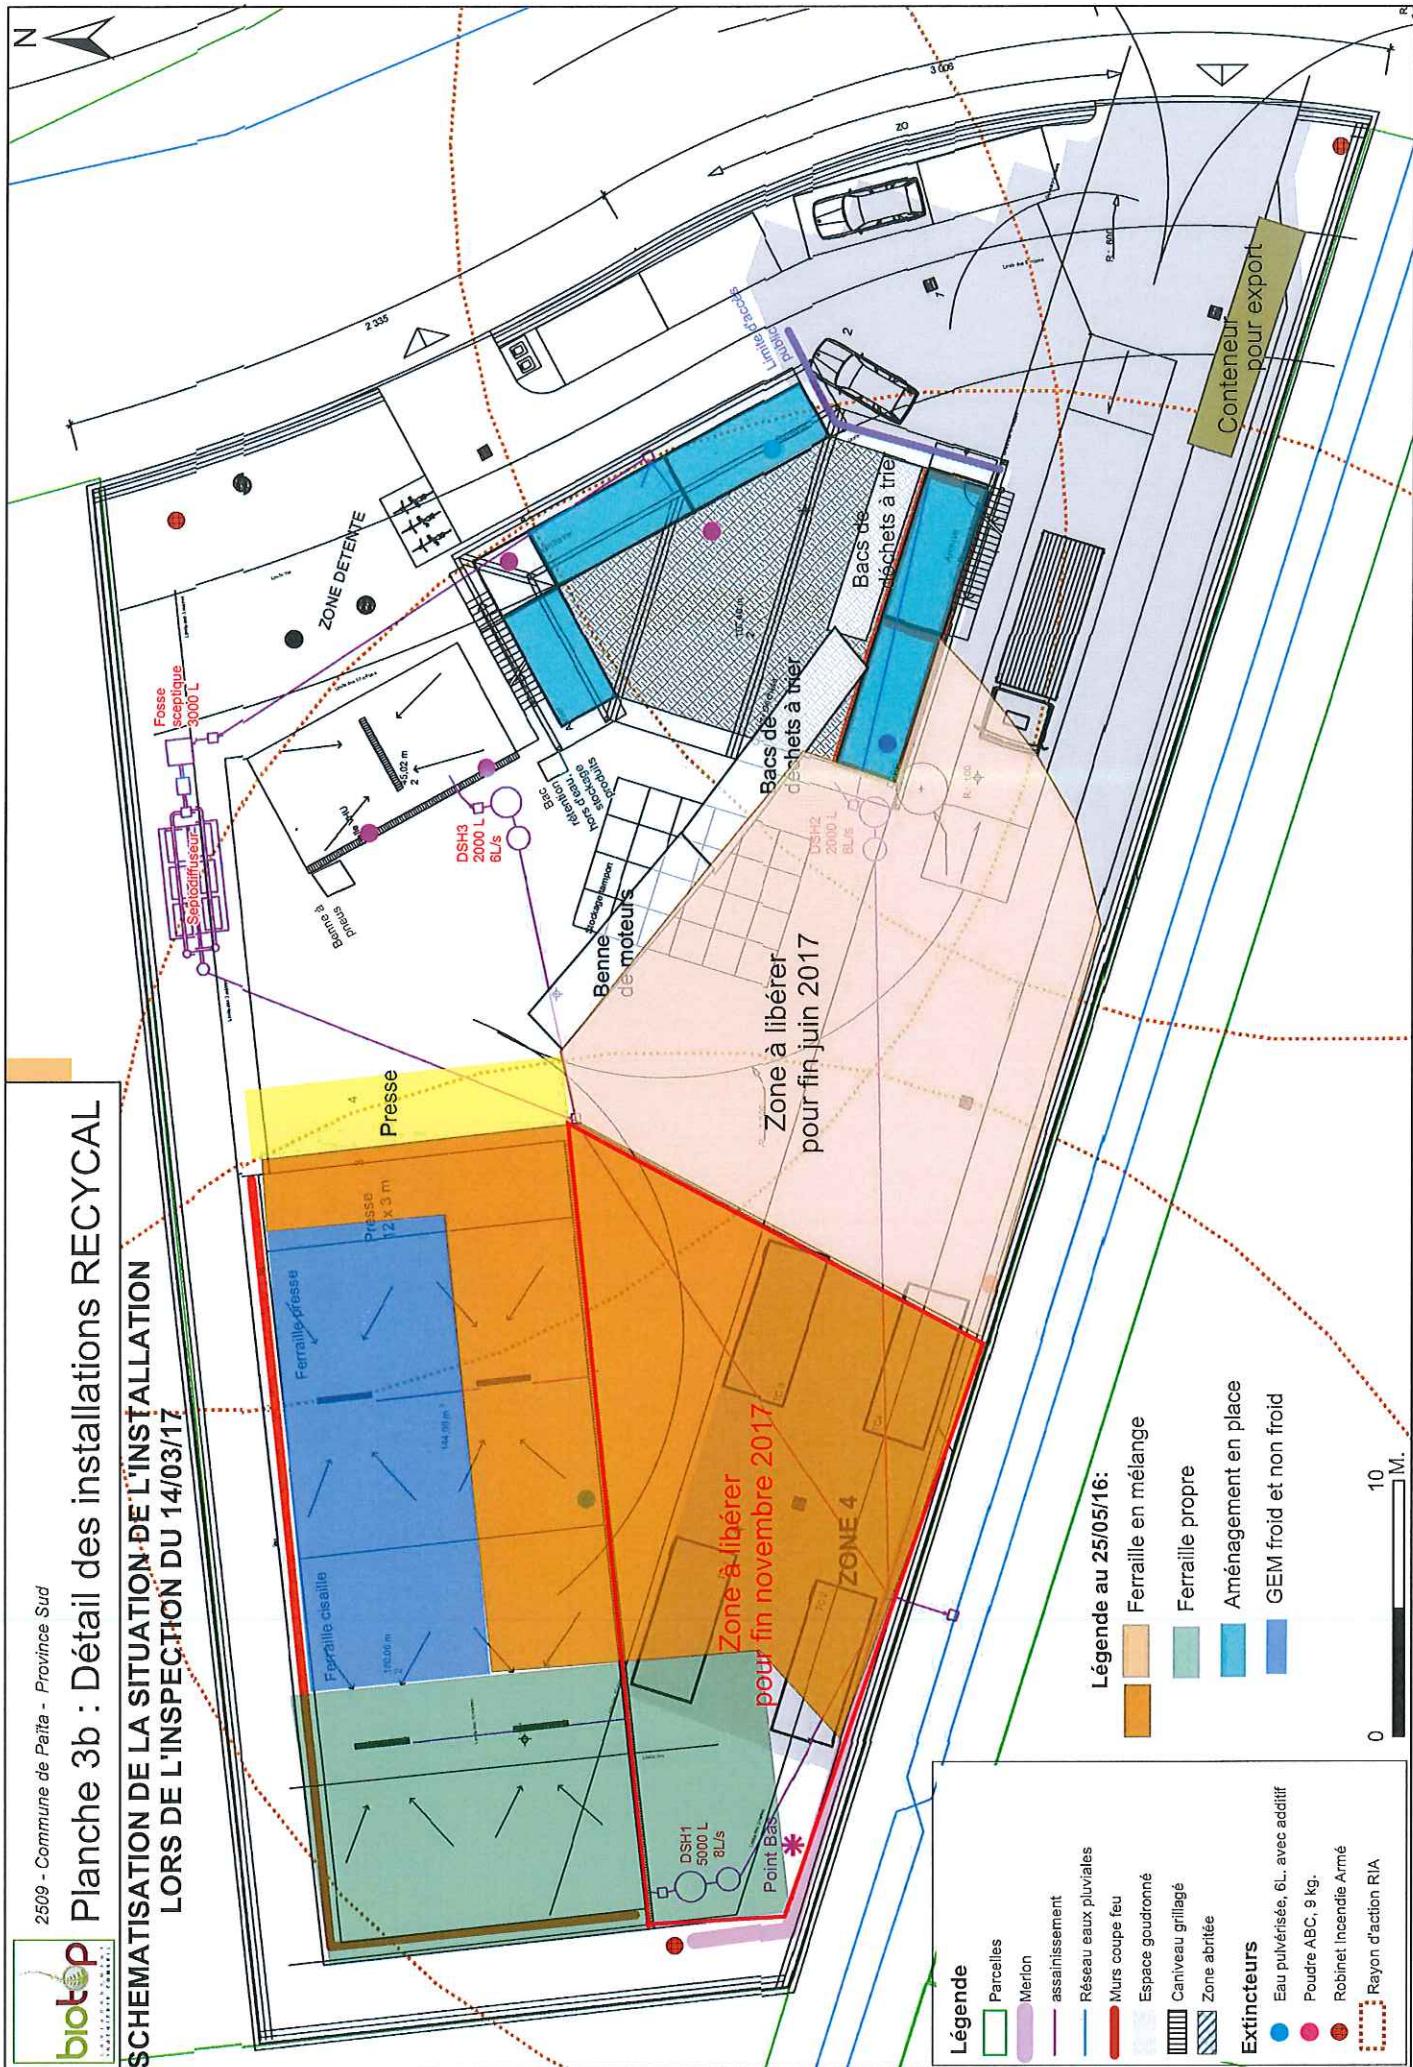
Planche 3b : Détail des installations RECYCAL

ANNEXE 2 : SCHEMATISATION DE LA SITUATION DE L'INSTALLATION LE JOUR DE L'INSPECTION
(EMPRISE DES ZONES DE DECHETS METALLIQUES ET AMENAGEMENTS REALISES)

SCHEMATISATION DE LA SITUATION DE L'INSTALLATION LORS DE L'INSPECTION DU 14/03/17
