Objet : Bilan annuel d'activité 2016 de l'ISD de GADJI

INSTALLATION DE STOCKAGE DE DECHETS NON DANGEREUX SITE DE GADJI - PAITA

BILAN ANNUEL D'ACTIVITE 2016

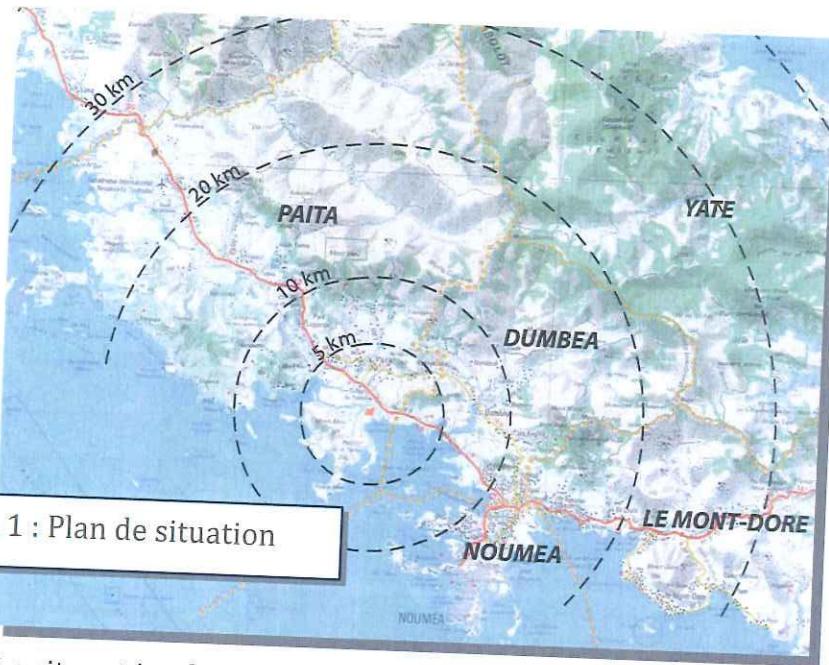
Fig. 1 : Plan de situation

L'installation de stockage de déchets non dangereux (I.S.D.N.D.) se situe à Gadji, sur le territoire de la commune de Païta, à environ 3 kilomètres au sud du village, et à environ 10 kilomètres au nord-ouest de Nouméa.

Le site est implanté sur 32,4 hectares dont 20 sont prévus pour l'exploitation.

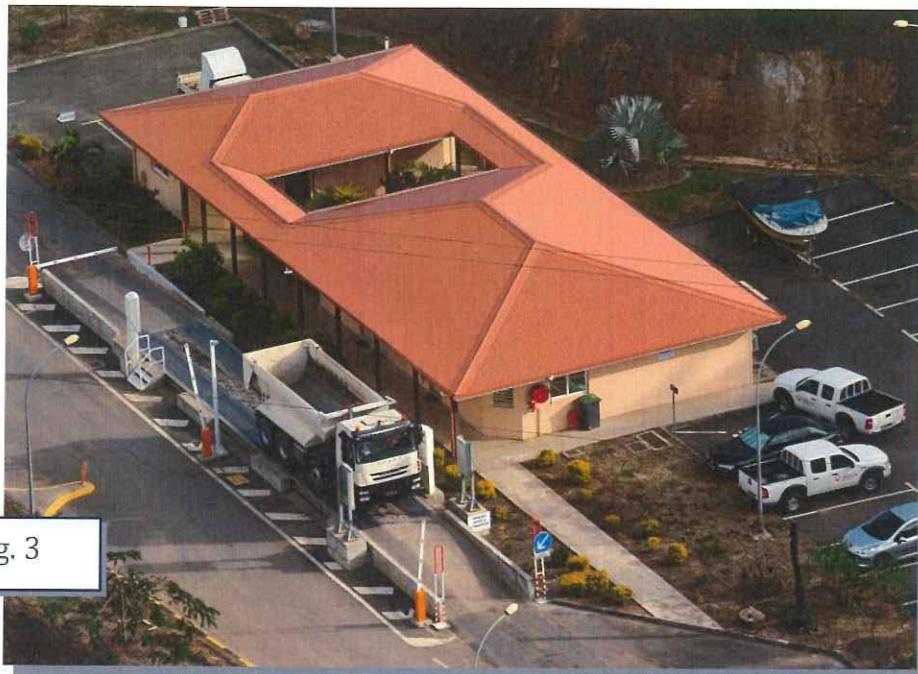
Fig. 3

- Un pont bascule (figure 3), agréé et vérifié régulièrement (dernier contrôle les 11 et 12 juillet 2016. Il est équipé d'un dispositif de contrôle de la radioactivité, contrôlé et étalonné (dernière vérification le 29 juillet 2015).
- Trois compacteurs BOMAG (figure 4), permettant de régaler et de compacter les déchets reçus.
- Deux Bulldozers (figure 5), placés en renfort dans le cadre de la gestion des cendres et des chantiers de terrassement
- Un tracteur, équipé d'un diffuseur et d'une tonne à lisier (figure 6).
- Un DUMPER pour les mouvements de terre et autres matériaux sur site
- Un tractopelle est également présent sur site, ce dernier est utilisé pour différents tâches aux besoins de l'exploitation.
- Trois pelles hydrauliques

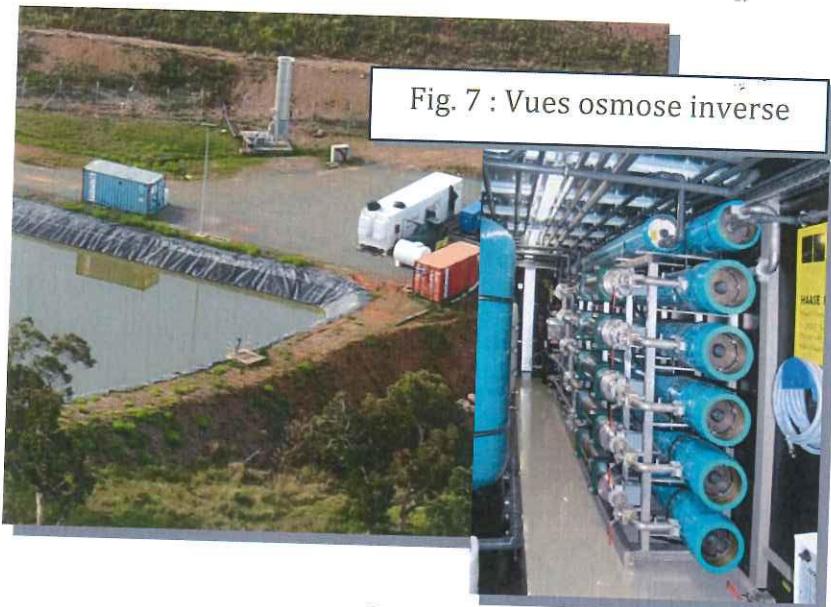
Les lixiviats sont collectés en fond de casier par un système gravitaire qui permet de canaliser les effluents vers les bassins de stockage avant traitement. Les lixiviats stockés sont ensuite aérés au moyen d'aérateurs électriques placés dans les bassins. Le traitement final, par osmose inverse permet de rejeter des effluents conformes aux normes de rejet. Une seule campagne de traitement a eu lieu courant 2016, du 15 juin au 10 août.

Le volume de lixiviats pompés et traités sur le site de Gadji est de 5 910 m³ au cours de l'année 2016. Le rapport de fin de travaux de cette opération est présenté en annexe A.

Ce traitement représente 4 870 m³ de perméats produits. Ces rejets ont fait l'objet d'un contrôle en continu sur les paramètres conductivité, pH et température.

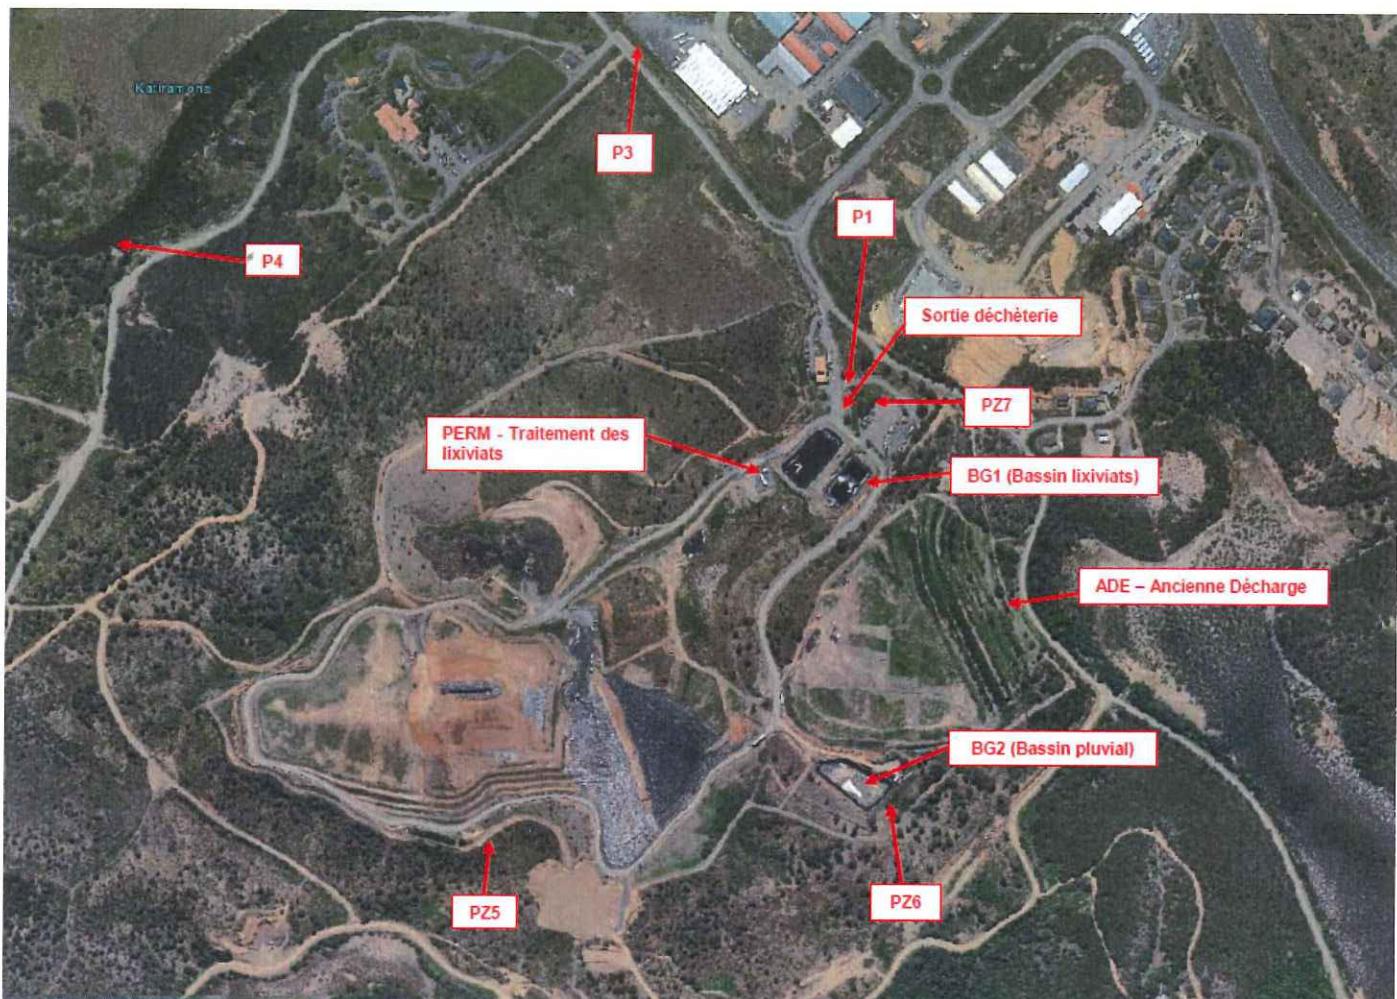
Fig. 9 : Plan de situation des différents points d'échantillonnage

Deux bassins récupèrent les lixiviats de l'ensemble des casiers d'exploitation. Ils sont situés au niveau de la déchèterie à l'entrée du site et sont disposés en étage. L'un des deux bassins BG1 sert de transfert et de bassin tampon pour le traitement des lixiviats dans l'unité osmose inverse. Le prélèvement s'est effectué dans ce bassin.

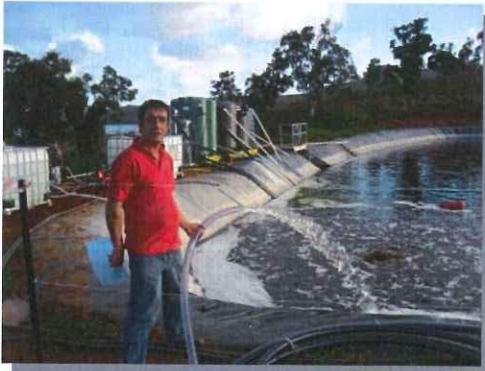
Fig. 12 : Visuel sur les perméats

Sur l'ensemble de la dixième campagne ont été traités 5 910 m³ pour 4 870 m³ de perméats rejetés au milieu naturel. Ces quantités ont été mesurées par des compteurs, la valeur des compteurs a été constatée par les deux parties en début et en fin de campagne (cf. PV de fin de traitement en Annexe A).

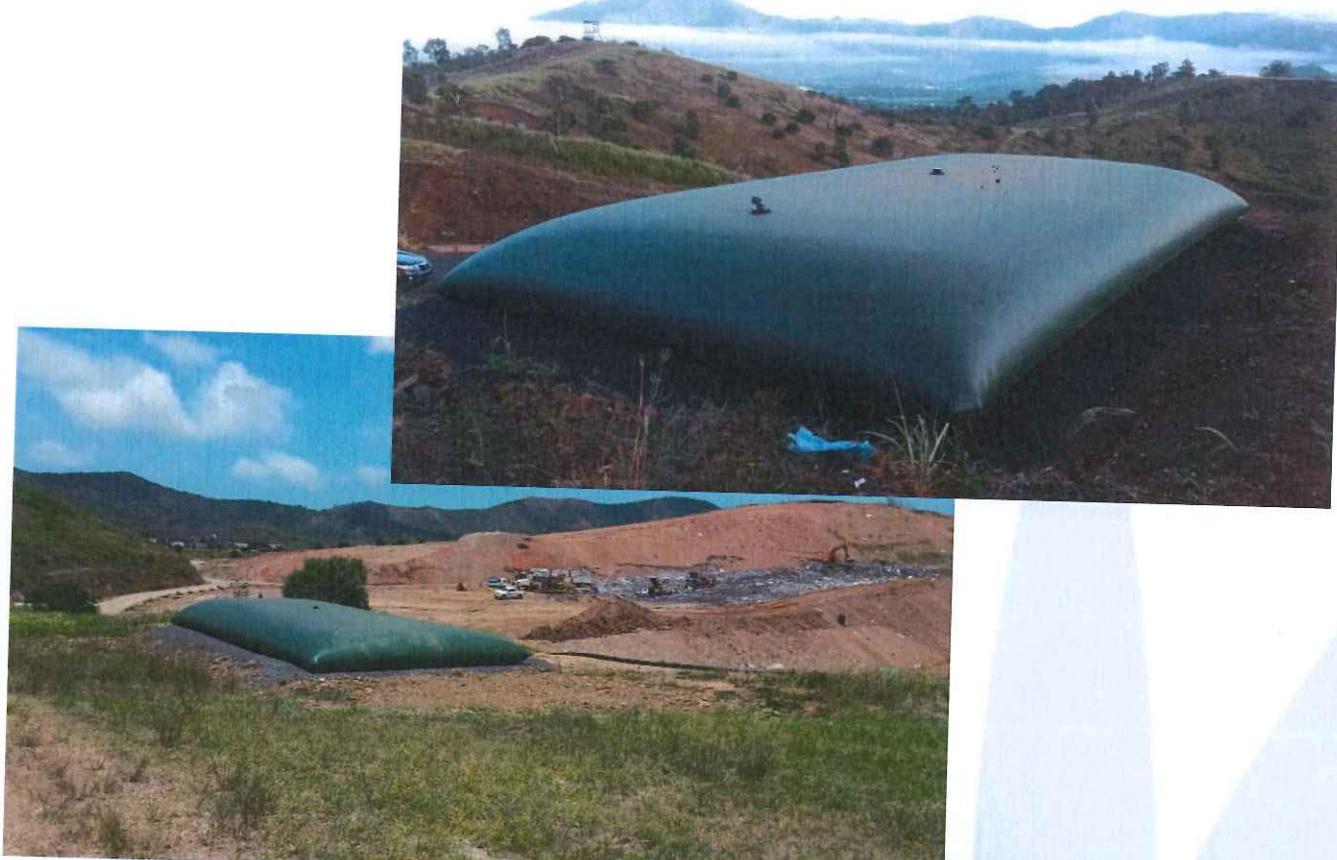
Deux réserves souples d'eau ont été ajoutées aux équipements déjà en place sur le site ;

- ✓ l'une sur l'ancien CET d'une capacité de 90 m³, (destinée à couvrir la zone Est)
- ✓ la seconde sur le dôme du casier B d'une capacité de 60 m³.

Fig. 19 : Réserves souples d'eau

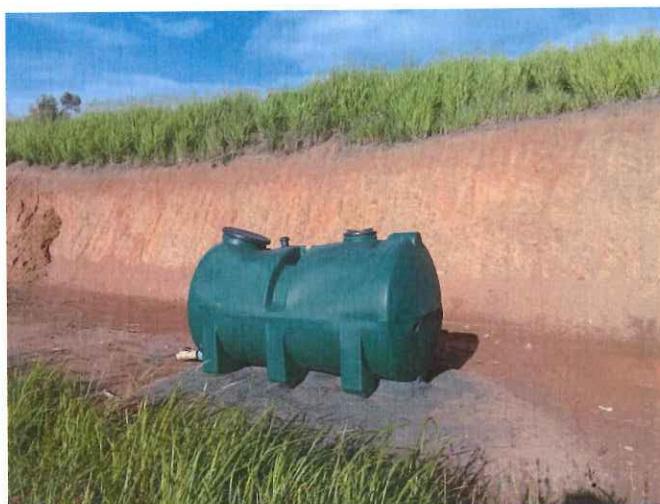
Deux cuves, déjà présentes sur site et non utilisées, de 3m³ d'eau chacune ont également été installées ;

- ✓ l'une au niveau du portail d'exploitation Nord-Ouest (côté hôtel RIVLAND)
- ✓ et la seconde sur le dôme derrière les bureaux en limite de clôture (côté hôtel RIVLAND également)

Fig. 20 : Citerne d'eau

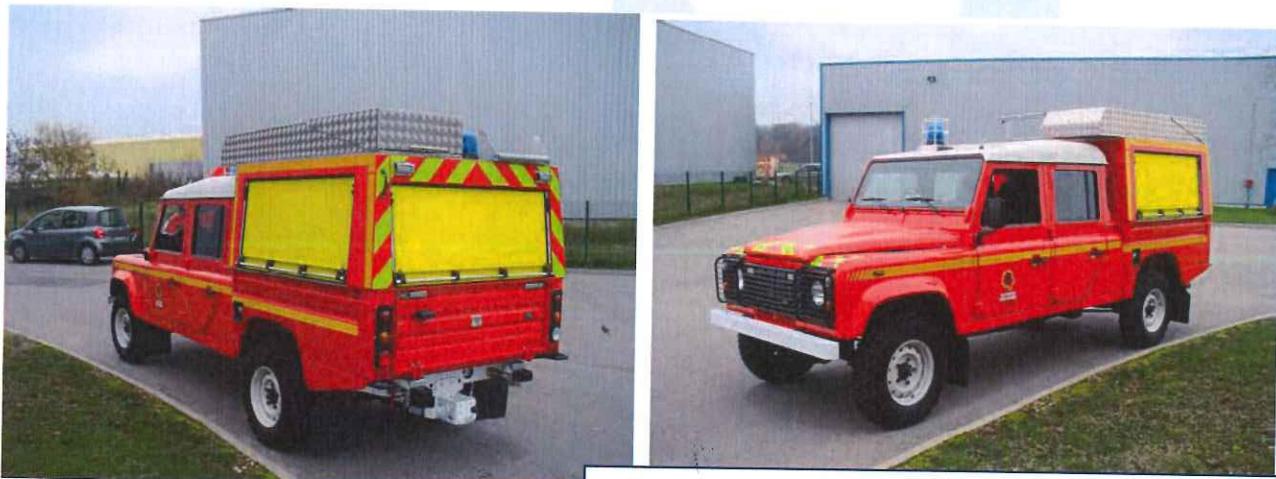
Un véhicule de marque LAND ROVER, modèle DEFENDER tout équipé a été acquis pour répondre aux besoins du site. Ce véhicule est notamment doté :

- ✓ D'un treuil
 - ✓ D'un mât d'éclairage
 - ✓ D'une cuve émulseur de 350 litres (mousse)
 - ✓ Tuyau souples pour se brancher sur les cuves incendie
 - ✓ Pompe

Fig. 22 : Véhicule de Première Intervention (VPI)

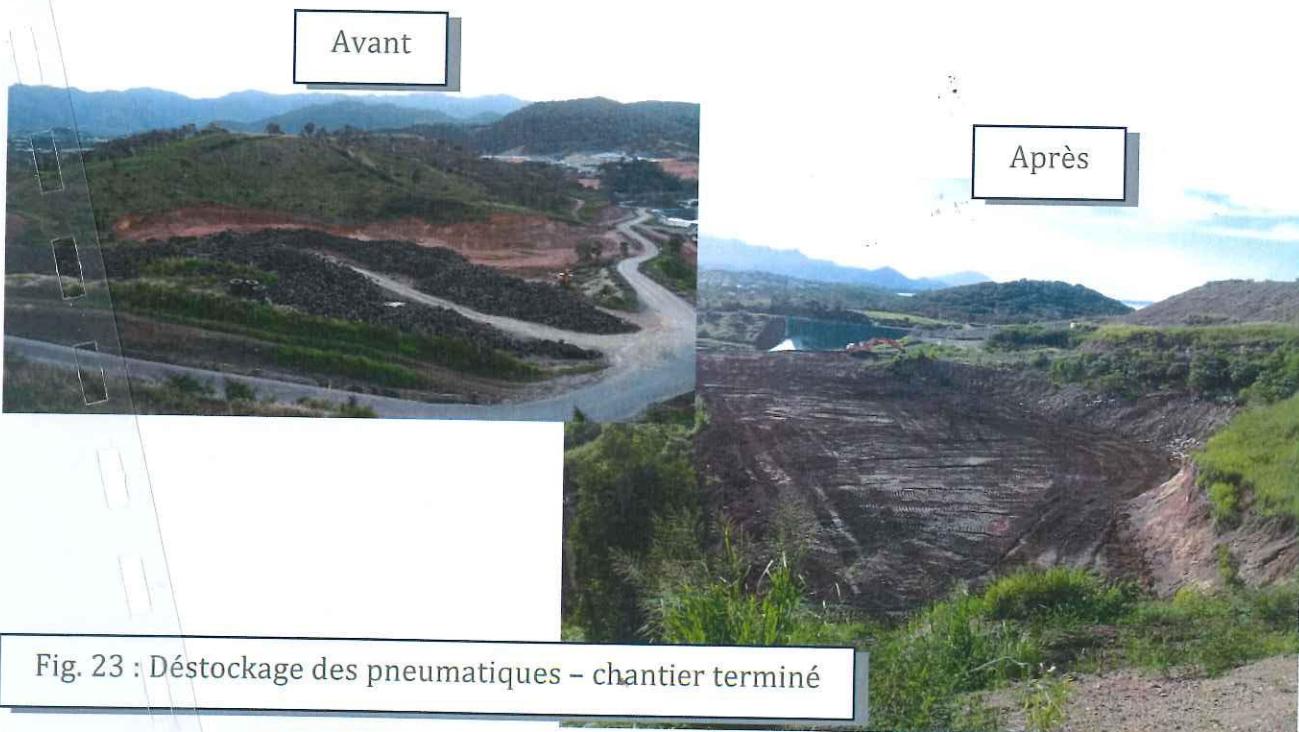
Des équipes dédiées ont travaillé à l'évacuation durant de nombreux mois, les moyens mis en place étaient :

- ✓ 1 pelle hydraulique
- ✓ 3 camions

Fig. 23 : Déstockage des pneumatiques – chantier terminé

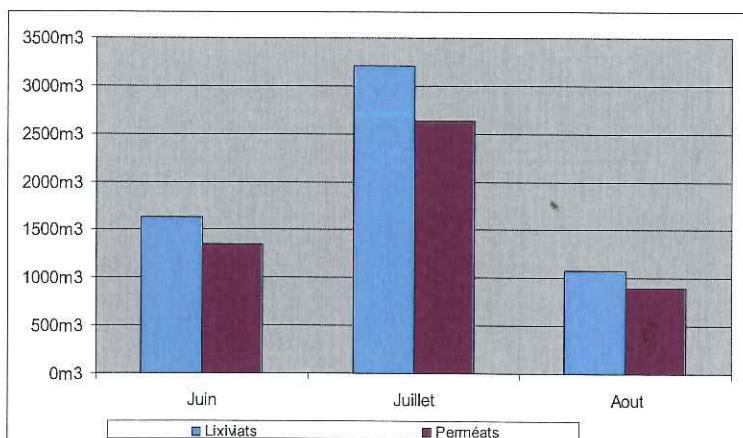
L'osmose a rejetée 4 870 m³ de perméats au milieu naturel.

Taux de conversion 82.40%

lixiviats	perméats
Juin	1626m3	1346m3
JUILLET	3202m3	2633m3
Aout	1082m3	891m3
Total	5910m³	4870m³

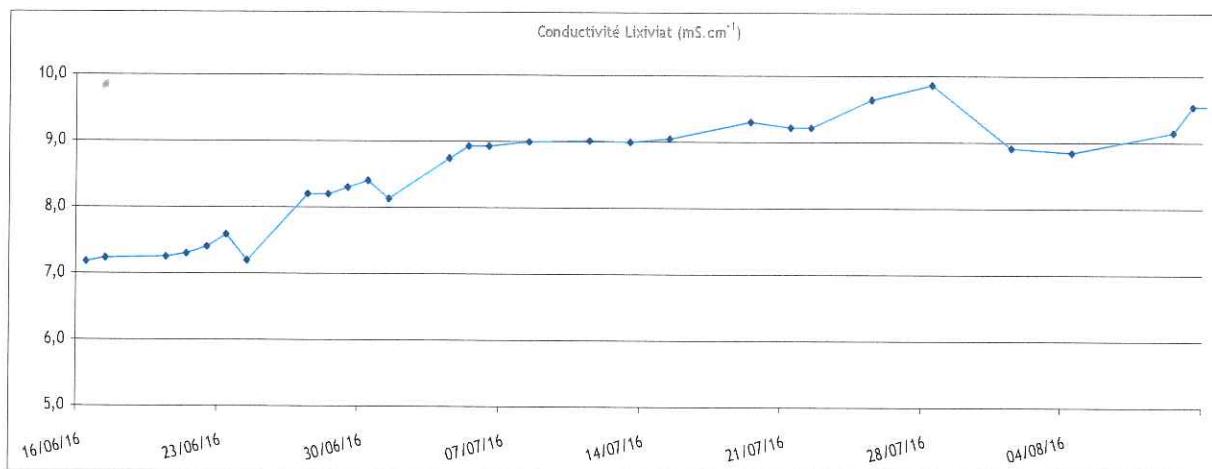
Courbe conductivité du lixiviat

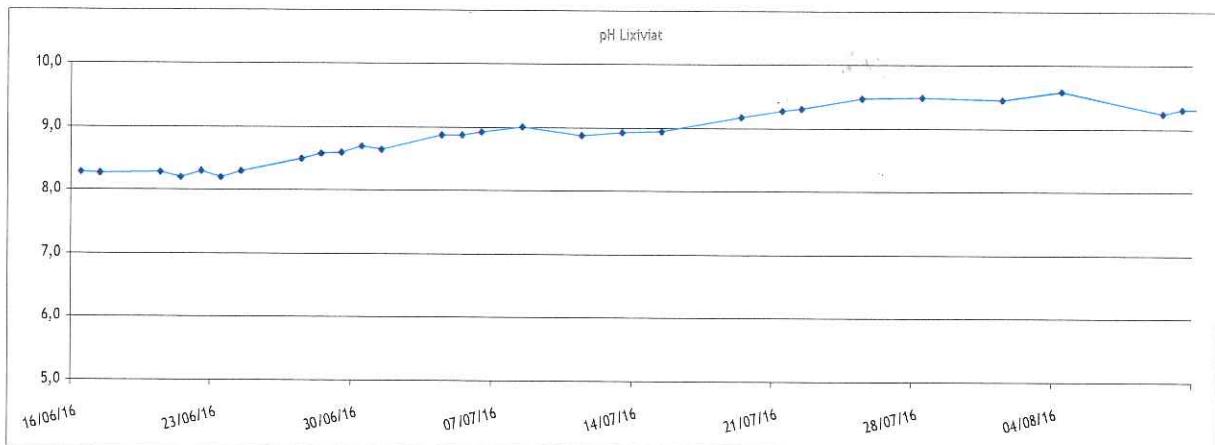
Courbe pH du lixiviat

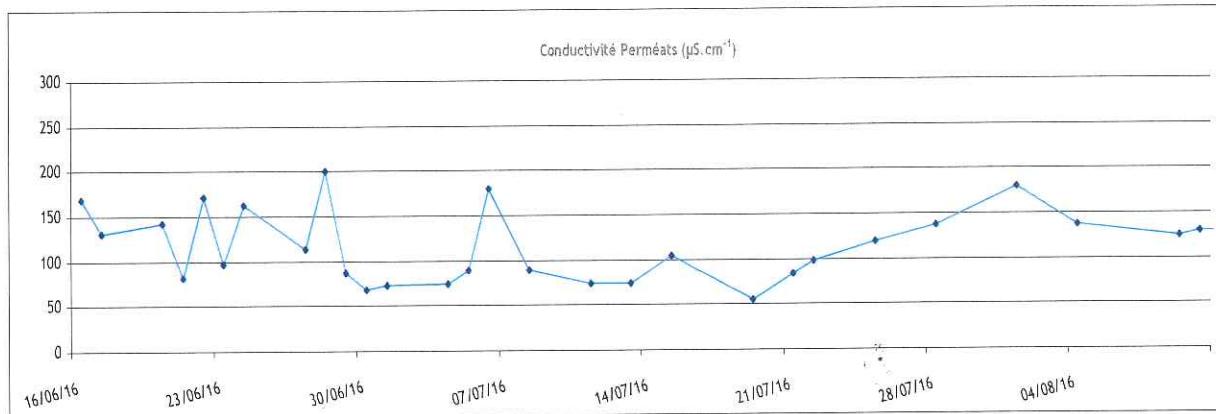
La qualité du perméat a été contrôlée en continu conformément aux demandes sur trois points :

Courbe conductivité du permeat.

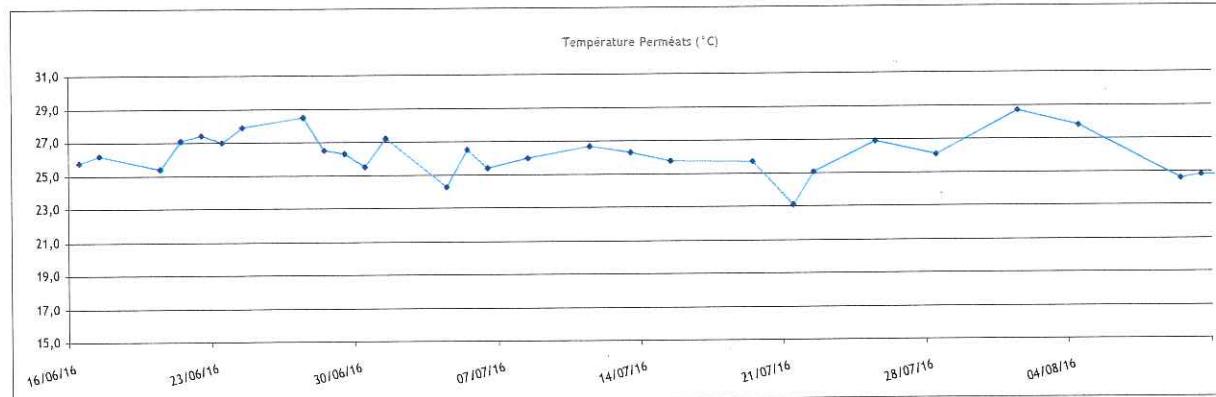
Courbe température du permeat.

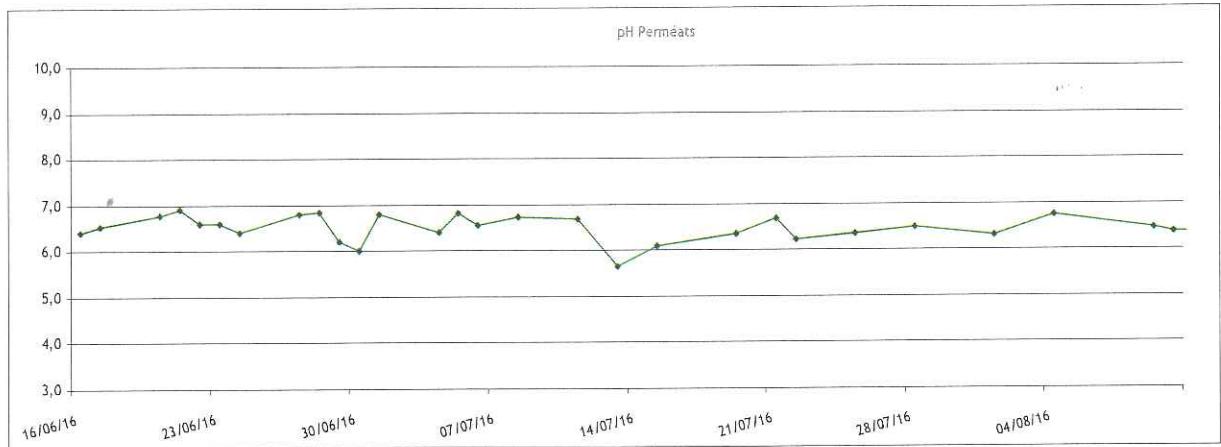
Courbe pH du permeat.

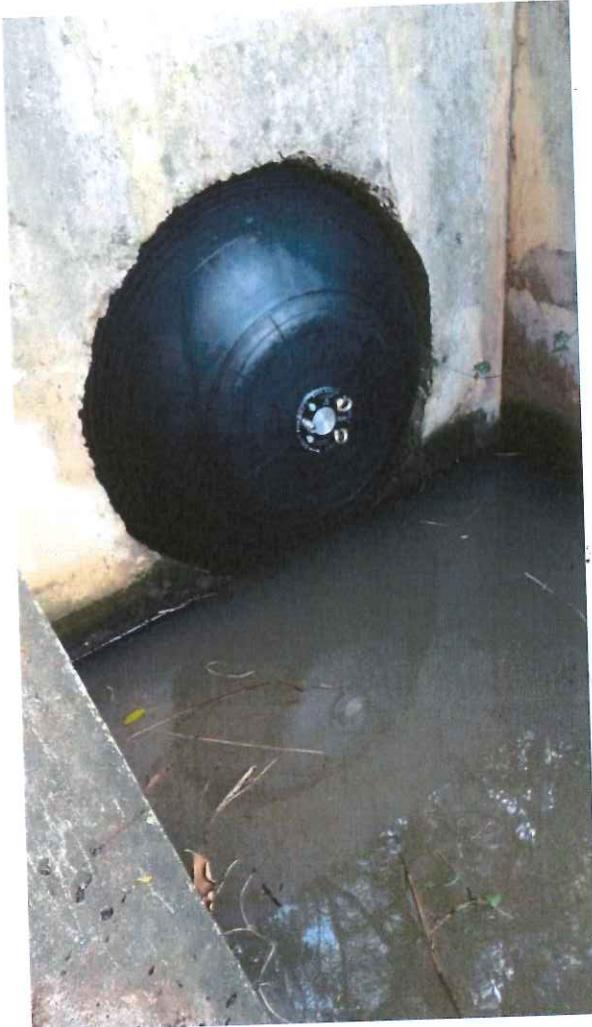
Plan d'intervention incendie
