CALEDONIENNE
DE SERVICES
PUBLICS

INSTALLATION DE STOCKAGE DE DECHETS NON DANGEREUX SITE DE GADJI - PAITA

BILAN ANNUEL D'ACTIVITE 2017

Bilan d'activité 2017 - ISD de Gadjii

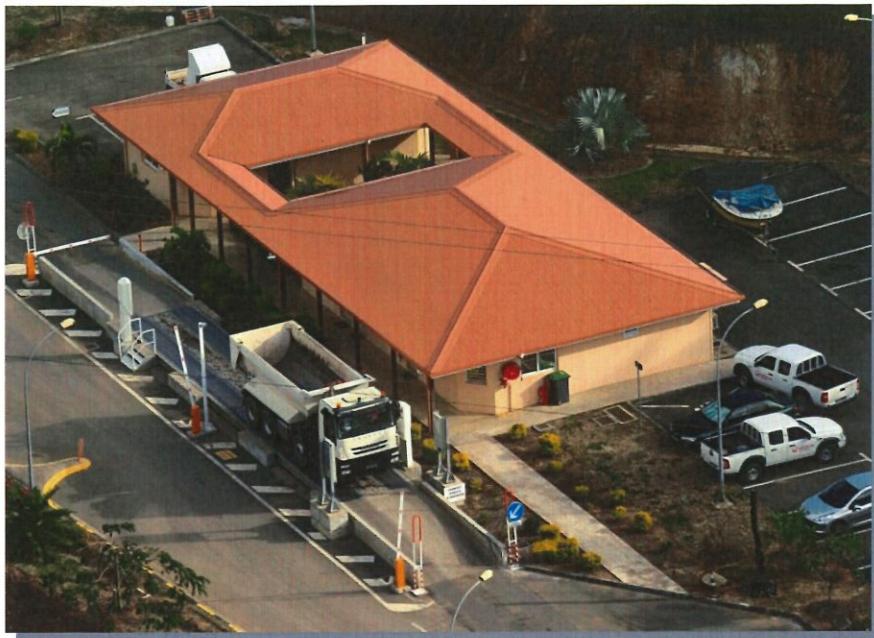
Fig. 3

- Un pont bascule (figure 3), agréé et vérifié régulièrement (dernier contrôle les 11 et 12 juillet 2016. Il est équipé d'un dispositif de contrôle de la radioactivité, contrôlé et étalonné (dernière vérification le 31 juillet 2017).
- Trois compacteurs BOMAG (figure 4), permettant de régaler et de compacter les déchets reçus.
- Deux Bulldozers (figure 5), placés en renfort dans le cadre de la gestion des cendres et des chantiers de terrassement
- Un tracteur, équipé d'un diffuseur et d'une tonne à lisier (figure 6).
- Un DUMPER pour les mouvements de terre et autres matériaux sur site
- Un tractopelle est également présent sur site, ce dernier est utilisé pour différents tâches aux besoins de l'exploitation.
- Trois pelles hydrauliques

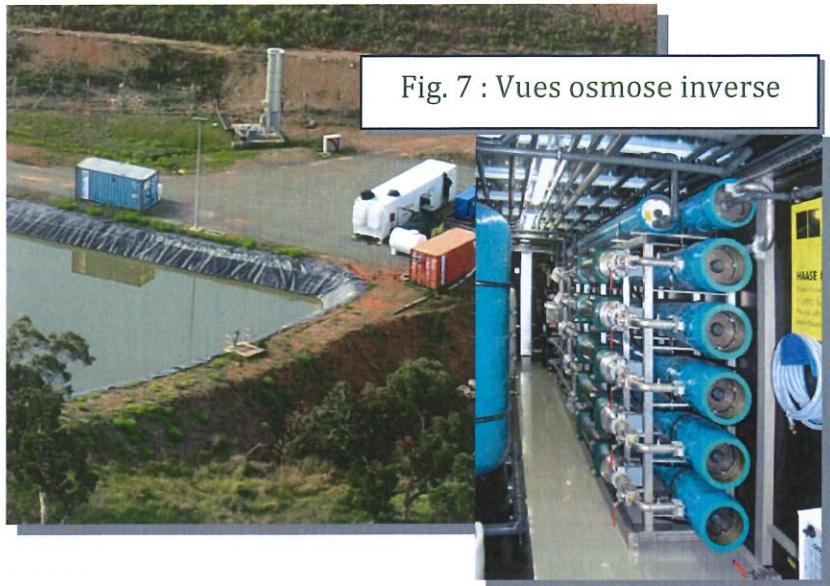
Fig. 7 : Vues osmose inverse

Les lixiviats sont collectés en fond de casier par un système gravitaire qui permet de canaliser les effluents vers les bassins de stockage avant traitement. Les lixiviats stockés sont ensuite aérés au moyen d'aérateurs électriques placés dans les bassins. Le traitement final, par osmose inverse permet de rejeter des effluents conformes aux normes de rejet. Une seule campagne de traitement a eu lieu courant 2017, du 10 août au 17 octobre.

Le volume de lixiviats pompés et traités sur le site de Gadji est de 6 000 m³ au cours de l'année 2017. Le rapport de fin de travaux de cette opération est présenté en annexe A.

Ce traitement représente 4 481 m³ de perméats produits. Ces rejets ont fait l'objet d'un contrôle en continu sur les paramètres conductivité, pH et température.

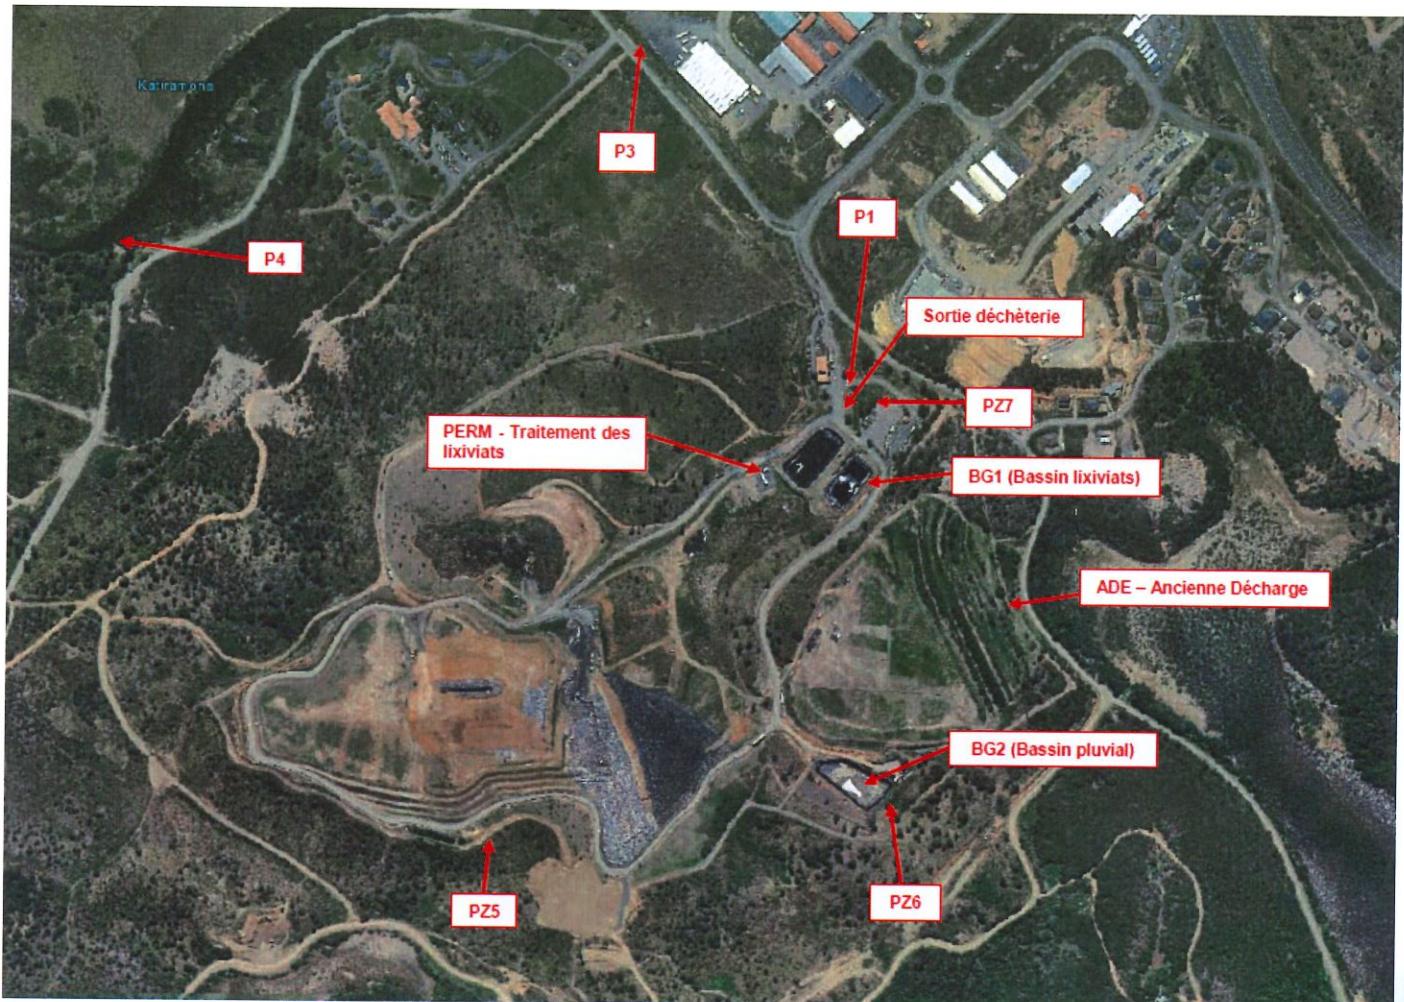
Fig. 9 : Plan de situation des différents points d'échantillonnage

Deux bassins récupèrent les lixiviats de l'ensemble des casiers d'exploitation. Ils sont situés au niveau de la déchèterie à l'entrée du site. L'un des deux bassins BG1 sert de transfert et de bassin tampon pour le traitement des lixiviats dans l'unité osmose inverse. Le prélèvement s'est effectué dans ce bassin.

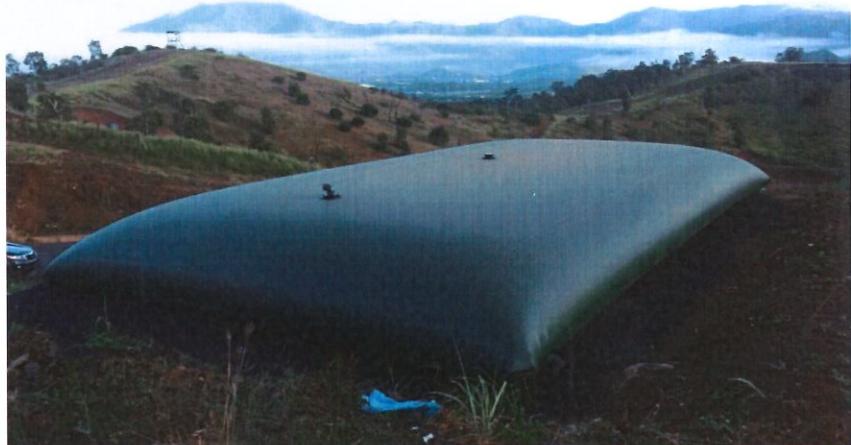
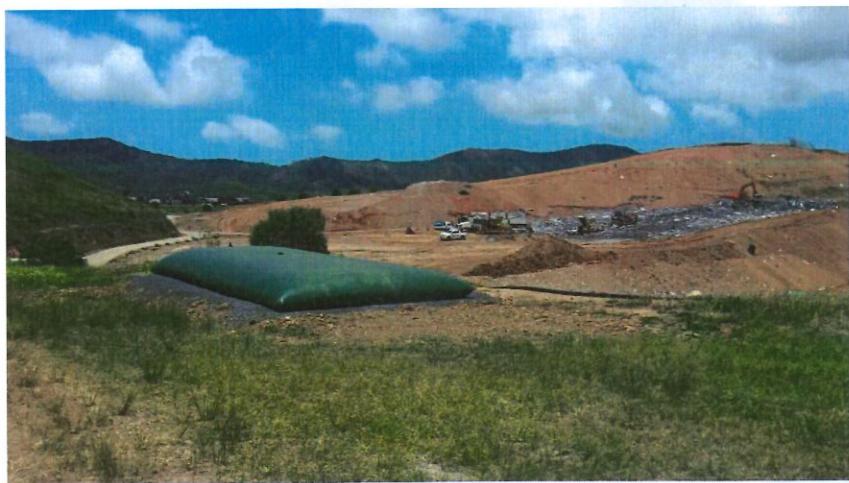
Fig. 17 : Réserves souples d'eau

En 2016, deux réserves souples d'eau ont été ajoutées aux équipements déjà en place sur le site ;

- ✓ l'une sur l'ancien CET d'une capacité de 90 m³, (destinée à couvrir la zone Est)
- ✓ la seconde sur le dôme du casier B d'une capacité de 60 m³.

Le coût de ces réserves est de 1 077 000 XPF hors terrassement et mise en place réalisés par nos propres moyens.

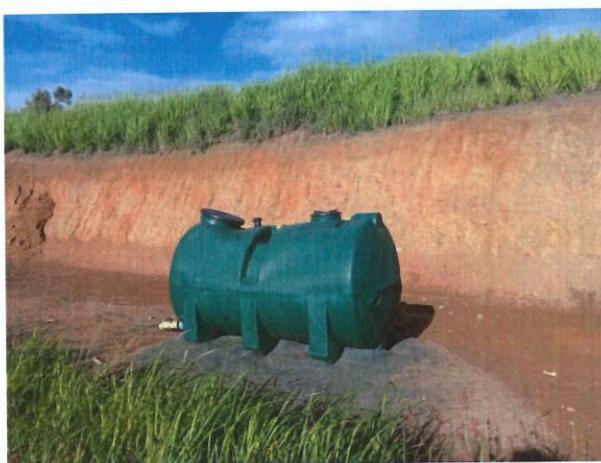
Fig. 18 : Citerne d'eau

Deux cuves, déjà présentes sur site et non utilisées, de 3m³ d'eau chacune ont également été installées ;

- ✓ l'une au niveau du portail d'exploitation Nord-Ouest (côté hôtel RIVLAND)
- ✓ et la seconde sur le dôme derrière les bureaux en limite de clôture (côté hôtel RIVLAND également)

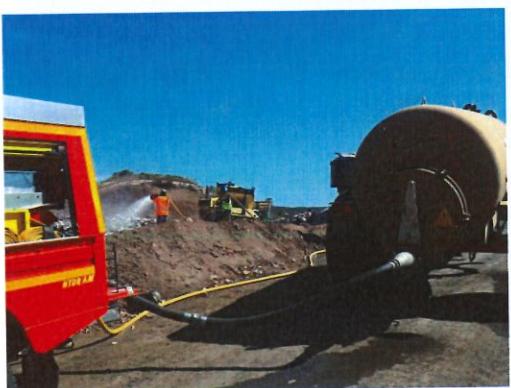
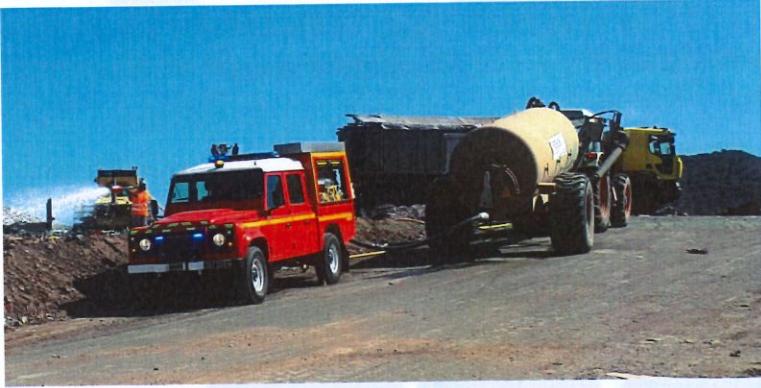
Fig. 21 : Véhicule de Première Intervention (VPI) alimenté par la tonne à eau et le tracteur

Ces équipements étaient déjà présents sur le site auparavant mais ils ont démontré tout leur intérêt durant l'année 2017. La cuve d'environ 20 000 litres a été équipée de raccord pompier afin de pouvoir alimenter le VPI. Ce dispositif a été mis en place lors des feu de brousses à l'extérieur du site et ce dans la bande des Servitudes d'Utilités Publiques de 200 m autour du site.

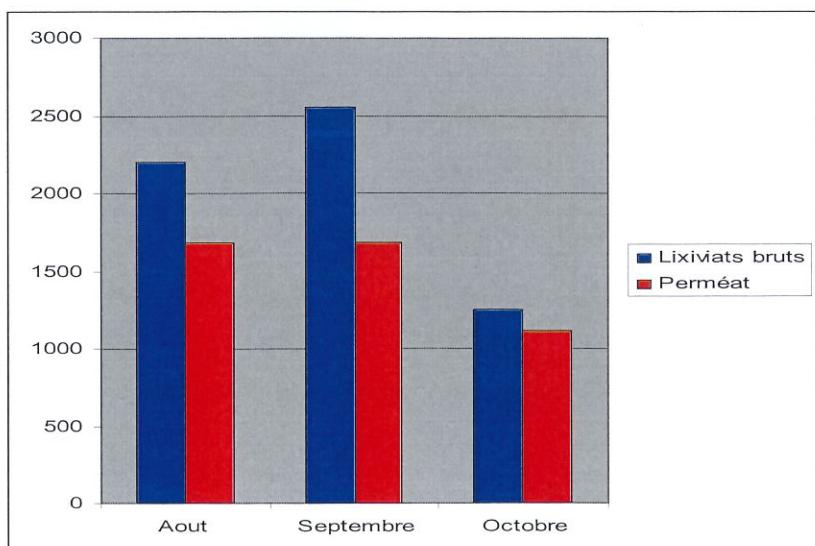
L'osmose a rejetée 4 481 m³ de perméats au milieu naturel.

Lixiviats	Perméats
Aout	2199 m3	1684 m3
Septembre	2550 m3	1683 m3
Octobre	1251 m3	1114 m3
Total	6000 m3	4481m3

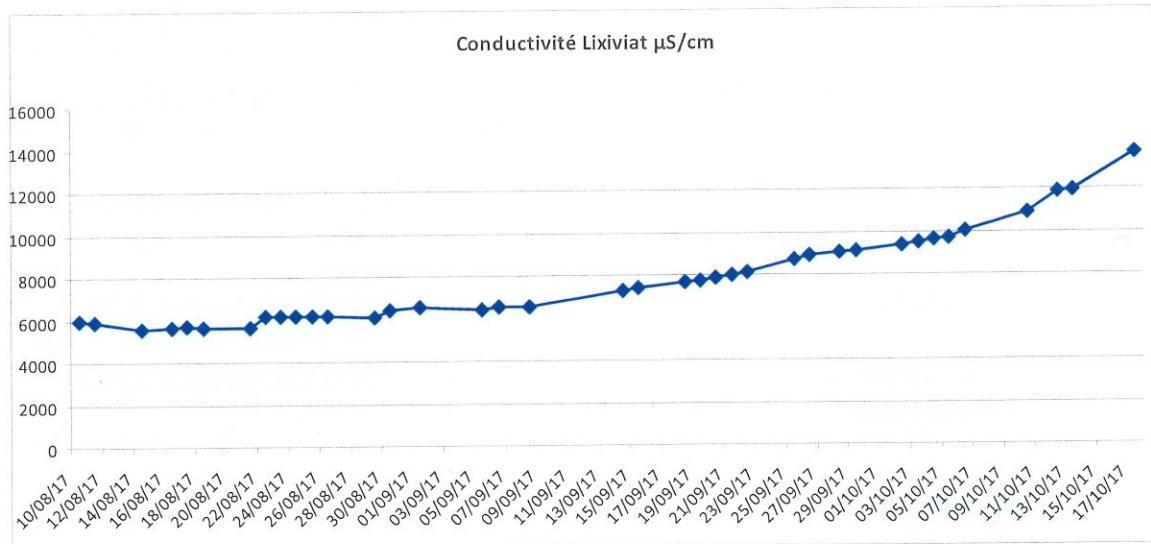
Courbe conductivité du lixiviat

La conductivité du lixiviat a augmenté durant la campagne de traitement pour passer de 6000 à 14000 $\mu\text{S}/\text{cm}$.

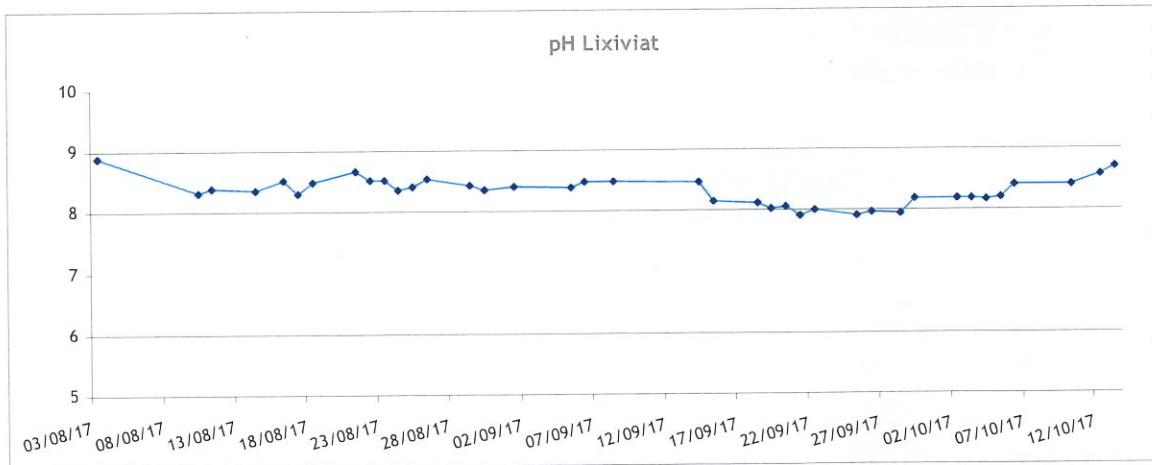
Courbe pH du lixiviat

En revanche le pH du lixiviat brut est resté stable avec des valeurs comprises entre 8 et 9.

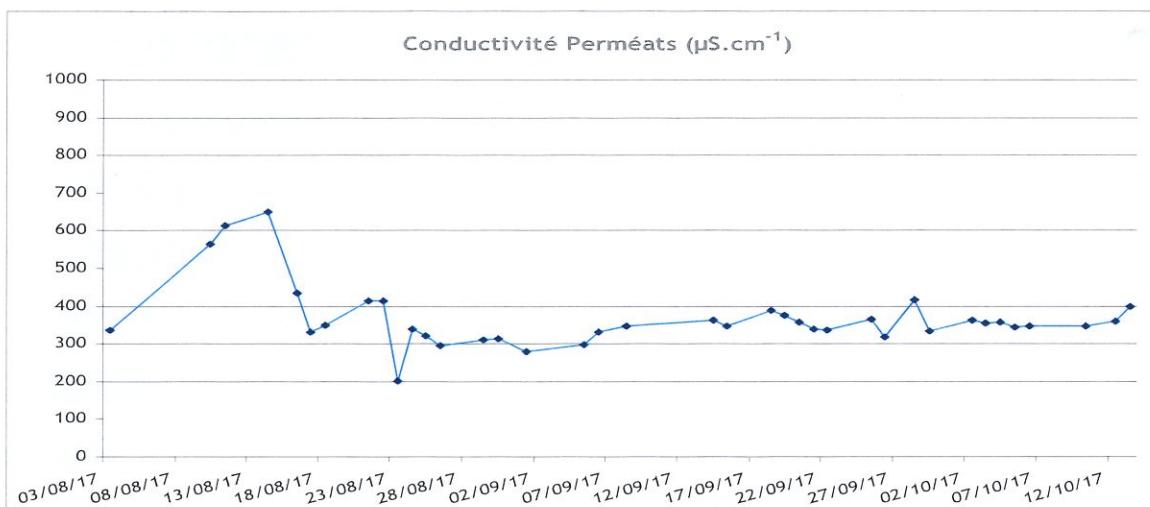
Courbe conductivité du permeat.

La conductivité en sortie osmose était élevée en début de campagne mais est ensuite restée constante sur le reste du traitement avec une valeur comprise entre 400 et 500 $\mu\text{S}/\text{cm}$.

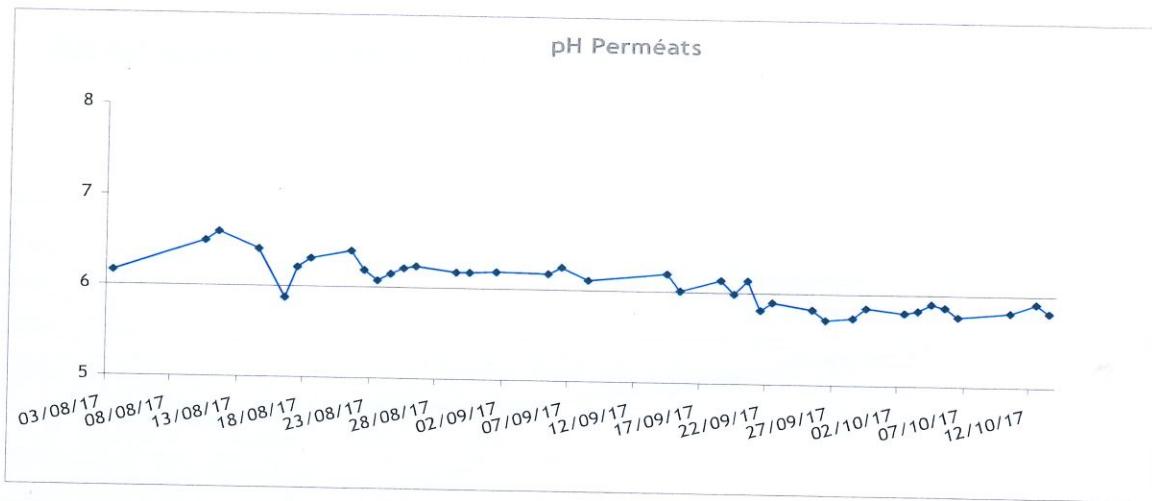
Courbe pH du permeat.

Conformément à l'arrêté le pH est compris entre 5 et 8.

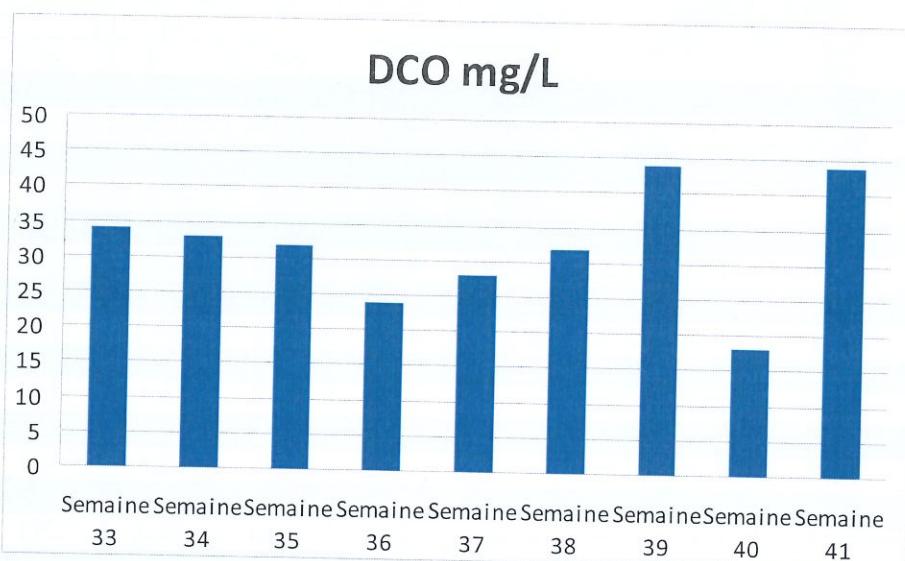
Durant la campagne de traitement, l'exploitant a effectué les mesures de DCO et d'ammonium :

La DCO est restée inférieure à 50 mg/L tout au long de la campagne.

La valeur d'ammonium est restée inférieure à 4 mg/L.

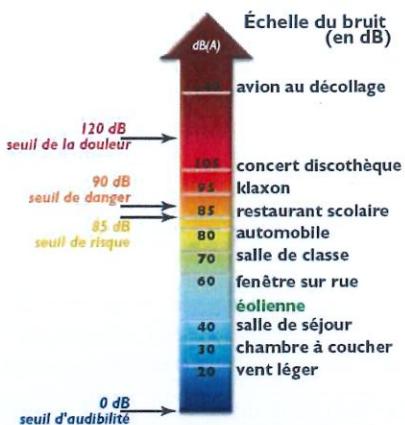
Figure 1 : Echelle du bruit (Source : www.ademe.fr)

A titre d'information la Figure 1 présente l'échelle du bruit en (dB) qui permet de situer le son par rapport à une échelle qui nous est familière. Elle présente également différents seuils associés aux bruits.

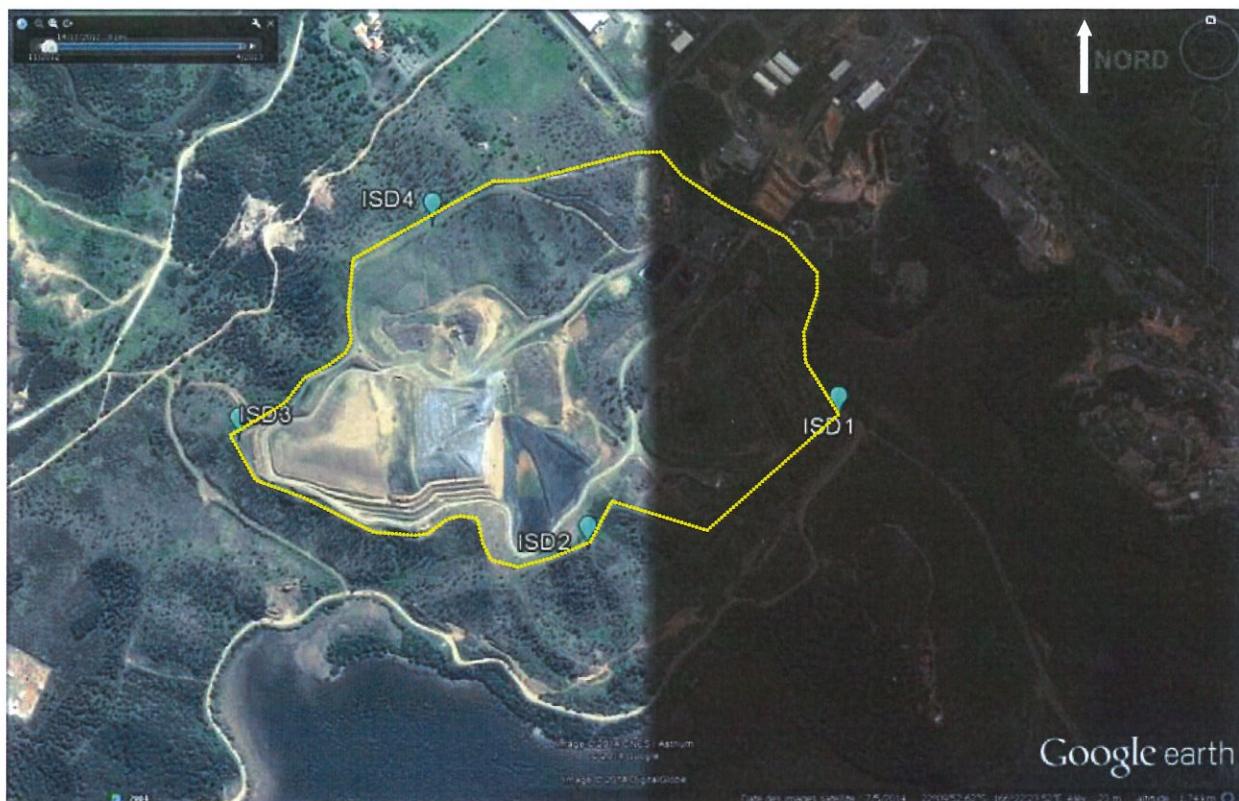
Figure 2 : Plan de localisation des points de mesures

Emplacement	Stations	Coordonnées GPS	
		Latitude	Longitude
En limite de propriété	ISD1	22°9'53,2"S	166°22'35,5"E
	ISD2	22°9'59,9"S	166°22'21,4"E
	ISD3	22°9'54,3"S	166°22'2"E
	ISD4	22°9'43,3"S	166°22'12,7"E
