**Objet : Installations classées pour la protection de l'environnement (ICPE)
Prony Energies - Rapport d'accident du 06 Mars 2018**

ANNEXES AU RAPPORT DE
DECLARATION D'ACCIDENT DU
06 MARS 2018

ANNEXE 1 : RESUME DE L'ÉVENEMENT

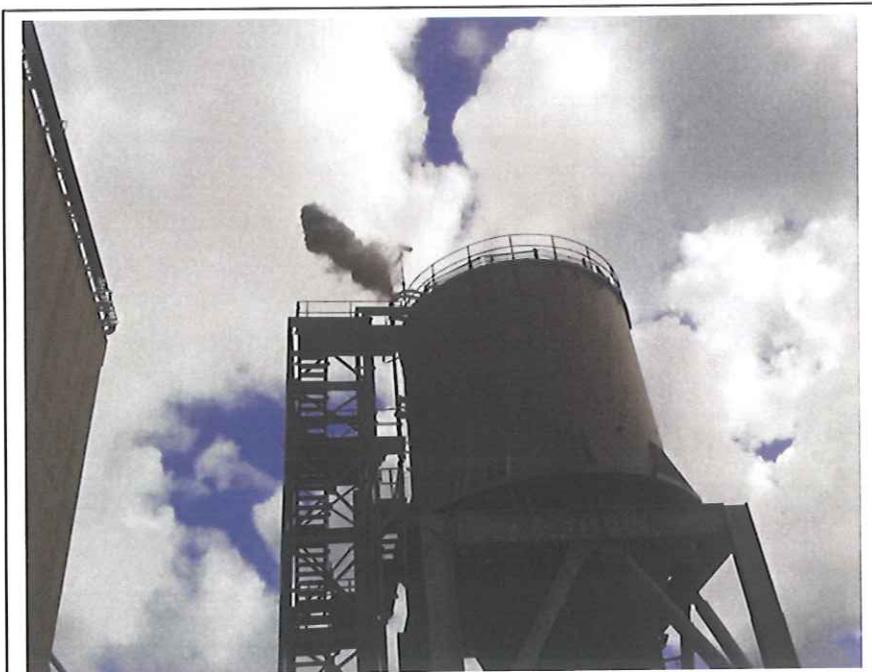
Le Mardi 6 Mars vers 5h, une fuite de cendres a été constatée sur la conduite '50 FES 3079 GE09 AIRS', au niveau du toit du silo de la tranche 2, ce qui a provoqué la dissémination conséquente de cendres tout autour du silo. L'évacuation des cendres vers le silo a été stoppée temporairement le matin même pour permettre, dans un premier temps, l'installation d'un échafaudage suspendu par l'entreprise Kheops. Puis dans un second temps, une équipe de Socalmo est intervenue pour réaliser un patch sur le coude de la conduite d'évacuation des cendres (tuyau vert). L'évacuation des cendres vers le silo a pu reprendre en fin d'après-midi (vers 16h).

Photo 2 : Fuite de cendres intermittentes sur le toit du silo

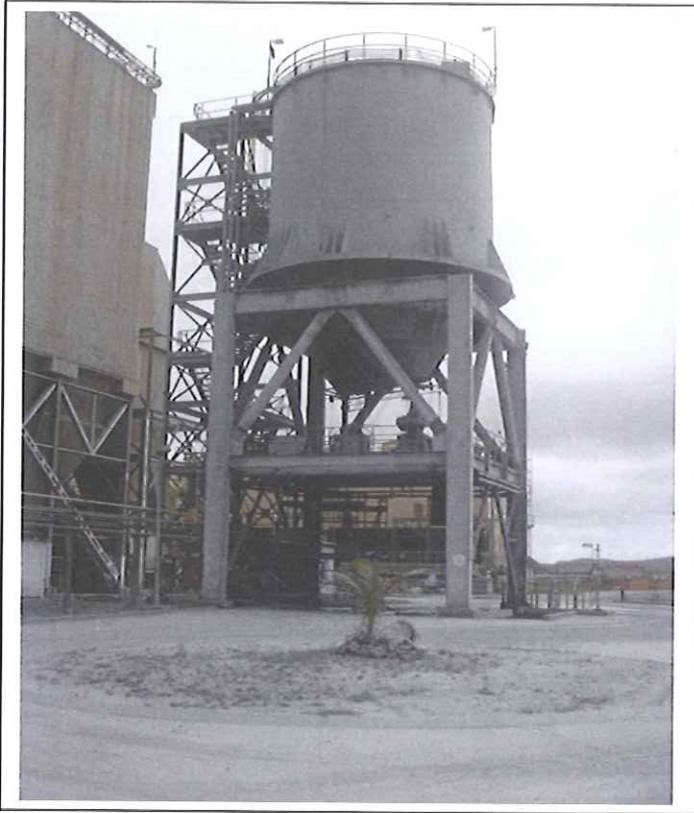
Photo 3 : Silo à l'arrêt et dissémination de cendres au sol

En parallèle de la réparation de la conduite, un nettoyage de la zone a pu être entrepris par hydrocurage et pompage des eaux chargées en cendre (entreprise STNI), environ 500l d'eau cendrée ont pu être déposée au niveau du casier à mâchefer du parc à charbon. Un nettoyage à la pelle à main nue a également été réalisée (entreprise VKIndusclean). Environ 2m3 de cendres ont été ramassés et déposées au niveau du casier à mâchefer du parc à charbon.

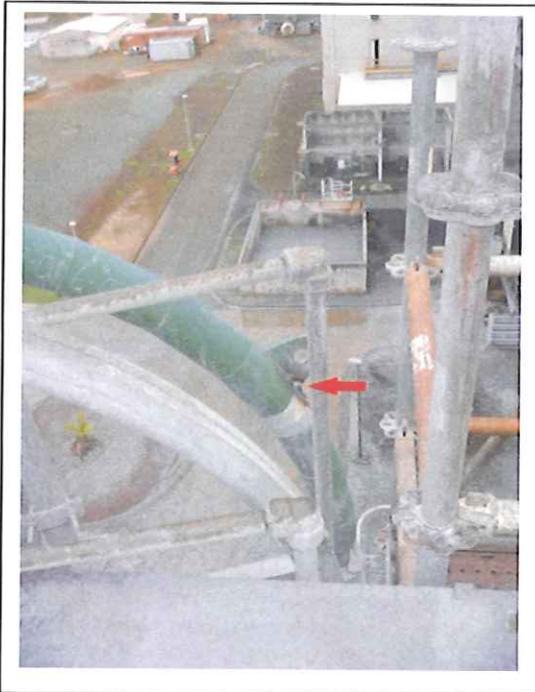
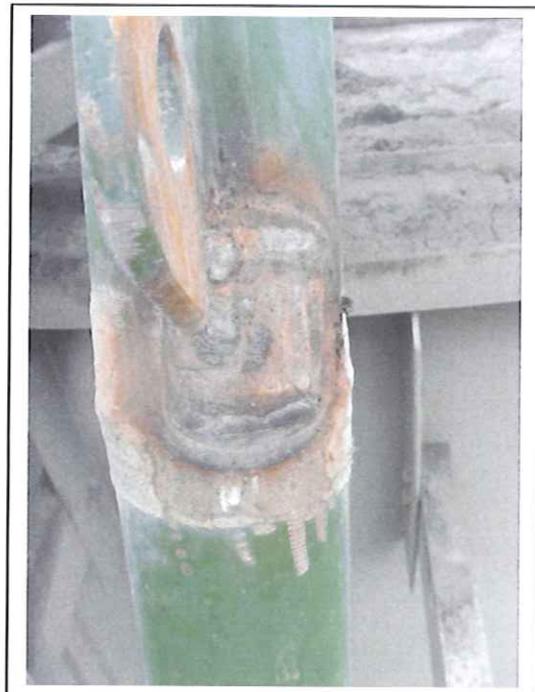
Photos 4 & 5 : Patch fait sur la conduite d'évacuation des cendres de l'ESP vers le silo à cendres.

ACTIONS PREVENTIVES / CORRECTIVES		DELAIS	RESPONSABLE
1	Mise en place d'un plan de maintenance suivant Rex et révision. Amélioration des tuyaux coudés déjà réalisée (intérieur en céramique)	TR1 : 08/18 TR2 : 08/2019	NV - KR
2	Assurer/améliorer la gestion du stock (GMAO et réel)	06/19	SK
3	Note technique à rédiger pour décider du délai avant arrêt du système d'évacuation	08/18	LM - JFF
4	Former le personnel à la soudure	06/19	KR
5	Envisager d'autres moyens pour assurer un travail en hauteur (autre que l'échafaudage)	06/19	LP – CF

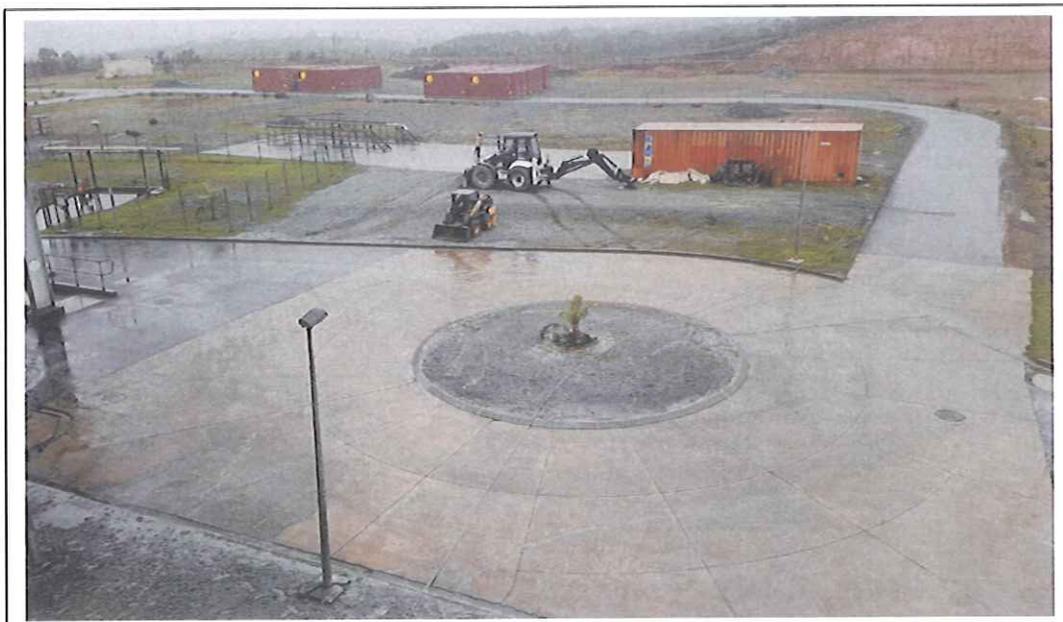
Photo 6 : Zone concernée après nettoyage.

Les déchets cendrés issus du nettoyage de zone ont donc été stockés provisoirement au niveau du casier à mâchefer, puis seront prochainement expédiés au centre d'enfouissement de Gadji avec les mâchefers.
