AUTOPLAT

**Centre de déconstruction et de dépollution de
véhicules automobiles**

RAPPORT D'ACTIVITÉ 2014 - 2017

CAMPAGNE DE MESURES DE BRUIT

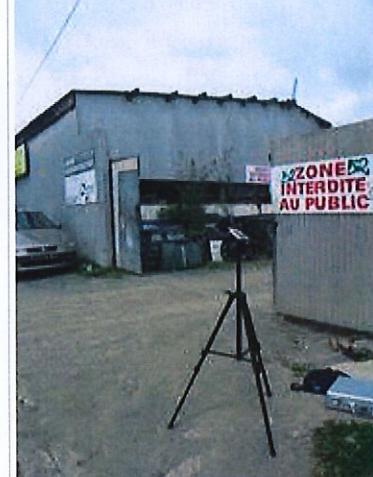
Id du point de mesure	Description de l'emplacement	Commentaire / photos
Point 1 : limite de propriété	<p>Zone extérieure : oui</p> <p>Distance des façades : 2 mètres</p> <p>Hauteur : 1,5</p>

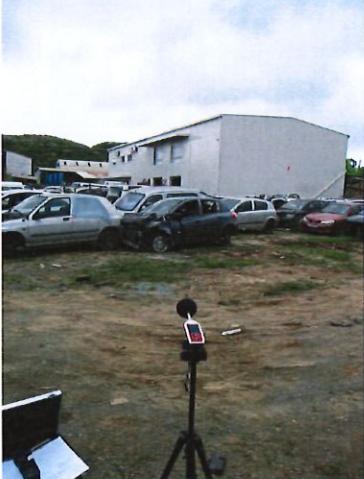
Id du point de mesure	Description de l'emplacement	Commentaire / photos
Point 2 : Zone stockage VHU	Zone extérieure : oui Distance des façades : 20 mètres Hauteur : 1,2
