**Dossier de demande d'autorisation  
d'exploiter au titre des ICPE  
Ferme avicole de la Pépinière**

*Commune de Dumbéa*

**Dossier n° A001.14007.0001**

**Indice 2 – Décembre 2018**

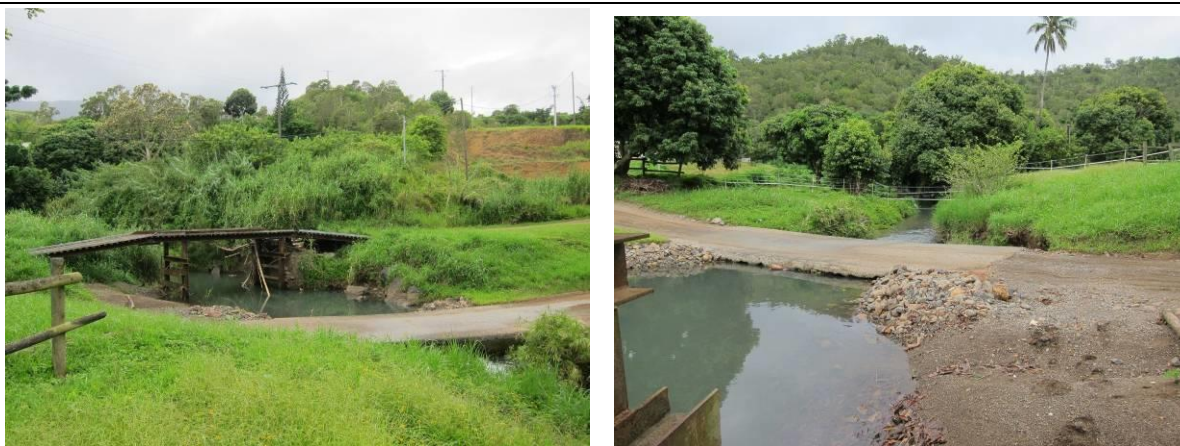
**Figure 4 : Photos radier et pont**

Un radier et un pont sont utilisés pour l'accès à la ferme depuis la RT1. En cas de fortes pluies, le pont est utilisé par les véhicules (hormis les camions).

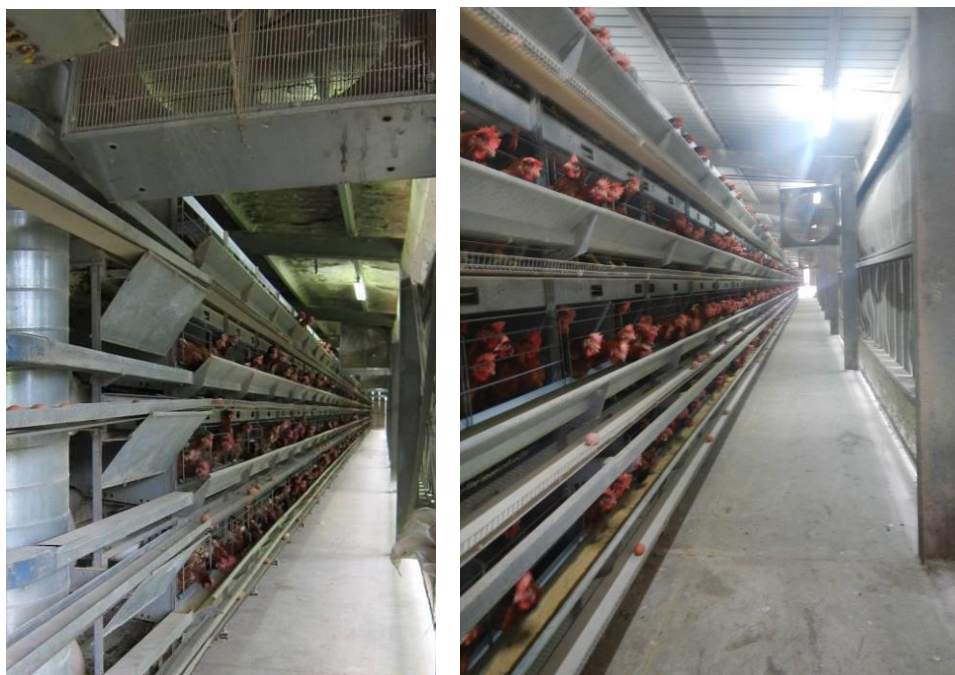
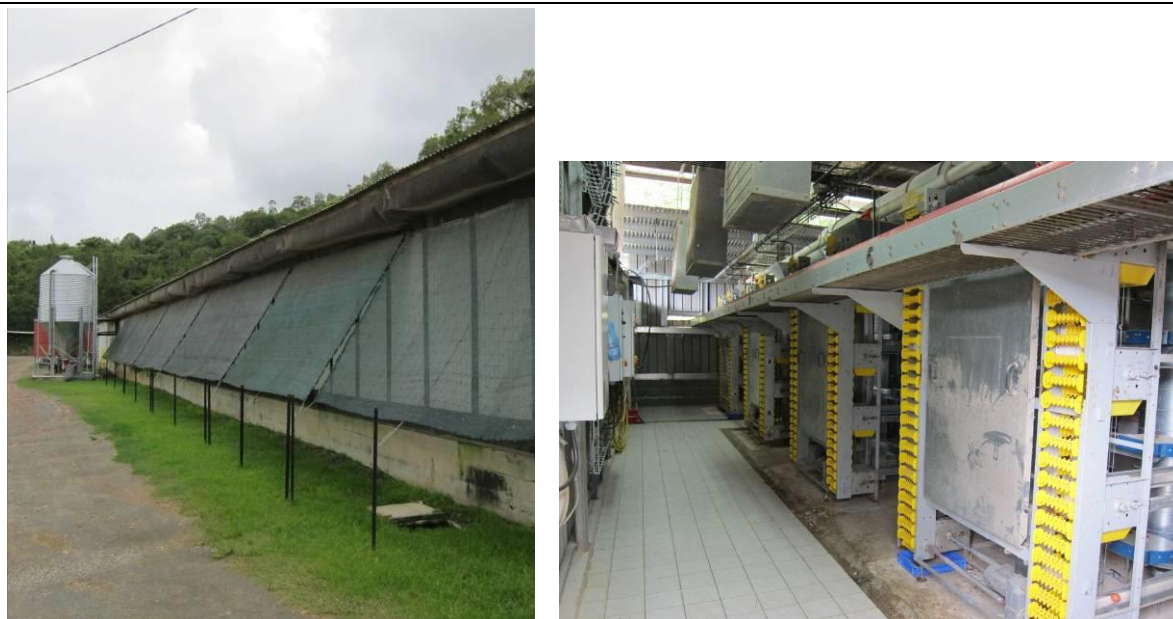
**Figure 7: Bâtiments d'élevage – Photos : Soproner**

L'alimentation des volailles est réalisée par une chaîne de distribution automatique d'aliments à partir des silos et l'évacuation des fientes est également automatique par tapis. La distribution d'eau se fait par abreuvoirs à tétine à l'opposé de la mangeoire.

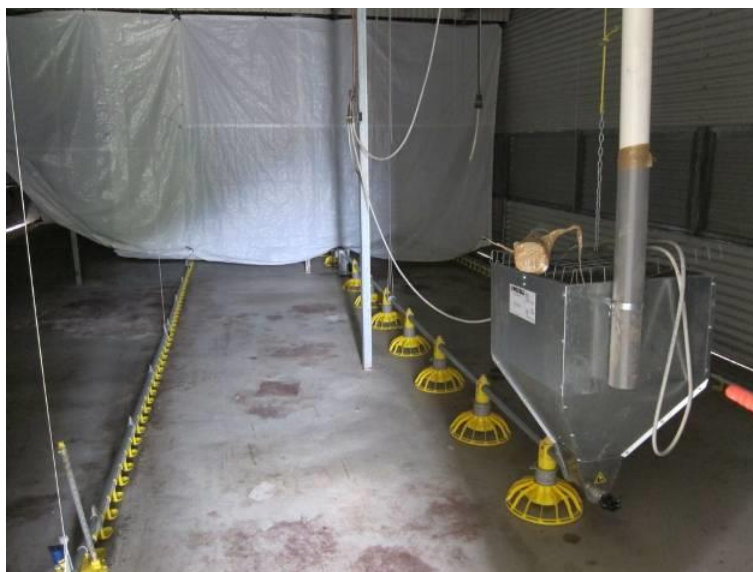
Figure 9 : Poussinière en vide sanitaire - Photo : Soproner

L'élevage de poussins est réalisé sur deux poussinières à fonctionnement alterné. Quand une poussinière est utilisée, la seconde est en vide sanitaire. Chaque poussinière peut recevoir un lot de 4 000 poussins. L'élevage est réalisé sur litière de copeaux et la taille des bâtiments prévoit une densité de 33 poussins/m<sup>2</sup>. Le bâtiment est équipé d'éleveuses à gaz régulées par thermostat, de deux chaînes d'alimentation avec assiettes MINIMAX et de deux rampes d'abreuvement à cloche.

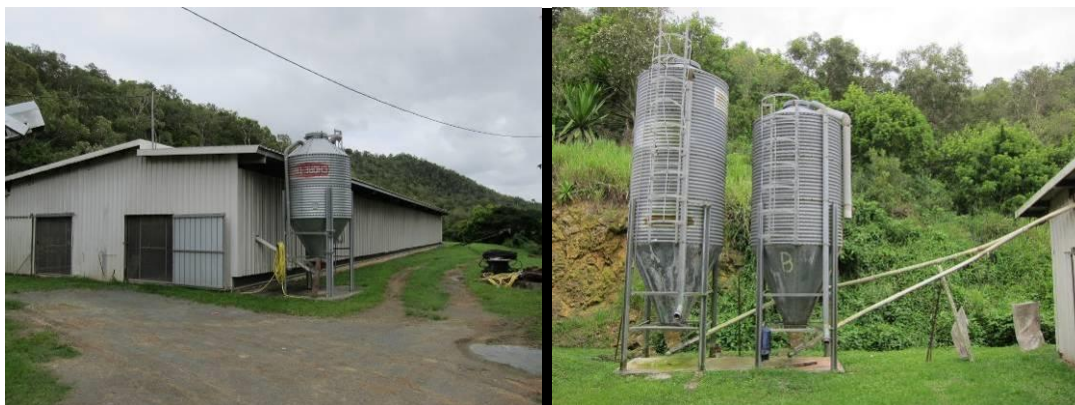
**Figure 12 : Silo – Photos Soproner**

Concernant l'entretien, tous les silos sont vidés et balayés tous les 3 mois, à tour de rôle.

Le volume total de stockage représente donc 269 m<sup>3</sup> sur la ferme et n'est pas soumis au régime des ICPE (rubrique 2160 -  $N \leq 5000 \text{ m}^3$ ).

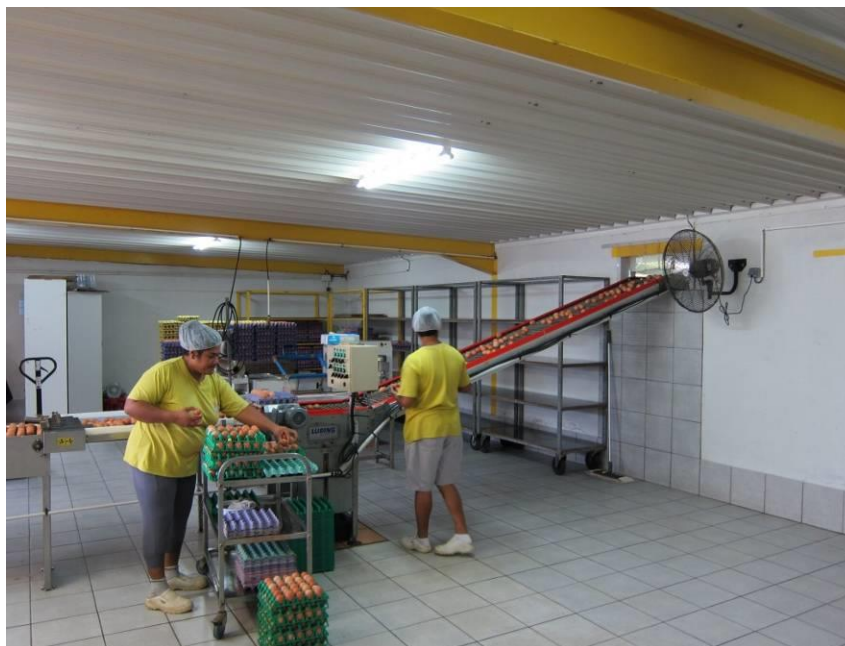
**Figure 14: Salle de conditionnement des œufs - Photos : Soproner**

Une seconde salle de conditionnement des œufs de 30 m<sup>2</sup> est installée au centre du bâtiment « Poules Pondeuses » composé de 8 rangées de 2 000 poules (capacité 16 000 poules).

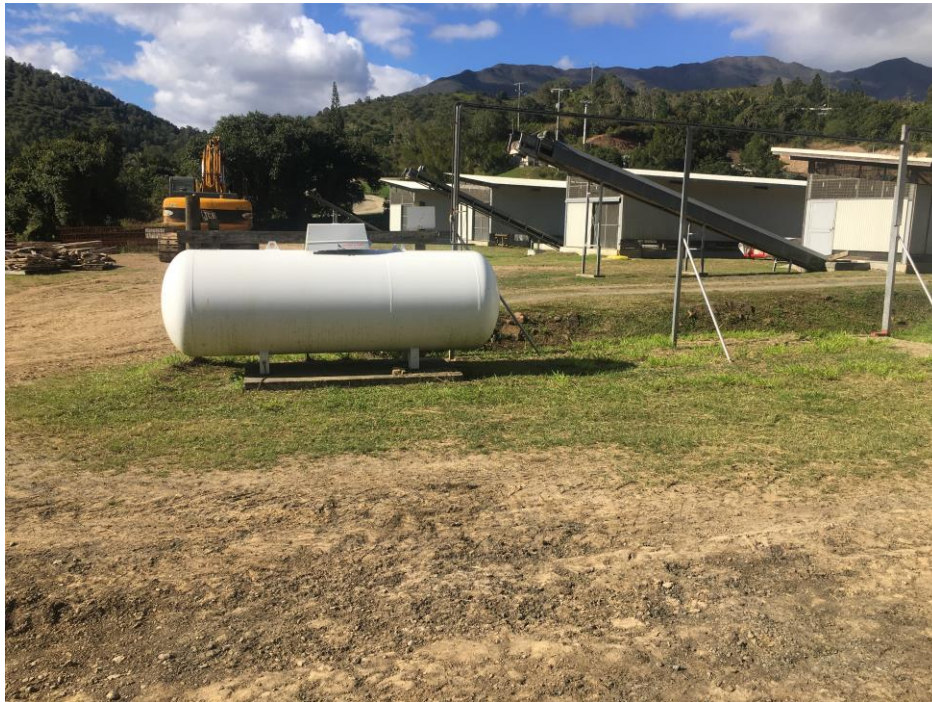
**Figure 17 : Cuve de gaz**

Un entretien de la cuve est réalisé par la société Total et un état, indiquant la nature et la quantité de gaz détenu, doit être tenu à jour. Les dispositions prévues en cas de sinistre sont énoncées dans l'étude des dangers.

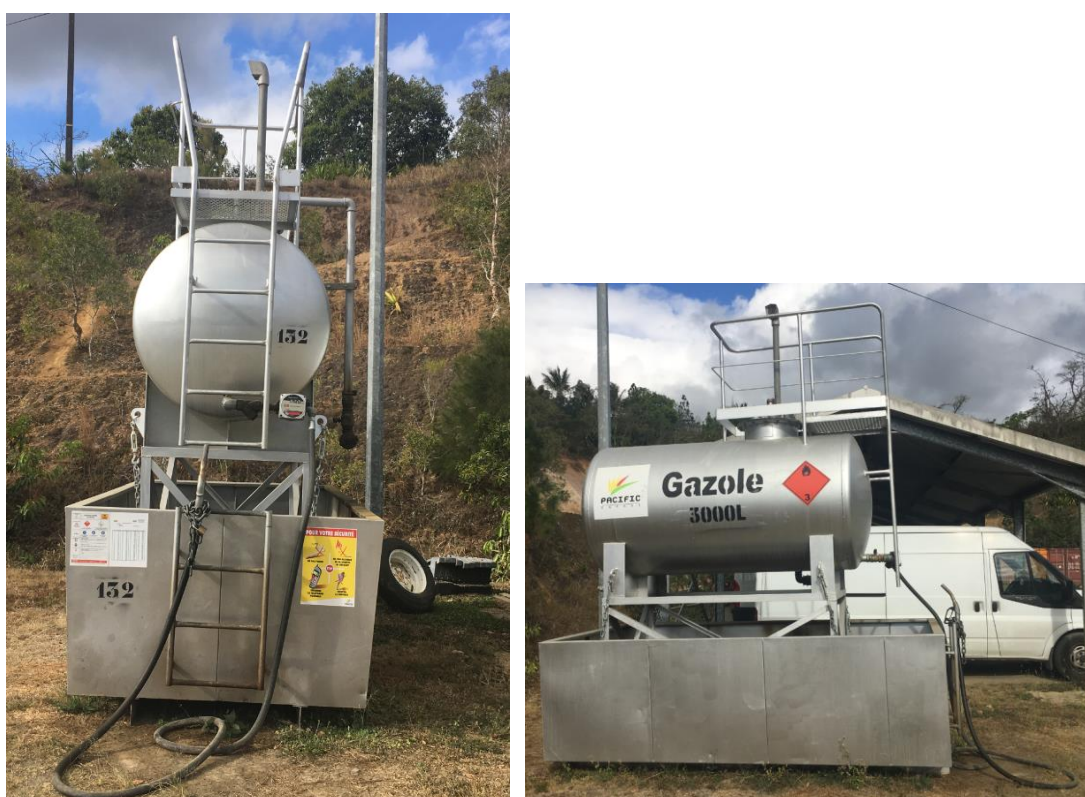
Figure 18 : Cuve à gasoil

En considérant la cuve de 3000 L et dans le cas du gasoil, le point d'éclair est supérieur à 55°C et inférieur à 100°C. Ainsi, la capacité totale équivalente est 0,6 m<sup>3</sup>. La capacité totale équivalente sera donc inférieure à 5 m<sup>3</sup>, ainsi la zone carburant est Non Classée au titre de la réglementation 1432. L'agrément de stockage de produits pétroliers exonérés est fourni en ANNEXE 6.

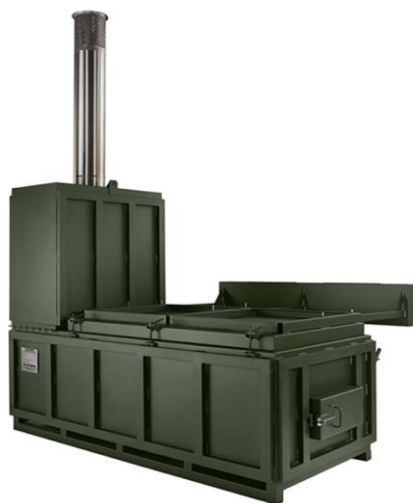
Figure 22 : Incinérateur

L'incinérateur est utilisé comme appoint pour brûler les déchets (cadavres et œufs cassés) dans le cas où le ramassage de ces déchets par l'entreprise VIVA Environnement n'a pu être réalisé. Celui-ci fonctionne en moyenne un mois par an et fonctionne au gasoil. La fiche technique est fournie en ANNEXE 7 (rubrique ICPE : 2771).

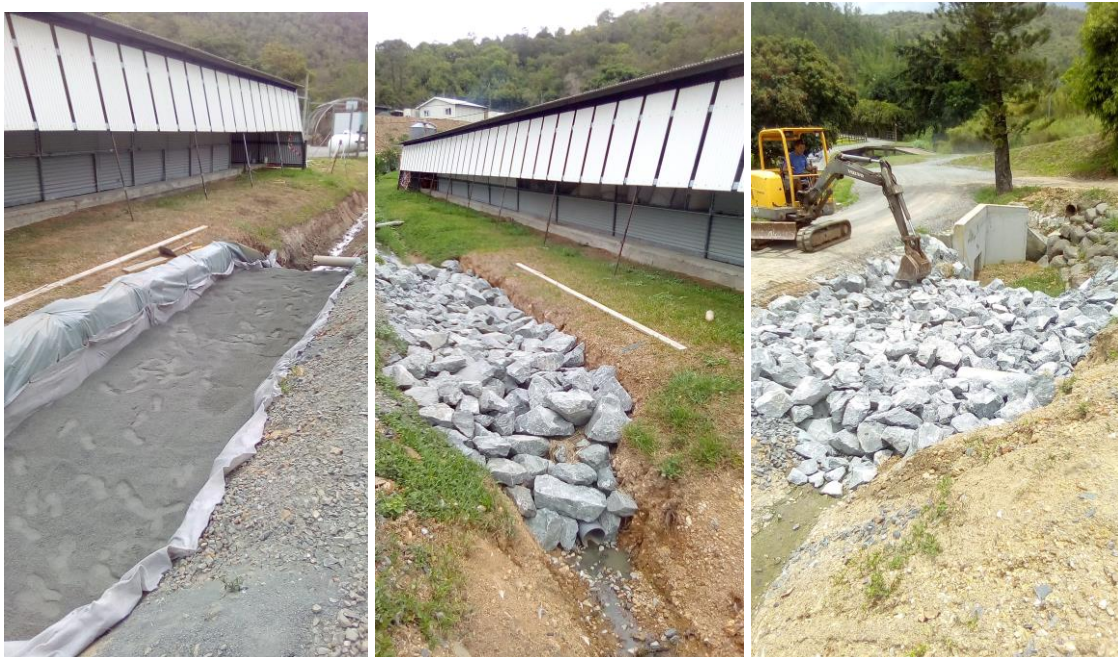
Figure 23 : Filtres à sable - Photos : Patrick Fayard, 2018

Tous ces rejets transitent par deux filtres à sable, un premier situé à proximité de la poussinière et un deuxième situé en amont du caniveau menant à la rivière. Les eaux ainsi traitées sont rejetées dans le milieu naturel via ce caniveau existant.

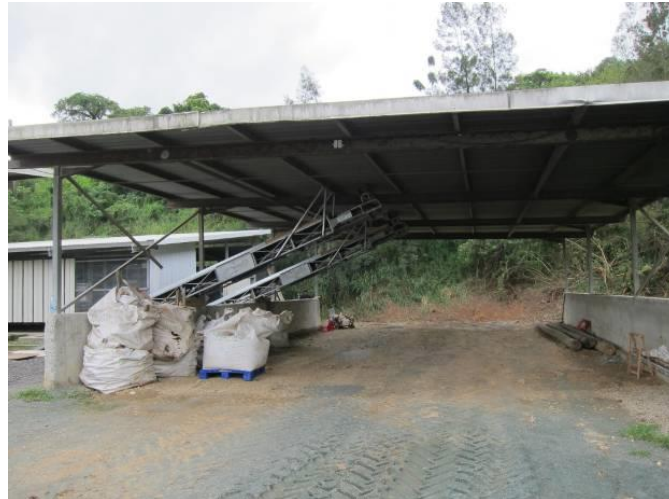
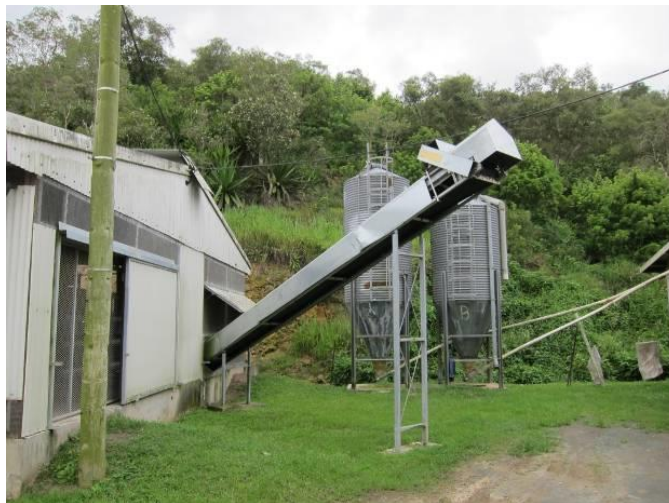
**Figure 24 : Convoyeurs à fientes**

- Les fientes des poulettes et des poules : Le séchage des fientes est favorisé par la mise en route de la soufflerie sous les cages. Le temps de séchage est estimé à de 18 heures/jour. En bout de chaque batterie (pondeuses et poulettes), les fientes se déversent sur un convoyeur à tapis perpendiculaire qui les dirige vers l'extérieur du bâtiment deux fois par semaine. Les fientes sont ensuite évacuées dans un camion benne puis acheminées directement jusqu'aux parcelles agricoles concernées par leur épandage. Aucun stockage de fientes sur site est prévu : il n'y a pas de stockage de fientes sur site.

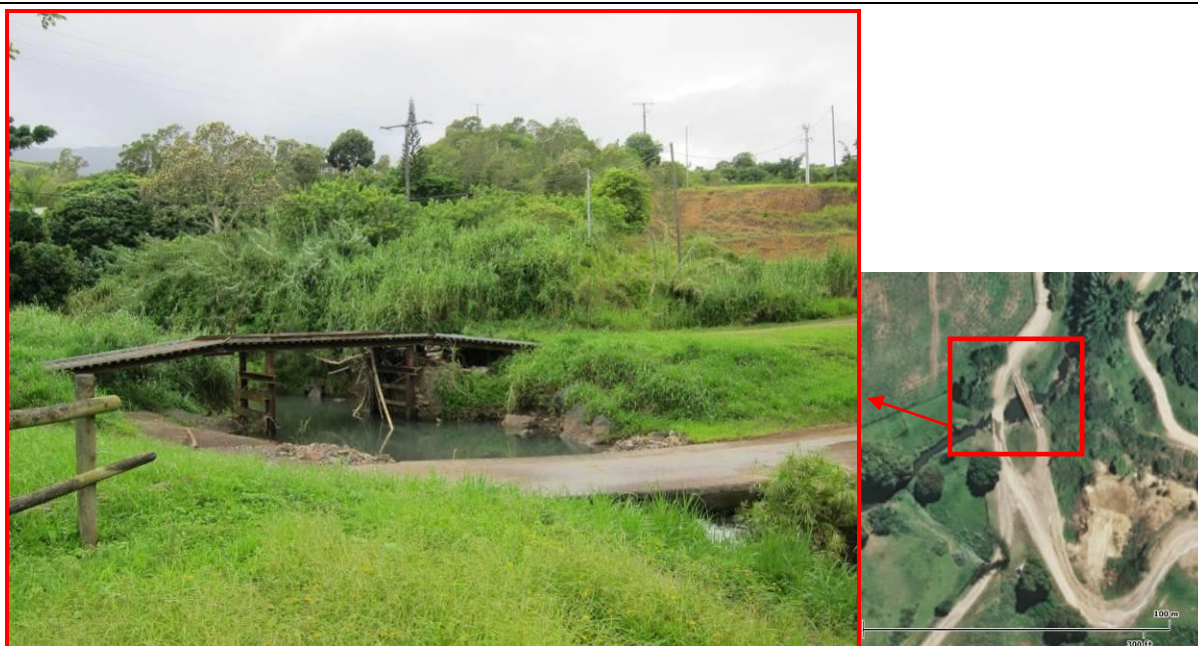
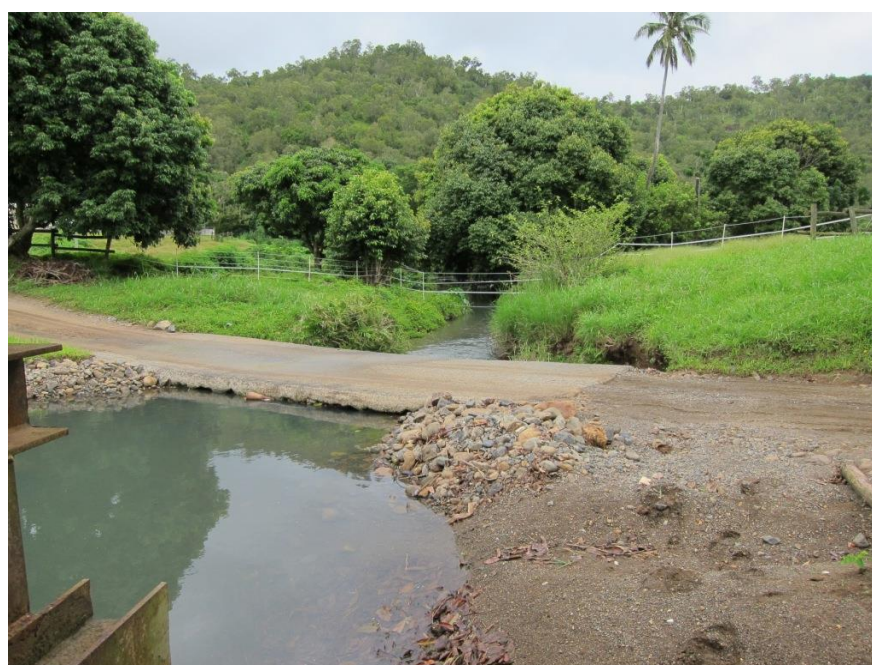
**Figure 31: Radier et pont en métal reliant la RT1 à la ferme**

La piste reliant la RT1 à la ferme utilise un radier et un pont en métal pour traverser la rivière. Le radier date de 1958 et le pont, originellement en béton, date des années 1900. Il a été refait en métal en 1994.

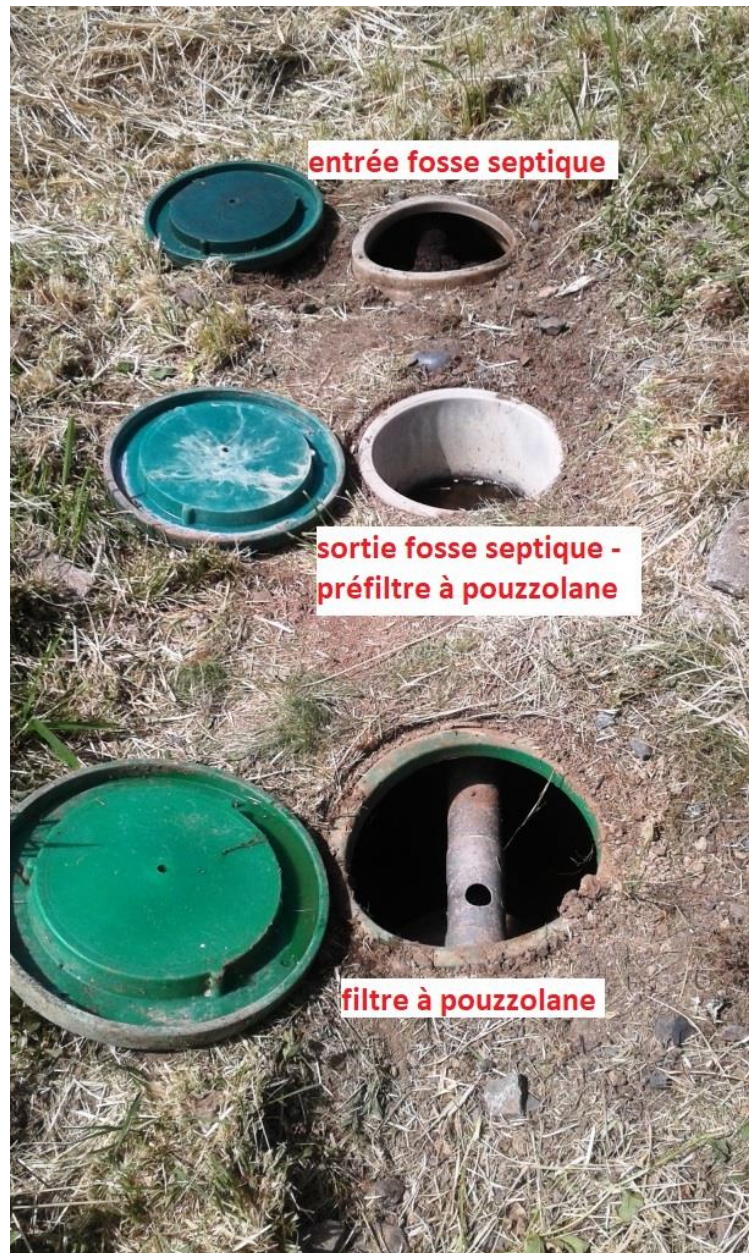
→ bon état général. Il conviendra de surveiller la structure des cuves : nous pouvons observer une déformation des trappes d'accès, probablement due à la poussée du talus
