# Usine de DONIAMBO

Bilan semestriel  
1<sup>er</sup> Semestre 2019

CE19.3160 - SL 2591

**Conformément à l'article 9.2 de l'arrêté  
n°11387-2009/ARR/DIMEN du 12/11/2009  
autorisant l'exploitation du site industriel de  
Doniambo, ce bilan présente les résultats de  
l'ensemble des mesures de surveillance pour  
le 1<sup>er</sup> semestre 2019**

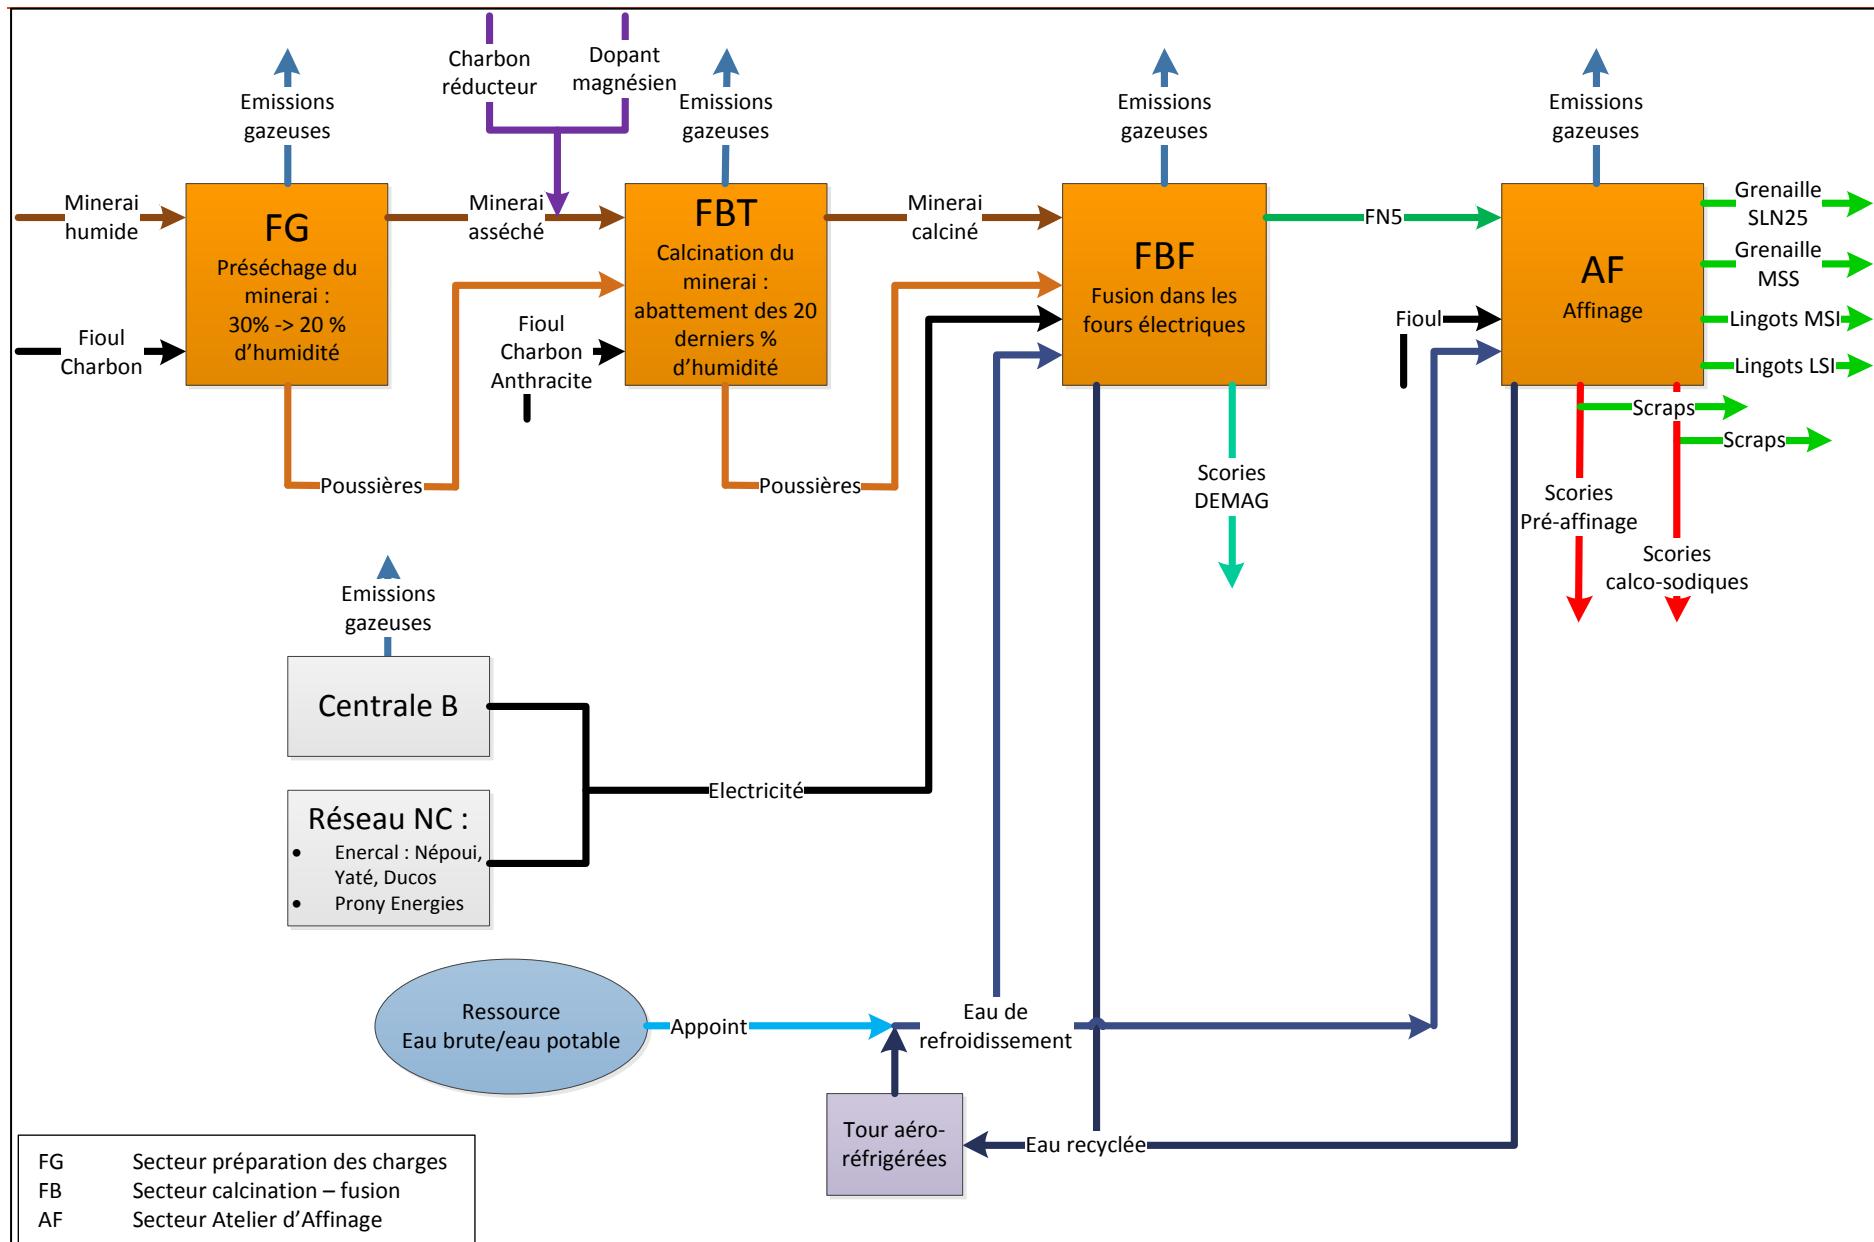
Figure 1 : Synoptique du bilan matière du procédé de l'usine de Doniambo

Le synoptique en page suivante présente le bilan matière du site de Doniambo.

L'ensemble de ces entrées/sorties sont présentées sur le synoptique ci-après.

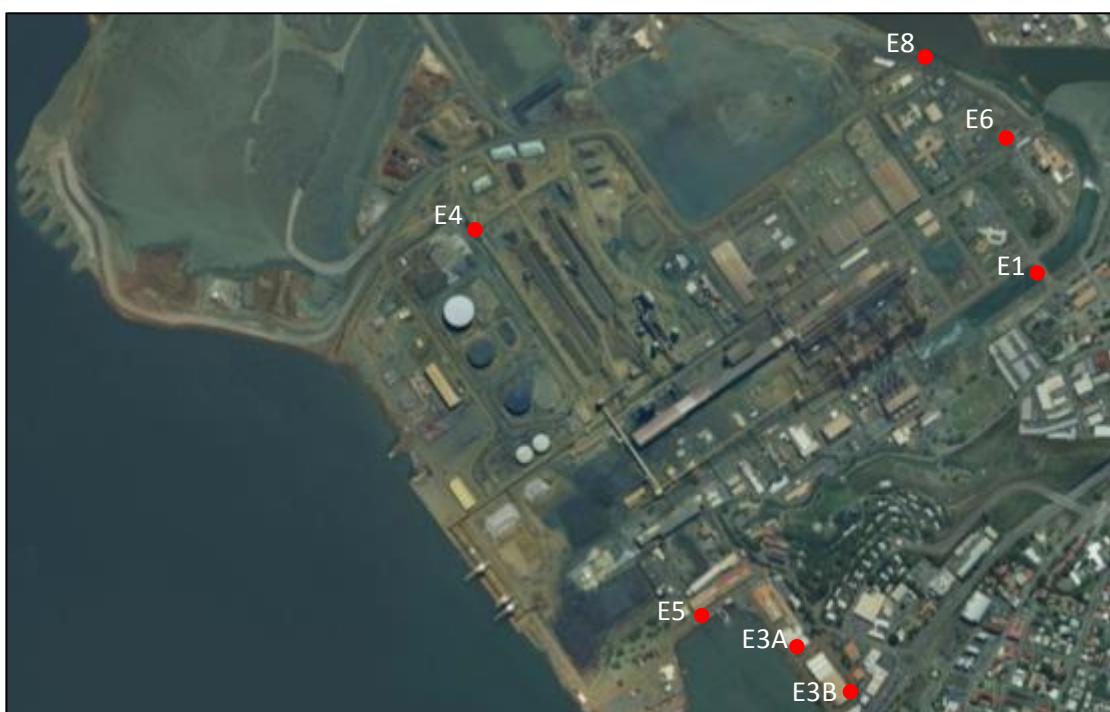
Figure 2 : Stations d'échantillonnage des rejets aqueux

La figure et le tableau suivants présentent les stations d'échantillonnage des rejets du site de Doniambo.

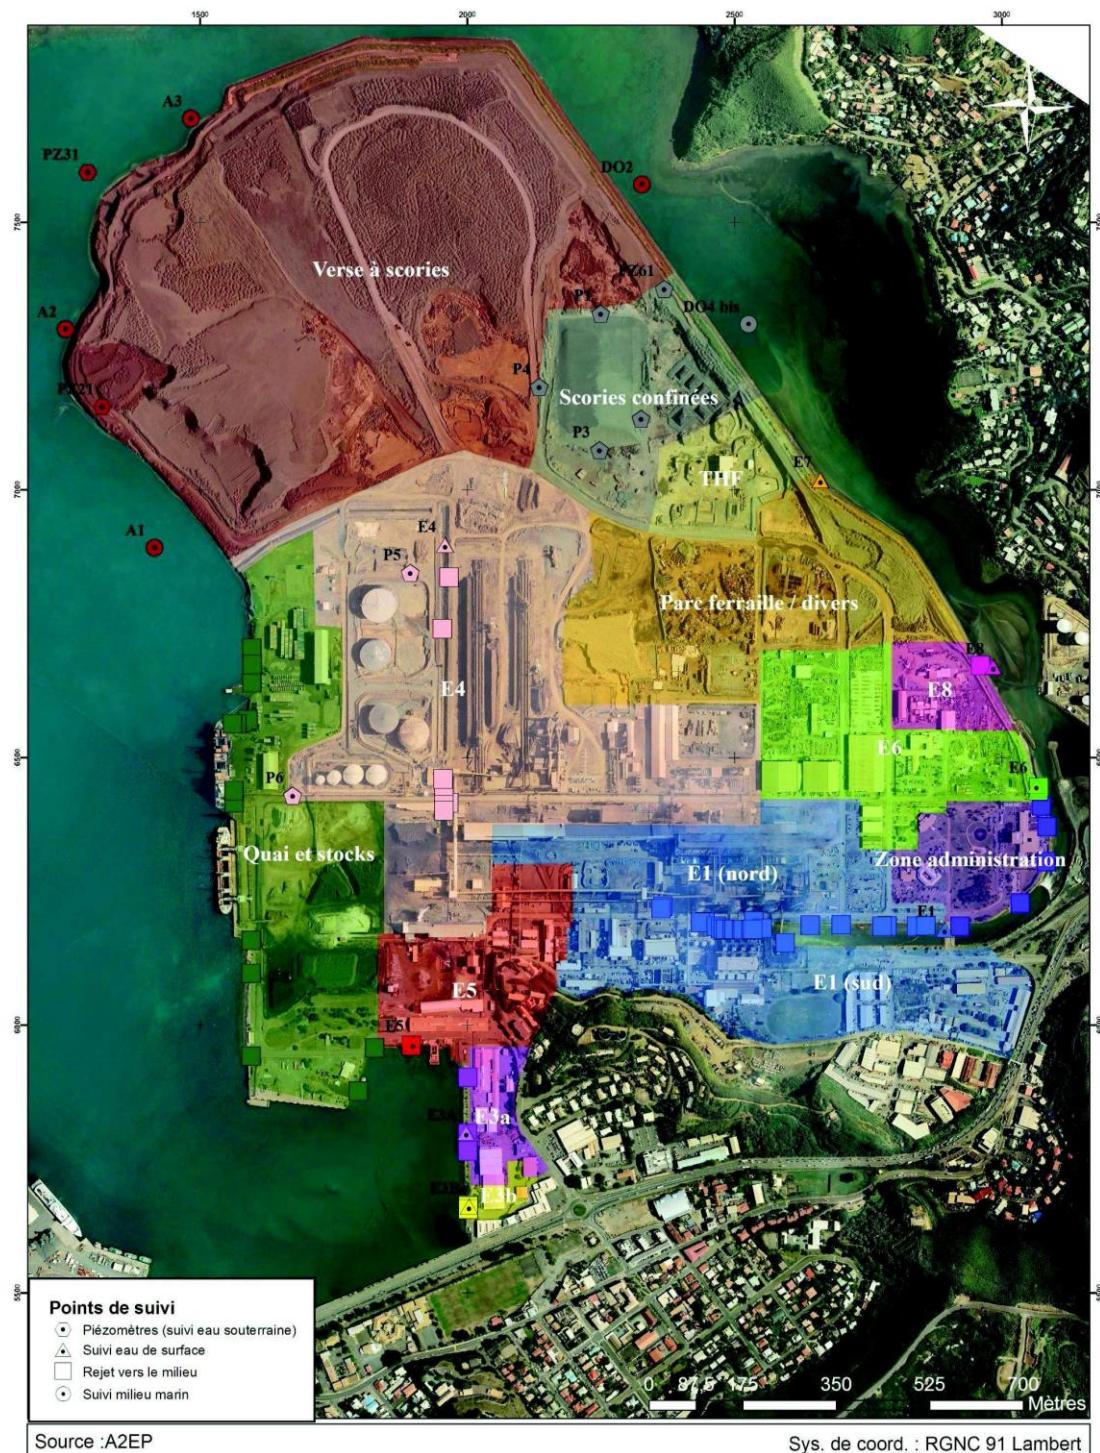
Figure 3 : Bassins versants du site de Doniambo et stations d'échantillonnage des rejets aqueux

La carte ci-après présente les bassins d'apports et les différents points de rejet du site de Doniambo.

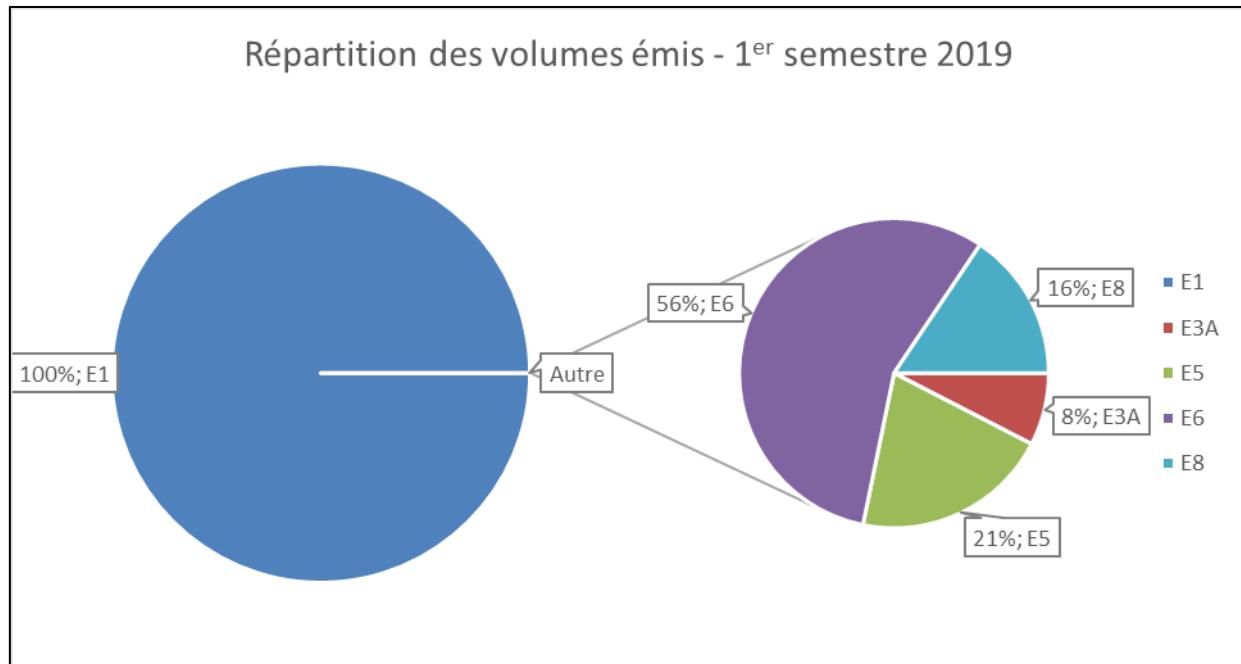
Figure 7 : Répartition des volumes de rejet par station, 1<sup>er</sup> semestre 2019

Sur les sept points de rejet du site de Doniambo, le point E1 (canal) représente la quasi-totalité du volume rejeté.

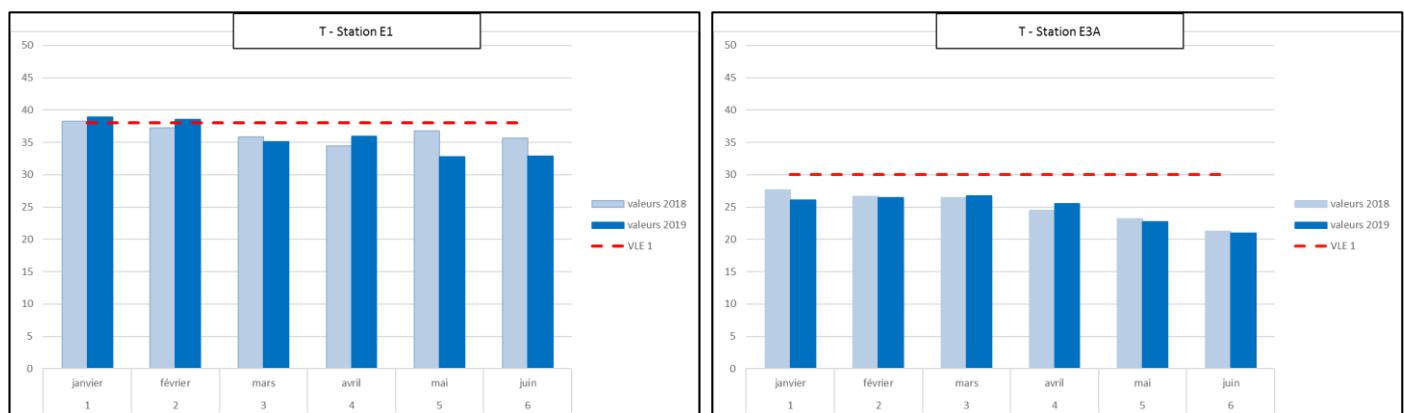
Figure 8 : Température de rejet aux points E1 et E3A, 1<sup>er</sup> semestre 2018 et 2019 (en °C)

Comme chaque année, la température des rejets à l'exutoire E1 (canal) est plus élevée que celle des autres points de rejets du site de Doniambo. Cela s'explique par l'origine des eaux qui y sont rejetées (eaux de refroidissement des chaudières de la centrale électrique et eaux de granulation de la scorie de fusion).

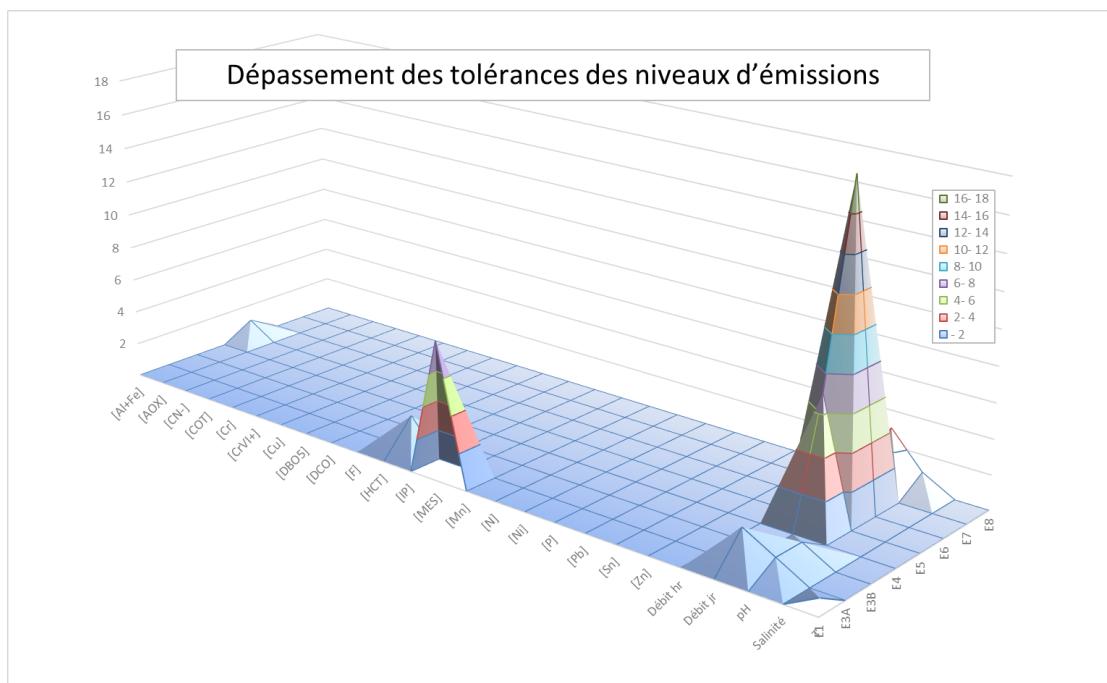
**Figure 16 : Suivi des dépassements des seuils d'émission pour les rejets liquides du site de Doniambo**

L'essentiel des écarts réglementaires a été comptabilisé :

- Sur la station E1 pour les MES ;
  - Sur les stations E5 et E6 pour le débit journalier ;
  - Sur la station E3A pour la concentration en hydrocarbures totaux.

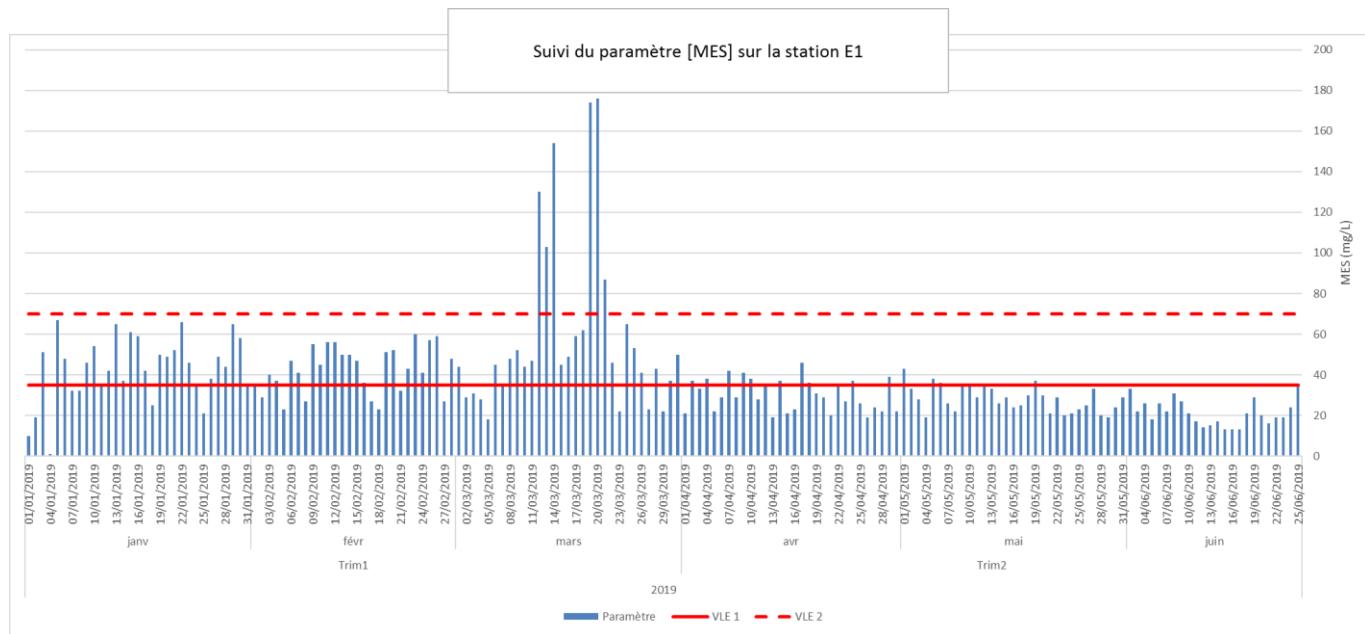
Figure 17 : Suivi des MES sur la station E1 – 1<sup>er</sup> semestre 2019

Les dépassements survenus en mars sont principalement dus aux opérations de curage du canal, réalisés de mi-mars à début avril.

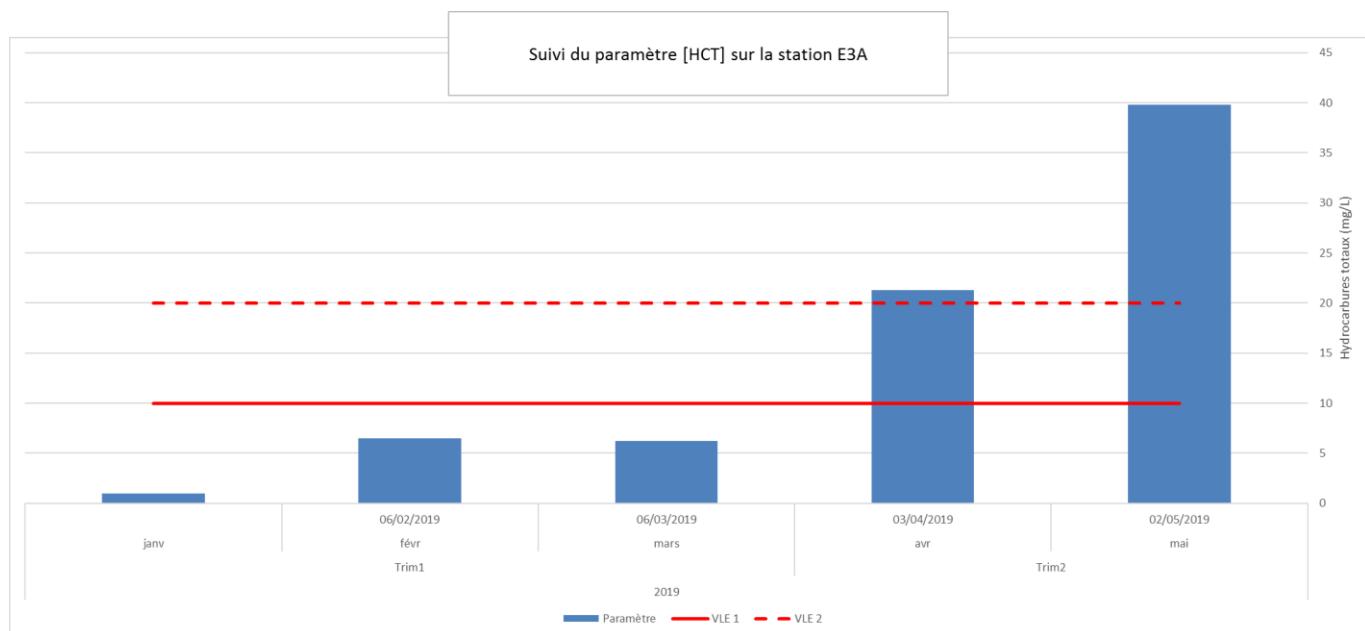
Figure 18 : Suivi de la concentration en hydrocarbures totaux sur la station E3A – 1<sup>er</sup> semestre 2019

La hausse continue des concentrations en hydrocarbures est principalement due à un entretien insuffisant du débourbeur - séparateur d'hydrocarbure situé en amont de l'exutoire E3A. Suite à la constatation de présence d'hydrocarbure en sortie de cet exutoire, une déclaration d'incident a été réalisée le 28/06/2019. L'enquête incident et son plan d'actions sont joints en Annexe 1.

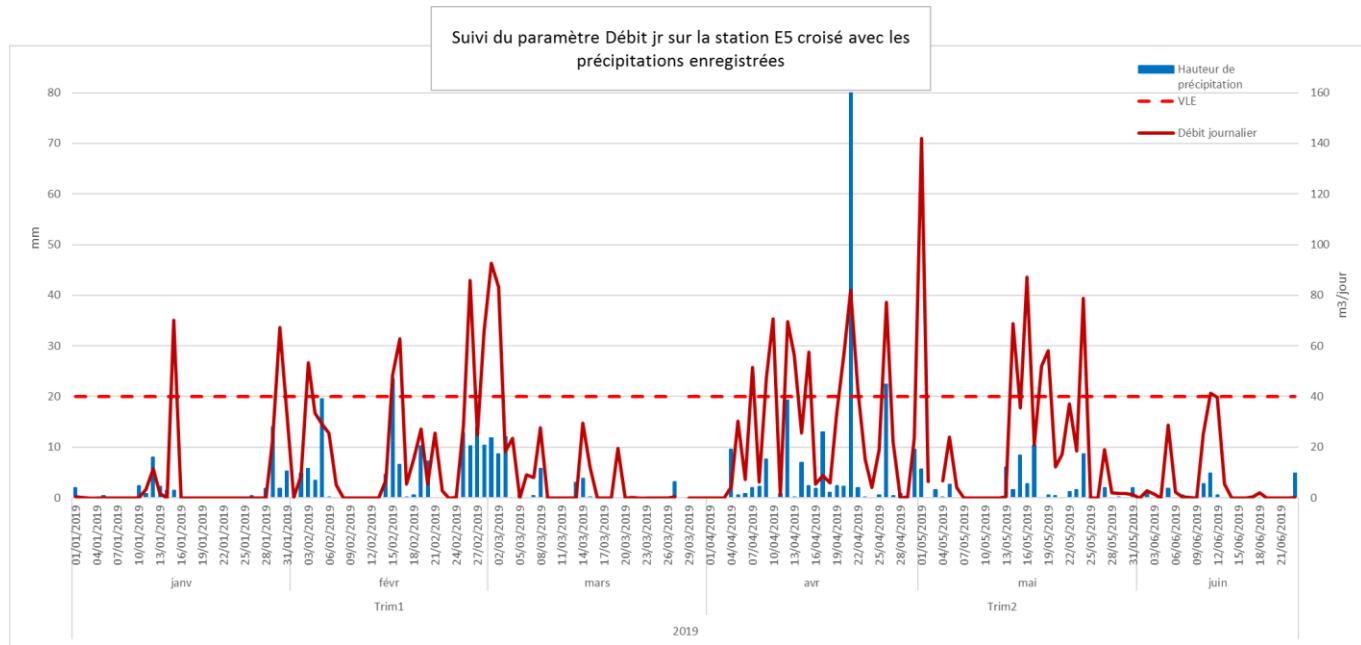
Figure 19 : Suivi du débit sur la station E5 – 1<sup>er</sup> semestre 2019

Le débit sur l'exutoire E5 est très fortement corrélé avec les précipitations, chaque dépassement de la VLE correspond à un épisode pluvieux.

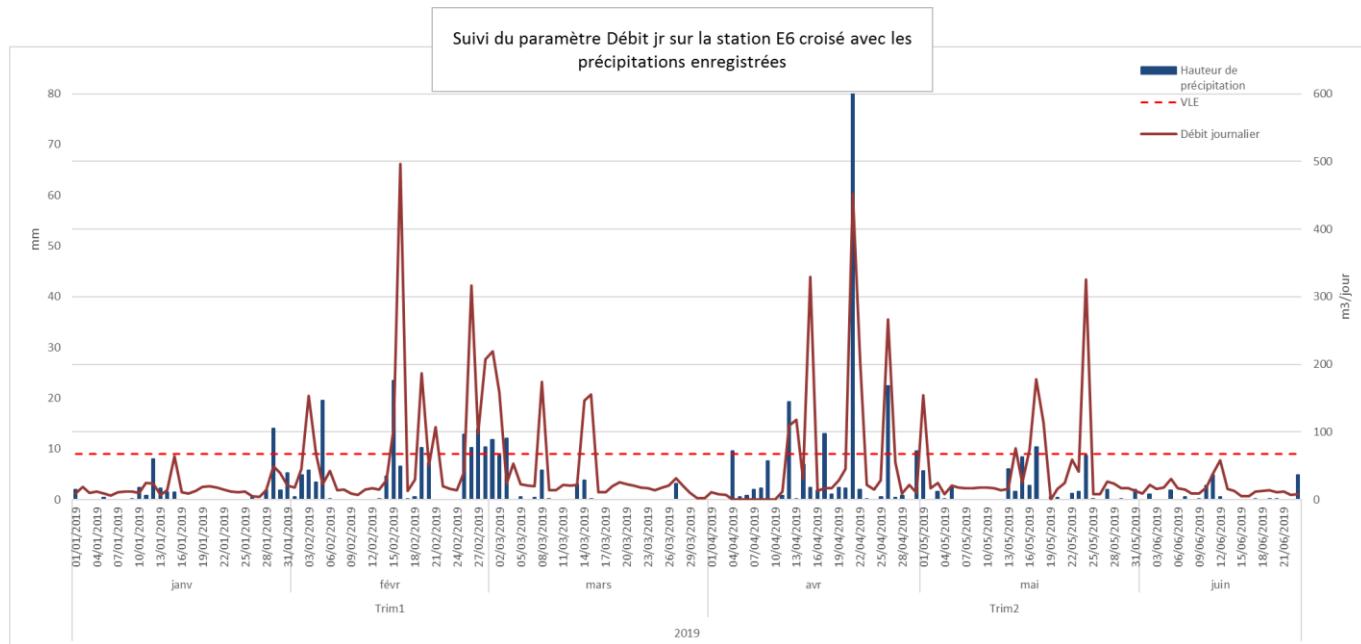
Figure 20 : Suivi du débit sur la station E6 – 1<sup>er</sup> semestre 2019

Le débit sur l'exutoire E6 est très fortement corrélé avec les précipitations, chaque dépassement de la VLE correspond à un épisode pluvieux.

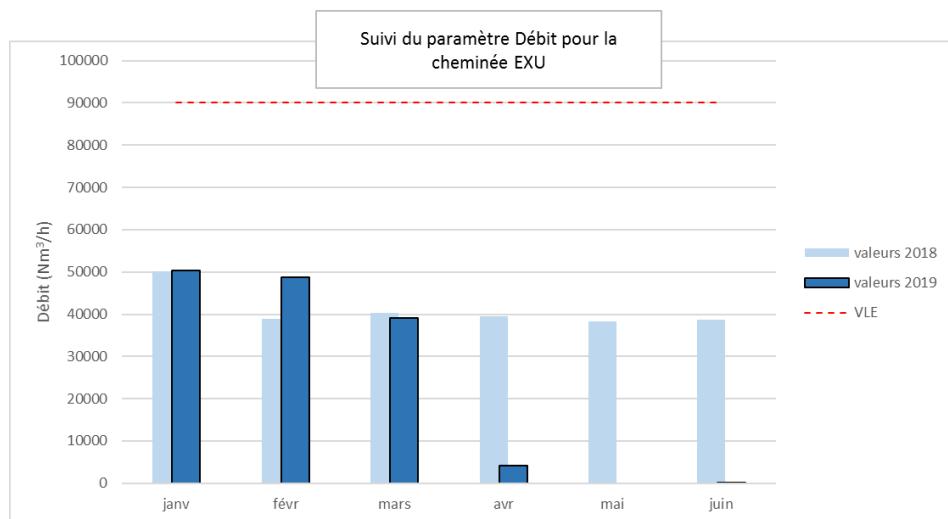
**Figure 23 : Débits EXU pour le 1<sup>er</sup> semestre 2018 et 2019**

Cette installation a été à l'arrêt depuis le début du mois d'avril 2019 pour permettre la réalisation de travaux de réfection des gaines de chaleur sensible.

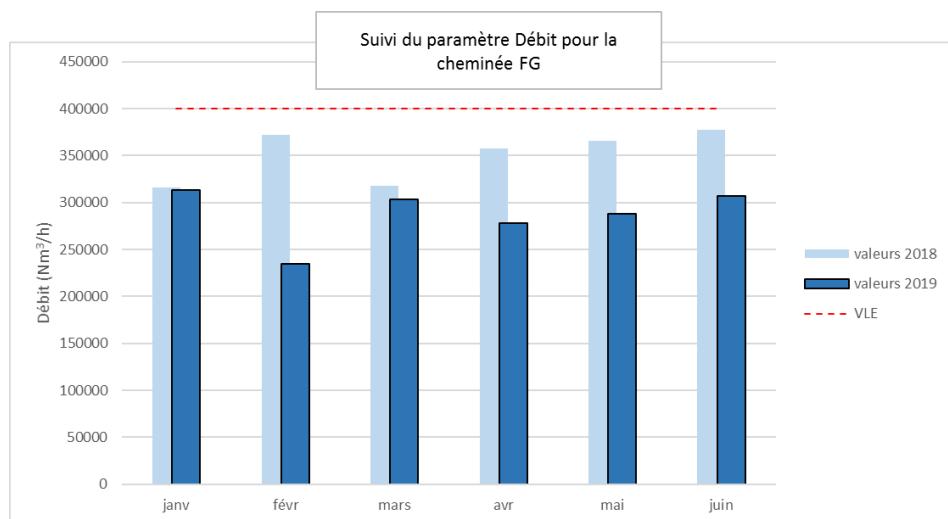
**Figure 24 : Débits sécheurs FG pour le 1<sup>er</sup> semestre 2018 et 2019**

La baisse de débit de la cheminée FG lors des mois de février, avril, mai et juin est due à une baisse de production suite aux difficultés d'approvisionnement en minerai (mouvements sociaux sur centres miniers).

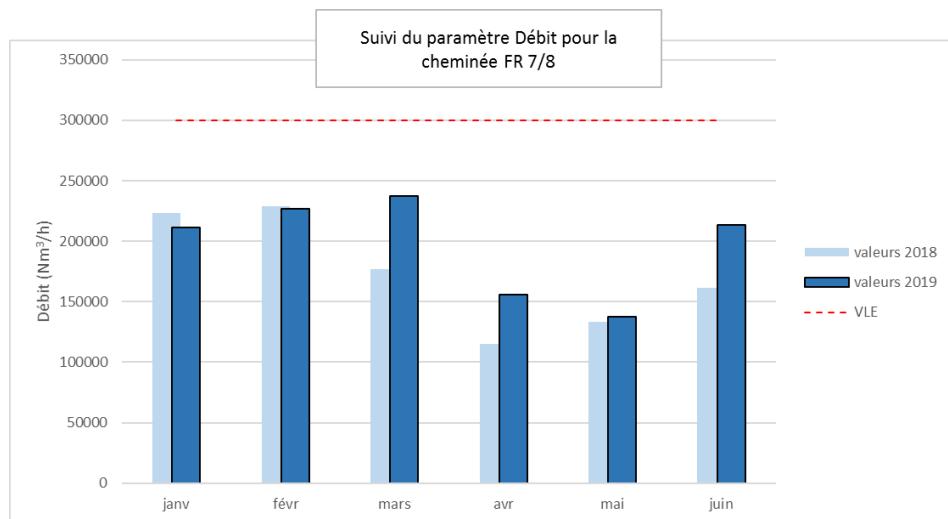
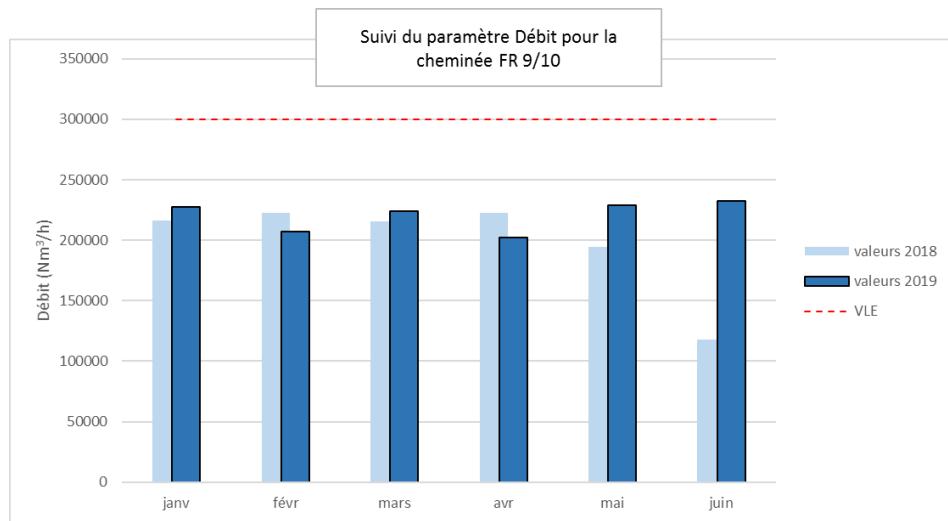
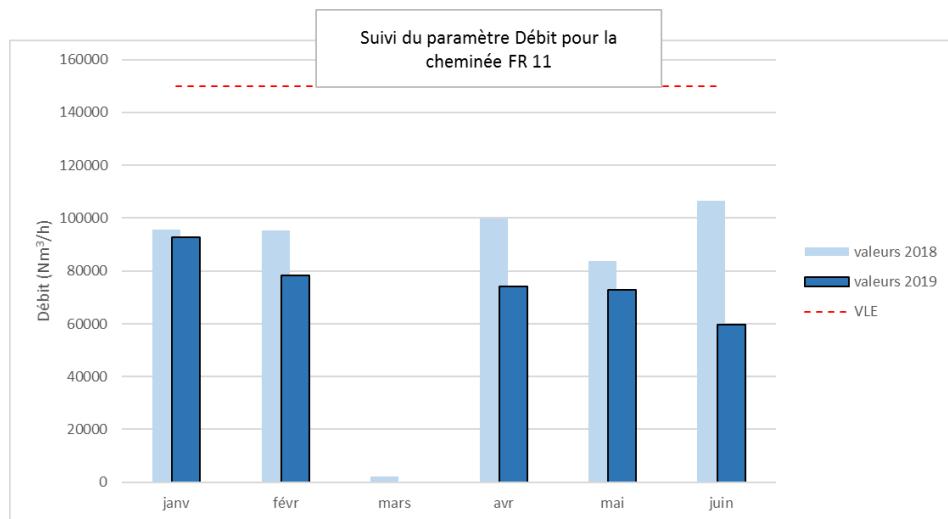
**Figure 25 : Débits fours rotatifs FR 7/8 pour le 1<sup>er</sup> semestre 2018 et 2019**

**Figure 26 : Débits fours rotatifs FR 9/10 pour le 1<sup>er</sup> semestre 2018 et 2019**

**Figure 27 : Débits fours rotatifs FR 11 pour le 1<sup>er</sup> semestre 2018 et 2019**

Les variations de débits des fours rotatifs sont associées aux périodes d'arrêt de tube pour maintenance préventive programmée.

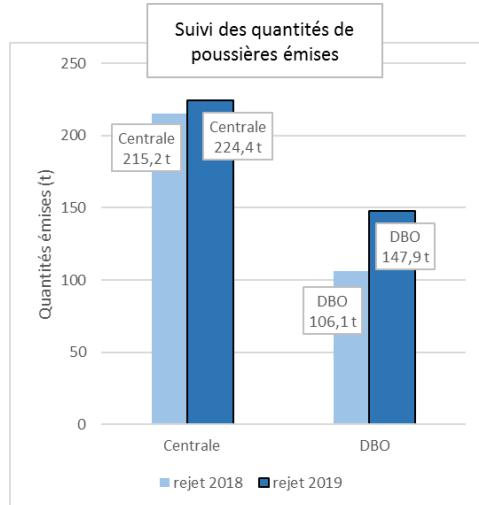
Figure 36 : Tonnages totaux de poussières pour le 1<sup>er</sup> semestre 2018 et 2019

Les émissions de poussières de l'usine présentent une hausse très sensible par rapport au 1<sup>er</sup> semestre de l'année précédente. Cette hausse est essentiellement imputable aux émissions des fours rotatifs dont l'origine est multiple :

- Un taux de marche médiocre de l'AEP notamment au 1<sup>er</sup> trimestre ;
- Des arrêts pour maintenance du filtre Flakt en février et mars pour maintenance préventive programmée puis de l'exutoire depuis début avril dans le cadre des travaux de réfection des gaines de chaleur sensible.

Les travaux de fiabilisation de l'AEP ont été majoritairement achevés à la fin du 1<sup>er</sup> semestre ce qui devrait se traduire par une amélioration progressive du taux de marche de l'installation, en disponibilité et en qualité des boudins.

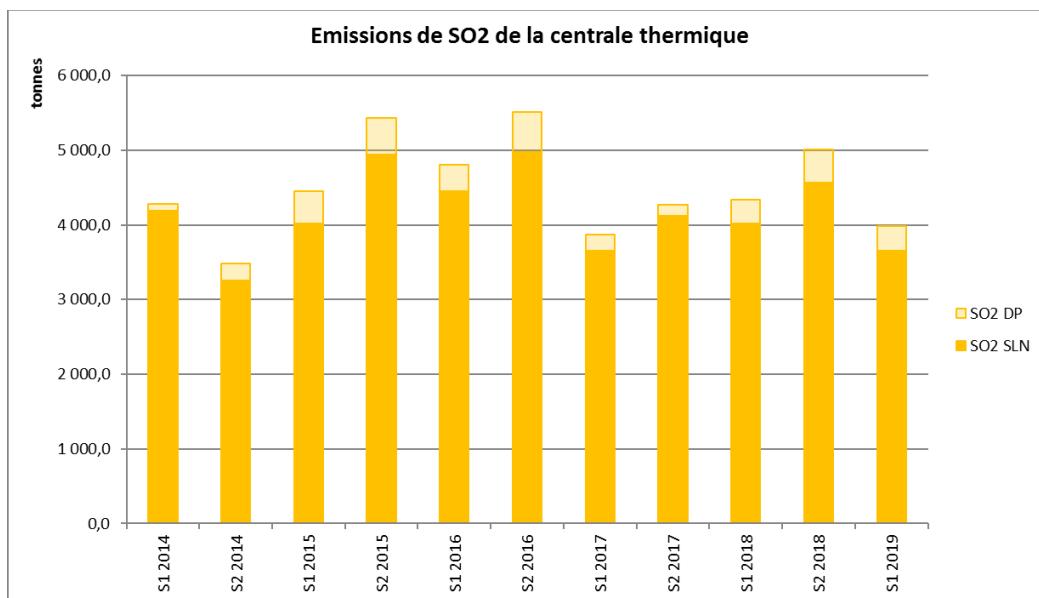
Figure 41 : Emissions de SO<sub>2</sub> de la centrale thermique avec part SLN et part de la Distribution Publique (DP)

Il a été consommé au 1<sup>er</sup> semestre 2019 à la centrale électrique de Doniambo 147 152 m<sup>3</sup> de fuel, ce qui représente une diminution par rapport au semestre précédent. Ceci principalement s'explique par une production d'énergie supérieure au barrage de Yaté et donc par une moindre consommation de fuel à la centrale de Doniambo. Le ratio fioul BTS / TBTS reste quant à lui sensiblement identique.

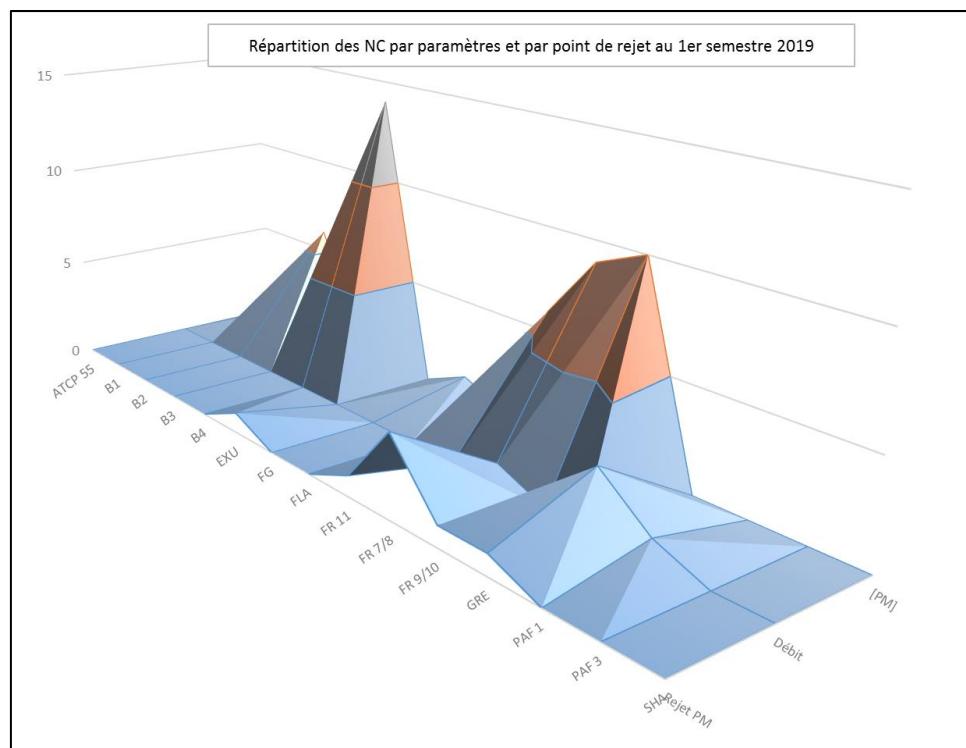
Figure 42 : Répartition des non-conformités par paramètre et par exutoire

La majorité des non-conformités constatées concernent le paramètre concentration en poussières (opacité).

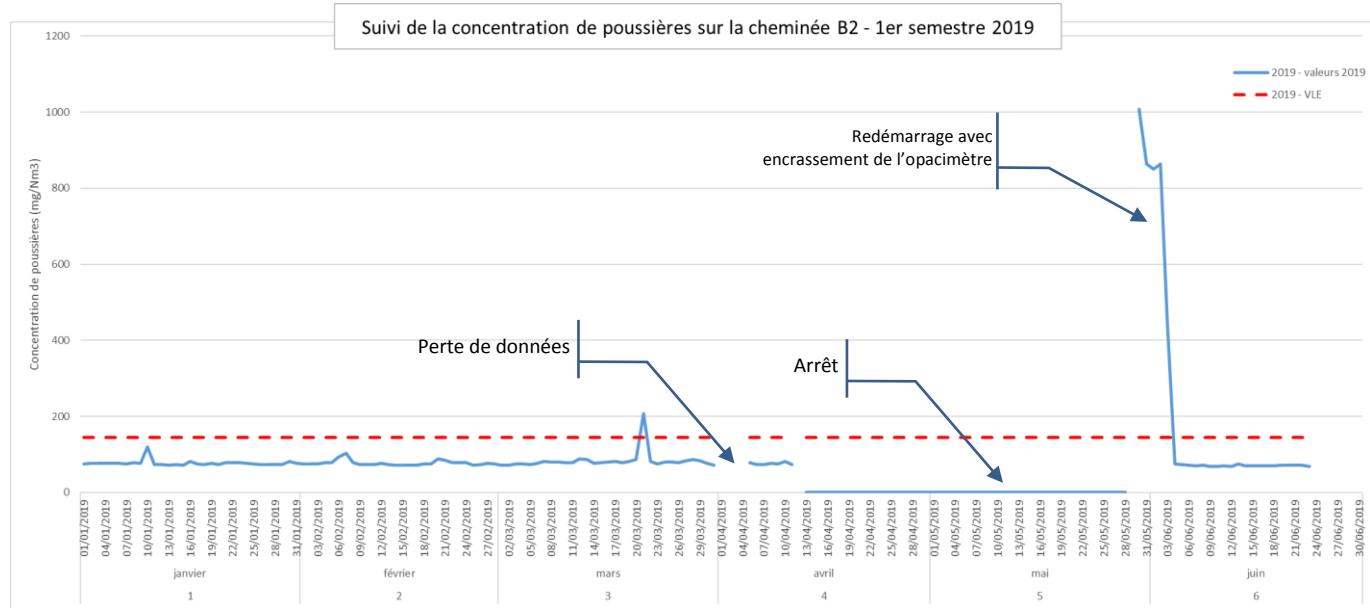
Figure 44 : Suivi de la concentration en poussières sur la cheminée B2

La tranche B2 a été en arrêt de mi-avril à fin mai. Le pic de concentration en poussières observé fin mai-début juin est dû à un encrassement de l'opacimètre suite au redémarrage et à son délai de nettoyage (redémarrage effectué en début de week-end).

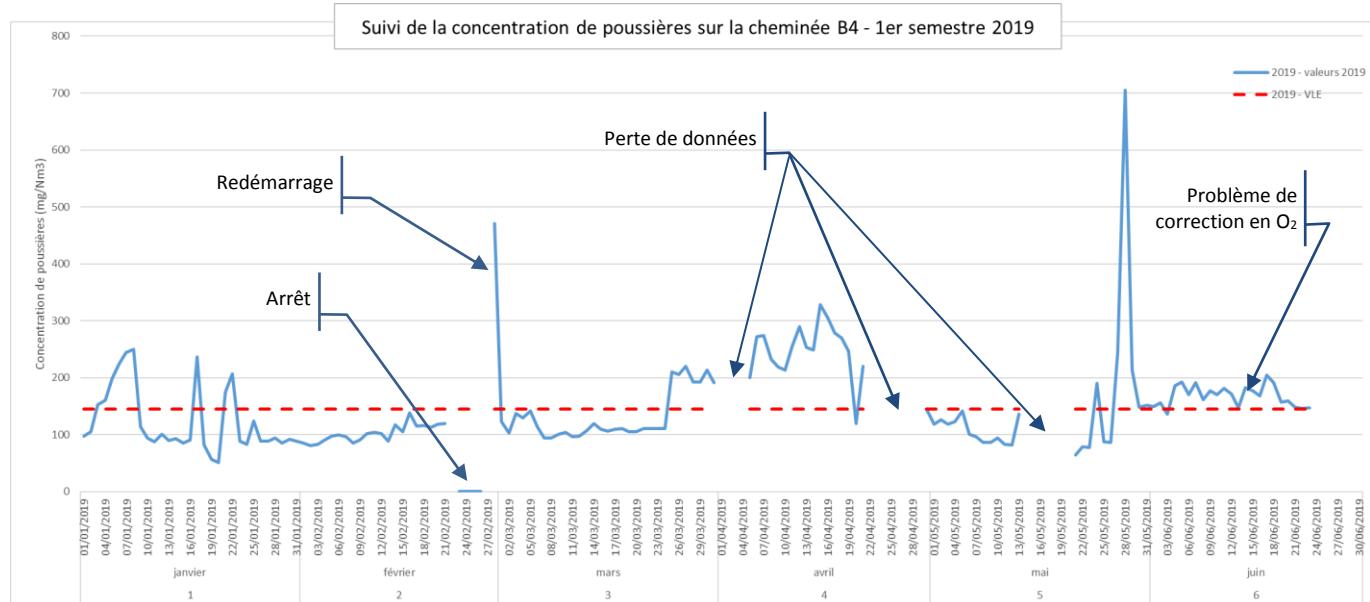
Figure 45 : Suivi de la concentration en poussières sur la cheminée B4

Depuis le mois de mai la mesure en oxygène n'est plus disponible sur la tranche B4 – des actions correctives sont en cours. En l'absence de mesure précise de l'O<sub>2</sub>, les concentrations de poussières indiquées sont majorantes.

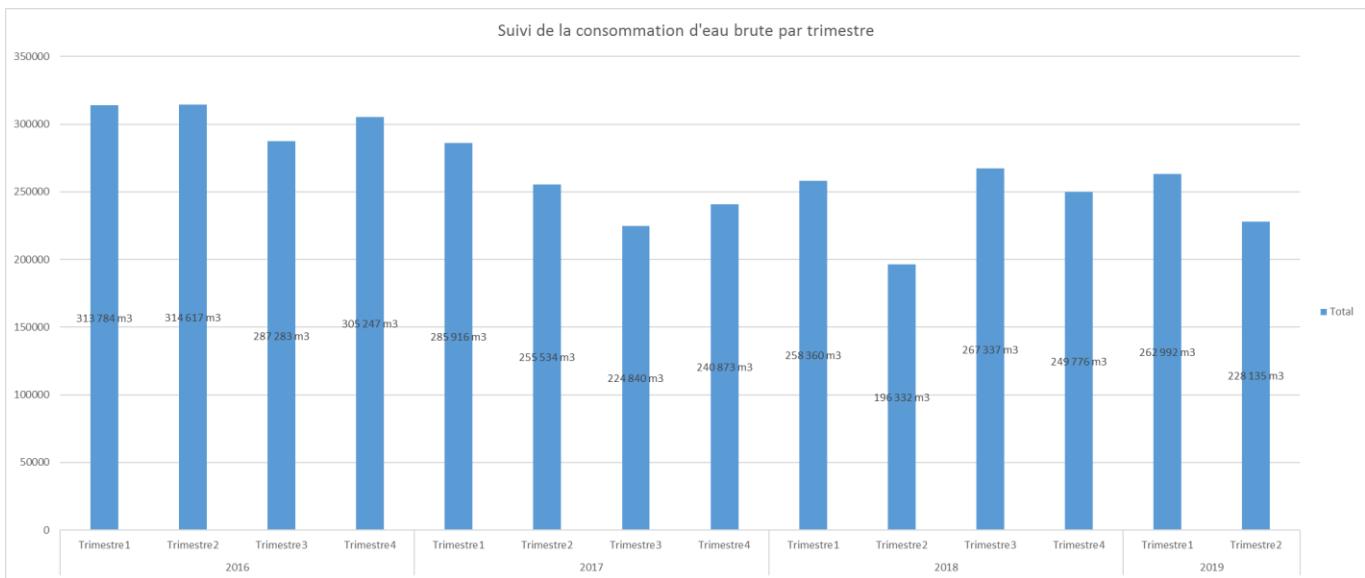
Figure 55 : Suivi de la consommations d'eau brute par trimestre

Les consommations d'eau se font principalement à l'Usine, la centrale électrique représentant moins de 10%. La majorité de l'eau nécessaire au procédé du site de Doniambo est de l'eau brute recyclée avec environ 20,1 millions de m<sup>3</sup> consommés sur le 1<sup>er</sup> semestre 2019. Les consommations mensuelles d'eau recyclée s'établissent en moyenne autour de 3 millions de m<sup>3</sup>.
