CALÉDONIENNE  
DE SERVICES  
PUBLICS

**R a p p o r t d' i n c i d e n t N ° G - 0 3 - 2 0 2 0**  
**En date du 15/11/2020**

Départ de feu sur la zone en exploitation (quai sur casier C, fin d'exploitation casier F1)

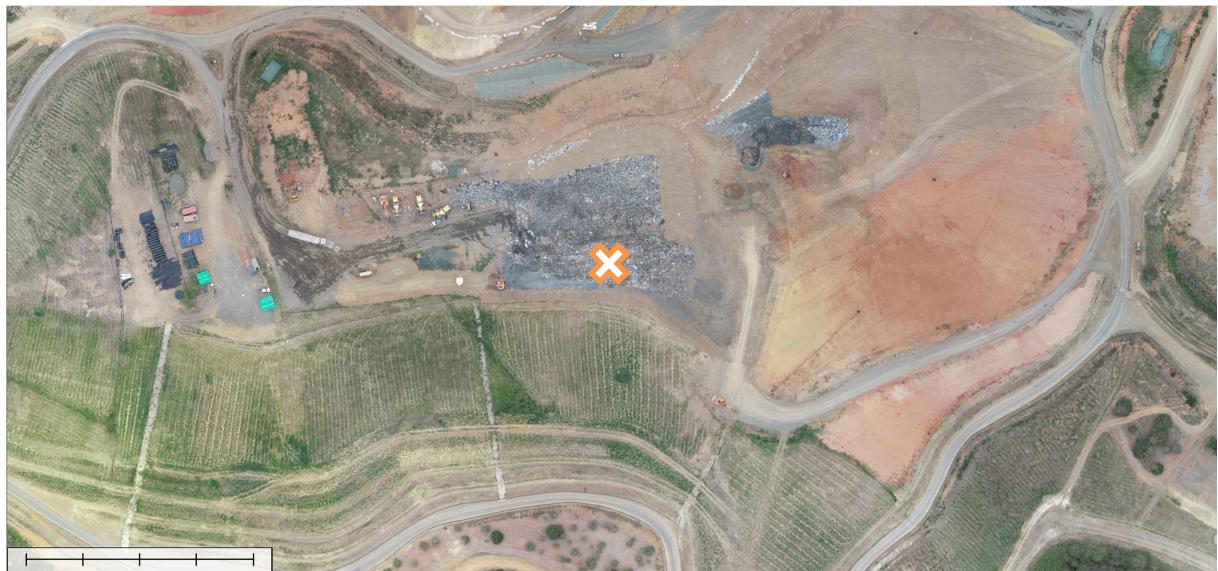
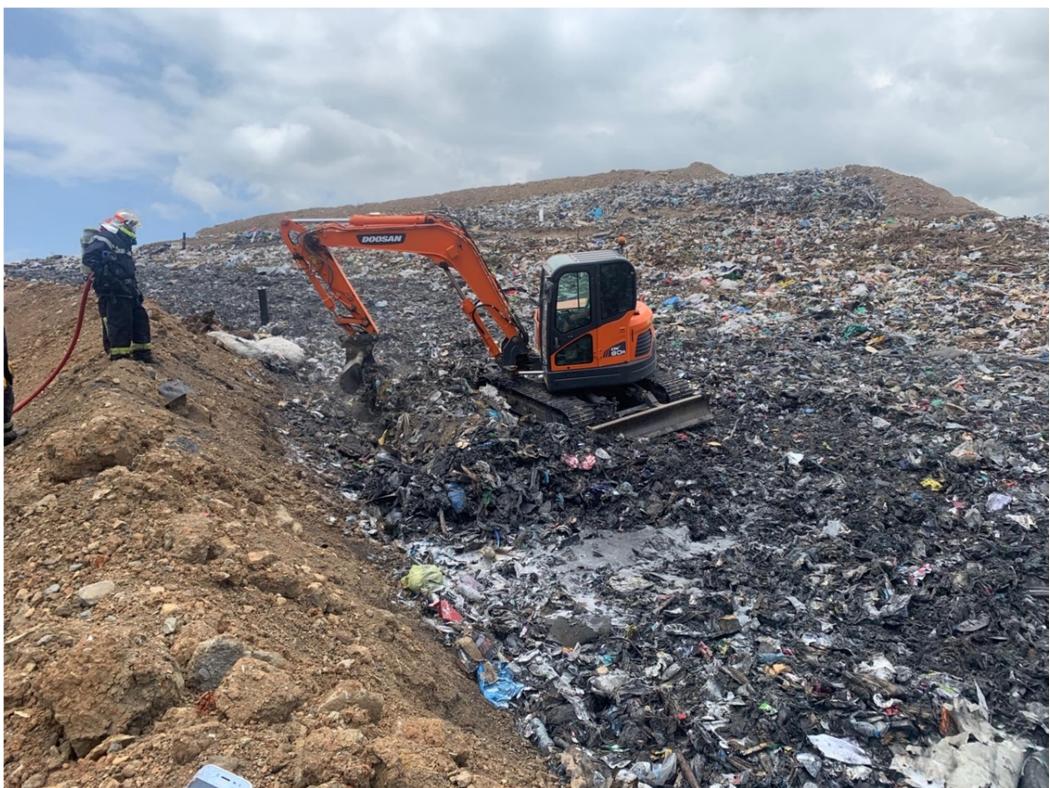
Localisation de la zone concernée

Dimanche 15/11/2020 à 10h55 le gardien a alerté de présence de fumeroles au niveau de la zone en exploitation (localisation sur le plan joint) surface d'environ 6m<sup>2</sup>.  
L'astreinte CSP est immédiatement prévenue.  
Le gardien a contacté les pompiers.  
6 extincteurs seront immédiatement vidés sur les fumeroles permettant de les éteindre.  
11h30 arrivée de l'astreinte  
11h35 arrivée des pompiers et de la Gendarmerie  
Arrivée d'un sous-traitant terrassier  
Mise en place d'un tapis de mousse par les pompiers sur la zone.  
Extraction des déchets (à l'aide d'une pelle hydraulique) vers une zone étanche sans risque  
11h45 départ des Gendarmes.  
12h20 les pompiers quittent le site.  
Fin des opérations vers 12h45, mise en place d'une surveillance accrue le reste de la journée et la nuit suivante.

Les derniers apports de déchets datent de la veille (soit le samedi 14/11). Une fusée de détresse pourrait être à l'origine de l'incident.

- Surveillance de la zone par la société de gardiennage.
- La zone est recouverte de terre et ne sera pas travaillée les jours suivants.

La zone est surveillée en continue par la société de gardiennage de jour comme de nuit ainsi que par le personnel en place sur le site.  
Incident clos.
