Rapport d'Incident Environnemental

Score	0%	Failed items	0	Actions	0
EG MAN 0001 RIE Document No.				EG MAN RIE 001 01 000014	
Date de l'évènement :				10th Dec, 2020 9:41 AM +11	
Déclaré le :				14th Dec, 2020 8:30 AM +11	
Déclaré par :				EMC Service QHSE	
Site ou Chantier :				14 Ave de la Baie de Koutio, Noumea 98800, Nouvelle-Calédonie (-22.226644999999998, 166.4467751)C

Dysfonctionnement de notre système de traitements des eaux industriels (Débourbeur-séparateur des Hydrocarbures)

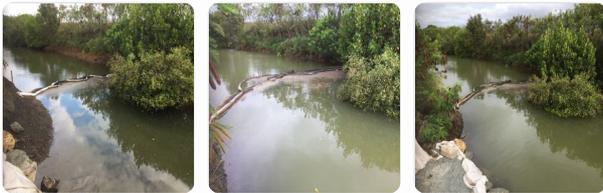
Photo(s) de la (les) Mesure(s) Corrective(s) :

- Intervention d'Hydroclean pour venir écrémer la canalisation / le débourbeur / le séparateur (5m3 au total) afin d'éviter en cette période cyclonique un déversement d'hydrocarbure supplémentaire dans le milieu naturel.
- Nos équipes ont nettoyé la canalisation en enlevant les matières solides en suspension et les grilles du regard à l'entrée du DSHC.
- Prise de contact avec SOROCAL pour une intervention sur notre installation de traitement le 10/12/2020.
- Déclenchement des DI pour l'intervention de la maintenance sur la station de dépollution
- Mise en place d'un second barrage dans la mangrove à la sortie de notre exutoire et dépollution de la zone (Boudins + feuilles absorbantes)

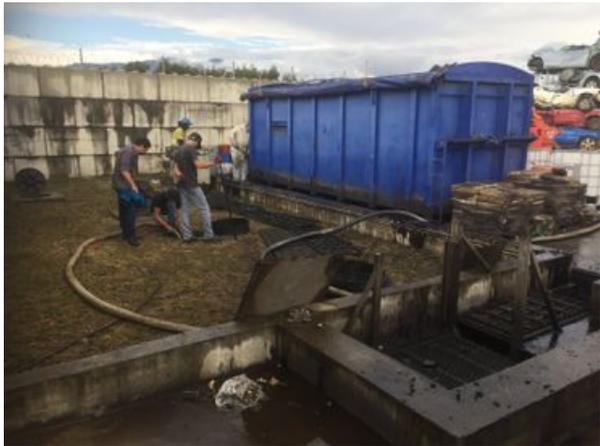
Photo 1

Présence d'une flaque d'hydrocarbures d'environ 10m2 de surface au niveau du barrage avec les boudins absorbants, la flaque d'hydrocarbure est contenue par le barrage.

Après vérification il s'est avéré que le rejet d'hydrocarbure provenait de EMC (trace d'hydrocarbure à la sortie de notre séparateur, nous avons déclenché le plan d'action suivant :
