SYNTHESE ANNUELLE DU SUIVI DE LA VERSE A SCORIES POUR L'ANNEE 2018

Client : Le Nickel-SLN

Réf: MC-19-111-SLN-03-R01-A

MECATER
INGÉNIERIE

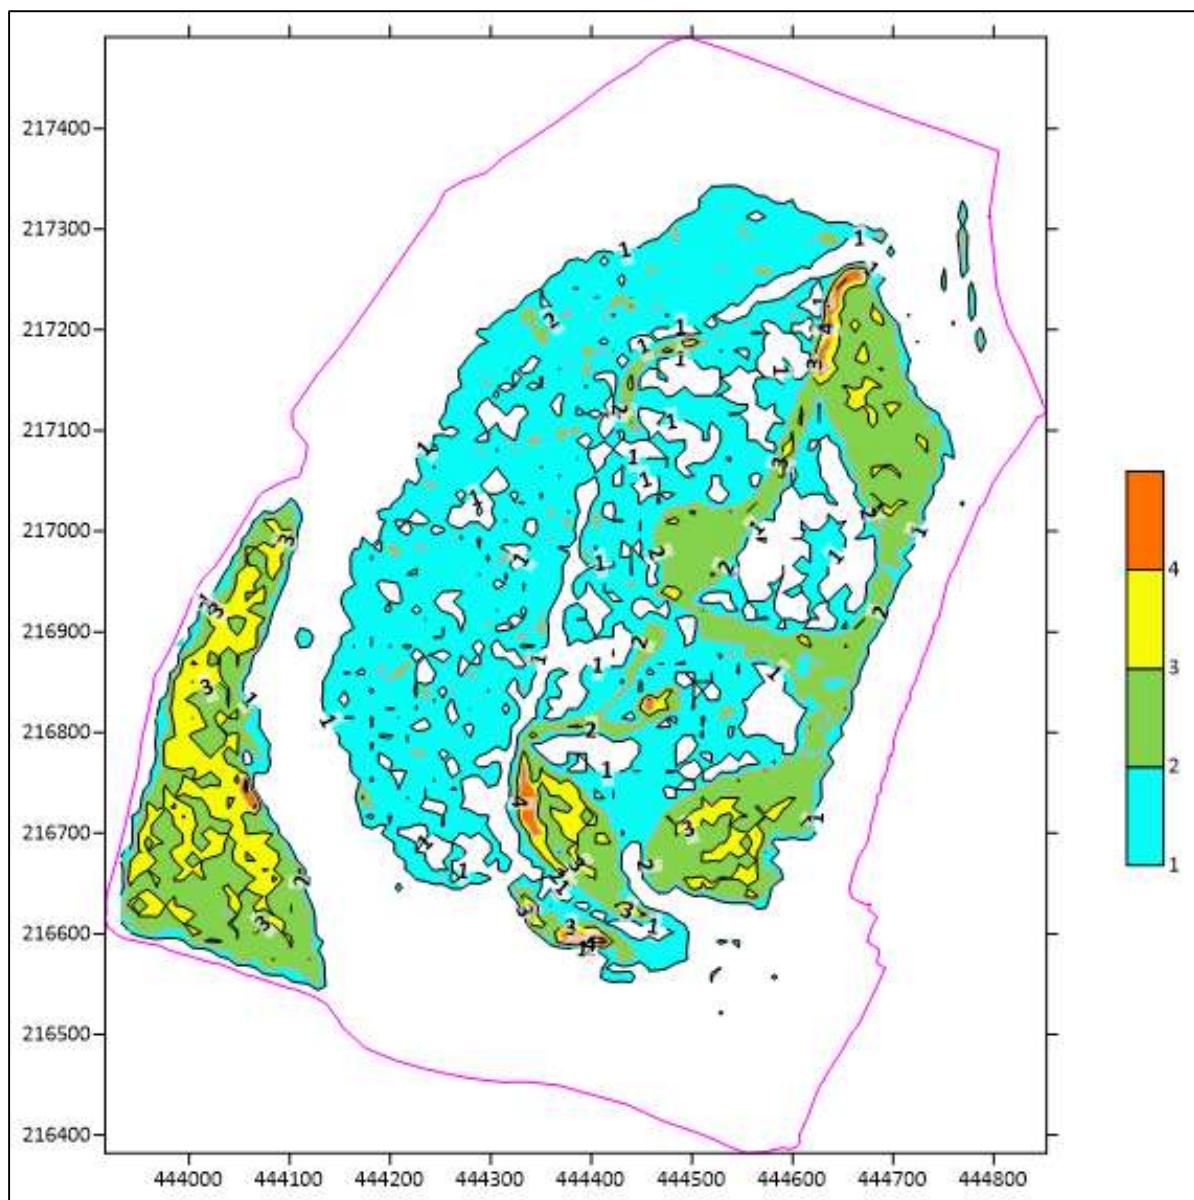
Figure N° 1 : Carte des iso-valeurs de rehausse entre mars 2018 et février 2019

Le volume total de scories stockées entre mars 2018 et février 2019 est de l'ordre de 700 000 m³.

Le stockage des scories s'est concentré essentiellement au niveau de la plateforme sommitale, ainsi qu'au niveau de la zone maritime, sur une épaisseur :

- De l'ordre de 2 m au niveau de la zone maritime
- De l'ordre de 4 m au niveau de la plateforme sommitale

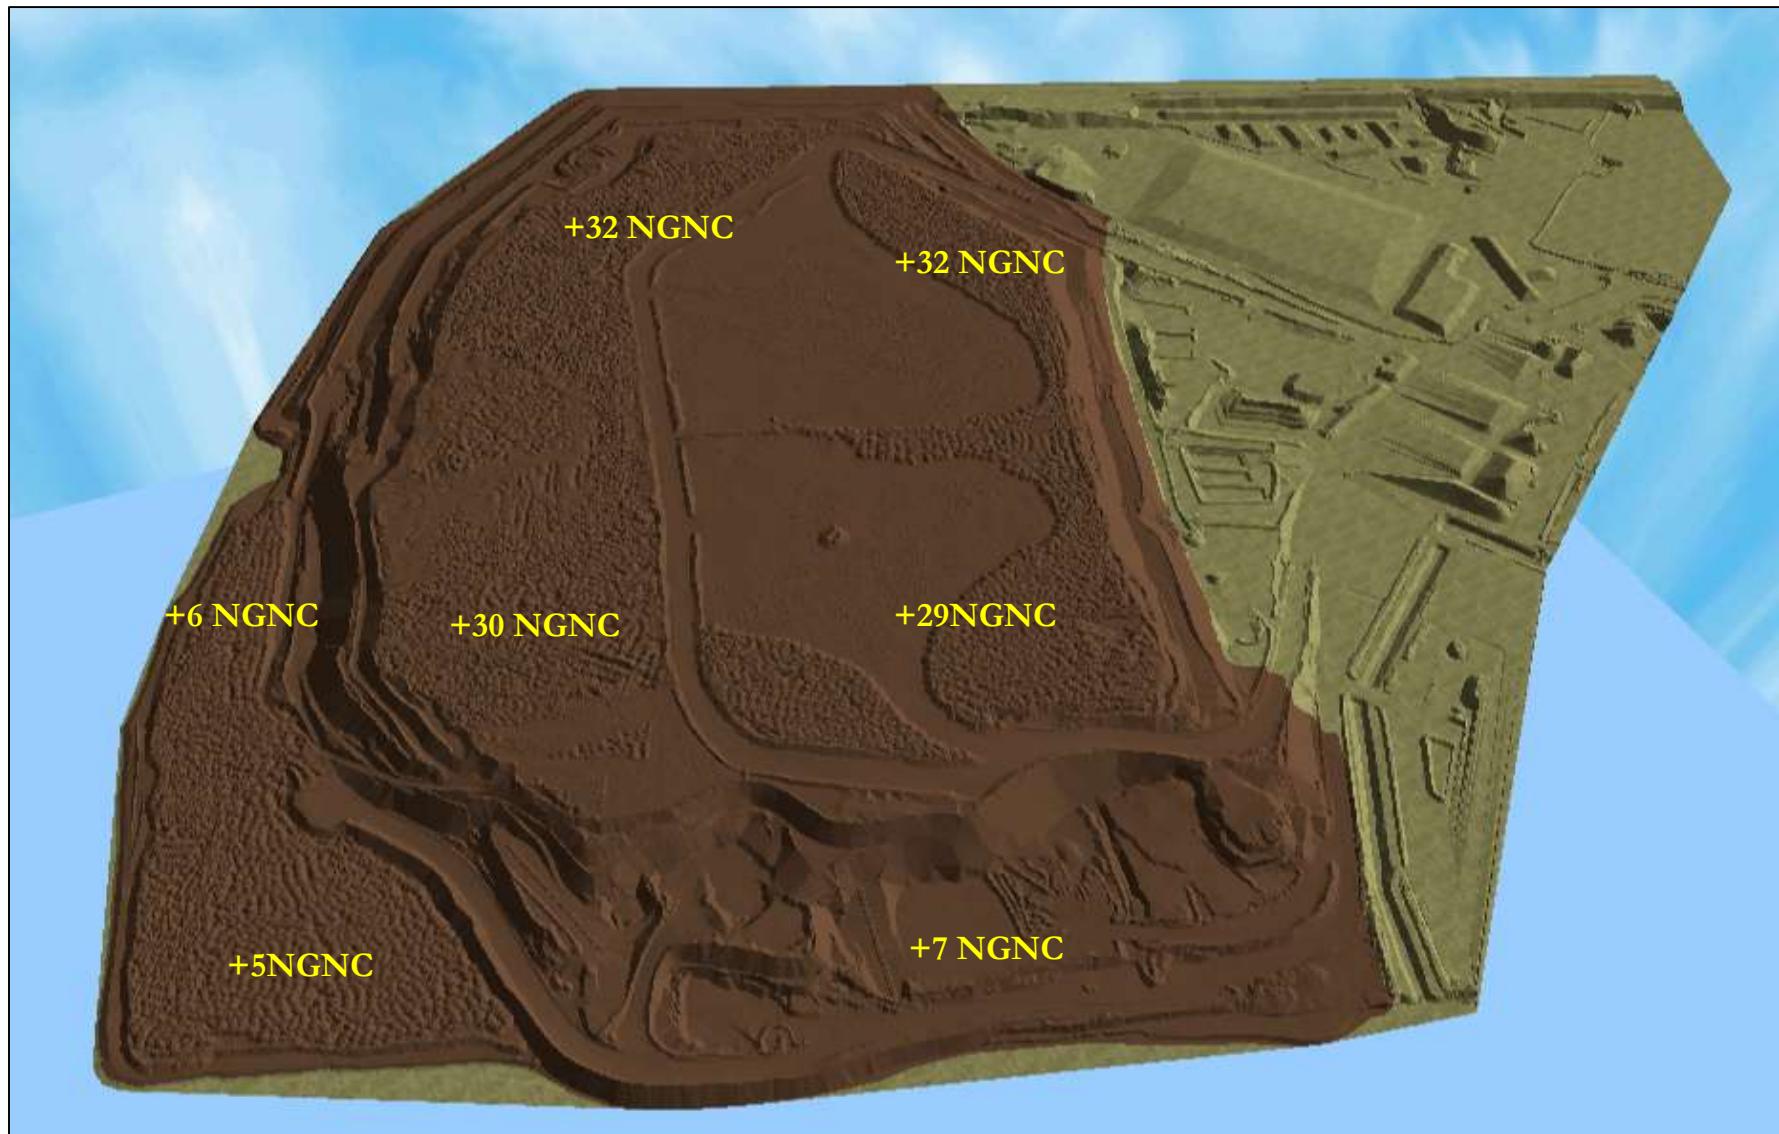
Figure N° 2 : Vue 3D de la VAS en février 2019

Actuellement, la plateforme sommitale de la verste se situe globalement entre les cotes +29 et +32 NGNC. Au droit de la zone maritime, la plateforme présente une élévation variant entre +5 et +6 NGNC ; (Cf. Figure N°2).

La zone « Menaouer » présente des élévations qui varient entre +5 et +7 NGNC ; (Cf. Figure N°2). Il n'y a pas eu de stockage au niveau de cette zone au cours de l'année 2018.

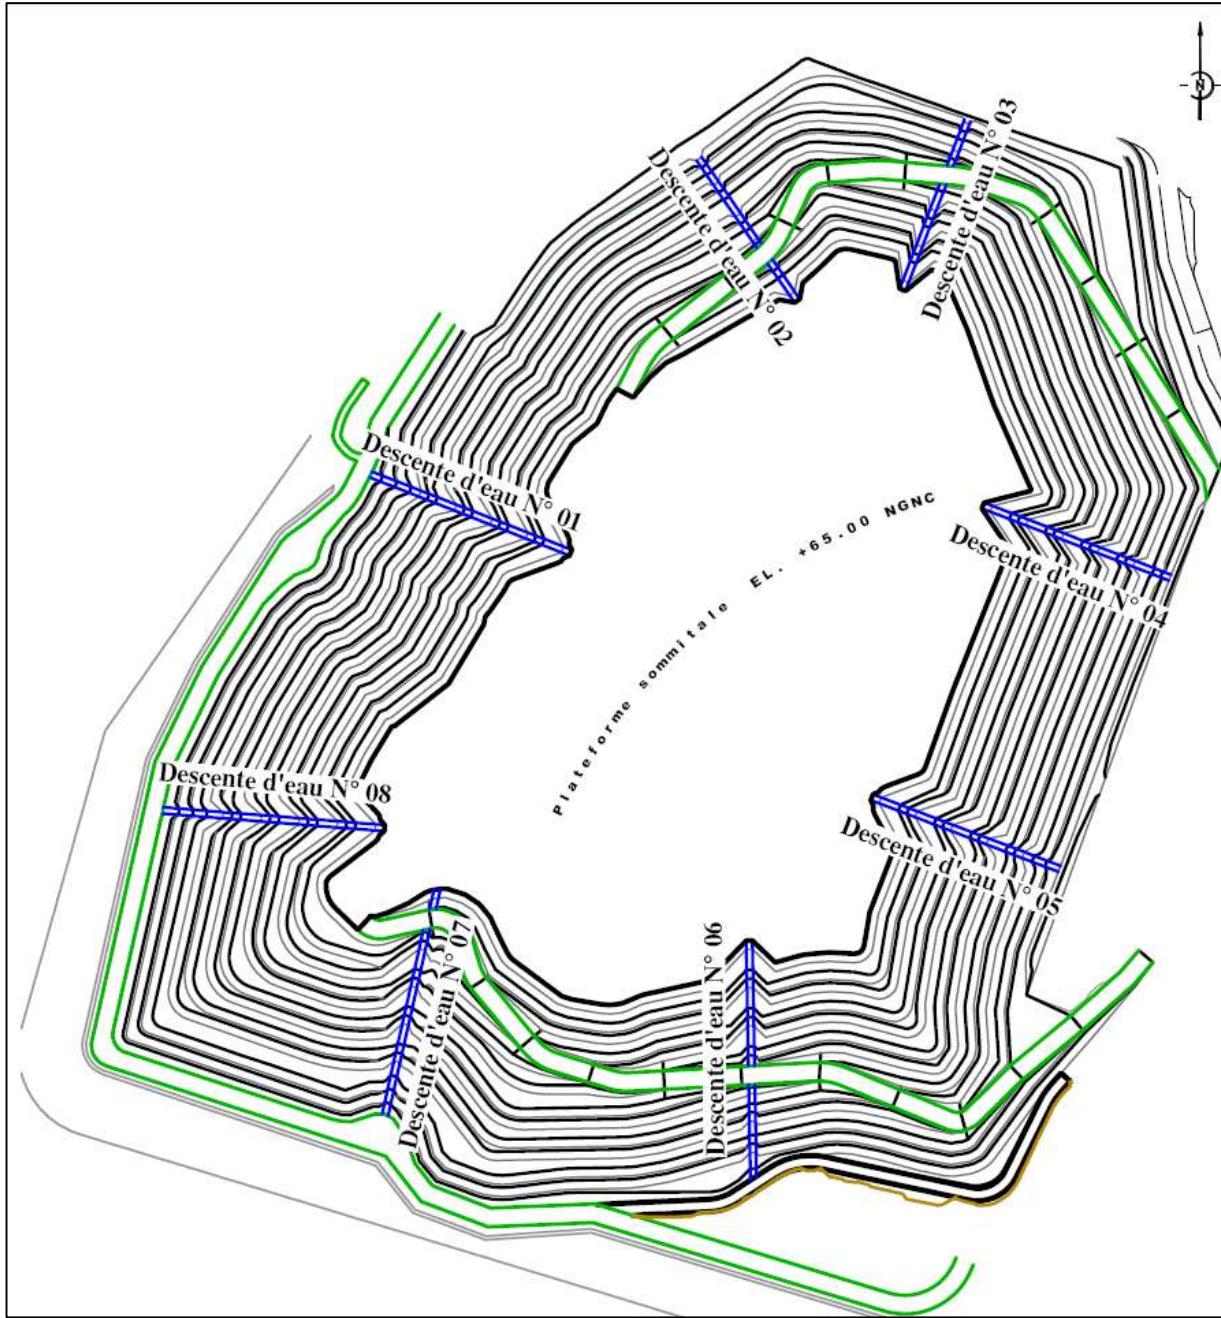
Figure N° 3 : Implantation des descentes d'eau

- Les descentes d'eau seront aménagées en escalier avec des replats au niveau des banquettes drainantes.
- La largeur de la section de la descente d'eau est égale à 5 m et que sa profondeur est égale à 1 m.
- Elles seront revêtues par des enrochements $\varphi=300$ mm posés sur du géotextile séparateur.

Nous recommandons de démarrer la construction des parties situées entre la piste périphérique et la cote +20 NGNC des descentes d'eau dont l'emprise est terrassée. Ces ouvrages, qui seront aménagées au niveau des talus libres de la verve, devront permettre de drainer la plateforme sommitale ultime et les banquettes drainantes. Au total, 8 descentes seront aménagées (Cf. Figure N°3).

R1 : Construction des descentes d'eau ;

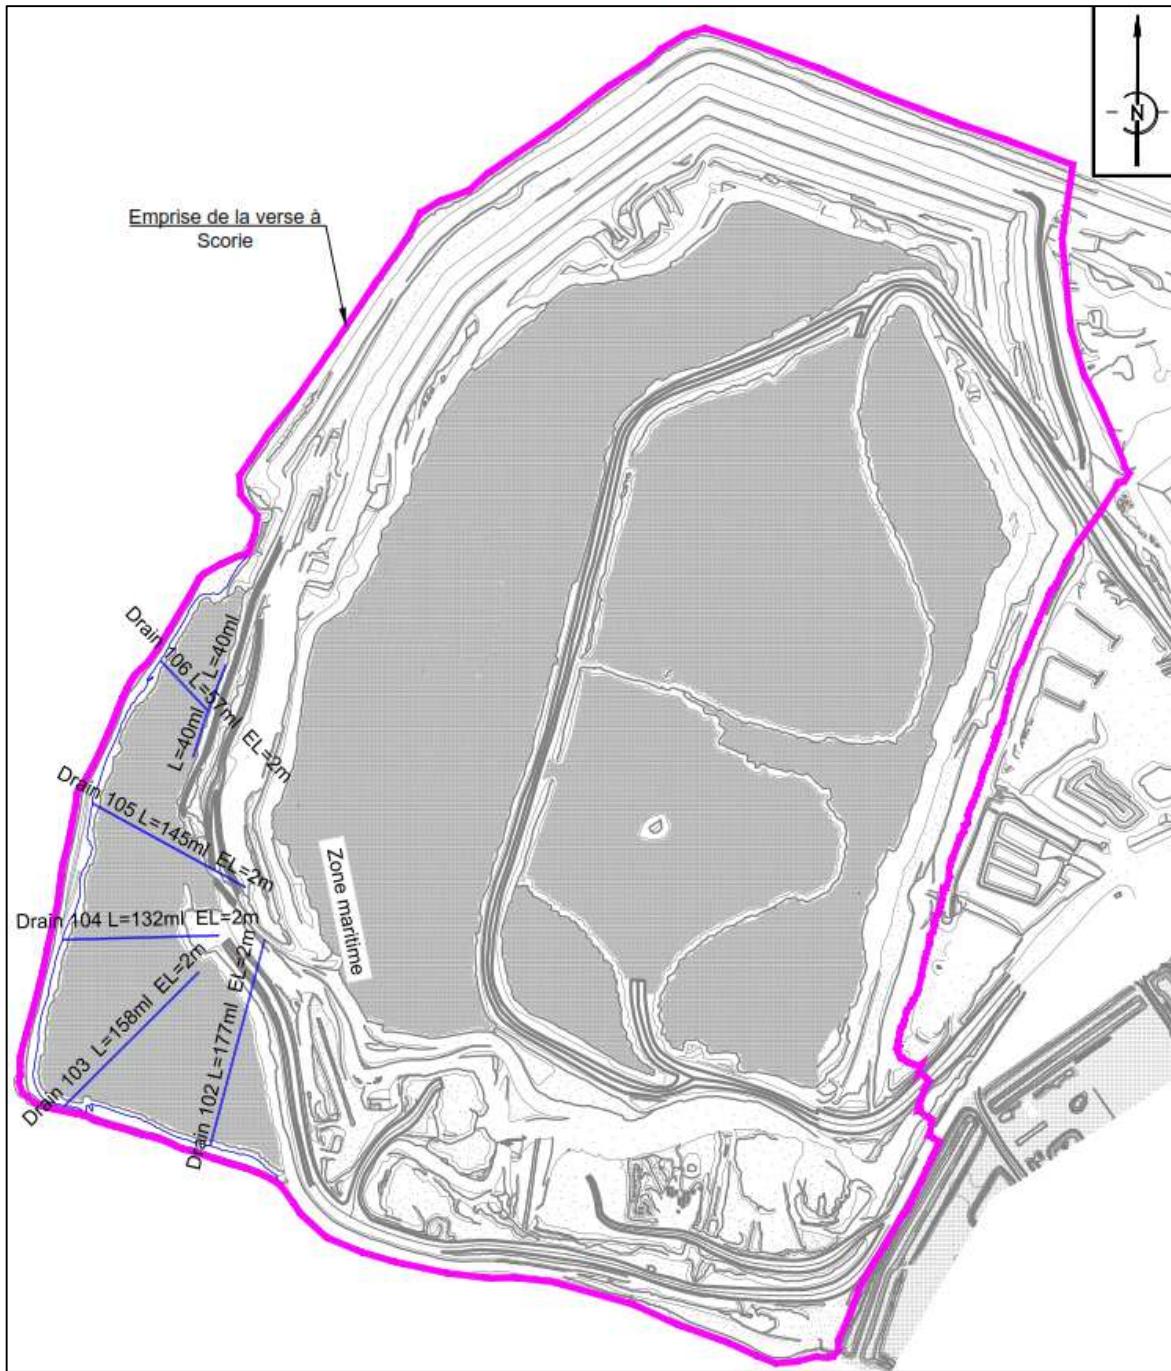
Figure N° 4 : Implantation des drains

Suite à l'endigage de la zone maritime, des drains doivent être aménagés ; (Cf. Figure N°4). Ces drains servent à drainer les sous écoulements en cas d'une montée accidentelle du niveau d'eau dans le talus de la verve.

Après cette phase, l'exploitant doit aménager une tranchée de 2 m de largeur à la base sur 1m de profondeur.

Les drains seront composés de scories bessemer et seront entourés dans une nappe de géotextile.

Avant d'aménager les drains, l'exploitant doit écrêter les tas de scories stockées au niveau de la zone maritime.

R2 : Réaliser les drains au niveau de la zone maritime ;

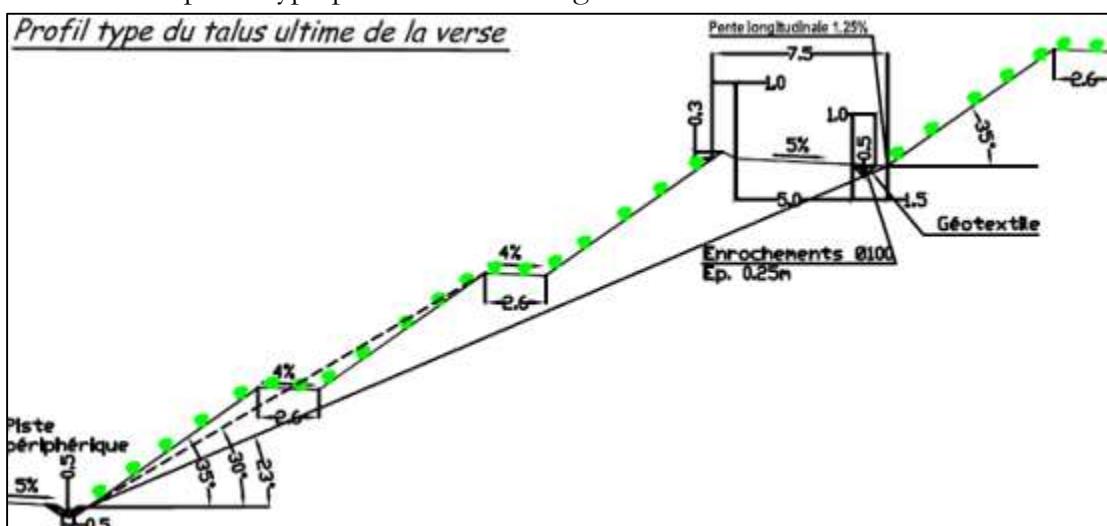
Figure N° 5 : Profil type des talus de la verse à scories

Actuellement, la géométrie du talus Est de la verse n'est pas conforme au profil type ultime. Afin de mettre en conformité la verse, nous recommandons de reprofilier ce talus conformément au profil type présenté dans la figure ci-dessous.

R4 : Reprofilage du talus Est de la verste conformément au profil type ultime ;

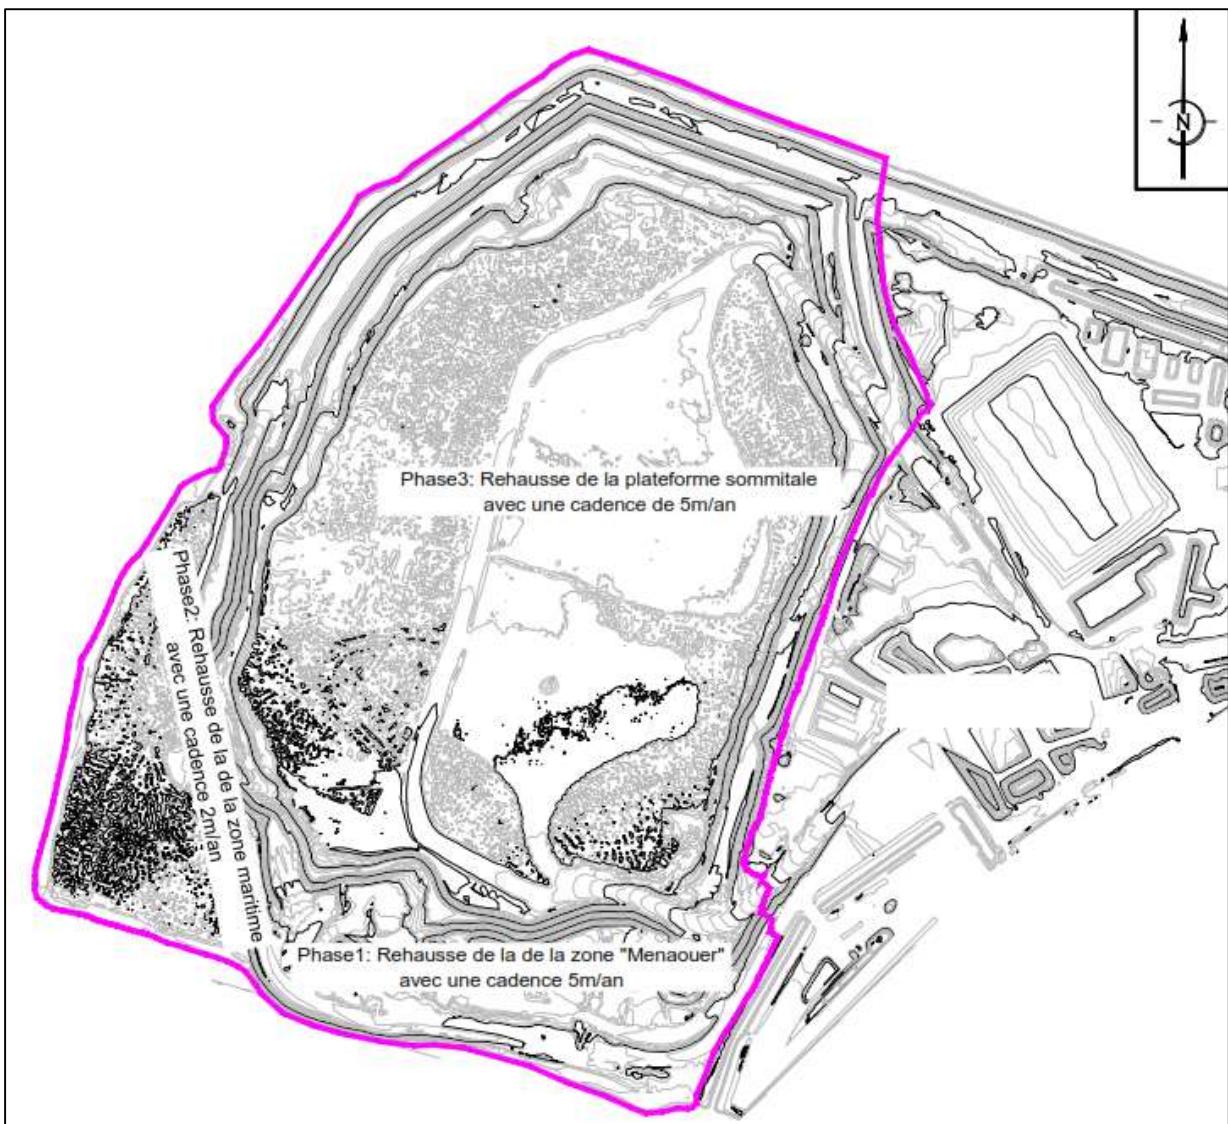
Figure N° 6 : Phasage de stockage pour l'année 2019

- Sur les périphéries des aires de stockage soit sur une bande de 100 m de large en amont de la crête de la plateforme de la verse, la cadence de stockage maximale autorisée est limitée à 2 m/an ;
- Au niveau de la zone maritime, la cadence de stockage maximale est limitée à 2 m/an ;

Actuellement, la zone « Menaouer » est très basse par rapport à la plateforme sommitale. Afin d'occuper toute l'emprise de la verre, nous recommandons de rehausser la zone « Menaouer » avec une cadence de stockage fixée à 5 m/an.

Actuellement, la plateforme sommitale au niveau de la zone maritime est située à des cotes variant entre +4 et + 5 NGNC. Durant l'année 2019, le stockage au niveau de cette zone se poursuivra avec une cadence de stockage de 2 m/an.

Le stockage au niveau de la plateforme sommitale se poursuivra avec une cadence de stockage limitée à 5 m/an.

R6 : Rehausser la zone « Menaouer » avec une cadence de stockage de 5 m/an.

R7 : Rehausser la zone maritime avec une cadence de stockage de 2m/an ;

R8 : Rehausser la plateforme sommitale avec une cadence de stockage de 5 m/an.

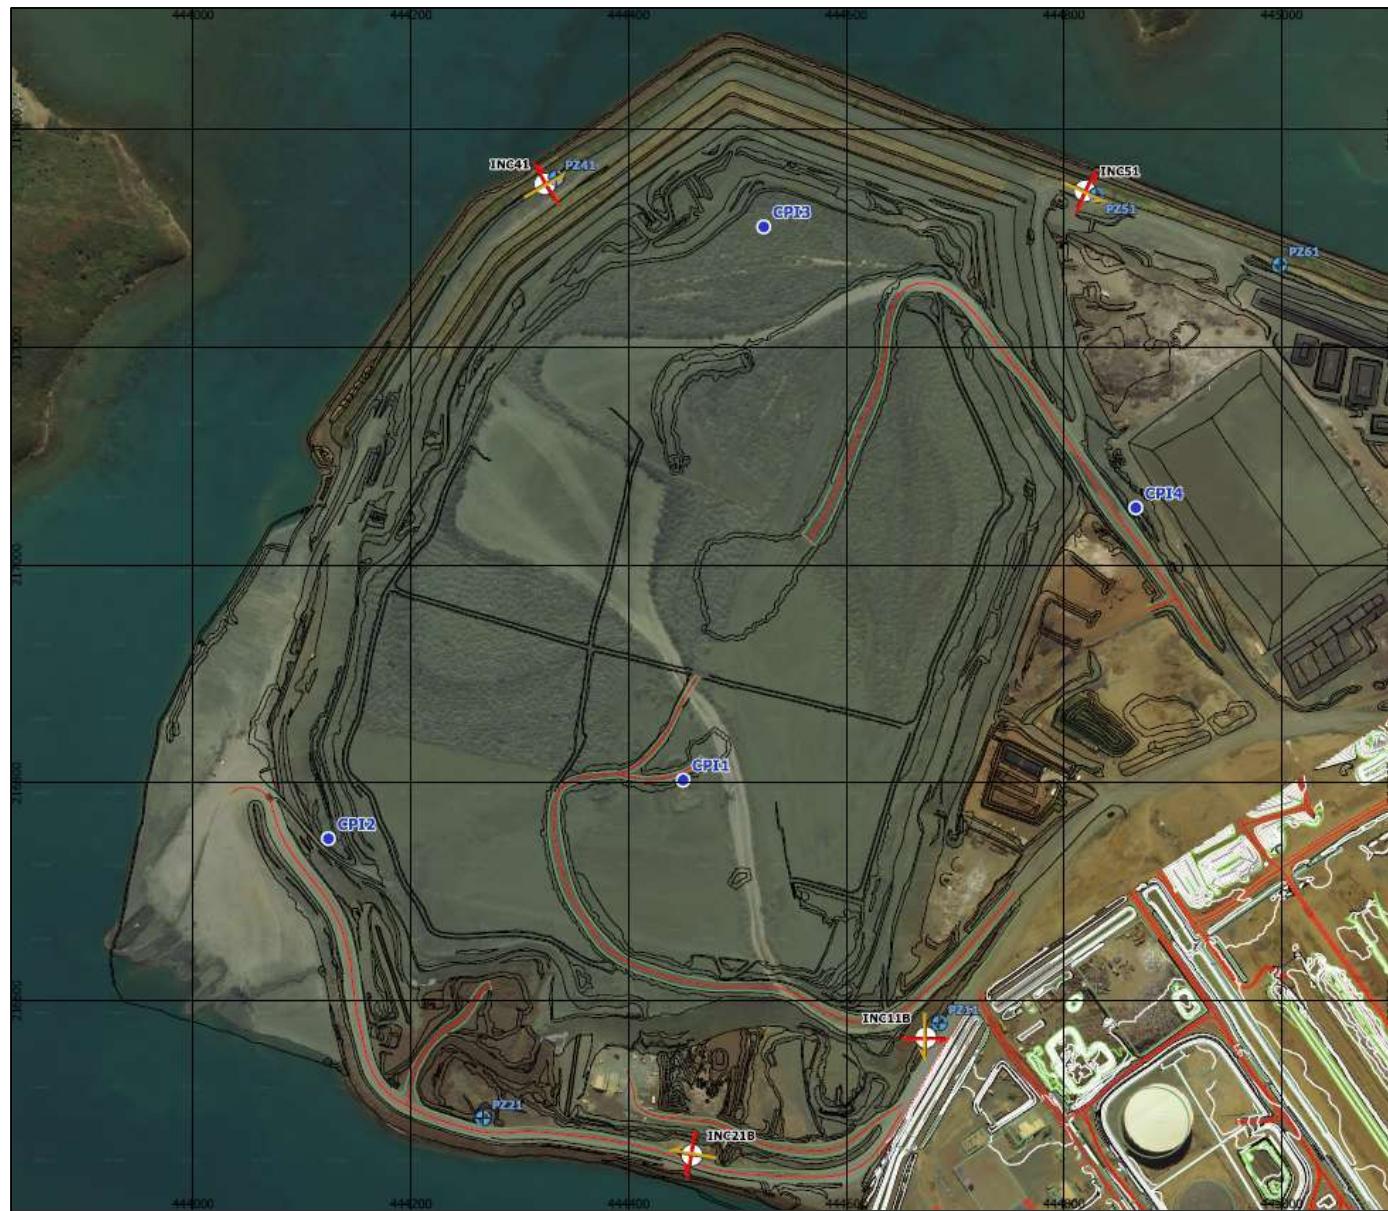
Figure N° 7 : Implantation du dispositif d'instrumentation de la verse à scories

Le dispositif d'instrumentation installé au niveau de la verre à scorie comporte actuellement 4 inclinomètres, 4 cellules de mesure de pression interstitielle et 5 piézomètres à tube ouvert (Cf. Figure N°7).

- Le tube inclinométrique INC21 endommagé a été remplacé en mars 2018 par INC21B ;
- La CPI1 est définitivement hors service. Elle a été remplacé par la CPI1 bis en novembre 2018.

Afin de compléter le réseau d'auscultation, nous recommandons d'installer un piézomètre et un inclinomètre niveau de la zone maritime. L'implantation de ces instruments se présente comme suit :

R9 : Implantation d'un piézomètre et d'un inclinomètre au niveau de la zone maritime.

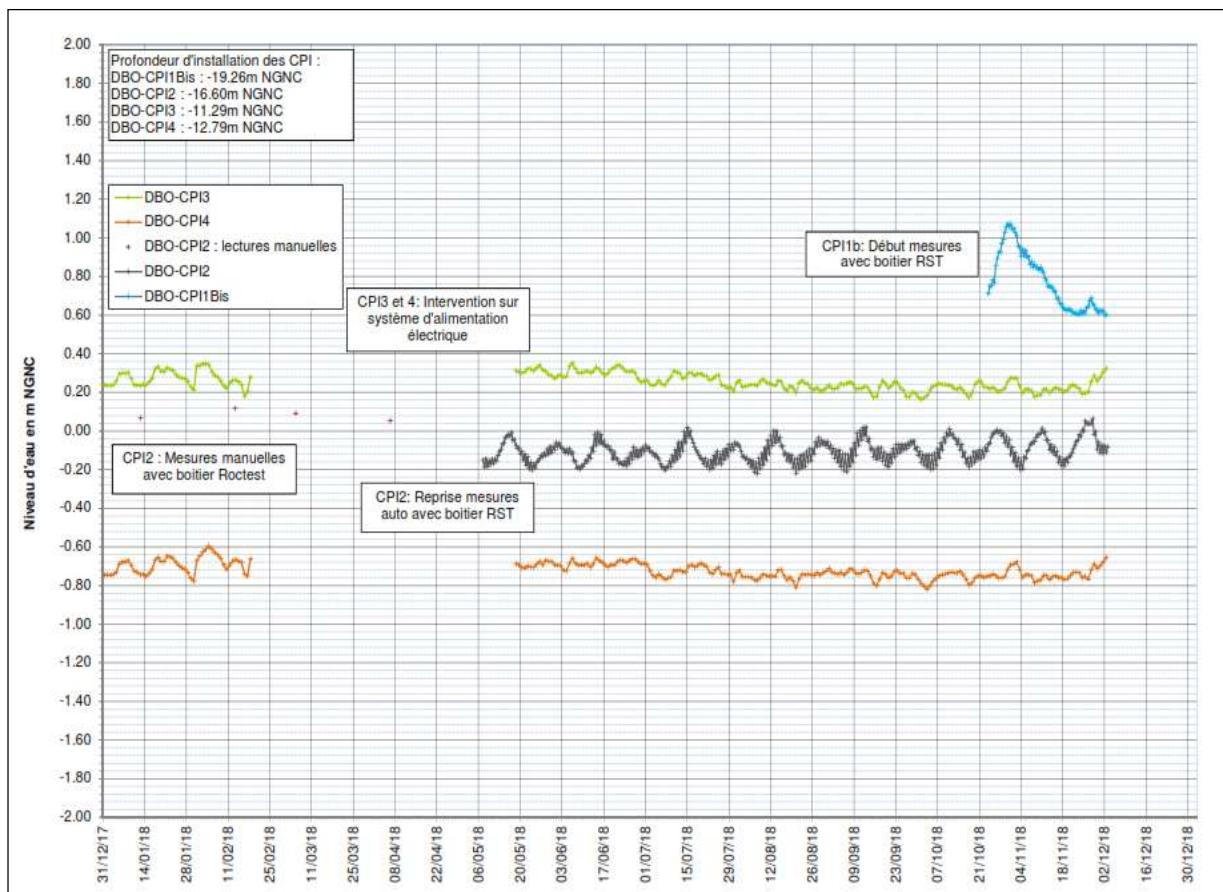
Figure 1 : Evolution du niveau d'eau dans les CPI de la VAS entre décembre 2017 et décembre 2018

La CPI 1 bis est enterrée sous une hauteur d'environ 19 m par rapport à l'assise. Elle est installée à la cote -19.26 NGNC.

Le niveau d'eau mesuré dans la CPI 1 bis fluctue entre +0,6 NGNC et 1,1 NGNC. Comparé au niveau de la mer qui varie de -0.15 à +1.2 NGNC, nous considérons qu'il n'y a pas de pression résiduelle de consolidation.

La CPI 2 est installée à la cote -16.60 NGNC. Le niveau d'eau mesuré dans la CPI 2 fluctue de -0,2 NGNC à 0,1 NGNC. Comparé au niveau de la mer qui varie de -0.15 à +1.2 NGNC, nous considérons qu'il n'y a pas de pression résiduelle de consolidation.

La CPI 3 est installée à la cote -11.29 NGNC. Le niveau d'eau mesuré dans la CPI 3 varie entre les cotes +0.2 et +0.35 NGNC. Comparé à la cote du niveau de la mer qui varie de -0.15 à +1.2 NGNC, nous considérons qu'il n'y a pas de pression résiduelle de consolidation.

La CPI 4 est installée à la cote -12.79 NGNC. Le niveau d'eau mesuré dans la CPI 4 fluctue de -0.8 à -0.6 NGNC. Comparé à la cote du niveau de la mer qui varie de -0.15 à +1.2 NGNC, nous considérons qu'il n'y a pas de pression résiduelle de consolidation.

En conclusion, nous estimons que les surpressions liées au chargement de l'assise vaseuse restent très faibles. Nous considérons que les niveaux mesurés coïncident globalement avec le niveau moyen de la mer.

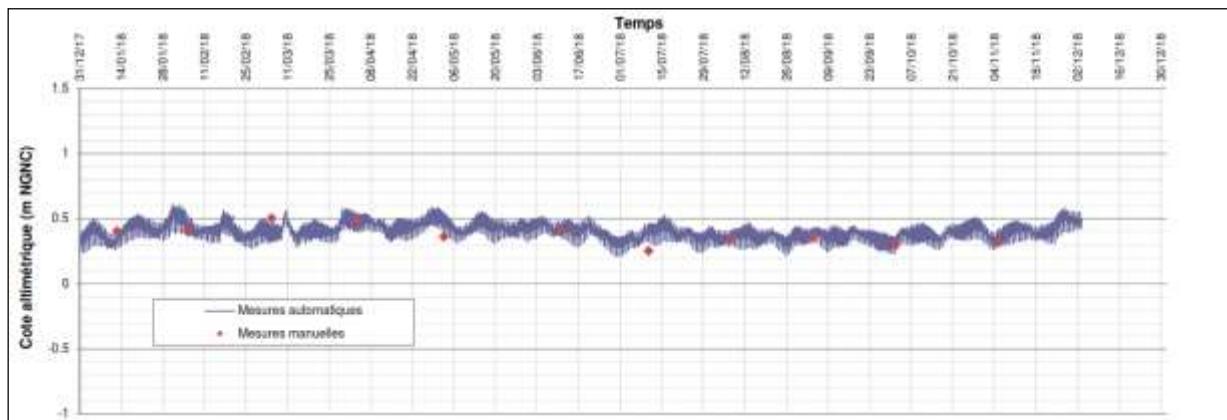
Figure 2 : Evolution du niveau piézométrique au niveau du PZ 11

- PZ11 : Le niveau piézométrique mesuré manuellement au niveau du piézomètre PZ11 au cours de l'année 2018 se situe à des cotes variant de +0,25 et +0,5 NGNC, soit une profondeur de l'ordre de 3,5 m/TN ;

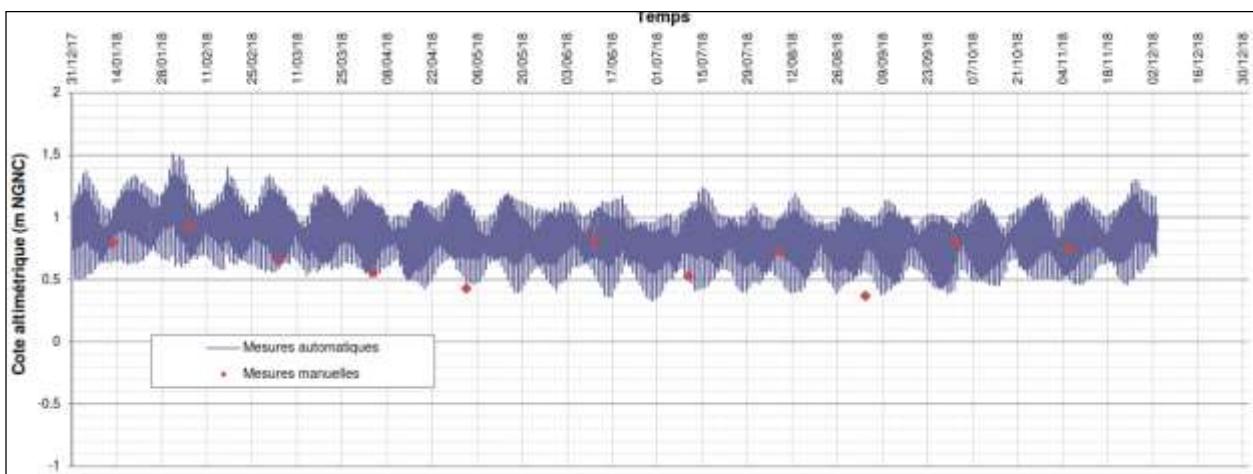
Figure 3 : Evolution du niveau piézométrique au niveau du PZ 21

- PZ21 : Le niveau piézométrique mesuré manuellement au niveau du piézomètre PZ21 au cours de l'année 2018 se situe à des cotes variant de +0,37 et +0,92 NGNC, soit une profondeur de l'ordre de 5,5 m/TN ;

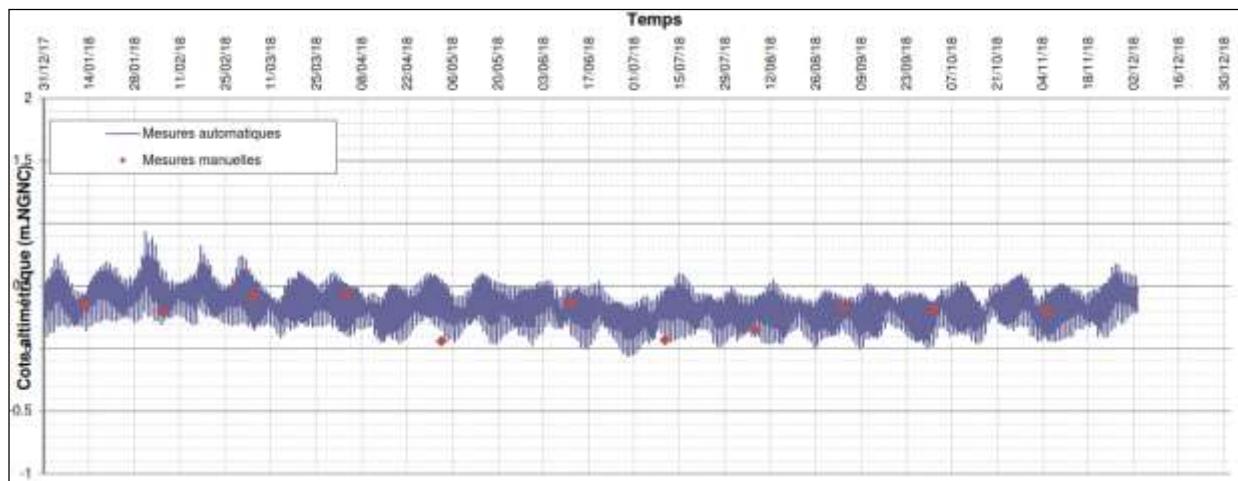
Figure 4 : Evolution du niveau piézométrique au niveau du PZ 41

- PZ41 : Le niveau piézométrique mesuré manuellement au niveau du piézomètre PZ41 au cours de l'année 2018 se situe à des cotes variant de +0,06 et +0,43 NGNC, soit une profondeur de l'ordre de 7,8 m/TN ;

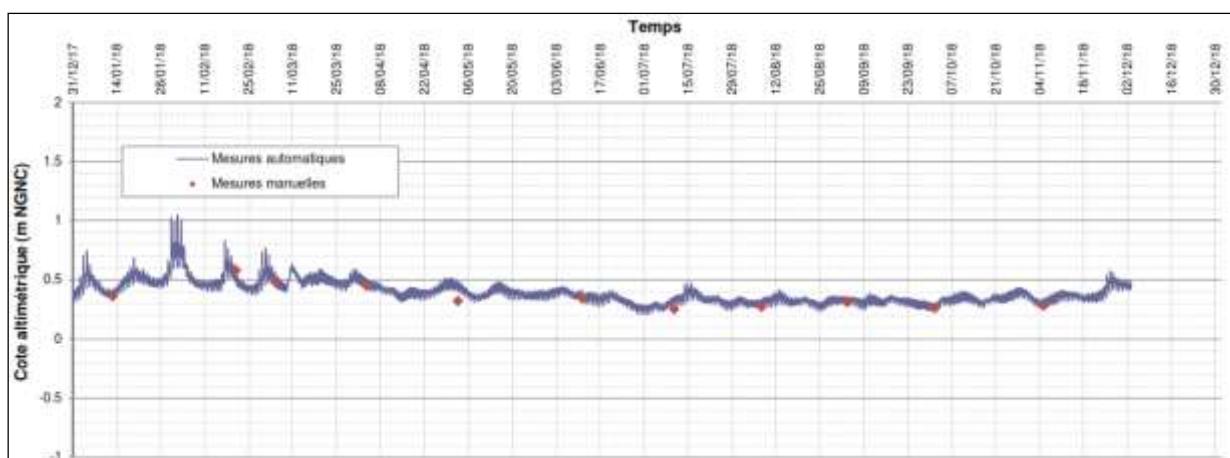
Figure 5 : Evolution du niveau piézométrique au niveau du PZ 51

- PZ51 : Le niveau piézométrique mesuré manuellement au niveau du piézomètre PZ51 au cours de l'année 2018 se situe à des cotes variant de +0,25 et +0,58 NGNC, soit une profondeur de l'ordre de 9 m/TN ;

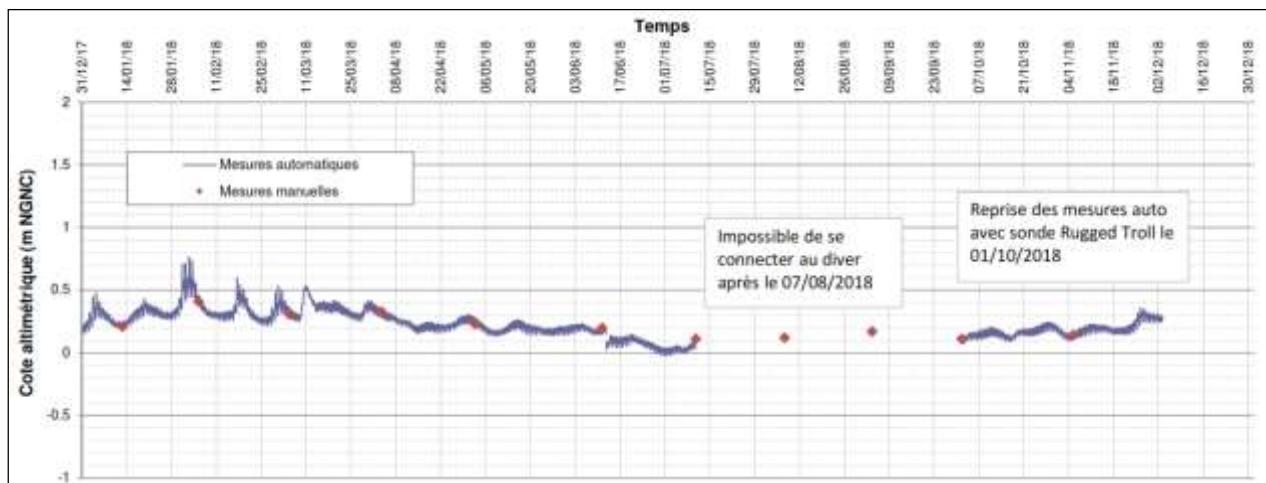
Figure 6 : Evolution du niveau piézométrique au niveau du PZ 61

- PZ61 : Le niveau piézométrique mesuré manuellement au niveau du piézomètre PZ61 au cours de l'année 2018 se situe à des cotes variant de +0,11 et +0,41 NGNC, soit une profondeur de l'ordre de 6,6 m/TN.

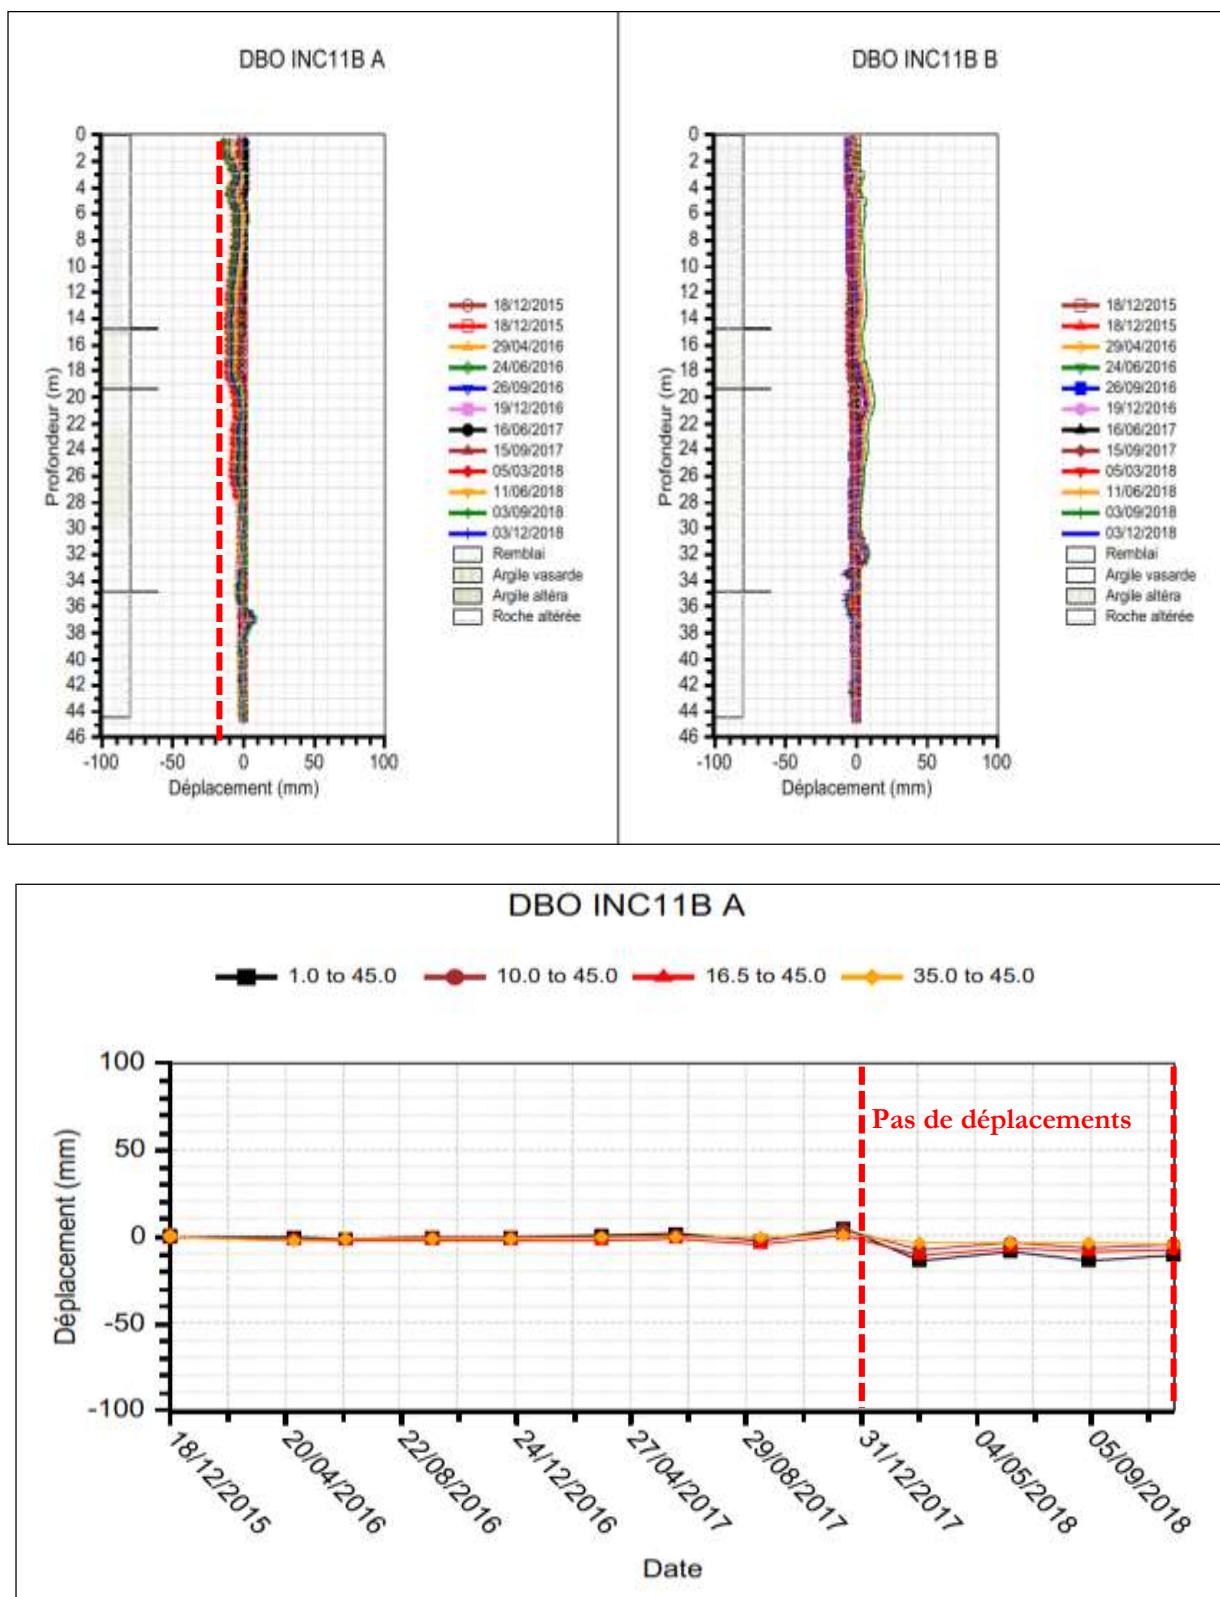
Figure 7 : Profil inclinométrique INC11B

- 1,5 cm au niveau de l'INC11B, avec une vitesse de déplacement au cours de l'année 2018 négligeable ;
- Pas de déplacements au niveau de l'INC2B ;
- 2 cm au niveau de l'INC41, avec une vitesse de déplacement au cours de l'année 2018 négligeable ;
- 3 cm pour l'INC51, avec une vitesse de déplacement au cours de l'année 2018 négligeable.

Les profils verticaux de déplacement sont réguliers de haut en bas et ne présentent pas de signes de cisaillement au niveau des interfaces. Les vitesses de déplacements sont négligeables.
