SLN - Incident lors du cyclone Nivan

Analyse préliminaire de cet incident et pistes d'actions correctives :

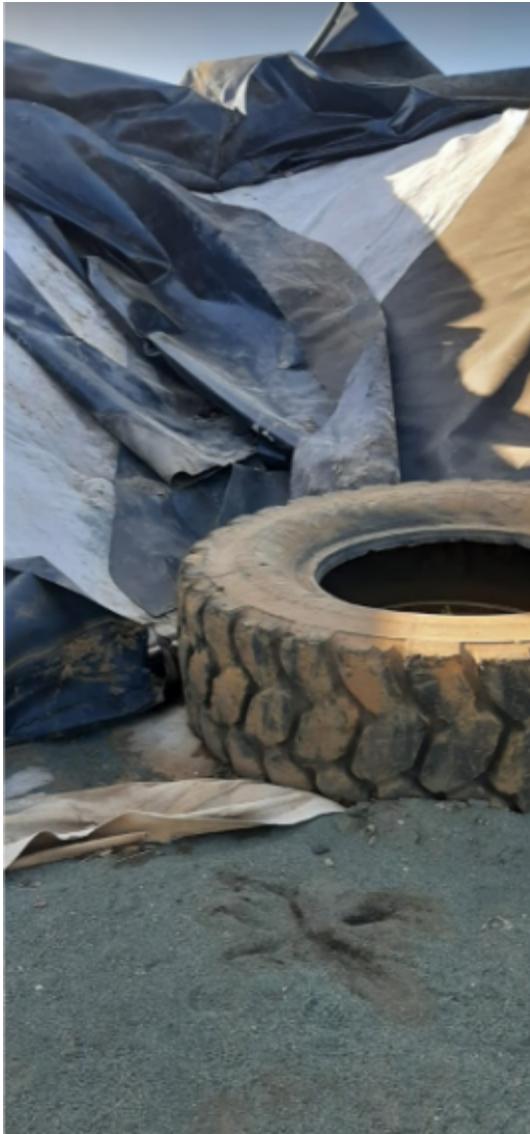
- Prise d'échantillons de sol (un prélèvement à proximité de la zone où la géomembrane était dégradée – photo 1 + un prélèvement « témoin » à 30m de cette zone – photo 2) afin de vérifier l'éventuel impact sur le sol

Photo 1 : Prise d'échantillon à proximité de la zone avec géomembrane dégradée - jonction entre les alvéoles n°28 et n°29

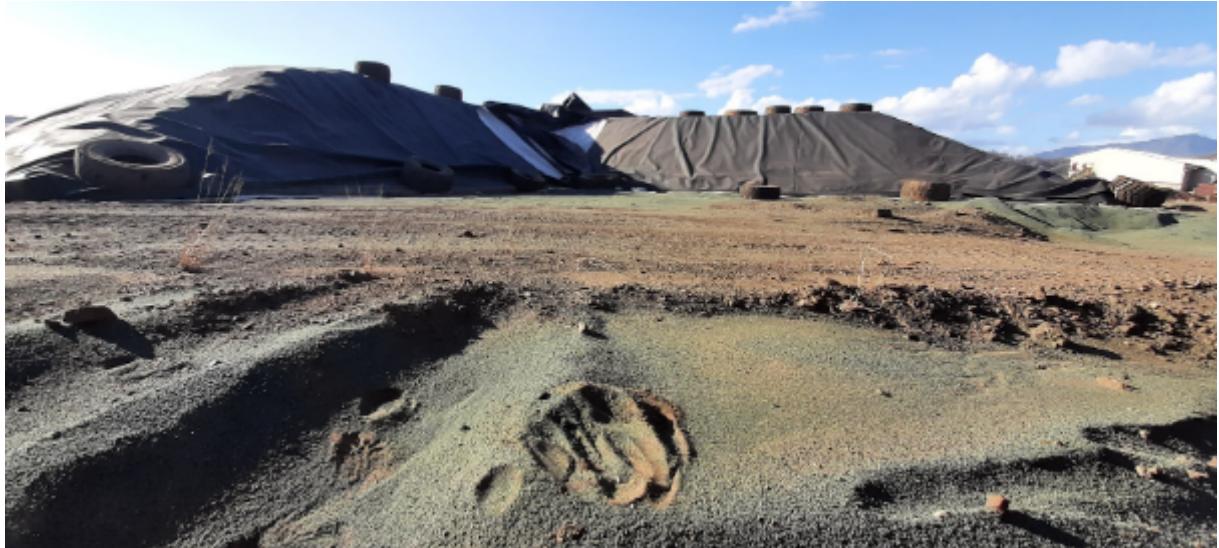
Photo 2 : Prise d'échantillon – Echantillon « témoin » à 30m de la zone avec géomembrane dégradée - jonction entre les alvéoles n°28 et n°29

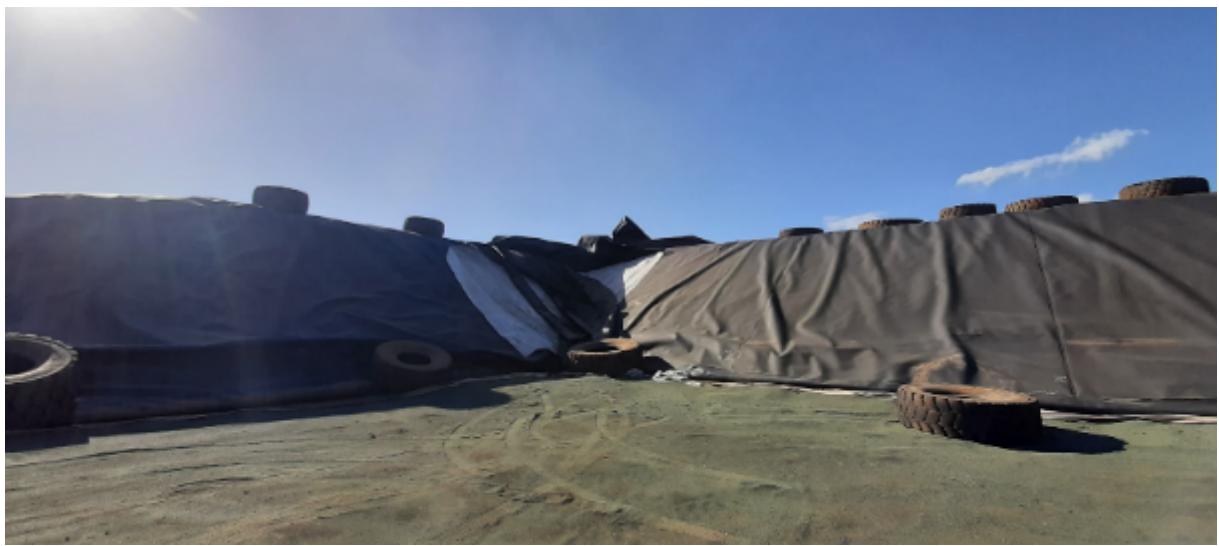
Les dégradations constatées sur les alvéoles d'entreposage suite au passage du cyclone NIRAN semblent être dû à une prise au vent et un battement de la géomembrane sous l'effet des vents violents (ce qui explique que plusieurs pneus GC n'étaient plus positionnés sur les flancs des alvéoles sur les zones où des dommages sur la géomembrane ont été constatés).

Photo 3 : Jonction entre les alvéoles n°28 et n°29 – situation suite au passage du cyclone NIRAN

- Intervention des équipes SLN afin de protéger des intempéries les zones où le géotextile était visible
 - Pose d'une bâche au niveau de la jonction entre l'alvéole n°28 et l'alvéole n°29 (photos 3 & 4)

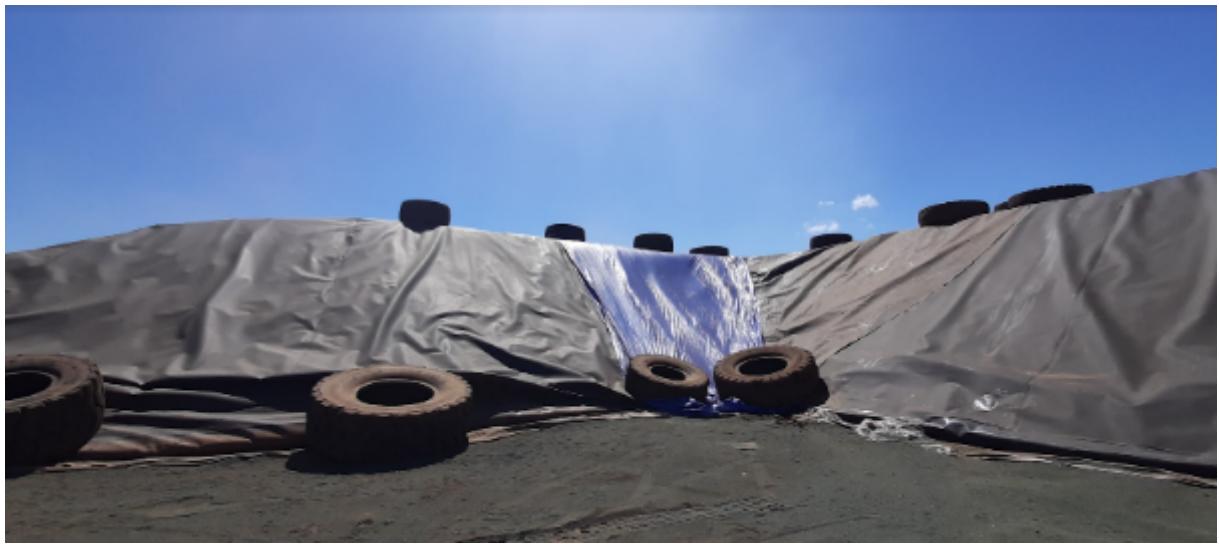
Photo 4 : Jonction entre les alvéoles n°28 et n°29 – Pose d'une bâche de protection par les équipes SLN

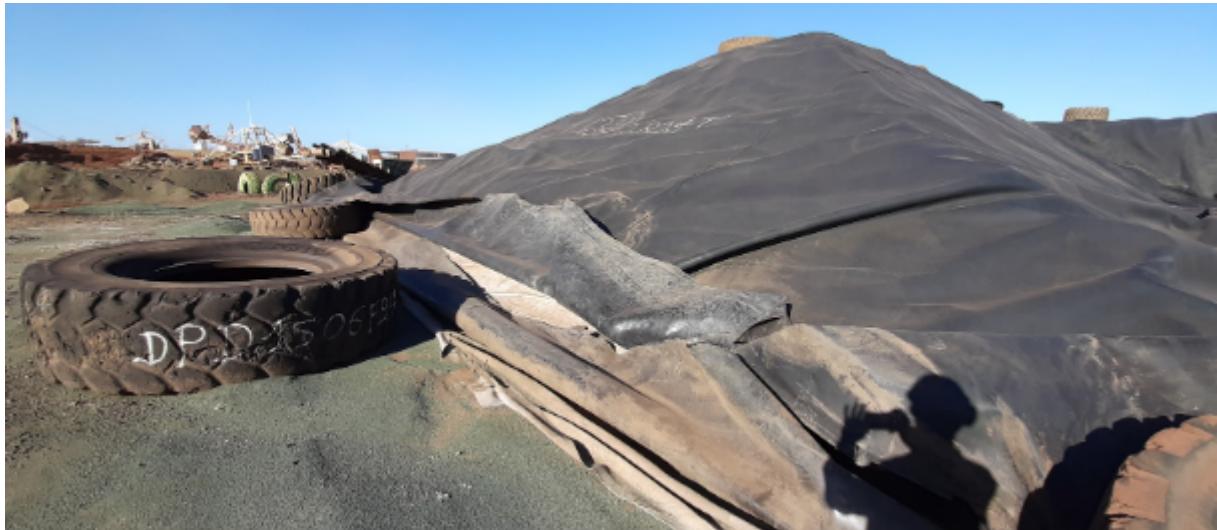
Photo 5 : Extrémité Ouest de l'alvéole n°29 – situation suite au passage du cyclone NIRAN

- Repositionnement de la géomembrane sur les zones où le géotextile était visible (photos 5 & 6)
 - Remise en place des pneus GC
- Une campagne de prélèvement des eaux souterraines de la zone a été réalisée le 10/03

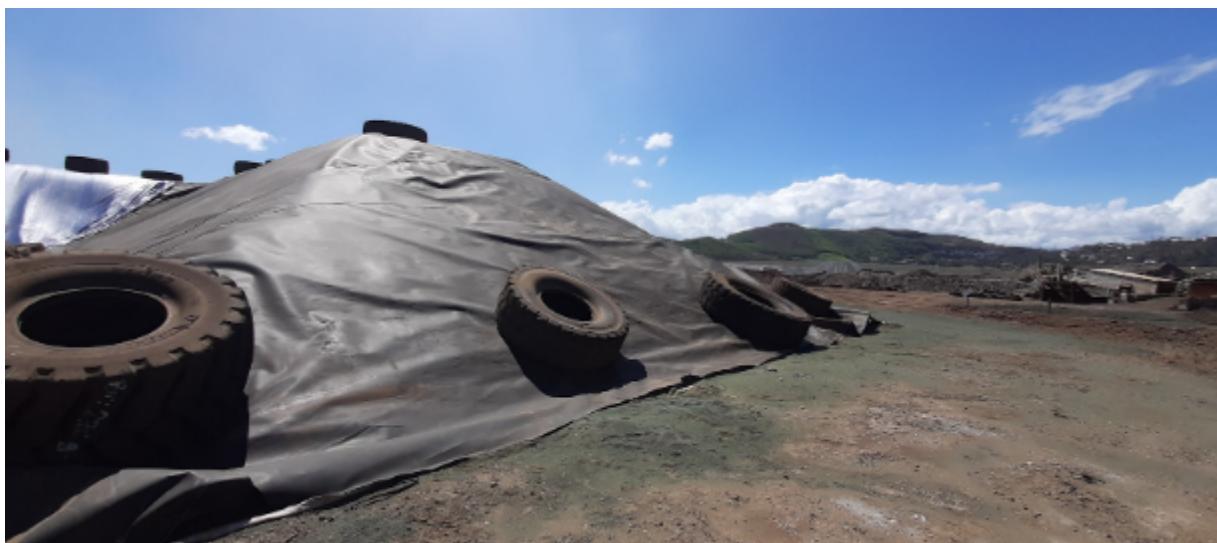
Photo 6 : Extrémité Ouest de l'alvéole n°29 – Remise en place de la géomembrane par les équipes SLN

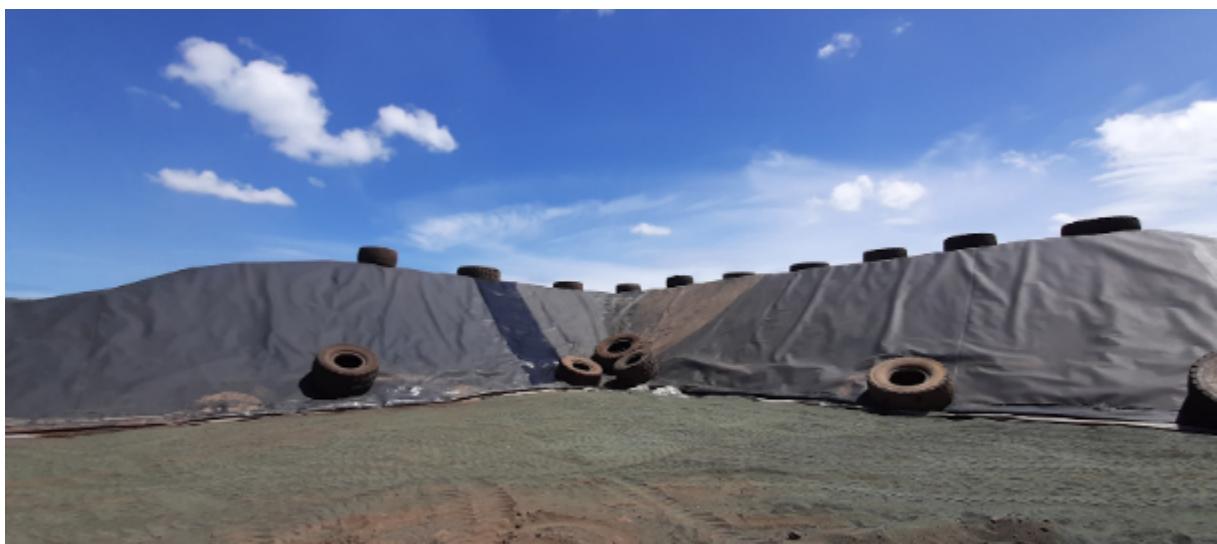
Photo 7 : Jonction entre les alvéoles n°28 et n°29 – Réparation de la géomembrane par TERRA NC

- Intervention de la société TERRA NC les 11 et 12/03/2021
 - Réparations et reprise de soudures des portions de géomembrane endommagée. (photos 7 & 8)
 - Vérification de l'ensemble des alvéoles. A noter que la géomembrane d'autres alvéoles présentaient des dégradations (alvéoles 11 à 14, à confirmer par TERRA NC). Les réparations ont été réalisées sur

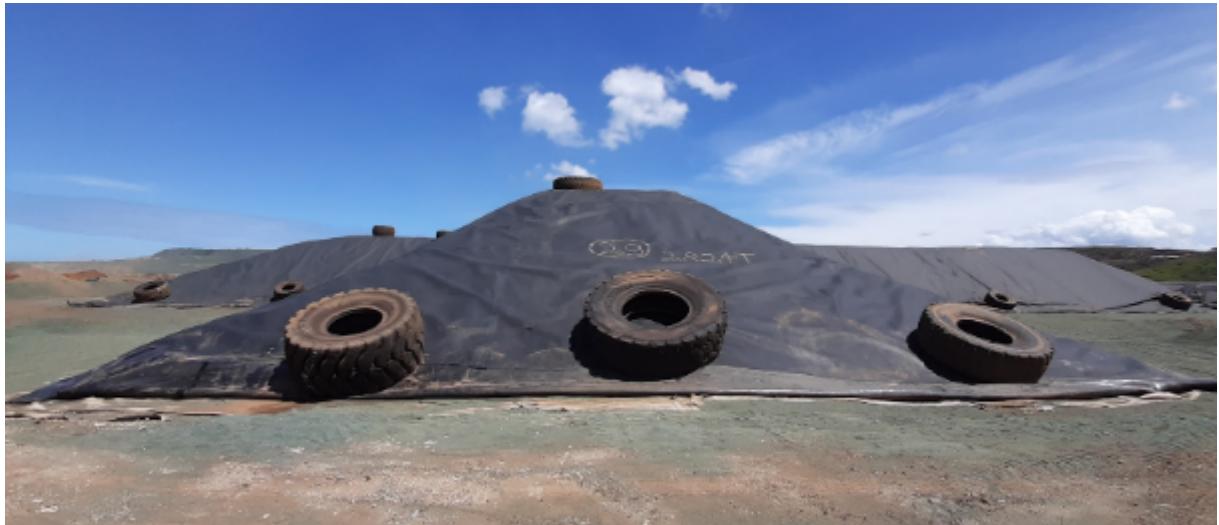
Photo 8 : Extrémité Ouest de l'alvéole n°29 – Réparation de la géomembrane par TERRA NC

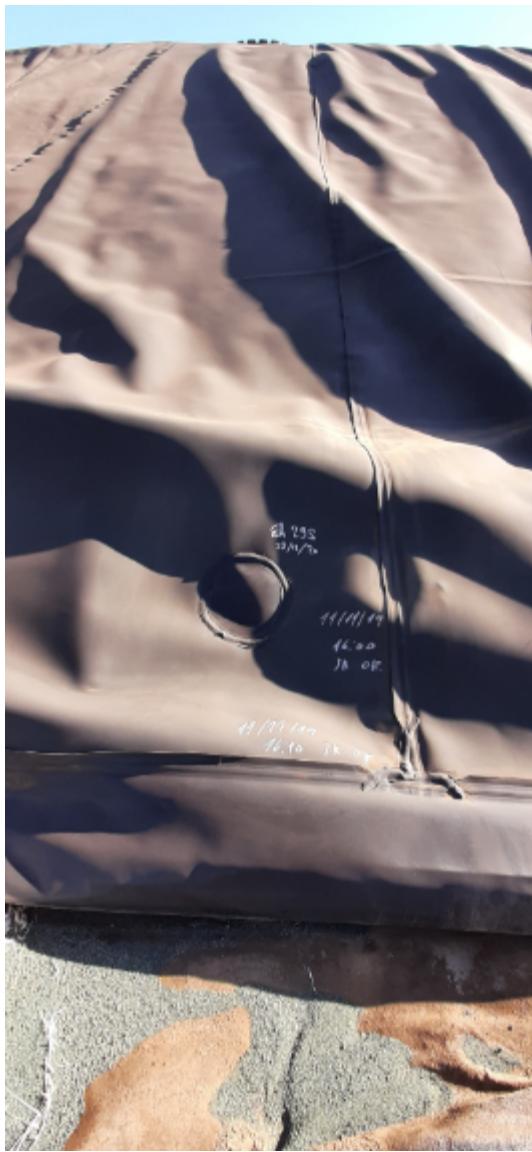
Tu pourras également trouver ci-joint le rapport des contrôles réalisés en décembre 2020. Il n'y a à priori pas de lien entre les tests réalisés et les dégradations constatées sur les alvéoles n°28 et n°29 : lors de ces tests de petites surfaces de géomembrane sont échantillonnées et re-soudées (Cf. Photo 9 ci-dessous), ces points ne semblent pas générer de points de fragilité significatifs.

Photo 9 : Zone contrôlée en décembre 2020 – Alvéole n°29
