INSTALLATION DE STOCKAGE DE DECHET DE GADJI

COMMUNE DE PAÏTA - NOUVELLE CALEDONIE

BILAN ANNUEL D'ACTIVITE 2020

Nouméa, mars 2021

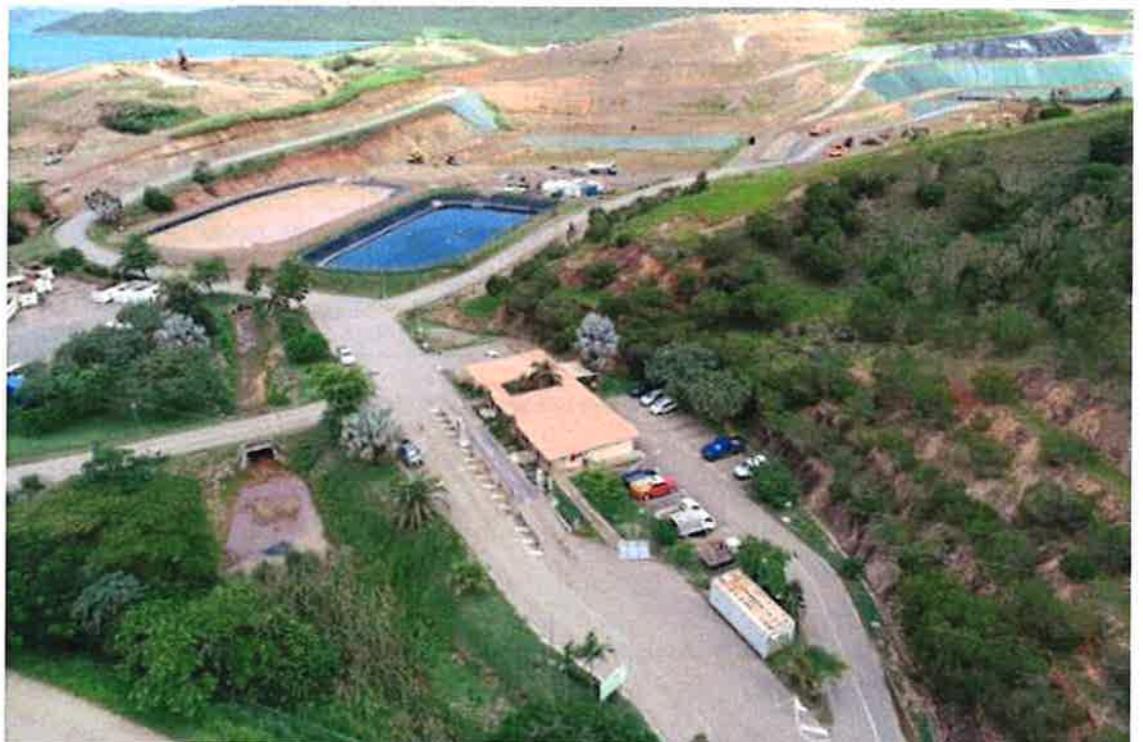
Figure 4: Vue de la bascule

L'accès à l'installation de stockage est unique. Les quantités réceptionnées sont mesurées par un pont-bascule et enregistrées par un système informatique de suivi.

Le contrôle de conformité du pont-bascule est réalisé par un organisme tiers indépendant (dernier contrôle 14 octobre 2020) de tous les apports entrant sur le site. Le portique de radiodétection fait l'objet d'un programme de maintenance assuré tous les deux ans par le constructeur (dernier contrôle 1er juillet 2019).

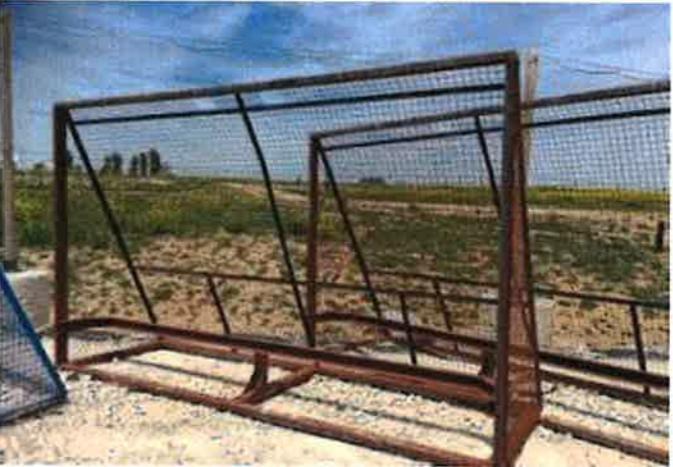
Figure 5: Pose des cages anti-envol

En vue de garantir la propreté du site des cages métalliques sont placées autour de l'alvéole en exploitation et aux abords du quai de déchargement.

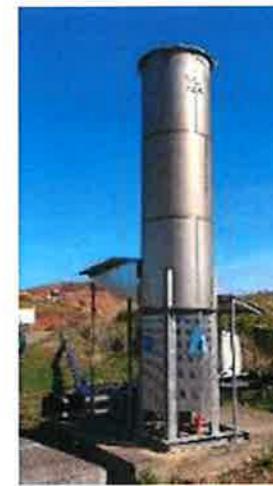
Figure 8 : Vue de la torchère

Cette armoire est équipée d'un dispositif de mise en sécurité qui permet d'arrêter l'installation en cas d'anomalie, de la mettre en sécurité (électrovannes de fermeture du réseau).

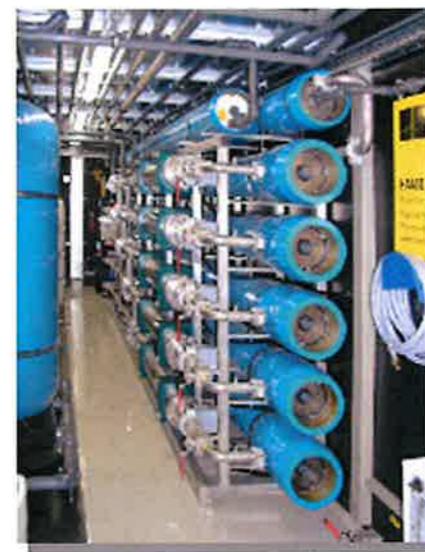
Figure 9 : Vue osmose inverse

Le traitement des lixiviats est réalisé par osmose inverse. L'unité est conditionnée dans un conteneur de 40 pieds, composée de trois compartiments :

- Le perméat respectant les normes de critères de rejets en vigueur ;
- Le concentrat, réinjecté dans le massif de déchet.

L'unité est dimensionnée pour traiter 120 m³ par jour.

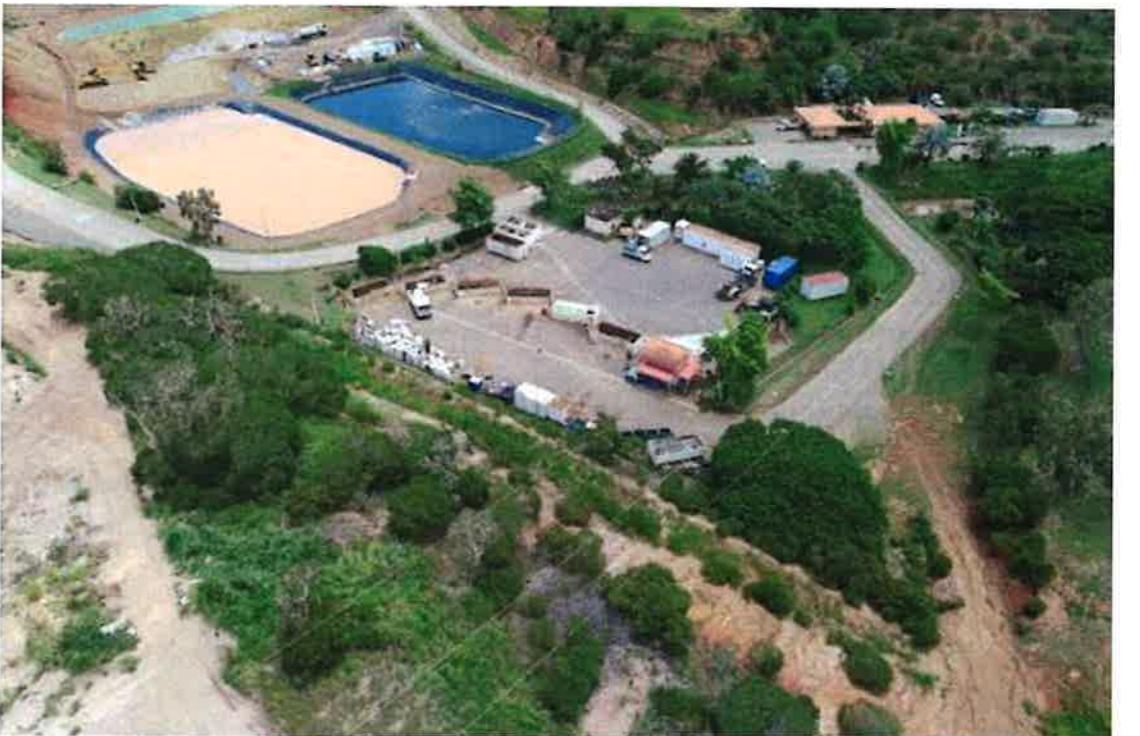
Figure 10 : Vue aérienne du QAV

Le quai d'apport volontaire a reçu les déchets des particuliers et des artisans du périmètre Grand Nouméa, et en particulier de Païta. Il est constitué d'une aire d'accueil et d'un quai comprenant 7 bennes. Les usagers ont la possibilité de déposer leurs déchets après une pesée qui permet notamment de vérifier la provenance et la qualité du déchet. Les déchets acceptés sont les suivants :

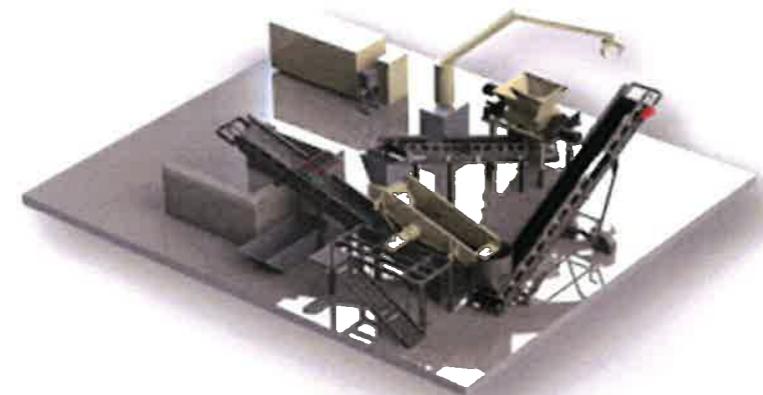
Figure 11: Installation de broyage des Pneumatiques Usagés Non Réutilisables (PUNR)

Les PUNR sont apportés par les producteurs via l'éco-organisme TRECODEC, cette matière est reprise par un conducteur de grue qui alimente une trémie, les pneus passent ensuite dans différents outils :

- Un broyeur à couteaux ;
- Un tapis convoyeur ;
- Un crible pour obtenir la taille requise ;
- Un overband pour dé-ferrailler ;
- Une alvéole de stockage du produit fini.

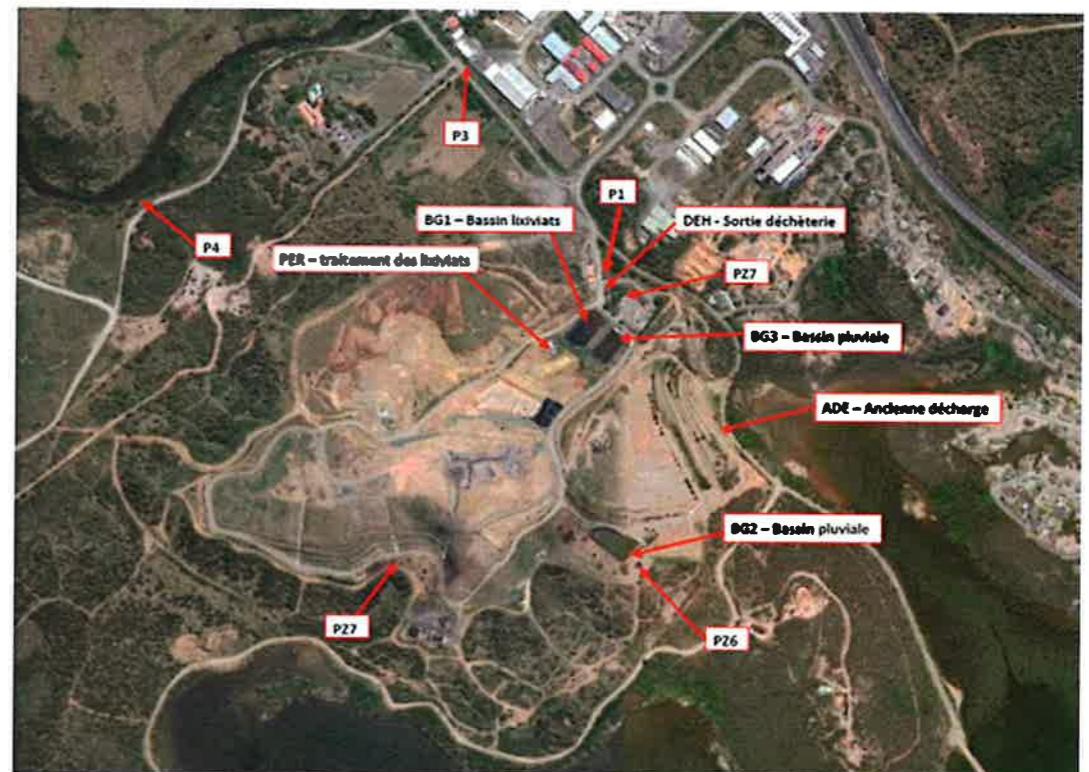
Figure 12: Plan de situation des différents points d'échantillonnage

- Lixiviats : Surveillance trimestrielle des lixiviats dans le « bassin bas » du site ;
- Eaux de ruissellement : Surveillance trimestrielle des eaux de ruissellement dans le bassin d'eaux pluviales ;
- Eaux souterraines : Analyse de la qualité des eaux sur 3 piézomètres ;
- Purge et prélèvements trimestriels d'eau souterraine dans les piézomètres PZ5 PZ6 PZ7 installés en août 2008 par la société LBTP ;
- Eaux de surface comprenant les eaux pluviales et les eaux de ruissellement ;
- Ces eaux de surface font l'objet d'une surveillance annuelle sur les paramètres physico chimique, bactériologiques cités à l'annexe III de l'arrêté. ;
- Perméat : Surveillance des perméats de l'unité de traitement du site.

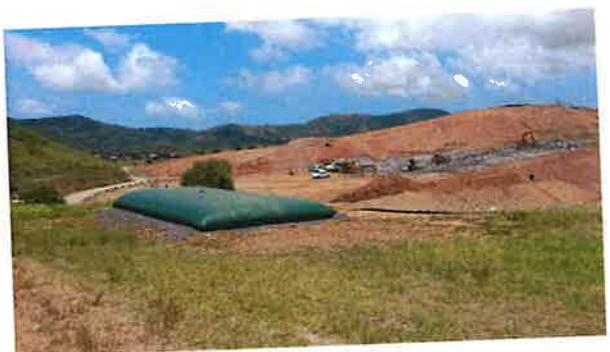
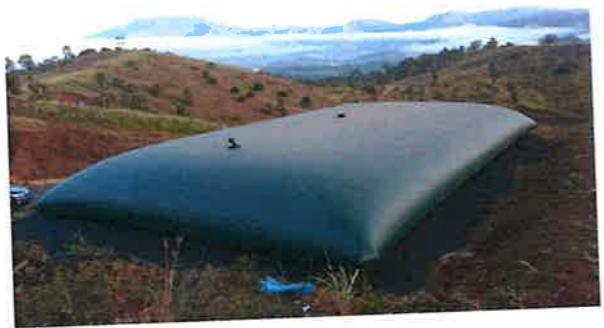
Figure 14 : Réserves souples d'eau

En 2016, deux réserves souples d'eau ont été ajoutées aux équipements déjà en place sur le site ;

- l'une sur l'ancien CET d'une capacité de 90 m³, (destinée à couvrir la zone Est),
- la seconde sur le dôme du casier B d'une capacité de 60 m³.

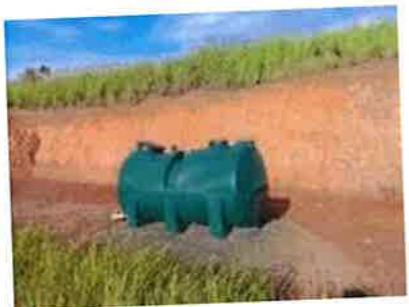
Figure 15 : Citerne d'eau

Deux cuves, déjà présentes sur site et non utilisées, de 3m³ d'eau chacune ont également été installées ;

- l'une au niveau du portail d'exploitation Nord-Ouest (côté hôtel RIVLAND)
- et la seconde sur le dôme derrière les bureaux en limite de clôture (côté hôtel RIVLAND également)

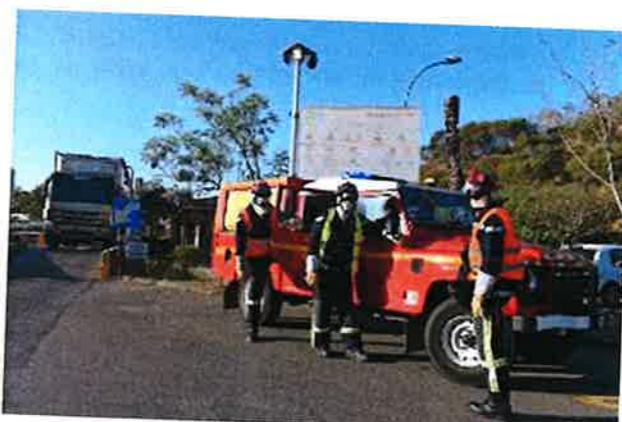
Figure 16: Véhicule de Première Intervention (VPI)

- D'un treuil ;
- D'un mât d'éclairage ;
- D'une cuve émulseur de 350 litres (mousse) ;
- De tuyaux souples pour se brancher sur les cuves incendie ;
- De pompes.

Le coût d'acquisition et des accessoires : 15 400 000 XPF hors acheminement. En 2017, le VPI a été fiabilisé par des équipements supplémentaires ; éclairage, marche pied, gyrophare mais également d'entretien ; révisions du véhicule et de ses équipements (notamment moto pompe émulseur). En 2018, le VPI a fait l'objet de diverses maintenances liées à son entretien. Il a été utilisé uniquement pour les manœuvres et exercices liés à la sécurité incendie. En 2019, il a été décidé d'utiliser le VPI pour les manœuvres uniquement (2 par semaine) et lors des besoins réels. Les rondes régulières de surveillance sont réalisées avec un véhicule d'exploitation type pickup. Le tout a été poursuivi sur l'année 2020.

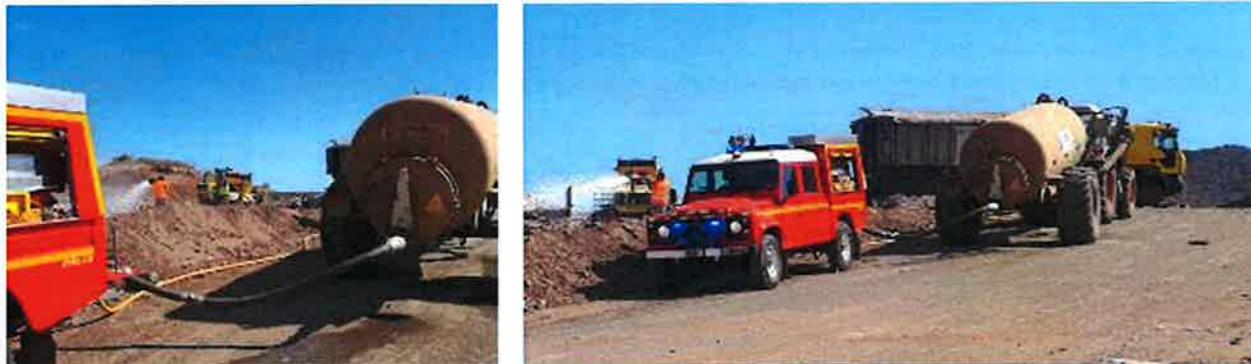
Figure 17 : Véhicule de Première Intervention (VPI) alimenté par la tonne à eau et le tracteur

Ces équipements étaient déjà présents sur le site auparavant mais ils ont démontré tout leur intérêt durant l'année 2017. La cuve d'environ 20 000 litres a été équipée de raccord pompier afin de pouvoir alimenter le VPI. Ce dispositif a été mis en place lors des feu de brousses à l'extérieur du site et ce dans la bande des Servitudes d'Utilités Publiques de 200 m autour du site.

En 2019, des équipements supplémentaires ont été acquis, à savoir un tracteur neuf ainsi qu'une cuve de 10 000 litres.

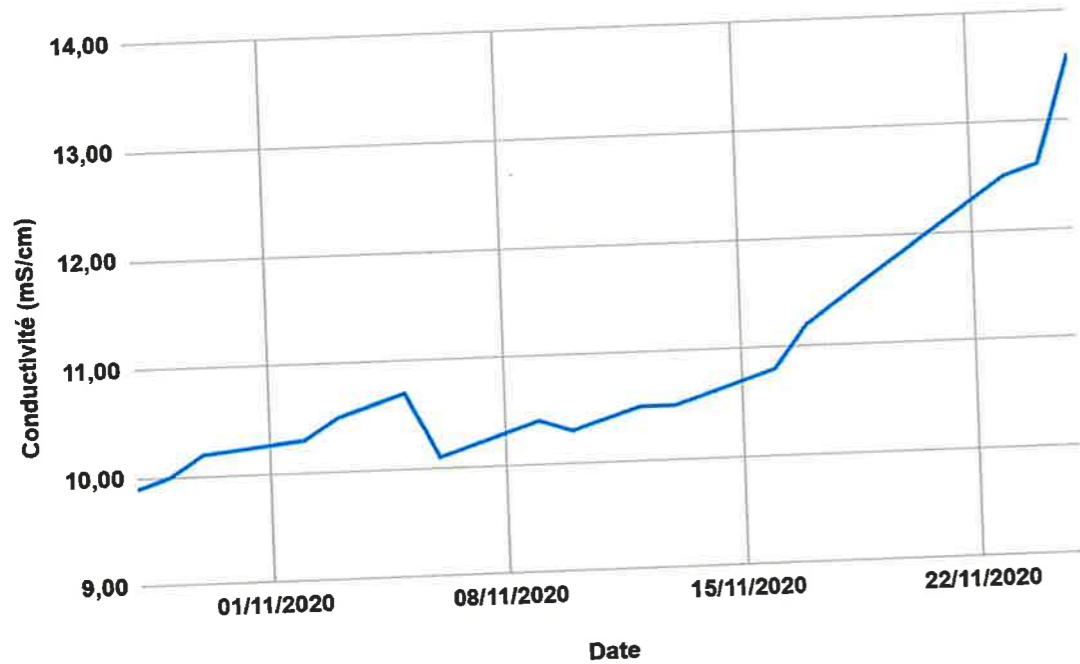
Evolution de la conductivité lix (mS/cm) sur la Campagne 1

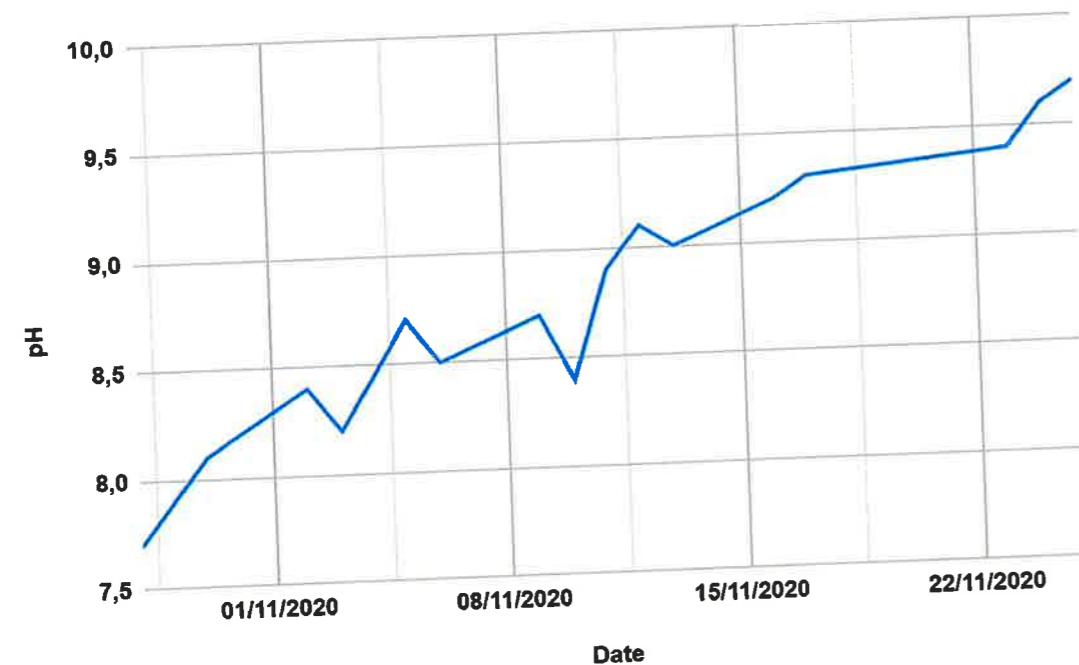
pH lix (mS/cm) sur la Campagne 1

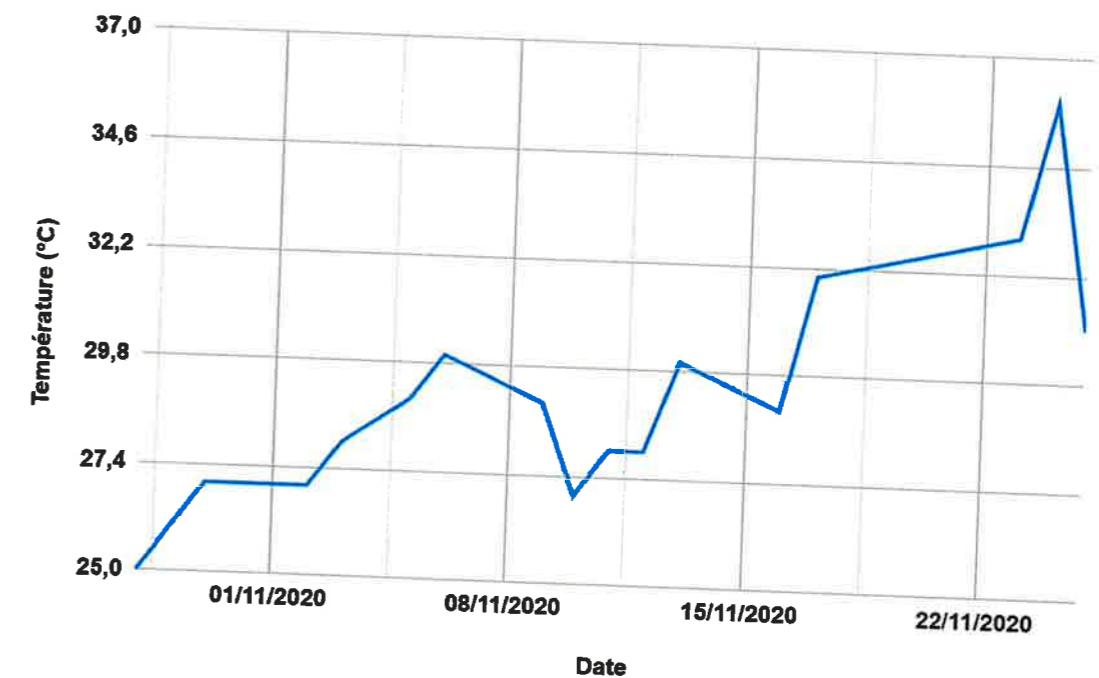
T($^{\circ}$ C) lix sur la Campagne 1

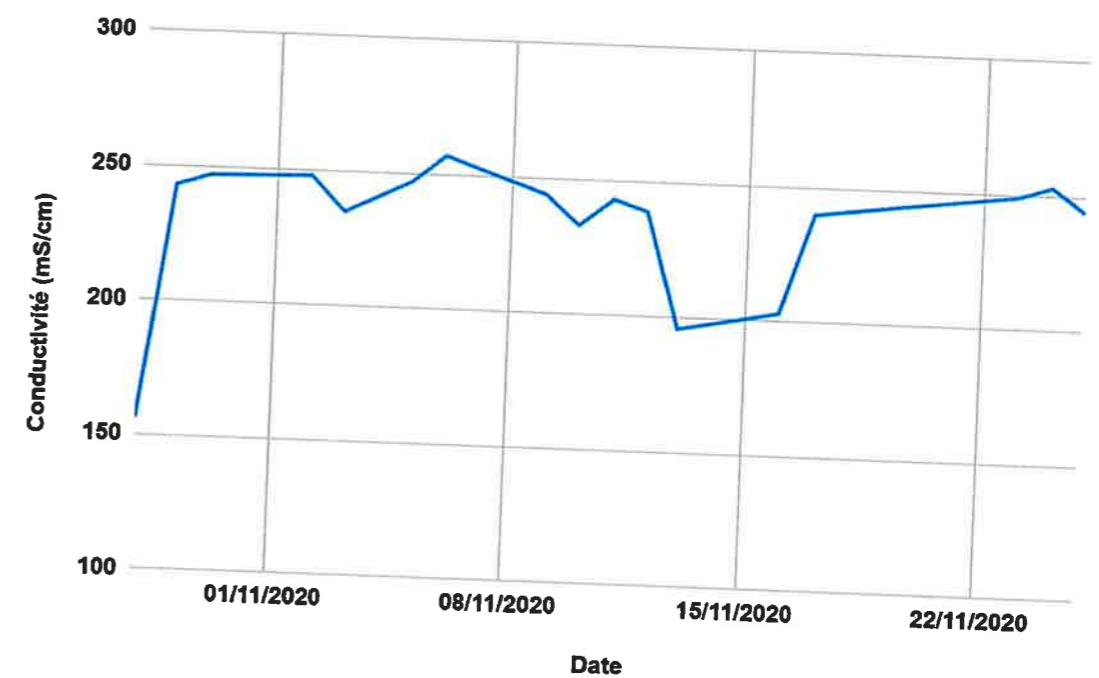
Conductivité perméats (mS/cm) sur la Campagne 1

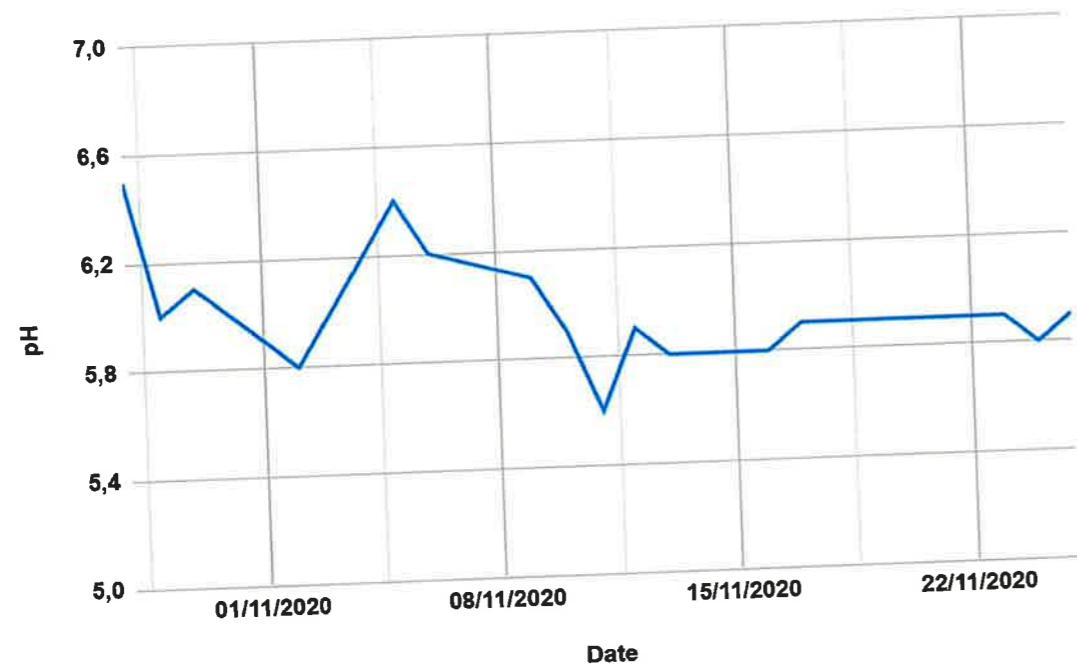
pH perméats (mS/cm) sur la Campagne 1

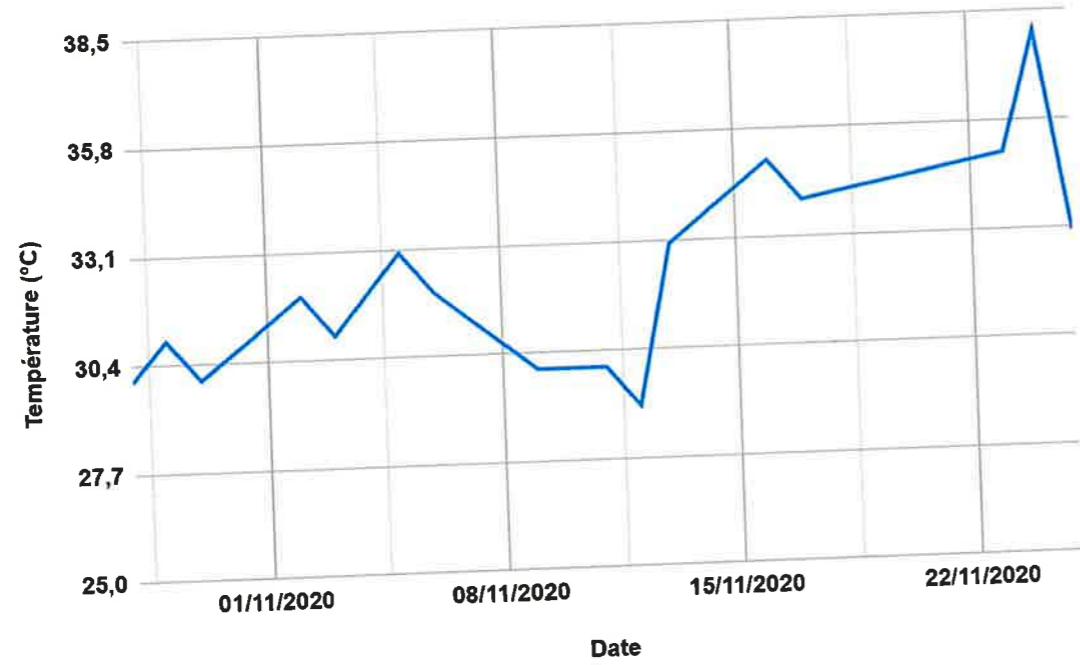
T(°C) perméats sur la Campagne 1

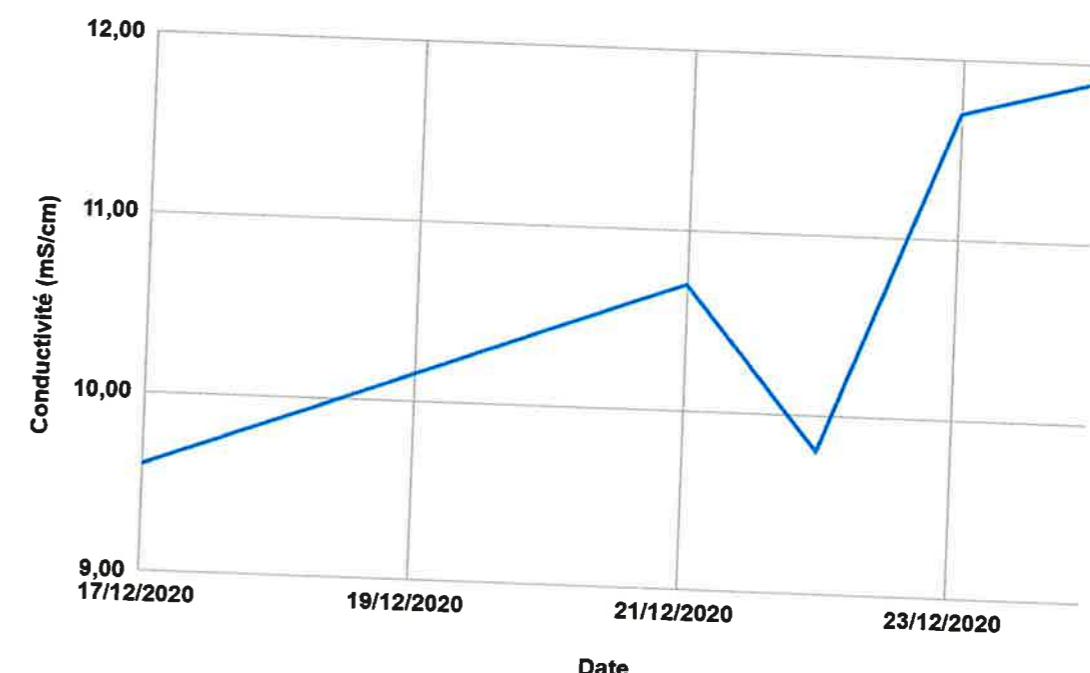
Conductivité lix (mS/cm) sur la Campagne 2

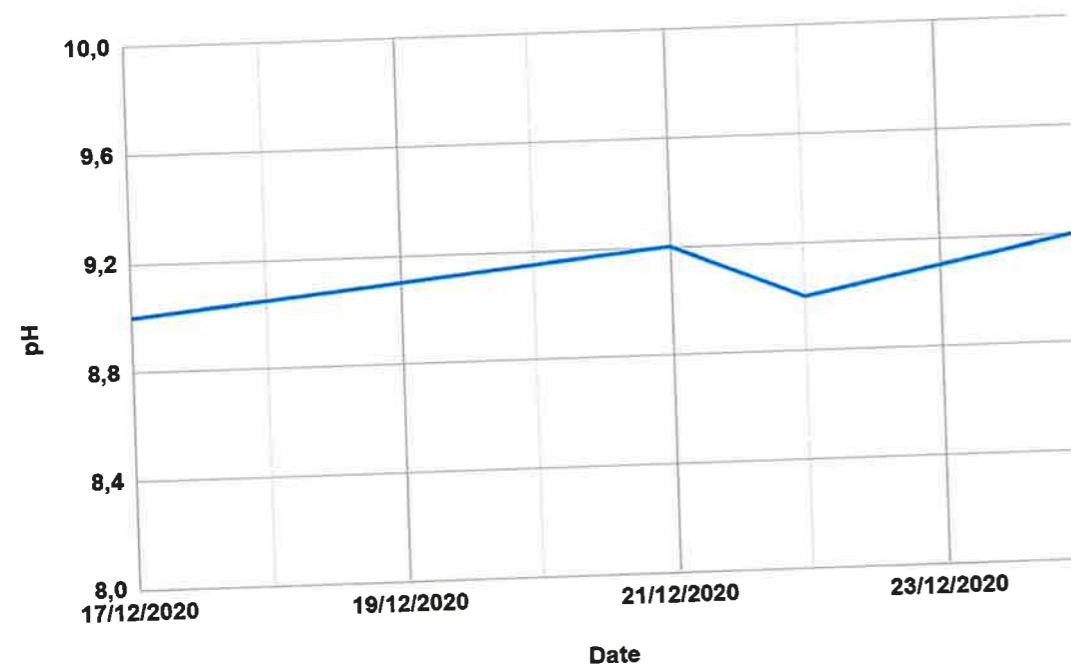
pH lix (mS/cm) sur la Campagne 2

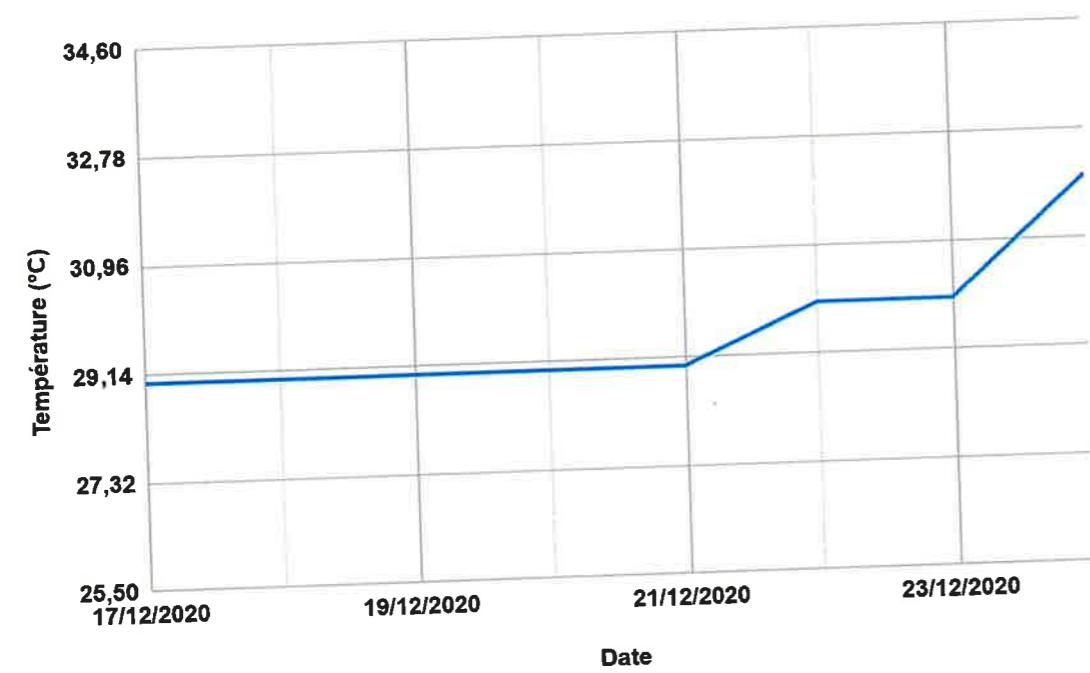
T(°C) lix sur la Campagne 2

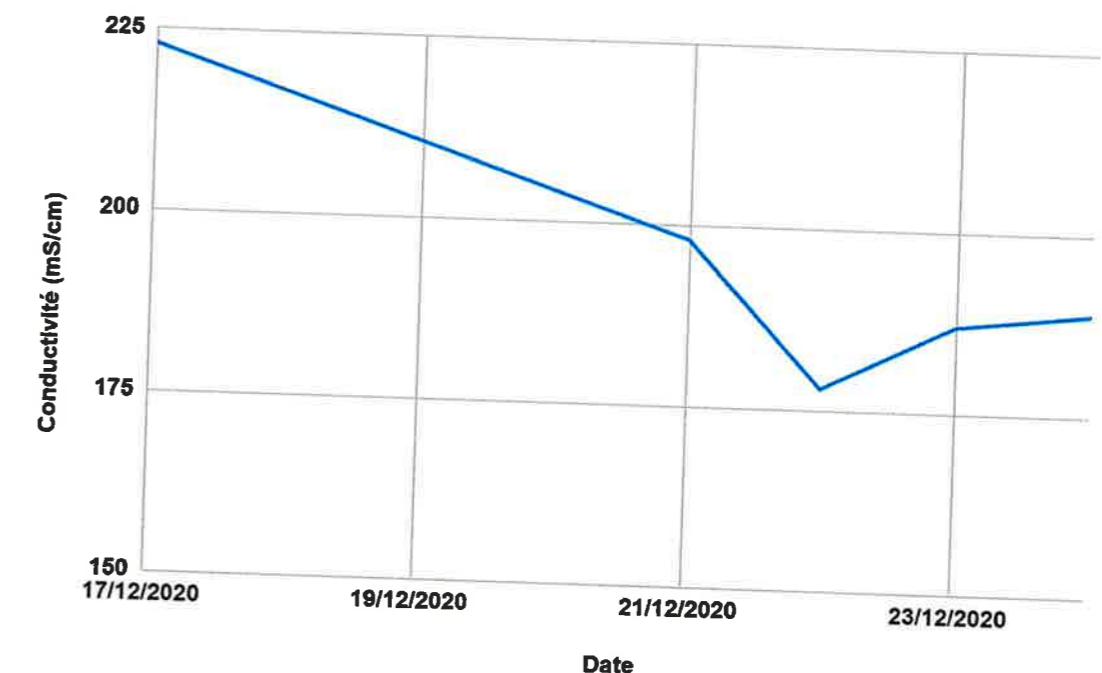
Conductivité perméats (mS/cm) sur la Campagne 2

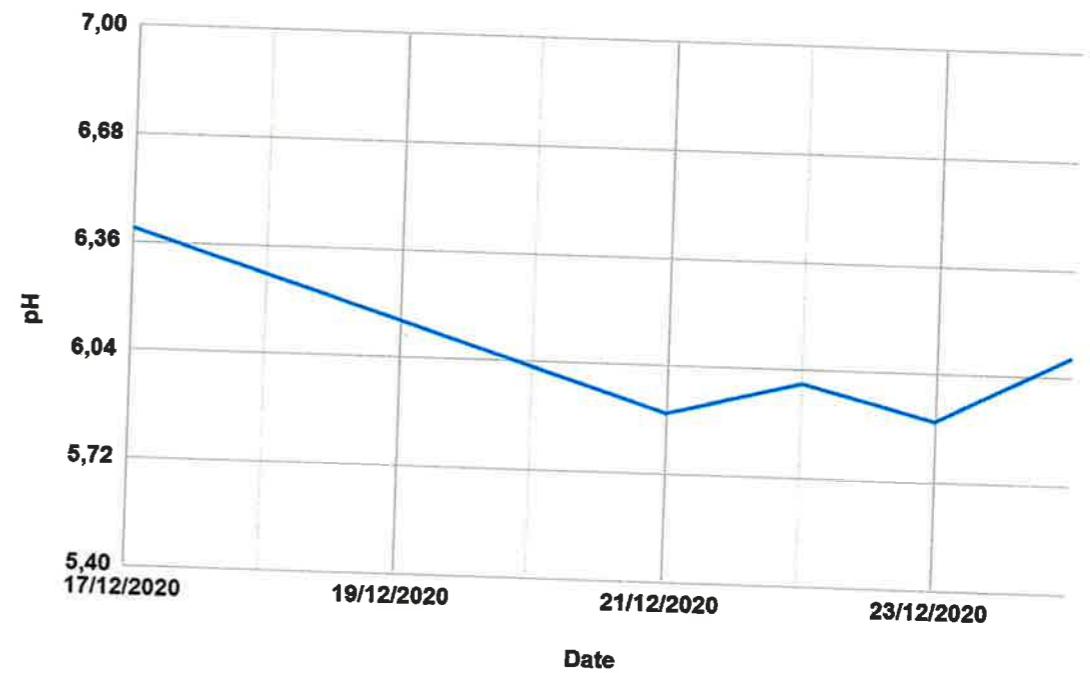
pH perméats (mS/cm) sur la Campagne 2

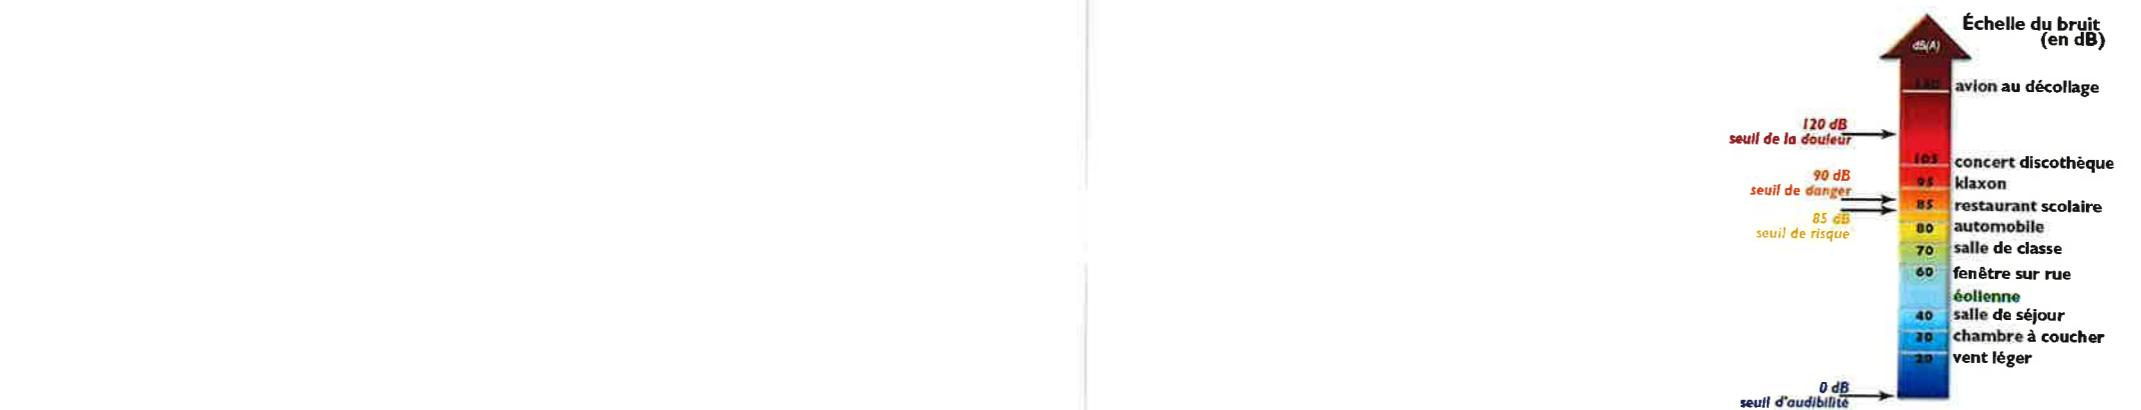
Figure 1 : Echelle du bruit (Source : www.ademe.fr)

A titre d'information, la présente l'échelle du bruit en (dB) qui permet de restituer le son par rapport à une échelle qui nous est familière. Elle présente également différents seuils associés aux bruits.
