Suivi environnemental des milieux

Juillet 2018 - Juin 2019

Hôtel Sheraton et golf
Gouaro Deva - Bourail

2014 CAPSE 10580 02
Juin 2019

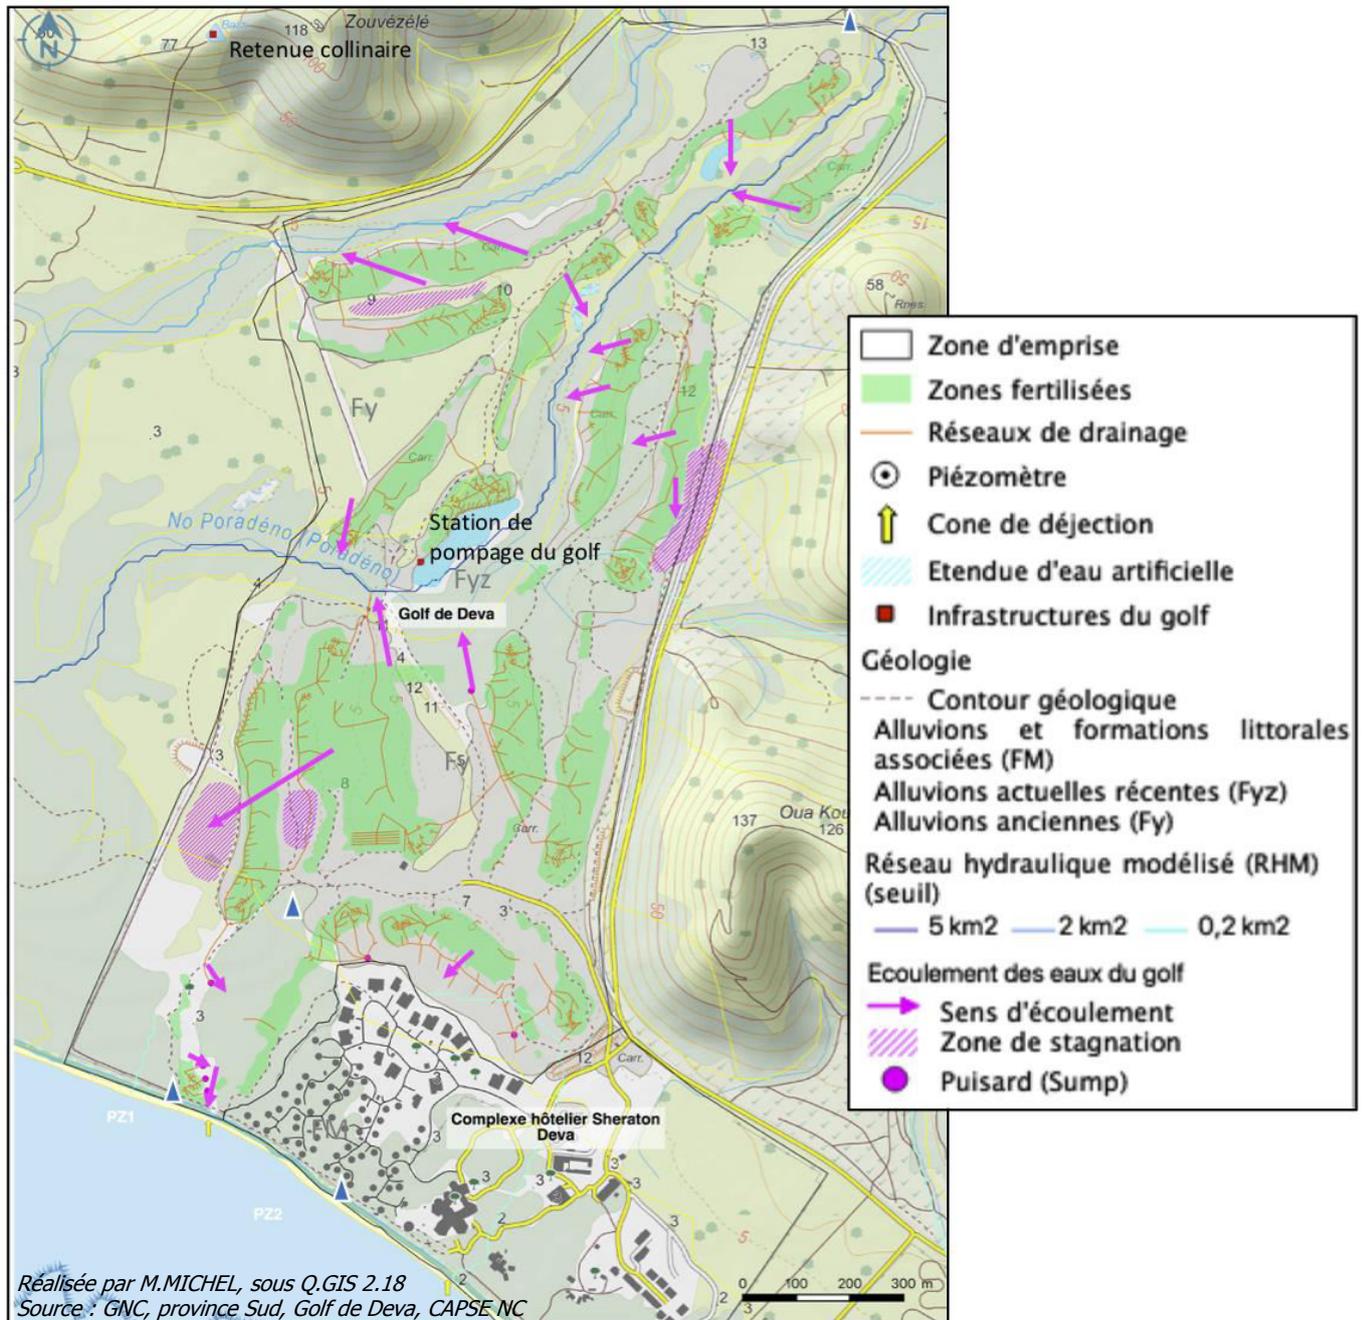
Figure 5: Caractérisation du golf

La figure ci-dessous présente le golf, ses zones fertilisées, ses infrastructures pour l'adduction en eau d'arrosage, son réseau de drainage et l'écoulement supposé des eaux.

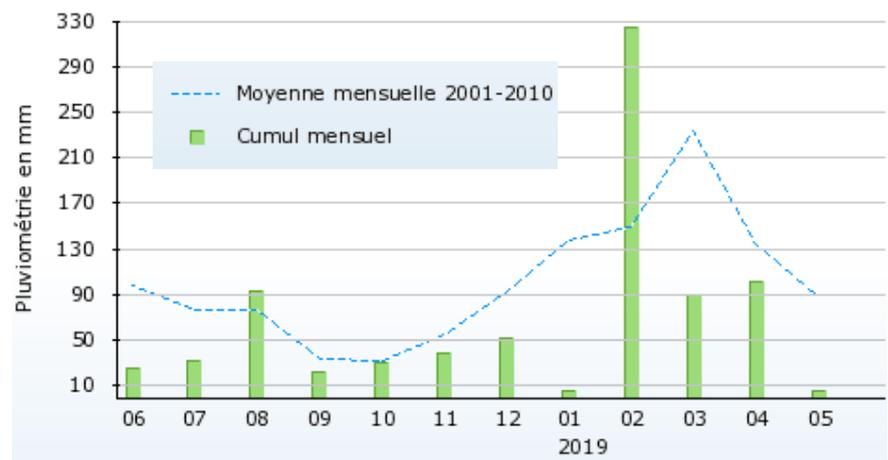
Figure 12: Pluviométrie mensuelle en cumulé de juin 2019 à mai 2019 (Météo France NC, station de Bourail)

Les relevés de Bourail indiquent un cumul des précipitations de 1055 mm pour l'année 2018, soit un écart aux normales 1981-2010 de 185 mm (-15%). L'année 2019 semble être plus humide avec un cumul des précipitations de 826,5 mm pour les seuls mois de janvier à mai 2019 (pluies exceptionnelles en février 2019).

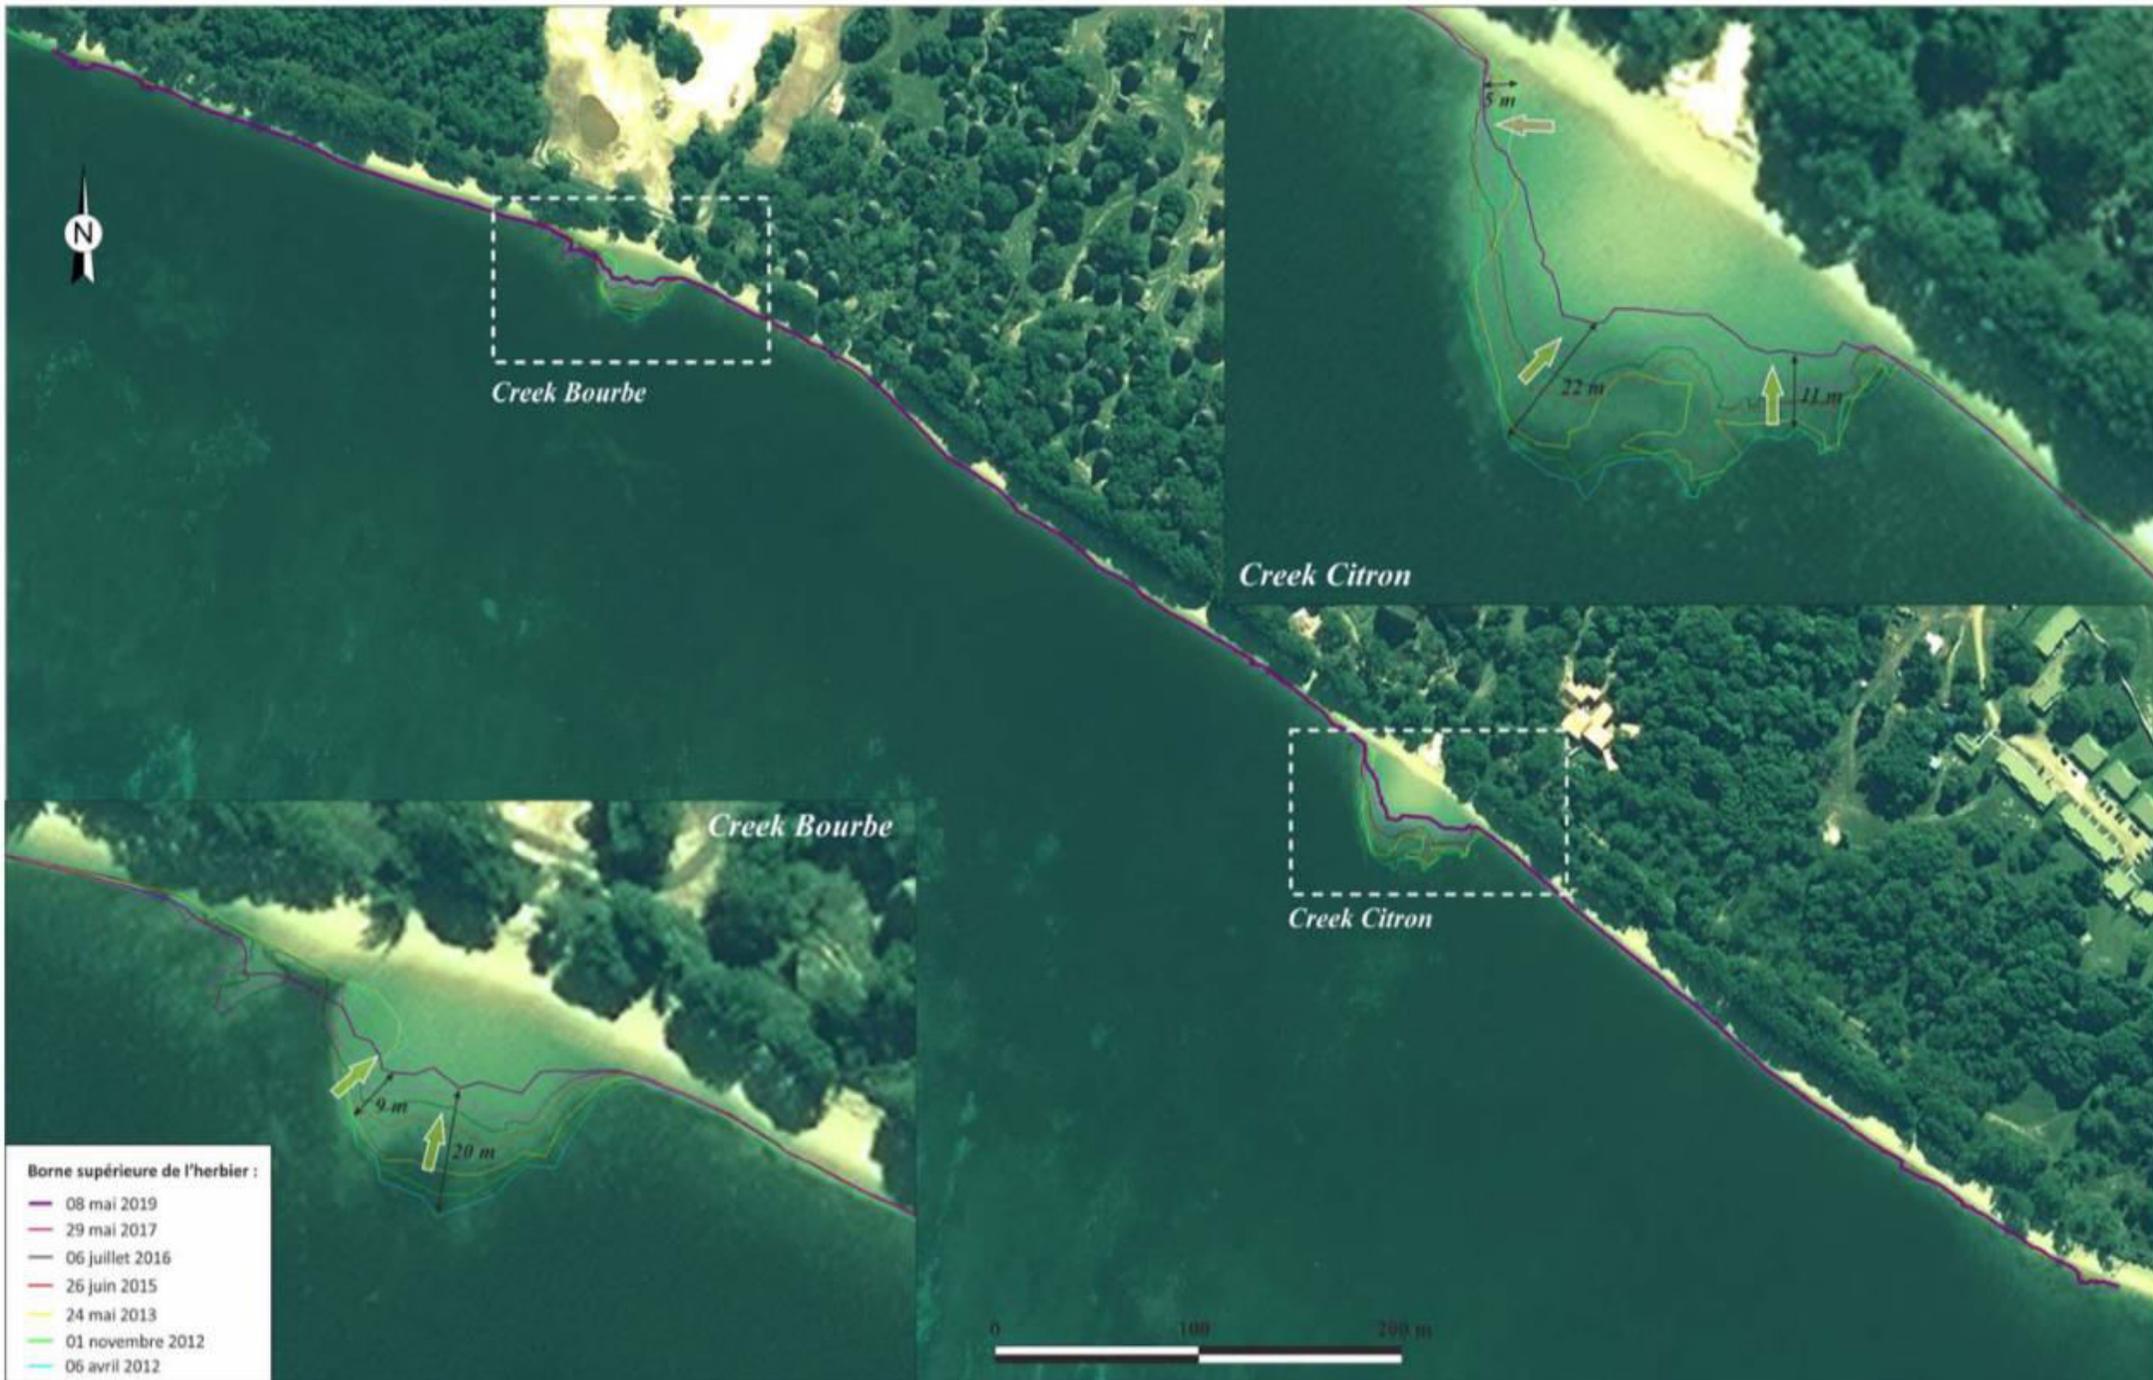
Figure 24 : Évolution de la localisation de la limite supérieure de l'herbier de 2012 à 2019 (Seacoast, 2019)

- La poursuite du phénomène de recul de l'herbier constaté depuis 2012 au niveau de la frontière Nord-ouest de ces deux cônes de déjection. Comme déjà évoqué dans le cadre des rapports de suivi précédents, l'hypothèse avancée pour expliquer ce recul est une mobilisation vers le Nord-ouest des stocks de sable accumulés au niveau de ces deux cônes de déjection sous l'effet de la dynamique littorale (conditions d'alizés et transit littoral induit). La redistribution du sable vers le Nord-ouest conduirait à un « ensevelissement » de l'herbier qui pourrait expliquer le recul constaté de la limite supérieure.

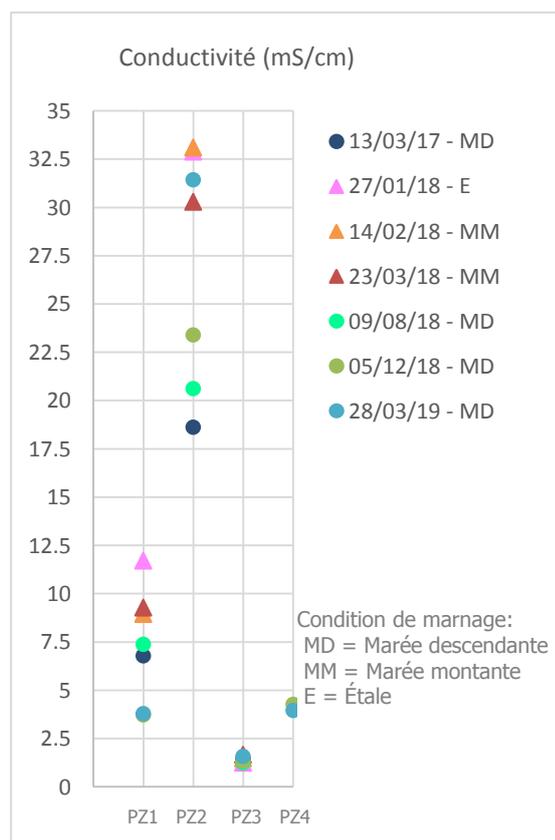
L'évolution de la conductivité pour les 7 campagnes de prélèvements et pour les 4 piézomètres est présentée dans le graphique ci-dessous.

Les conductivités les plus fortes sont retrouvées pour les piézomètres en bord de mer (PZ2 et plus modérément PZ1) et pour les marées montantes. Ces piézomètres ont des conductivités soumises à de plus grandes variations dues aux conditions de marnage.

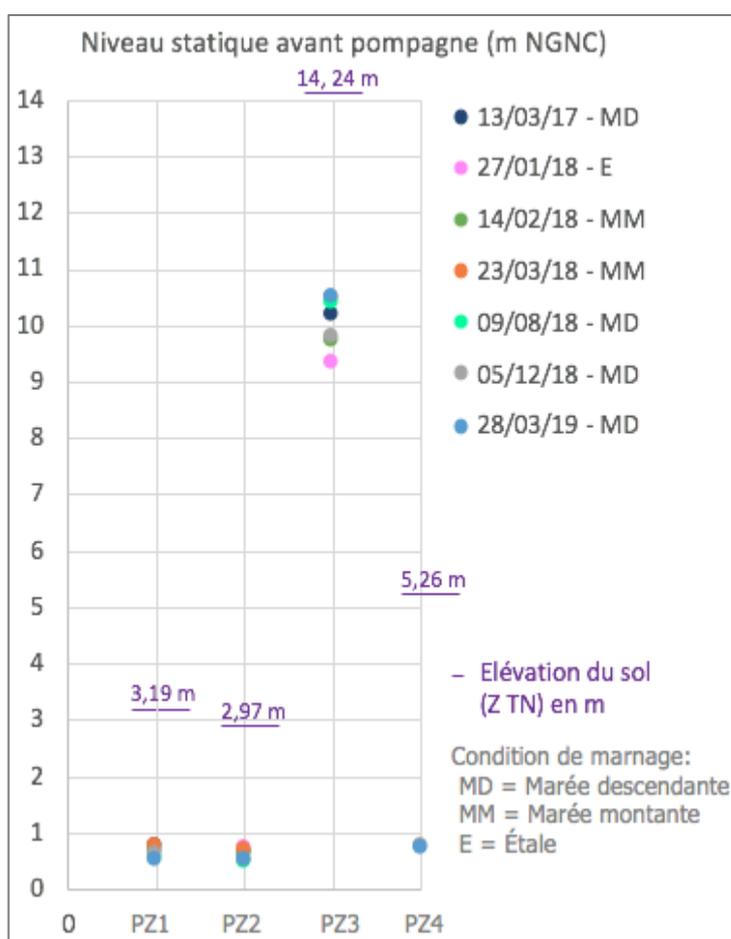
4.1.2. Évolution des caractéristiques de pompage

La variation du niveau statique de l'eau est soumise à différents facteurs (conditions hydrologiques du milieu, conditions de marnage et de remontée du biseau salé essentiellement).

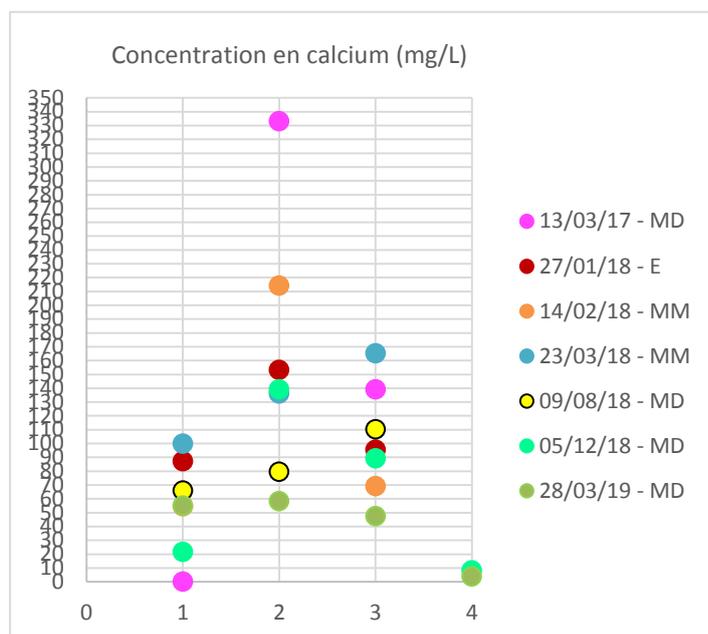
4.2.4. Calcium (Ca⁺)

Les concentrations en calcium varient fortement entre les sept campagnes de mesures pour les piézomètres PZ1, PZ2, PZ3.

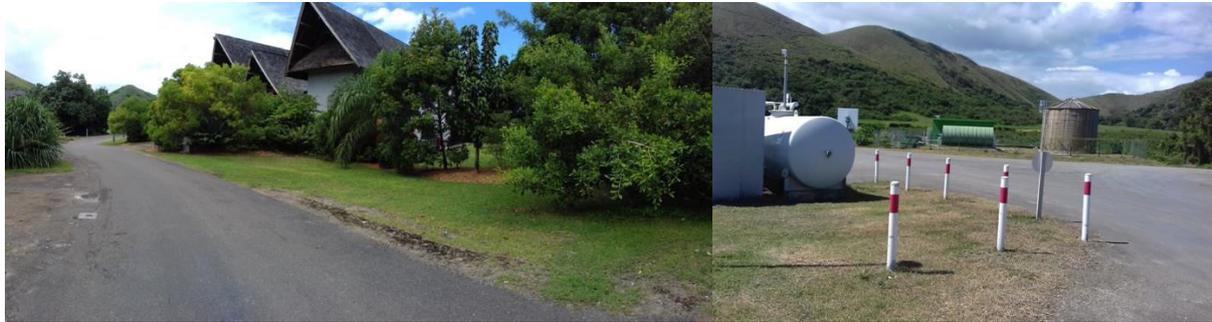
L'ensemble du site est maintenu propre et entretenu.

Figure 33: Photos - Ensemble du site (Gauche : suites ; Droite : zone technique)

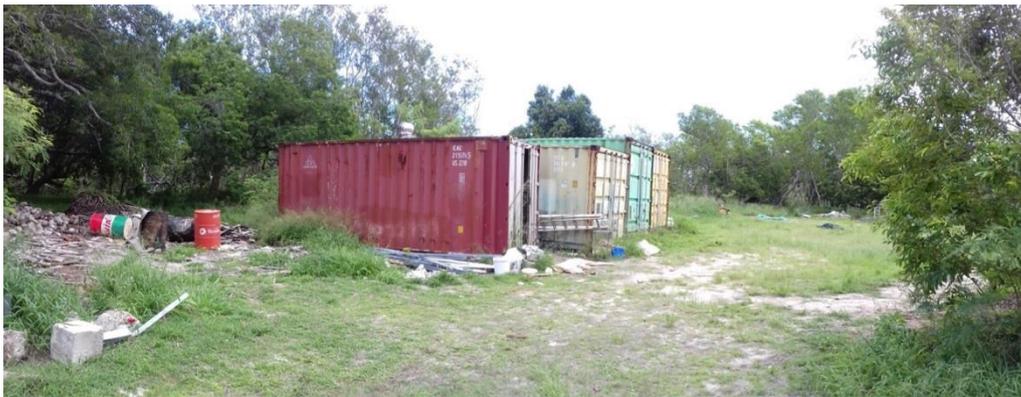
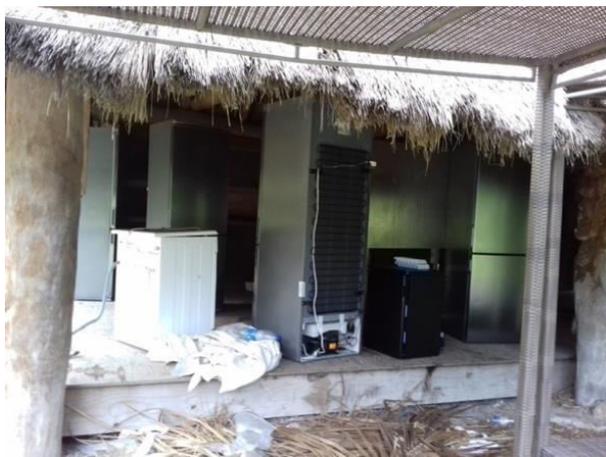
Une attention particulière doit être portée au niveau de l'ancienne plateforme de chantier. Depuis quelques années cette zone sert de débarras et de stockage des déchets encombrants. Les déchets doivent être évacués selon les filières adaptés (DEEE, déchets REP, déchets métalliques, inertes, non

dangereux).

Figure 34: Zone de débarras (ancienne plateforme de chantier)

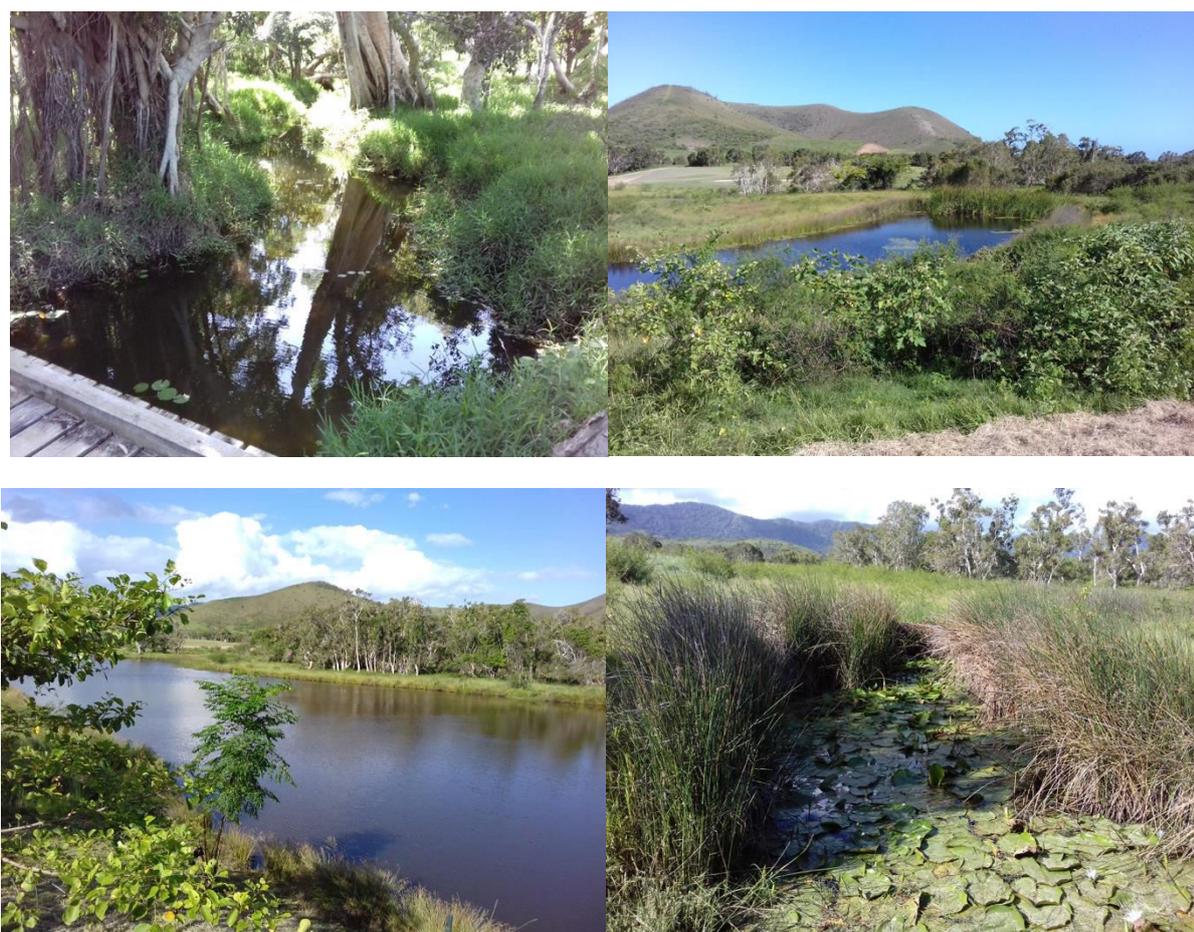
Figure 36 : Zones d'écoulement des eaux (d'amont en aval)

Le creek traversant le golf et les zones « humides » ne présentait pas de signe de perturbation au moment des prélèvements des eaux souterraines du golf (prélèvements en décembre 2018 et mars 2019).

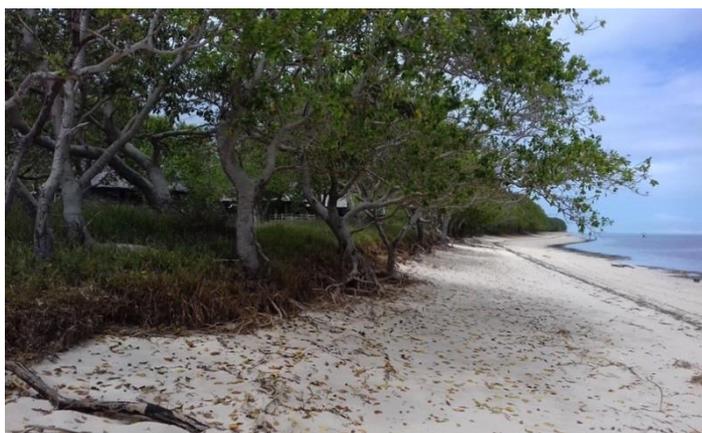
Il est noté une forte érosion du trait de côte. Cette érosion semble faire suite au phénomène météorologique OMA du 13 au 27 février 2019. Les berges ont été attaquées, les racines des Martaouis sont à l'air libre (observation également faite dans le cadre du suivi de la flore - station 3).

Figure 37 : Phénomène d'érosion du littoral suite au passage d'OMA

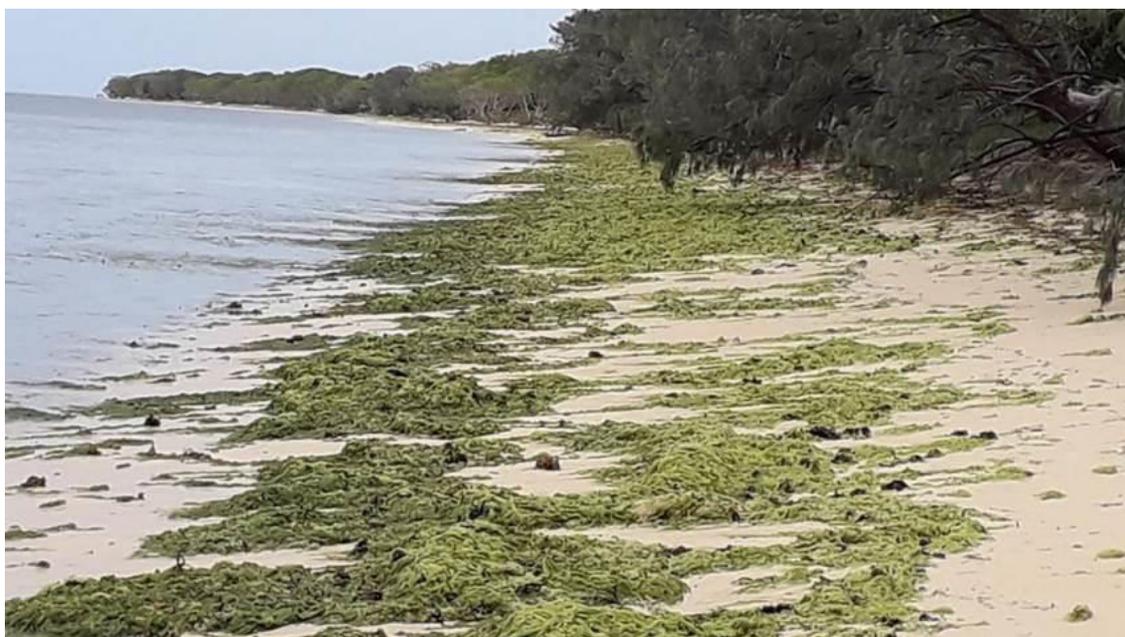
Par ailleurs, des dépôts d'algues vertes ont eu lieu début juin 2019 suite à plusieurs jours de fortes houles.

Figure 38 : Algues sur la plage au droit du Sheraton – 3 juin 2019.

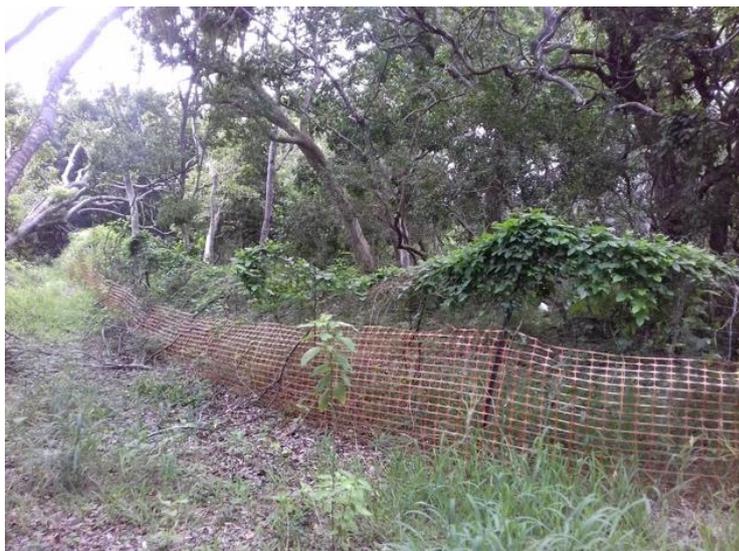
Figure 39: Présence d'espèces végétales envahissantes au niveau de la zone en défens de forêt sèche (derrière les installations du spa)

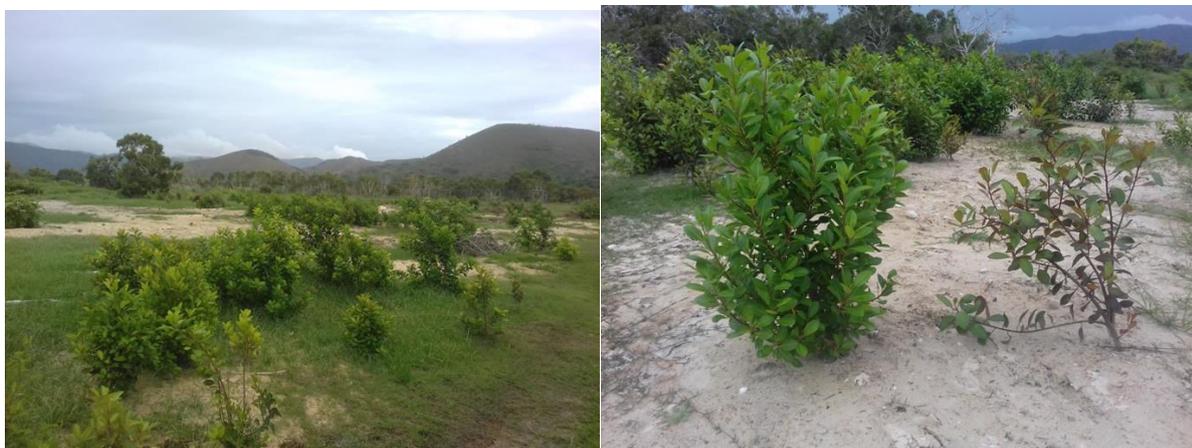
La zone de stockage des algues vertes filamenteuses provenant des marées vertes de janvier/février 2018 est devenue le lieu de pousse de plants de palétuviers. Il est observé des pousses de quelques centimètres à un mètre de hauteur de palétuviers blancs et palétuviers rouges. Ces plantes ont poussé en un an, dans les algues filamenteuses, et sans aucun entretien. Il est intéressant de noter que le palétuvier rouge est absent du littoral au niveau de la zone du Sheraton (cf. Plan de gestion environnemental du domaine de Deva).

Figure 40: Plants de palétuviers rouges et blancs au niveau de la zone de stockage des algues. (CAPSE NC)

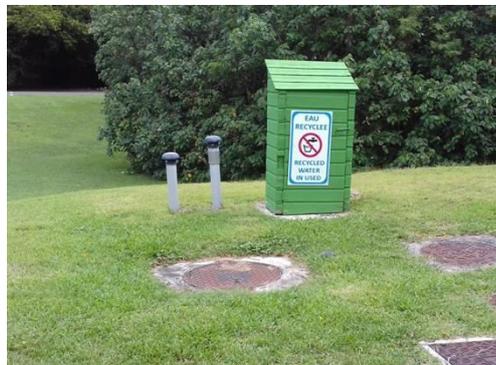
Depuis la mise en fonctionnement d'un traitement tertiaire de désinfection efficace (mars 2018), le Sheraton Deva réutilise les eaux usées traitées et désinfectées pour l'arrosage de ces espaces verts. Cette activité est réglementée dans l'arrêté d'autorisation d'exploiter de la station d'épuration. Les détails relatifs au fonctionnement de la STEP et à la réutilisation des eaux usées sont disponibles dans le bilan annuel d'autosurveillance ICPE du site.

Figure 41: Panneau d'information sur la réutilisation des eaux pour l'arrosage (CAPSE NC)

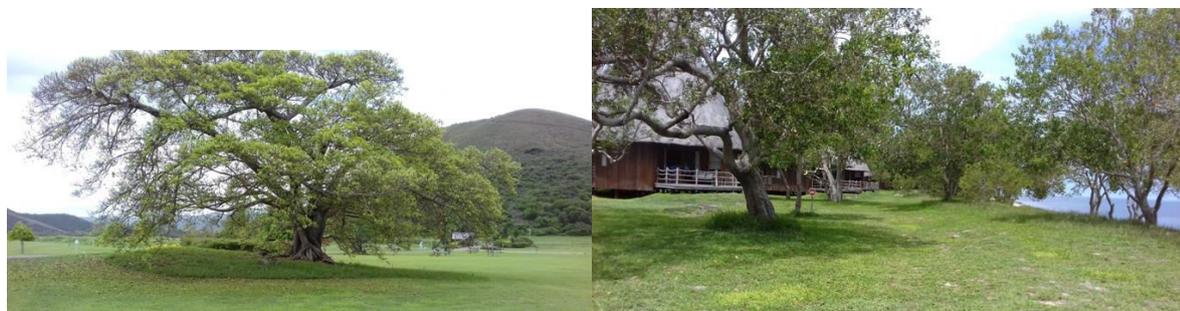
L'entretien des espaces verts est réalisé depuis janvier 2018 pour les équipes techniques du golf. L'entretien des espaces verts n'est plus réalisé au niveau de la strate herbacée au pied des arbres. Cette demande avait été formulée afin d'améliorer l'état phytosanitaire des arbres et des îlots de verdure et d'éviter toute blessure du système racinaire des individus.

Figure 42: Entretien des espaces verts (CAPSE NC)

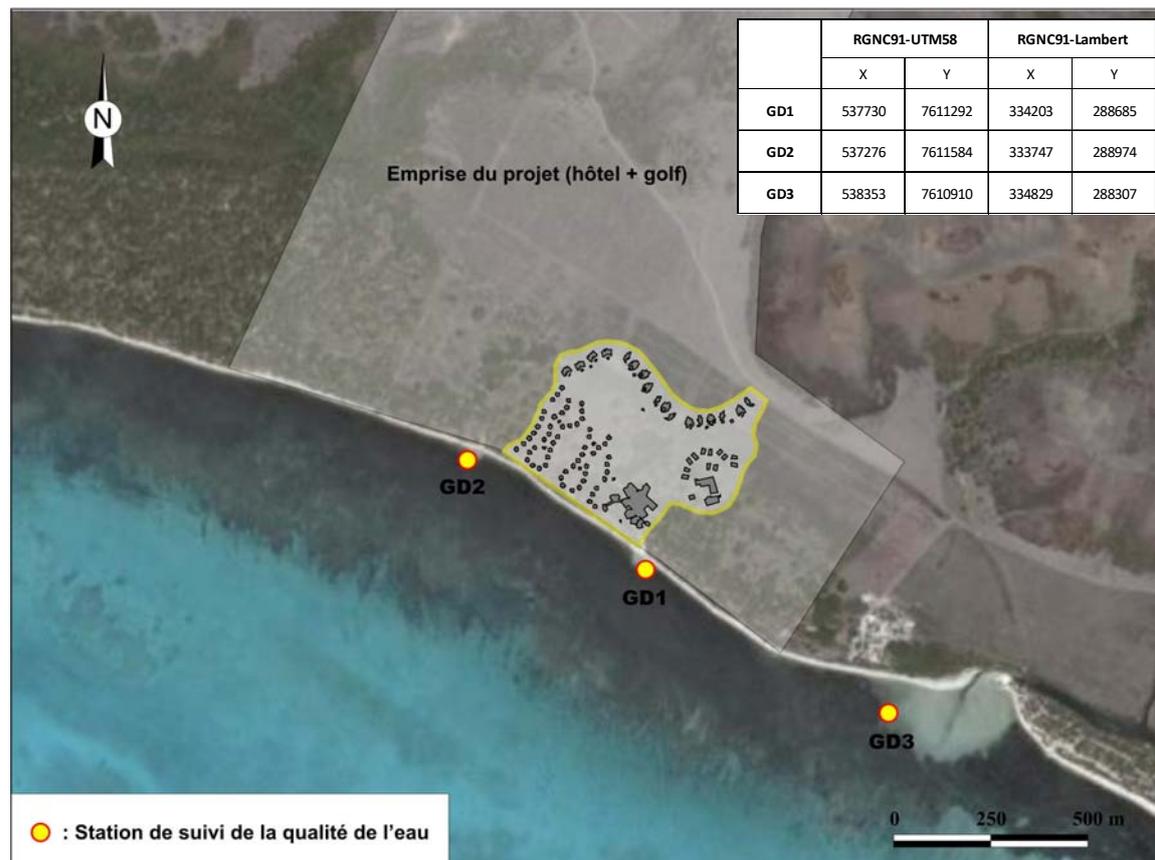
Le suivi de la qualité de l'eau de mer repose sur le prélèvement de 3 échantillons d'eau prélevés au niveau des stations listées ci-dessous.

Afin de mettre en évidence une éventuelle incidence de l'exploitation du complexe hôtelier sur le milieu marin, les stations de prélèvement ont été situées au niveau des exutoires des cours d'eau temporaires présents dans la zone d'étude.

Figure 3 : Stations de suivi de la qualité de l'eau

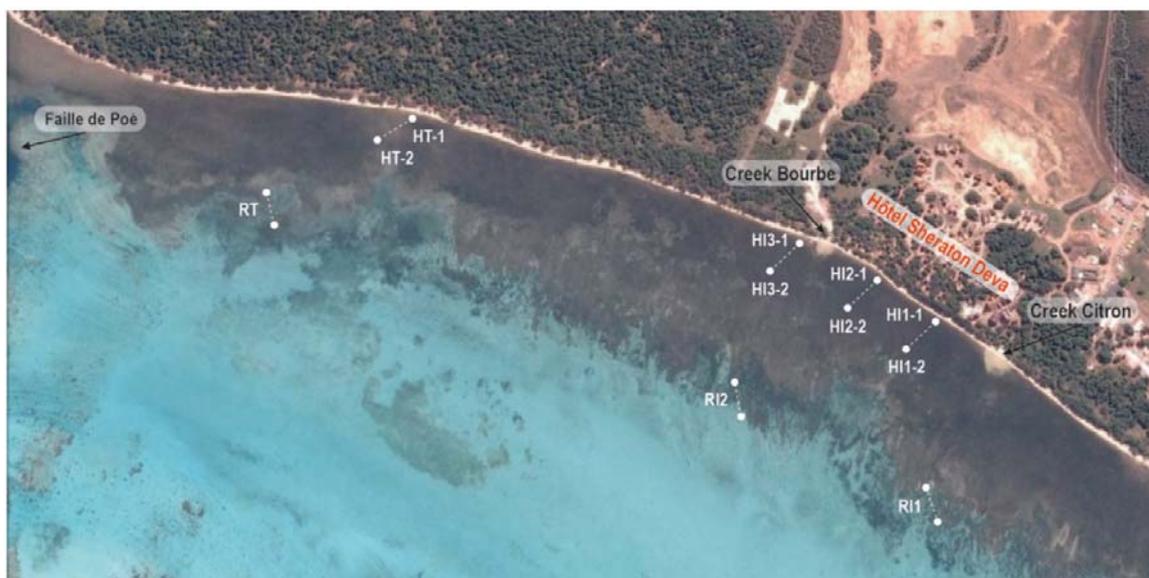
Figure 4 : Localisation des stations de suivi des récifs et herbiers au droit de l'hôtel du Sheraton

Appellation	Ecosystème	Statut	Positionnement	Latitude	Longitude
RI1	Récif	Station d'impact	Début	S 21°36,256'	E 165°21,772'
			Fin	S 21°36,215'	E 165°21,757'
RI2	Récif	Station d'impact	Début	S 21°36,120'	E 165°21,503'
			Fin	S 21°36,078'	E 165°21,495'
RT	Récif	Station témoin	T1 Début	S 21°35,871'	E 165°20,838'
			T1 Fin	S 21°35,859'	E 165°20,837'
			T2 Début	S 21°35,873'	E 165°20,831'
			T2 Fin	S 21°35,862'	E 165°20,829'
			T3 Début	S 21°35,860'	E 165°20,833'
			T3 Fin	S 21°35,848'	E 165°20,834'
HI1	Herbier	Stations d'impact	HI1-1	S 21°36,002'	E 165°21,780'
			HI1-2	S 21°36,034'	E 165°21,738'
HI2	Herbier	Stations d'impact	HI2-1	S 21°35,947'	E 165°21,700'
			HI2-2	S 21°35,978'	E 165°21,657'
HI3	Herbier	Stations d'impact	HI3-1	S 21°35,893'	E 165°21,589'
			HI3-2	S 21°35,928'	E 165°21,545'
HT	Herbier	Stations témoins	HT-1	S 21°35,720'	E 165°21,032'
			HT-2	S 21°35,747'	E 165°20,982'

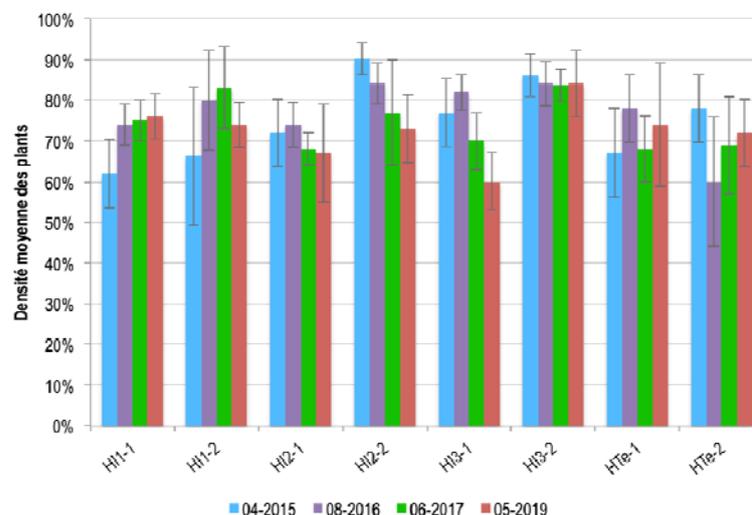
Figure 11 : Evolution temporelle de la densité des plants de phanérogames marines au sein des stations de suivi des herbiers (taux moyens de recouvrement +/- écarts types)

- ⇒ D'un point de vue statistique, seule la station HI3-1 présente une régression significative de sa densité entre 2015 et 2019. Elle demeure toutefois élevée. L'analyse des transects linéaires conforte ce résultat, avec une plus grande proportion d'herbiers moyennement denses en 2019. Pour toutes les autres stations, les densités des plants de phanérogames ne présentent pas d'évolution temporelle significative. La densification de l'herbier HI1-1 n'est plus significative.

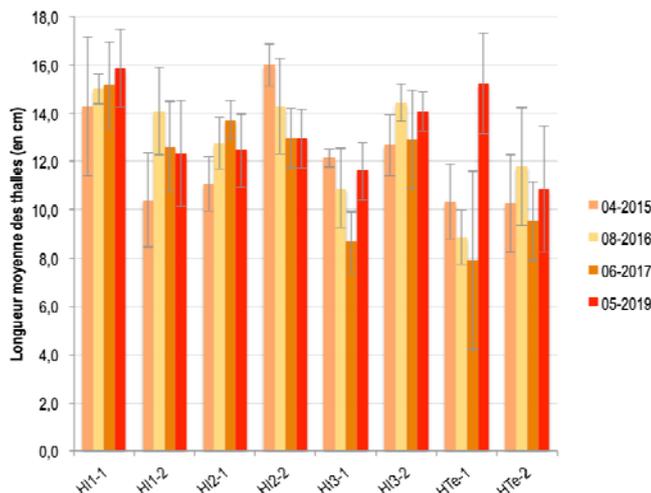
Figure 12 : Evolution temporelle de la hauteur de la canopée au sein des stations de suivi des herbiers (longueur moyenne des thalles +/- écarts types)

⇒ Etant donné la prédominance des *Thalassia hemprichii* au sein des herbiers expertisés, toutes les mesures de longueur des thalles ont été faites sur cette espèce. La hauteur moyenne des plants varie entre 11 et 16 cm selon les quadrats, ce qui représente une hauteur relativement limitée pour cette espèce qui peut atteindre 40 cm (Payri, 2006). La faible profondeur d'eau est certainement en cause dans la limitation de l'extension verticale des plants. Les plants sont assez uniformes (écarts types à la moyenne peu élevés). Ces données sont comparables avec celles obtenues depuis 2015, hormis sur HTe-1.

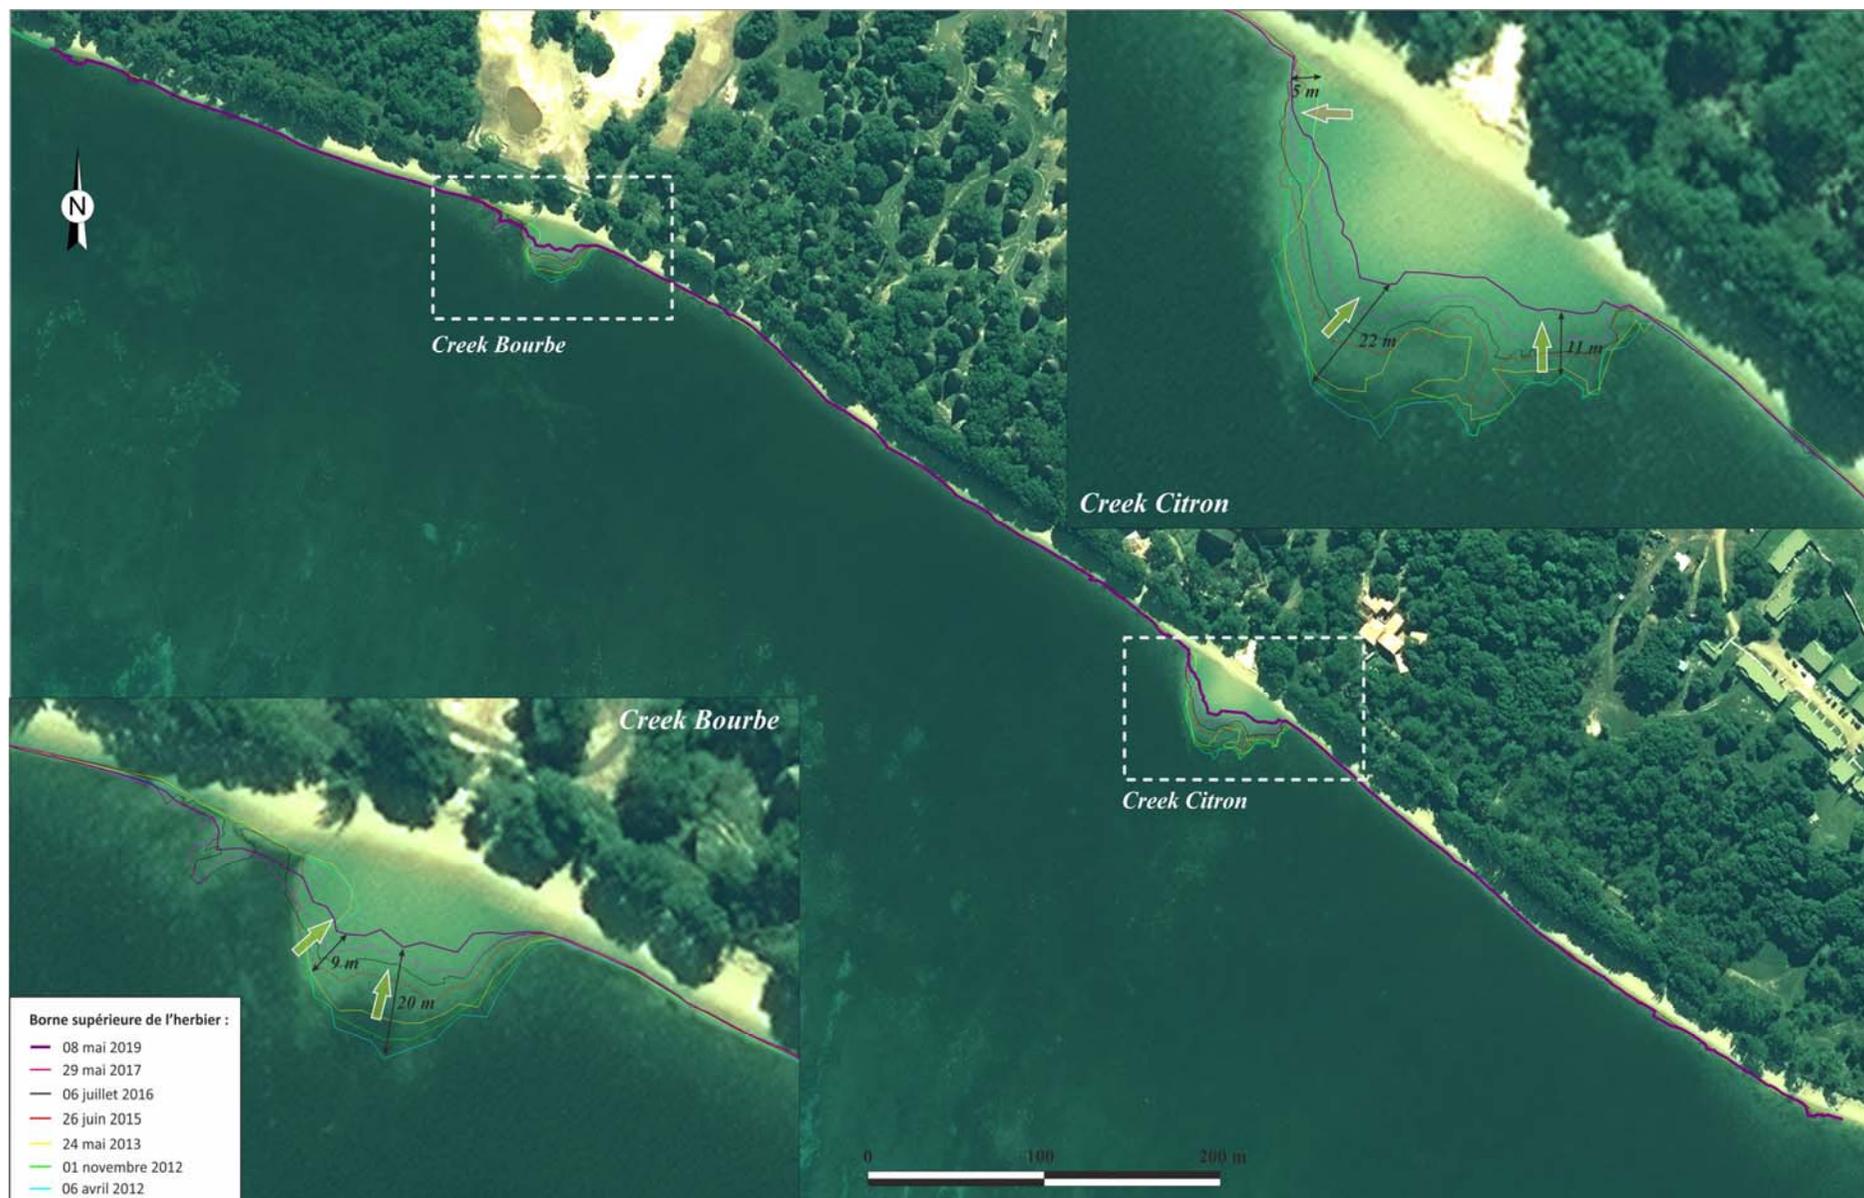
Figure 14 : Evolution de la localisation de la limite supérieure de l'herbier de 2012 à 2019

- La poursuite du phénomène de recul de l'herbier constaté depuis 2012 au niveau de la frontière Nord-ouest de ces deux cônes de déjection. Comme déjà évoqué dans le cadre des rapports de suivi précédents, l'hypothèse avancée pour expliquer ce recul est une mobilisation vers le Nord-ouest des stocks de sable accumulés au niveau de ces deux cônes de déjection sous l'effet de la dynamique littorale (conditions d'alizés et transit littoral induit). La redistribution du sable vers le Nord-ouest conduirait à un « ensevelissement » de l'herbier qui pourrait expliquer le recul constaté de la limite supérieure.

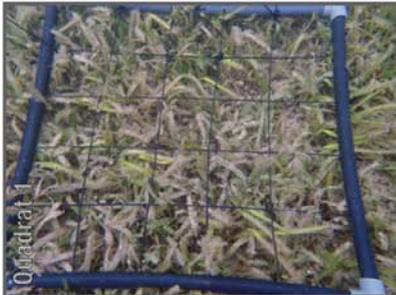
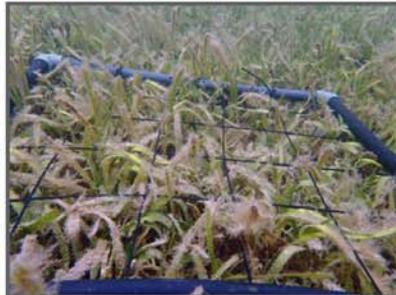
Herbiers de phanérogames marines

Couverture totale : 80%

Éponges libres*2

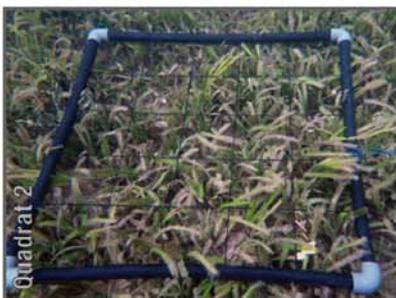
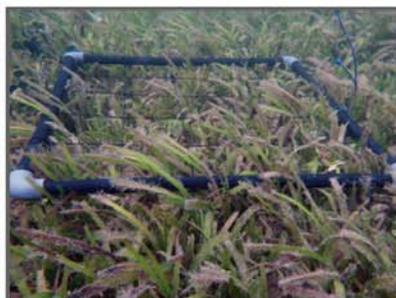
Herbiers de phanérogames marines

Couverture totale : 80%

Foraminifères<1%, éponges libres*6

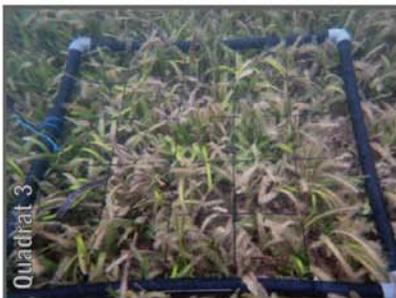
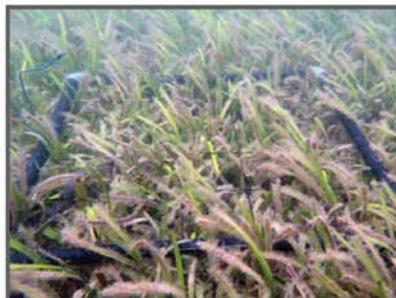
Herbiers de phanérogames marines

Couverture totale : 70%

Foraminifères<1%, éponges libres*4

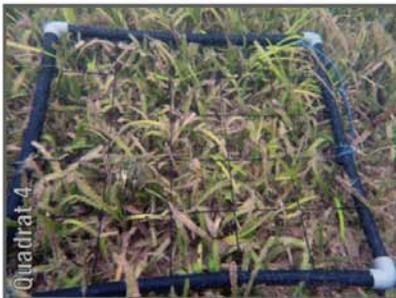
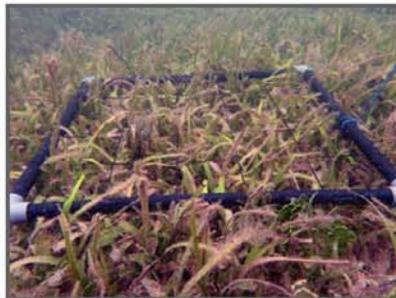
Herbiers de phanérogames marines

Couverture totale : 80%

Foraminifères<1%, ascidies coloniales<1%, éponges libres*4, Cerithidae*1

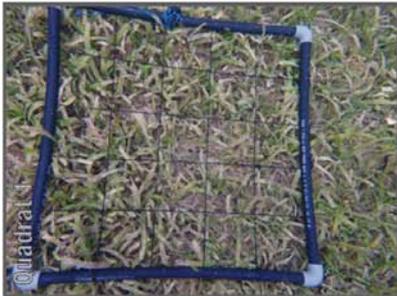
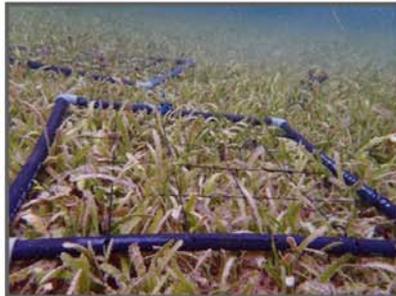
Herbiers de phanérogames marines

Couverture totale : 70%
Thalassia hemprichii (70%)
Hauteur de la canopée : 13,7 ± 2,1 cm

Foraminifères < 1%, éponges libres*10

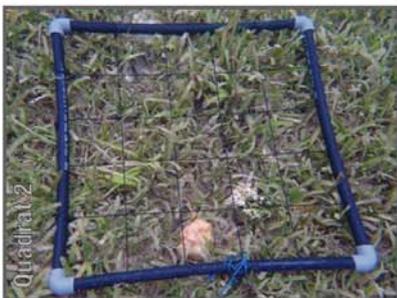
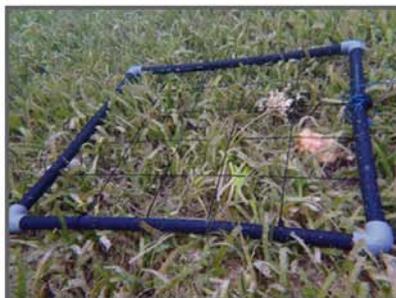
Herbiers de phanérogames marines

Couverture totale : 70%
Thalassia hemprichii (70%)
Hauteur de la canopée : 13,3 ± 2,1 cm

Foraminifères < 1%, éponges libres*7, corail massif *Porites* (diamètre 10 cm)

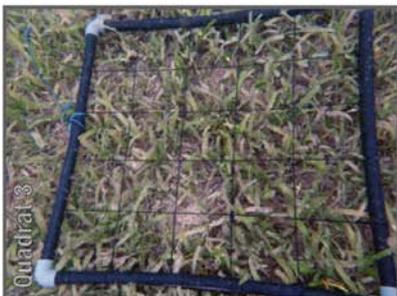
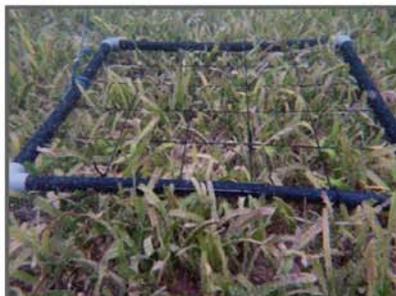
Herbiers de phanérogames marines

Couverture totale : 80%
Thalassia hemprichii (80%)
Hauteur de la canopée : 9,9 ± 1,2 cm

Foraminifères < 1%, éponges libres*9, éponge fixée*1

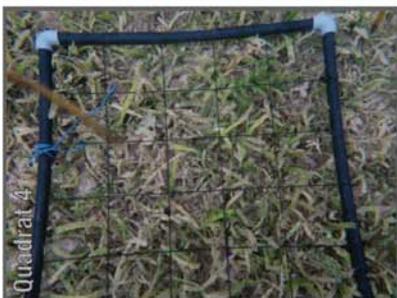
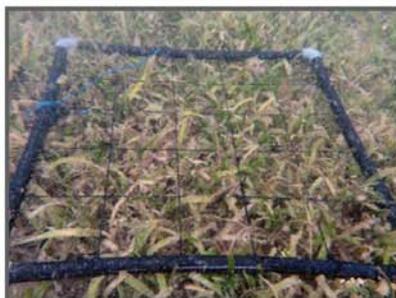
Herbiers de phanérogames marines

Couverture totale : 70%
T. hemprichii (60%), *Halodule uninervis* (10%)
Hauteur de la canopée : 10,1 ± 2,9 cm

Foraminifères < 1%, éponges libres*12

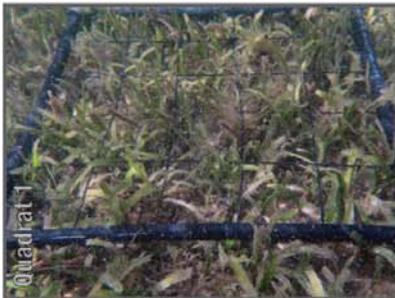
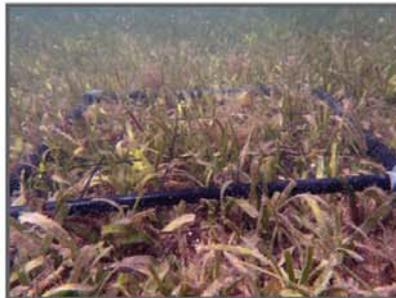
Herbiers de phanérogames marines

Couverture totale : 60%
Thalassia hemprichii (60%)
Hauteur de la canopée : 12,7 ± 2,9 cm

Foraminifères <1%, éponges libres*7

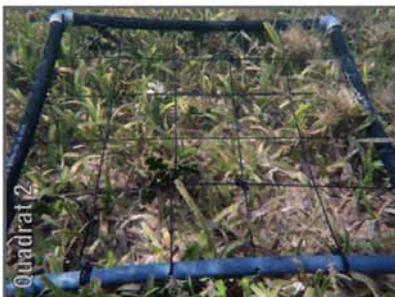
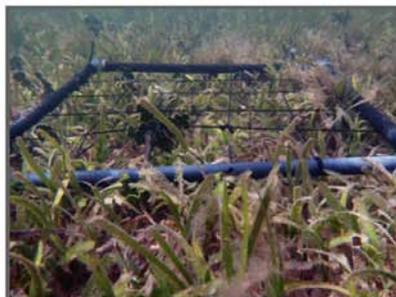
Herbiers de phanérogames marines

Couverture totale : 50%
Thalassia hemprichii (50%)
Hauteur de la canopée : 11,3 ± 3,5 cm

Foraminifères <1%, éponges libres*4,
Cerithidae*1

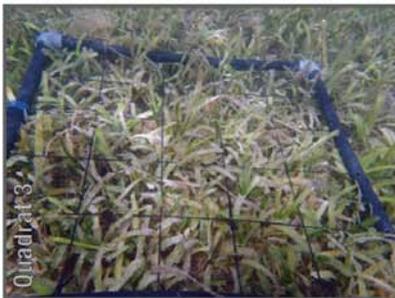
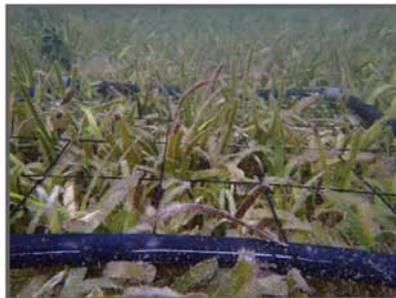
Herbiers de phanérogames marines

Couverture totale : 80%
Thalassia hemprichii (80%)
Hauteur de la canopée : 12,0 ± 1,0 cm

Foraminifères <1%, éponges libres*5

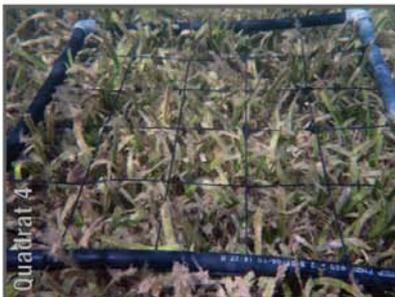
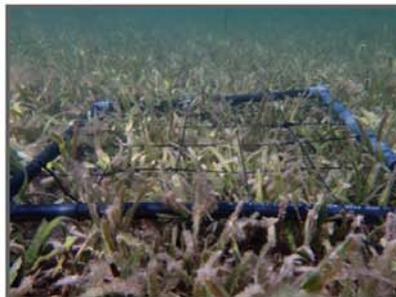
Herbiers de phanérogames marines

Couverture totale : 75%
Thalassia hemprichii (75%)
Hauteur de la canopée : 11,3 ± 4,2 cm

Foraminifères <1%, Ascidies coloniales <1%,
éponges libres*8

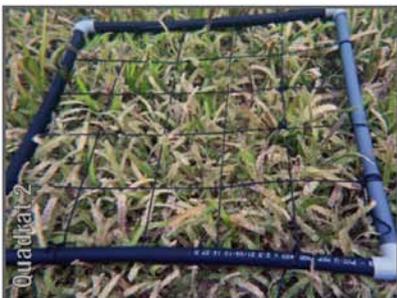
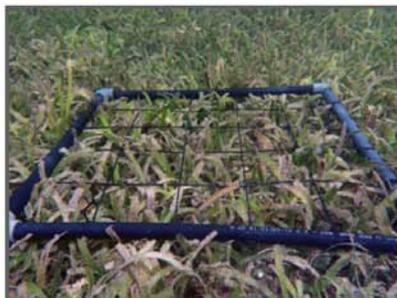
Herbiers de phanérogames marines

Couverture totale : 85%
T. hemprichii (80%), *H. uninervis* (5%)
Hauteur de la canopée : 13,0 ± 2,6 cm

Foraminifères < 1%, éponges libres*8, actinie*1

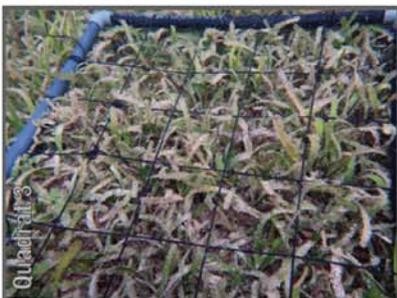
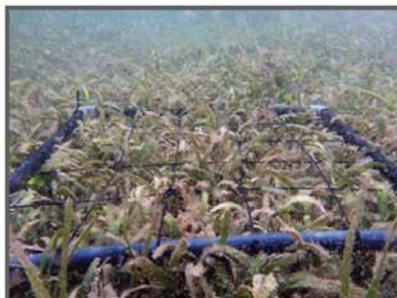
Herbiers de phanérogames marines

Couverture totale : 75%
T. hemprichii (70%), *H. uninervis* (5%)
Hauteur de la canopée : 11,3 ± 1,5 cm

Foraminifères < 1%, éponges libres*5

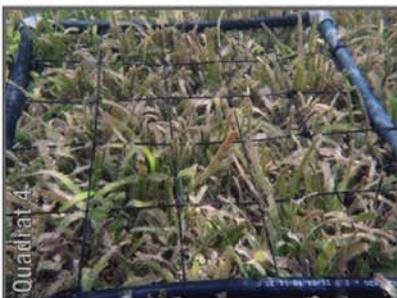
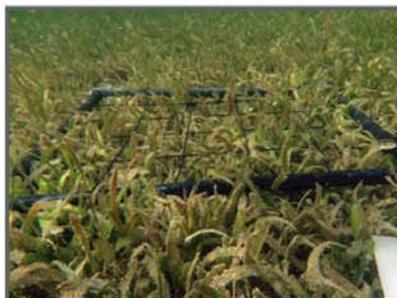
Herbiers de phanérogames marines

Couverture totale : 65%
T. hemprichii (60%), *H. uninervis* (5%)
Hauteur de la canopée : 13,3 ± 2,1 cm

Eponges libres*7

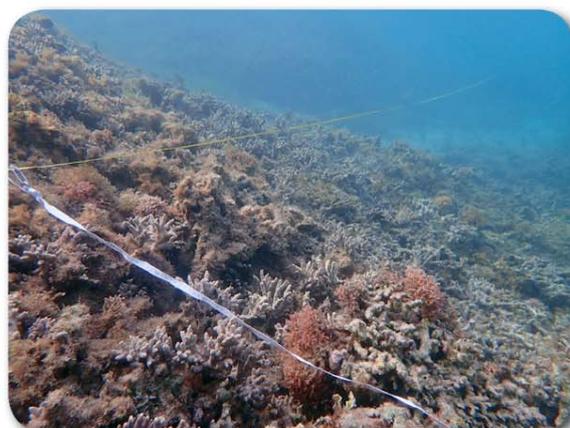
La station de suivi longe la bordure de plusieurs massifs coralliens.
