Suivi environnemental des milieux

Juillet 2018 - Juin 2019

Hôtel Sheraton et golf
Gouaro Deva - Bourail

2014 CAPSE 10580 02
Juin 2019

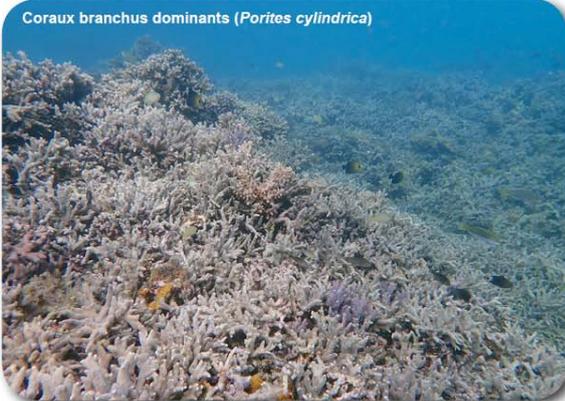
Coraux branchus dominants (*Porites cylindrica*)

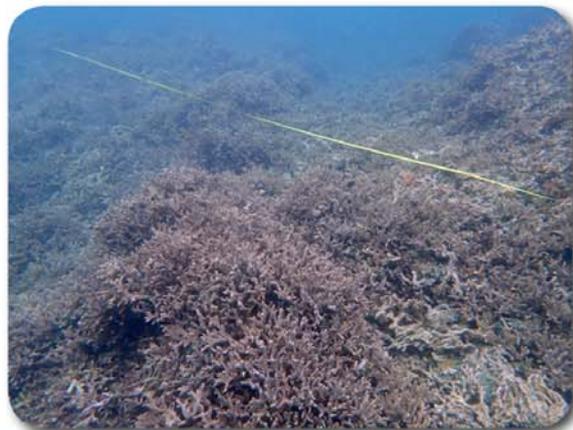
La station de suivi longe la bordure de plusieurs massifs coralliens.

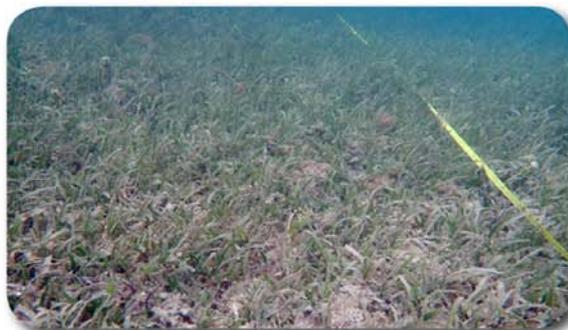
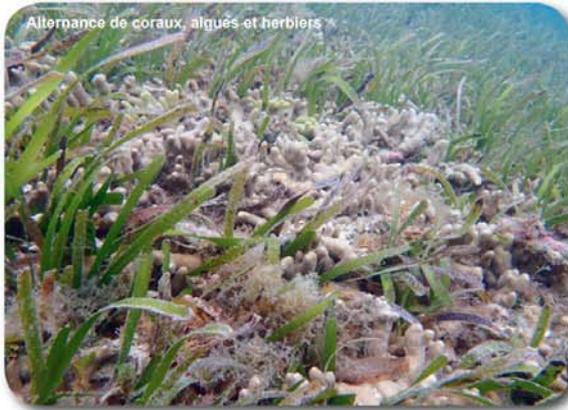
Station
RTe

Substrats dominants :

- Assemblages algaux (37%)
- Herbiers (31%)
- Débris coralliens (15%)

Substrats abiotiques :

16% : platier induré formé d'accumulations de débris coralliens et des zones sableuses en limite du platier récifal avec le lagon.

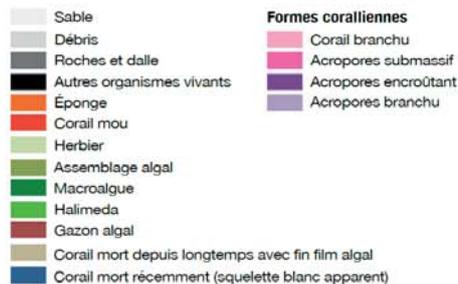
Le peuplement corallien est peu dense (10%) et peu diversifié, avec une seule catégorie de forme corallienne inventoriée, branchue non-Acroporidae, exclusivement représentée par l'espèce *Porites cylindrica*. Le taux de corail vivant a régressé au cours de la période de suivi (-30% entre 2015 et 2019). En 2019, il est statistiquement moins élevé qu'en 2015 (Friedman, $p < 0,05$).

Les algues, principalement des assemblages algaux, recouvrent aujourd'hui la majorité des fonds de la station de suivi. On note par ailleurs une régression de la catégorie « corail mort », également recouverts par les assemblages algaux.

On retiendra donc pour RTe une régression importante du taux de corail vivant au cours du temps et une augmentation concomitante des assemblages algaux. La cause la plus probable de la régression corallienne est le stress thermique ayant engendré la mortalité par blanchissement des coraux les moins profonds (transects 1 et 3, situés sur le haut du platier, subaffleurants à marée basse, entre février et avril 2016).

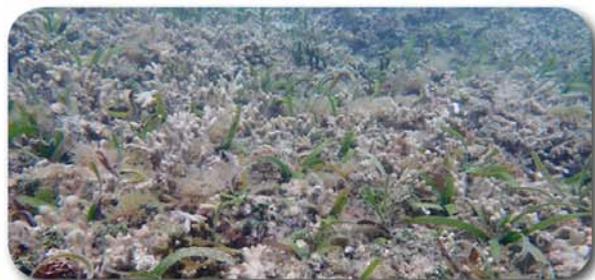
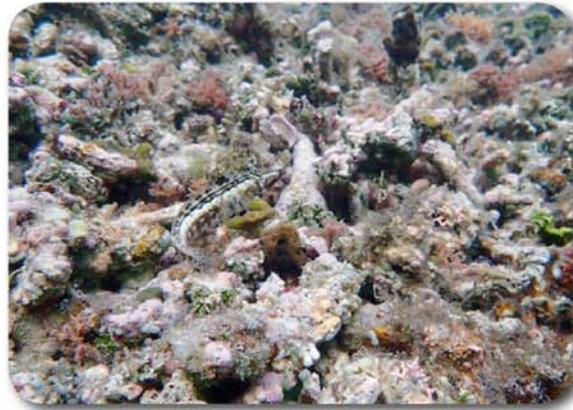
Station
RTe

Richesse spécifique totale : 34 espèces
Richesse spécifique moyenne (± écart type) : 20,7 ± 2,9 espèces par transect
Familles les plus diversifiées : Labridae et Pomacentridae
Densité moyenne (± écart type) : 0,82 ± 0,11 ind./m²
Espèces dominantes : *Siganus spinus* ; en moindre mesure : *Halichoeres trimaculatus*, *Siganus argenteus*, *Scarus sp.* et *Thalassoma lutescens*.
Biomasse moyenne (± écart type) : 13,6 ± 4,1 g/m²
Espèces dominantes : *Rhinecanthus aculeatus* ; en moindre mesure : *Siganus spinus*, *Thalassoma lunare*, *Thalassoma lutescens* et *Thalassoma nigrofasciatum*.

Lors du suivi de 2019, RTe abritait un peuplement de poissons récifaux peu diversifié, peu dense et majoritairement composé de poissons de petite taille.

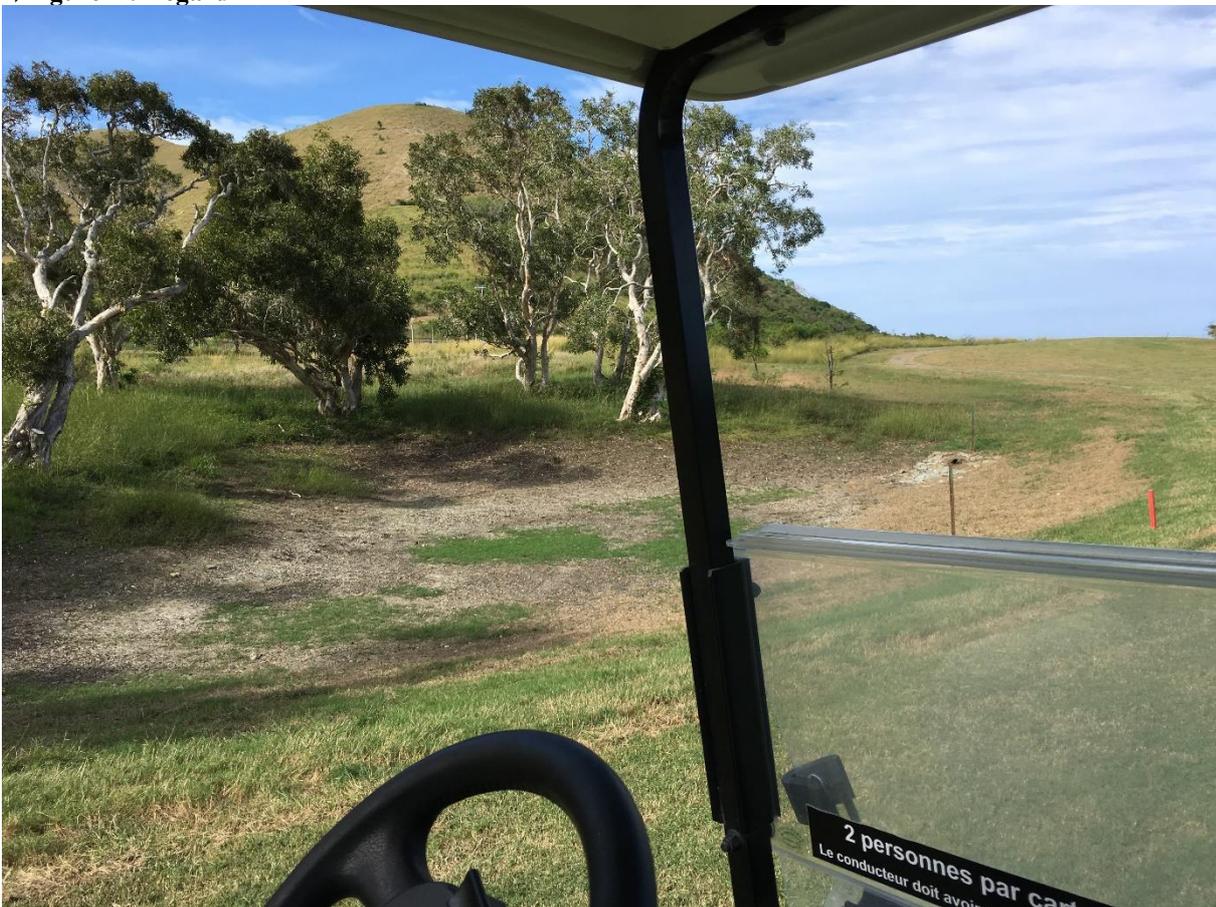
↳ **Figure 2 : Zone tampon trou 6**

<p>constituées qui créent une zone marécageuse au centre du parcours. Aucune gestion particulière n'est réalisée.</p> <ul style="list-style-type: none"> - Le parcours est également inondables en plusieurs endroits, des évènements peuvent être constatés 4 fois par an. Un aménagement notamment près du trou 6 a été nécessaire pour constituer une zone tampon. (<i>annexe 3 photo 2</i>) -Deux points d'eau (trous 11 et 12) sont présentes sur le parcours. (<i>annexe 3 photo 3</i>) <p>Qualité de l'eau</p> <ul style="list-style-type: none"> -Suite aux évènements de bloom algal plusieurs analyses par la Province du Sud ont été réalisées pour comprendre le phénomène. -Actuellement plusieurs piézomètres (3 capteurs : 1 en amont et 2 en aval du golf au niveau de l'hôtel et du littoral) sont installés sur site pour suivre la qualité des eaux souterraines. Des relevés périodiques par le cabinet CAPSE sont effectués. (<i>annexe 3 photo 4</i>) -Les derniers résultats n'indiquent pas de niveaux de nitrates anormalement élevés (1,58 µg sur site contre 40 µg en mer). - Les eaux de surface ne font pas l'objet du même suivi. - Aucune fertilisation ni application de produits sur les zones hors jeu sur la partie golf, mais il y a utilisation de produits sur la partie hôtel (cf. thématique IX). <p>Consommations</p> <ul style="list-style-type: none"> -Le logiciel Rainbird permet d'extraire les consommations programmées pour l'arrosage. -Une baisse des consommations de 40% a été présentée entre 2017 (300 000m³) et 2018 (180 000m³). Cette baisse n'a pas été reliée à un indicateur météo ou autre. (Une consommation de 800m³ par nuit est visée. 2L d'eau par m²) - Le réseau étant neuf et en éléments PE soudés, les fuites ne sont pas fréquentes. Elles sont détectées de manière visuelle et les arroseurs sont bloqués. Une tablette permet de tester les arroseurs sur le terrain. - Une restriction sur l'approvisionnement de la ressource peut être appliquée en été. - Pas de présence de fontaine ou points d'eau potable. Des sanitaires branchés sur l'eau brute sont installés entre les trous 3 et 6. - Pour économiser de l'eau, les machines sont d'abord nettoyées par soufflage avant d'être lavées avec l'eau.

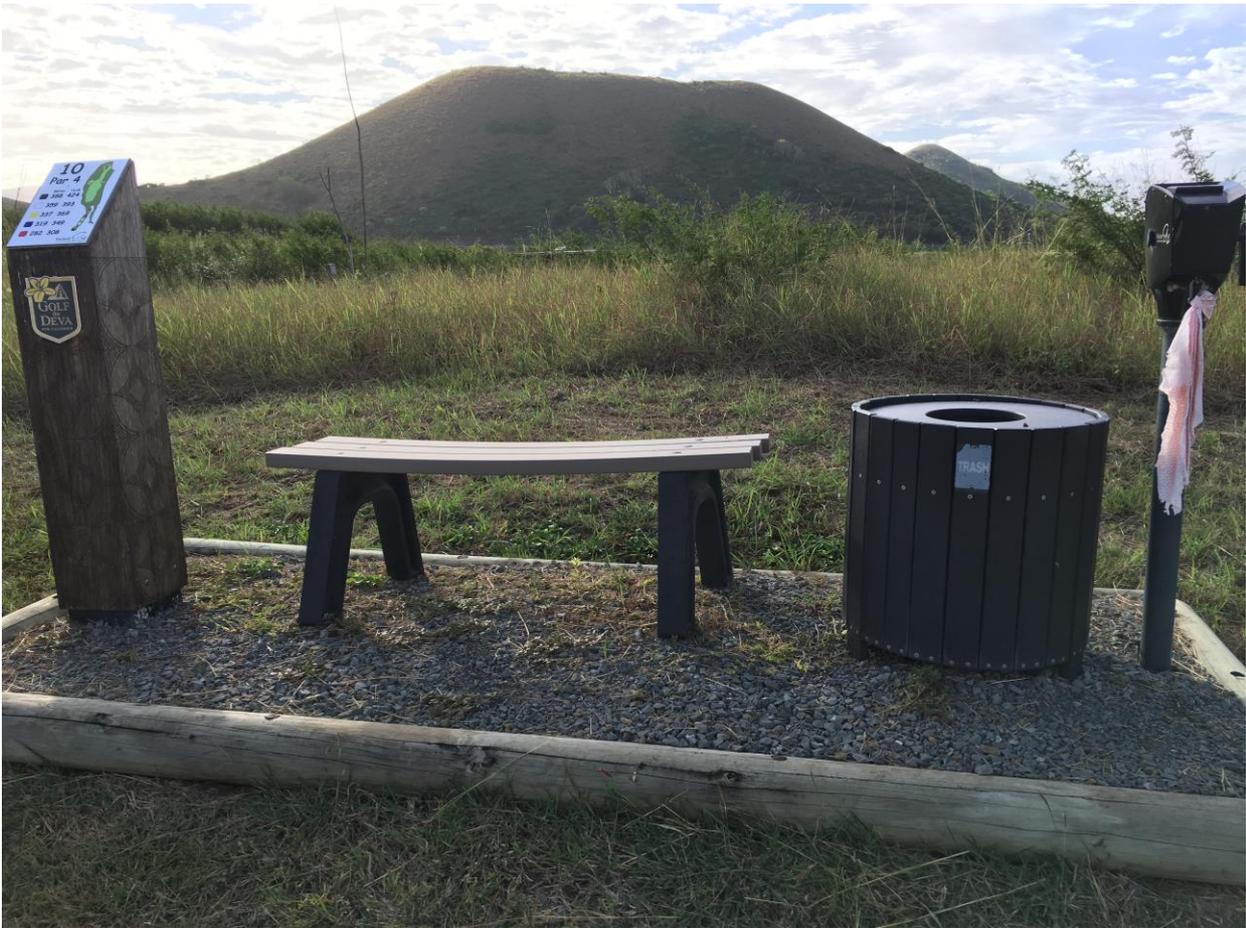
↳ **Figure 9 : Poubelles/bancs**

<p>- Deux bennes (cartons et ménagers) utilisées par les services de l'hôtel sont à disposition pour les jardiniers.</p> <p>Déchets des usagers</p> <p>- Des stations d'information avec un ensemble bancs-poubelles sont présents à chaque trou (<i>annexe 3 photo 9</i>).</p> <p>- Les poubelles sont uniflux, aucune possibilité de tri n'est proposée aux usagers.</p>		
VI. Air	<p>Qualité</p> <p>- L'incinération des déchets verts n'est pas pratiquée. Aucune odeur n'a été repérée lors du préaudit.</p> <p>- La réduction de l'usage des moteurs thermiques n'est pas engagée au niveau du choix du matériel d'entretien sauf pour l'entretien des abords de l'hôtel.</p> <p>- Le parc de matériel date de la construction du golf et est donc plutôt récent. L'entretien du matériel est réalisé en interne.</p>	Bonne tendance	<p>- L'impact sur la qualité de l'air est un critère à prendre en compte lors du choix du matériel en cas d'achat/remplacement. (R18)</p> <p>- L'inventaire des sources de pollutions interne est à dresser pour l'année n+1 (E).</p> <p>- Suivi de l'entretien des machines à présenter (E42). Un contrôle antipollution annuel est recommandé (R19).</p> <p>- L'information des usagers sur la qualité de l'air est à mettre en place. (E43)</p>

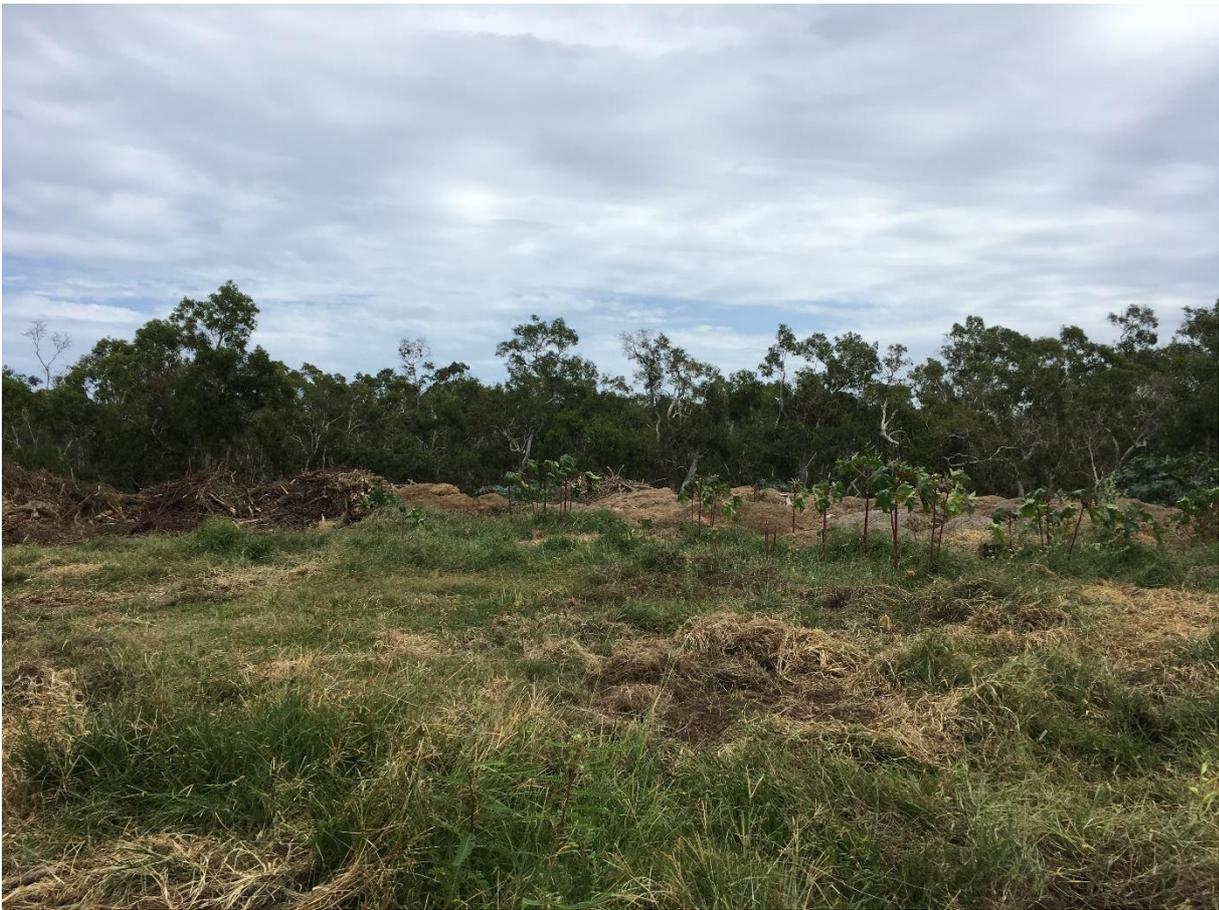
↪ **Figure 11 : Aire de stockage des déchets verts et accès**

<p>V. Déchets</p>	<p>Déchets de gestion</p> <p>- L'incinération des déchets verts n'est pas pratiquée. Une aire de stockage de déchets verts a été désignée au nord du parcours (trou 14) (<i>annexe 3 photo 11</i>). Pour l'instant il n'y a pas de réutilisation de ces déchets.</p> <p>- Une deuxième aire de stockage plus facile d'accès est également utilisée spécifiquement pour le dépôt des algues prélevées lors des blooms à titre d'expérimentation. (<i>annexe 3 photo 10</i>)</p> <p>- La séparation par type de déchets est engagée (ferraille, bois etc.). Le schéma d'élimination pour les déchets est établi : la plateforme Trecodec qui récupère les piles, batteries et huiles usagées et les pneus et Boufeneche qui récupère les huiles usagées.</p> <p>- Les déchets dangereux en attente sont stockés à l'abris.</p> <p>- Les bordereaux de suivi des déchets (BSD) sont systématiquement récupérés et archivés par le mécanicien qui a une bonne connaissance des exigences réglementaires concernant les déchets.</p> <p>- A côté de l'abris pour les fertilisants, la ferraille est stockée. Le prestataire désigné de la prise en charge est EMC.</p>	<p>Bonne tendance</p>	<p>- L'installation de poubelles de tri est à prévoir pour l'année n+1 de la labellisation (E36) à défaut de la pratique du « zéro poubelle » (R14). Une communication appropriée à destination des usagers est à prévoir (E39, R16).</p> <p>- Il est recommandé d'engager des actions de réduction de déchets en interne (R13) et d'y impliquer le restaurant des employés et les opérations de l'hôtel (R15).</p> <p>- Une veille est recommandée pour suivre l'évolution des schémas de collecte et réglementation au niveau local des traitements des déchets produits.</p> <p>La documentation du traitement des déchets est à prévoir (E37).</p> <p>-Une réflexion est à mener sur la valorisation des déchets verts (E37).</p>

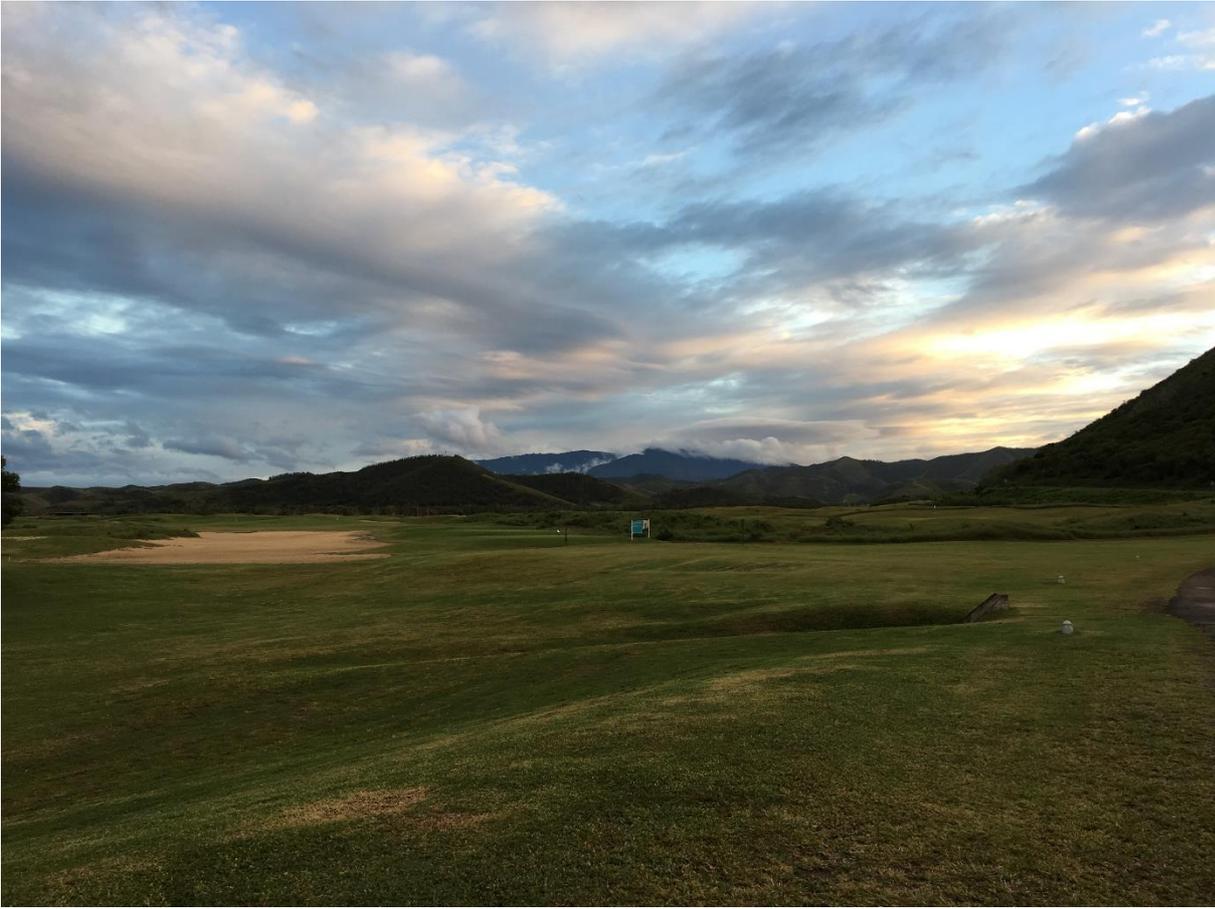
↪ **Figure 12 : Bunkers**

<p>Matériaux</p> <ul style="list-style-type: none"> - Un stock de sable de mer est sur site (<i>annexe 3 photo 15</i>). Après écoulement du stock une nouvelle source n'a pas encore été identifiée. En théorie 7cm de sable sont nécessaires pour le jeu. Les bunkers ne sont ainsi pas tous rechargés au même rythme en fonction de leur localisation sur le parcours. - Pour le sablage des greens, du sable de silice est extrait de la carrière de sable voisine du golf de Dumbéa. (un besoin de volume de 50-60 m3 par golf est annoncé). - Les ensembles panneau-banc-poubelles à chaque départ sont composés en plastique recyclé. (<i>annexe 3 photo 9</i>) - Le paillage en copeaux de bois provient d'une scierie à Bourail. Des feuilles ramassées peuvent également être utilisées. <p>Comptabilité matière et enregistrements</p> <ul style="list-style-type: none"> - Lors du préaudit, la FDS du nouveau produit de fertilisation a été présentée. - Une partie des achats est réalisée par le responsable des achats de l'hôtel, même
