## **Demande de défrichement et de dérogation pour la destruction d'espèces endémiques, rares ou menacées**

**dans le cadre de l'actualisation de la première  
séquence quinquennale du site minier de Pinpin 1B  
– Années 2017 et 2018 – Centre minier de Poya**

Rapport AQUA TERRA n°061/18 – version 01

**Demande d'autorisation d'exploitation – centre minier de Poya – Étude d'impact  
environnementale DAE/PYA/001/C - EIE /PIN – Version 3.0 - Août 2012**

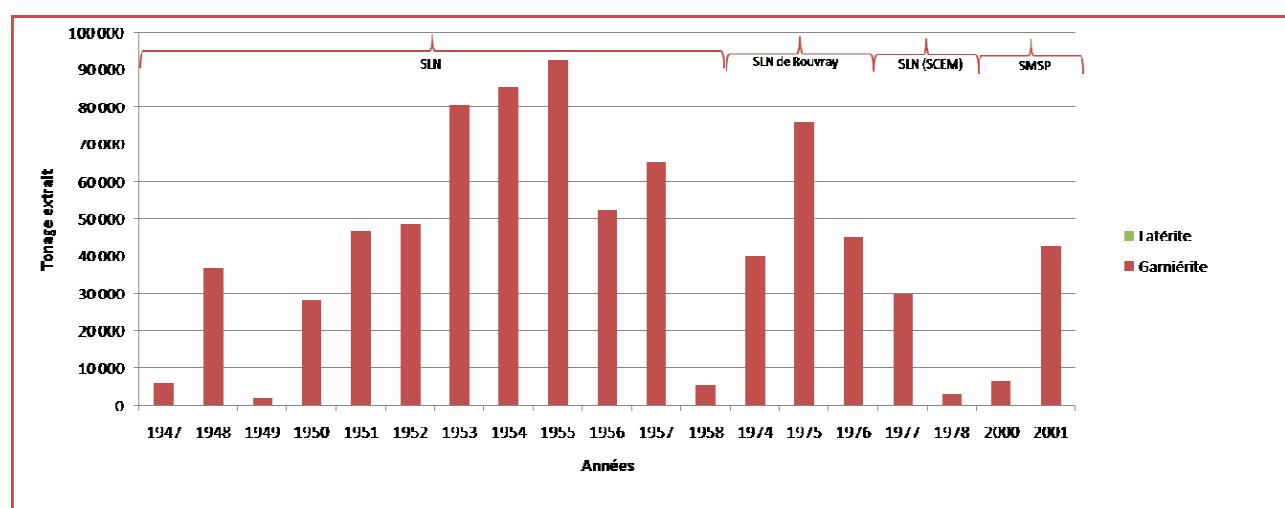
L'exploitation n'a concerné que la garniérite. En 2000, la quantité extraite de garniérite depuis l'ouverture de la mine en 1947, représentait 794 208 t.

*Figure 02: Historique de la production de la mine Pinpin de 1947 à 2001 (source : DIMENC)*

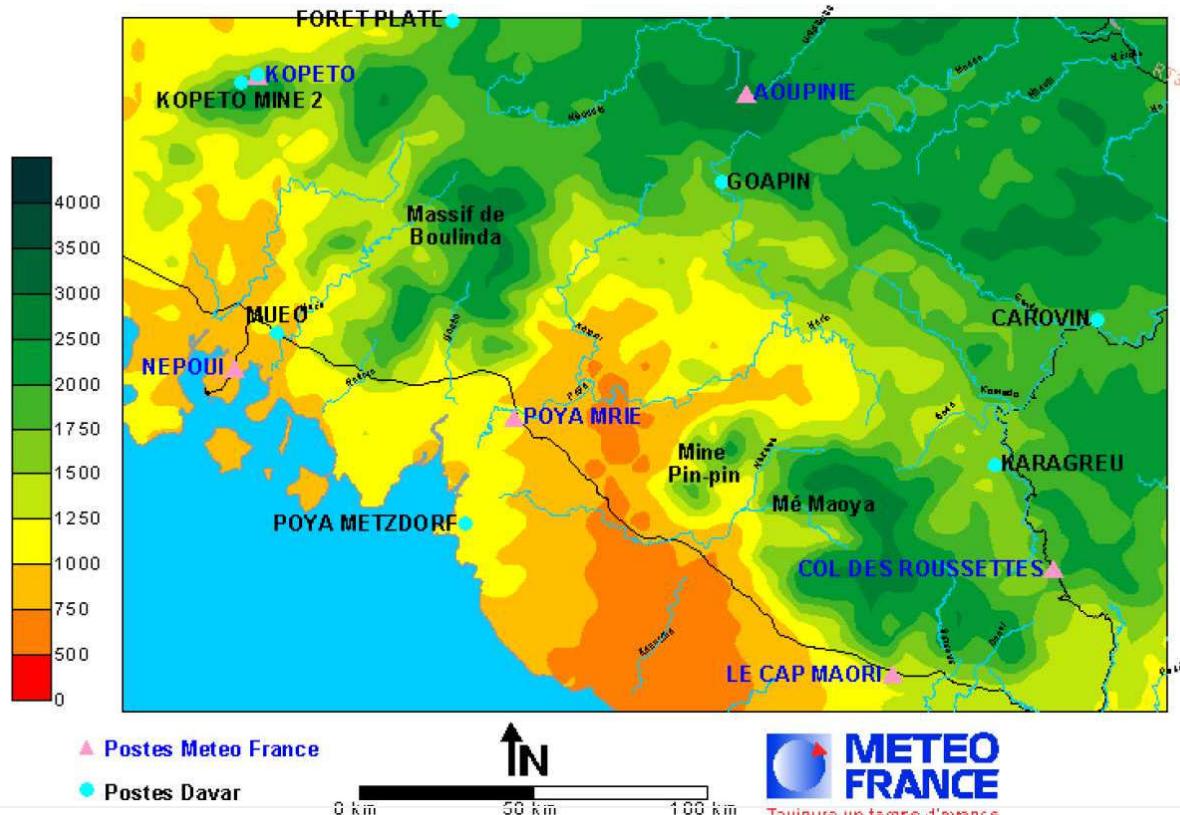
Figure 06: Précipitations moyennes annuelles de 1991-2000 (mm) reconstituées par la méthode Aurelhy<sup>7</sup>

- *interannuelles* : avec des années très sèches en phase El Niño et très humides en phase El Niña,
- *annuelles* :
  - avec une saison pluvieuse centrée sur le premier trimestre avec des valeurs moyennes mensuelles dépassant 300 mm à Karagreu, Goapin et Col des Roussettes,
  - et une saison sèche de septembre à octobre avec des quantités proches ou inférieures à 50 mm.

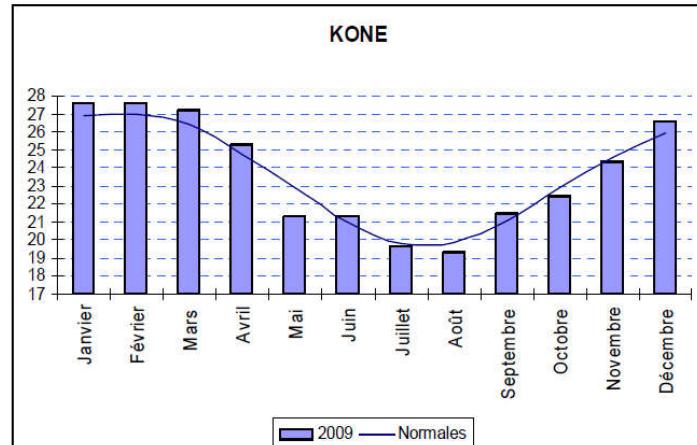
*Figure 07: Données de températures au poste de Koné (source: Météo France)*

Au poste de Koné, la température moyenne annuelle est de 23,6°C (normale 1971-2000).

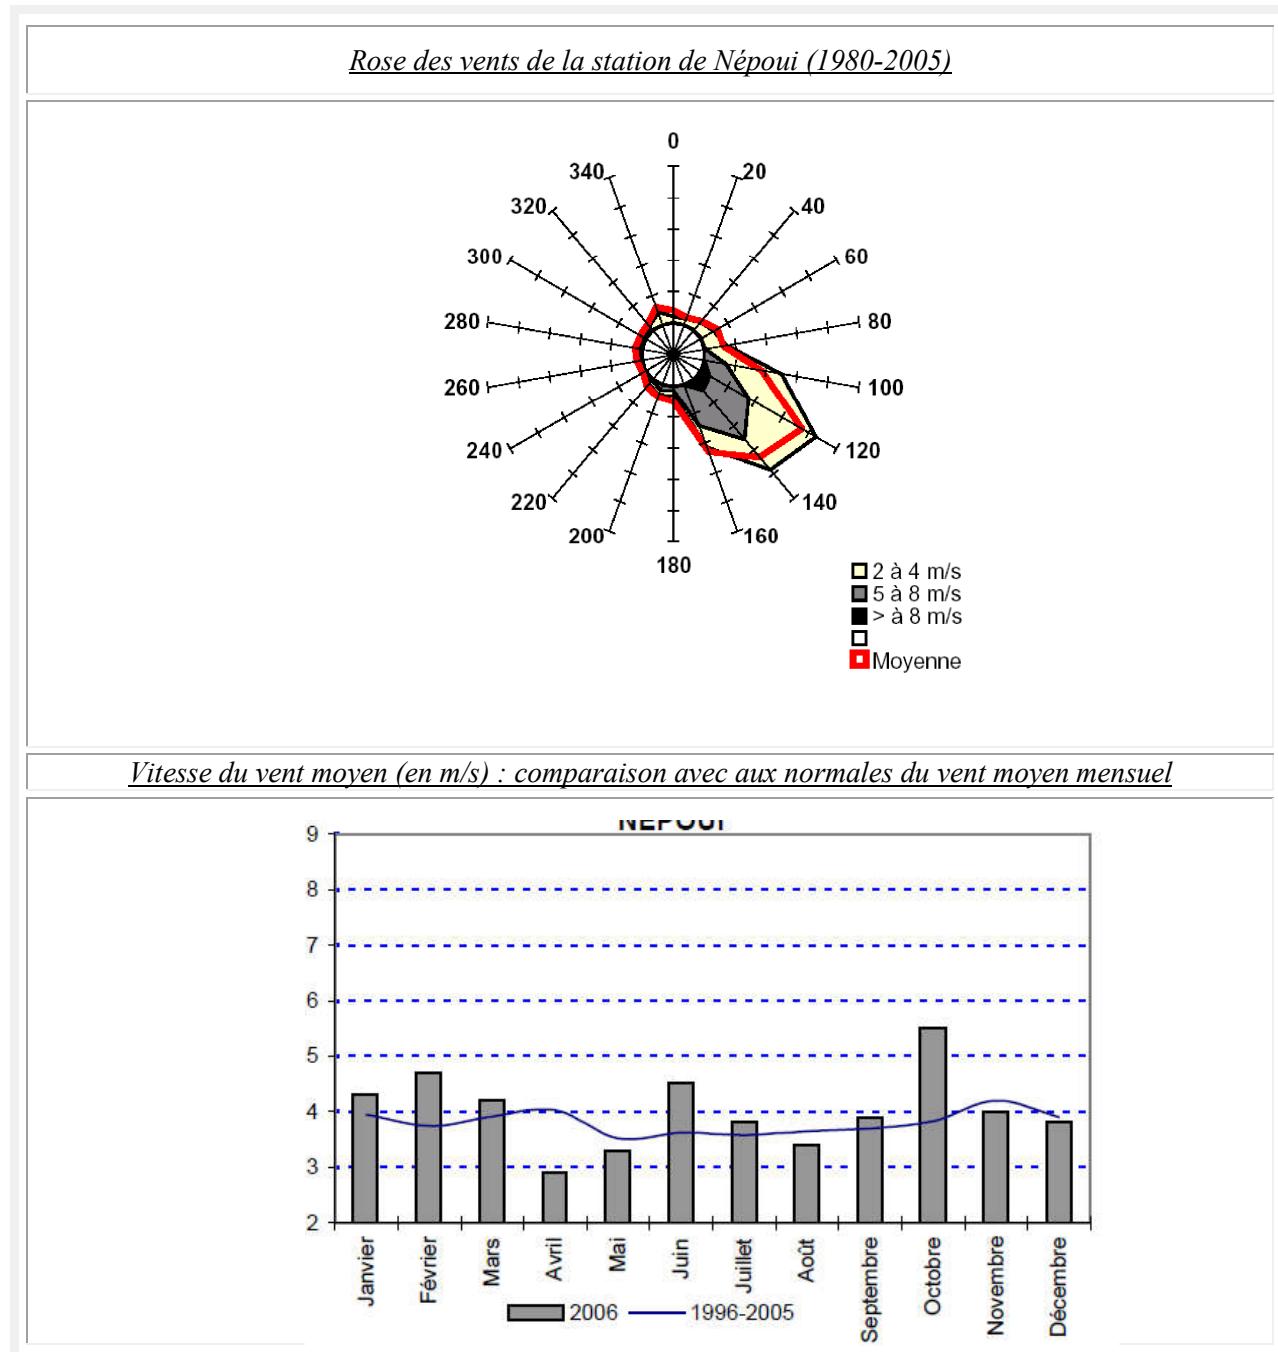
*Figure 08: Données de vent au poste de Népoui (source: Météo France)*

La présence des alizés de sud-est presque toute l'année, caractérise cette région (250 jours par an). Les alizés sont relativement stables en direction (100° à 160° par rapport au nord) mais d'intensité variable en fonction de l'heure dans la journée.

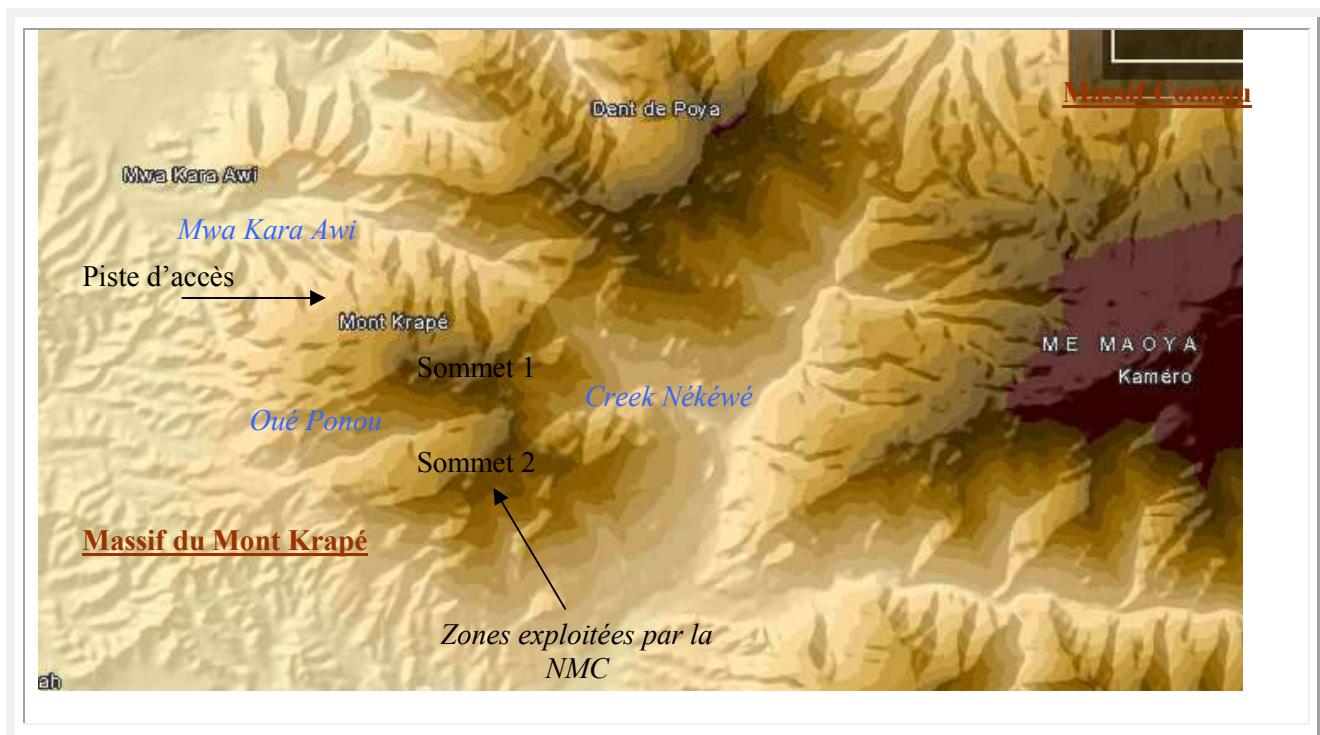
Les versants du massif sont particulièrement abrupts et réguliers avec des pentes qui peuvent atteindre 75%.

Figure 10 : Carte du relief (source : Géorep)

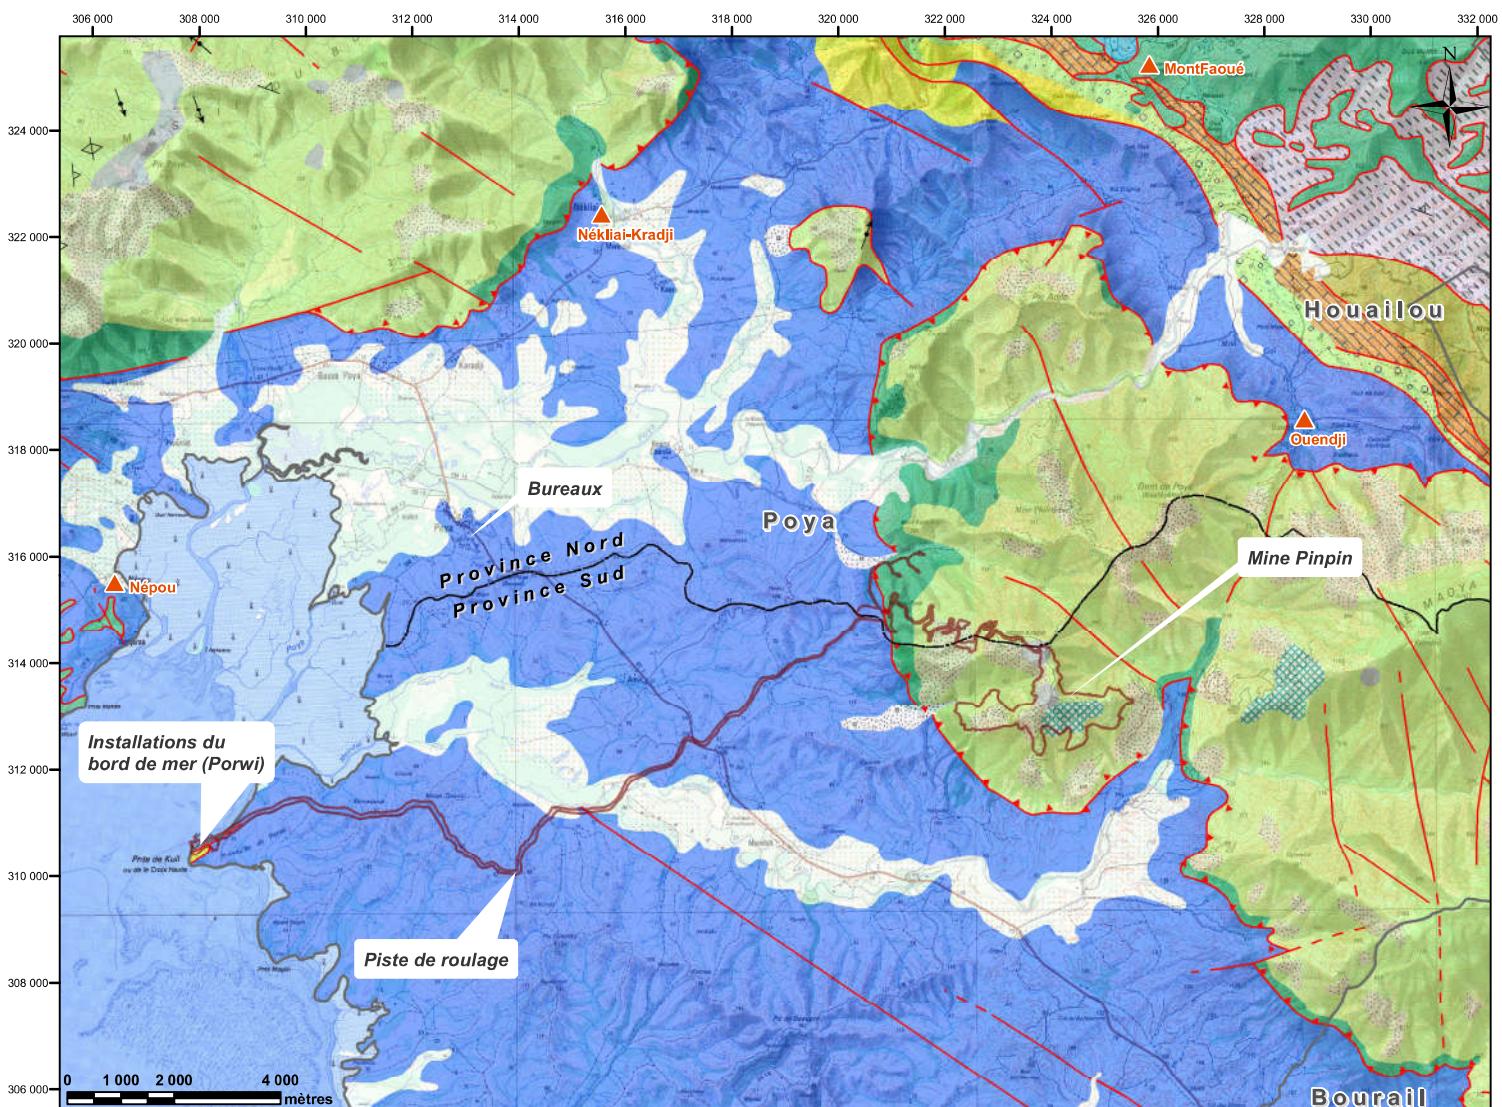
Carte 09 : Extratit de la carte géologique dans la zone de la mine Pinpin

D'un point de vue structural, 2 familles de faille sont identifiées (régionales) :

- N020 à N050 : L'ensemble situé au nord du mont Krapé est découpé par une faille orientée Nord – Est / Sud – Ouest (N050) dont des répliques sont retrouvées dans la partie sud (N020 à N050),
- N120 à N150 : Une structure de direction N140 avec un pendage de l'ordre de 50 à 90 degrés vers le Nord-est sépare le mont Krapé et le massif de Dent De Poya. Celle-ci est bien marquée par le talweg du Nékéwé.

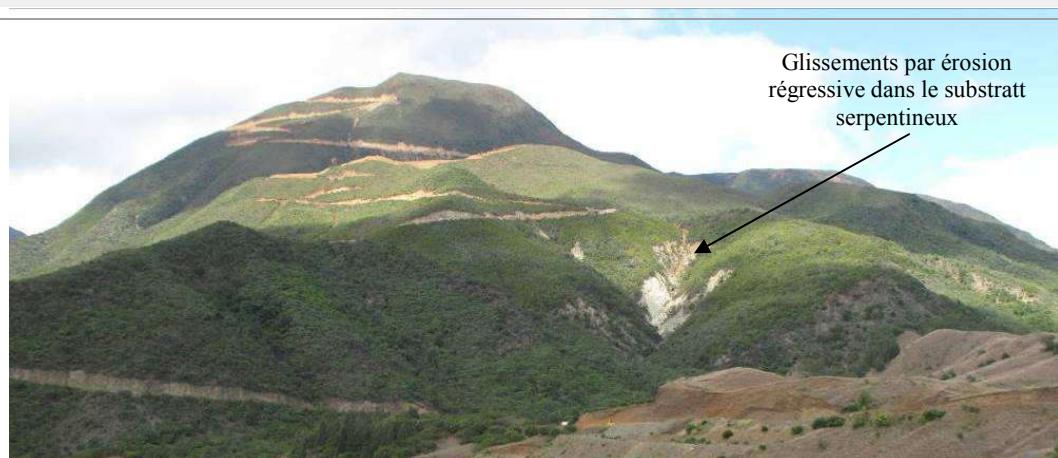
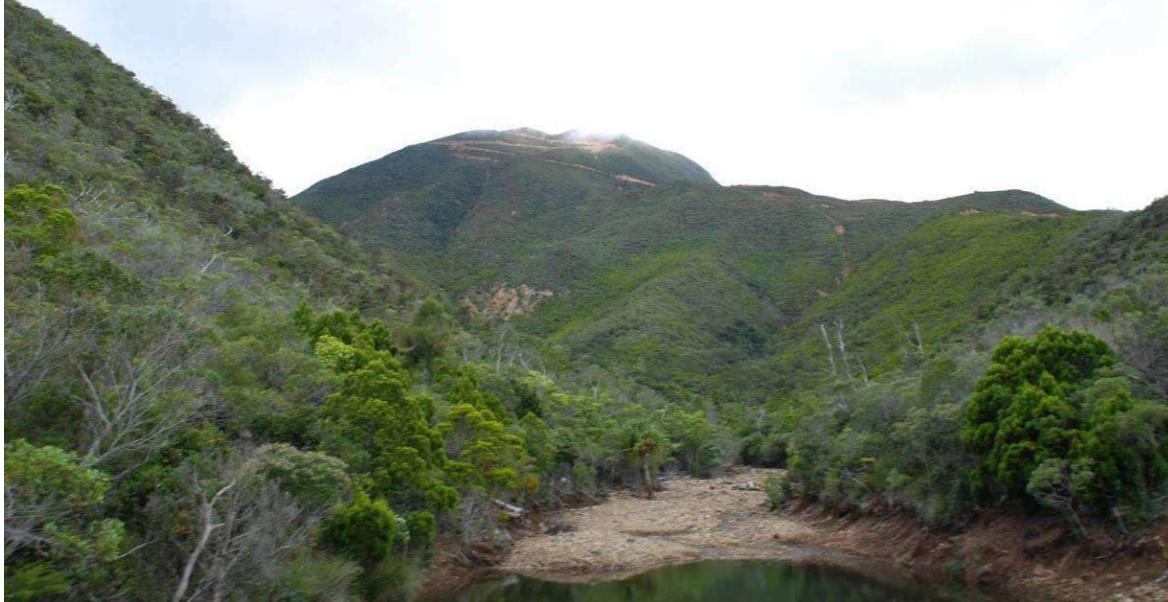
Planche photographique 09 : versant nord-ouest

- **Versant nord-ouest** : la piste d'accès à la mine Pinpin sillonne le versant nord-ouest du Mont Krapé. Avant les travaux de gestion des eaux de la piste, les eaux de ruissellement restaient sur la piste avec un exutoire principal à mi-hauteur au niveau de la zone SMMO86 et du barrage SM86\_BAR1 (barrage Monica). L'augmentation du débit dans ce creek (affluent 8 du creek Mwé Kara Awi) et les changements de substrats (hazburgites/serpentines/basalte) ont généré la création d'une importante ravine. Cette ravine par érosion régressive a engendré de nombreux glissements de terrain dans le substrat serpentineux dont la tenue est très précaire en raison de sa grande friabilité. La conséquence est l'engravement de l'affluent 8 du creek Mwé Kara Awi. Cet engravement est cependant contenu dans le creek par les ouvrages en cascades positionnés en pied de mine. Cette ravine impacte la partie ouest du versant. La partie nord du versant présente peu de figures d'érosion. On peut noter quelques ravines. Plus haut, le versant nord est concerné par de rejets miniers (zone de Doline et surtout l'ancienne mine Ginou) ayant engendré des arasements, des ravinements et donc l'engravement du creek Mwé Kara Awi.

Vu sur le versant nord ouest

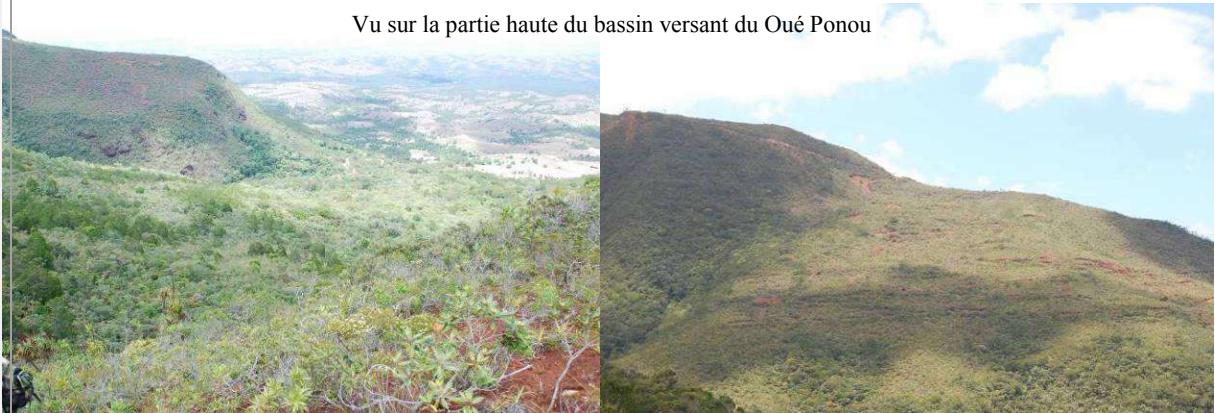
Planche photographique 10 : versant ouest (bassin versant du Oué Ponou)

- **Versant ouest** : ce versant correspond au bassin versant du creek Oué Ponou. Aucune figure d'érosion majeure n'est visible. Ce versant est bien protégé de l'érosion de par l'absence de tout rejet minier et par une couverture végétale importante et dense surtout dans le substrat serpentineux de bas de versant assurant une protection face à l'érosion.

Vu sur la partie haute du bassin versant du Oué Ponou

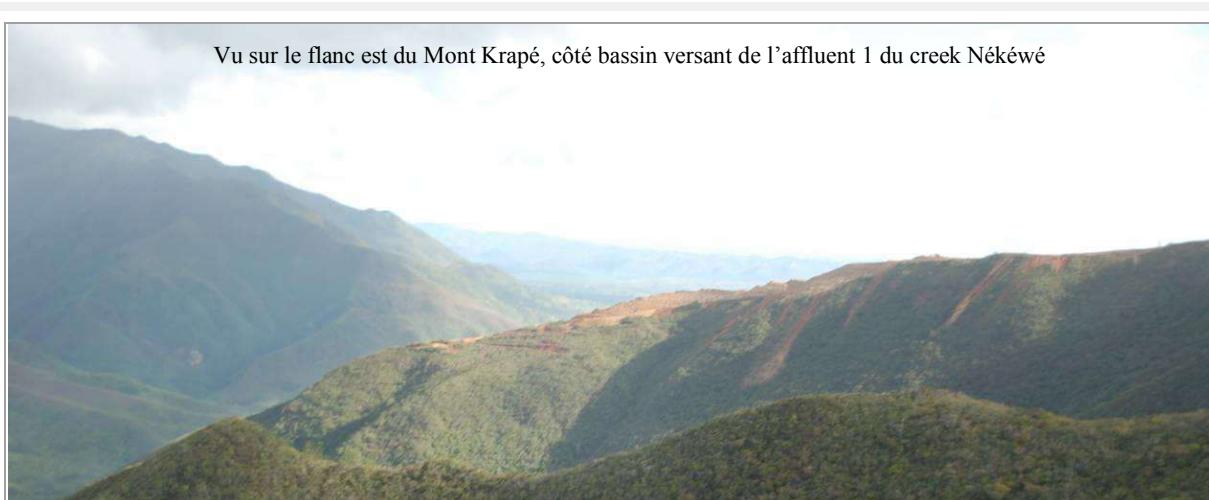
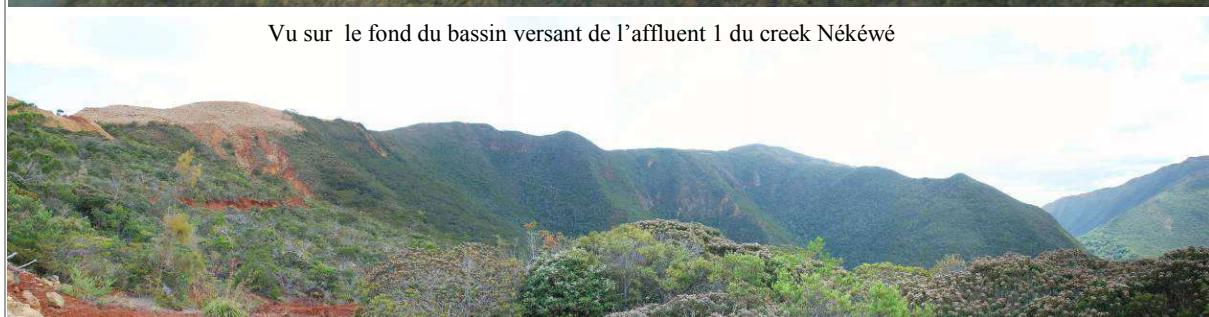
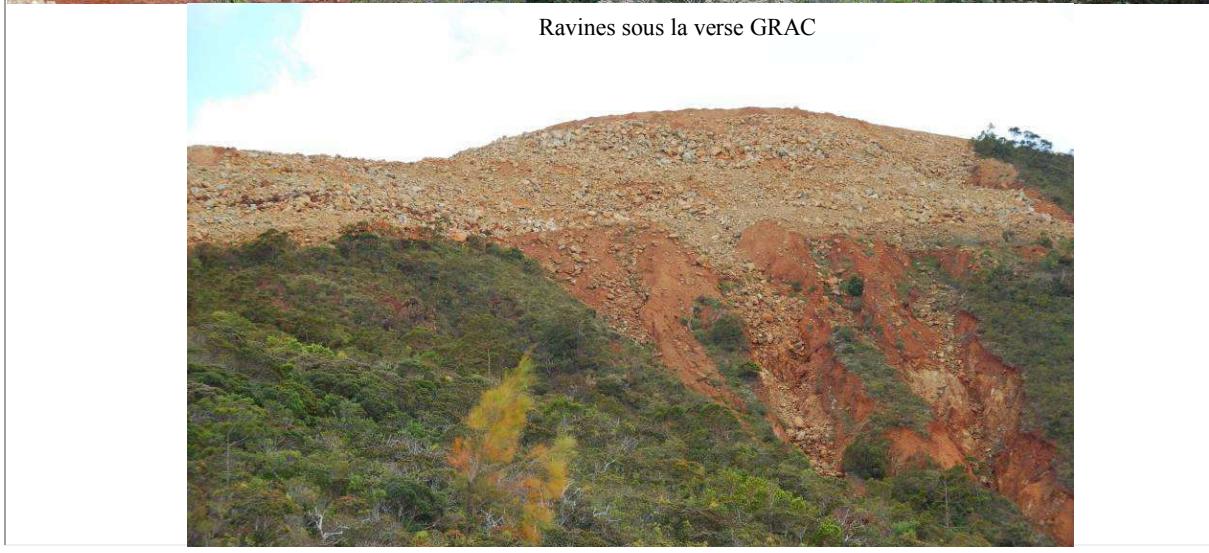
Planche photographique 11 : versant est (bassin versant de l'affluent 1 du creek Nékewé)

- **Versant est** : ce versant correspond au bassin versant de l'affluent 1 du creek Nékewé. Ce versant présente peu de figures d'érosion. Il reçoit les eaux de ruissellement issues de la piste reliant la zone Doline à la zone AC1. Les ouvrages de gestion des eaux présents évitent la création de ravines dans le versant. Dans la zone AC2, la zone située sous la verre GRAC présente des ravines ayant entaillé le versant.

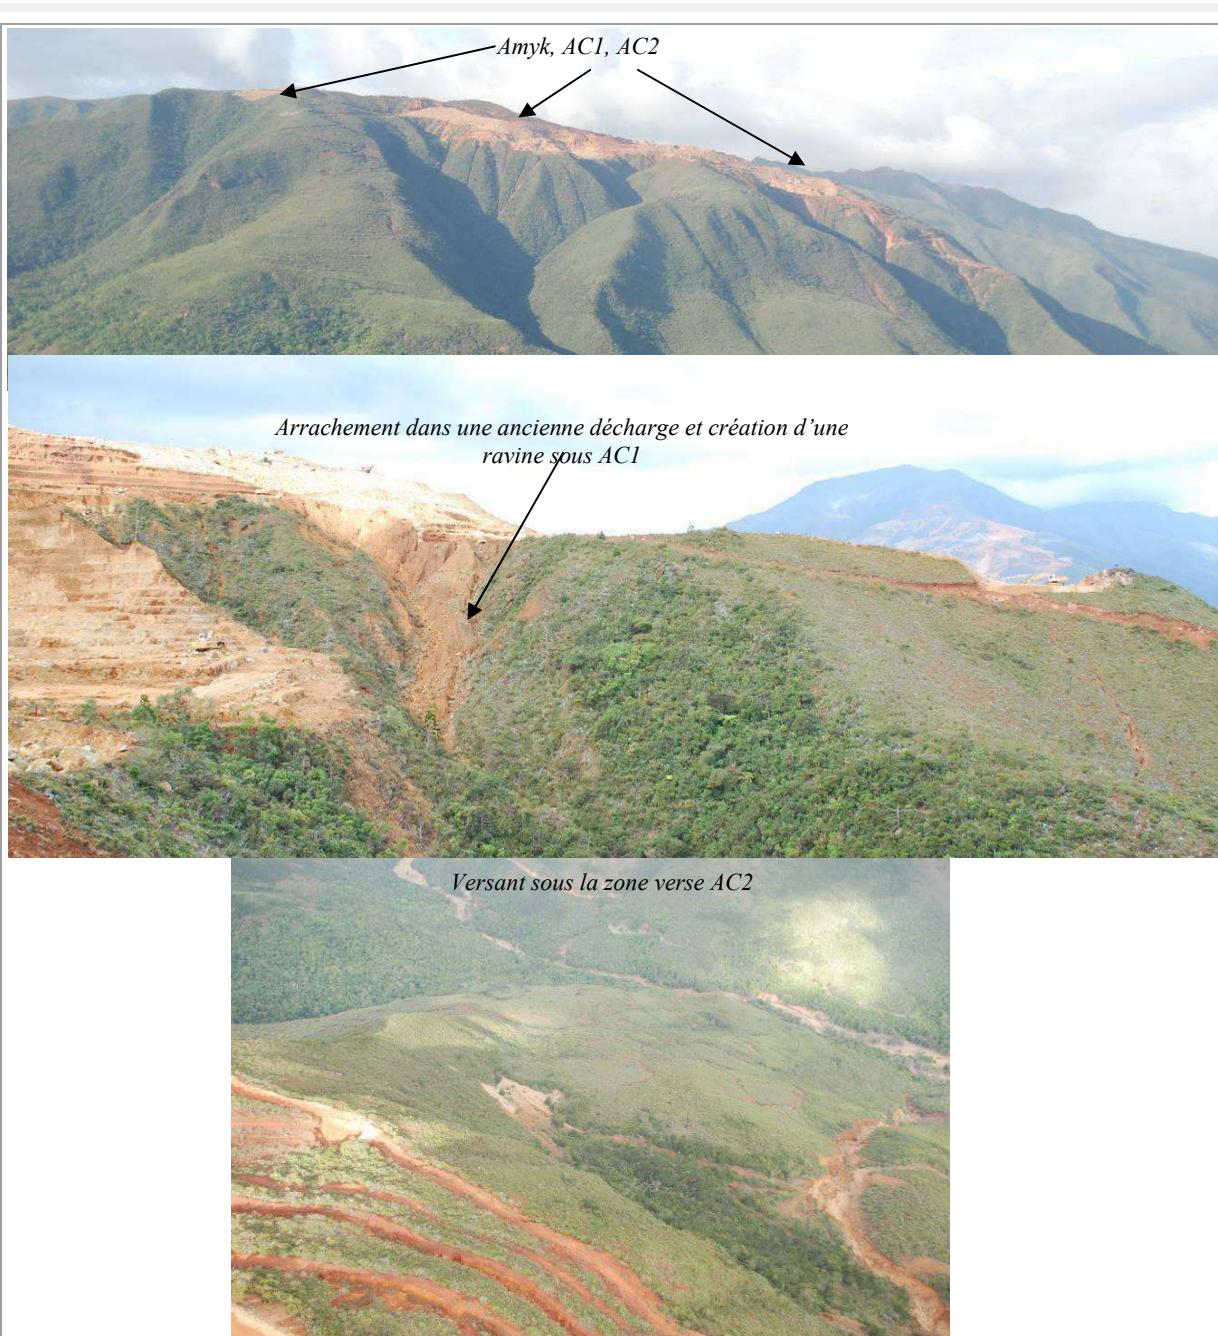
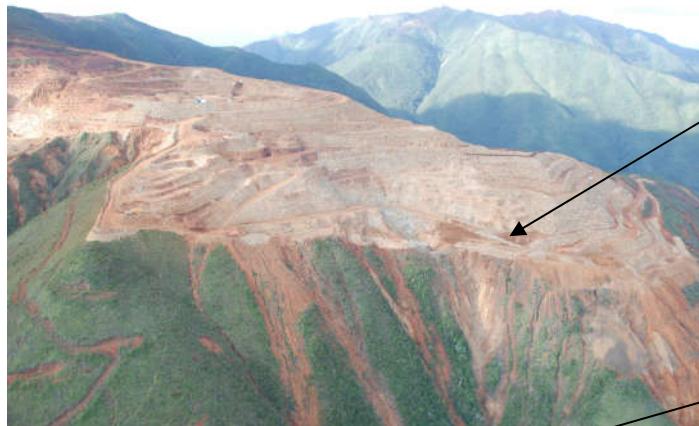
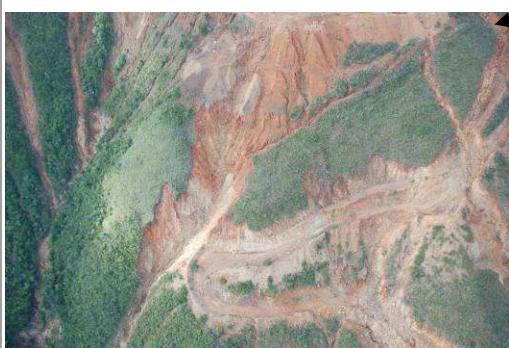
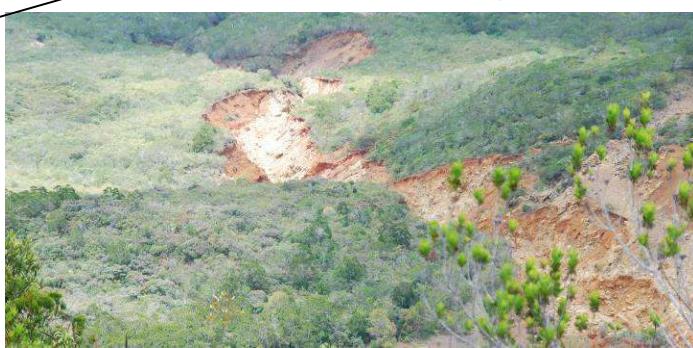
Planche photographique 12 : Versant sud (sous les zones AC1 et AC2)

- **Le versant sud** : il est fortement marqué par l'érosion. L'ensemble des figures d'érosion est lié aux activités minières anciennes. De nombreuses ravines entaillent le versant principalement sous la zone AC2. Des anciennes décharges de matériaux sont présentes alimentant les ravines en matériaux et augmentant donc les phénomènes d'érosion régressifs. L'ancienne piste qui part du pied de versant au niveau du creek Nékewé a fortement participé aux phénomènes érosifs marquant le versant en concentrant les eaux de ruissellement vers l'affluent 3 du creek Nékewé. Sous la zone AC1, les phénomènes érosifs sont localisés dans la partie haute du versant, le lit de l'affluent 4 de la rivière Moindah présentant en partie basse peu d'engravement.

La partie haute du bassin versant (sous AC2) présente des arasements et des ravinements importants dans des anciennes décharges

Le lit de l'affluent 3 du creek Nékewé est une ravine profonde entaillant le versant. La présence de décharges de matériaux, l'absence de gestion des eaux de l'ancienne piste et la concentration des eaux de ruissellement ont entaillé le versant.

Le massif du mont Krapé présente des figures d'érosion liées à l'activité minière et principalement aux anciennes pratiques minières. Ces figures d'érosion trouvent des facteurs aggravant les phénomènes. Ces facteurs sont les pentes fortes, les conditions karstiques du massif et en partie basse le changement de substrat.

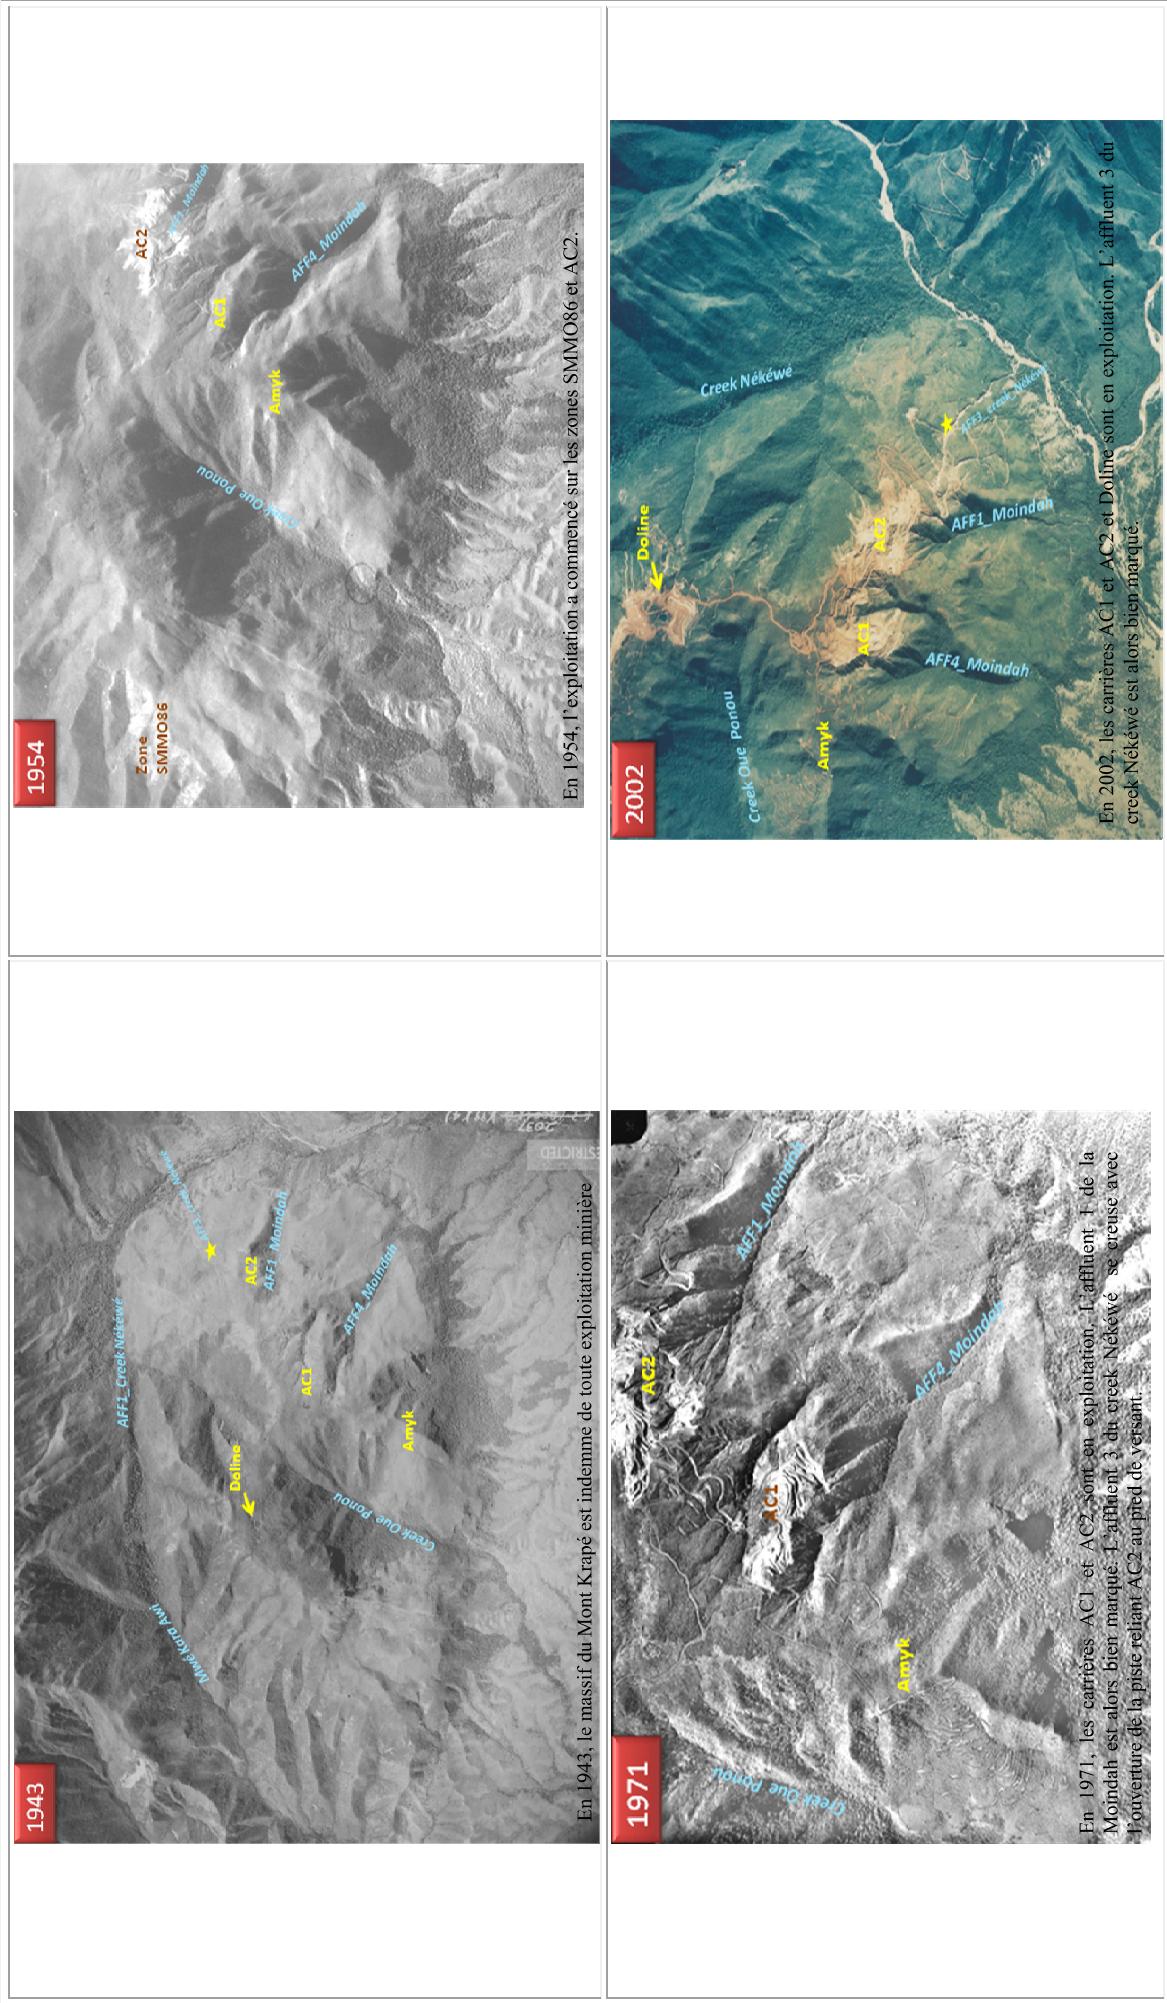
Tableau 14 : Présentation sur photographies aériennes anciennes et de l'évolution des figures d'érosion aux alentours de la mine Pimpin et du bord de mer

L'analyse de ces anciennes photographies permet d'étudier l'état des versants avant toute exploitation minière et d'évaluer l'évolution des dégradations du versant. On constate que le creek Oué Ponou n'a que peu évolué car il n'a été que peu impacté par l'activité minière.

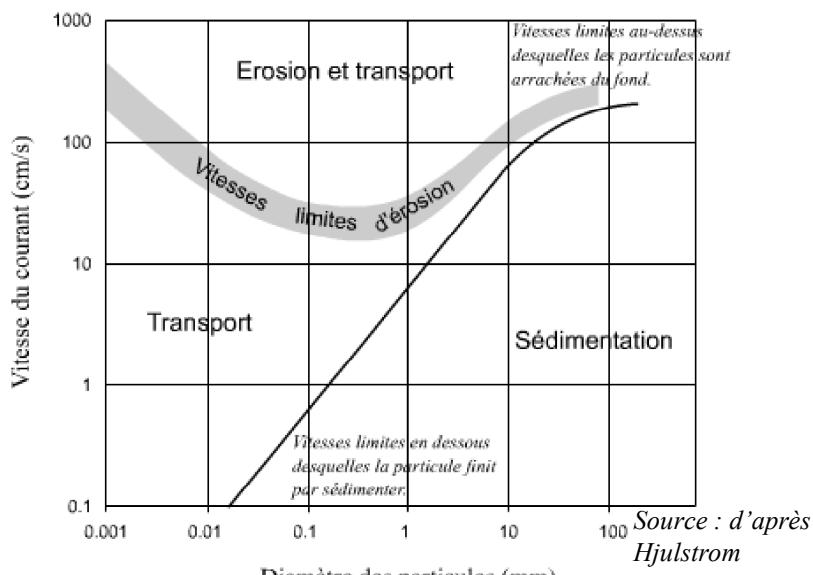
- **Sa compétence** - Elle est mesurée par le diamètre maximum des débris rocheux que peut transporter le cours d'eau. Cette caractéristique est essentiellement fonction de la vitesse de l'eau.
- **Sa capacité** – C'est la quantité maximale de matériaux solides que peut transporter en un point et à un instant donné le cours d'eau. La capacité est fonction de la vitesse de l'eau, du débit et des caractéristiques de la section (forme, rugosité, etc.).

Figure 13 : Diagramme érosion transport sédimentation

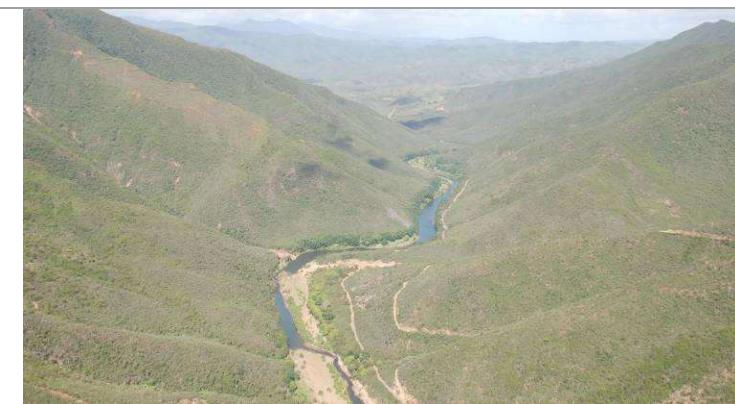
Planche photographique 13 : La rivière Poya passant en pied du massif de Dent de Poya

La rivière Poya forme au débouché de la chaîne une large plaine alluviale (environ 20 km<sup>2</sup>) du lieu dit Boana Charda à la baie de Porwi lieu de son embouchure. Le lit mineur bien marqué est encaissé de plusieurs mètres et est séparé du lit majeur par des berges aux bords abruptes souvent érodés. Le lit est constitué d'un chenal d'écoulement en eau et d'atterrissements de blocs et de galets remobilisés lors des crues annuelles. Les bords du lit sont bien arborés et sont remplacés par la mangrove qui se développe au fur et à mesure que l'on s'approche de la mer dissociant le cours d'eau en nombreux bras et chenaux secondaires<sup>11</sup>.

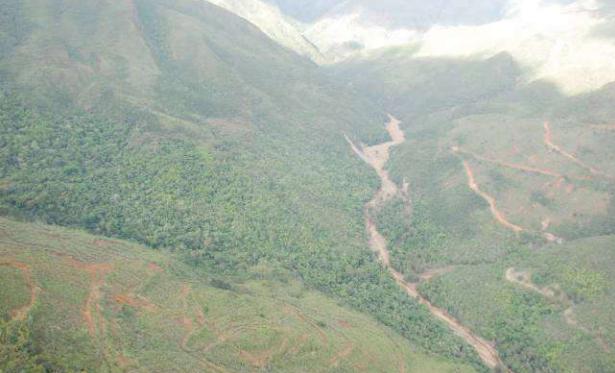
Le creek Nékewé en amont de la mine Pinpin

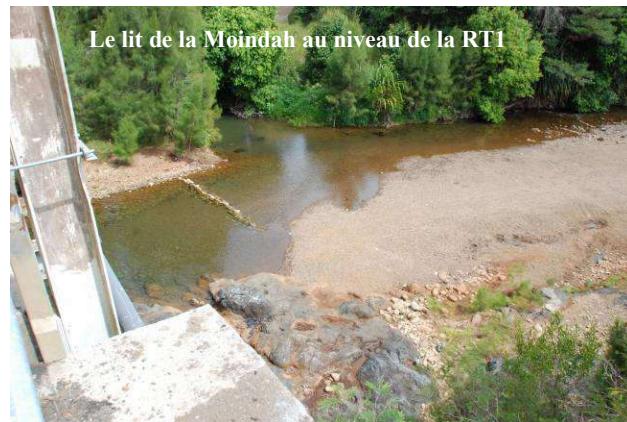
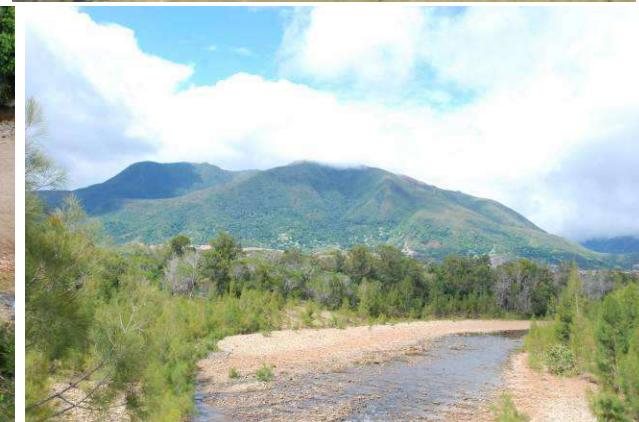
*Planche photographique 14 : La rivière Moindah*

Le lit de la Moindah au niveau de la RT1

La Moindah forme une large plaine alluviale longue de 17 km mais assez étroite (200 m à 1 km) couvrant une superficie d'environ 10 km<sup>2</sup>. Comme la rivière Poya, son embouchure se situe au niveau de la baie de Porwi.

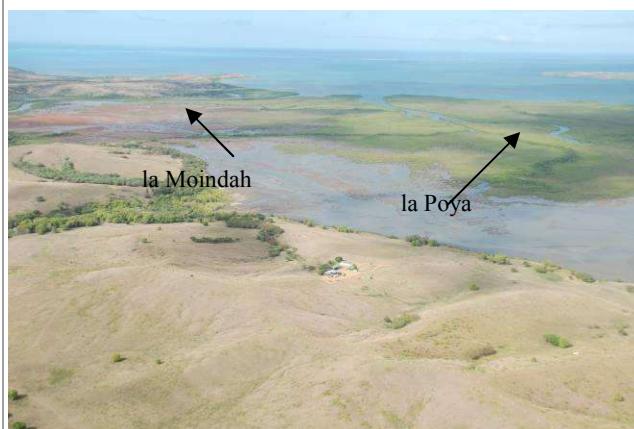
#### Planche photographique 15 : Le fond de baie de Porwi

Vue sur le fond de la baie de Porwi constitué par de grands marais à mangrove

La baie de Porwi reçoit les eaux de trois rivières principales : la Monéo, la Poya et la Moindah. L'embouchure de ces trois rivières principales se situe dans le fond de la baie de Porwi constitué par un grand marais à mangrove recouvrant 18,4 km<sup>2</sup>. Les lits des rivières traversent cette zone en y créant des chenaux (cf. *Planche photographique 15*).

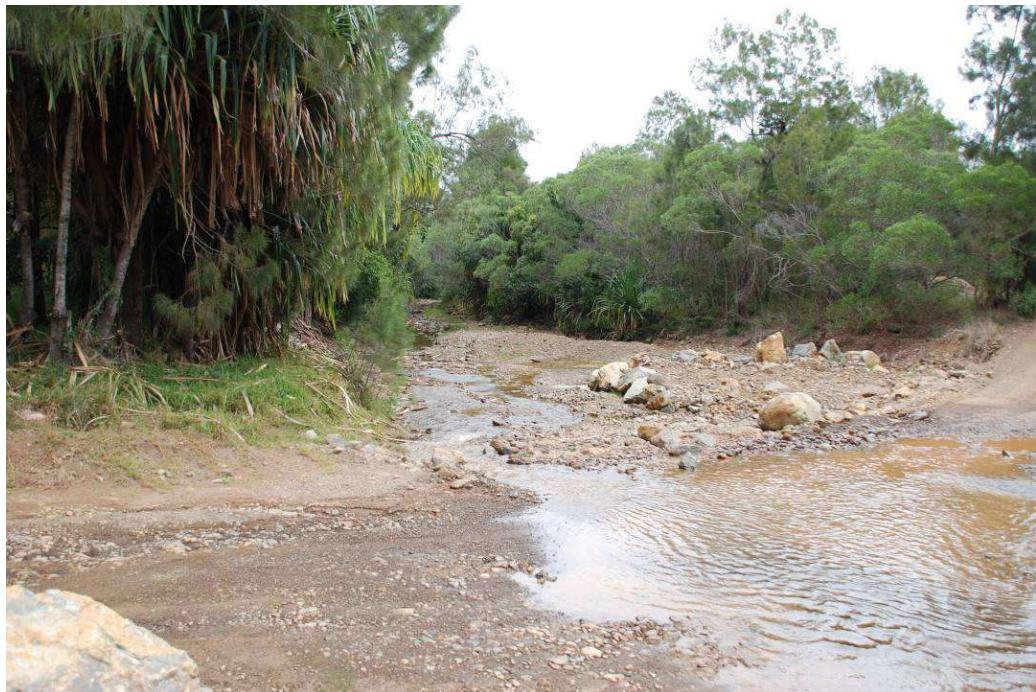
Décanteurs en cascade situés sur l'affluent 8 du creek Mwé Kara Awi

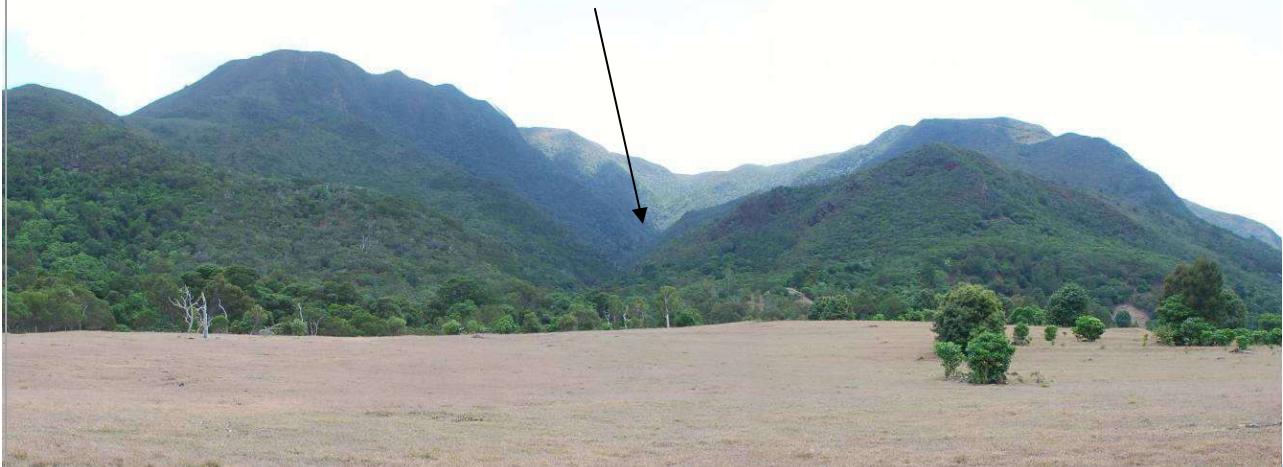
**Bassin versant du creek Oué Ponou vue depuis le pied de versant**

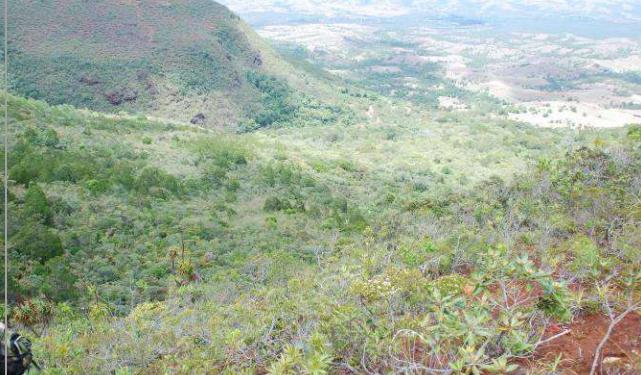
**Vue sur la partie du bassin versant, côté versant Eric**

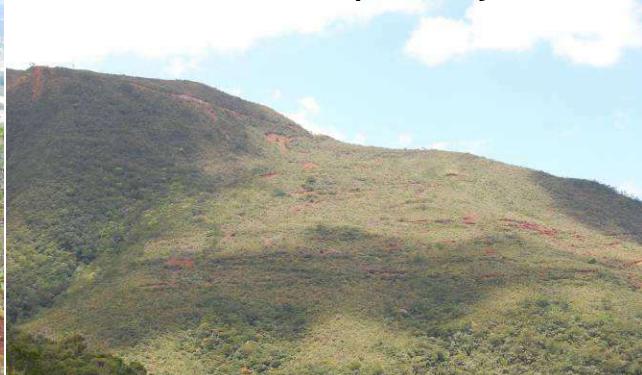
**Vue sur l'ancienne piste d'Amyk bas**

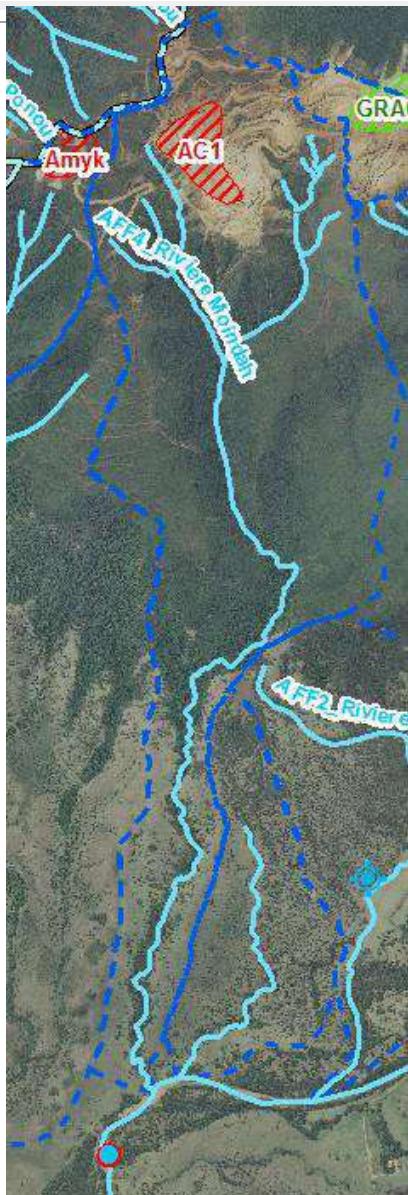
##### **Présentation synthétique de l'affluent 4 de la rivière Moindah**

Point le plus haut :	+ 846 m NGNC
Point le plus bas :	+ 61 m NGNC à la confluence avec la Rivière Moindah
Lieu de l'embouchure :	La rivière Moindah
Longueur du creek :	3 641 m jusqu'à l'embouchure
Type d'écoulement :	Temporaire
Réseau hydrographique :	En amont 2 talwegs : - talweg 1 ouest - talweg 2 est
Superficie du BV :	186 ha
Occupation du sol :	85 % du bassin versant a un couvert végétal.  Exploitation minière en partie haute du bassin versant : - Zone de Amyk : piste sous la verse - Zone AC1 : carrière et verse AC1 - Barrage PIN1B_BAR5 situé dans la partie basse de la carrière AC1 - Barrage PIN1B_BAR3 situé dans le talweg entre les zones AC1 et Amyk
Utilisation de l'eau :	Aucun prélèvement d'eau

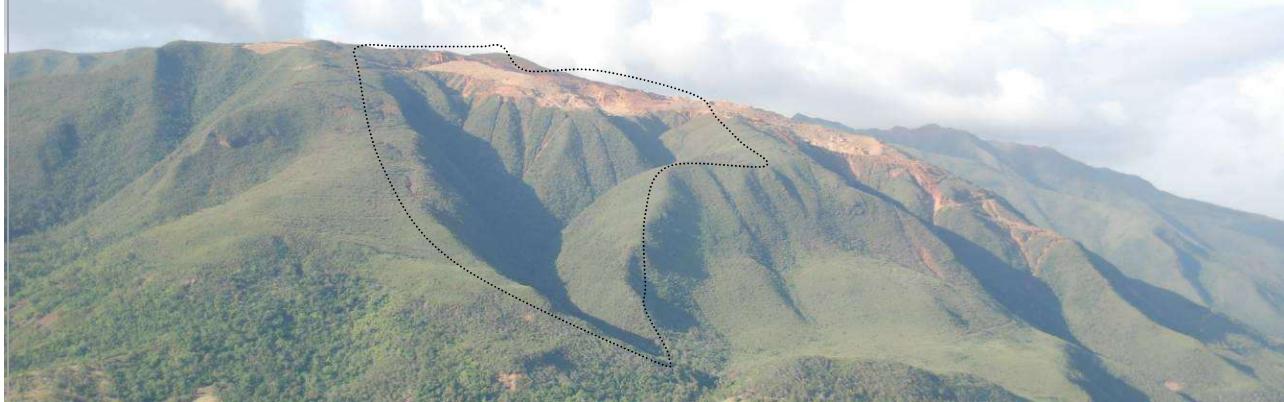
- A l'est le talweg ne reçoit aucun rejet d'eau de ruissellement. La partie haute présente des figures d'érosion importantes (arrachements et ravines dans une ancienne décharge).

**Bassin versant de l'affluent 4 de la Rivière Moindah**

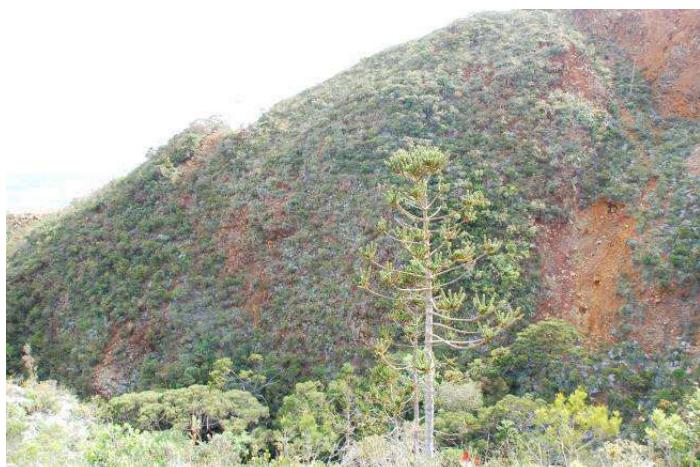
*Le versant présente des arrachements liés aux phénomènes karstiques*

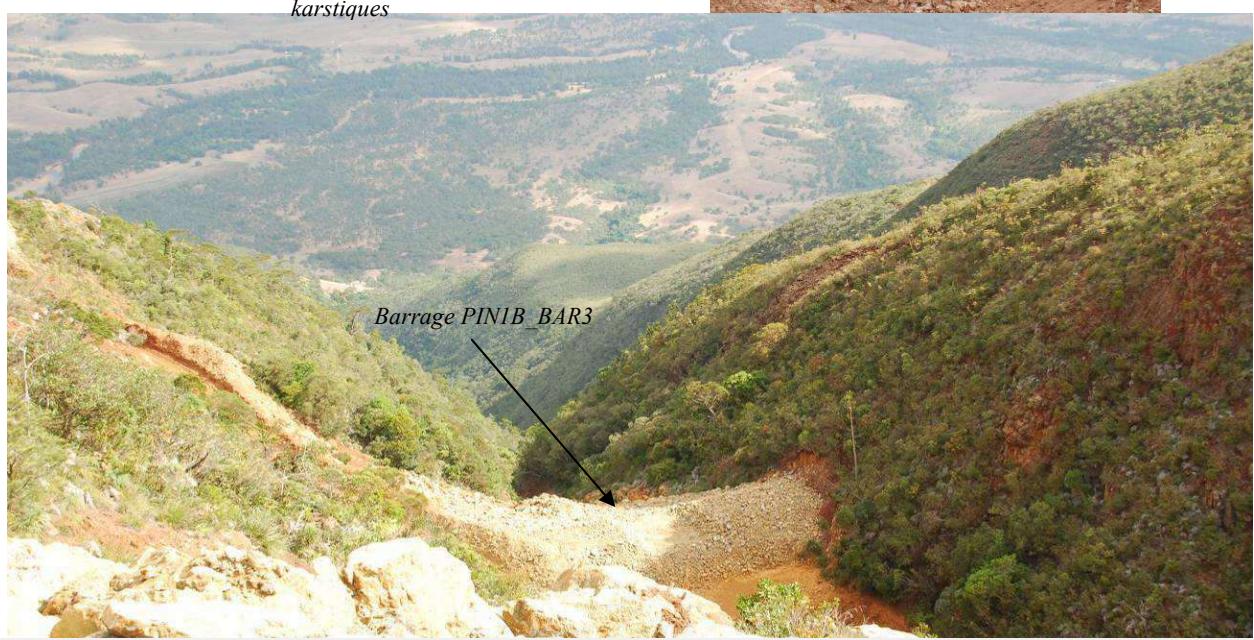
*Arasement sous la carrière AC1*
