## **Demande de défrichement et de dérogation pour la destruction d'espèces endémiques, rares ou menacées**

**dans le cadre de l'actualisation de la première  
séquence quinquennale du site minier de Pinpin 1B  
– Années 2017 et 2018 – Centre minier de Poya**

Rapport AQUA TERRA n°061/18 – version 01

**Demande d'autorisation d'exploitation – centre minier de Poya – Étude d'impact  
environnementale DAE/PYA/001/C - EIE /PIN – Version 3.0 - Août 2012**

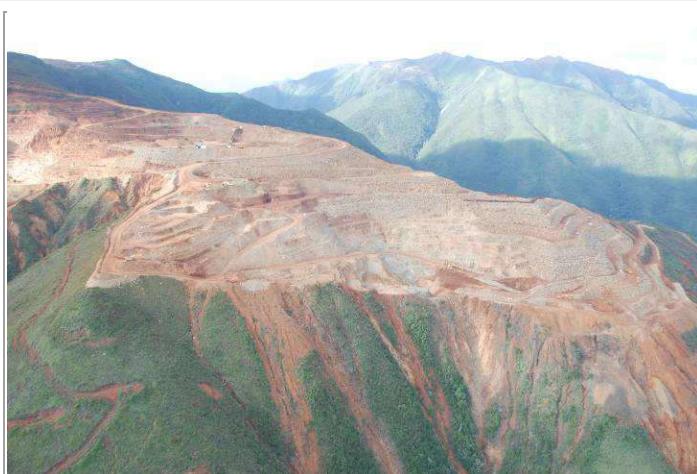
L'affluent 3 du creek Nékewé est fortement impacté par l'activité minière. La présence d'anciennes décharges sous la zone AC2 et l'absence de gestion des eaux durant un moment ont entaillé fortement l'affluent 3. La conséquence en a été un important élargissement du talweg d'origine. Les phénomènes érosifs liés à la ravine ont provoqué de nombreux arrachements dans le versant alimentant le lit du talweg et contribuant donc à son élargissement. Dans la partie haute, un jeu de pistes de prospection concentre également les eaux vers ce talweg.

*La partie haute du bassin versant (sous AC2) présente des arasements et des ravinements importants dans des anciennes décharges*

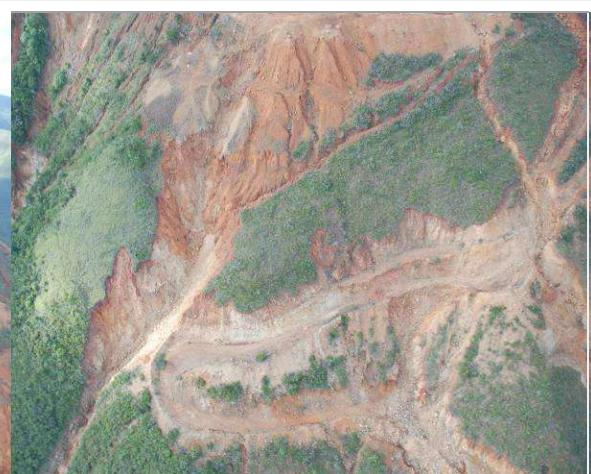
*Le lit de l'affluent 3 du creek Nékewé est une ravine profonde entaillant le versant. La présence de décharges de matériaux, l'absence de gestion des eaux de l'ancienne piste et la concentration des eaux de ruissellement a entaillé le versant*

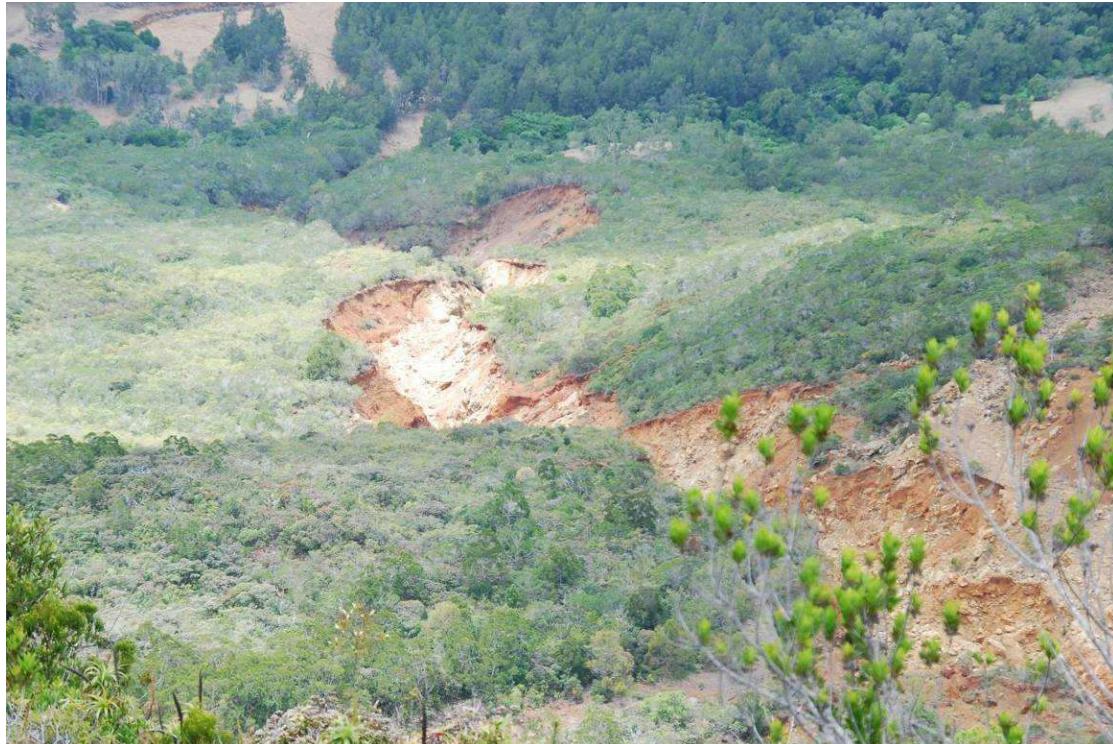
*Sous AC2, l'affluent 03 du creek Nékewé est une ravine importante*

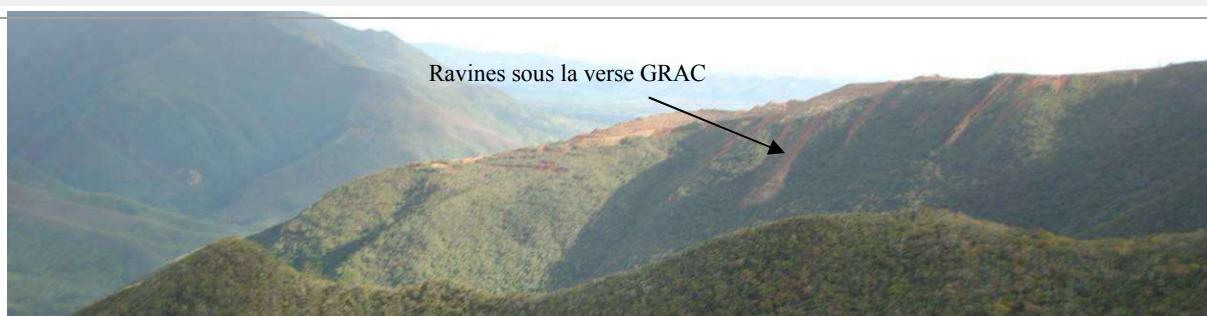
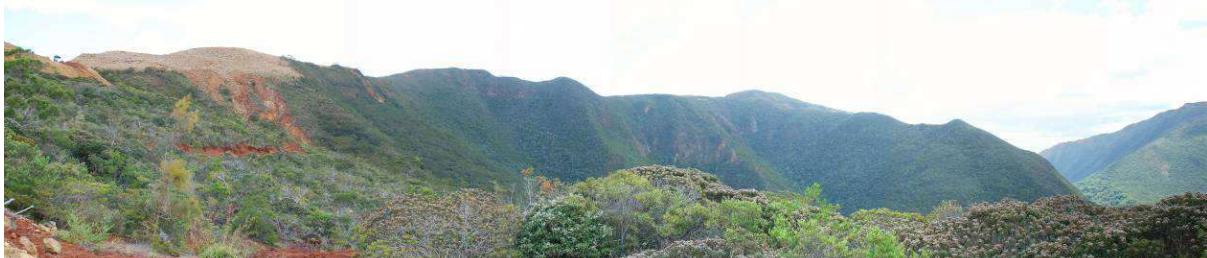
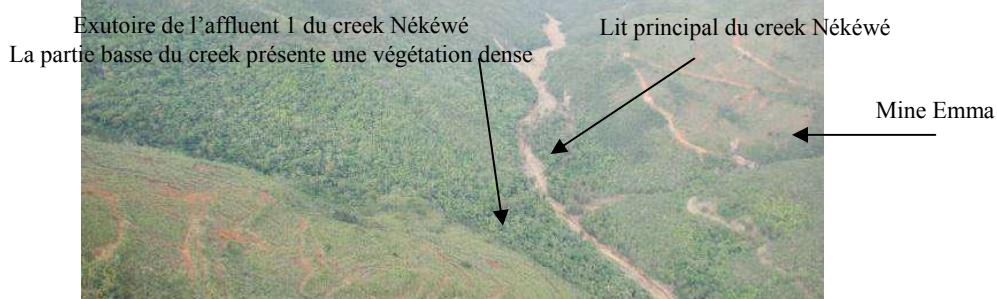
Planche photographique 20 : L'affluent 1 du creek Nékewé

Le bassin versant de cet affluent est bien protégé des activités minières. Les seuls rejets d'eau de ruissellement sont issus de la piste reliant la zone Doline à AC1. Des décanteurs sont présents avant tous rejets. Des ravines sont présentes sous la verve GRAC et des déblais routiers sont également présents.

Vu sur le fond du bassin versant de l'affluent 1 du creek Nékewé
