**Dossier de demande d'autorisation
d'exploiter au titre des ICPE
Ferme avicole de la Pépinière**

Commune de Dumbéa

Dossier n°A001.14007.0001

Indice 3 – Janvier 2019

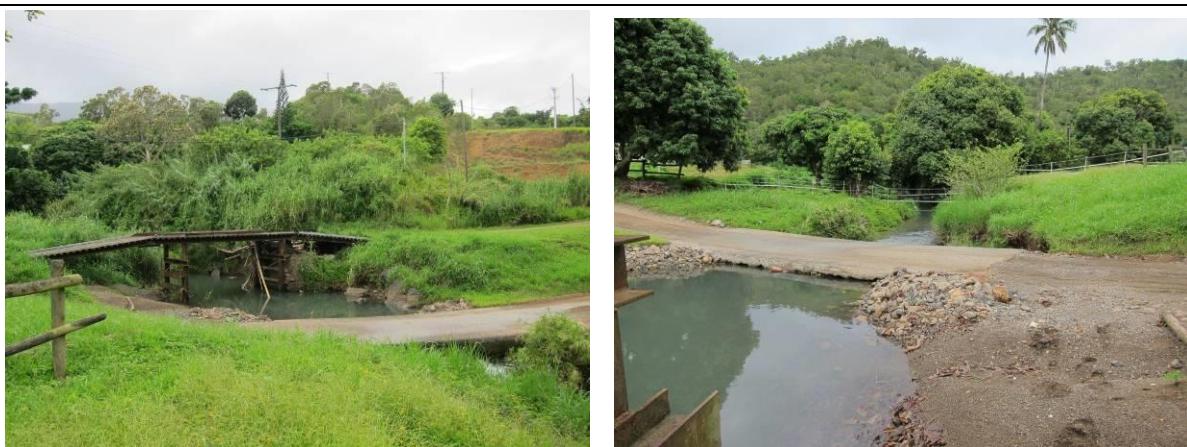
Figure 4 : Photos radier et pont

Un radier et un pont sont utilisés pour l'accès à la ferme depuis la RT1. En cas de fortes pluies, le pont est utilisé par les véhicules (hormis les camions).

La piste reliant la RT1 à la ferme utilise un radier et un pont en métal pour traverser la rivière. Le radier date de 1958 et le pont, originellement en béton, date des années 1900. Il a été refait en métal en 1994.

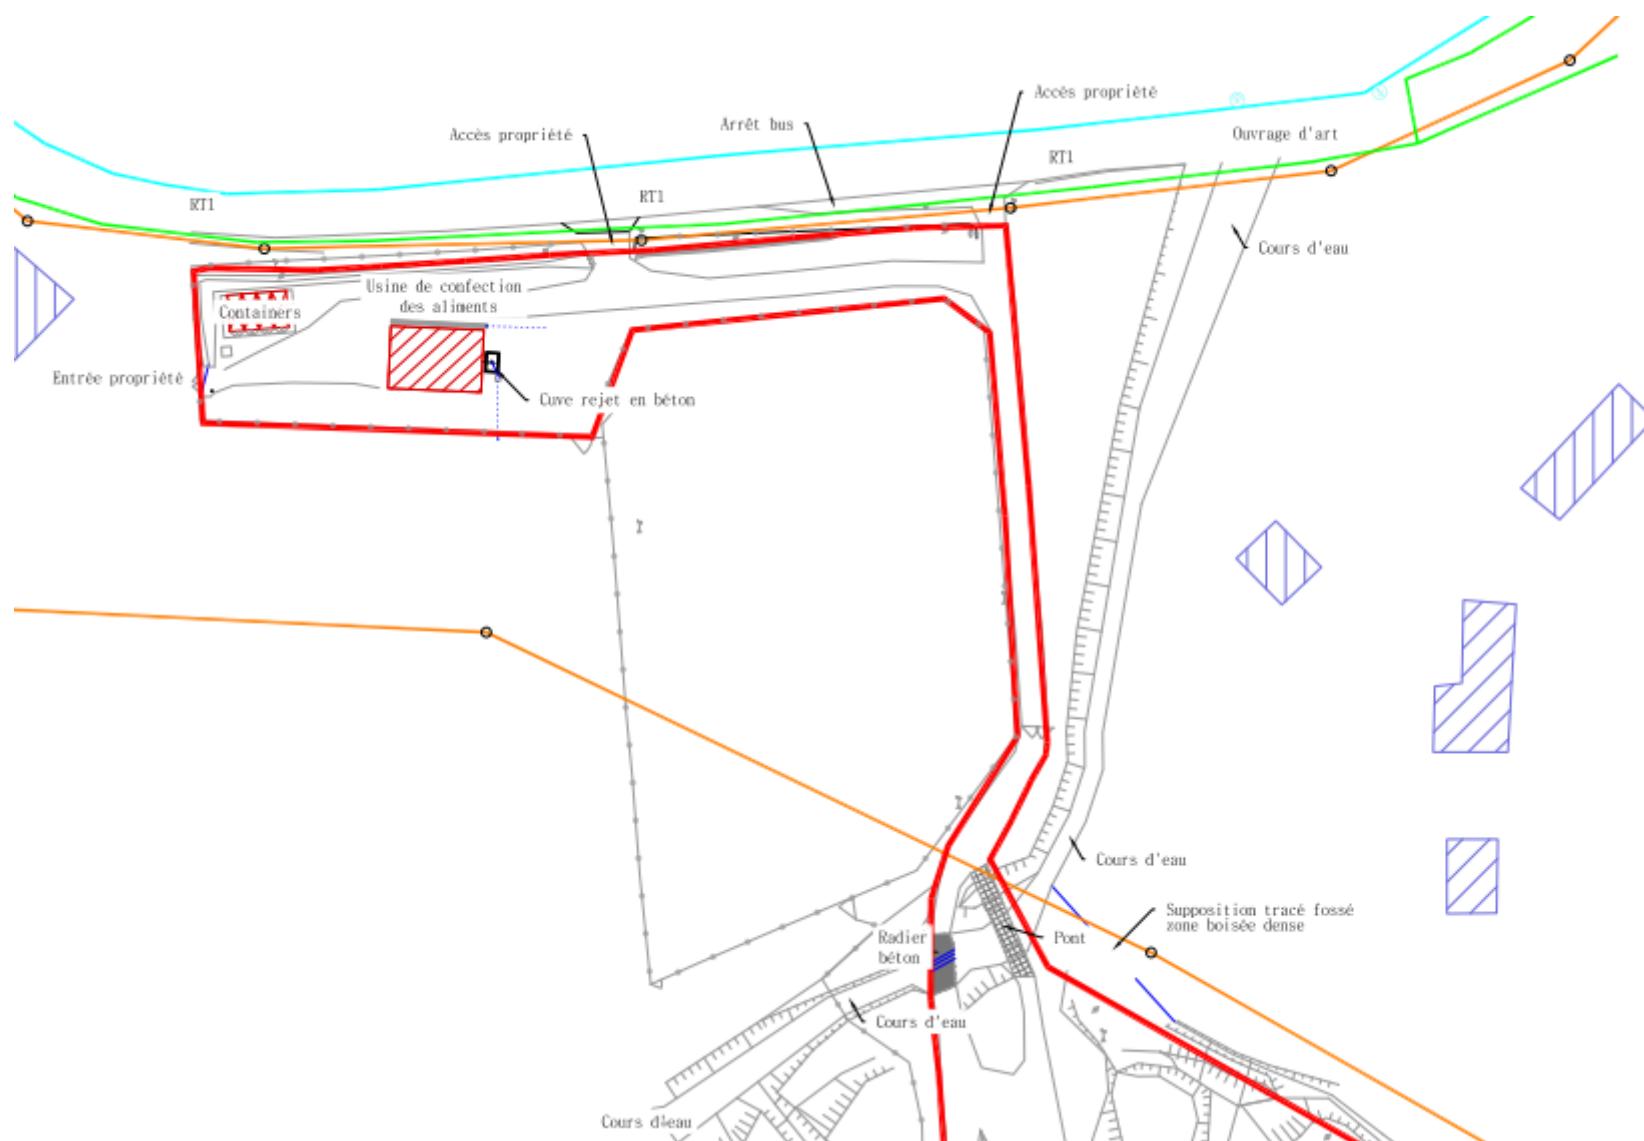
Figure 5 : Plan de masse – zone Nord

Le plan de masse est présenté ci-dessous (Figure 5 et Figure 6).

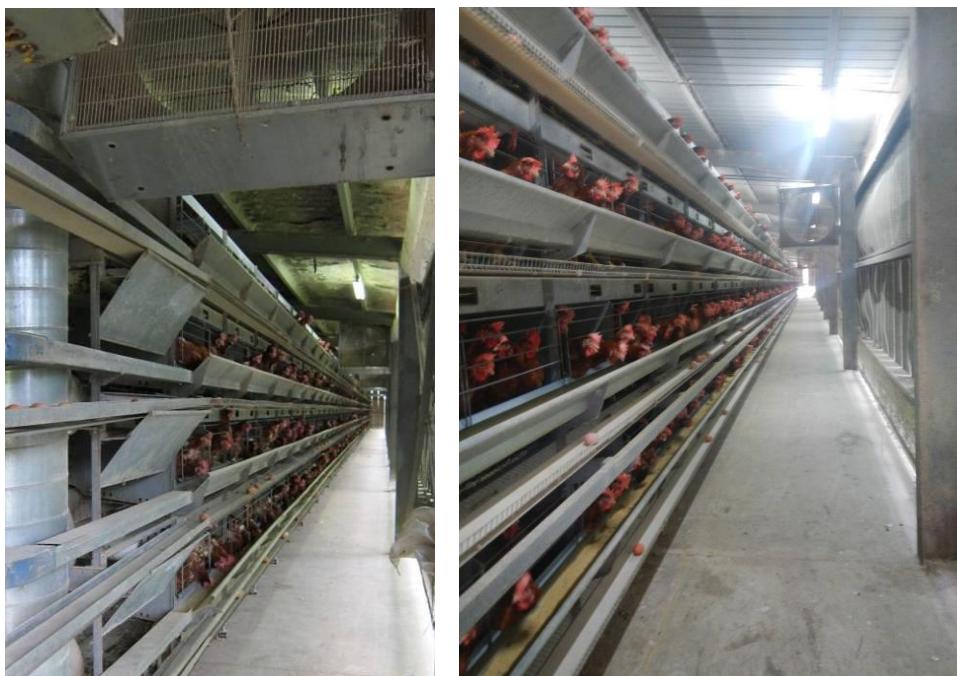
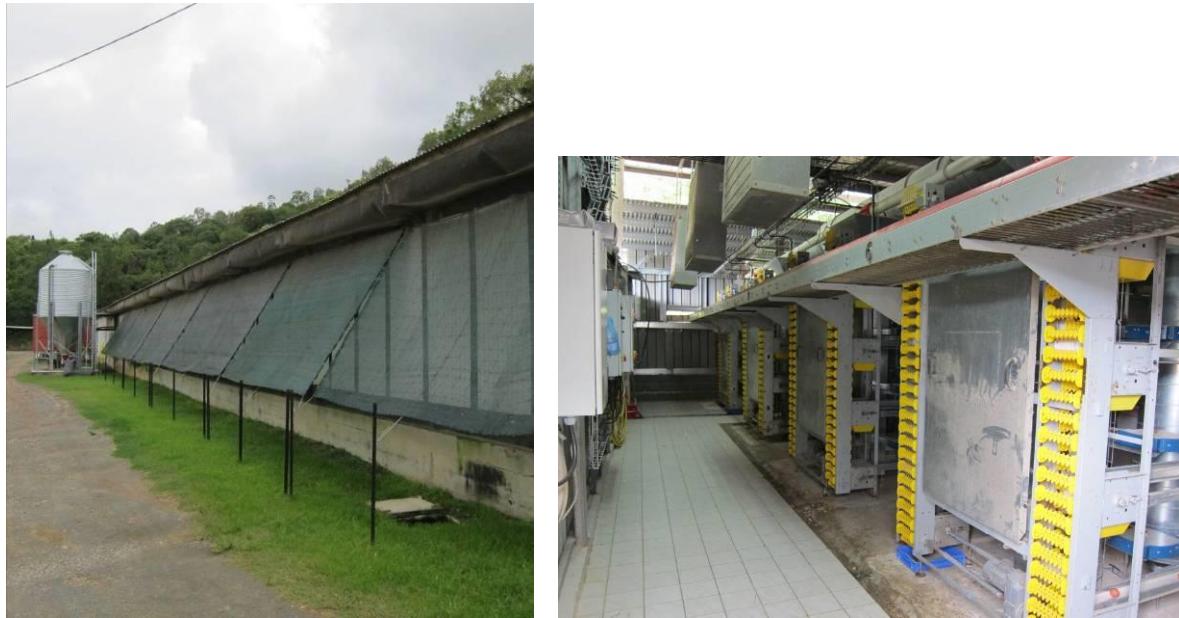
Figure 7: Bâtiments d'élevage – Photos : Soproner

L'alimentation des volailles est réalisée par une chaîne de distribution automatique d'aliments à partir des silos et l'évacuation des fientes est également automatique par tapis. La distribution d'eau se fait par abreuvoirs à tétine à l'opposé de la mangeoire.

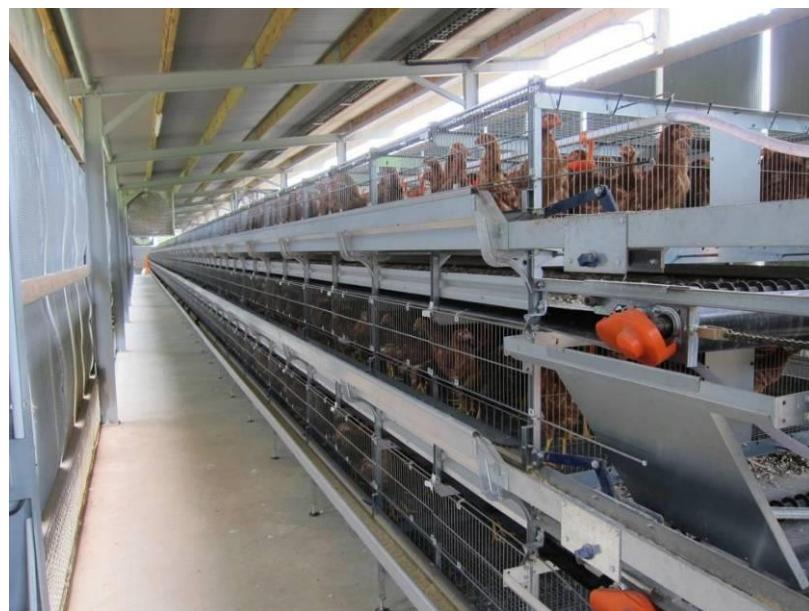
Figure 8 : Bâtiment « Poulettes » - Photos : Soproner

Les poulettes intègrent un bâtiment « Poulettes » pendant 16 semaines puis un bâtiment « Pondeuses » pendant 90 semaines.

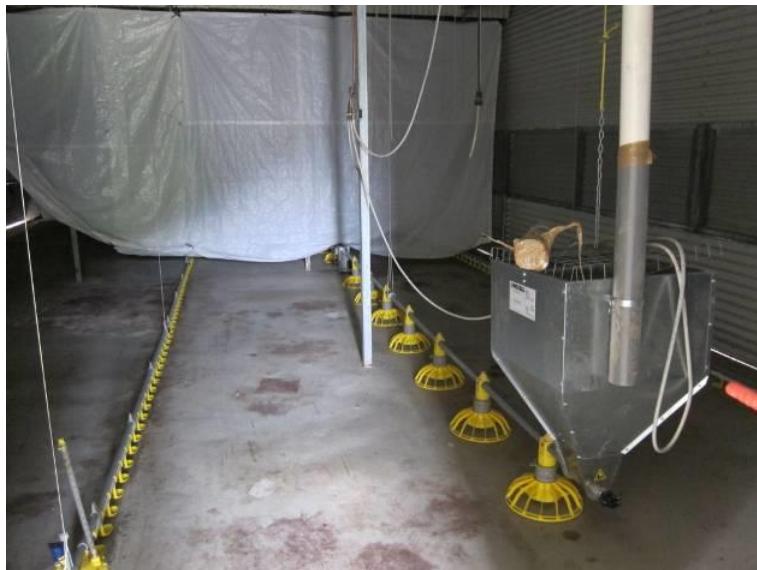
Figure 9 : Poussinière en vide sanitaire - Photo : Soproner

L'élevage de poussins est réalisé sur deux poussinières à fonctionnement alterné. Quand une poussinière est utilisée, la seconde est en vide sanitaire. Chaque poussinière peut recevoir un lot de 4 000 poussins. L'élevage est réalisé sur litière de copeaux et la taille des bâtiments prévoit une densité de 33 poussins/m². Le bâtiment est équipé d'éleveuses à gaz régulées par thermostat, de deux chaines d'alimentation avec assiettes MINIMAX et de deux rampes d'abreuvement à cloche.

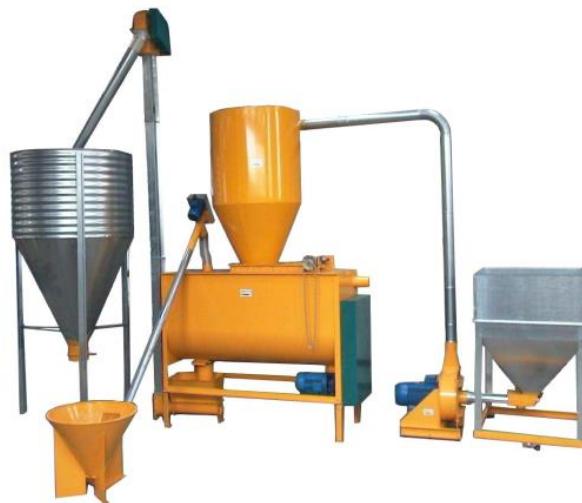
Figure 10 : Schéma de principe – usine de confection

1	VIS ELEVATRICE Ø100 (OPTION)
2	SILO A CEREALES SG3
3	BROYEUR BC "S"
4	TREMIE D'ATTENTE
5	MELANGEUR MH 3000
6	VIS A COMPLEMENTAIRES
7	ELEVATEUR A PALETTES
8	BOISSEAU GALVANISE
9	ENSACHEUSE (OPTION)

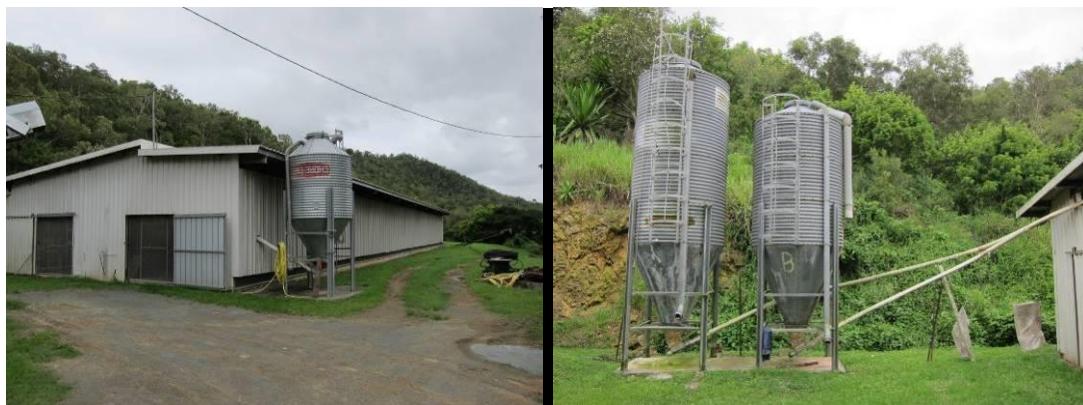
Figure 12 : Silo – Photos Soproner

Concernant l'entretien, tous les silos sont vidés et balayés tous les 3 mois, à tour de rôle.

Le volume total de stockage représente donc 269 m³ sur la ferme et n'est pas soumis au régime des ICPE (rubrique 2160 - N ≤ 5000 m³).

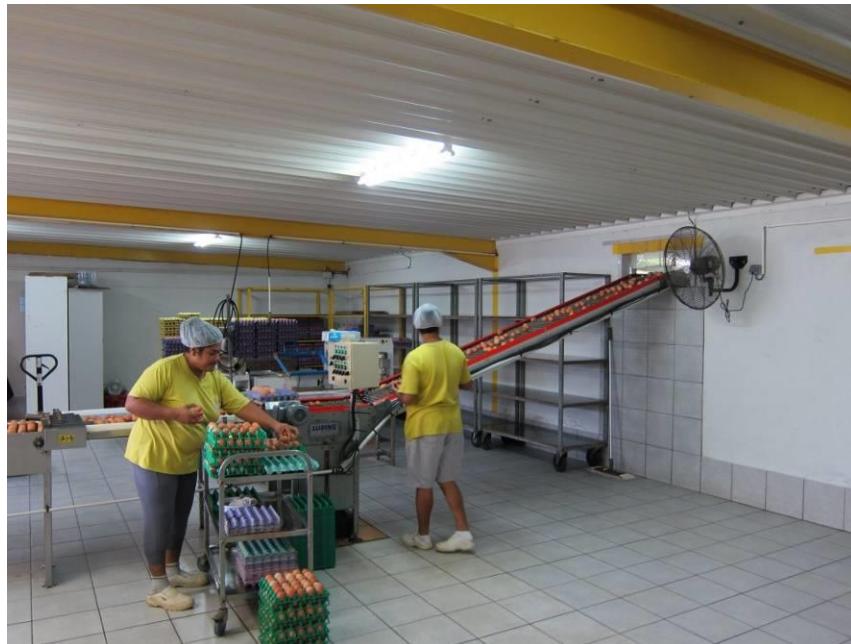
Figure 14: Salle de conditionnement des œufs - Photos : Soproner

Une seconde salle de conditionnement des œufs de 30 m² est installée au centre du bâtiment « Poules Pondeuses » composé de 8 rangées de 2 000 poules (capacité 16 000 poules).

A noter également, la présence d'un petit bâtiment au sein de l'exploitation avicole qui est utilisé par l'entreprise OVOCAL pour le conditionnement d'œufs.

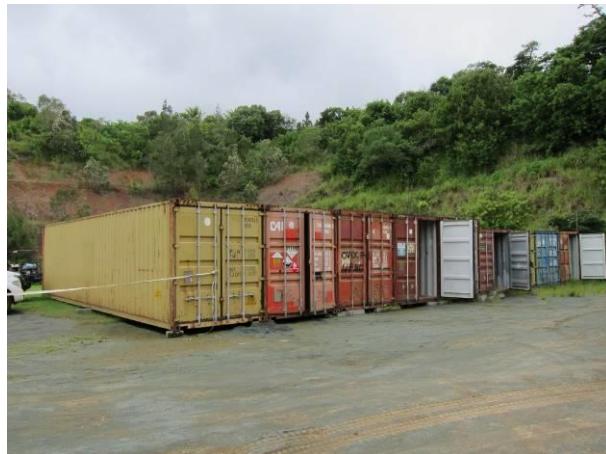
Figure 16 : Stockage des emballages – Photo Soproner

Les emballages en carton sont stockés dans 11 containers de dimensions (12m x 2,5m x 2,5m) soit un total de 825 m³. Cette activité n'est pas soumise au régime des ICPE (rubrique 1530-N ≤ 1000 m³).

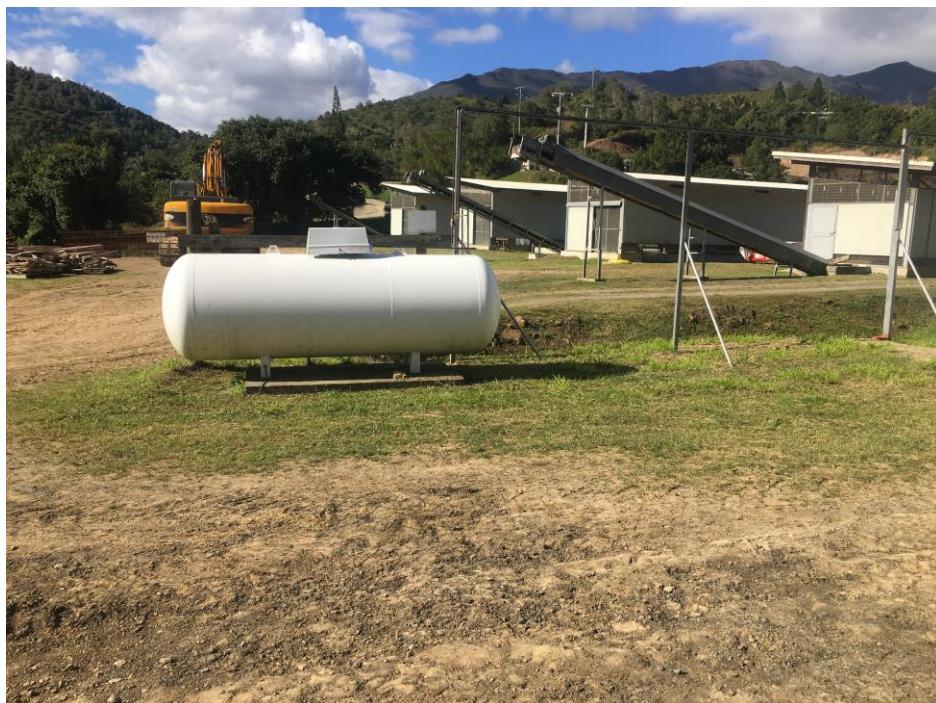
Figure 17 : Cuve de gaz

Un entretien de la cuve est réalisé par la société Total et un état, indiquant la nature et la quantité de gaz détenu, doit être tenu à jour. Les dispositions prévues en cas de sinistre sont énoncées dans l'étude des dangers.

Du fait de l'absence de bacs de rétention au niveau des zones de stockage de gaz, un risque de pollution des eaux et des sols est également envisageable en cas de fuite de la cuve de gaz. Le lessivage des surfaces autour des zones de stockage par la pluie peut alors entraîner une pollution des eaux et des sols au niveau des secteurs environnants. De plus, lors de la phase de chargement et de déchargement pour la cuve à gasoil, un risque de pollution est envisageable.

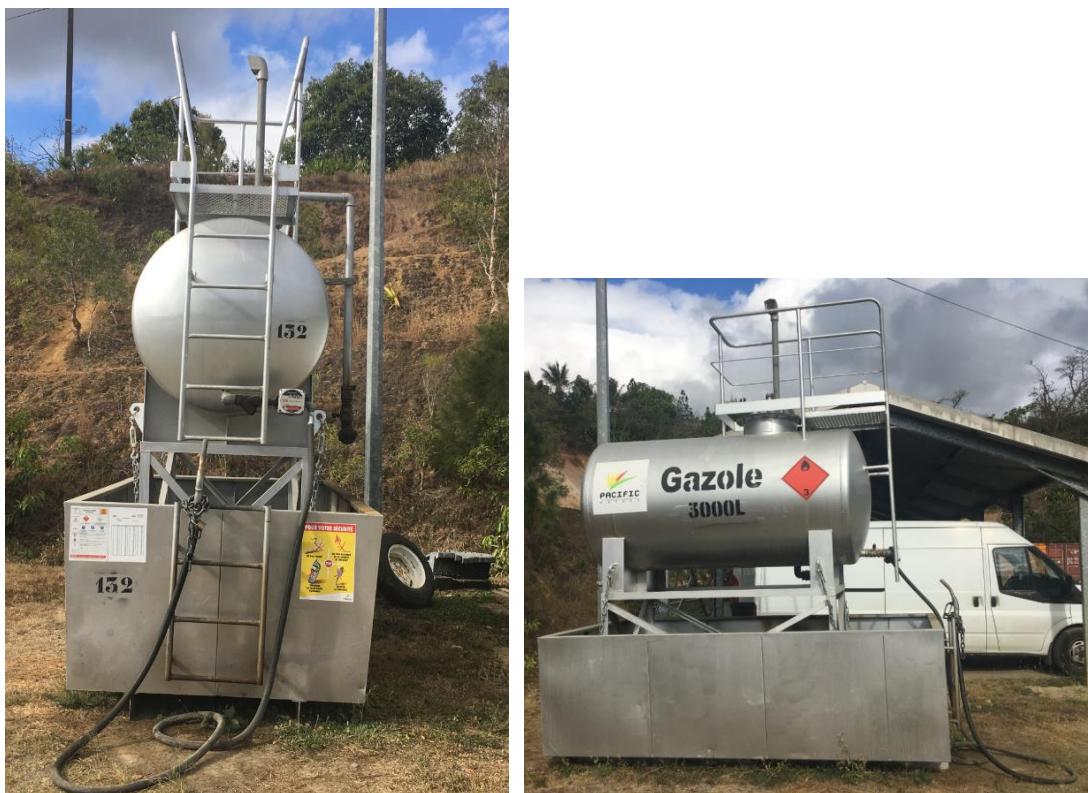
Figure 18 : Cuve à gasoil

En considérant la cuve de 3000 L et dans le cas du gasoil, le point d'éclair est supérieur à 55°C et inférieur à 100°C. Ainsi, la capacité totale équivalente est 0,6 m³. La capacité totale équivalente sera donc inférieure à 5 m³, ainsi la zone carburant est Non Classée au titre de la réglementation 1432. L'agrément de stockage de produits pétroliers exonérés est fourni en ANNEXE 6.

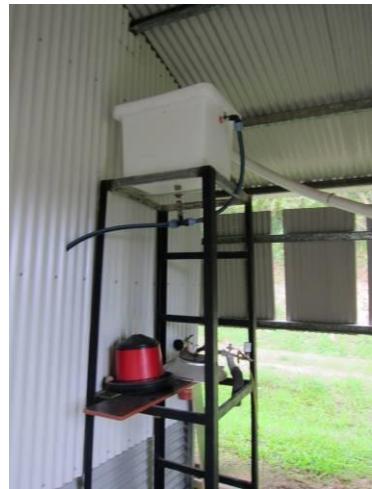
Figure 19 : Petit réservoir à flotteur – Photo Soproner

La distribution en eau potable du site est réalisée directement sur le réseau : chaque bâtiment est équipé d'un point d'eau sous pression. Un petit réservoir à flotteur permet d'alimenter chaque système d'abreuvement avec une faible pression constante. Les abreuvoirs à gouttes à gouttes distribuent l'eau à la demande et évitent ainsi les gaspillages.

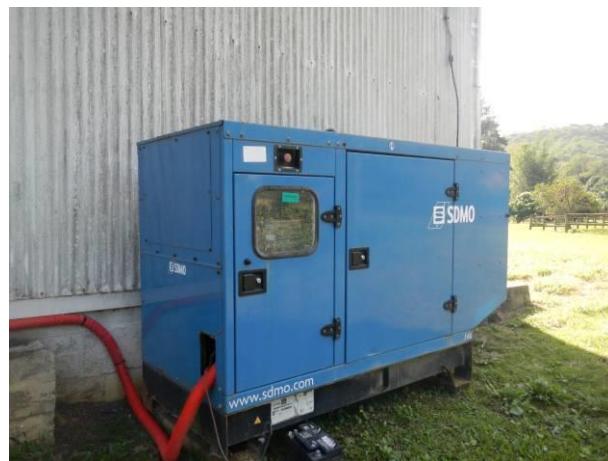
Figure 20 : Groupe électrogène 80 KVA - Photo Soproner

- Un d'une puissance de 80 KVA installé au niveau du bâtiment « Usine de confection des aliments » ;

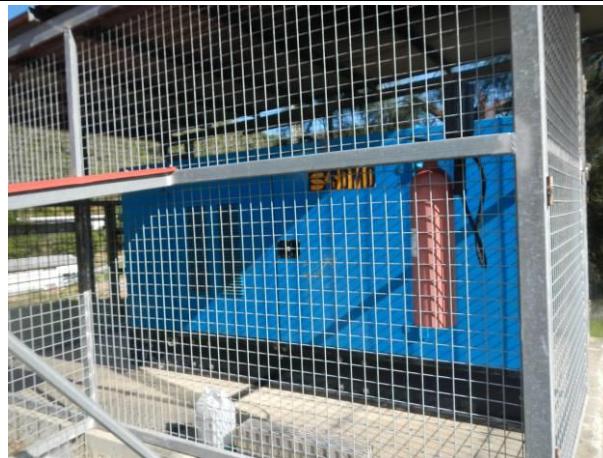
Figure 21 : Groupe électrogène 200 KVA - Photo Soproner

- Un second d'une puissance de 200 KVA installé au niveau du poste électrique. Localisé dans un abri, le groupe électrogène de secours fonctionne de quelques heures à 3 jours par an.

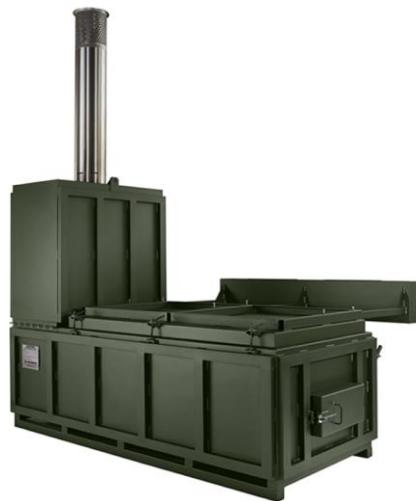
Figure 22 : Incinérateur

L'incinérateur est utilisé comme appoint pour brûler les déchets (cadavres et œufs cassés) dans le cas où le ramassage de ces déchets par l'entreprise VIVA Environnement n'a pu être réalisé. Celui-ci fonctionne en moyenne un mois par an et fonctionne au gasoil. La fiche technique est fournie en ANNEXE 7 (rubrique ICPE : 2771).

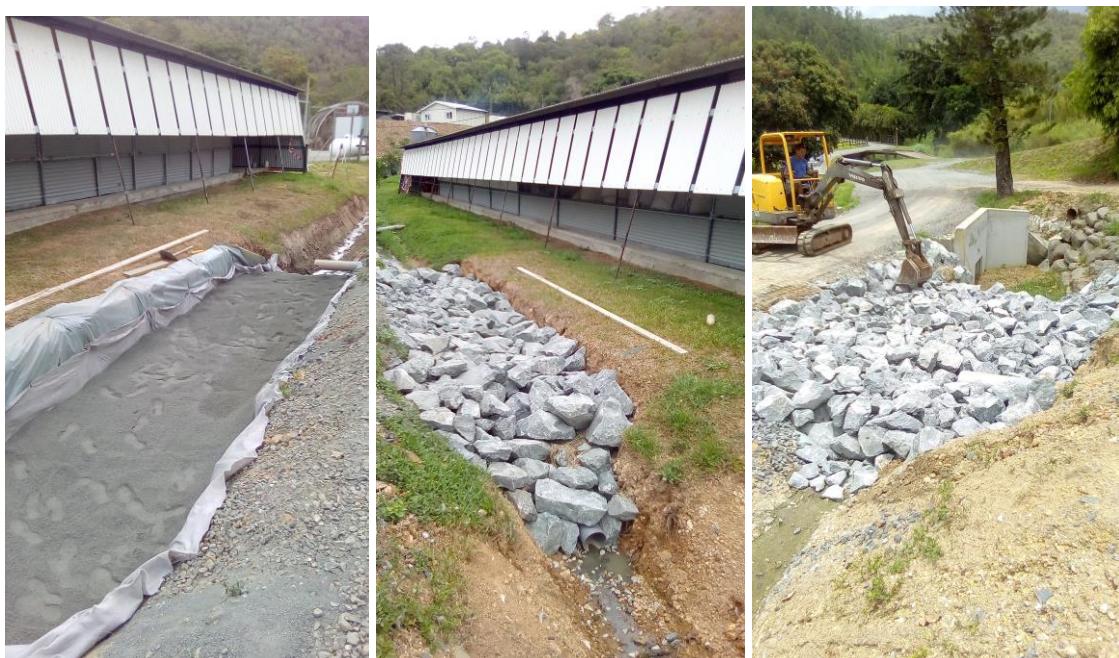
Figure 23 : Filtres à sable - Photos : Patrick Fayard, 2018

Tous ces rejets transitent par deux filtres à sable, un premier situé à proximité de la poussinière et un deuxième situé en amont du caniveau menant à la rivière. Les eaux ainsi traitées sont rejetées dans le milieu naturel via ce caniveau existant.

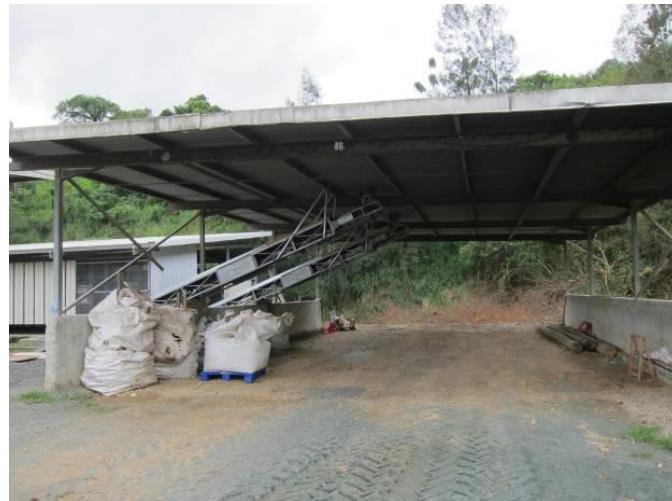
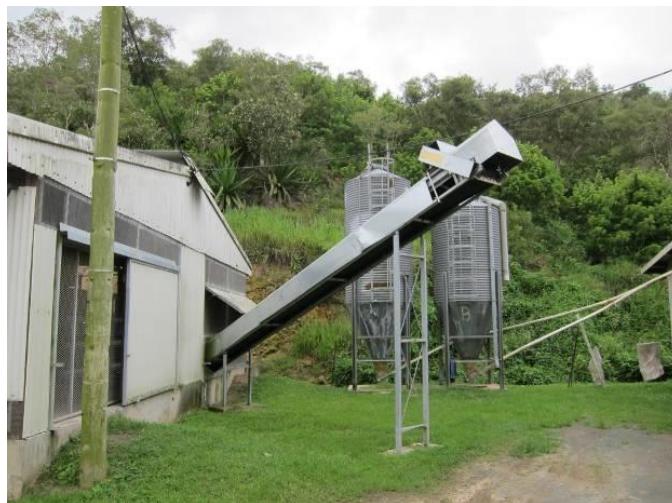
Figure 24 : Convoyeurs à fientes

- Les fientes des poulettes et des poules : Le séchage des fientes est favorisé par la mise en route de la soufflerie sous les cages. Le temps de séchage est estimé à de 18 heures/jour. En bout de chaque batterie (pondeuses et poulettes), les fientes se déversent sur un convoyeur à tapis perpendiculaire qui les dirige vers l'extérieur du bâtiment deux fois par semaine. Les fientes sont ensuite évacuées dans un camion benne puis acheminées directement jusqu'aux parcelles agricoles concernées par leur épandage. Aucun stockage de fientes sur site est prévu : il n'y a pas de stockage de fientes sur site.

L'exploitant s'engage à nettoyer les fosses et le tapis latéral deux fois par semaine pour des conditions d'hygiène optimales, afin d'éviter la prolifération de nuisibles dans la ferme.

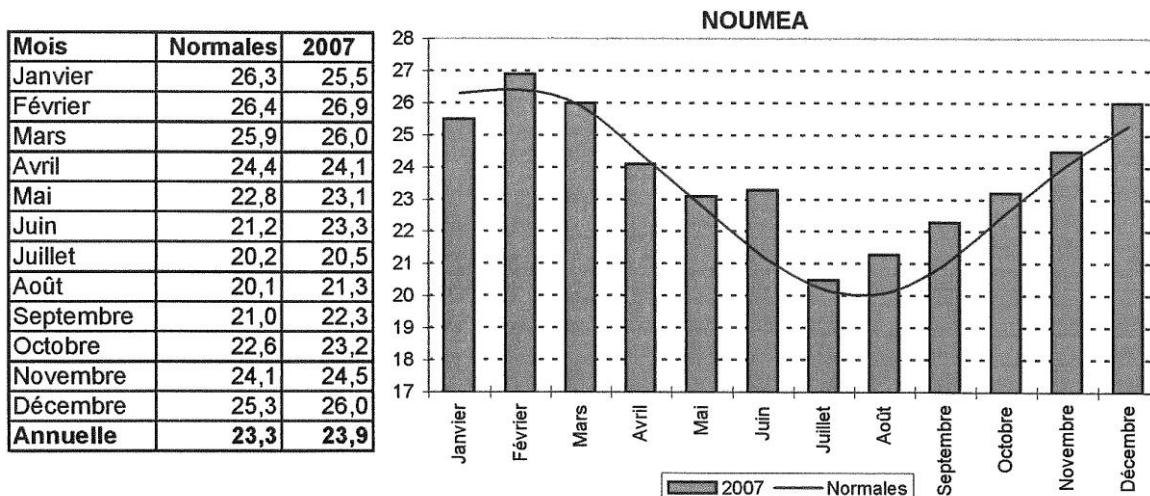
Figure 29 : Températures moyennes mensuelles relevées à la station de Nouméa en 2007, et en moyenne sur la période (1971-2000)

Concernant les températures, les mois les plus chauds sont janvier, février et mars et la température maximale est de l'ordre de 26.4°C (Figure 29). Les mois les plus froids sont, juillet et août. La température minimale est de l'ordre de 20°C.

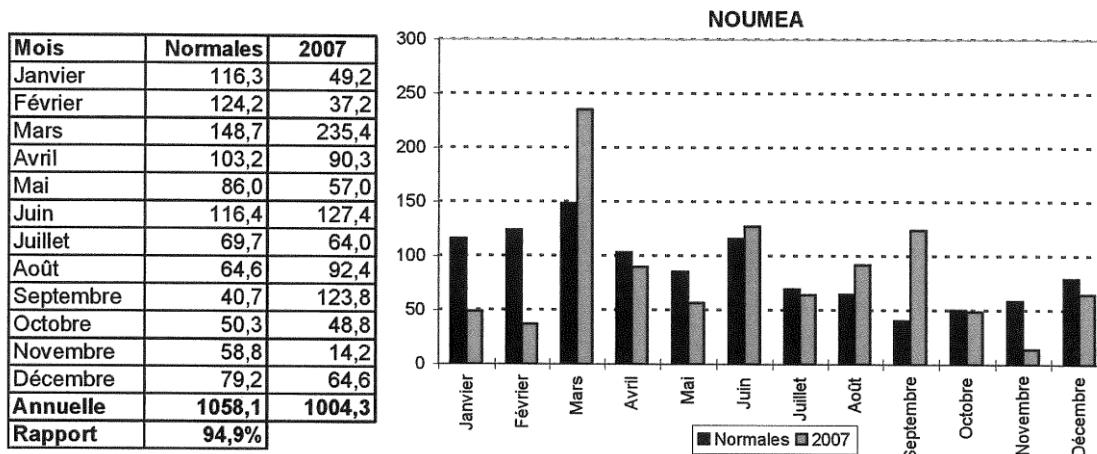
Figure 30: Pluviométrie mensuelle relevée sur la station de 2007, et sur la période (1971-2000)

Concernant le régime des pluies, les précipitations maximales sont observées en Mars avec 148,7mm et le mois le plus sec se trouve en Septembre (40,7mm) (Figure 30). La période de janvier à mars est la plus pluvieuse.

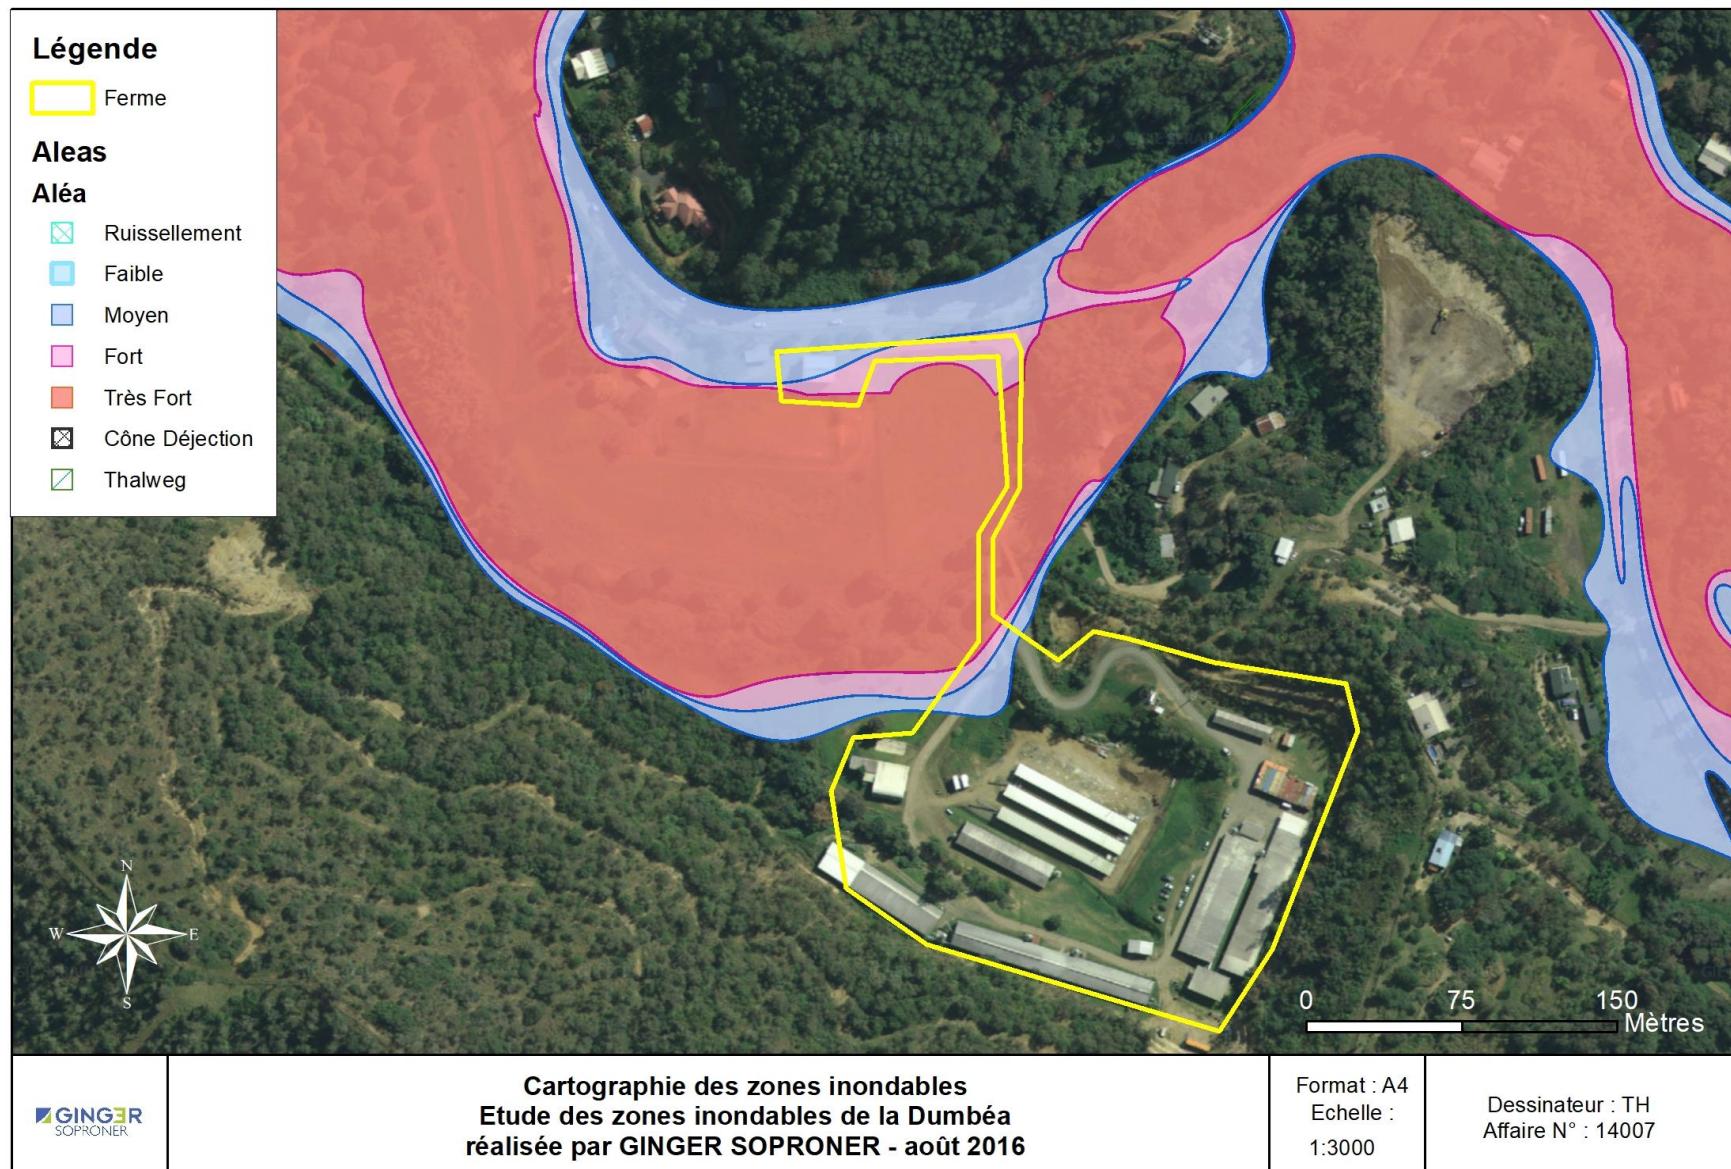
Figure 37 : Cartographie des zones inondables - Aléas

Toutefois, seule l'usine de confection des aliments se situe dans la zone d'aléa moyen.

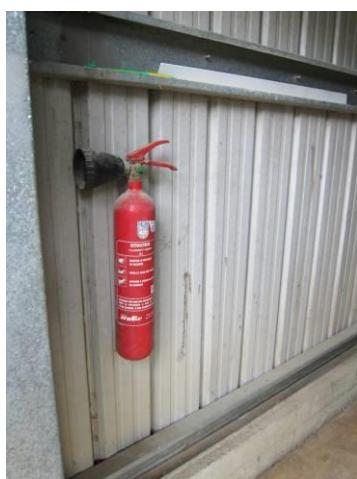
Figure 55 : Extincteur – photo Soproner

Les premiers moyens d'intervention rapide seront les extincteurs mis en place sur le site et dans les bâtiments. Le site est équipé d'un extincteur dans chaque bâtiment. Ces équipements sont annuellement contrôlés par la société CLPI chargée de leur entretien. Le rapport de visite de juin 2017 est fourni en ANNEXE 12.

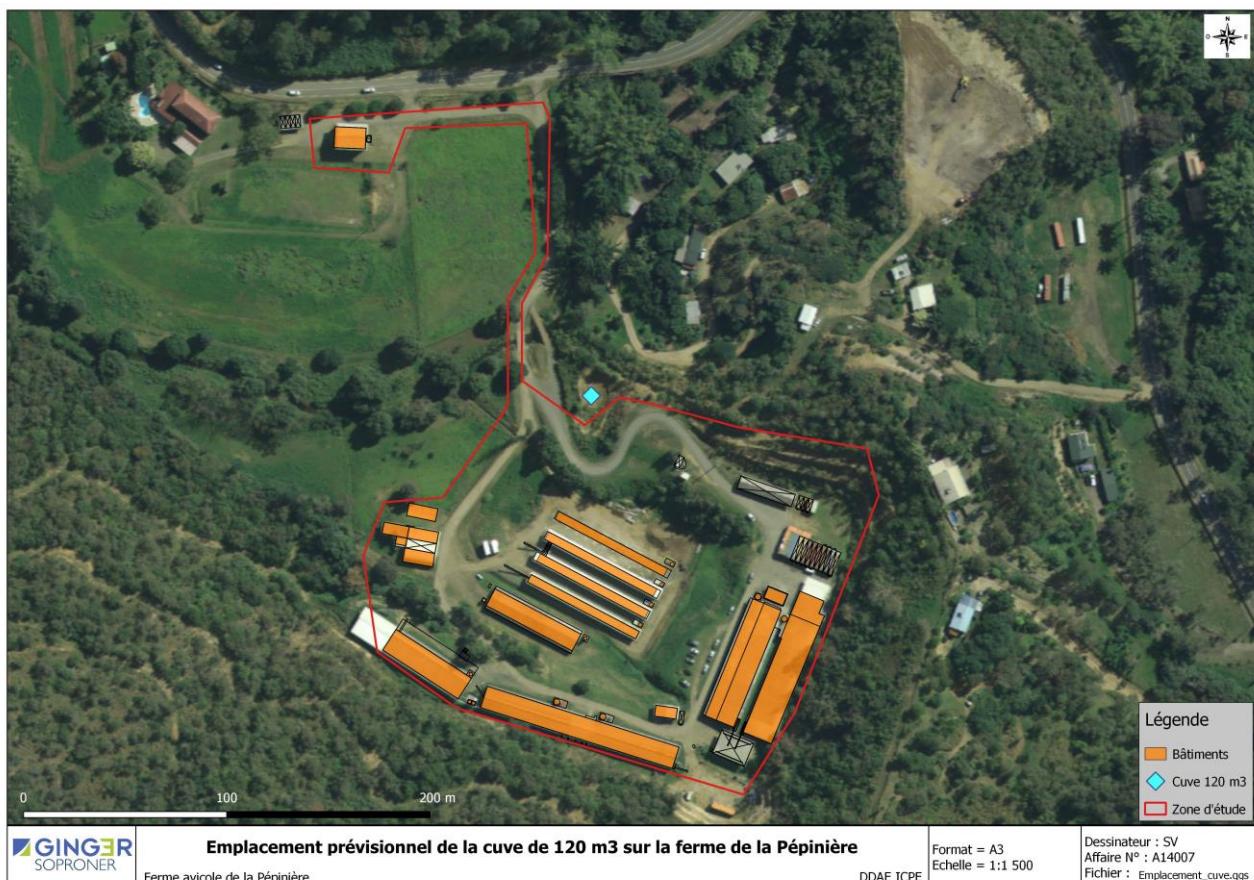
Figure 56 : Emplacement prévisionnel de la cuve de 120 m³ sur la ferme de la Pépinière

Ainsi, conformément à l'article 13 de l'arrêté du 27/12/2013, la ferme La Pépinière prévoit d'installer sur son installation une réserve d'eau d'au moins 120 m³ d'ici un an. Celle-ci sera facilement accessible et régulièrement entretenue (Figure 56).

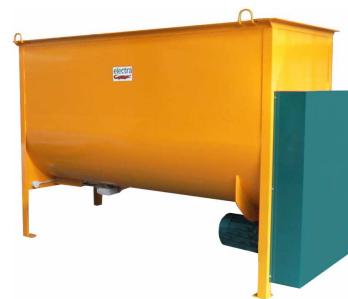
Un mélangeur horizontal type MH 3000 :

Capacité 2800 litres.

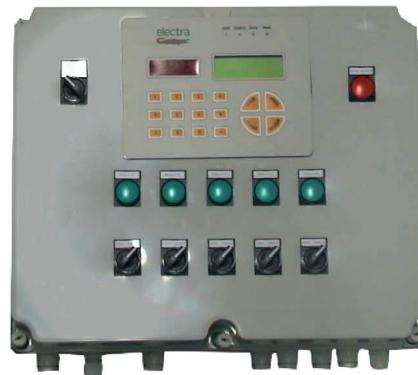
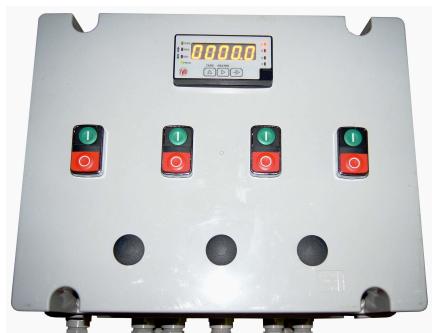
Le Pesage Version III/S :

- Mise en mémoire de 8 formules de 5 produits
- Exécution d'un cycle de pesage
- Démarrage différé de la pesée par horloge intégrée.
- Tare, remise à zéro, correction de jetée
- Programmation de différentes données : queue de chute, temporisation, etc ...

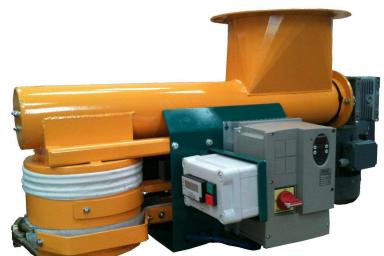
Une couseuse portative :

Pour sac papier, polypropylène, jute.

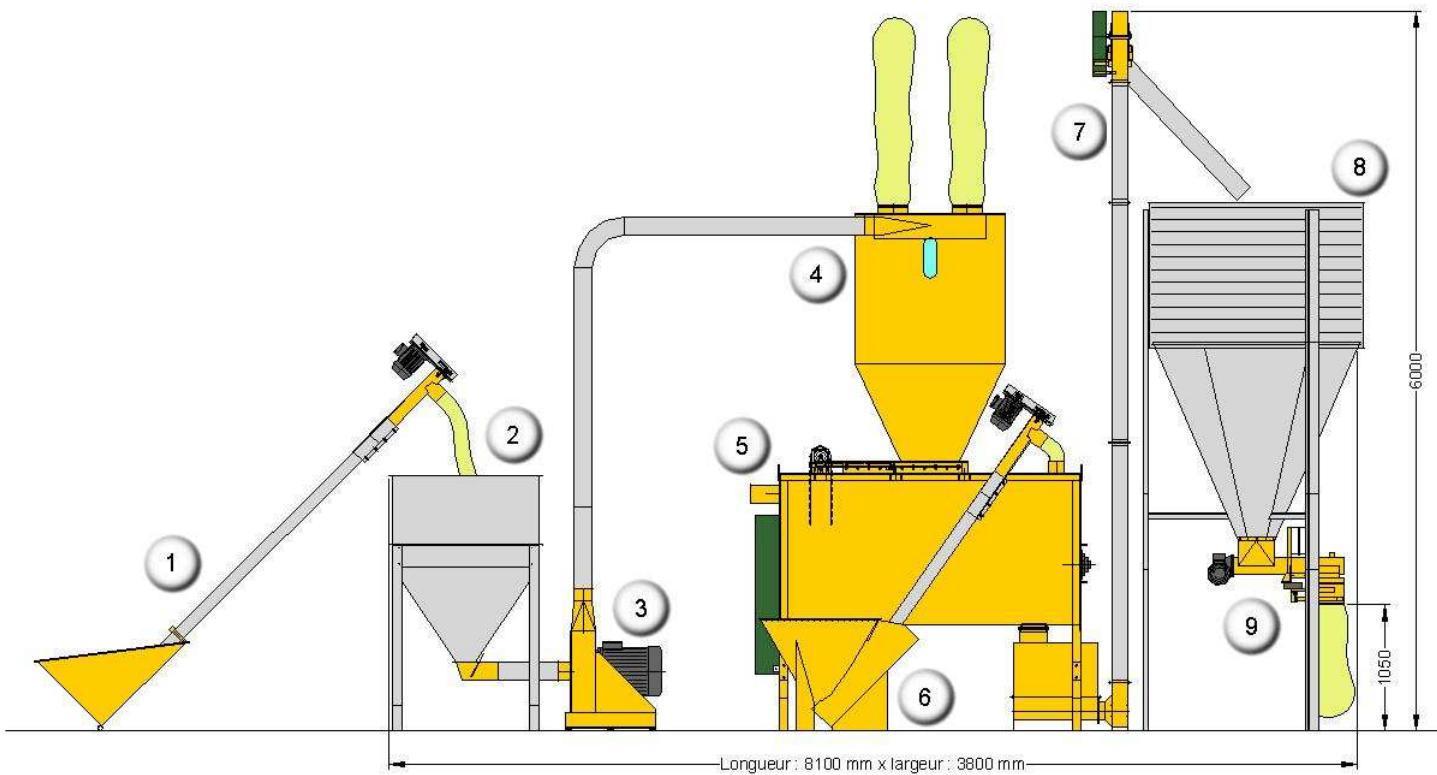
SCHEMA DE PRINCIPE

1	VIS ELEVATRICE Ø100 (OPTION)
2	SILO A CEREALES SG3
3	BROYEUR BC "S"
4	TREMIE D'ATTENTE
5	MELANGEUR MH 3000
6	VIS A COMPLEMENTAIRES
7	ELEVATEUR A PALETTES
8	BOISSEAU GALVANISE
9	ENSACHEUSE (OPTION)

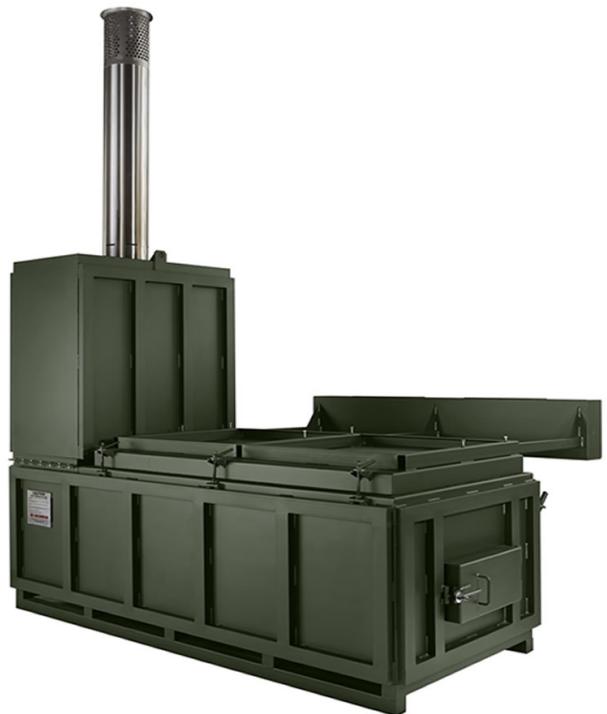
Technical Data

Operational Specs	Physical Specs
Combustion Chamber Volume (m3)	2.4m3
Burn Rate	300 kg per hour
Average Fuel Consumption	38 kg
Operational Temperature	850 - 1320°C
Gas Retention in Secondary Chamber	2 secs
Temperature Monitoring	Yes
Average ash residue (%)	3%
Thermostatic Device	Yes

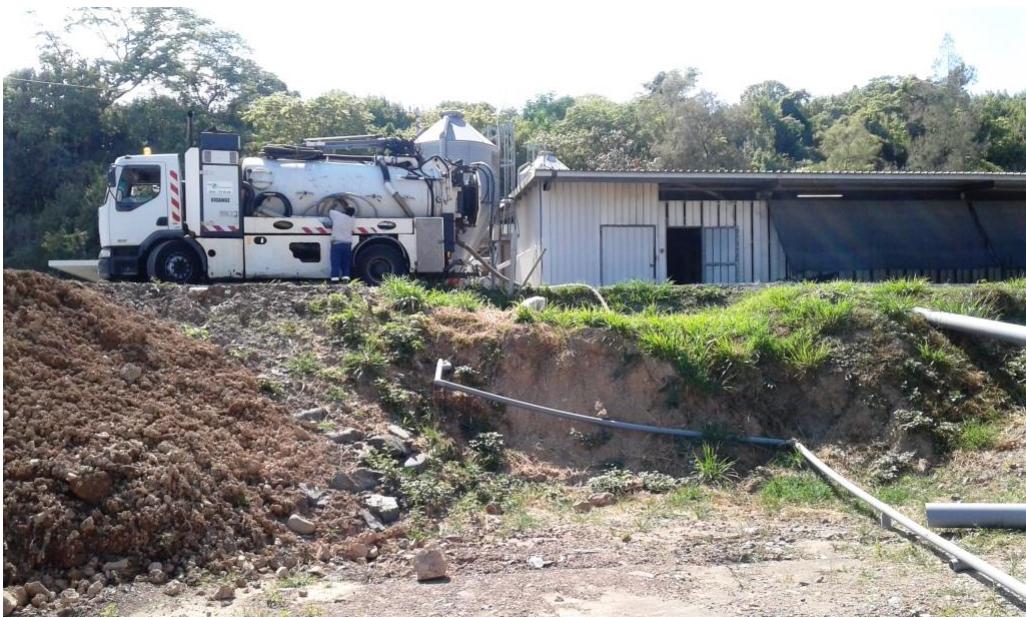
→ bon état général. Il conviendra de surveiller la structure des cuves : nous pouvons observer une déformation des trappes d'accès, probablement due à la poussée du talus

- Bon état général de l'installation, structure des cuves à surveiller
- Installation à entretenir régulièrement

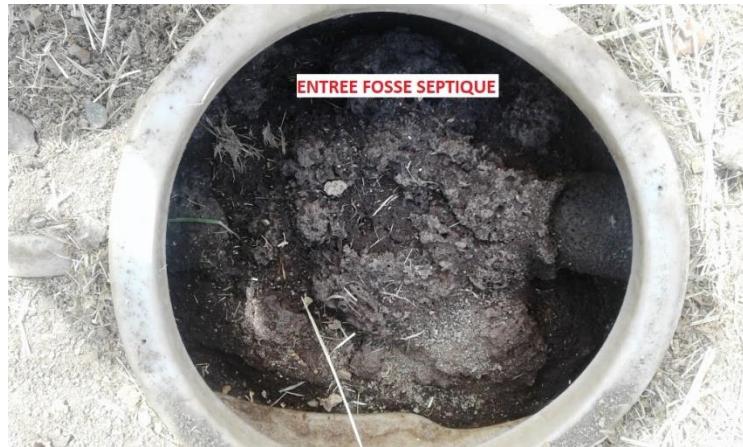
→ Fosse à vidanger

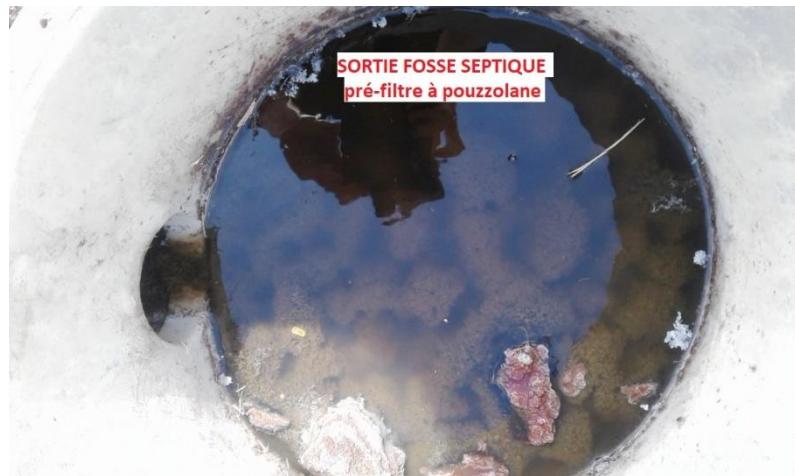
→ Traces de dépôt de MES (Matières En Suspension) sur la pouzzolane, mais bon état général : eau claire en sortie de fosse septique témoignant d'un entretien régulier

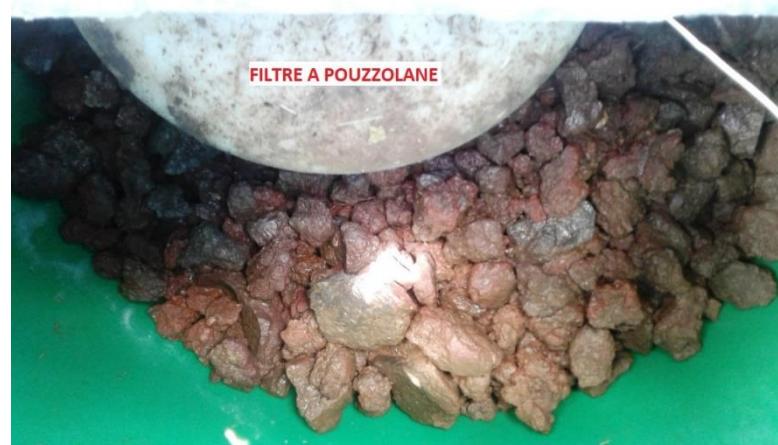
→ RAS : bon état
