Ville de Nouméa

Etude d'impact sur l'environnement

Aménagement d'itinéraires cyclables dans la mangrove de Ouémo

Rapport n° : A.001.017.005

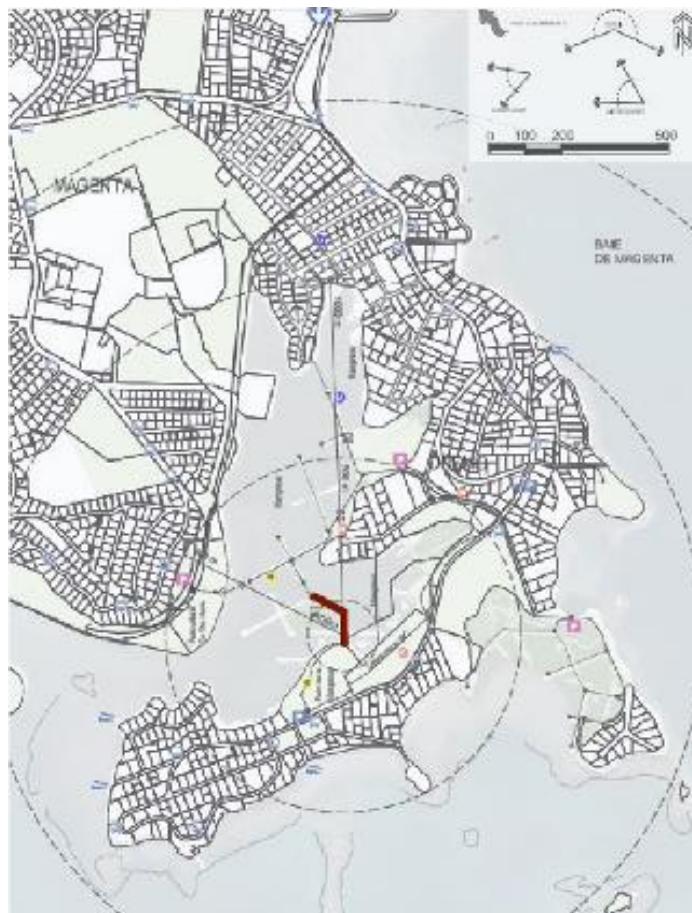
Figure 16 : Localisation de l'élargissement du platelage existant sur le parcours de la mangrove

L'ensemble du platelage existant est posé sur des traverses en béton armé. L'élargissement sera réalisé suivant le même principe structural. Les traverses en béton de l'élargissement seront connectées mécaniquement aux existantes afin d'éviter l'apparition d'un tassement différentiel entre les deux structures.

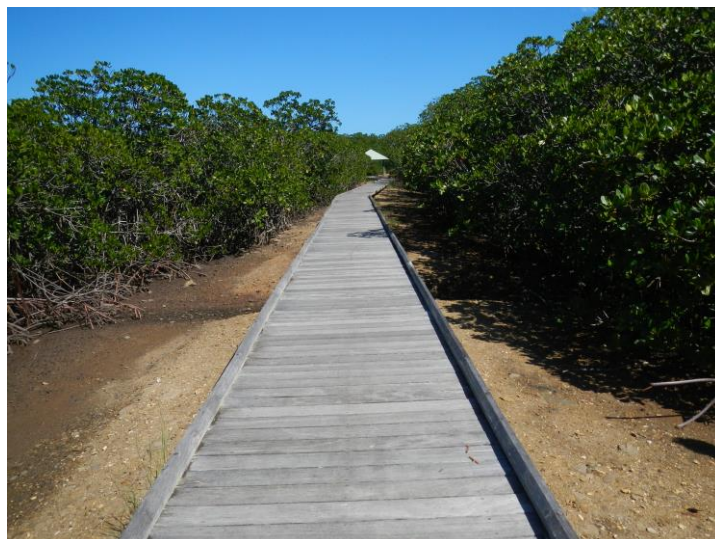
Figure 18 : Photo du platelage existant sur le parcours existant de la mangrove

Le platelage neuf sera composé de solives et de lames en bois massif de 3 à 4 cm d'épaisseur et de chasse-roues neufs.

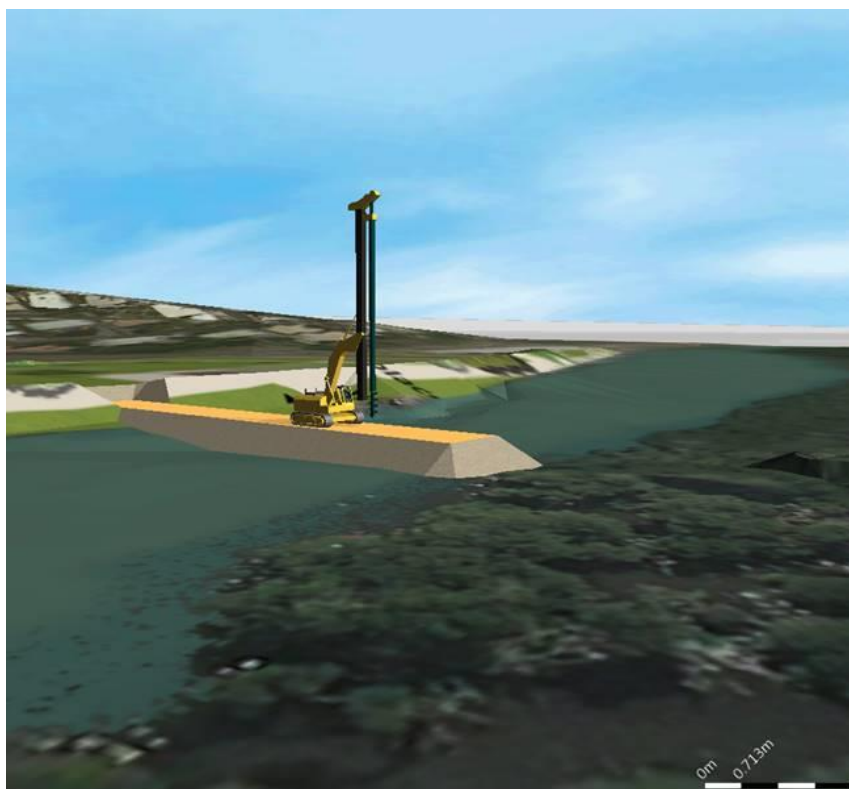
Figure 19 : Phase Travaux – passerelle P2

Les travaux prévus pour une durée de 3 mois seront réalisés en dehors de la saison cyclonique, un dispositif (en amont et aval) anti-limon viendra compléter le dispositif.

Enfin, en mode dégradé, une partie de la digue sera considérée comme « fusible » et pourra être supprimé afin de rétablir un écoulement satisfaisant de la zone.

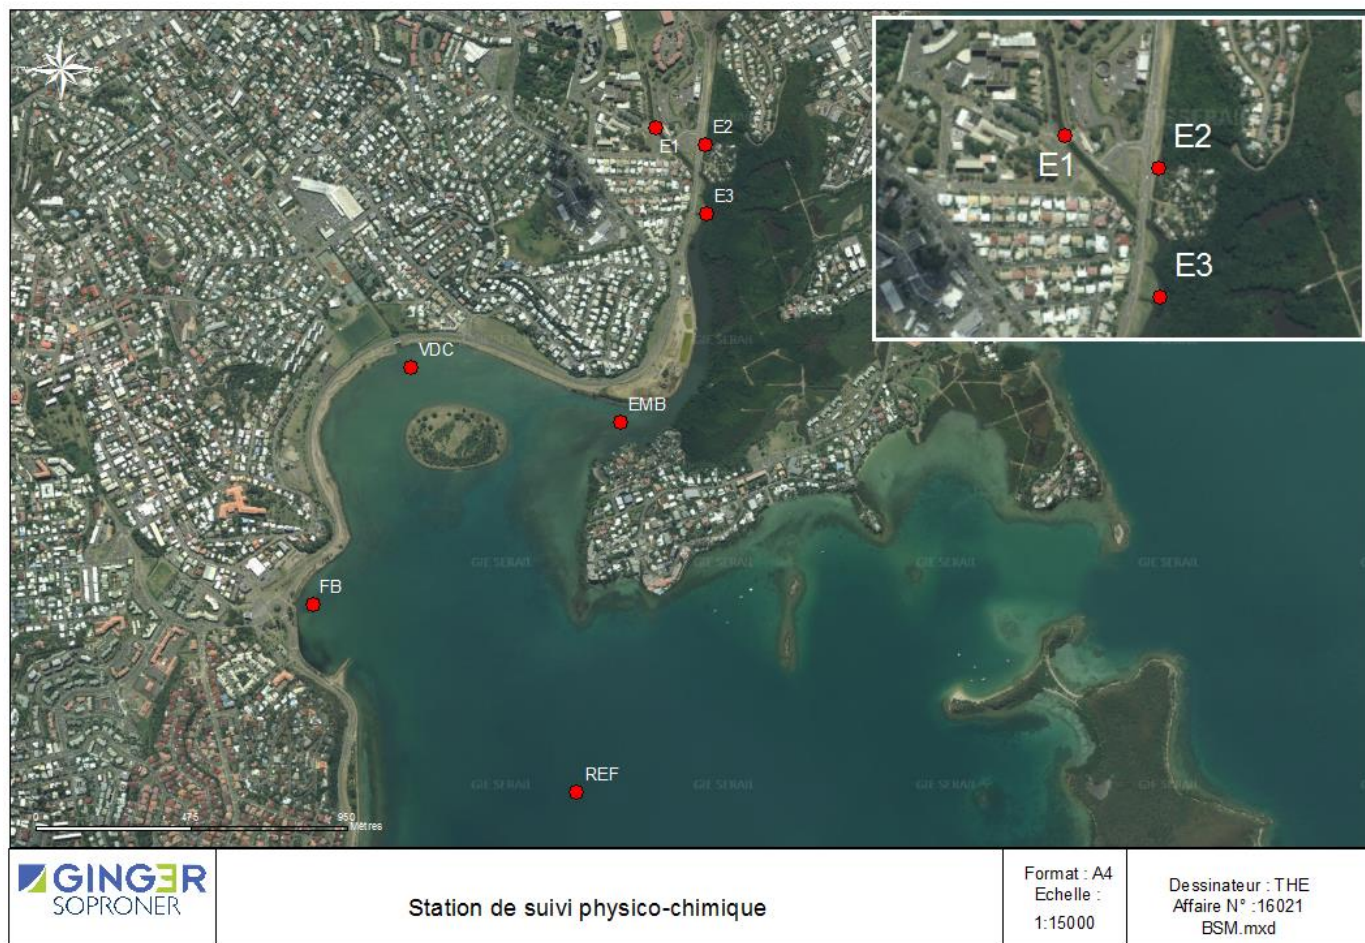
Figure 35 : Localisation des stations de suivi physico-chimique dans la baie de Sainte-Marie

X	Y	Station
448250	214310	E1
448401	214257	E2
448403	214048	E3
448141	213412	EMB
447503	213577	VDC
447206	212855	FB
448009	212283	REF

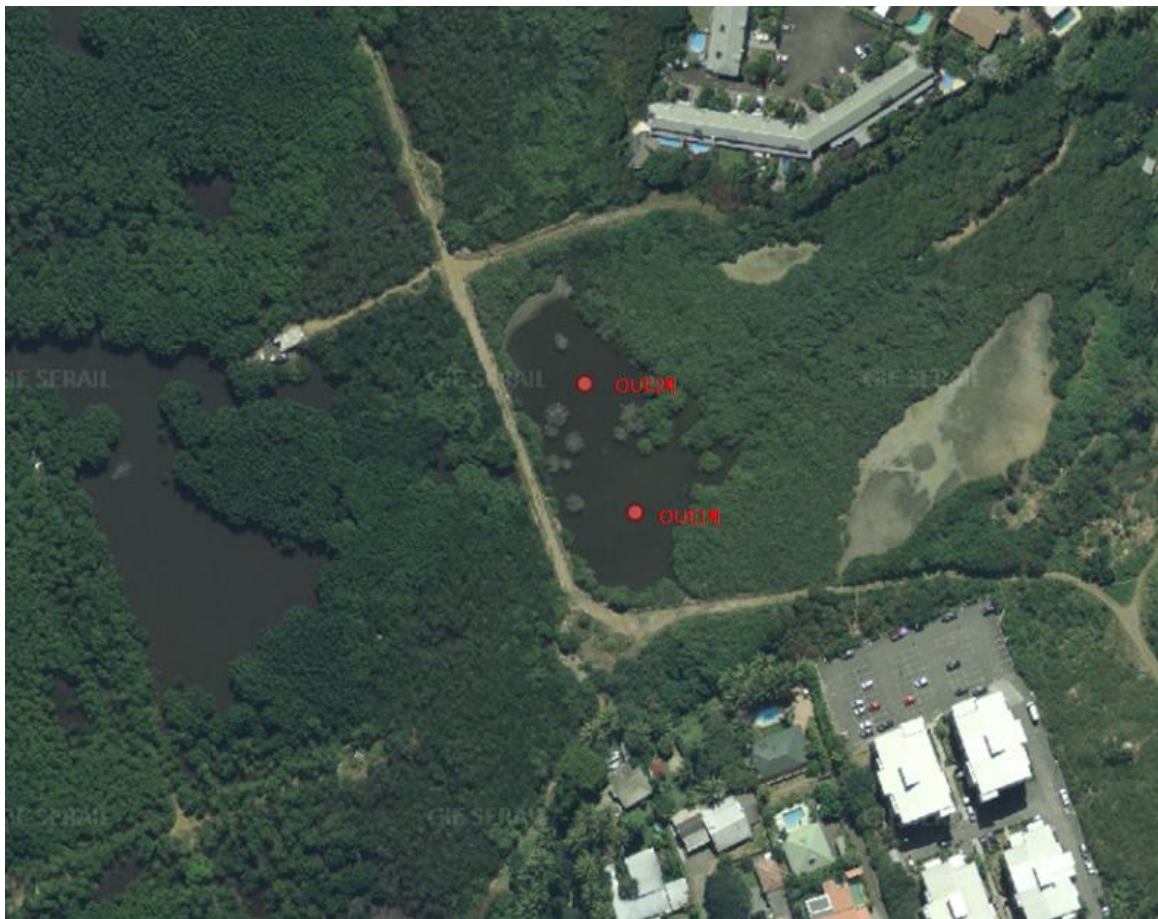
Figure 43 : Localisation des points de prélèvement

Suite à l'observation de plusieurs *Rhizophora* morts au niveau d'une étendue d'eau au sein de la mangrove de Ouémo, deux prélèvements d'eau et de sédiments ont été réalisés au sein de ce milieu : OUE1 et OUE2.

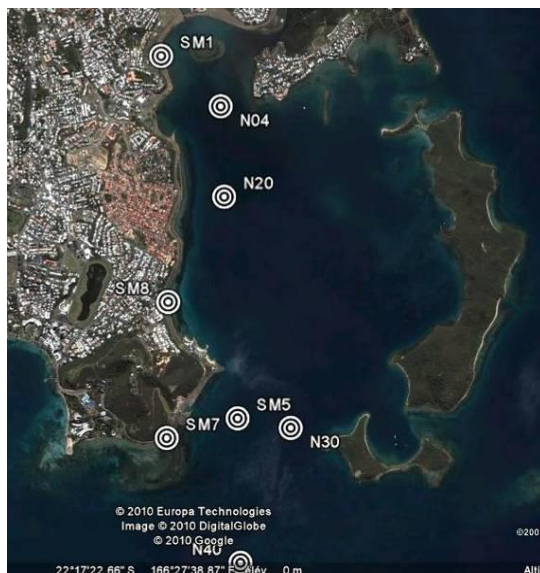
Figure 50 : Stations échantillonnées par BOS et al (1998)

D'après les observations réalisées par BOS et al (1998) en Baie de Sainte Marie (*Figure 50*), quatre types de fonds ont été rencontrés. Les stations intertidales sont caractérisées par des débris coralliens avec de la vase (station SM 1) ou des débris coralliens avec de la vase et du sable (station SM7). Les stations subtidales (N04 et N30) ont une forte teneur en vases respectivement de 88% et 57%. La station N20 peut également être considérée comme envasée : sa teneur en vase est de 21 %. Les sédiments des autres stations subtidales (SM5 et N40) sont constitués de sable moyen, leurs teneurs en vase sont d'environ 10%.

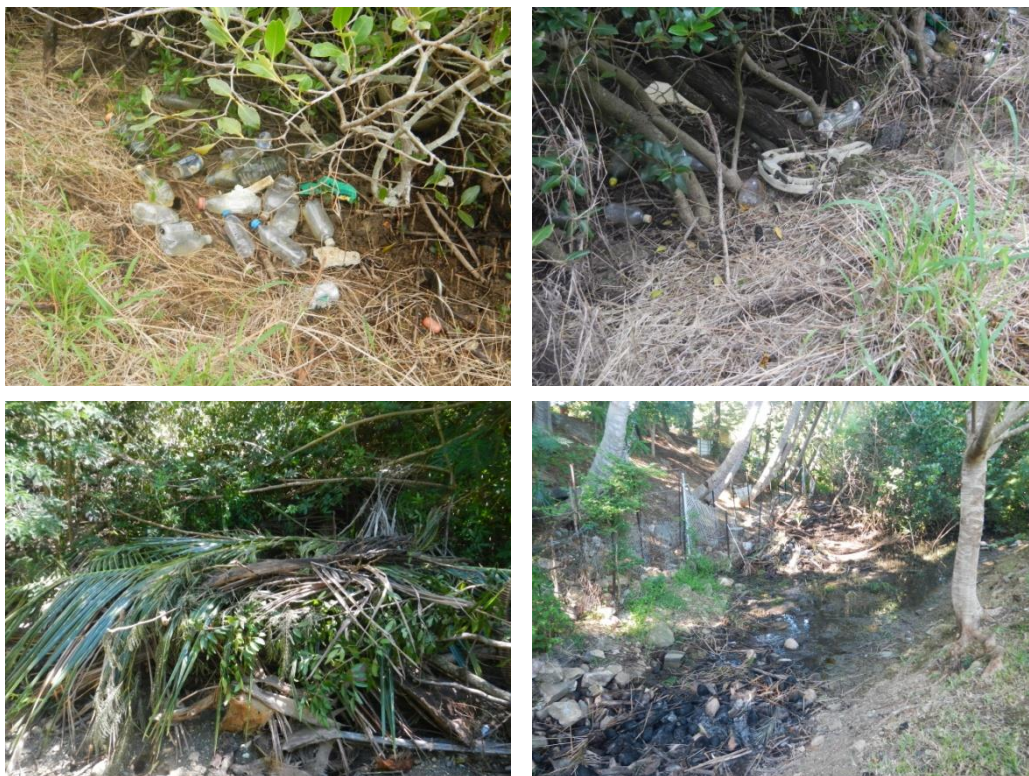
Figure 72 : Déchets dans la mangrove – photos Soproner

Toutefois, quelques dépôts de déchets sauvages ont pu être observés. Une partie de ces déchets a été évacuée lors de l'élagage des digues réalisées par l'entreprise Chlorophyl en mai 2017.

De nombreux déchets verts sont également entreposés par les riverains et parfois brûlés.

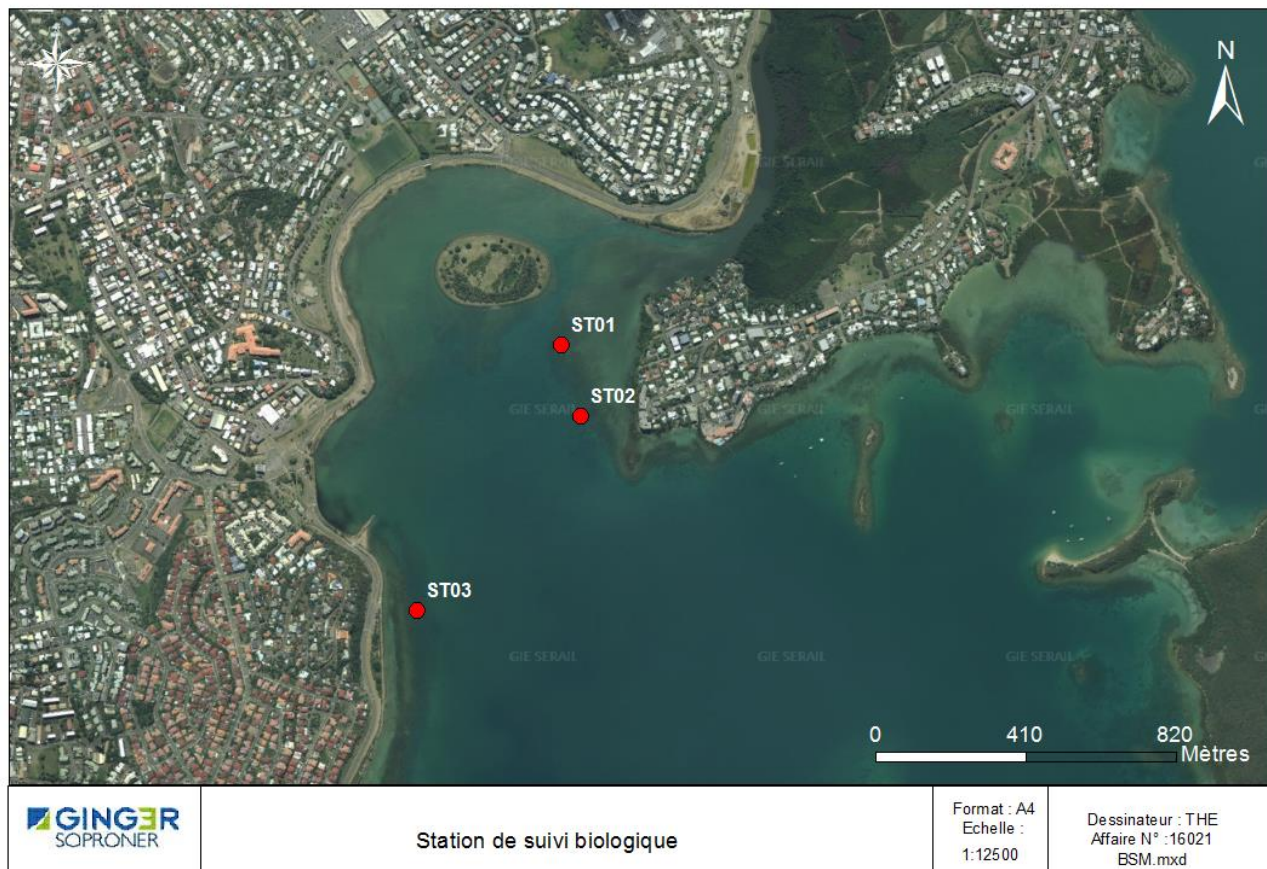
Figure 83 : Plan de situation des stations de suivi du milieu marin

Le suivi biologique comporte trois stations composées chacune de 3 transects de 20m. Les transects sont positionnés successivement selon un cap en suivant le contour du récif et séparés de 10m (Figure 83).

Chaque transect est identifié par 5 piquets étiquetés (un piquet tous les 5 mètres) afin de pouvoir réaliser un échantillonnage à mesures répétées. Cette approche permet de maximiser la puissance de détection d'évolutions des habitats de la zone échantillonnée par LIT (Hill & Wilkinson 2004).

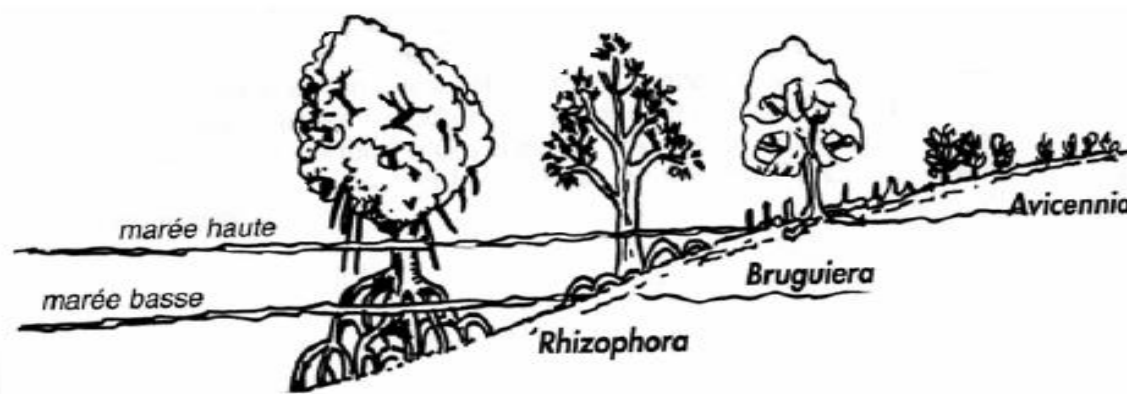
Figure 88 : Zonation des mangroves en Nouvelle Calédonie (ICRI, 2000)

En Nouvelle-Calédonie, une typologie en trois classes majoritaires est globalement applicable sur tout le littoral avec, depuis le haut de l'estran vers le front de mer, les tannes vifs ou herbeux ; la strate de palétuviers *Avicennia marina* ; la strate de palétuviers *Rhizophora* sp. comprenant des *Bruguiera* sp. dispersés (parfois discrets) (Figure 88). L'évolution d'une zone à une autre se fait en fonction des variations de durée d'immersion d'une zone, et donc la sédimentation dans la zone. Un tanne drainé pourra être recolonisé par les *Avicennia*. Inversement, une mangrove à *Avicennia* recevant un apport sédimentaire conséquent, se transformera en tanne (Marchand com. Pers.).

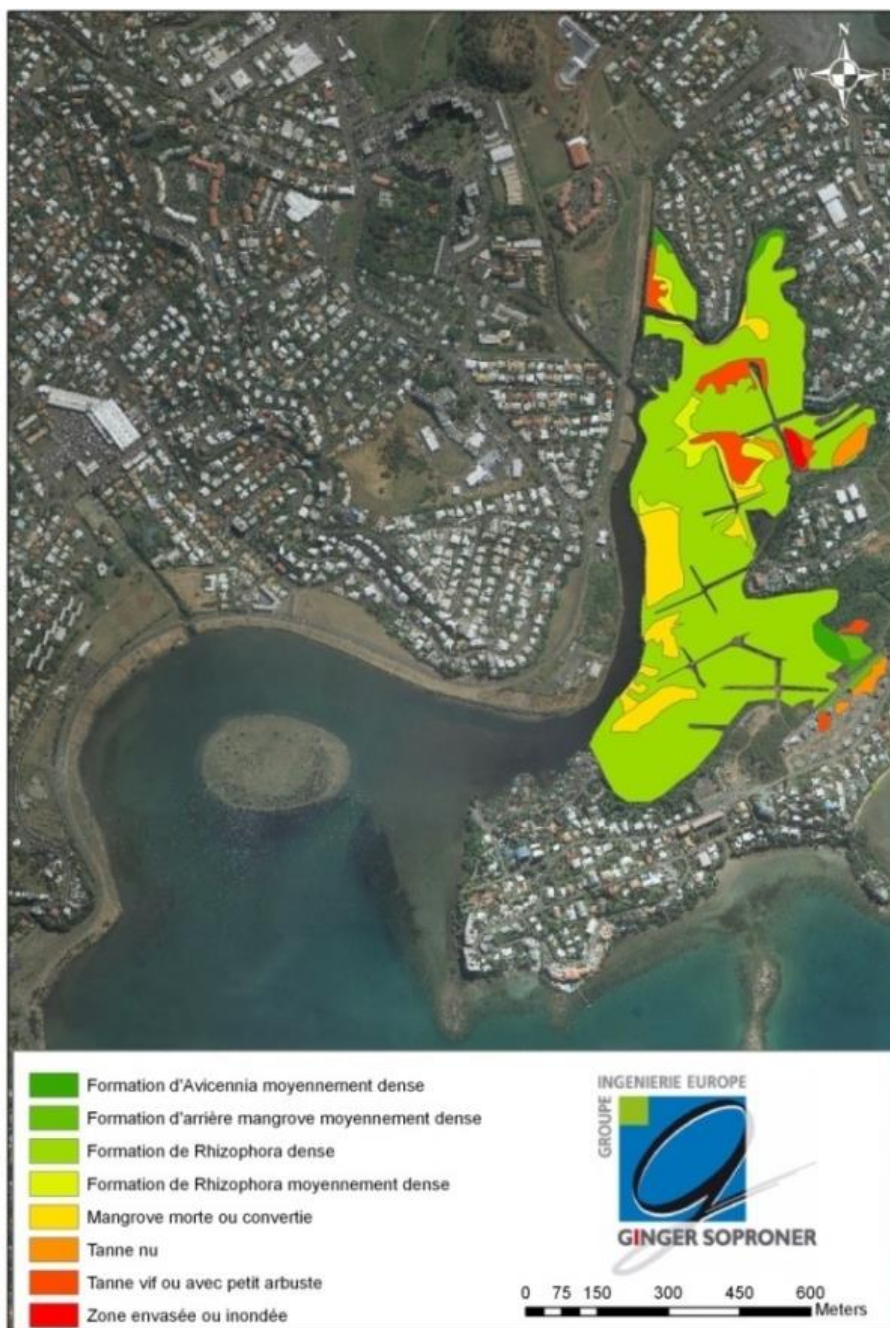
Figure 90 : Carte et détail des surfaces des classes en ha issue de l'atlas de la mangrove (Zonéco, 2006)

L'atlas des mangroves réalisé par Zonéco (2006) permet d'estimer la surface totale de la mangrove de Ouémo à 34 ha. On retrouve la tendance néo-calédonienne où les *Rhizophora* sp. sont dominants. Ils totalisent plus de 79 % de la surface. Le détail des formations rencontrées suivant une typologie simplifiée en 8 classes est présenté à la Figure 90.

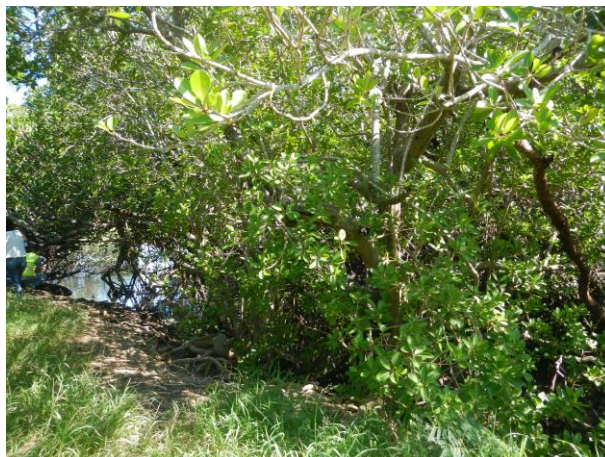
Figure 100 : *Excoecaria agallocha* – Photos et plan de localisation au droit de la passerelle P2

De plus, au niveau de la future connexion avec le pont qui permettra de relier Ouémo au Parc Urbain de Sainte-Marie, il a été observé quelques palétuviers aveuglants de type *Excoecaria agallocha* le long du remblai actuel sur un linéaire de 8-10 m environ. Dans la mesure du possible, ces espèces devront être conservées car les racines sont solides et profondes et constituent un barrage naturel important.

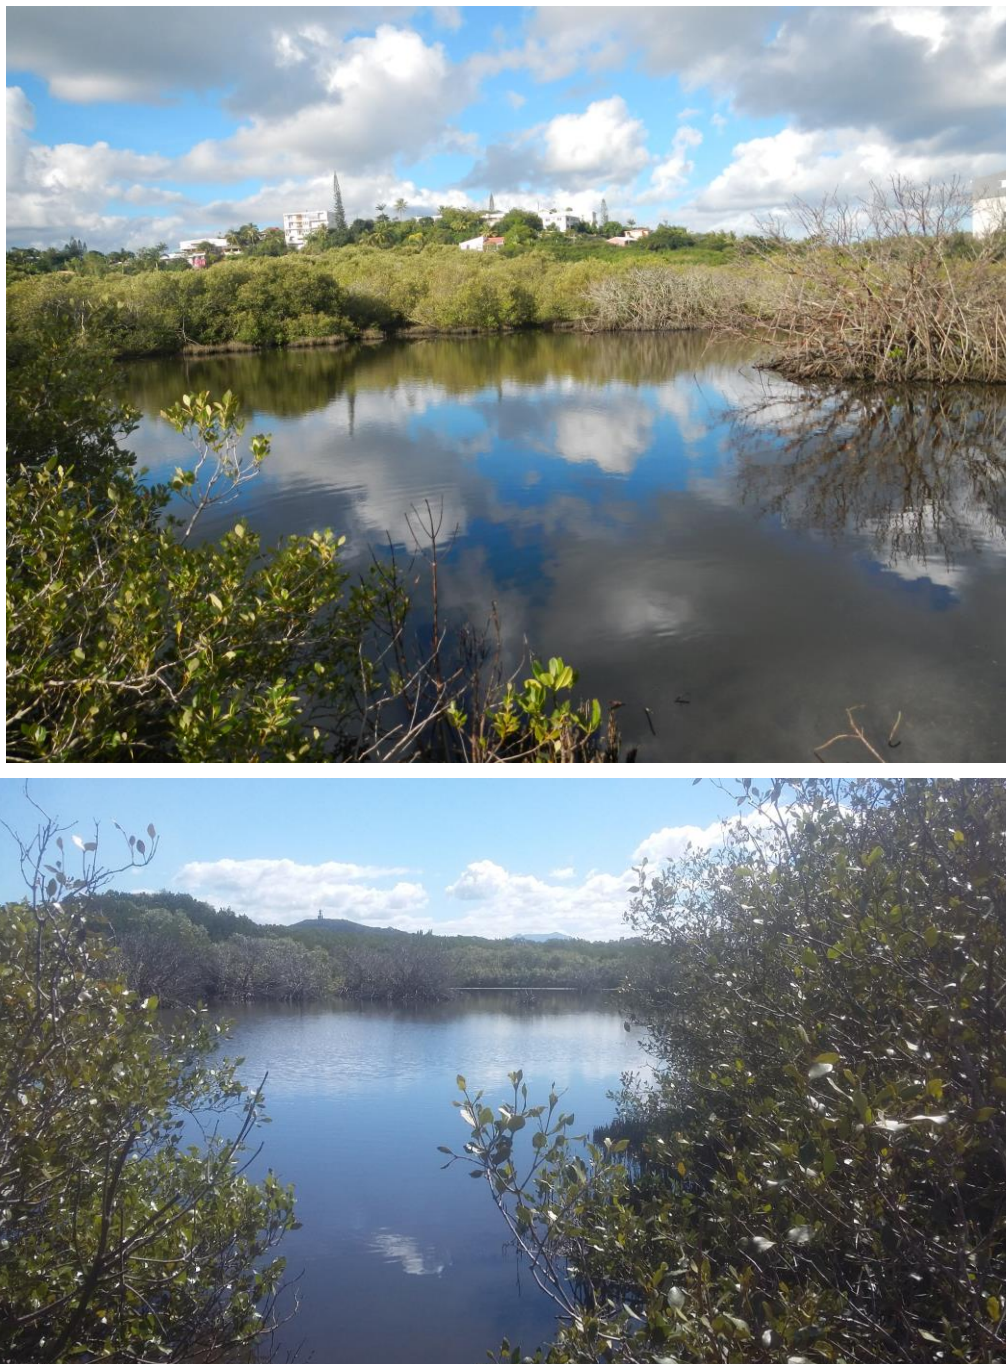
Figure 101 : Morts d'*Avicennia* au niveau de l'étendue d'eau – Photos SOPRONER

Les hypothèses avancées pour expliquer ces phénomènes sont un apport d'eaux usées important (point de rejets des réseaux unitaires) et un dysfonctionnement hydrologique dans cette zone (les buses ne permettent qu'un faible transfert/renouvellement des eaux).

Deux prélèvements d'eau et de sédiments ont alors été réalisés au niveau de l'étendue d'eau, il convient de se référer au 2.4.2.

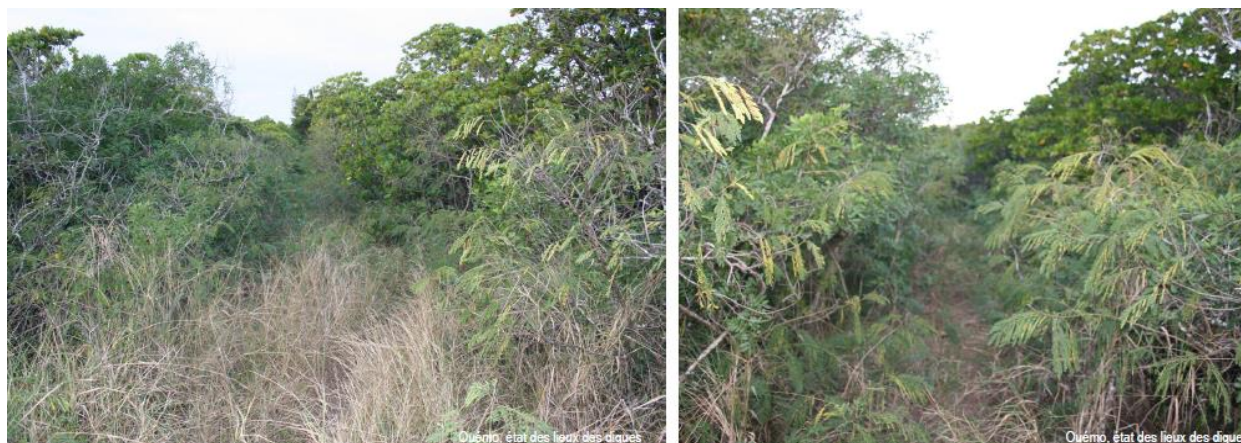
Figure 103 : Espèces envahissantes – source : Photos SITE

Au niveau des digues, il a été observé la prolifération d'espèces invasives introduites. Il s'agit essentiellement de *Schinus terebinthifolius* (faux-poivrier), *Leucaena leucocephala* (faux-mimosa) et plusieurs espèces de graminées (poacés).

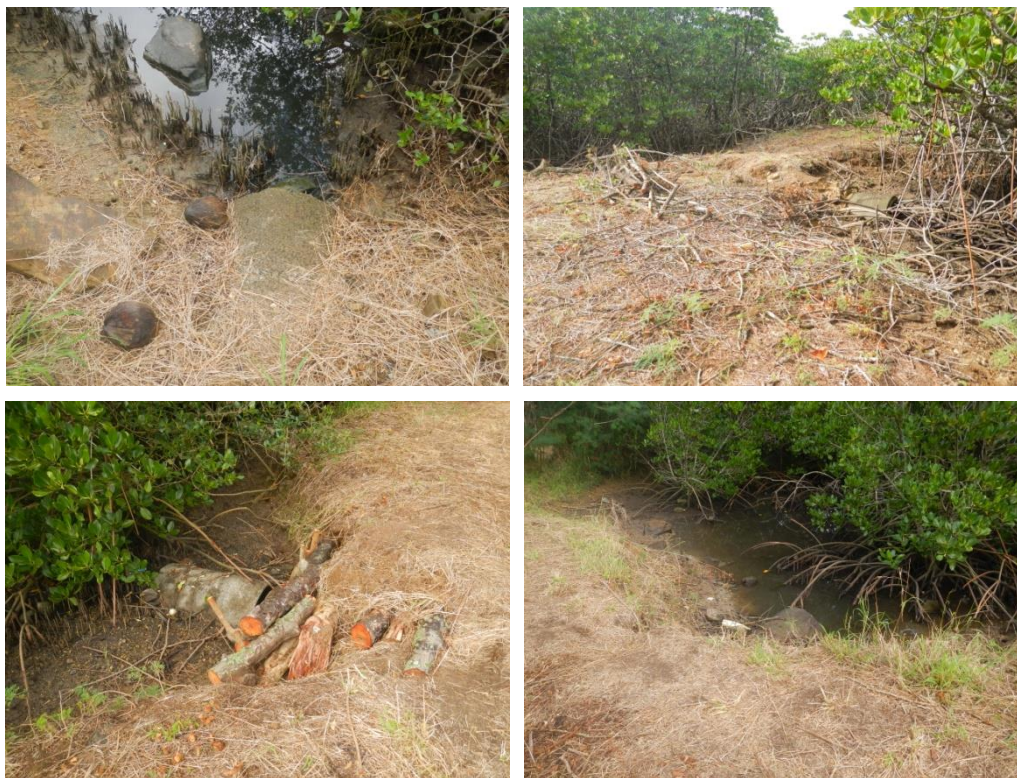
Figure 104 : Photos des buses au niveau des tracés des pistes cyclables – Photos SOPRONER

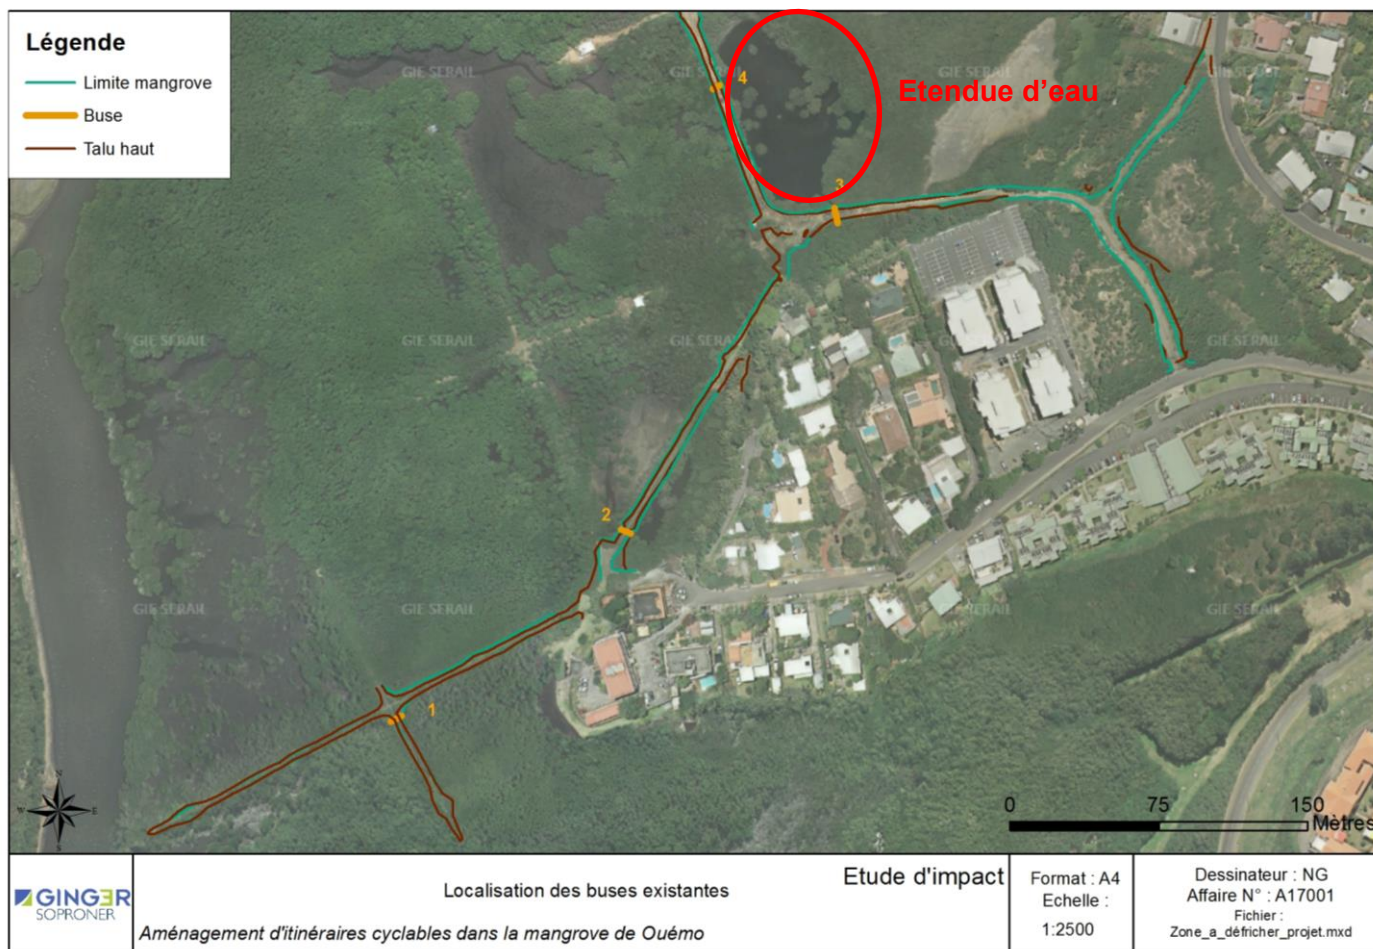
Figure 106 : Localisation des buses existantes

Du fait du dysfonctionnement des buses n°3 et n°4 et d'un rejet des réseaux unitaires en amont hydraulique, il a été observé la présence d'une étendue d'eau stagnante. Au sein de cette étendue, certains palétuviers sont en train de mourir.

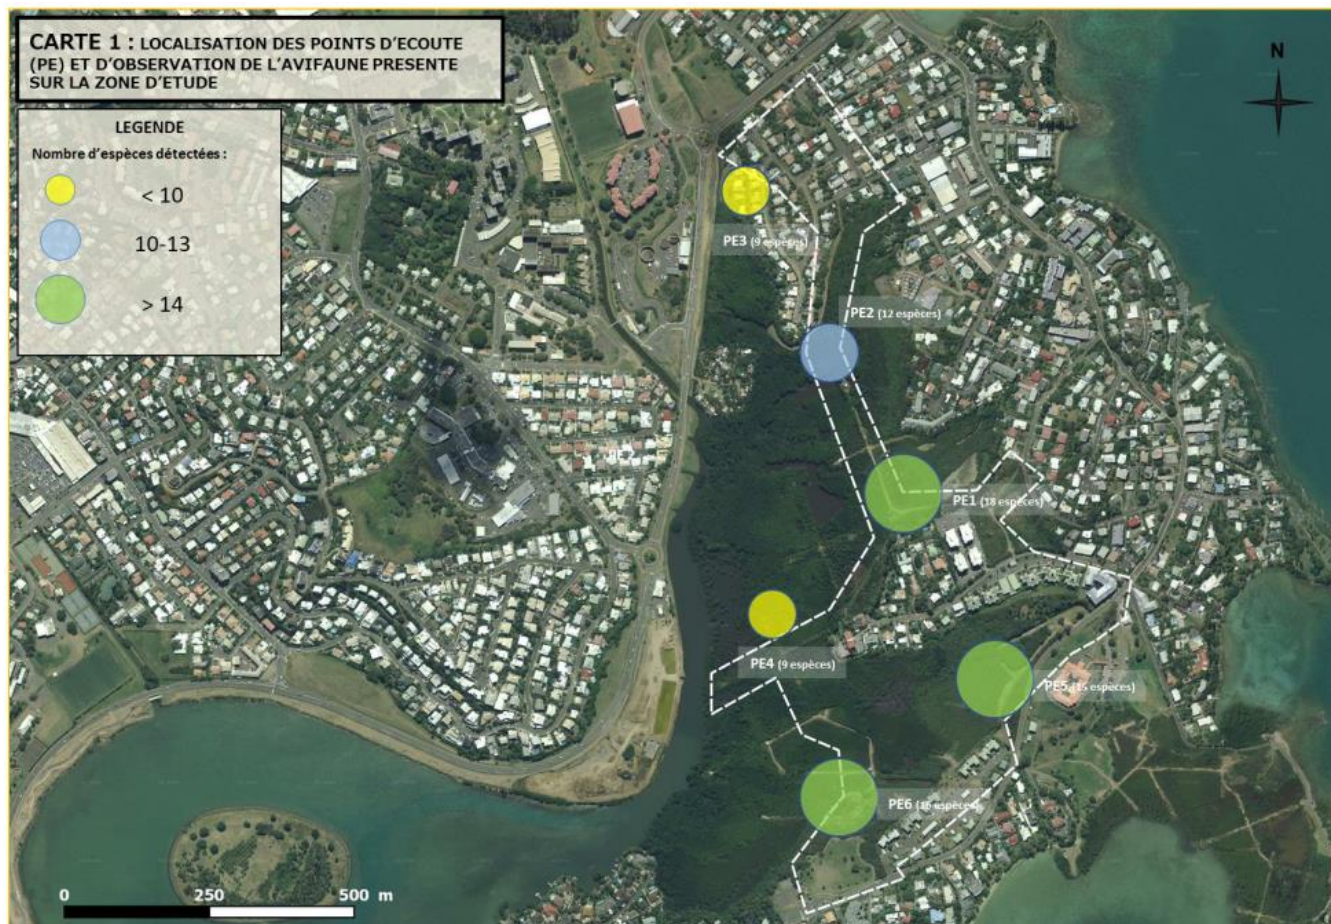
Figure 108 : Localisation des points d'écoute et observations de l'avifaune présente

Six points d'écoute diurnes ont été réalisés (Figure 108). L'emplacement des points d'écoute a été défini selon les principes suivants : répartition homogène sur l'ensemble de la zone d'étude, indépendance relative des unités d'échantillonnage (suffisamment distantes ou situées dans des vallées distinctes), situation favorable à l'écoute d'une vallée donnée.

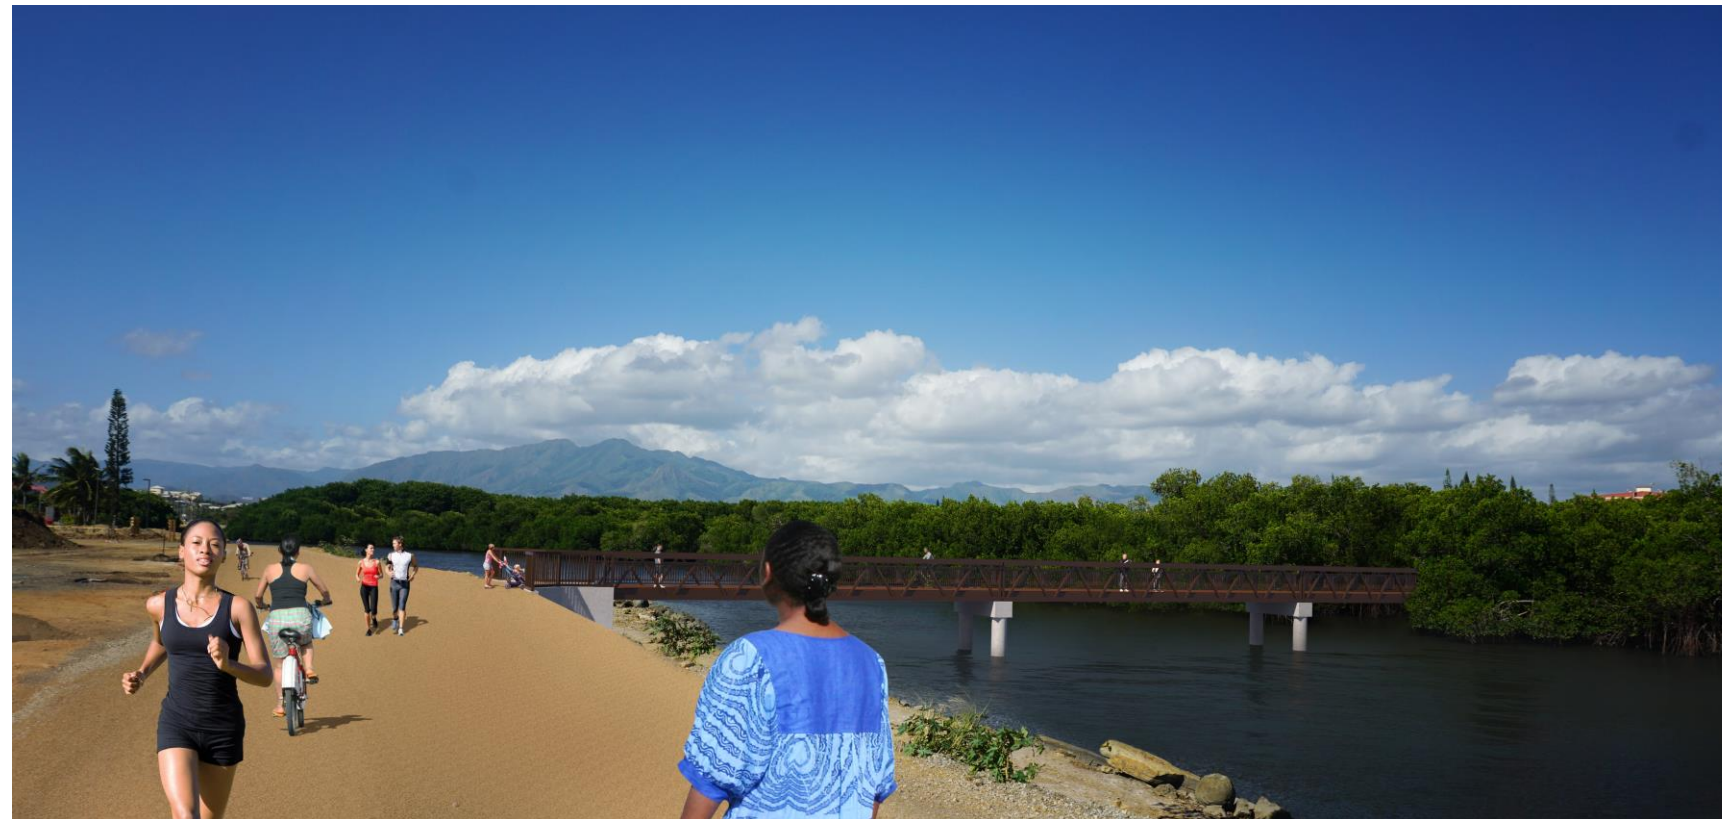
Figure 113 : Visualisation de la passerelle entre Ouémo et Magenta

Côté Magenta, l'impact visuel sera plus important, notamment, pour les personnes à pied, en vélo, en moto, en voiture empruntant l'axe Magenta – Faubourg Blanchot le long de la baie de Baie Sainte-Marie. En effet, la passerelle sera visible de tous et constituera un nouvel élément visuel dans l'environnement local. A noter que le projet sera conçu (couleur, matériau) de manière à s'intégrer au mieux dans le contexte paysager de la zone d'étude. Des simulations paysagères sont fournies ci-après.

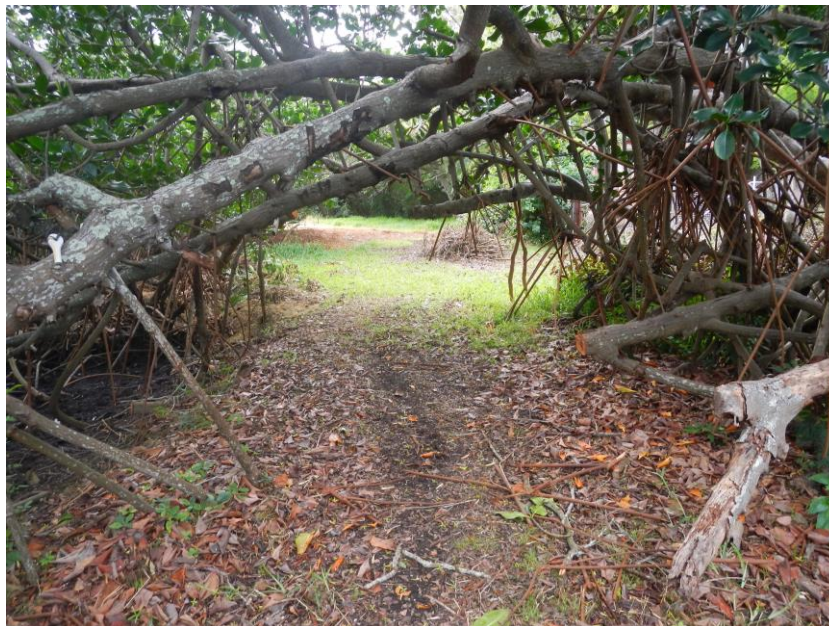
Figure 115 : Photo : élagage de palétuviers à réaliser

Une zone est principalement concernée pour le passage des engins de chantier : il s'agit d'un *Rhizophora selala* dont certaines branches passent par-dessus la digue. Les coordonnées géographiques de ce palétuvier sont en Lambert NC 91-93 : X :44868.5977 et Y :213775.7565.

Suite à des échanges avec les services de la DENV en septembre et octobre 2018, l'élagage de ce palétuvier est autorisé sous réserve de mettre en place les mesures d'évitement et les mesures compensatoires proposées.

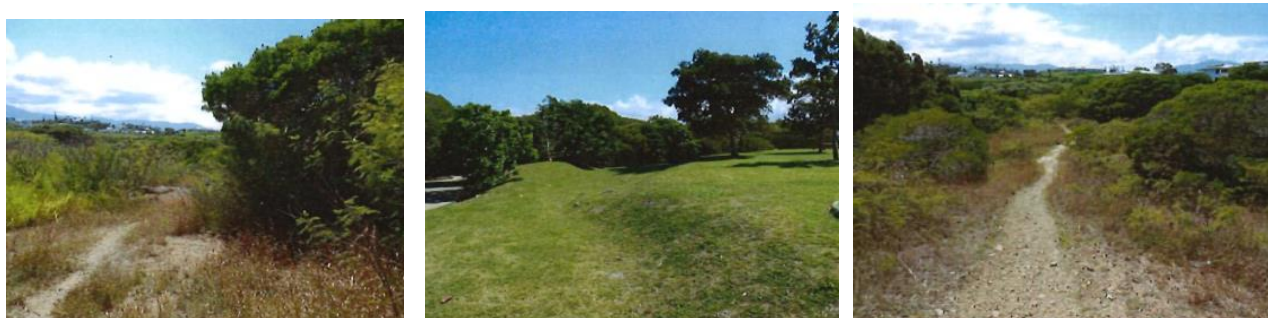
Figure 116 : Zones enherbées à défricher

Le départ de la piste depuis l'école Marie Havet traverse une zone enherbée en évitant les arbres remarquables présents. Puis elle traverse un terre-plein. Seules les espèces envahissantes sont défrichées.

Il est nécessaire de défricher environ 950 m² de formations herbacées. L'impact est jugé comme « faible ».

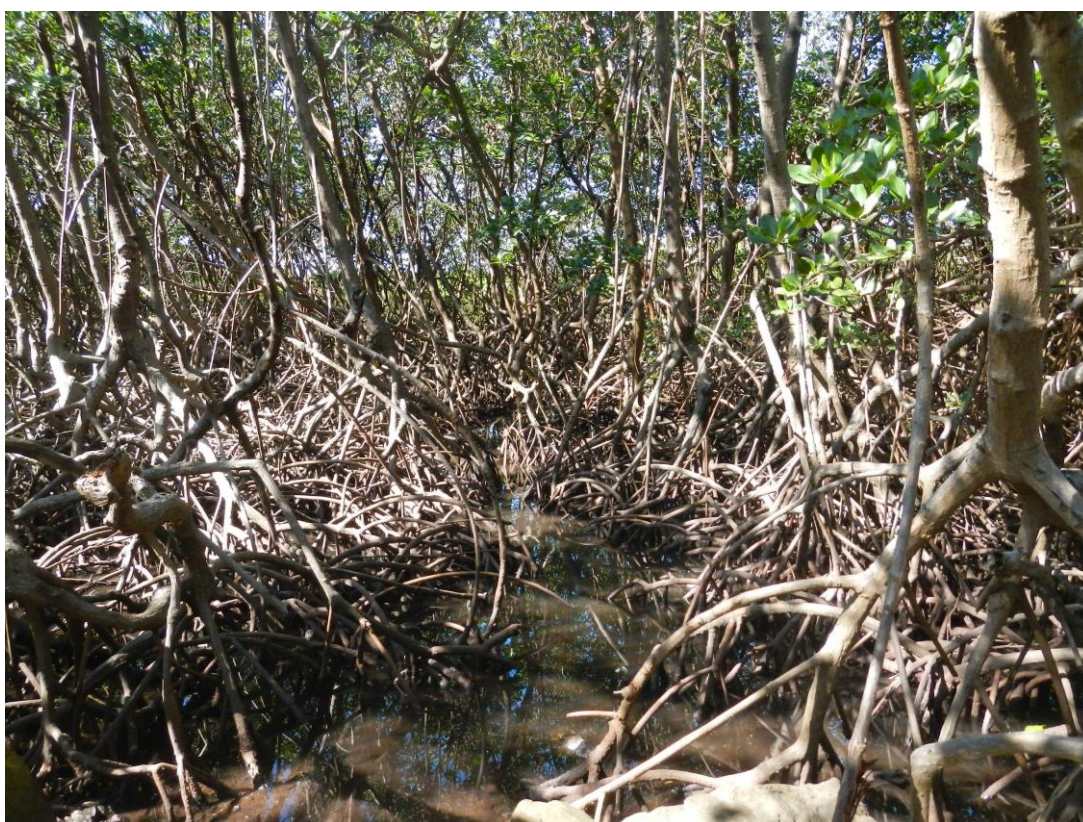
Figure 117 : Photo de la zone à défricher – passerelle P1

En considérant que la passerelle en caillebotis aura une largeur de 3 mètres et qu'il est nécessaire de rajouter 1 mètre supplémentaire pour le montage de la structure, **la surface totale à défricher, qui ne peut être évitée, est estimée à 180 m².**

L'impact sur la mangrove est jugé comme « très fort ».

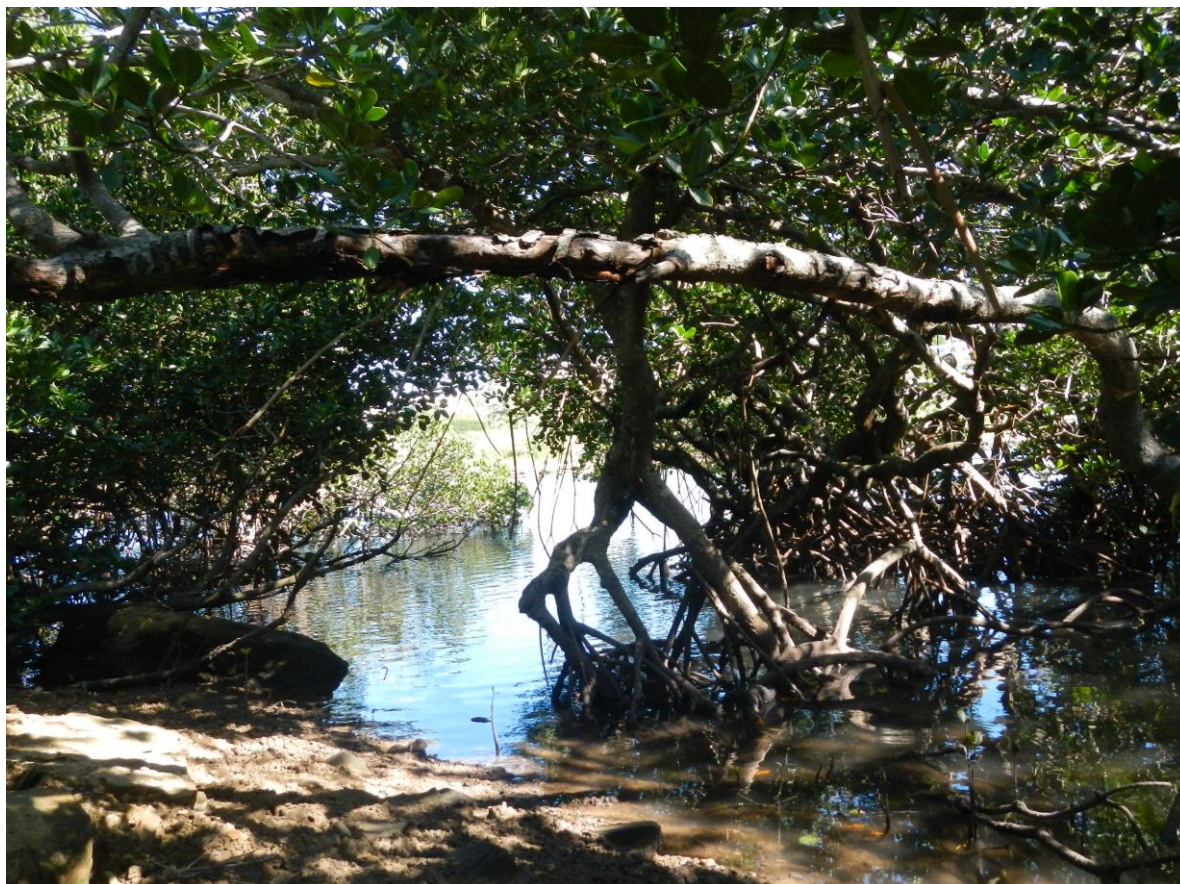
Figure 118 : Photo de la zone à défricher – passerelle P2

Cette surface est notamment liée à la construction des remblais nécessaires pour mettre en place les fondations de cette passerelle.

L'impact sur la mangrove est jugé comme « très fort ».

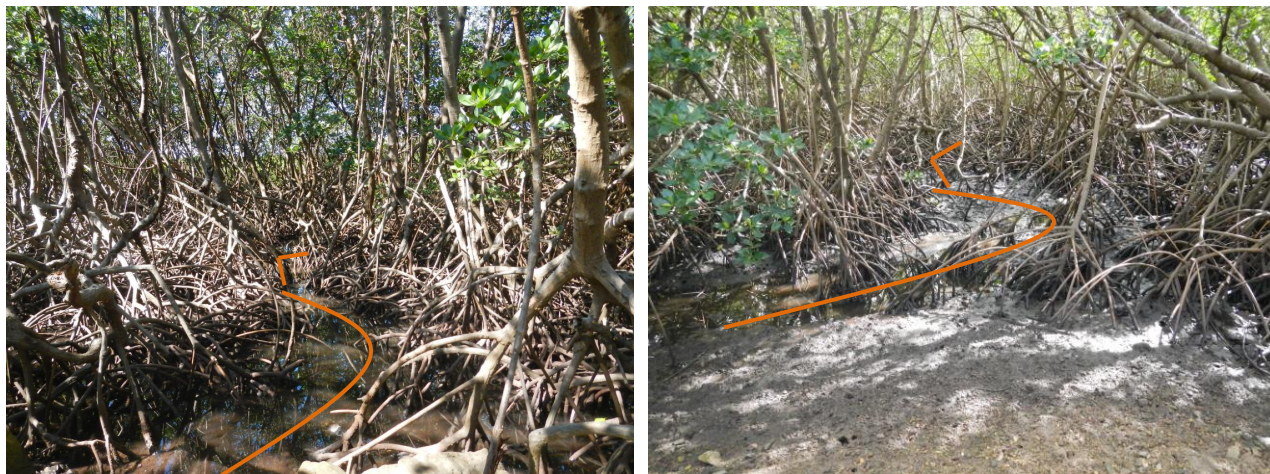
Figure 122 : Ouvertures existantes

Afin de limiter les impacts sur la mangrove (défrichement), il a été décidé d'utiliser au maximum les digues existantes et de défricher seulement les portions de mangrove nécessaires pour réaliser les liaisons avec la piste cyclable de la Promenade Vernier.

De plus, au sein même des zones à défricher, le tracé définitif des passerelles à réaliser a été conçu de manière à impacter au minimum la mangrove et à utiliser, dans la mesure du possible, les « ouvertures » existantes.
