RAPPORT D'ETUDE

MAIRIE DE NOUMÉA

PISTE DU BARRAGE DE LA DUMBEA

Diagnostic géologique
Amiante environnemental

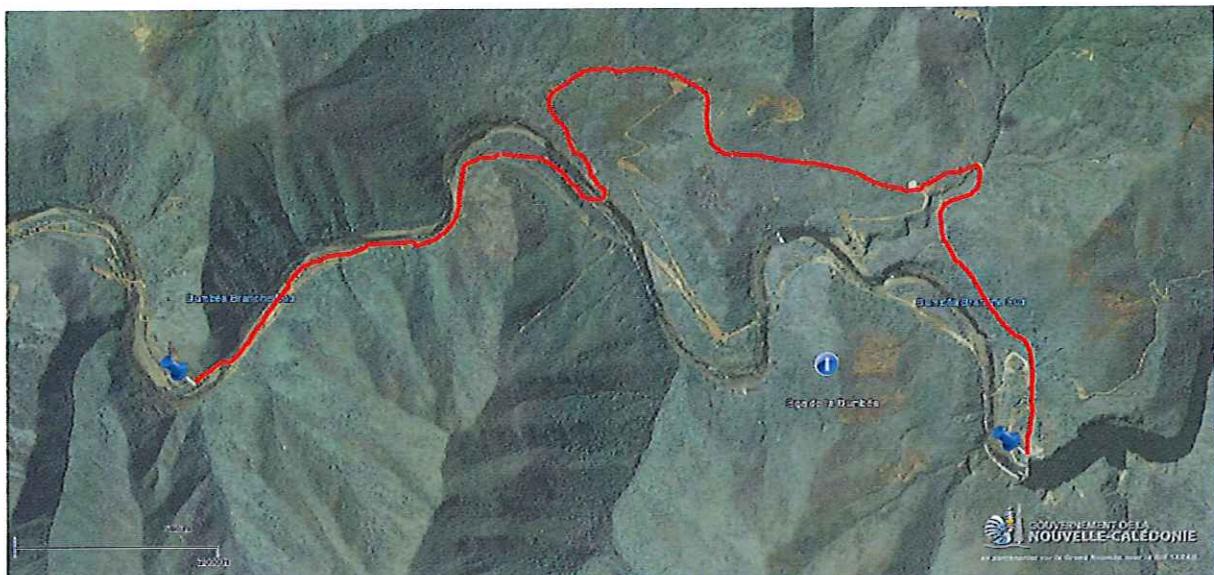
L'étude des photos aériennes montrent la présence de nombreux réseaux hydrographiques permanents et intermittents traversant la zone. Aucun accident lithologique n'est observable.

Vue aérienne de la zone (source Géorep)

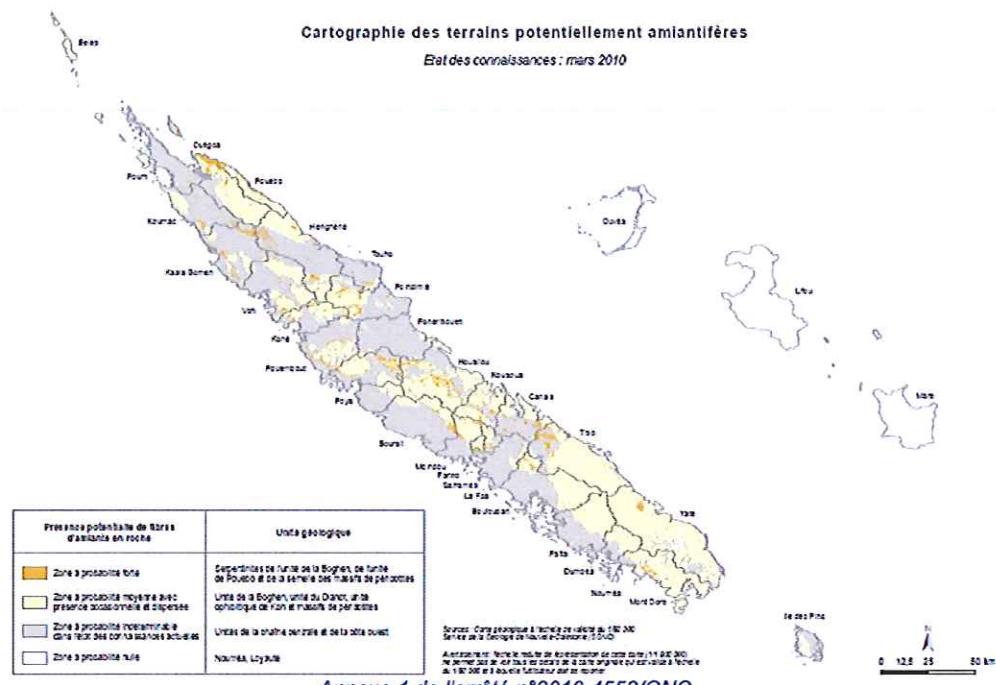
La classification de ces lithologies selon l'annexe 1 de l'arrêté n°2010-4553/GNC (voir carte ci-dessous) situe la zone d'étude entre des formations classées comme ayant une « probabilité indéterminée dans l'état des connaissances actuelles » et des formations à « probabilité moyenne ». La majeure partie du tronçon se situe sur des formations à « probabilité indéterminée dans l'état des connaissances actuelles ».

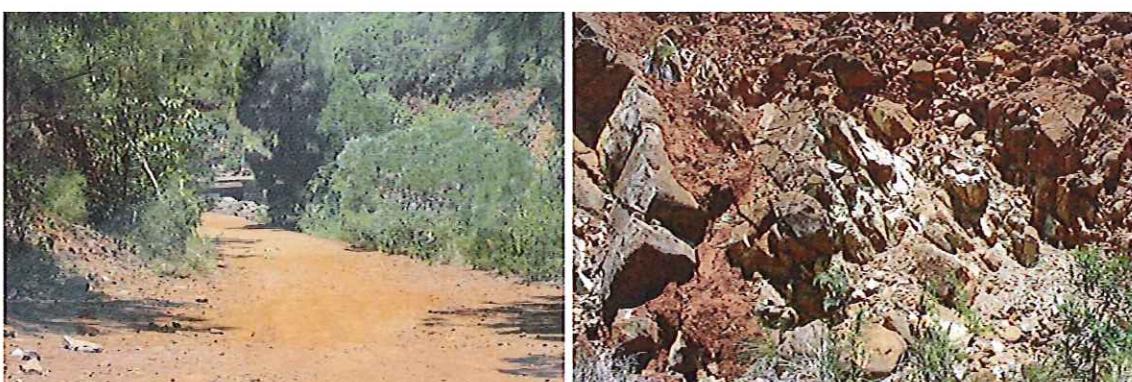
Les reconnaissances de terrain ont permis d'observer les lithologies suivantes (voir photographies n°1 et 2) :

- Formations fluviatiles et littorales à base latéritique
 - Nappe des péridotites de type harzburgites

Photos n°1 et 2 – Alluvions à base latéritique et harzburgites massives (GINGER LBTP NC – Janvier 2014)

- Alluvions à base latéritiques : Roche complètement altérée (altération homogène de classe AM5).
- Harzburgite : Blocs métriques à pluri-métriques légèrement altérés (altération homogène de classe AM2) avec filons et plaquage à faciès serpentineux.

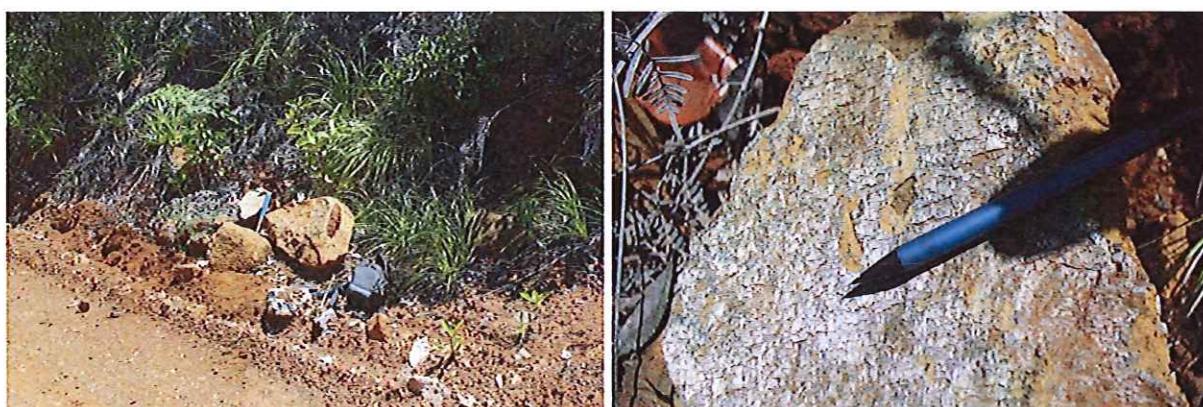
Quatre prélèvements ont été réalisés au sein des différents faciès altérés (voir photographies n°3 à 10) afin d'évaluer la présence de fibres minérales :

Photos n°3 et 4 – Plaquage de serpentines dans faciès alluvionnaires (GINGER LBTP NC – Janvier 2014)

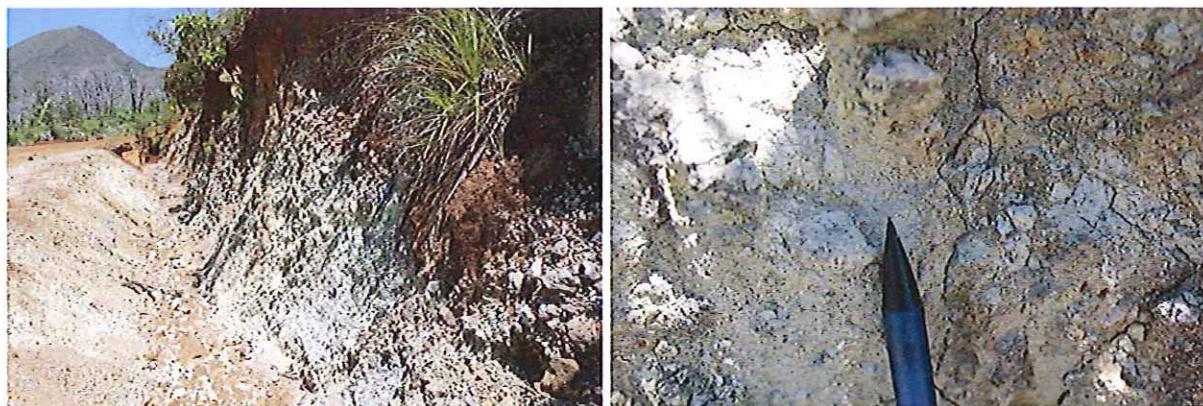
Photos n°5 et 6 – Terres blanches dans faciès alluvionnaires (GINGER LBTP NC – Janvier 2014)

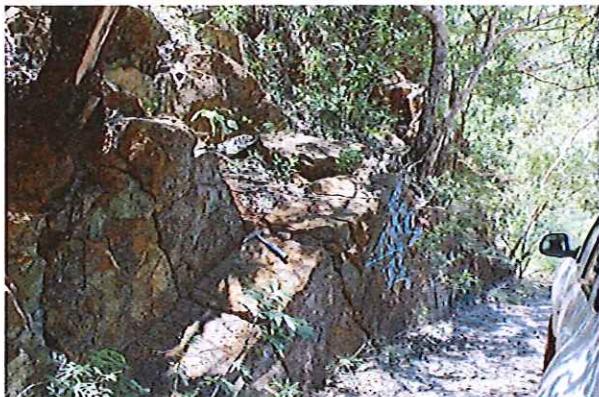
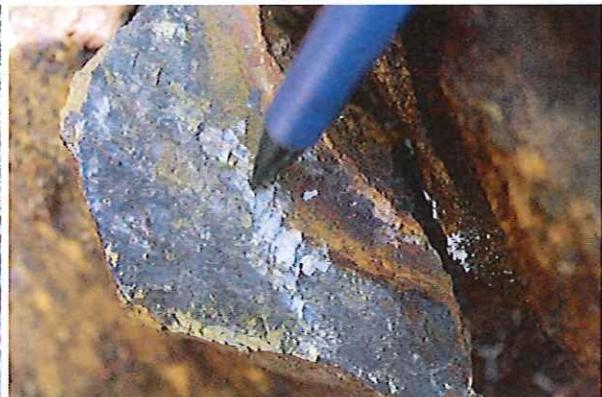
Photos n°7 et 8 – Filon de serpentines dans Harzburgites (GINGER LBTP NC – Janvier 2014)

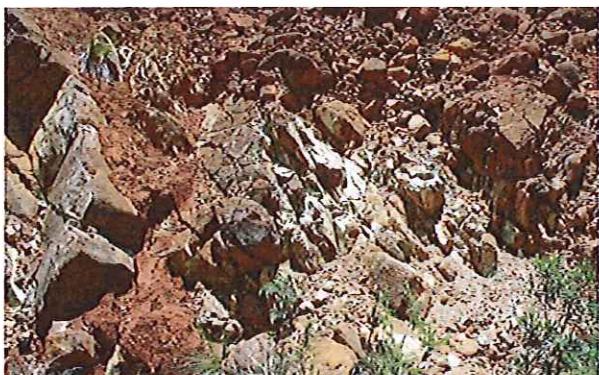
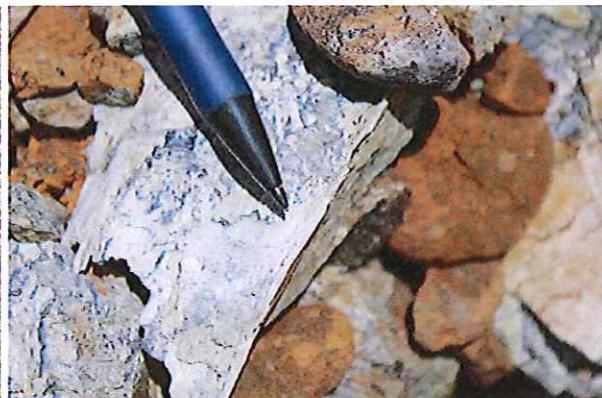
Photos n°9 et 10 – Plaquéage de serpentines dans Harzburgites (GINGER LBTP NC – Janvier 2014)

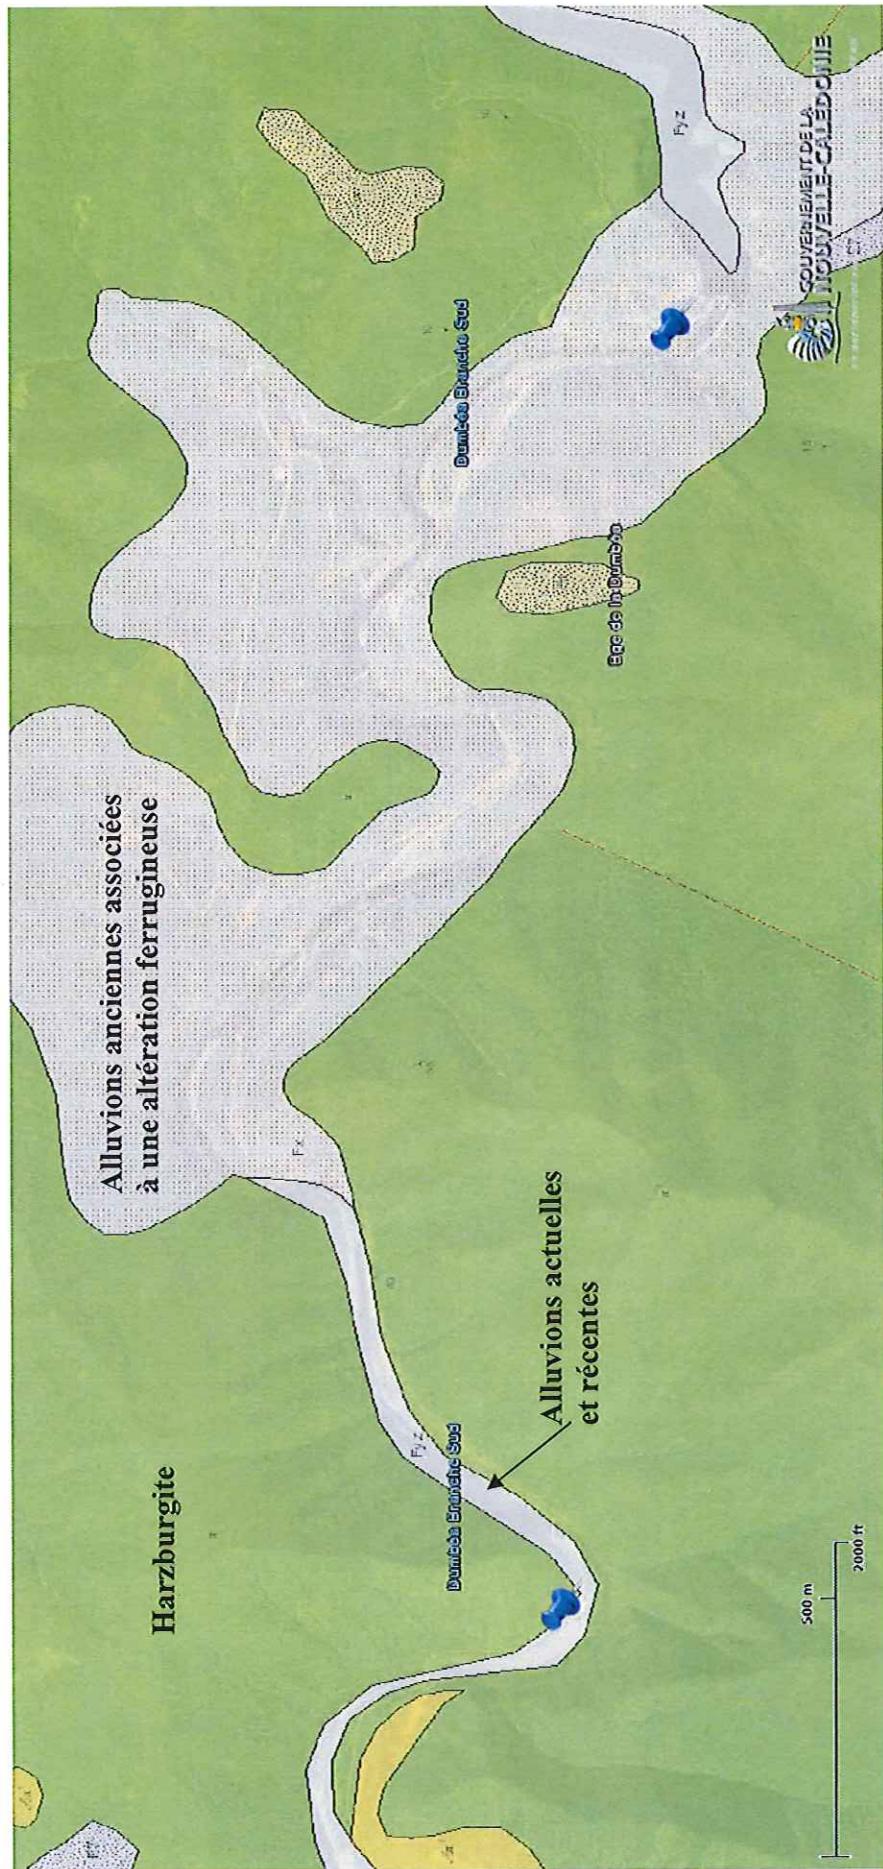
ANNEXE 1 : Cartographie géologique au 50 000^{ème}

D'après la carte géologique au 50 000^{ème} (voir annexe 1), le terrain étudié est situé sur deux unités lithologiques :

- ✓ Formations fluviatiles et littorales
- ✓ Nappe des périclithites

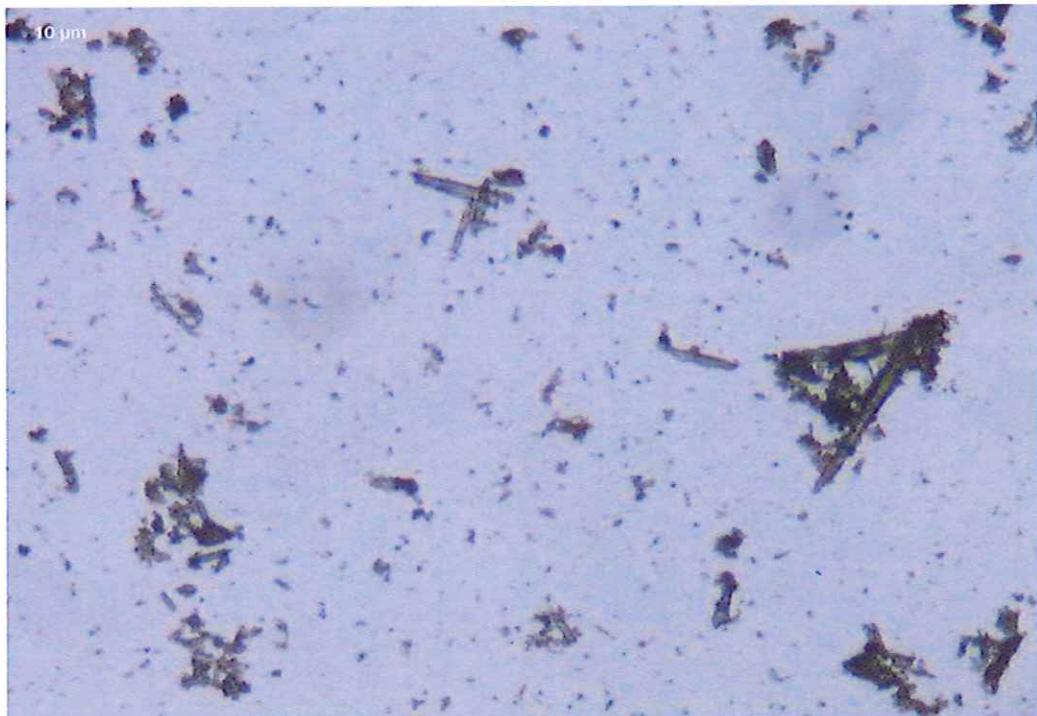
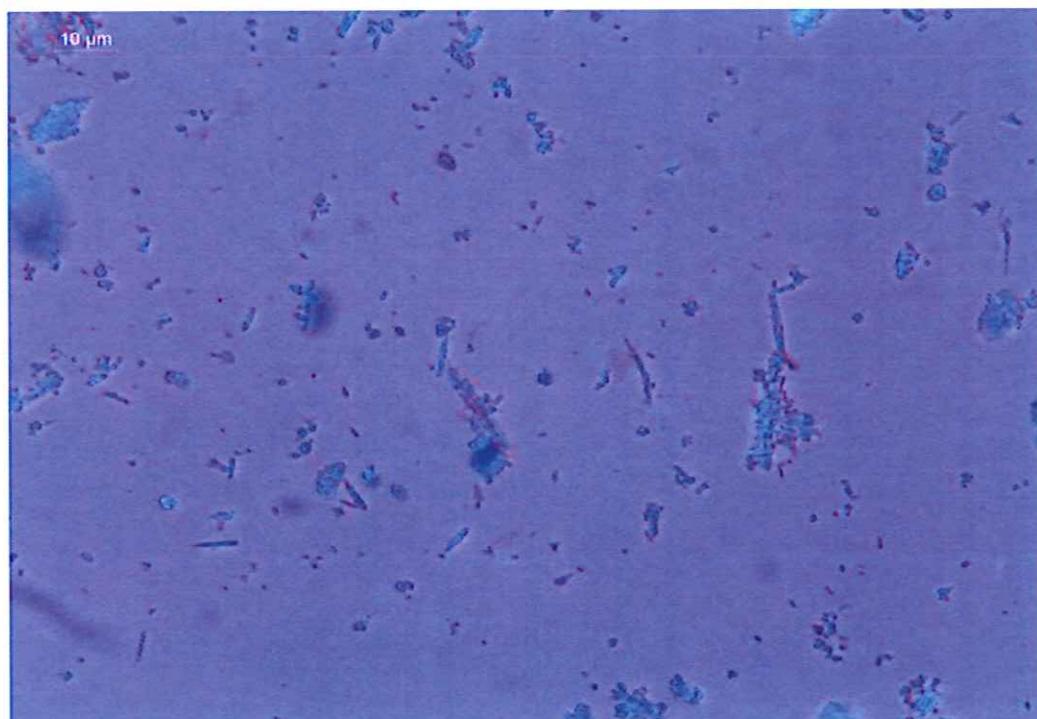
PM-E3082-Dumbéa-AB-07/01/14-01

Remarques : Observation de structures fibreuses

MOLP - Gx100- réticule 100µm en lumière polarisée

MOLP - Gx400 - réticule 100µm en lumière polarisée et analysée

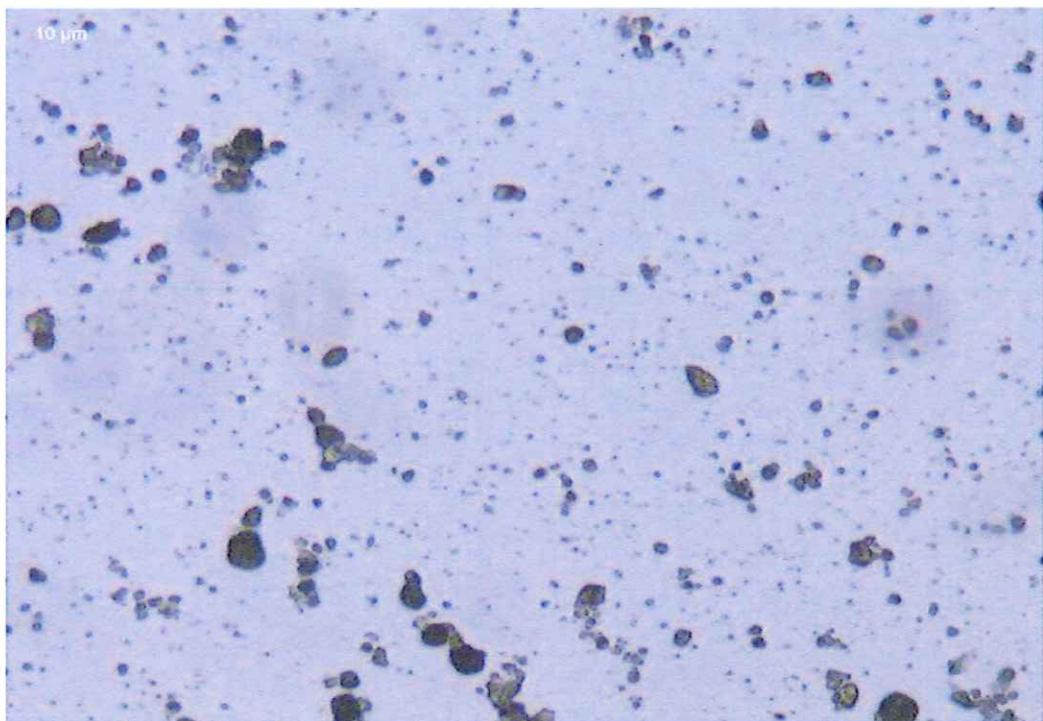
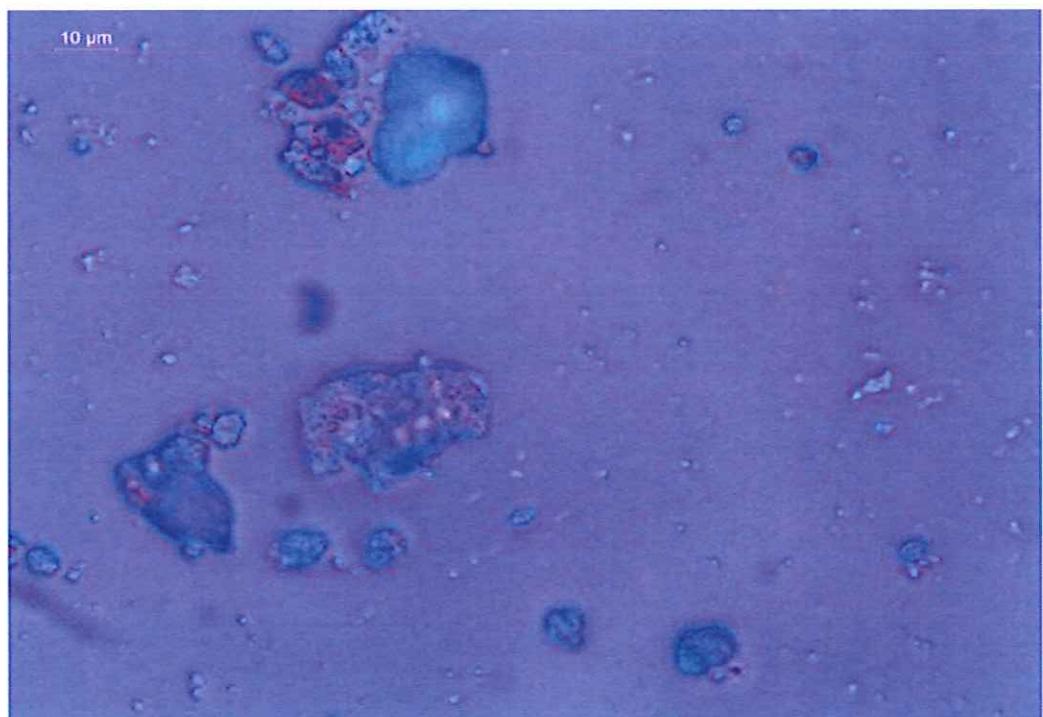
PM-E3082-Dumbéa-AB-07/01/14-02

Détection d'object selon la norme XP X43-269 (contexte amiante) ²	NON

MOLP - Gx100- réticule 100µm en lumière polarisée

MOLP - Gx400 - réticule 100µm en lumière polarisée et analysée

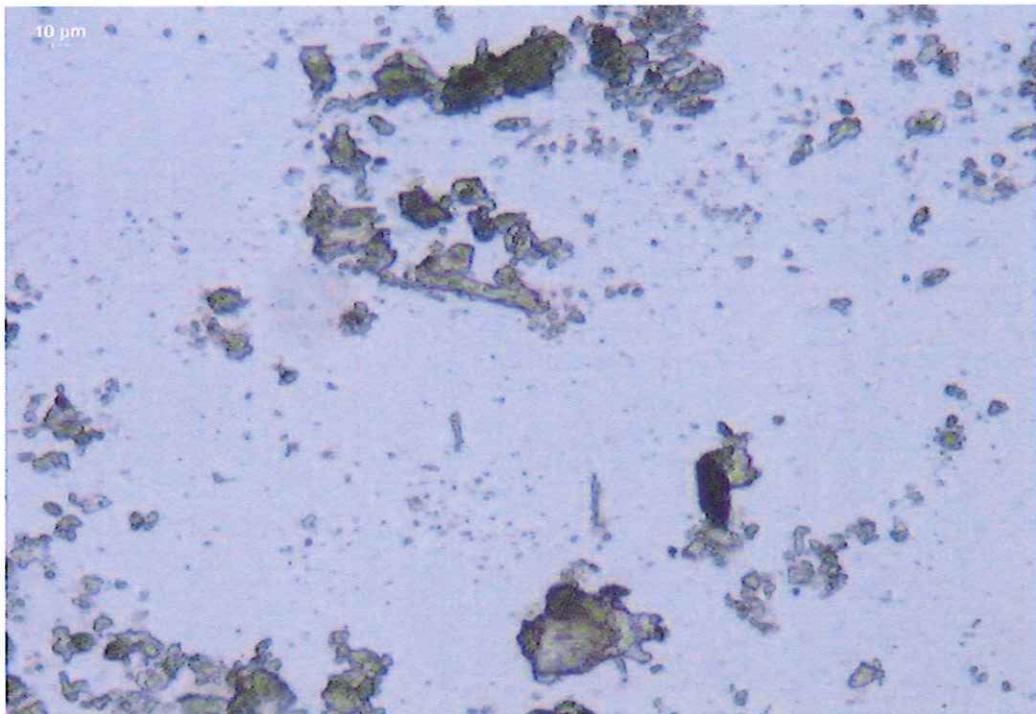
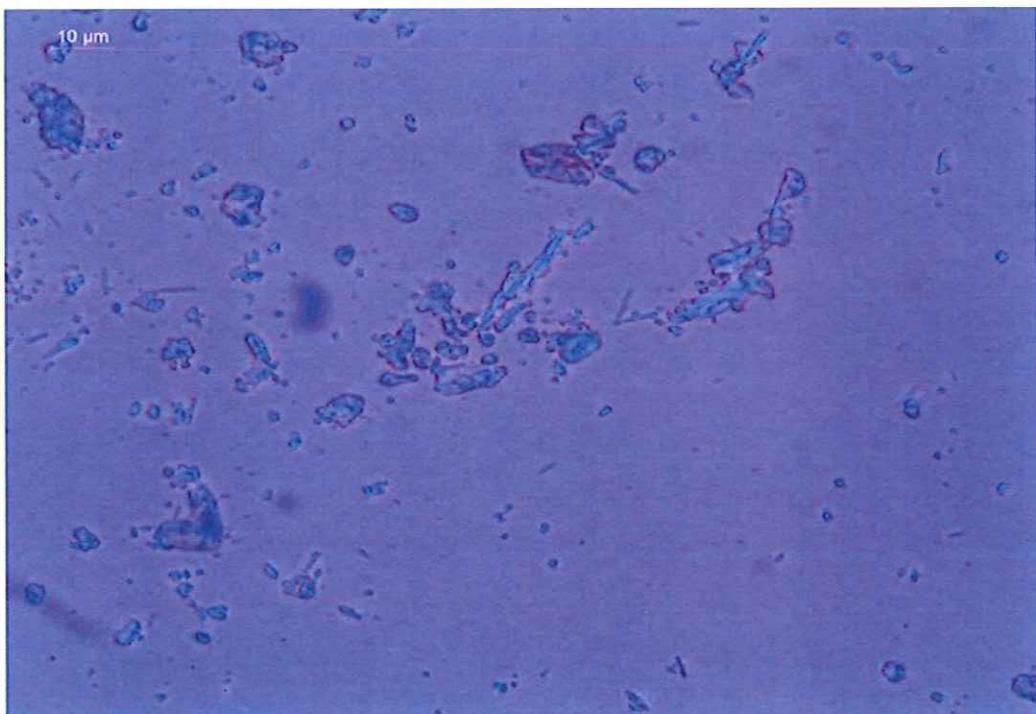
PM-E3082-Dumbéa-AB-07/01/14-03

Observation de structures fibreuses

MOLP - Gx100- réticule 100µm en lumière polarisée

MOLP - Gx400 - réticule 100µm en lumière polarisée et analysée

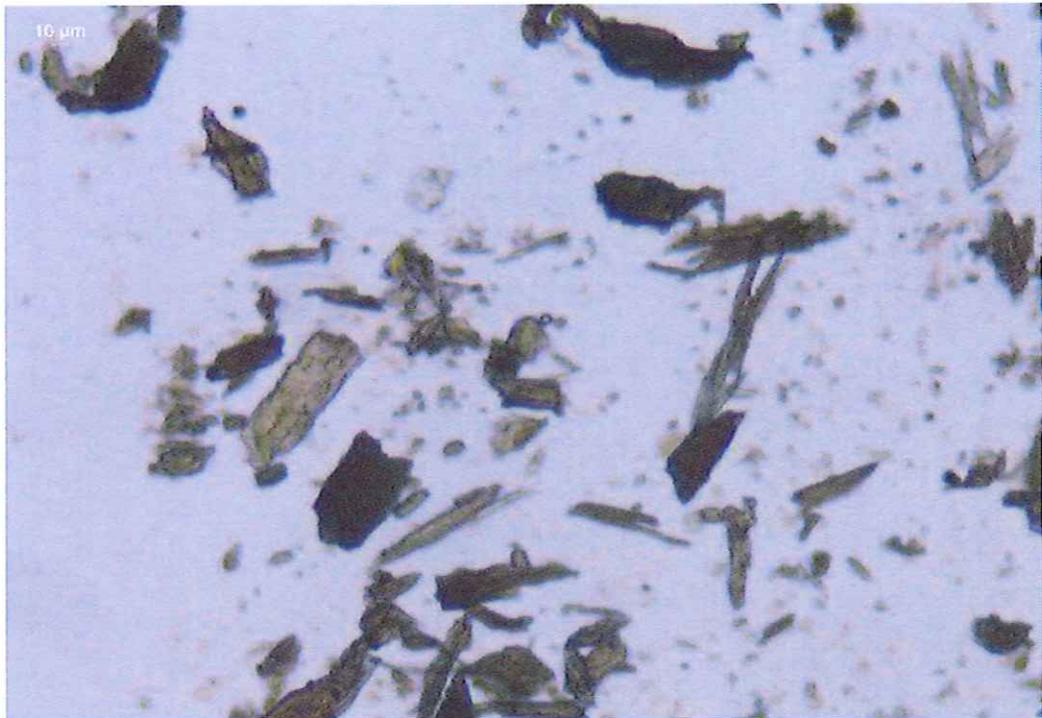
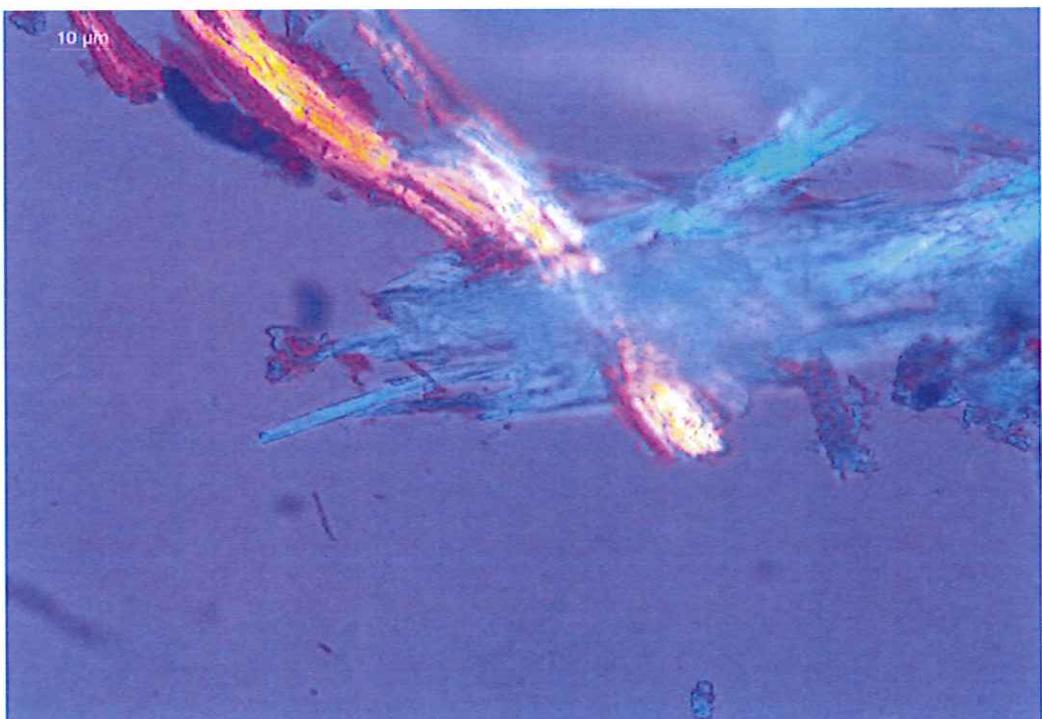
PM-E3082-Dumbéa-AB-07/01/14-04

Remarques : Observation de nombreuses structures fibreuses

MOLP - Gx100- réticule 100µm en lumière polarisée

MOLP - Gx400 - réticule 100µm en lumière polarisée et analysée

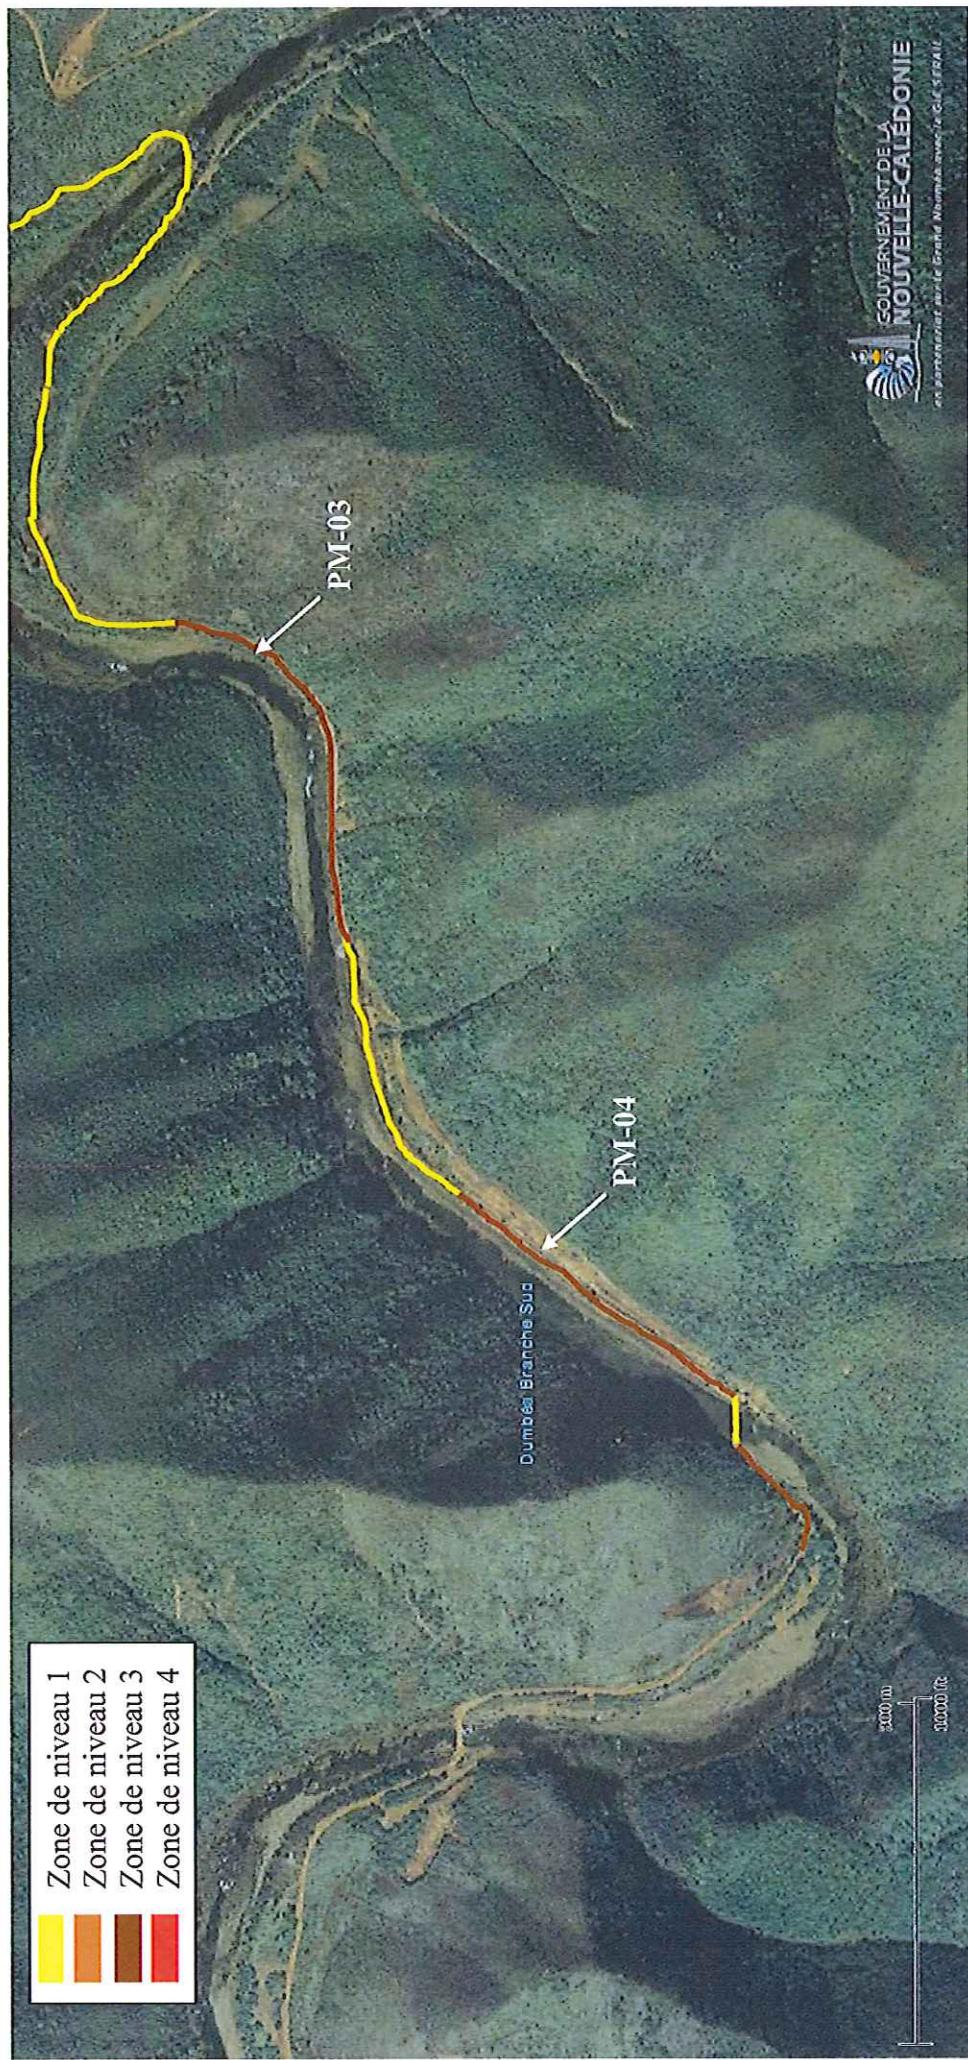
Au vu de la répartition surfacique des matériaux le long du tracé, nous pouvons établir une zonation en fonction des occurrences observées sur les 2 niveaux suivants (voir annexe 4) :

- Zones de niveau 1 : Alluvions latéritiques avec éléments rocheux issus de la nappe des péridotites
 - ➔ Occurrences occasionnelles et moyennement dispersées ➔ Importance surfacique modérée
- Zones de niveau 3 : Roches massives issus de la nappe des péridotites
 - ➔ Occurrences significatives et concentrées ➔ Importance surfacique relativement importante

Implantation des prélevements et cartographie de l'aféa risque amiante – Section 1

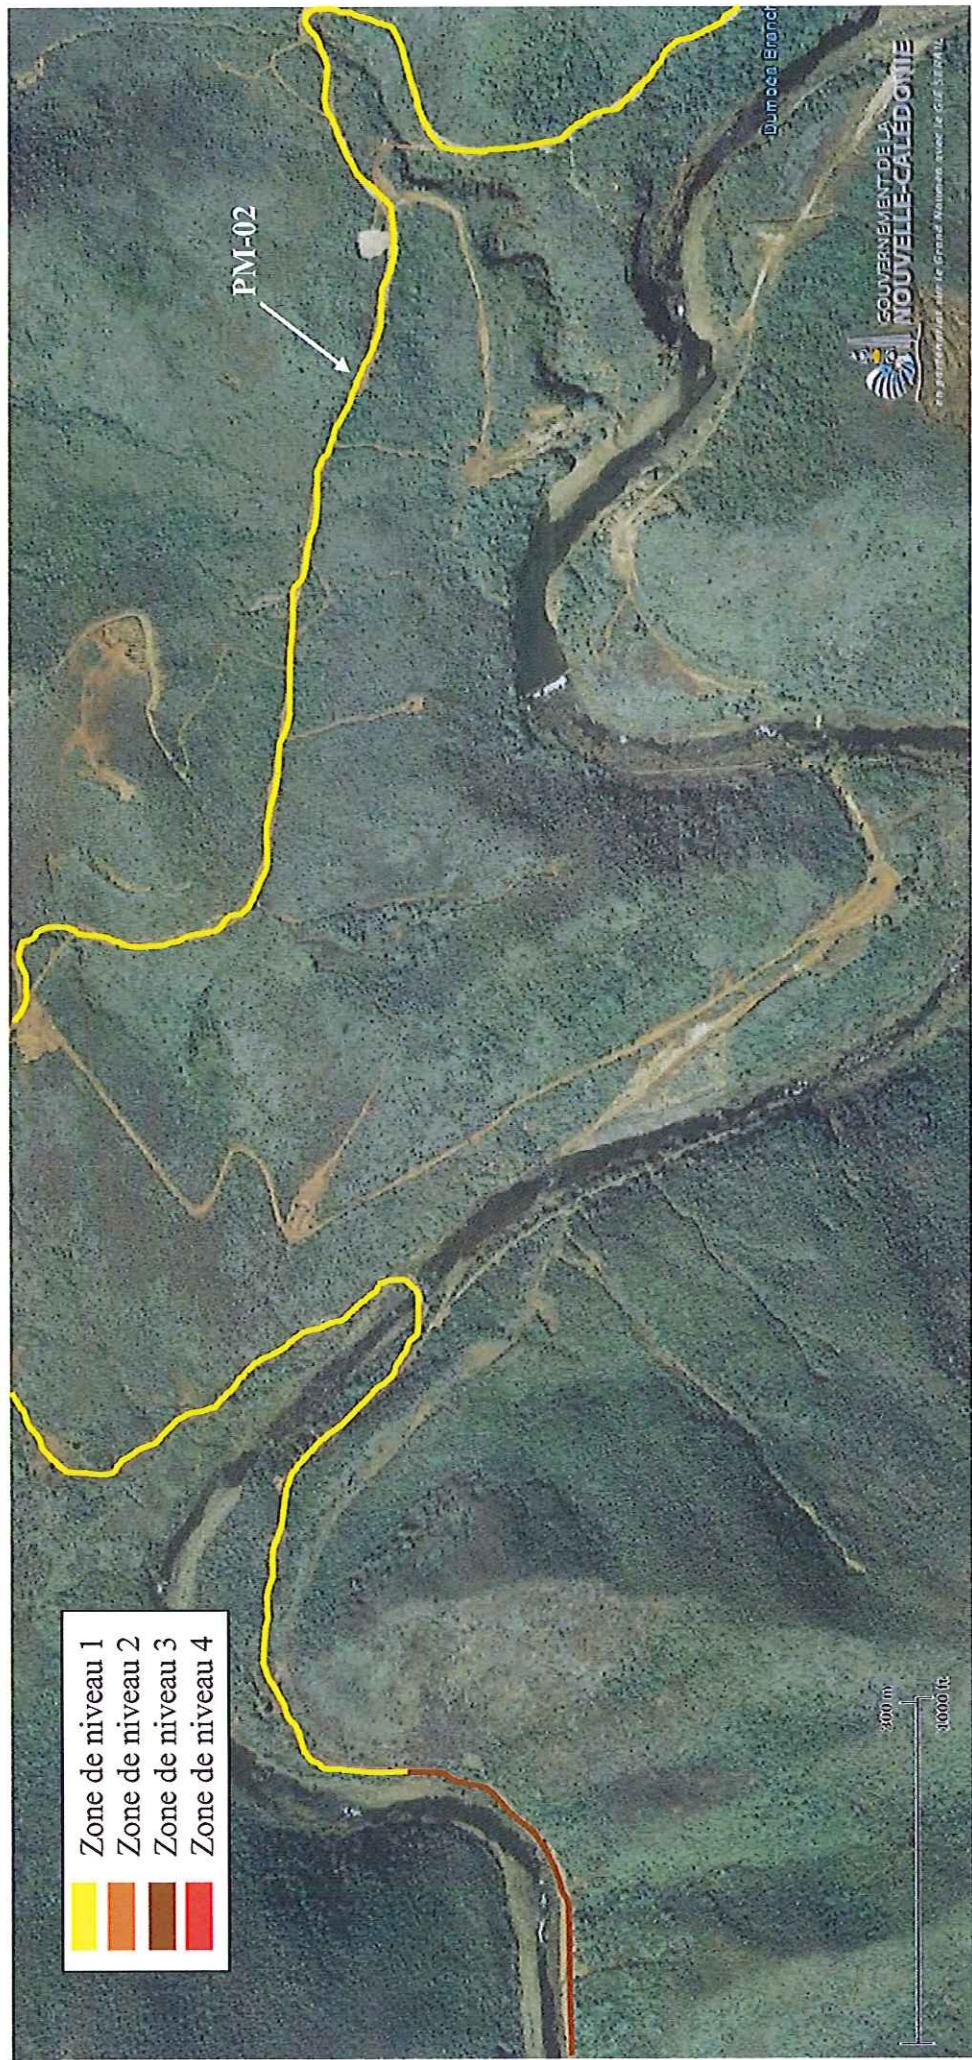
Implantation des prélevements et cartographie de l'aléa risque amiante – Section 2
