# Rapport d'enquête:

Incident déversement d'une solution  
acide

Vale Nouvelle Calédonie

7 Mai 2014

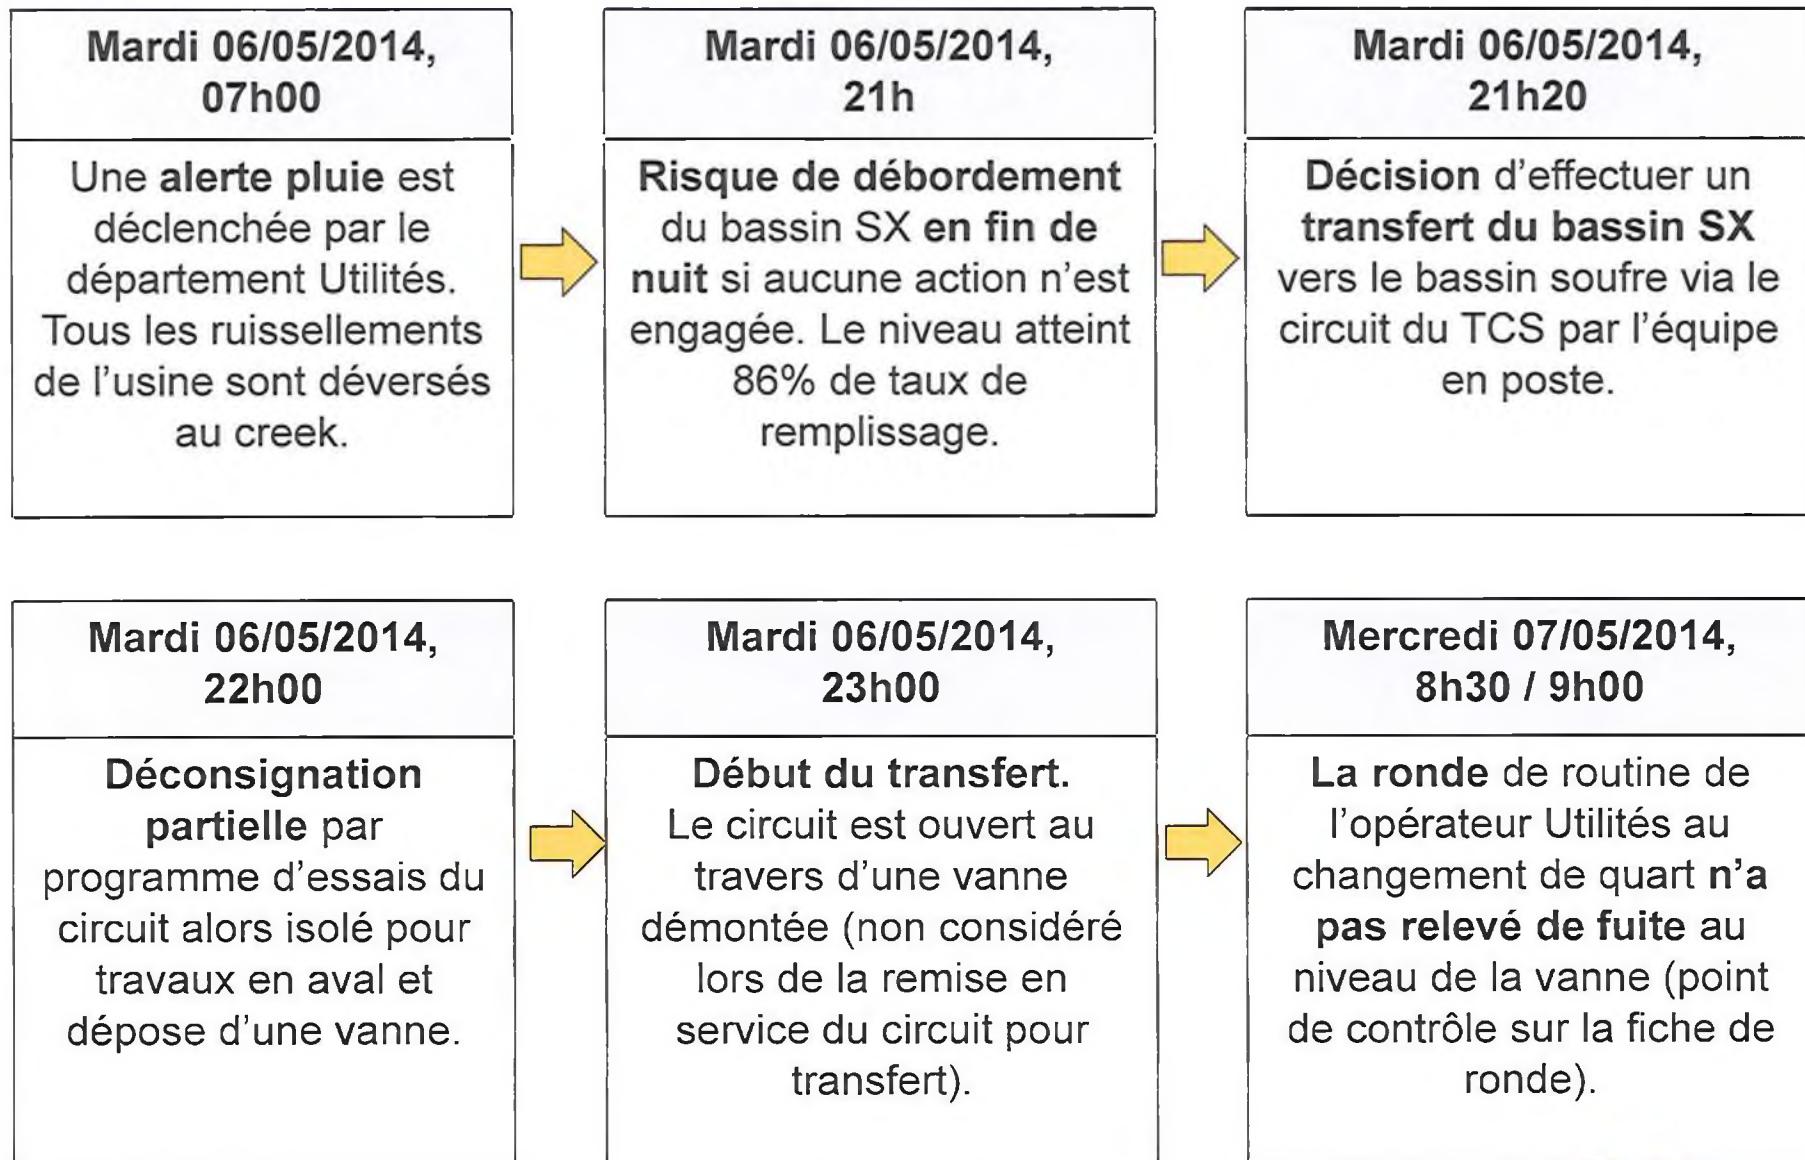
# Séquence des événements

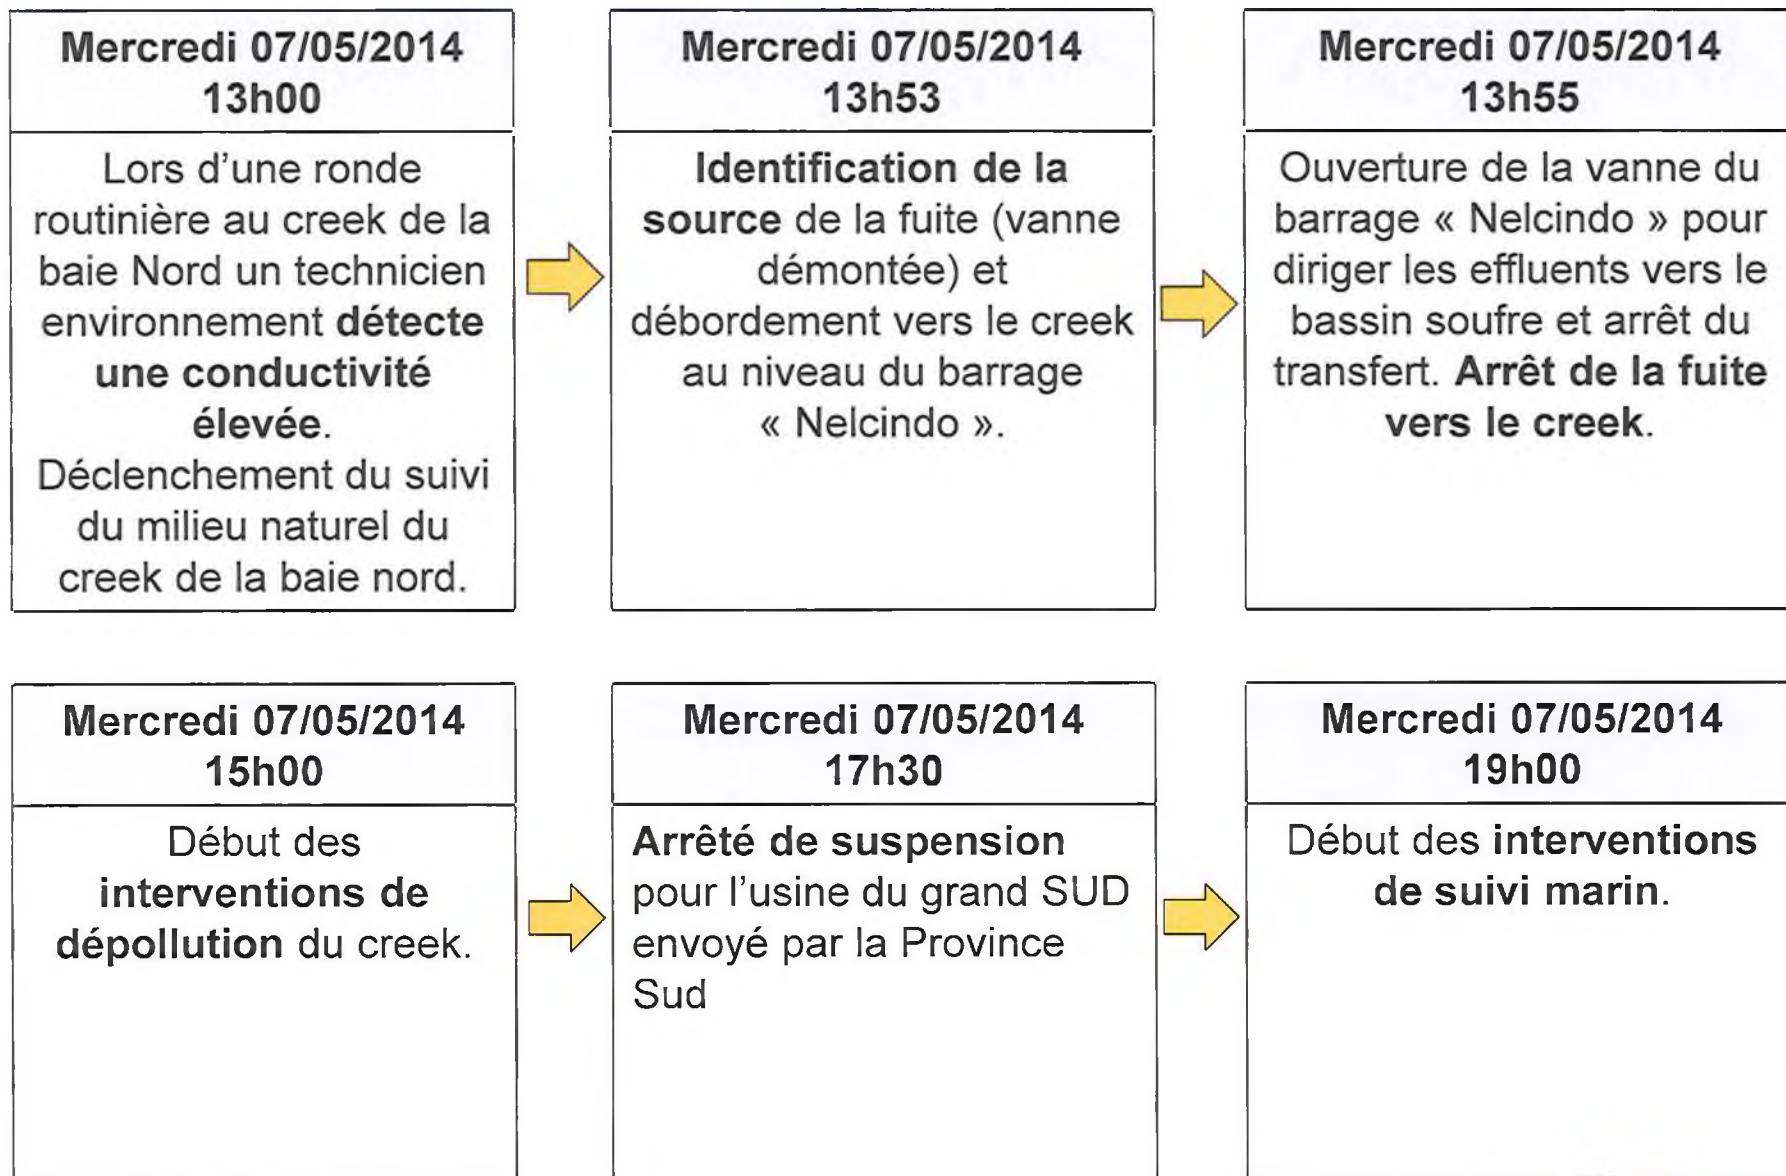
# Séquence des événements

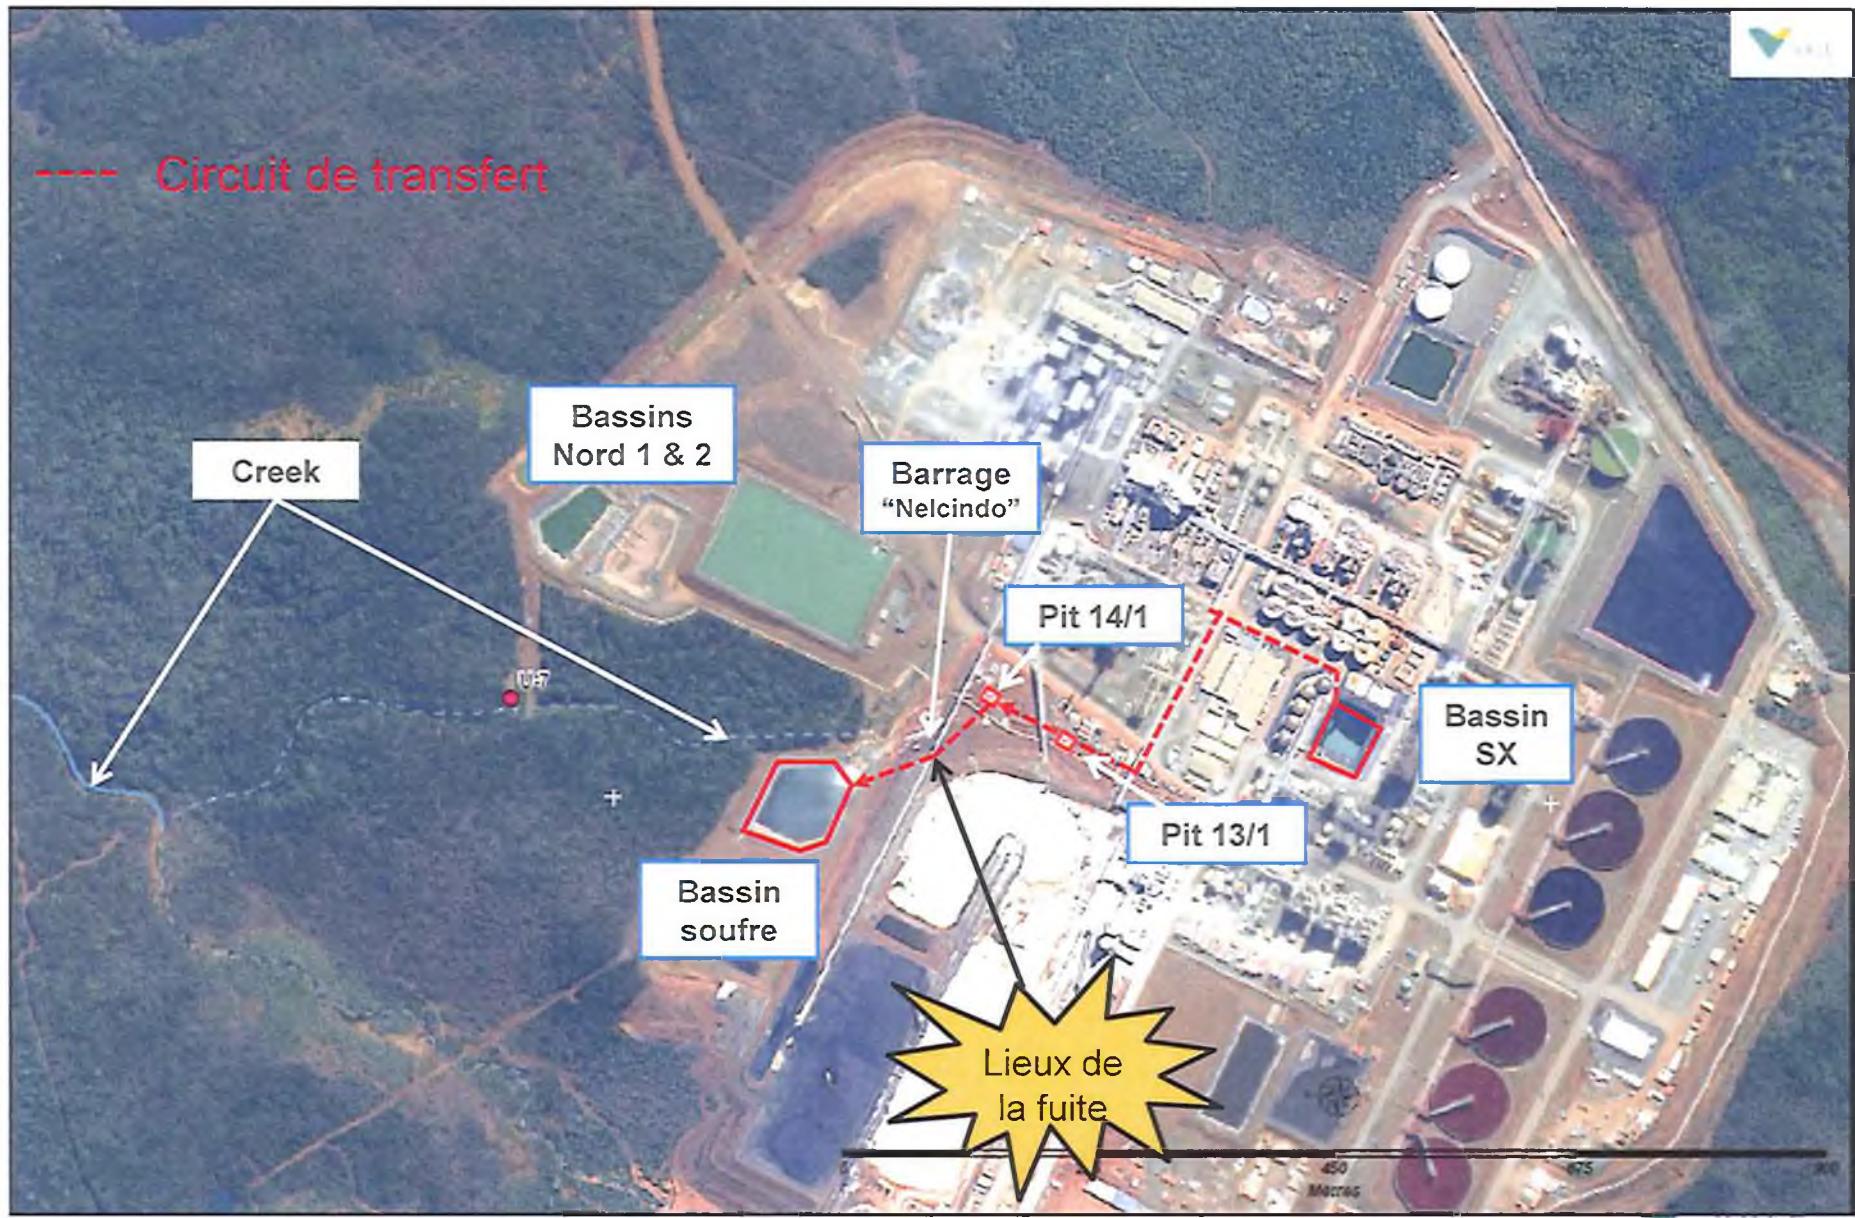
# Plan général et éléments clés

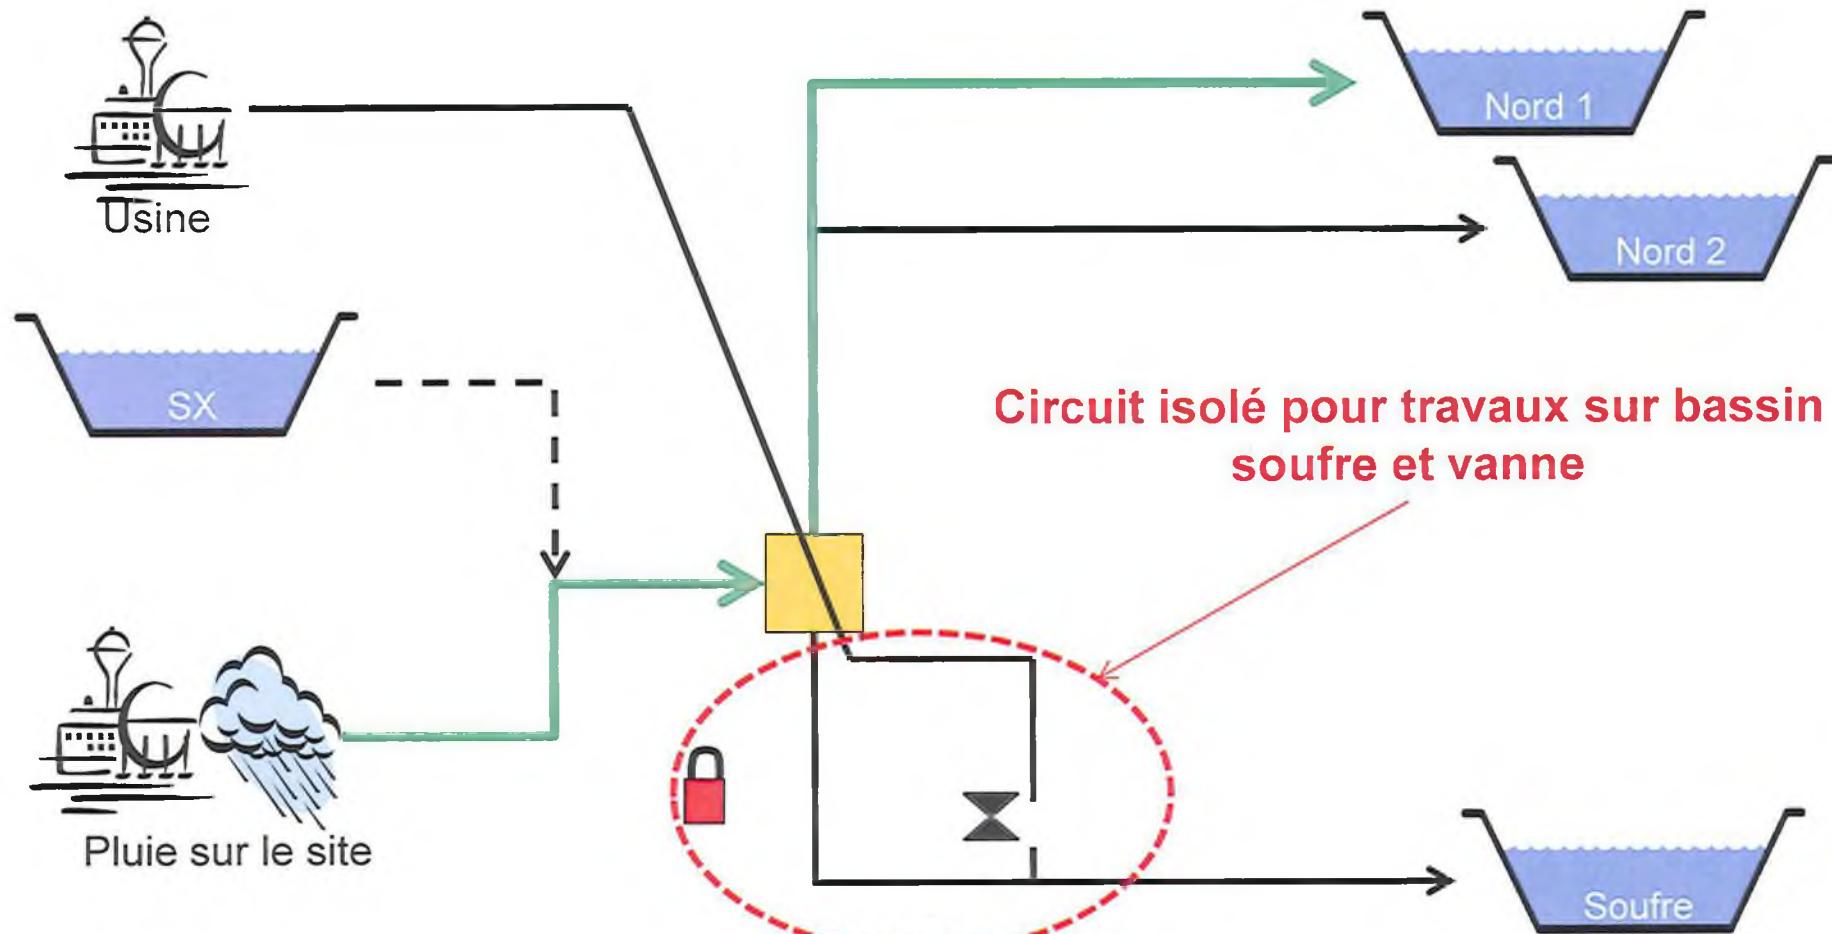
# Configuration du circuit - Initiale

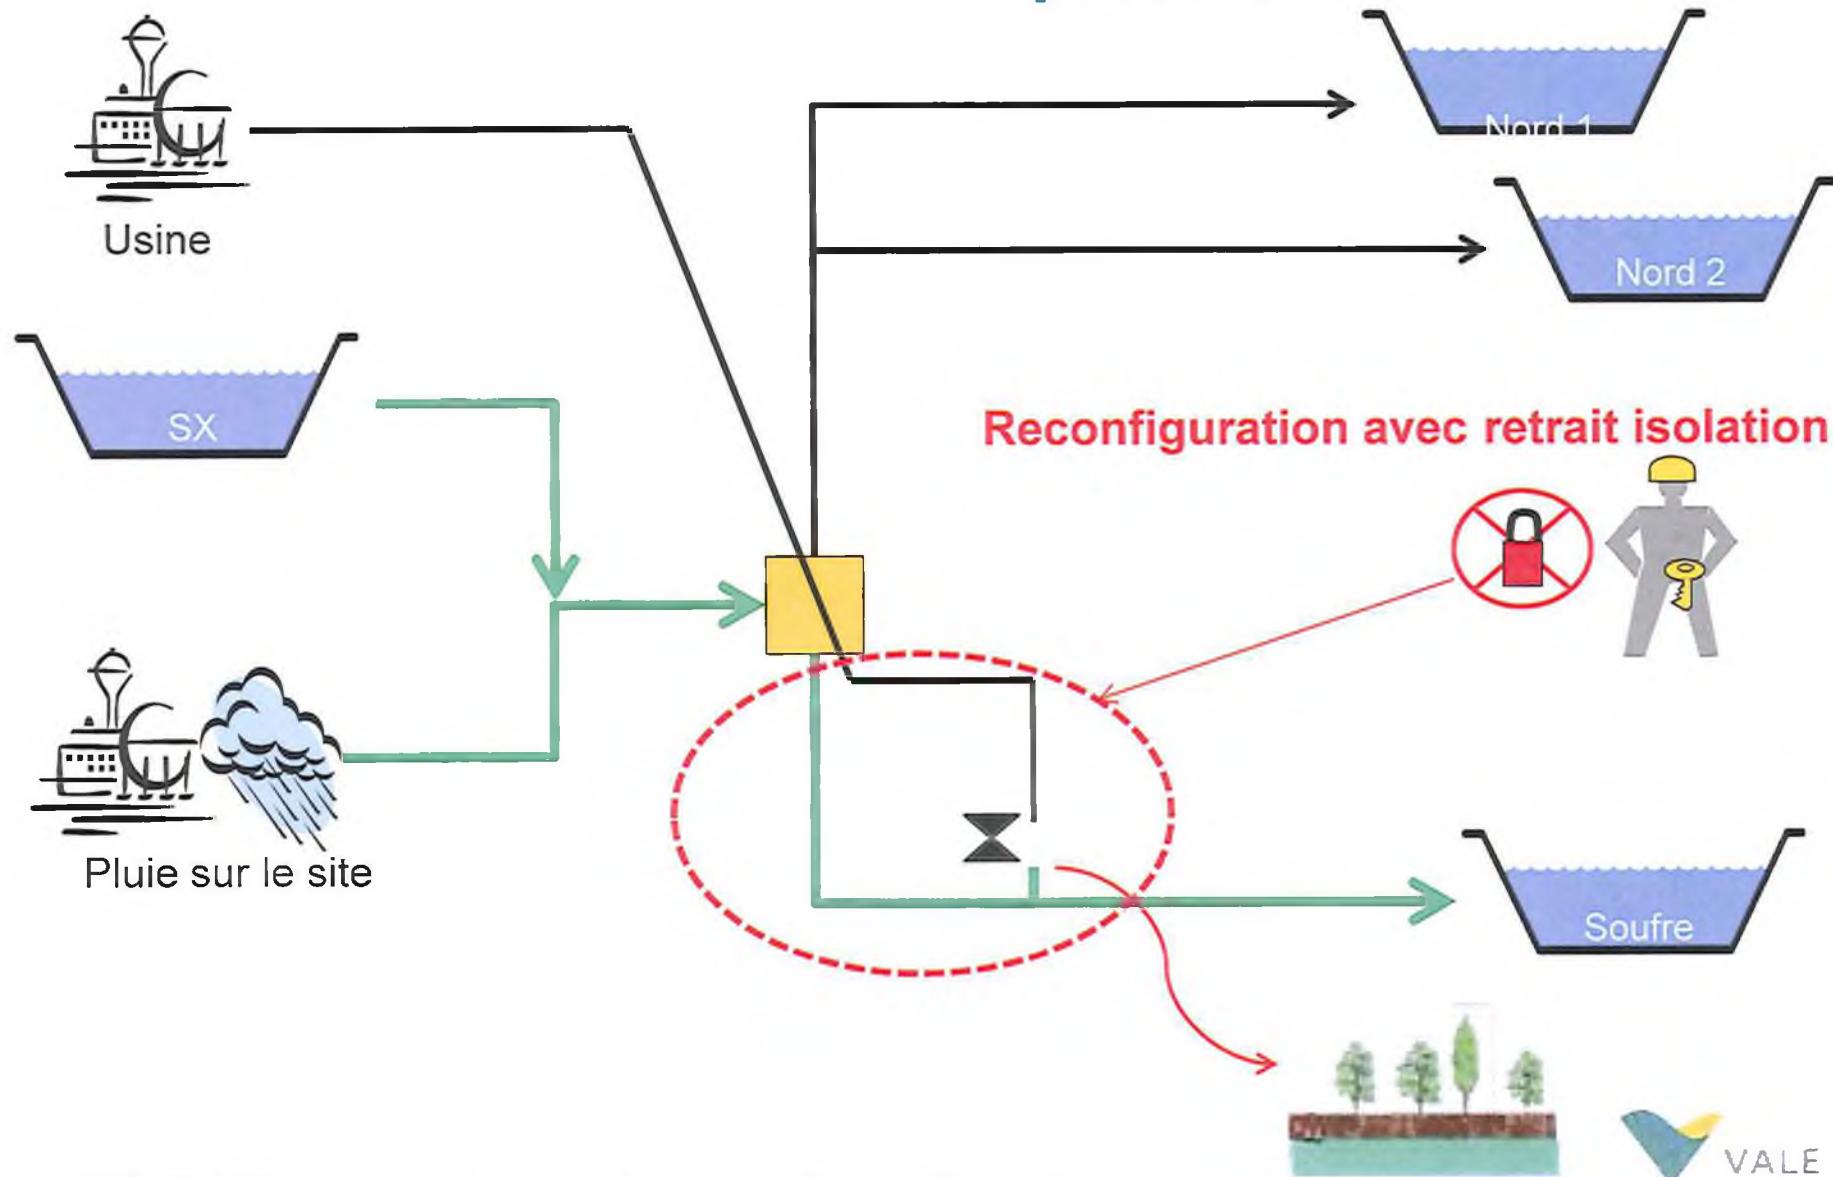
# Configuration du circuit - Après déconsignation partielle

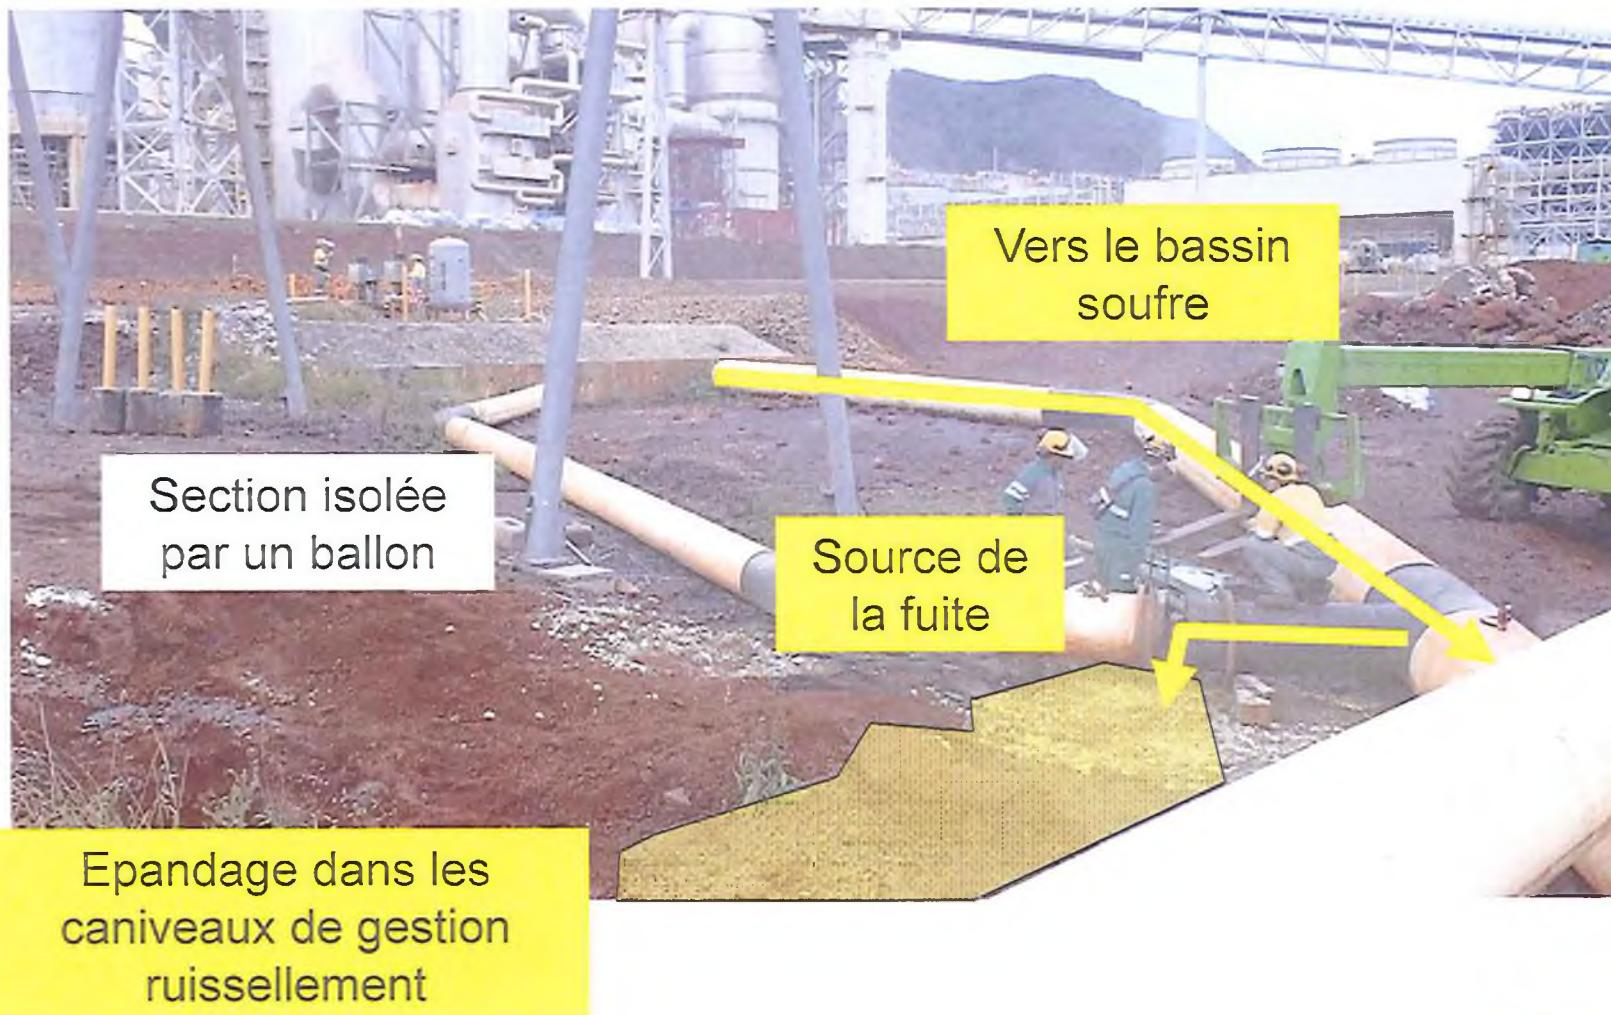
# Configuration du circuit - Après déconsignation partielle

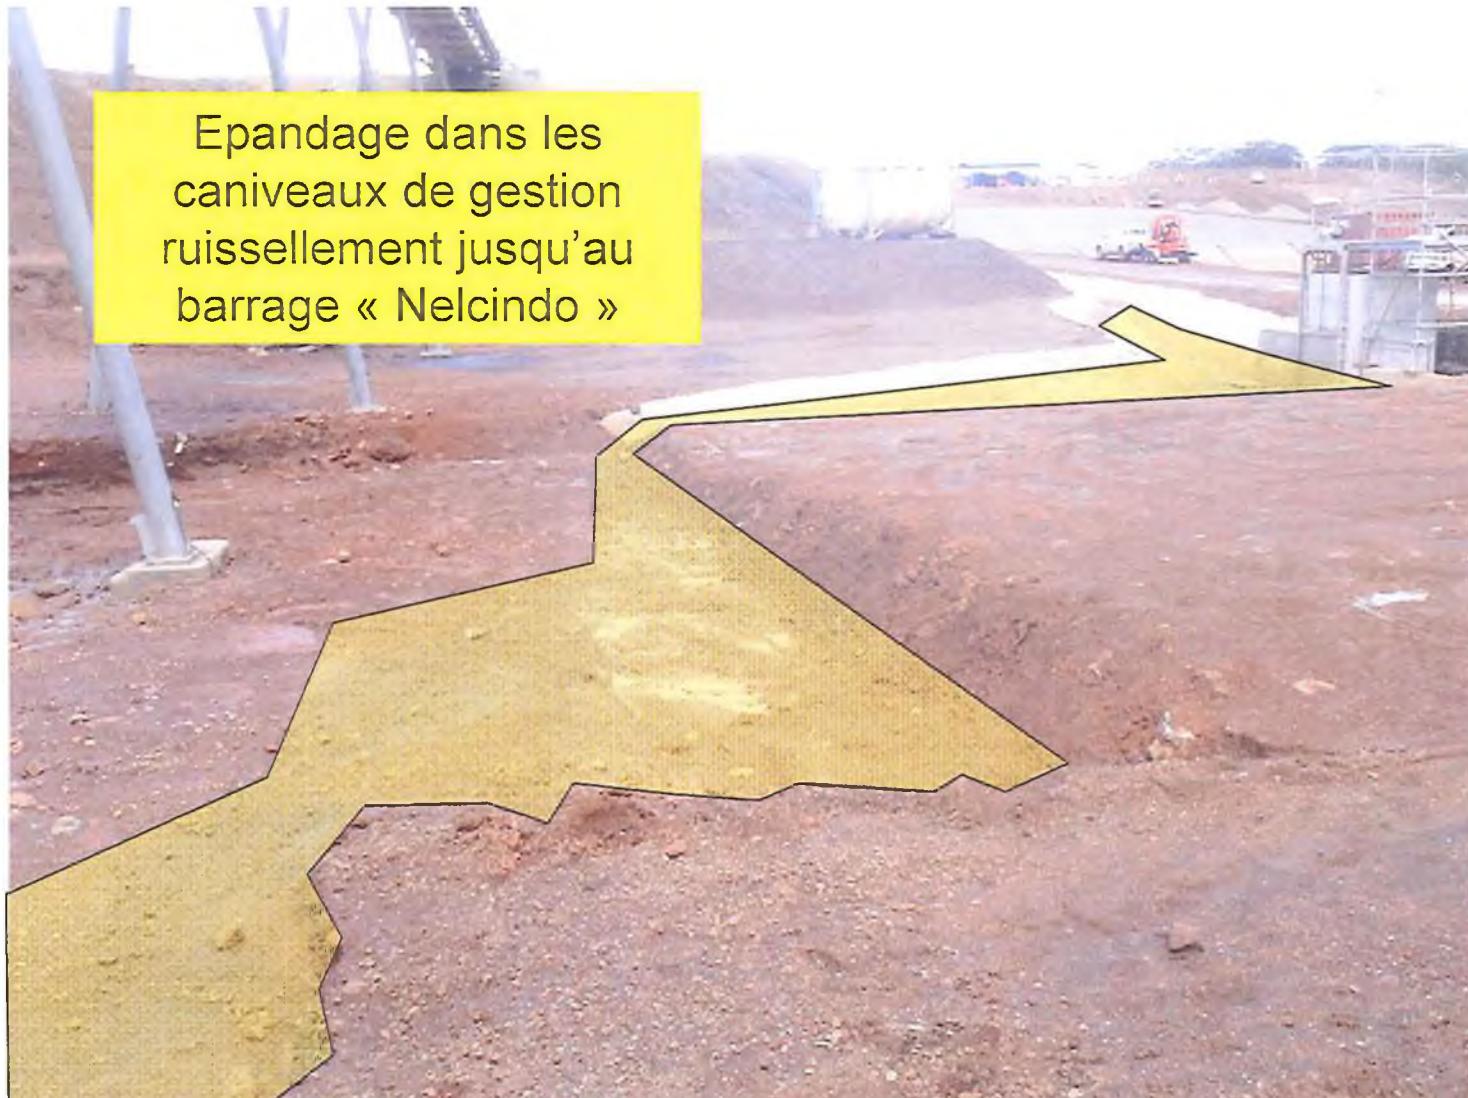
# Configuration du circuit - Après déconsignation partielle

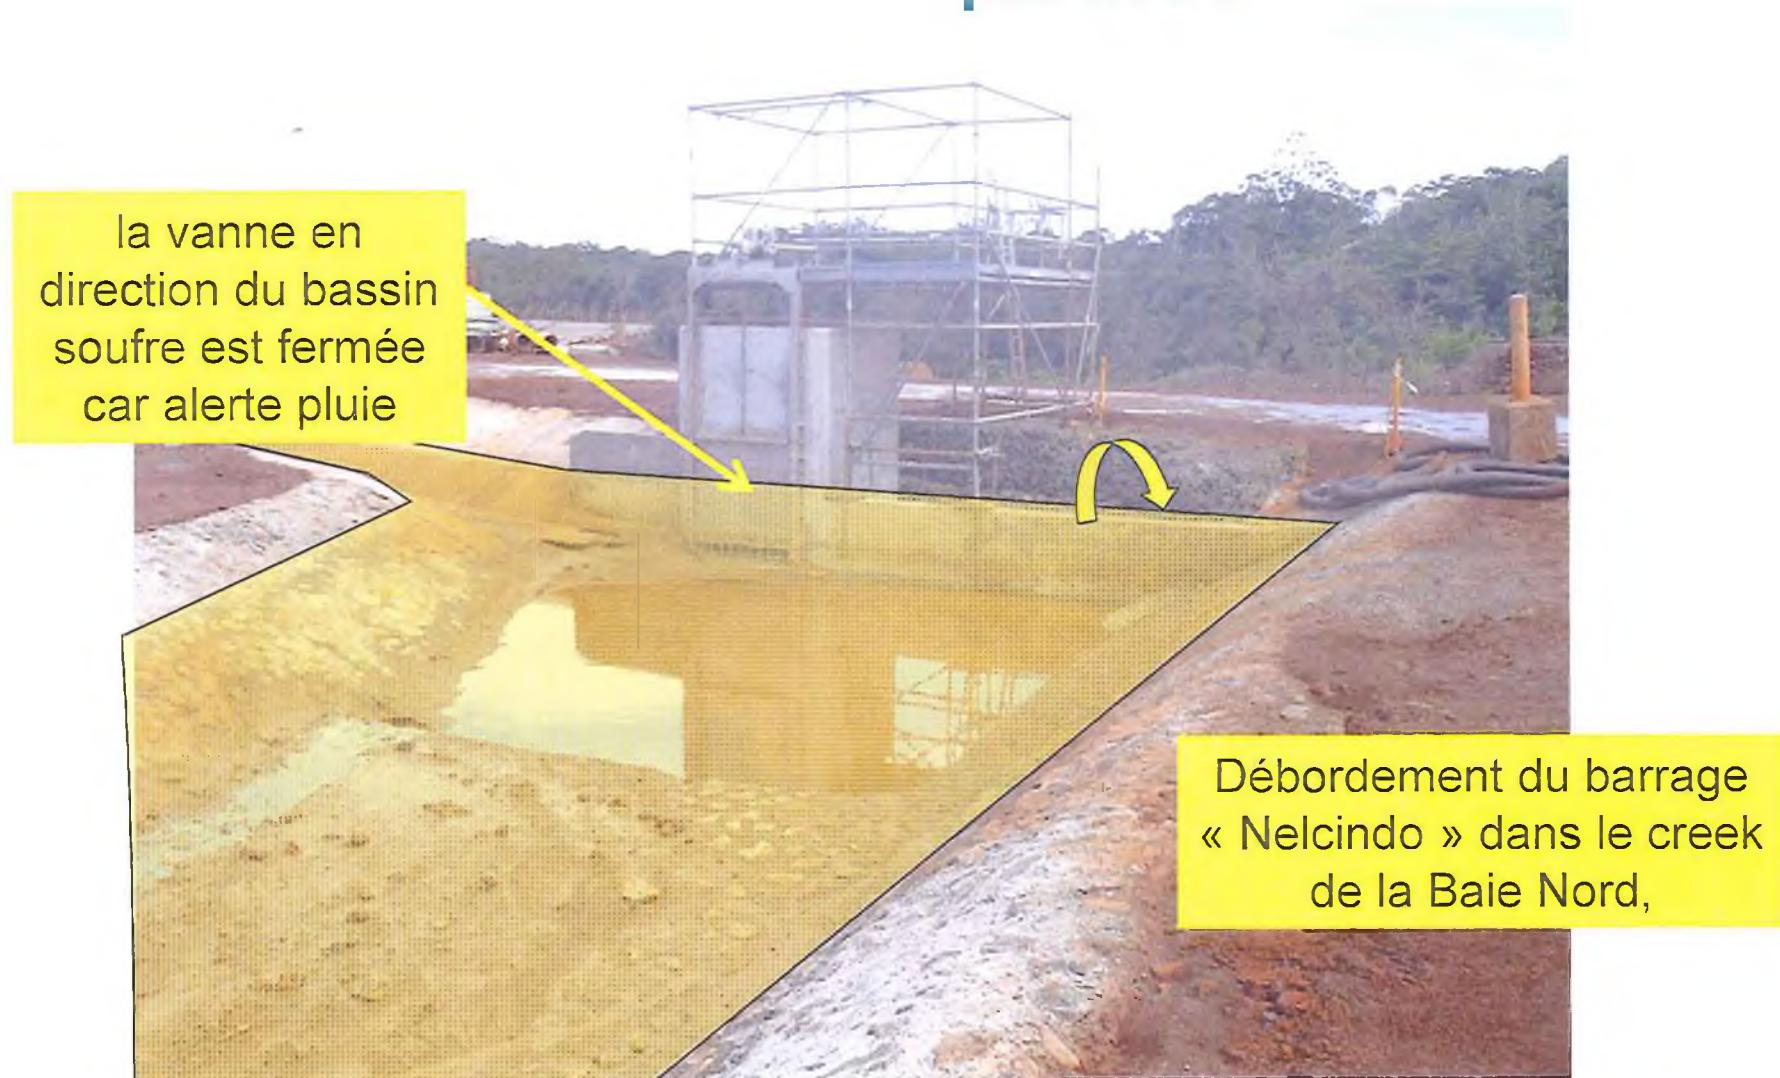
# Configuration du circuit - Après déconsignation partielle

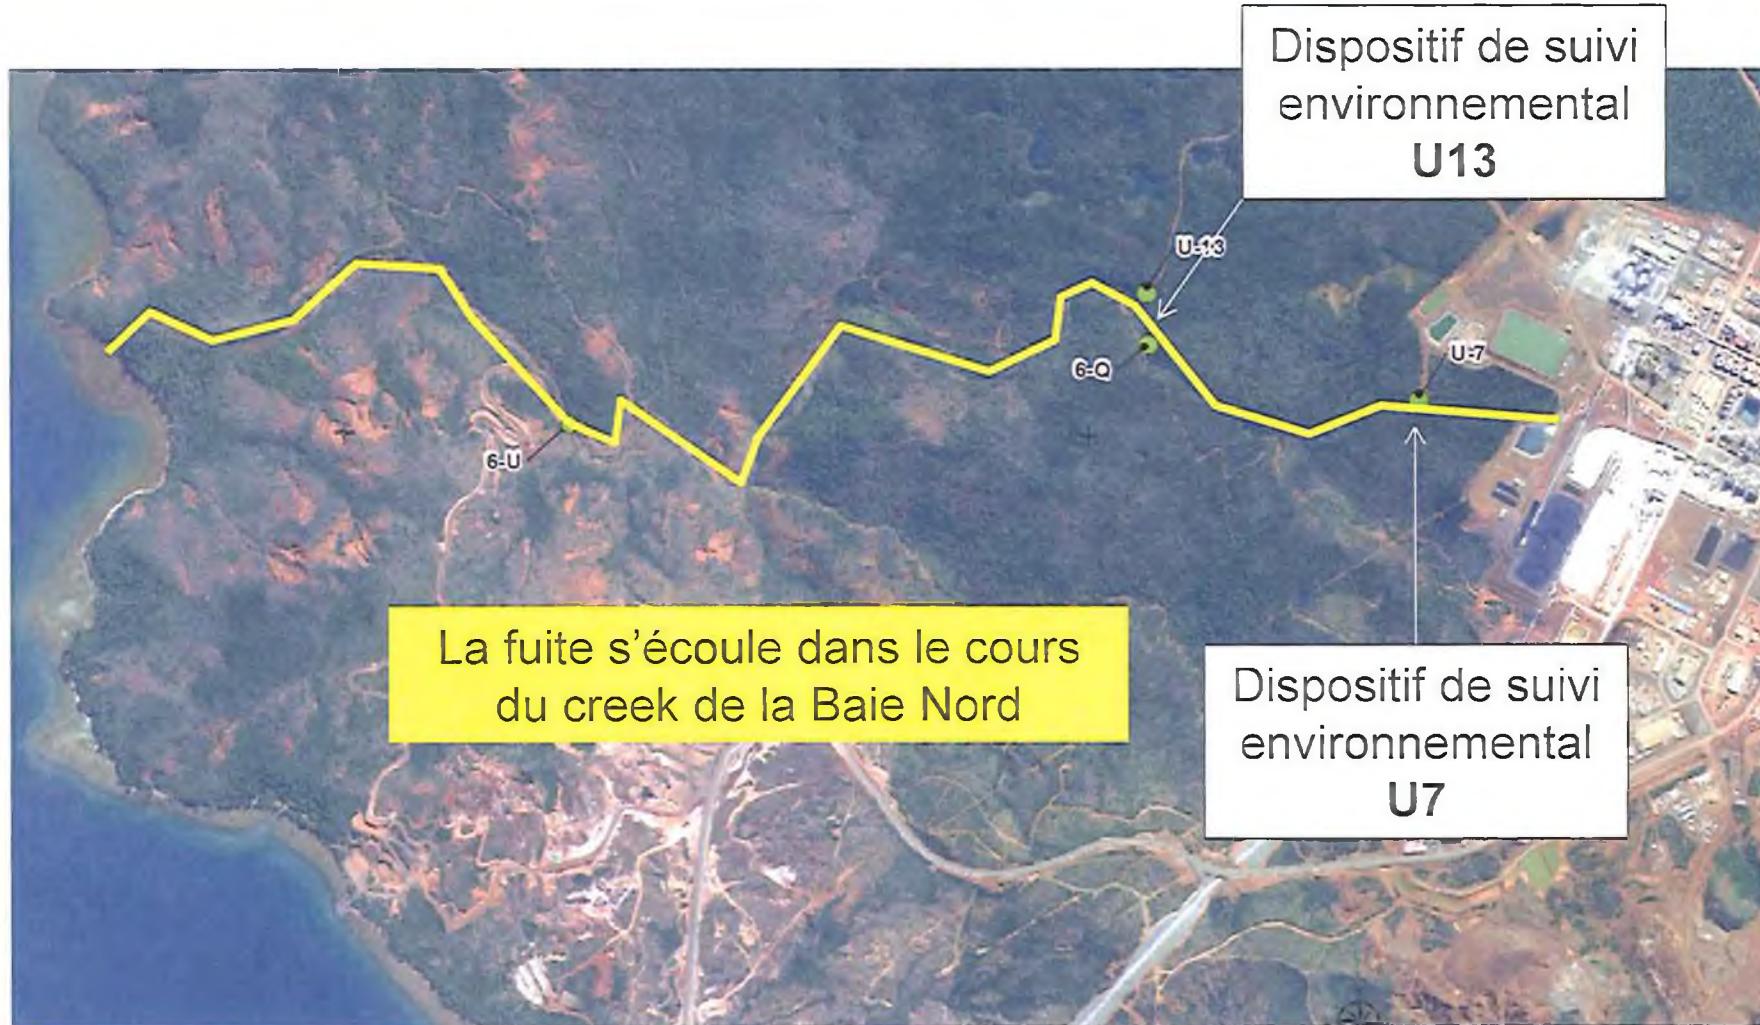
# Configuration du circuit - Après déconsignation partielle
