Health- & Safety-Related Incident Investigation Report

Vale Nouvelle Calédonie / Direction / département / Usine/Lixiviation

Fuite sur la partie terrestre de l'émissaire marin.

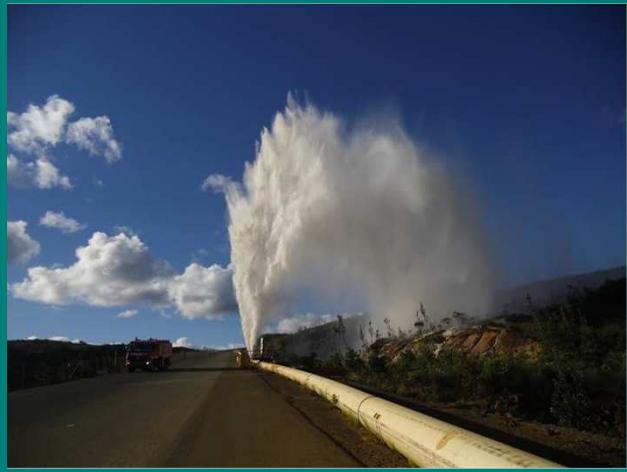
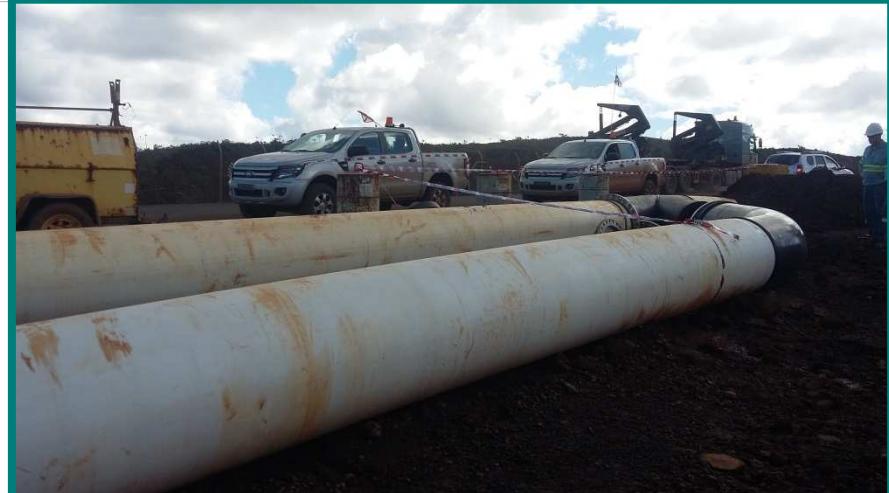
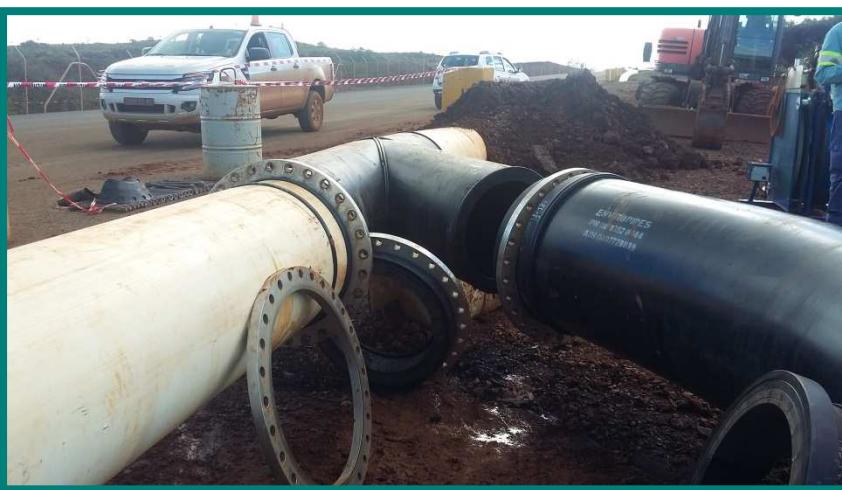
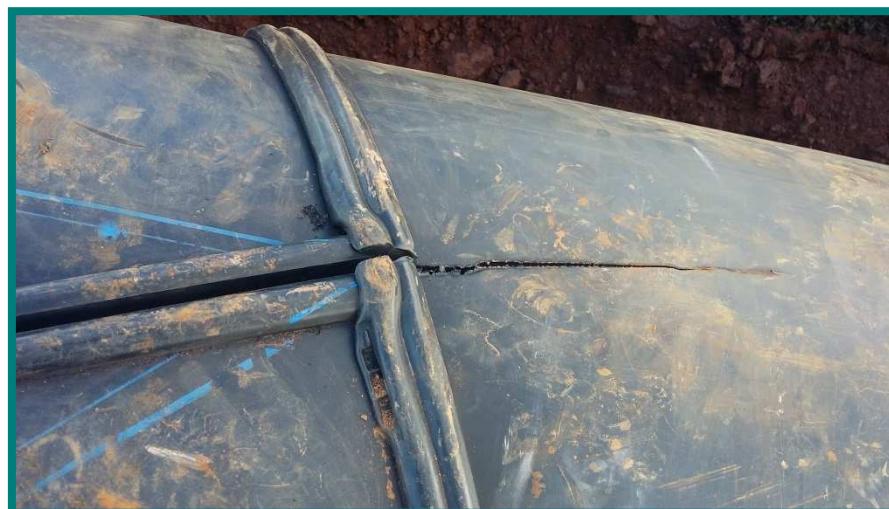
PHOTOGRAPHIE DE LA SCENE DE L'INCIDENT / PHOTOGRAPHIC RECORD OF THE LOCATION OF THE INCIDENT

Volume de fuite estimé à environ 371 m³ d'effluent pendant 35 minutes.

Mise en place d'un barrage dans le dernier bassin de décantation avant sortie vers le milieu naturel.

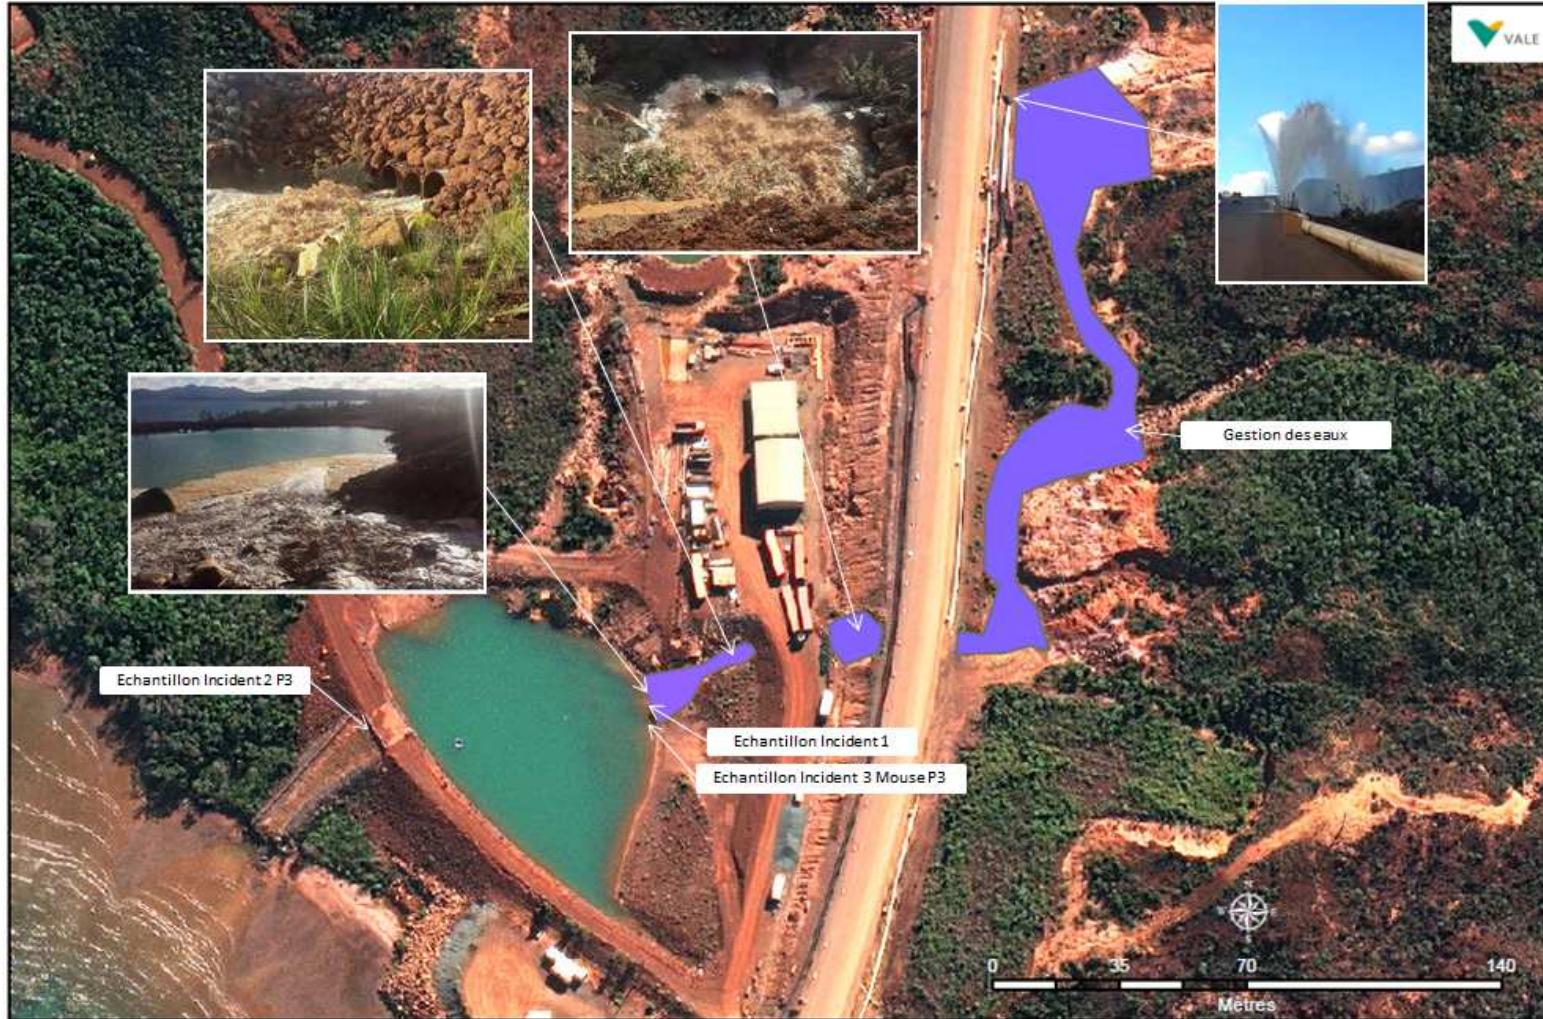
ILLUSTRATION OU SCHEMA / SIMULATION OF THE INCIDENT/SKETCHES OF THE LOCATION OF THE INCIDENT

Résultats d'analyses des échantillons en annexe
