IMPACT DE LA FUITE D'EFFLUENT ACIDE EN RADE NORD (BAIE DU PRONY)

Accident du 06-07 mai 2014

Rapport final

Date 26/06/14

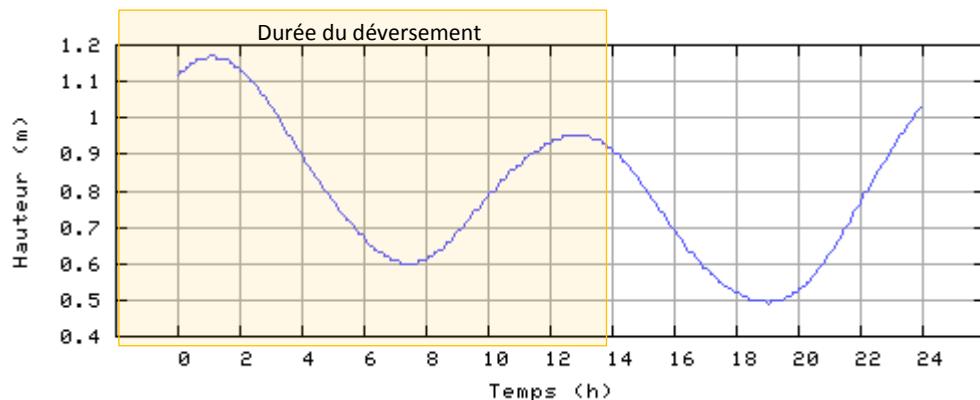
Figure 1 : Durée du rejet de solution acide dans le Creek de la Rade Nord (06 mai à 23h00 au 07 mai 13h50) et courbe des mouvements marégraphiques.

Une fuite accidentelle d'effluents s'est produite entre le 06 mai 2014 à 23h00 et le 07 mai à 13h50 (Figure 1), provoquant une acidification très forte ($\text{pH}=2,5$) des eaux aux stations U-7 et U-13 situées dans la partie haute du Creek de la Rade Nord.

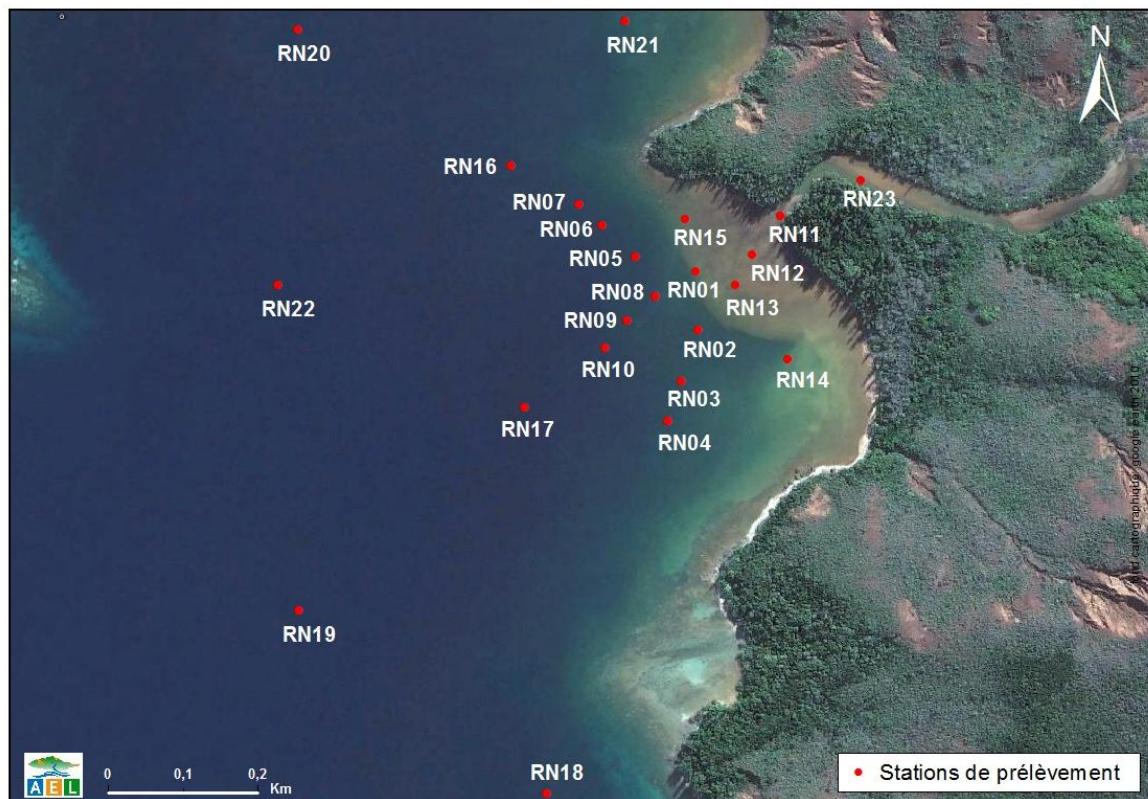
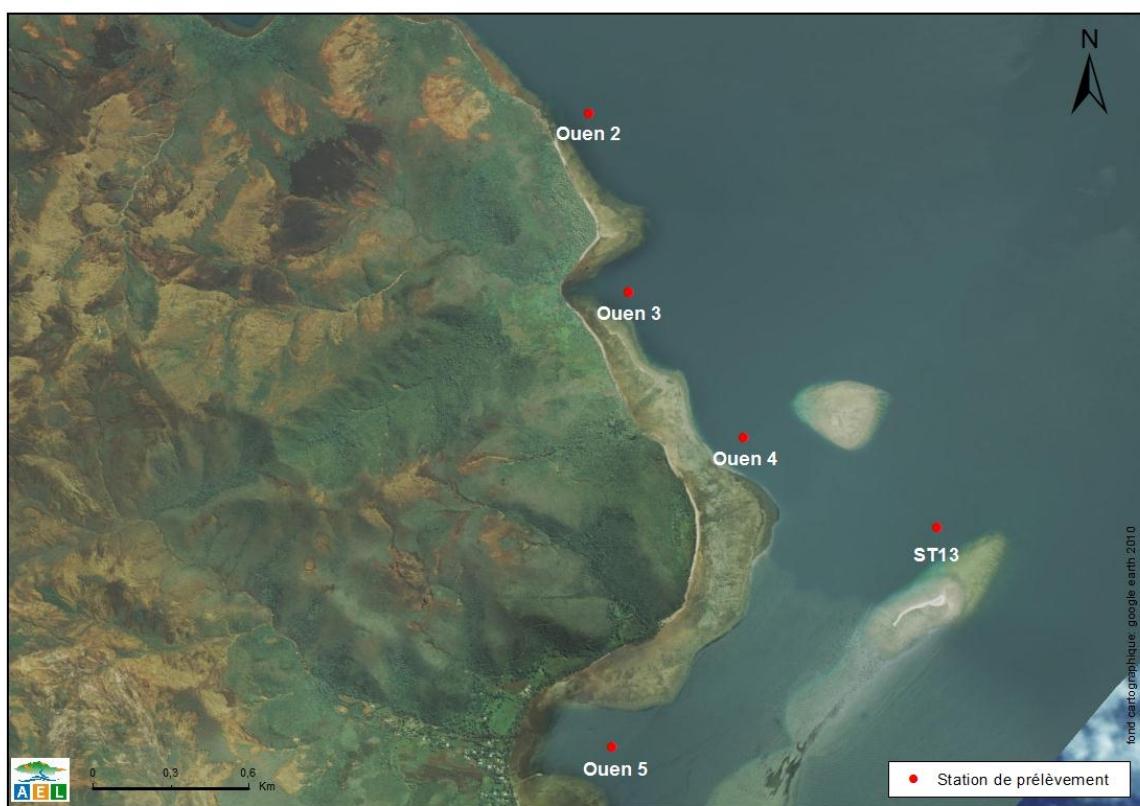
Figure 2 : Cartes des stations de prélèvements des 4 missions (07, 12, 15 et 23 mai) de suivi de l'impact en milieu marin consécutif à la fuite de solution acide dans le Creek de la Rade Nord. Carte des sites de prélèvements complémentaires de contrôle pour l'île Ouen.

Au total **10 stations** de prélèvement (**RN1 à RN10** ; Figure 2) ont été positionnées selon 3 radiales : une radiale orientée vers le sud/sud-ouest, une deuxième vers l'ouest/sud-ouest et la troisième vers le nord-est. La première station a été localisée au plus près de l'embouchure du Creek de la Rade Nord, compte tenu des conditions bathymétriques de début de marée montante (Figure 4).

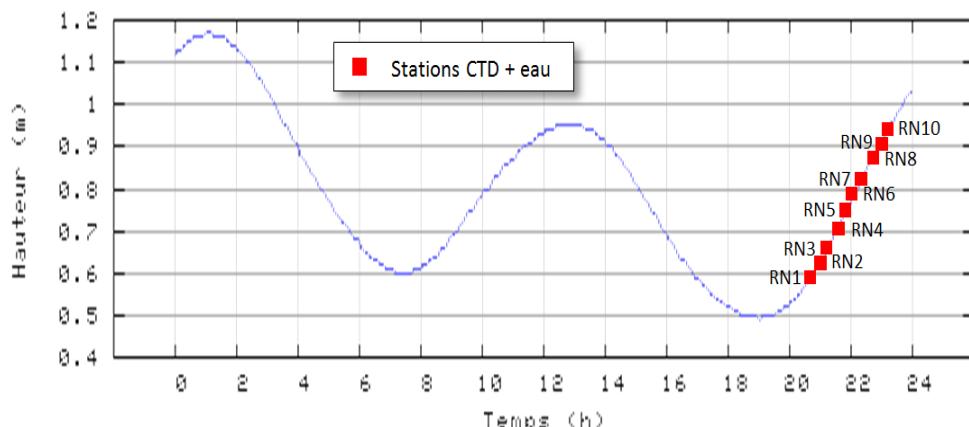
Figure 4 : Chronologie des prélèvements et mesures reportée sur le marégramme du 07/05/14.

La chronologie de l'échantillonnage de la colonne d'eau et des mesures est reportée sur le marégramme de la journée du 07 mai 2014 (Figure 4).

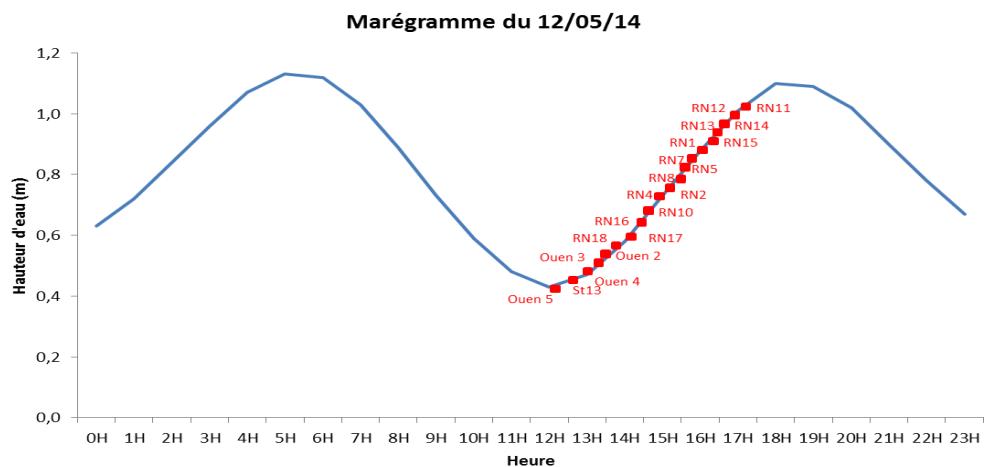
Figure 5 : Chronologie des prélèvements et mesures reportée sur le marégramme du 12 mai 2014.

La chronologie de l'échantillonnage de la colonne d'eau et des mesures est reportée sur le marégramme de la journée du 12 mai 2014 (Figure 5).

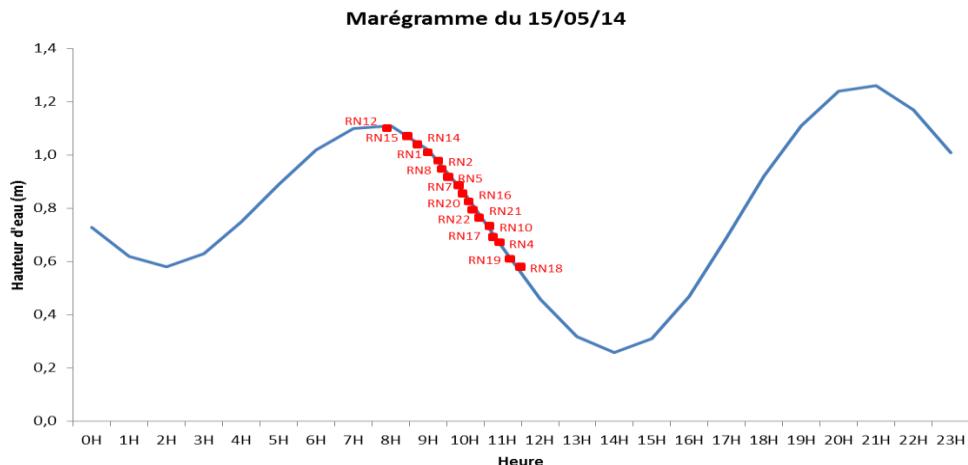
Figure 6 : Chronologie des prélevements et mesures reportée sur le marégramme du 15/05/14 (Prony).

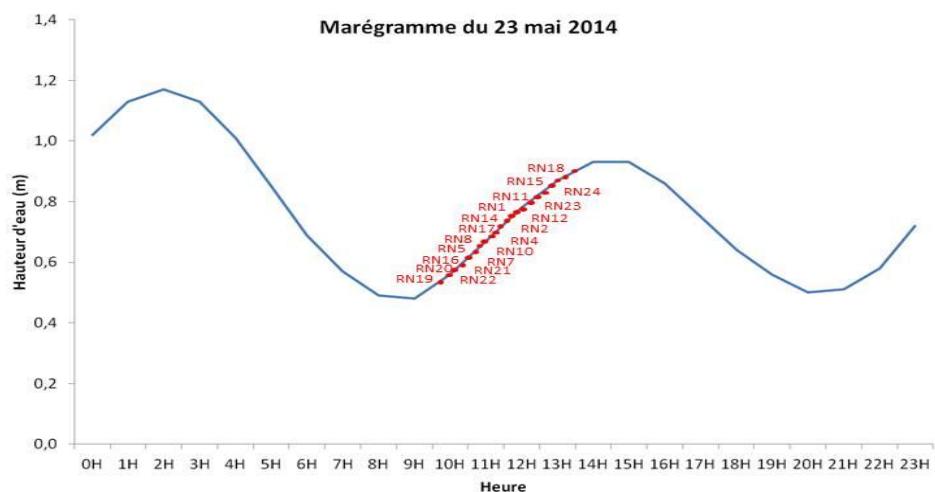
Figure 7 : Chronologie des prélèvements et mesures reportée sur le marégramme du 23/05/14 (Prony).

La chronologie de l'échantillonnage de la colonne d'eau et des mesures est reportée sur le marégramme de la journée du 23 mai 2014 (Figure 7).

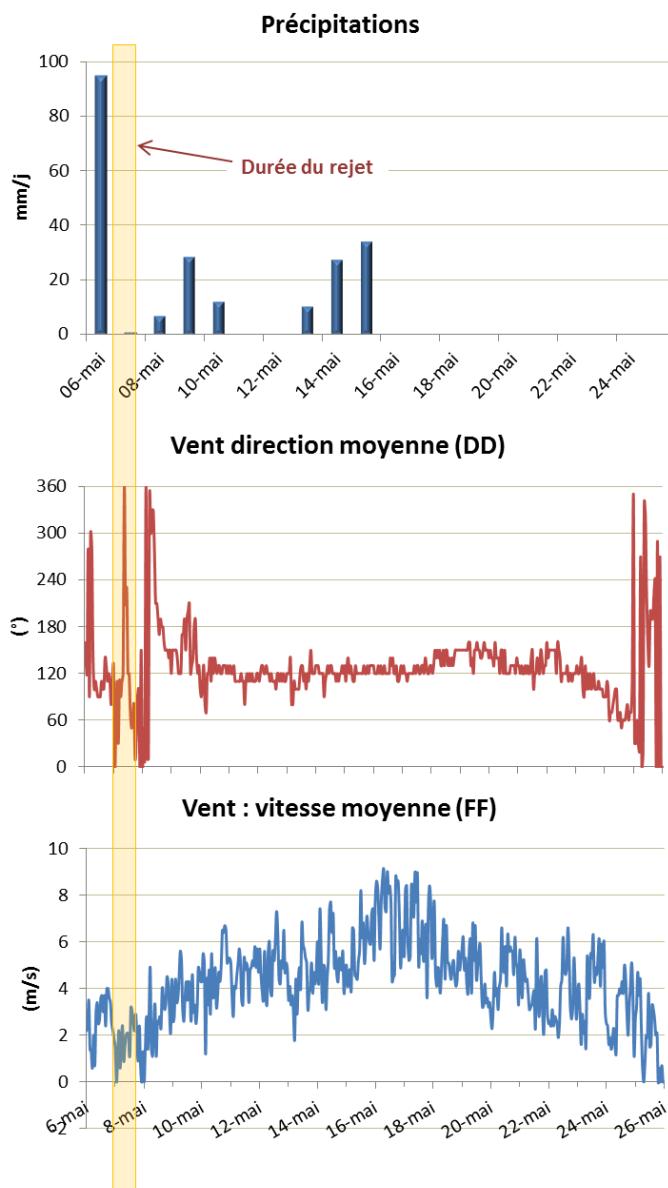
Figure 8 : Enregistrements des précipitations atmosphériques, des vitesses moyennes (FF) et des directions moyennes (DD) de vents quotidiens pour la période du 06 au 26 mai 2014.

Les vents se sont distribués selon deux types de régimes bien distincts : les régimes de secteur nord et les régimes de secteurs sud-est (Figure 8), le passage de l'un à l'autre s'opérant de manière relativement progressive.

En effet, en début de période (6-8 mai), les vents calmes ont dominé, ce régime ayant ensuite cédé la place à des alizés de sud-est dont l'installation s'est produite grâce à une bascule des vents à l'ouest. Inversement, en fin de période, le retour aux conditions de nord s'est effectué par une rotation par l'est.

En termes de vitesses, le début de période a été marqué par des vitesses très faibles ($FF < 4 \text{ m/s}$) fraîchissant par la suite progressivement jusqu'en milieu de période (16-18 mai ; $8-9 \text{ m/s}$) pour mollir nettement mais régulièrement jusqu'en fin de mois où les vitesses redeviennent très faibles.

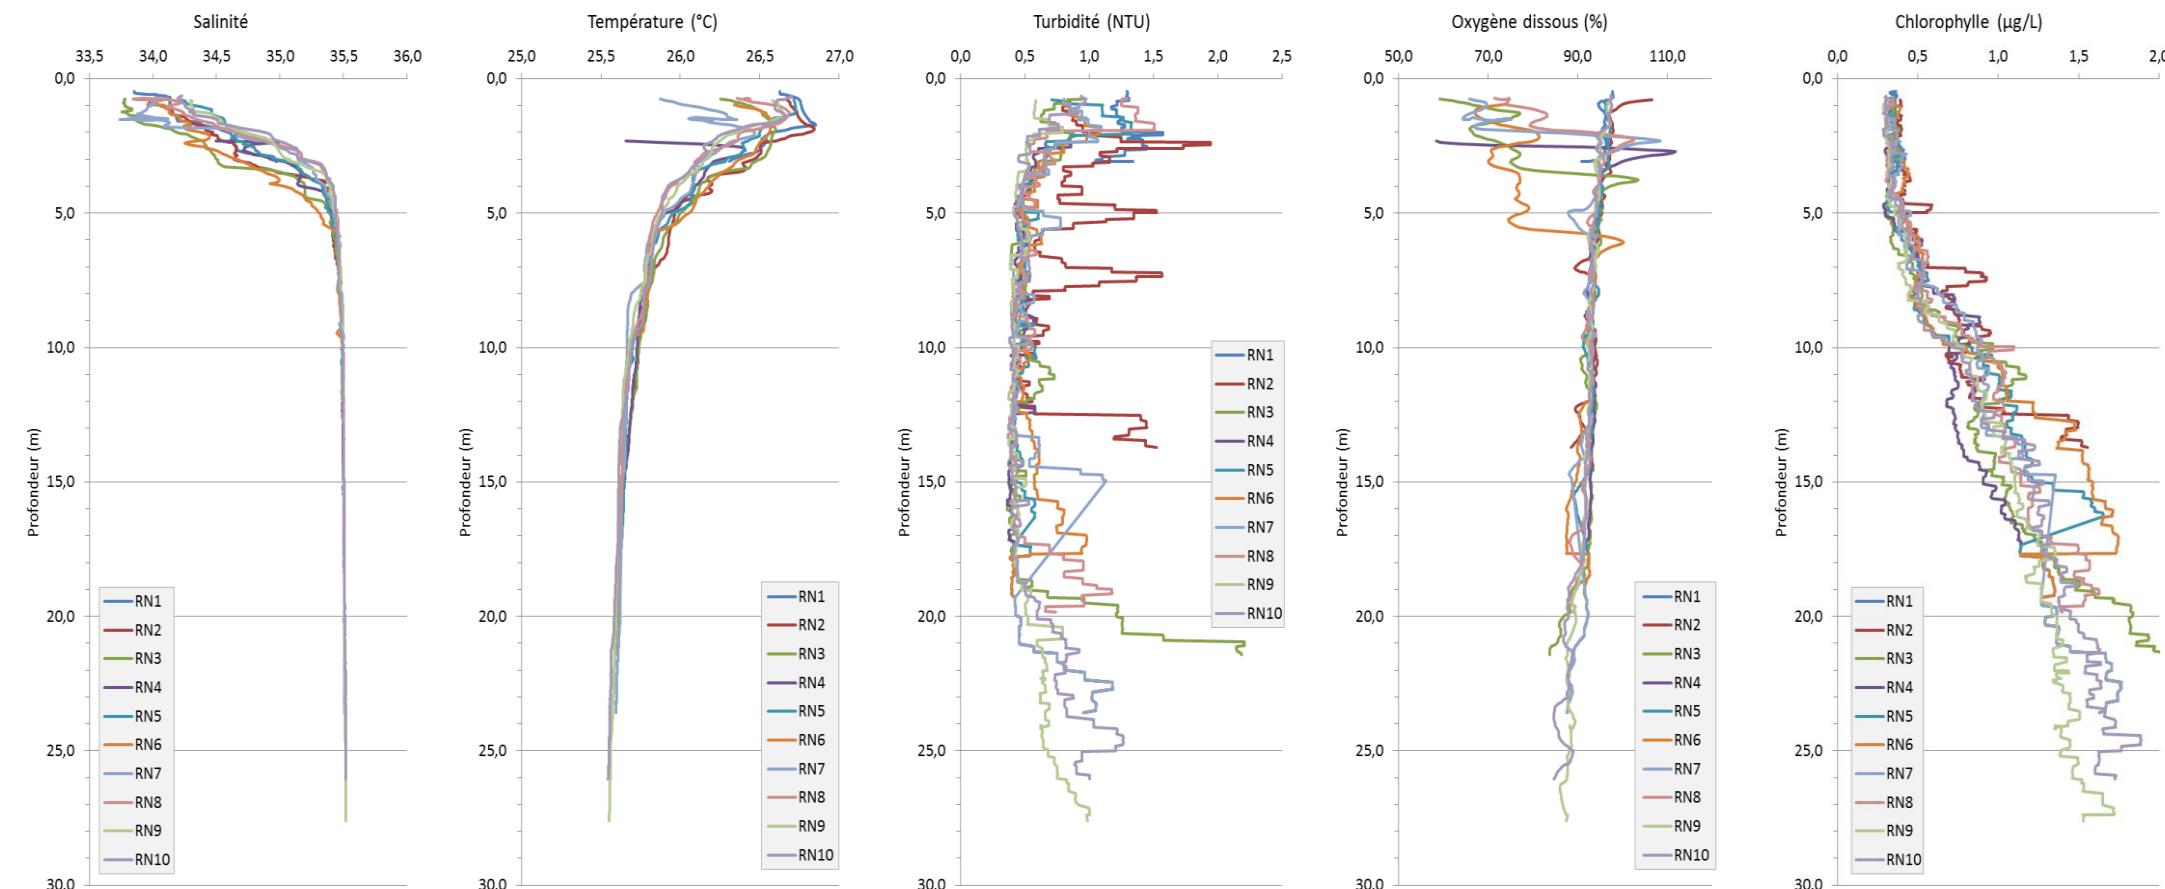
Figure 9 : Profils multiparamétriques des eaux de la Rade Nord pendant la mission du 07 mai 2014.

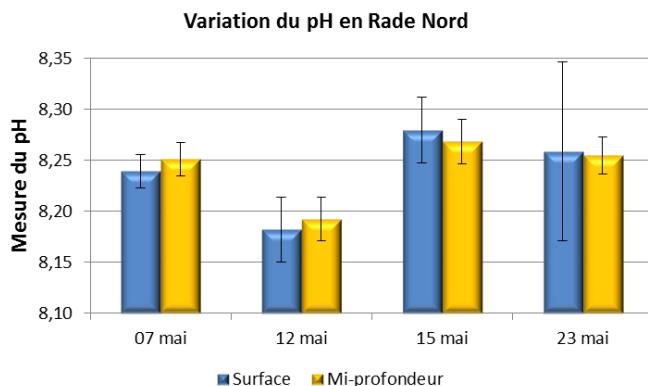
Figure 10 : Valeurs moyennes et écart-types du pH mesuré dans les eaux de surface (0,50 m) et à mi profondeur pour chacune des 4 missions de suivi (07, 12, 15 et 23 mai) dans la zone d'expansion du Creek de la Rade Nord.

Aucun impact des eaux acidifiées n'est mesurable dans la zone d'expansion du Creek de la Rade Nord. Ces observations sont en parfait accord avec les données multiparamétriques, reflet de l'évolution temporelle et spatiale de la structure des masses d'eau qui traduisent successivement les phénomènes de dilution des apports notables en eau douce du 06 mai, puis les pluies éparses de la mi-mai et enfin, la mise en place d'une période sèche jusqu'à la fin du mois.

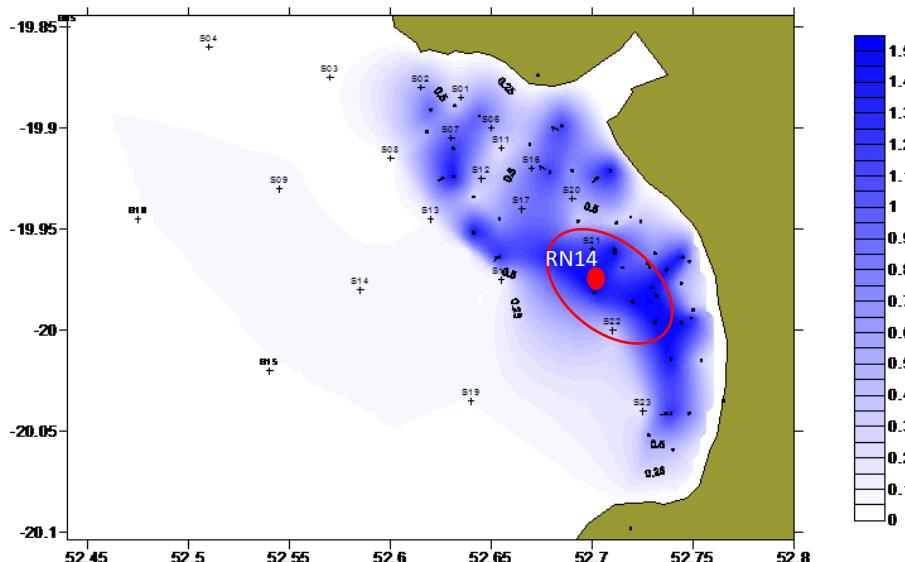
Figure 11: Estimation des surfaces impactées et des volumes de sédiments déposés dans la zone d'expansion du creek de la Rade Nord. Zones de sédimentation préférionales des particules de petits diamètres correspondant à une aire hydrodynamique de faible intensité (cercle rouge) (Fernandez et al., 2006).

Remarque : une étude sédimentaire antérieure (Fernandez et al., 2006) a permis de mettre évidence au niveau de la station RN14, l'existence d'une aire favorable à l'accumulation préférentielle de particules de très faible diamètre (Figure 11). La présence de Mn, dont l'affinité pour les particules organo-minérales est reconnue, conforte cette hypothèse.

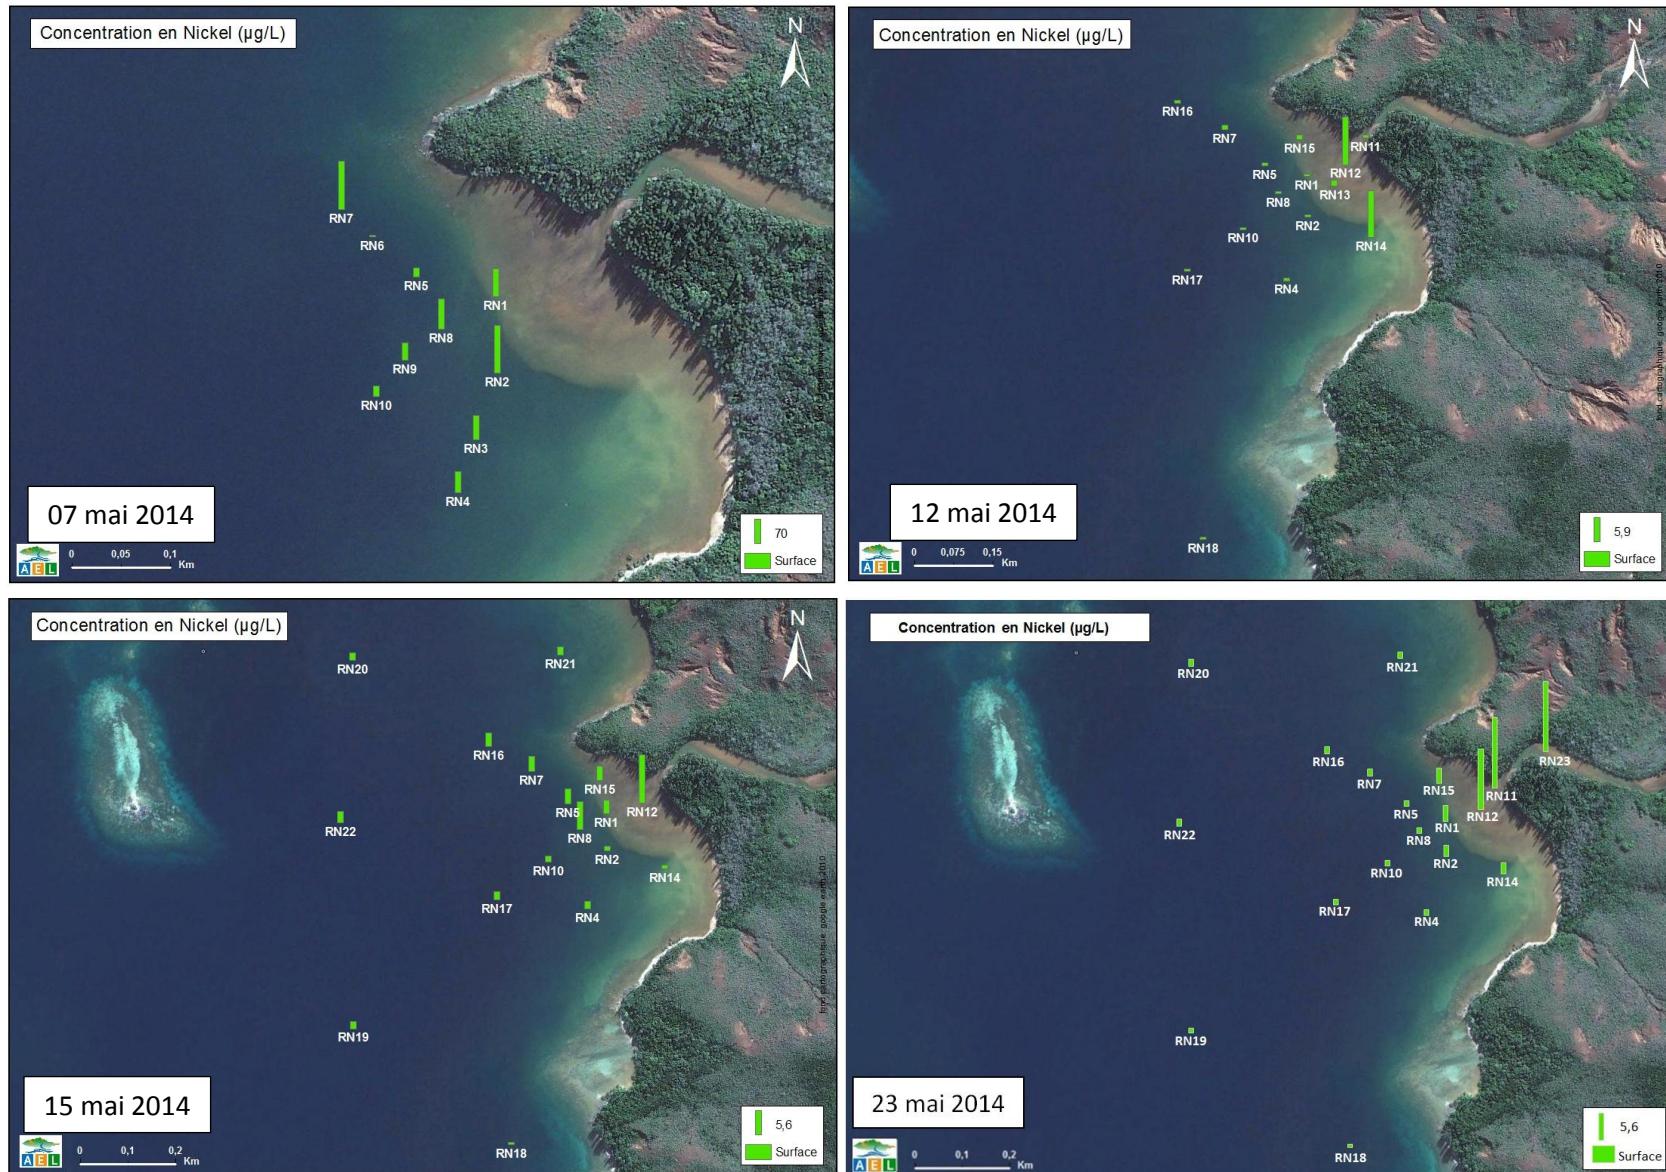
Figure 12 : Evolution des concentrations en Nickel dans les eaux lagonaires de la Rade Nord, entre le 07 et le 23 mai 2014.

Cette troisième mission a permis de mettre en évidence un retour global aux conditions normales, exception faite de Ni dont les concentrations ont augmenté dans les eaux de surface (Figure 12, Figure 13, Figure 14 et Figure 15). Par ailleurs, deux stations montrent des concentrations encore élevées pour l'ensemble des métaux : RN08 et RN12 (Annexe 2). Pour la station RN08, les valeurs sont encore

Cette quatrième mission a confirmé un retour aux conditions normales ; bien que les concentrations en Ni soient encore un peu élevées dans les eaux de surface, elles demeurent inférieures aux maximas observés depuis 2007/2008 (Figure 12, Figure 13, Figure 14 et Figure 15).

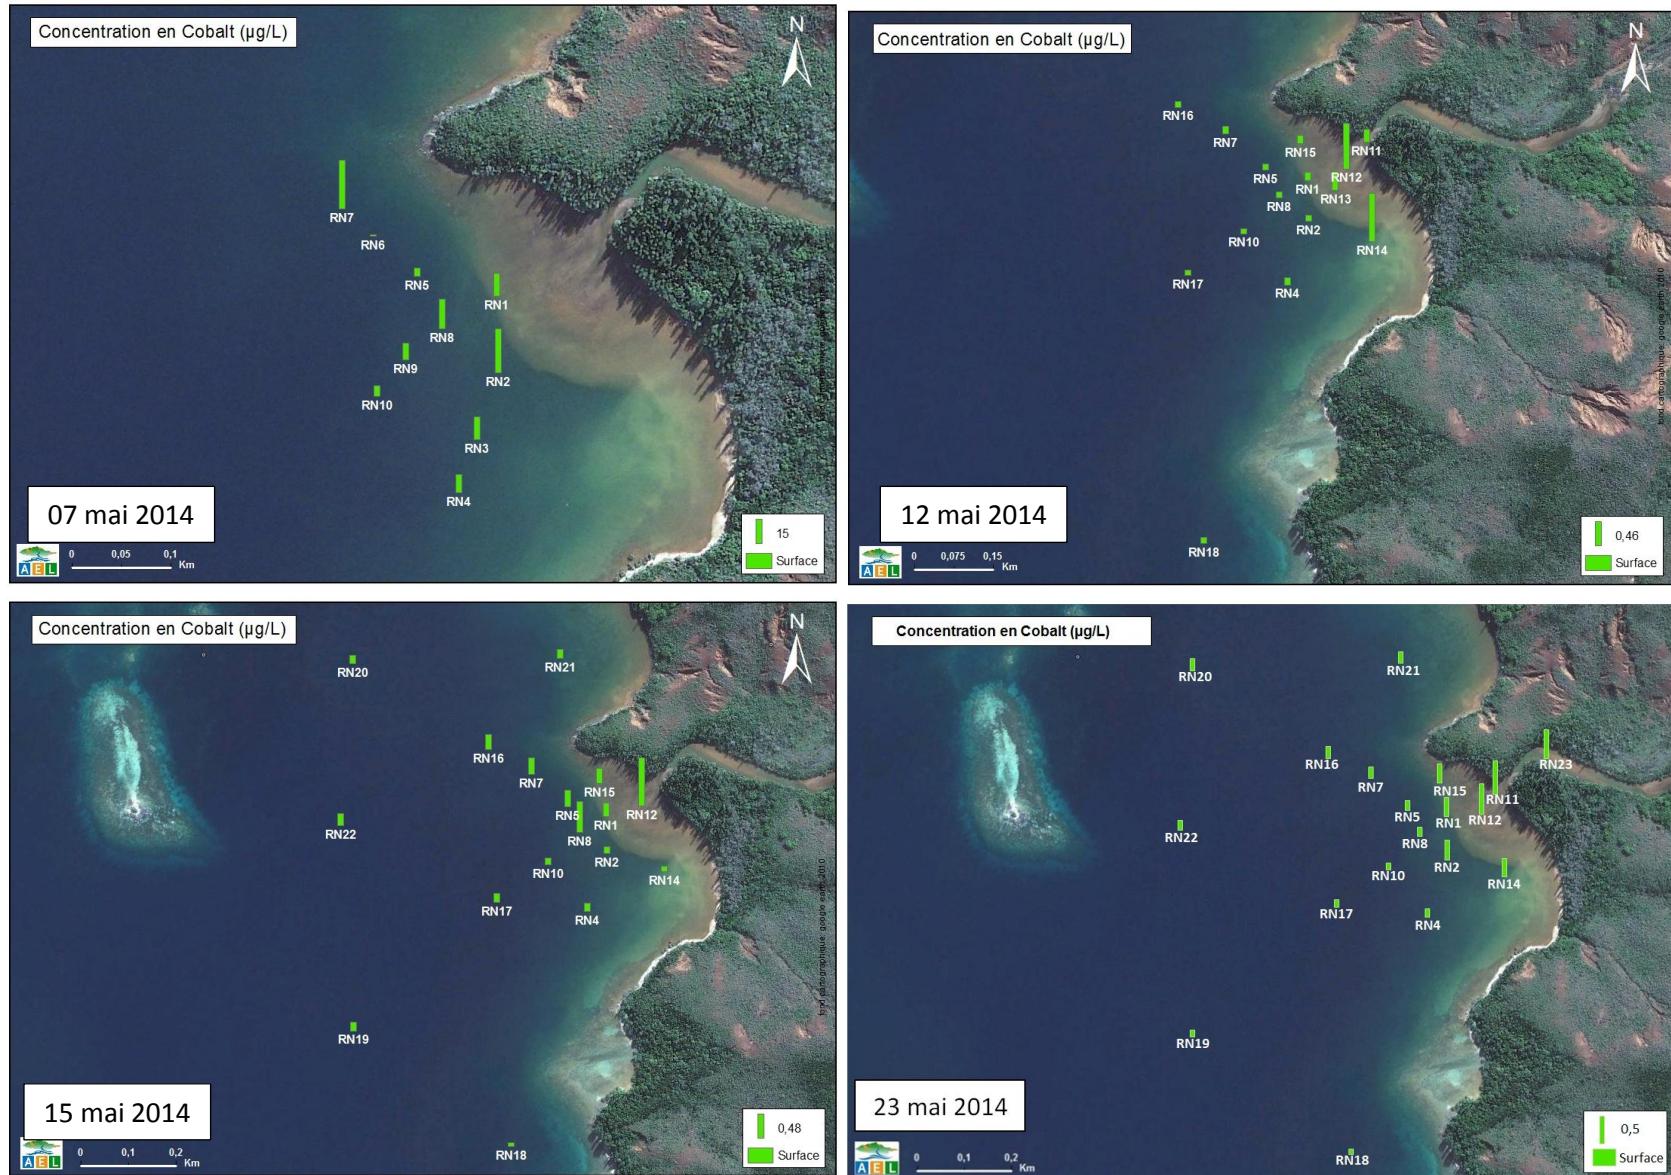
Figure 13 : Evolution des concentrations en Cobalt dans les eaux lagonaires de la Rade Nord, entre le 07 et le 23 mai 2014.

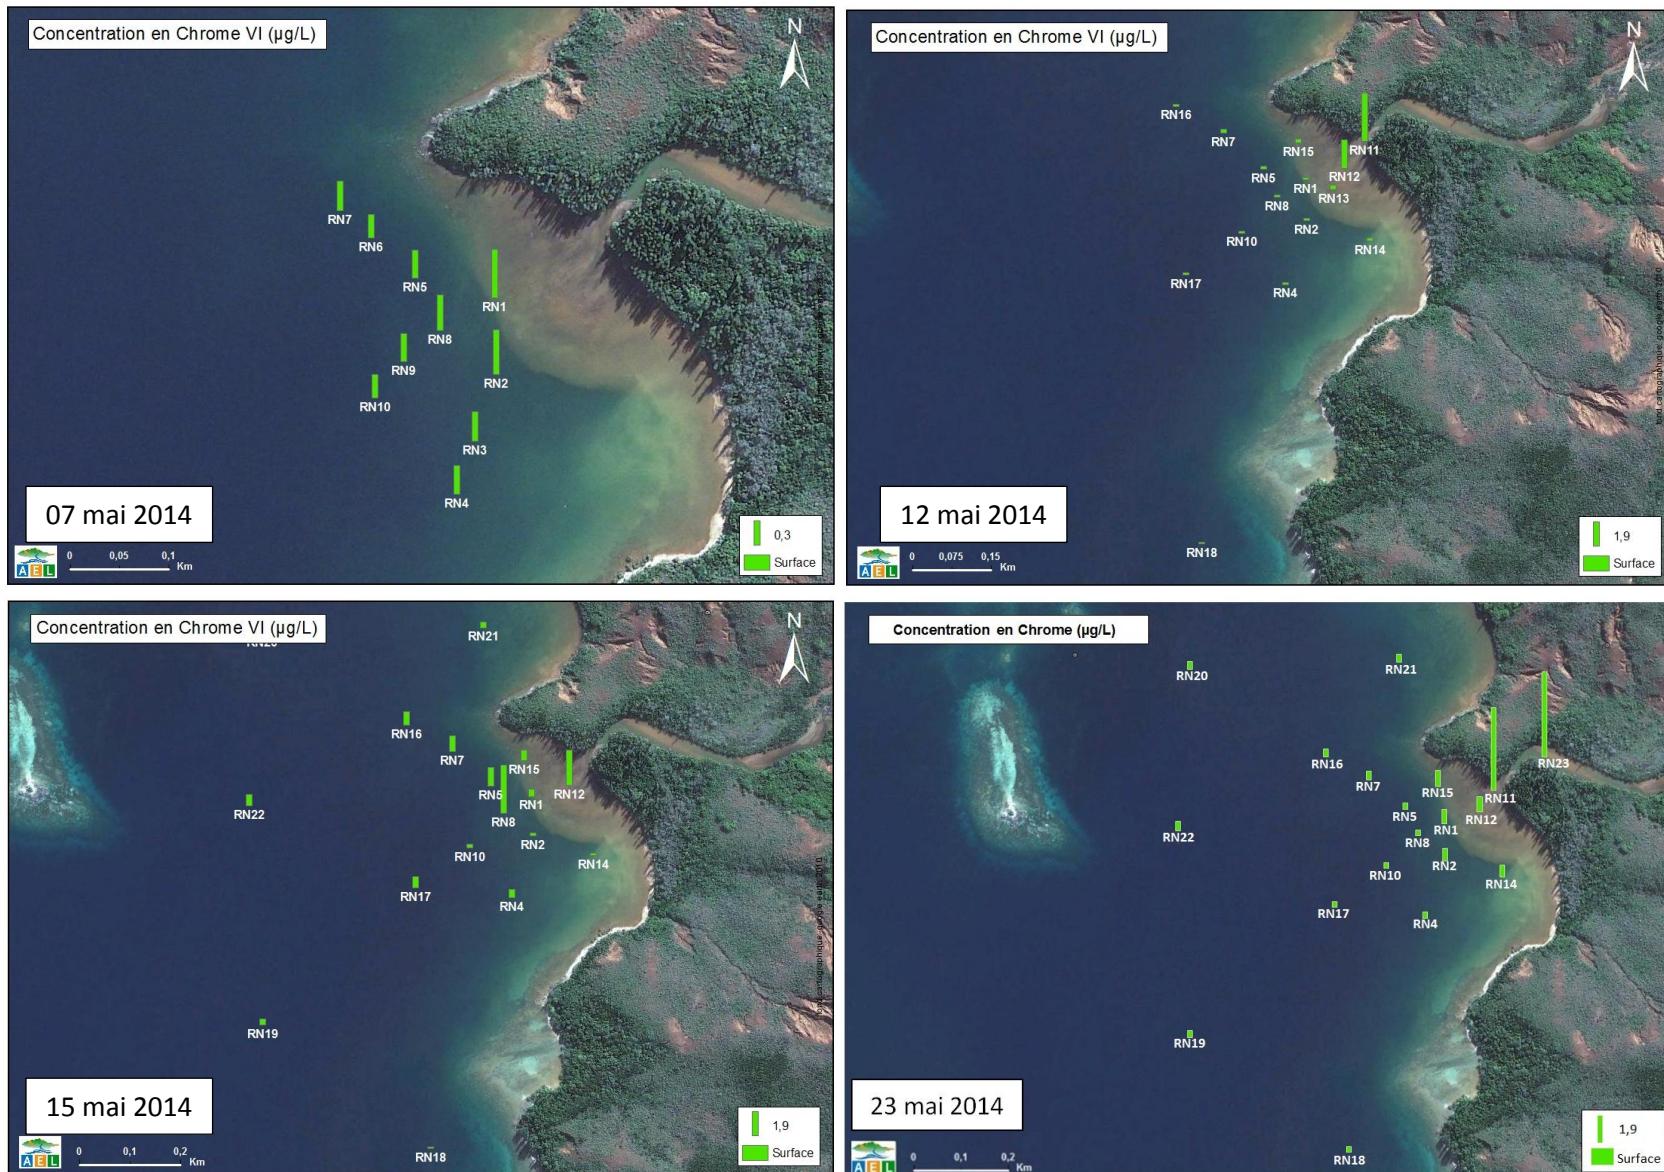
Figure 14 : Evolution des concentrations en Chrome-VI dans les eaux lagonaires de la Rade Nord, entre le 07 et le 23 mai 2014.

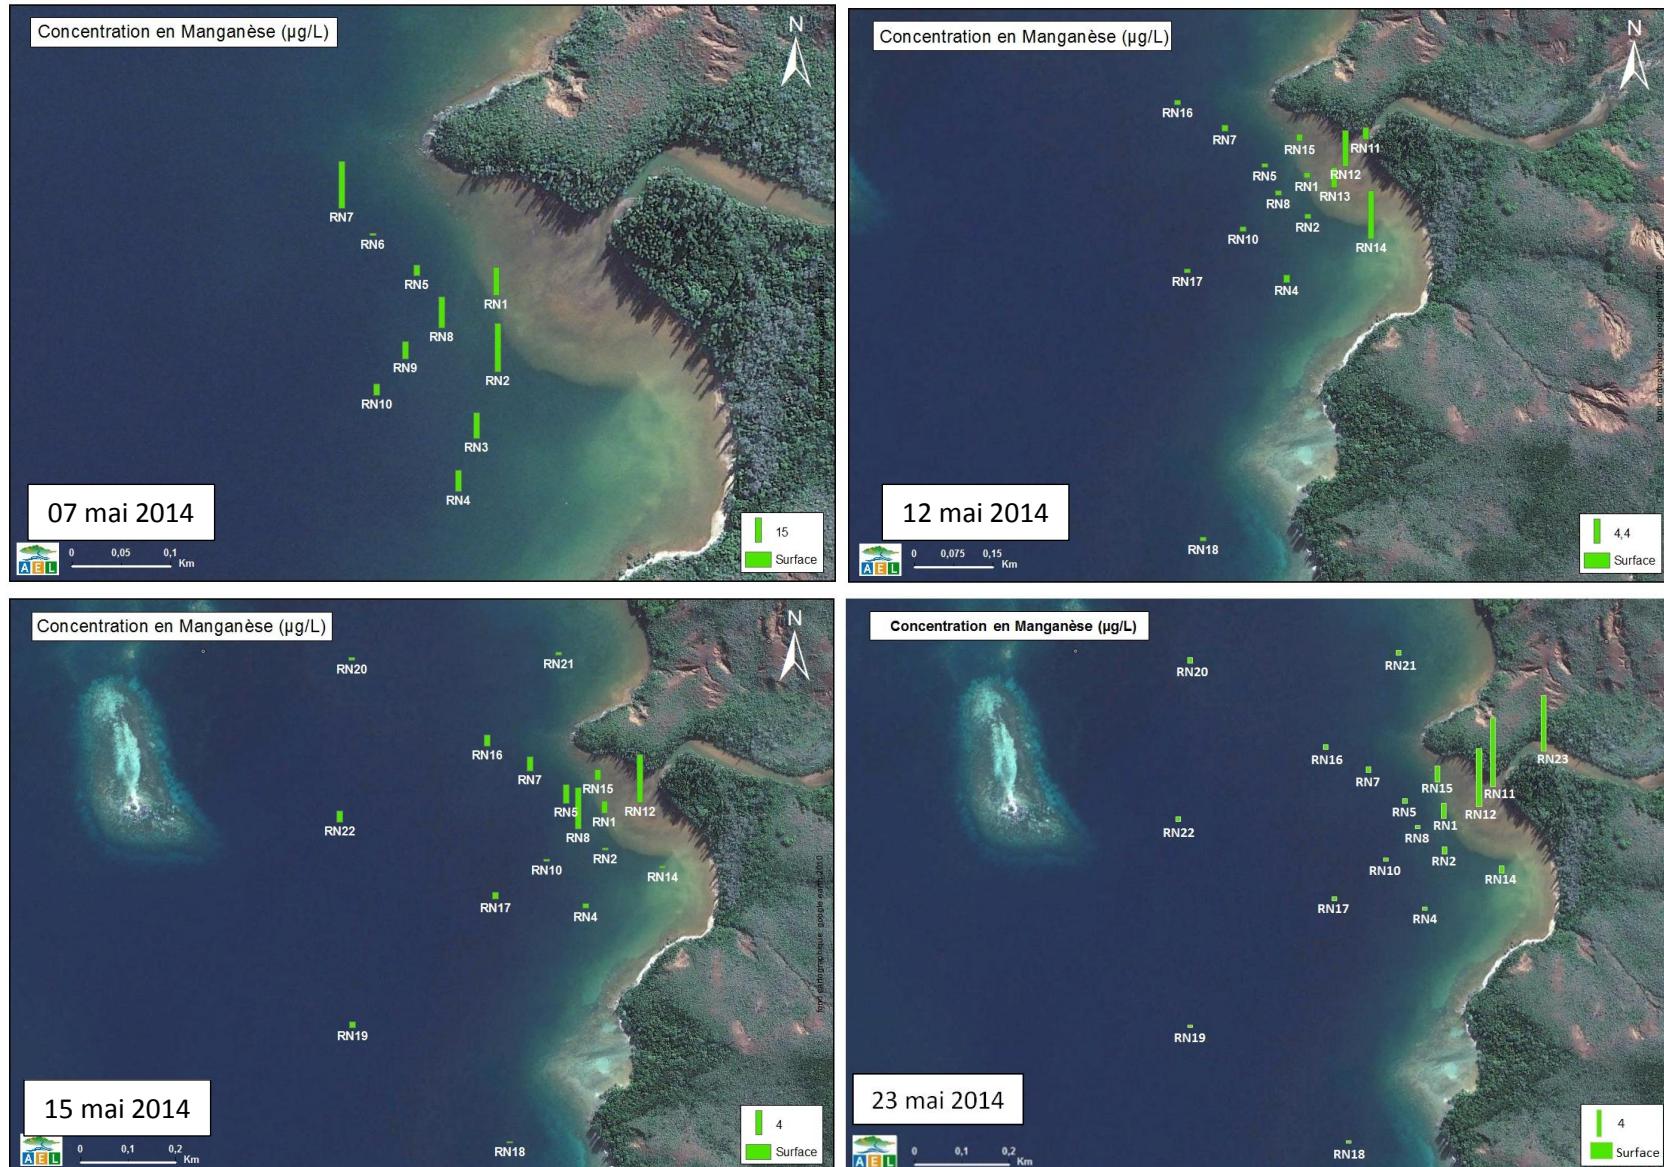
Figure 15 : Evolution des concentrations en Chrome-VI dans les eaux lagonaires de la Rade Nord, entre le 07 et le 23 mai 2014.

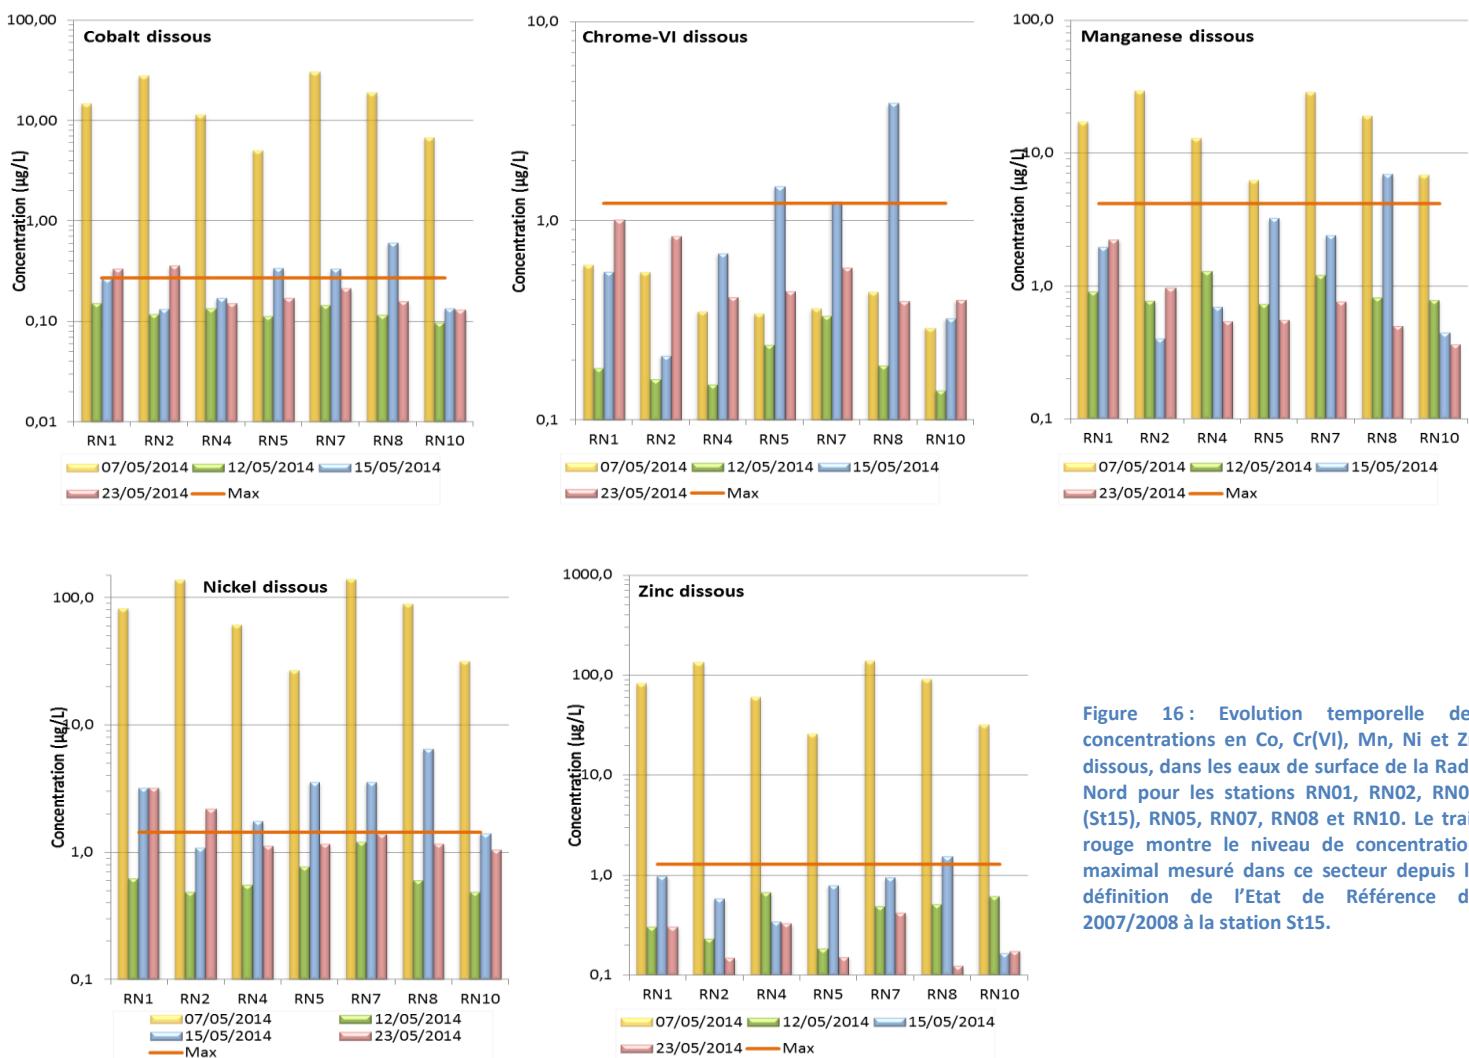
Figure 16 : Evolution temporelle des concentrations en Co, Cr(VI), Mn, Ni et Zn dissous, dans les eaux de surface de la Rade Nord pour les stations RN01, RN02, RN04 (St15), RN05, RN07, RN08 et RN10. Le trait rouge montre le niveau de concentration maximal mesuré dans ce secteur depuis la définition de l'Etat de Référence de 2007/2008 à la station St15.

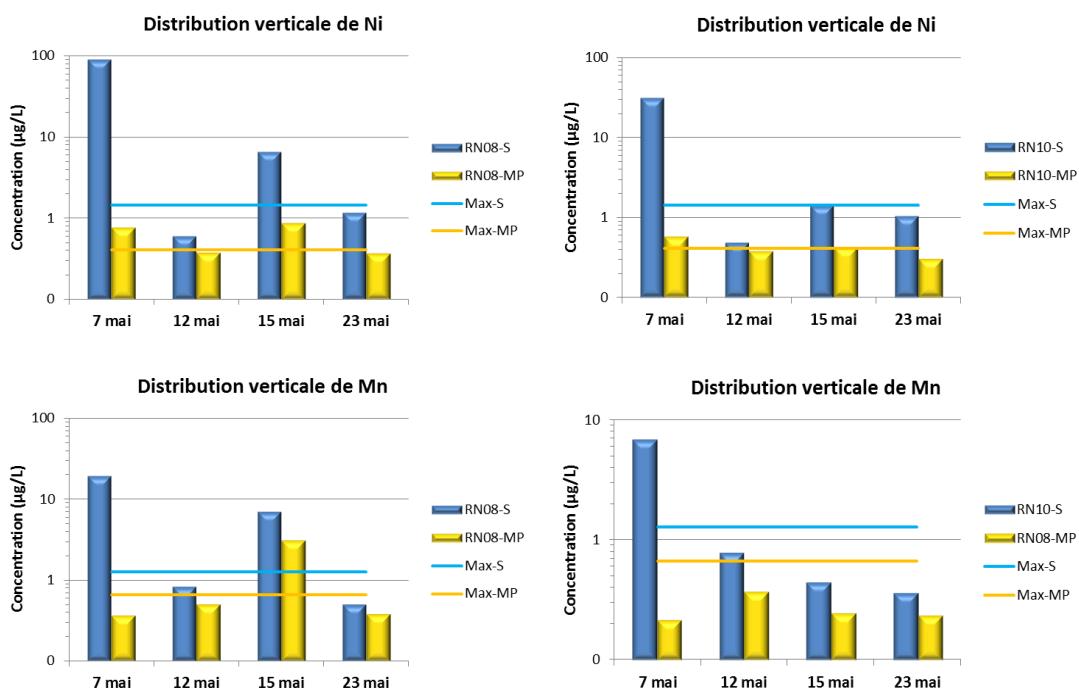
Figure 17 : Evolution des concentrations de Ni et Mn dissous dans les couches de surface (S) et de mi-profondeur (MP) pour les missions du 07, 12, 15 et 23 mai 2014. Le trait bleu clair indique la concentration maximale observée dans les eaux de surface (Max-S) depuis la définition de l'Etat de Référence de 2007/2008 à la station St15 ; le trait orangé indique la concentration maximale observée dans les eaux de mi-profondeur (Max-MP).

La conjonction de ces phénomènes physico-chimiques favorise le transfert du Mn vers les couches profondes par sédimentation des matières en suspension (MES) auxquelles il s'est associé. Ces mécanismes sont particulièrement observables aux stations RN08, RN10 et RN14.

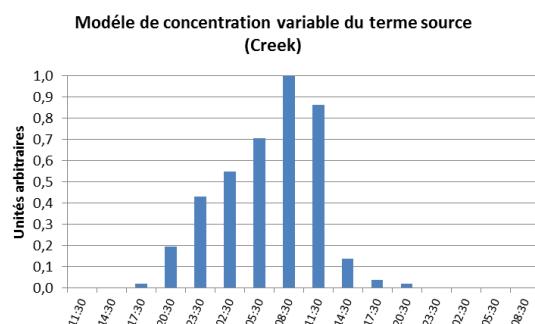
Figure 18 : Modèle de la concentration en Ni à l'embouchure du Creek de la Rade Nord (terme source). Evolution temporelle basée sur la mesure de la conductivité et exprimée en unités arbitraires pour les besoins des calculs de simulation.

- Le volume déversé est d'environ 96 m^3 dans le Creek, en continu pendant 15 heures (fuite constatée entre le 06 mai à 23h00 et le 07 mai à 14 h00) et arrivée en mer supposée entre 17h30 (07 mai) et 20h30 (08 mai) ;
- La concentration réelle du traceur (Ni) à l'embouchure est inconnue pour toute la durée de l'accident. Toutefois, l'hypothèse de rejet à concentrations variables en Ni est retenue. Elle est basée sur une évolution dans le temps calée sur la réponse des capteurs de conductivité. La variation est calculée en unités arbitraires (Figure 18) ;

- L'heure d'arrivée de l'eau marquée en mer est inconnue mais supposée à 20h30 (Figure 18), de très fortes concentrations anormales en métaux ayant été décelées dans les échantillons d'eau prélevés dès 20h45, le 07 mai ;
- Les concentrations en Ni dans les eaux de surface ont été déterminées pour les échantillons du 07 mai (mission 1) sur 10 stations réparties dans la zone d'expansion du Creek (Figure 2), puis pour les 3 autres missions du 12, 15 et 23 mai ;
- Le débit moyen décennal du Creek pris en compte est de $Q = 0,41 \text{ m}^3/\text{s}$. Cette valeur est supposée constante durant les 15 heures du déversement. Toutefois, un débit variable

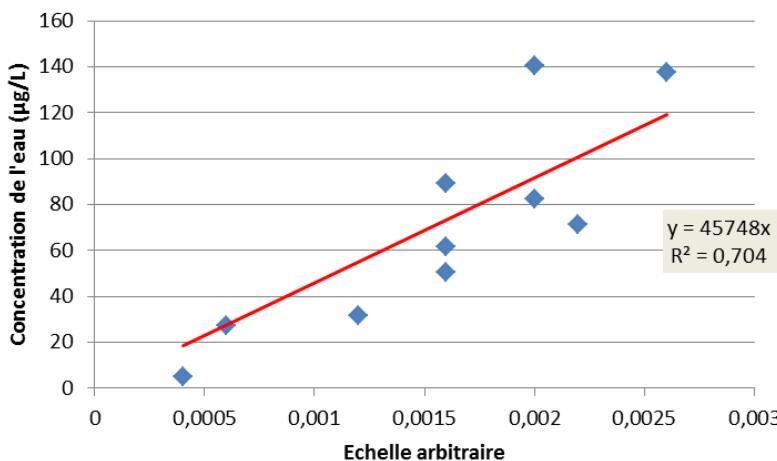
Figure 19 : Régression linéaire entre les concentrations en Ni dans les eaux de surface et les valeurs de l'échelle arbitraire aux coordonnées des stations correspondant aux prélèvements.

Cette valeur démontrerait que le taux de dilution de la solution acide déversée dans les eaux du Creek de la Rade Nord, pourrait ne pas excéder un facteur 12, avant de se jeter dans le lagon.

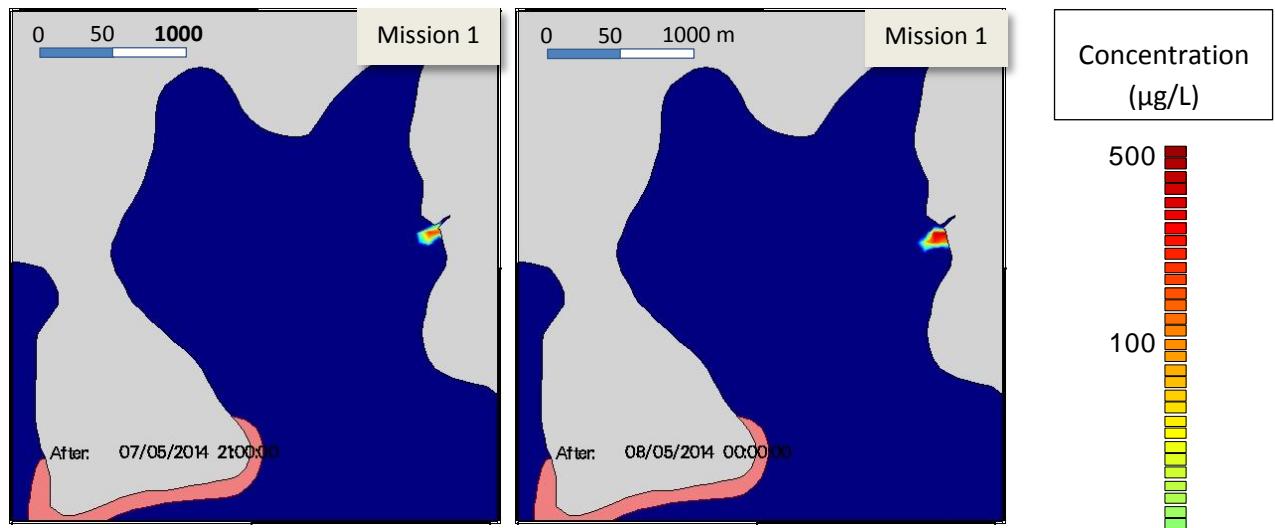
Figure 20 : Distribution du panache au droit du Creek de la Rade Nord correspondant à la collecte des échantillons d'eau durant la mission du 07 mai 2014 entre 18h00 et 00h00 approximativement. Concentrations exprimées ($\mu\text{g}/\text{L}$) en échelle logarithmique.

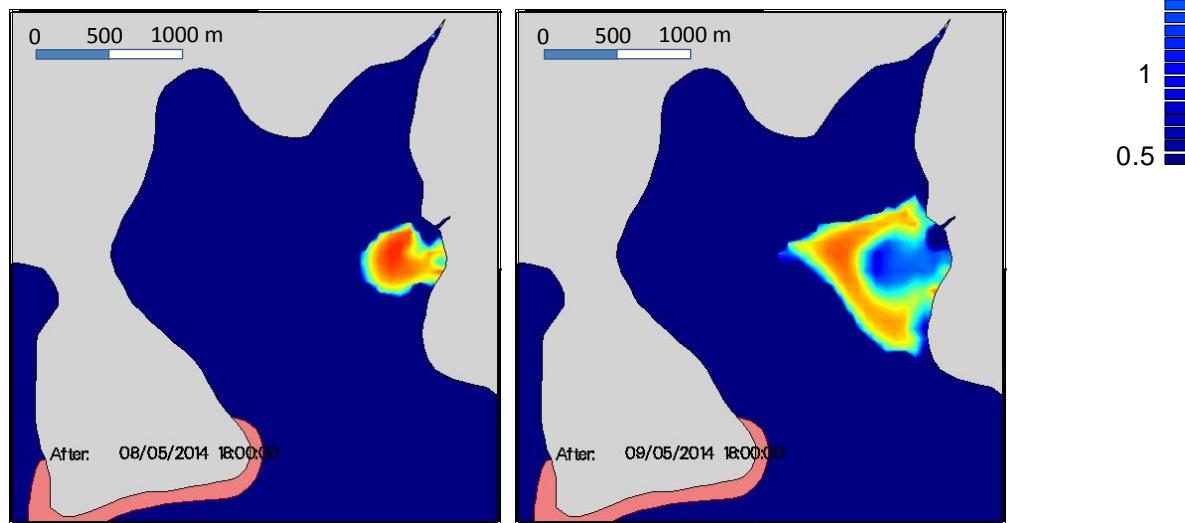
Figure 21 : Distribution du panache au droit du Creek de la Rade Nord au terme de 24 et 48 après le début du déversement en mer du panache. Concentrations exprimées ($\mu\text{g}/\text{L}$) en échelle logarithmique.

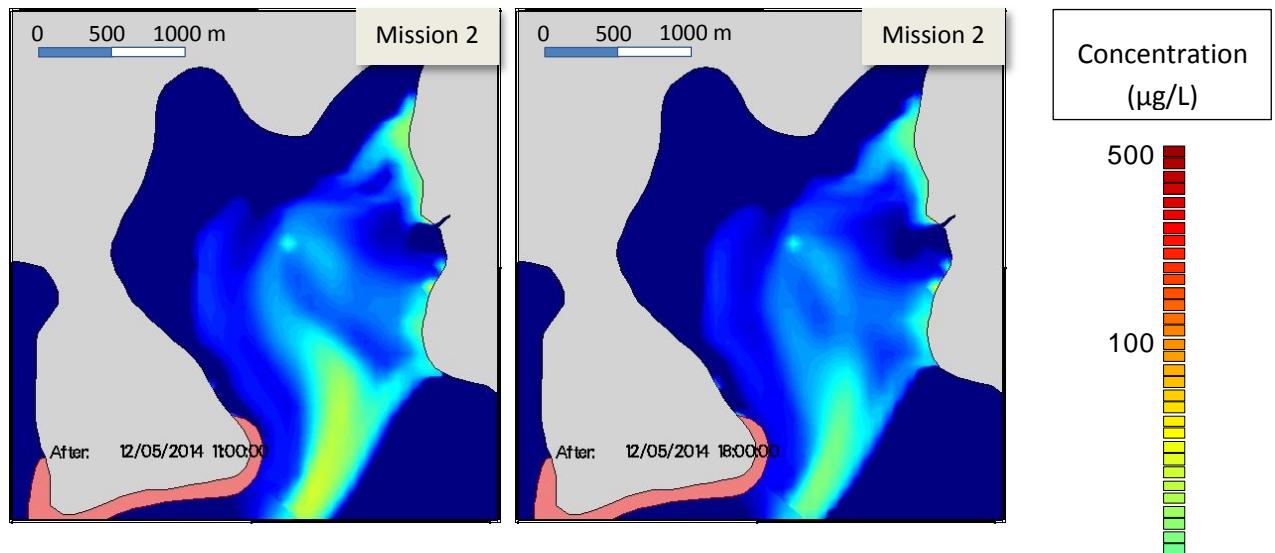
Figure 22 : Distribution du panache au droit du Creek de la Rade Nord correspondant à la collecte des échantillons d'eau durant la mission du 12 mai 2014 entre 11h00 et 18h00, approximativement. Concentrations exprimées ($\mu\text{g}/\text{L}$) en échelle logarithmique.
