IMPACT DE LA FUITE D'EFFLUENT ACIDE EN RADE NORD (BAIE DU PRONY)

Accident du 06-07 mai 2014

Rapport final

Date 26/06/14

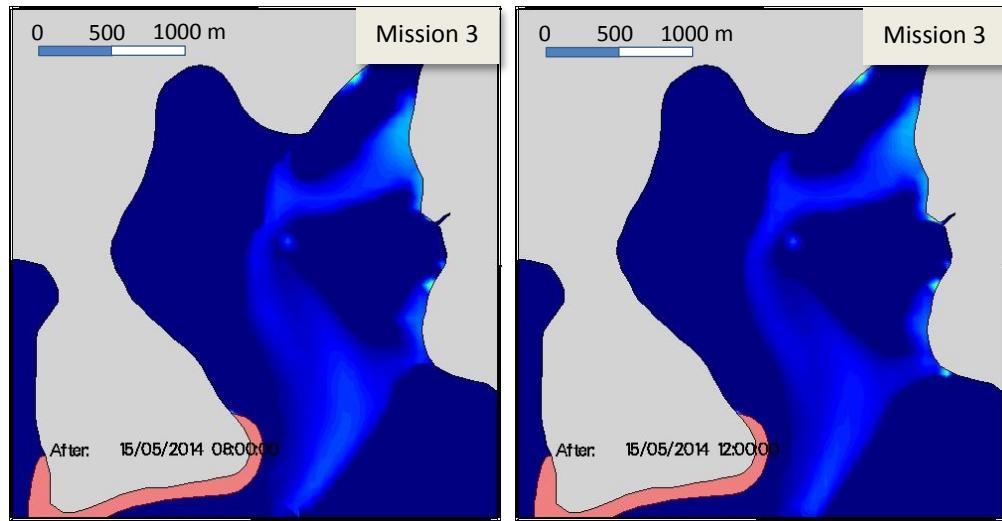
Figure 23 : Distribution du panache au droit du Creek de la Rade Nord correspondant à la collecte des échantillons d'eau durant la mission du 15 mai 2014 entre 08h00 et 12h00, approximativement. Concentrations exprimées ($\mu\text{g}/\text{L}$) en échelle logarithmique.

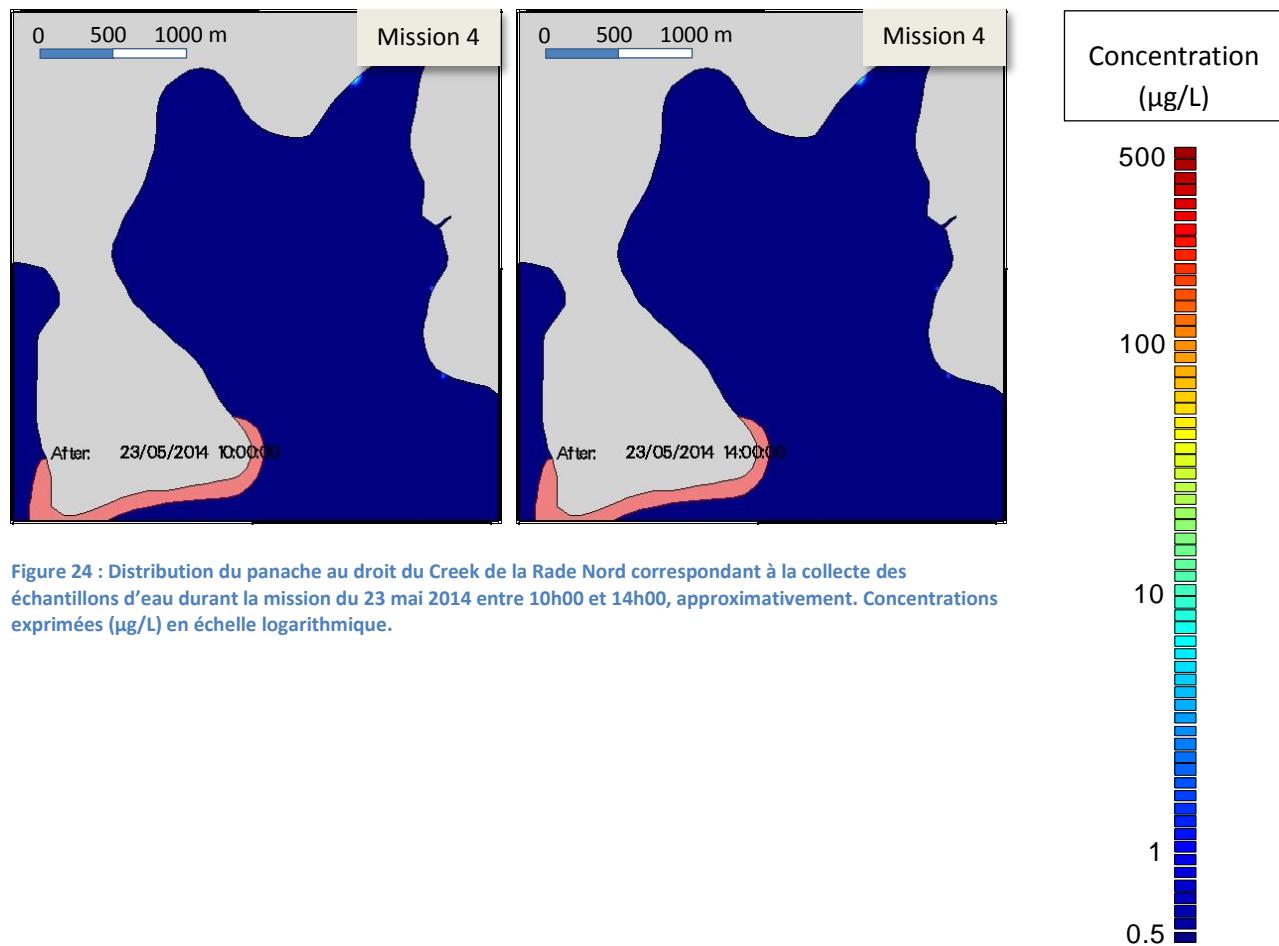
Figure 24 : Distribution du panache au droit du Creek de la Rade Nord correspondant à la collecte des échantillons d'eau durant la mission du 23 mai 2014 entre 10h00 et 14h00, approximativement. Concentrations exprimées ($\mu\text{g}/\text{L}$) en échelle logarithmique.

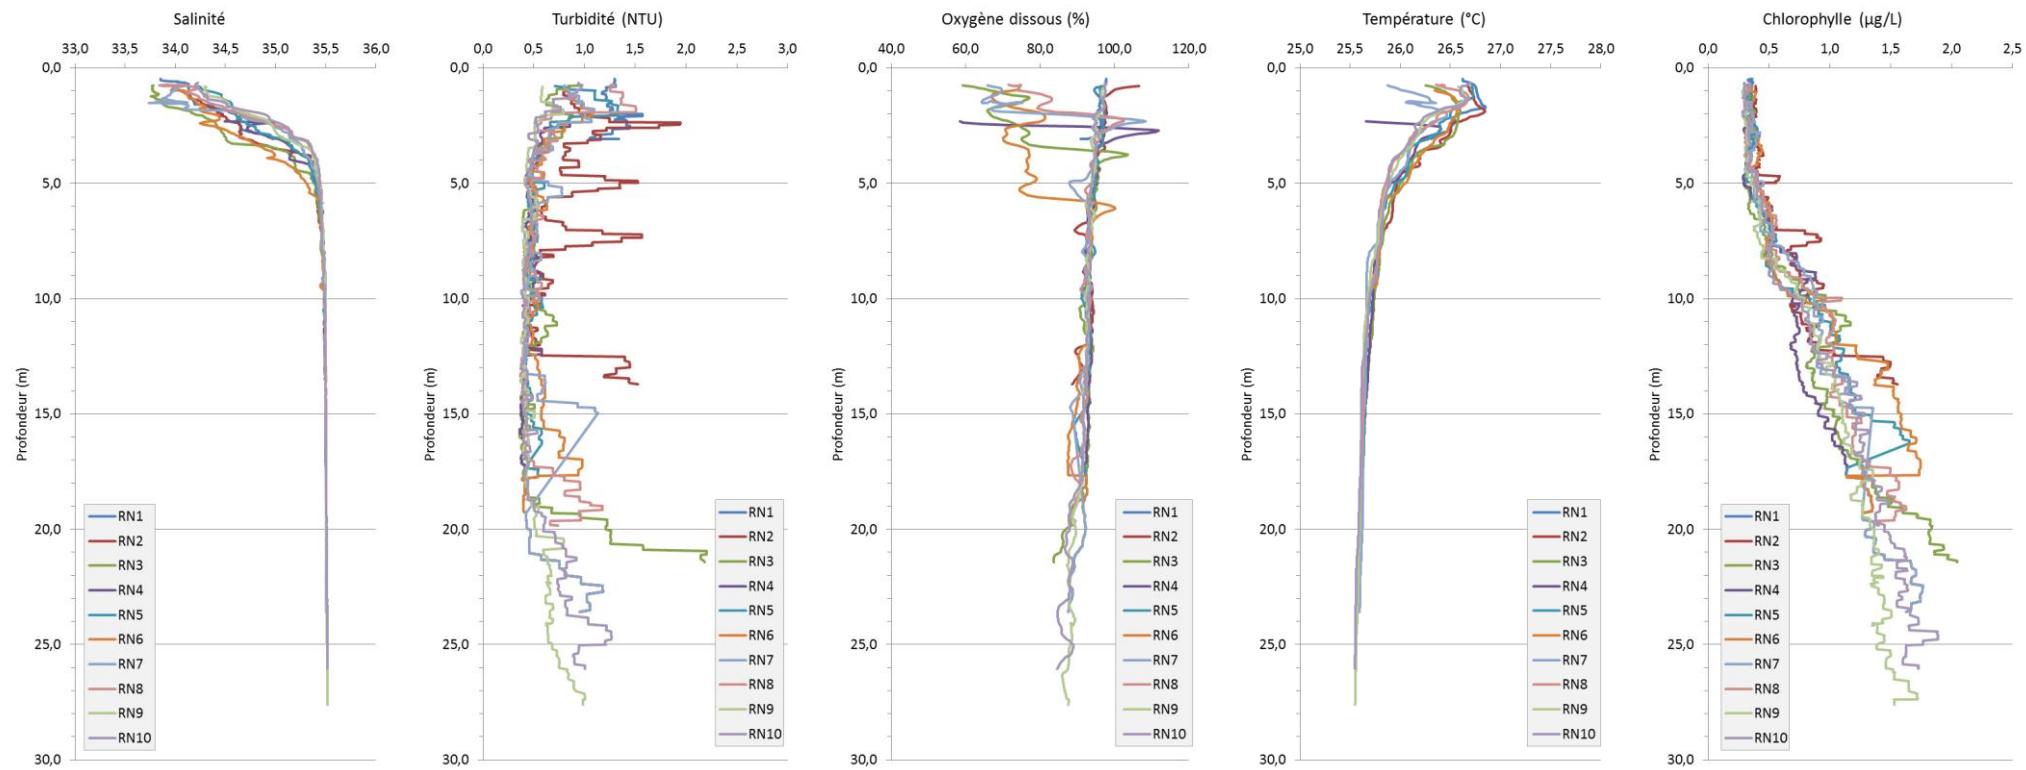
Profils multiparamétriques des eaux de la Rade Nord pendant la mission du 12 mai 2014

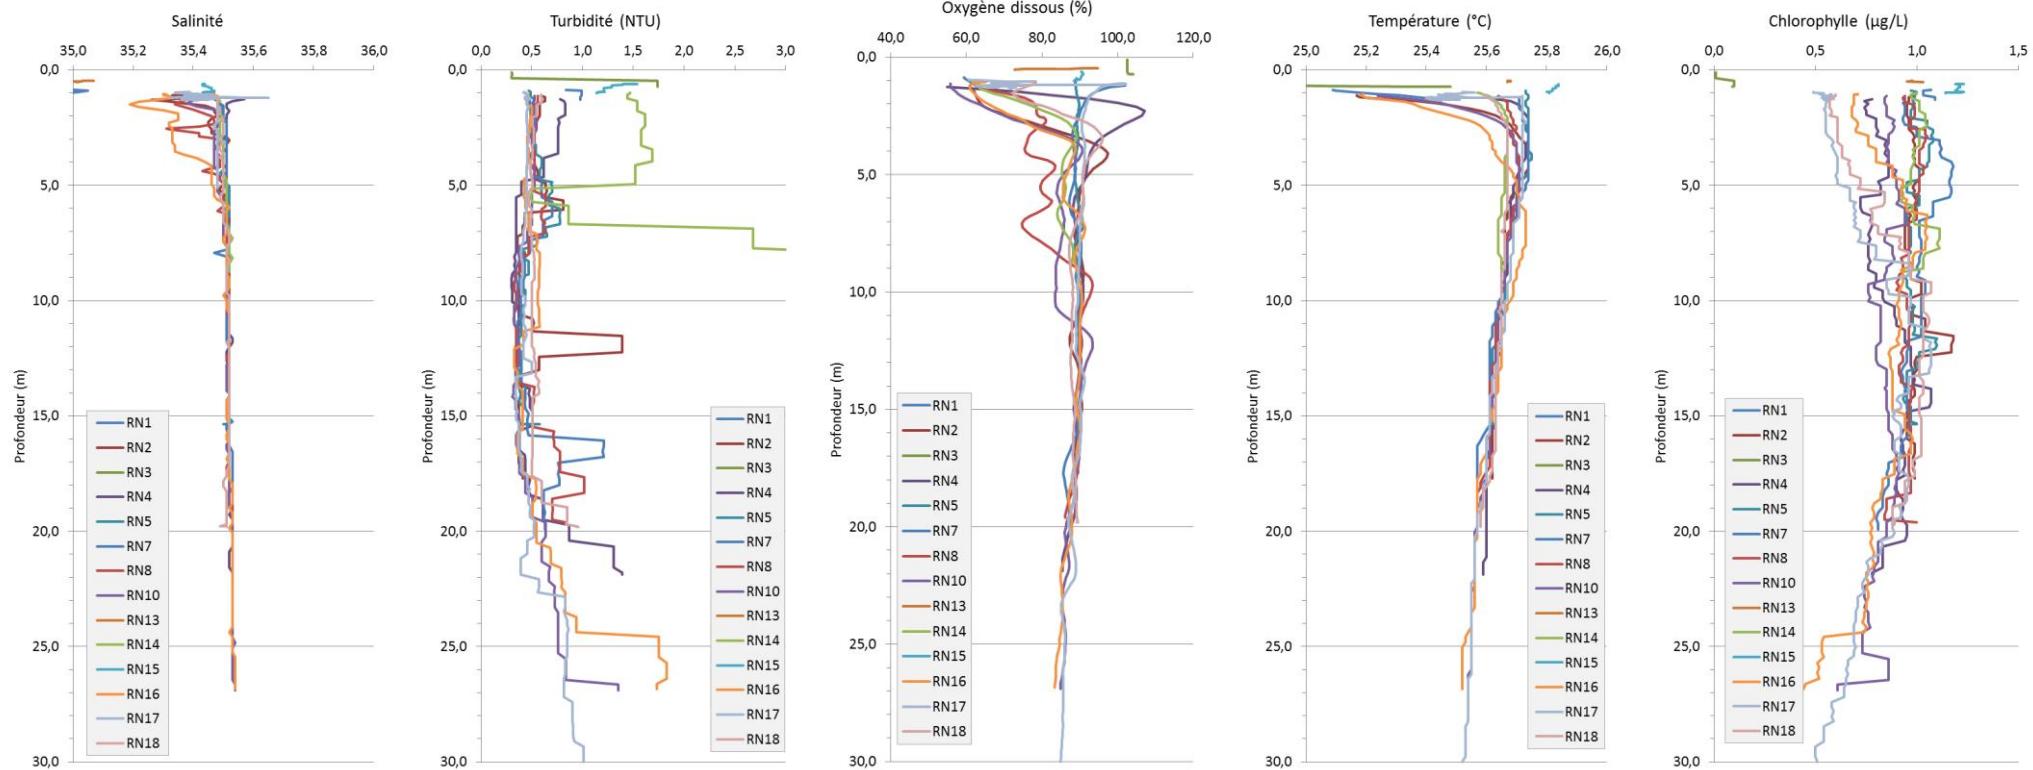
Profils multiparamétriques des eaux d'Île Ouen pendant la mission du 12 mai 2014

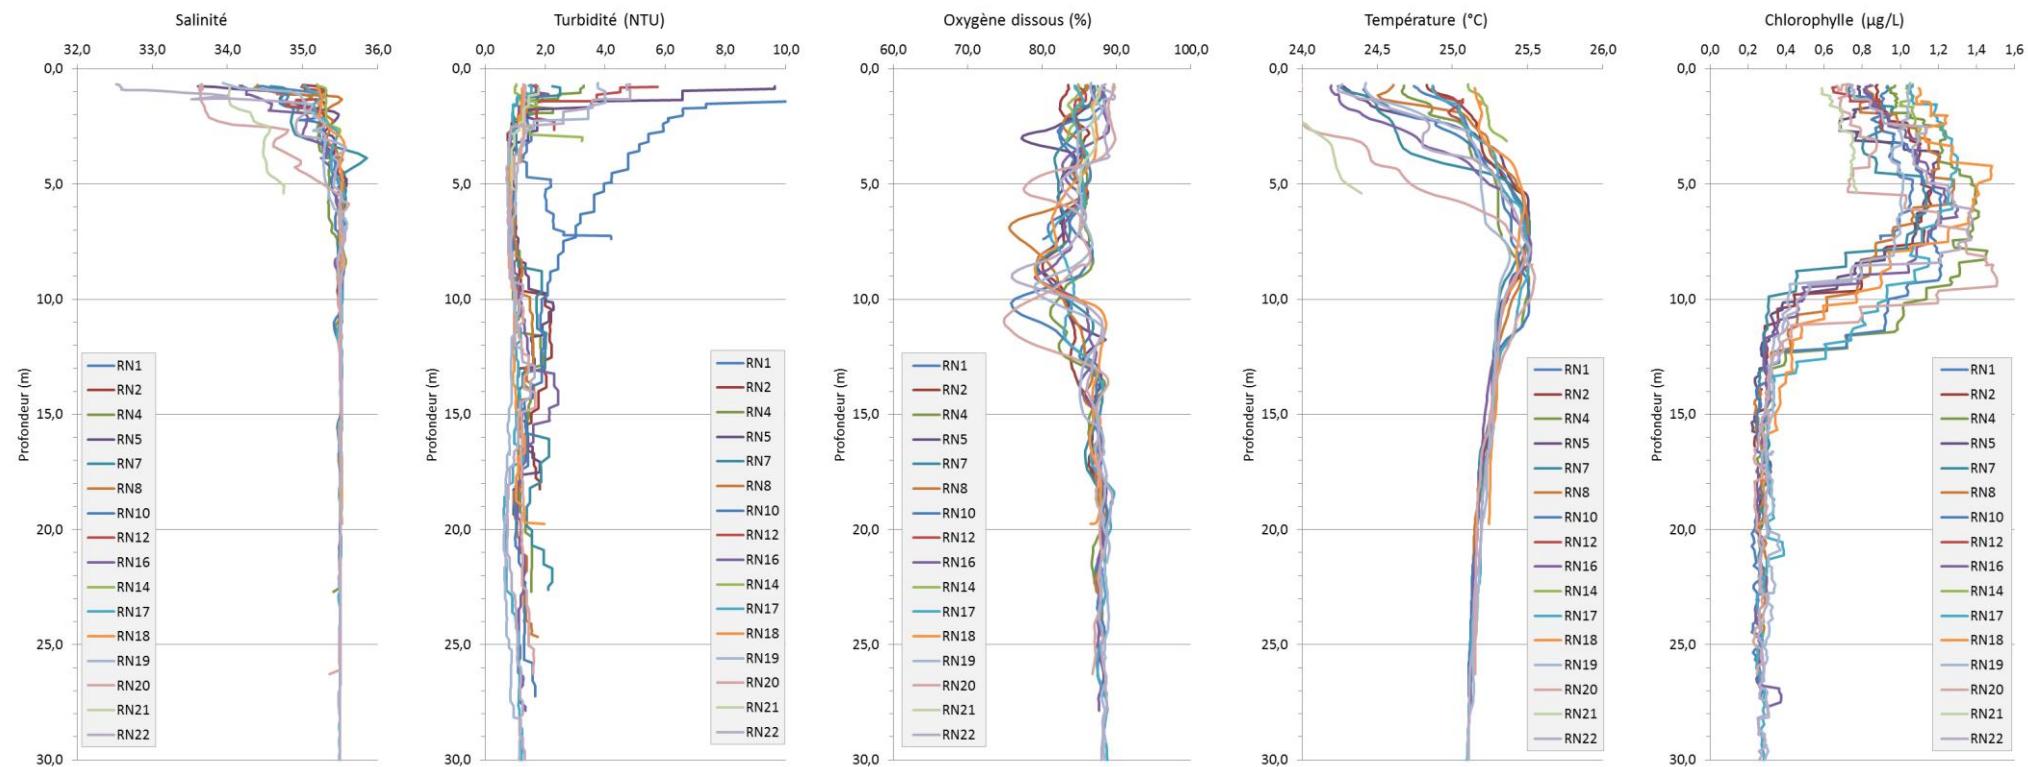
Profils multiparamétriques des eaux de la Rade Nord pendant la mission du 23 mai 2014

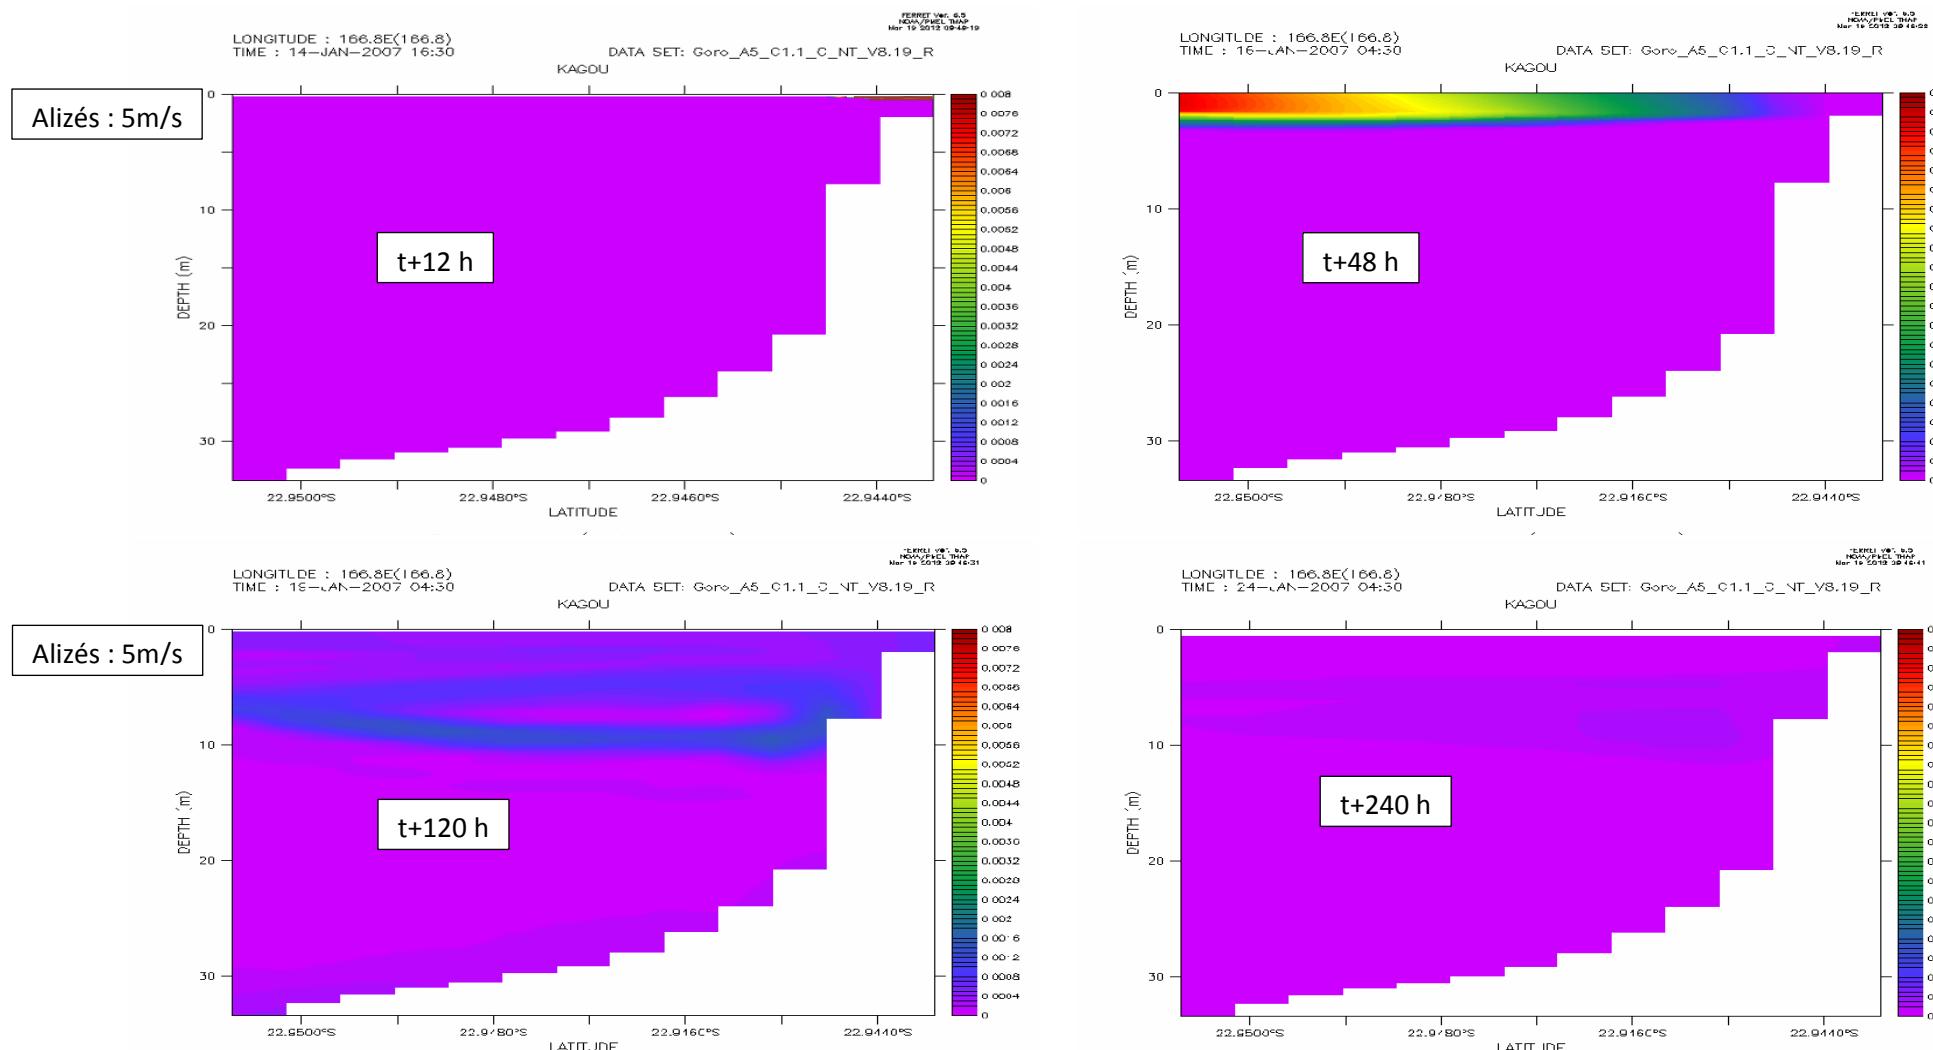
Figure 25 : Coupes verticales de dilution des eaux de rejet pour t+12, t+48, t+120 et t+240 heures le long d'une radiale NE-SW partant de l'embouchure du Creek de la Rade du Nord. Résultats de simulation pour des conditions météorologiques de secteur SE (alizés, v=5m/s) et marées de morte-eau.

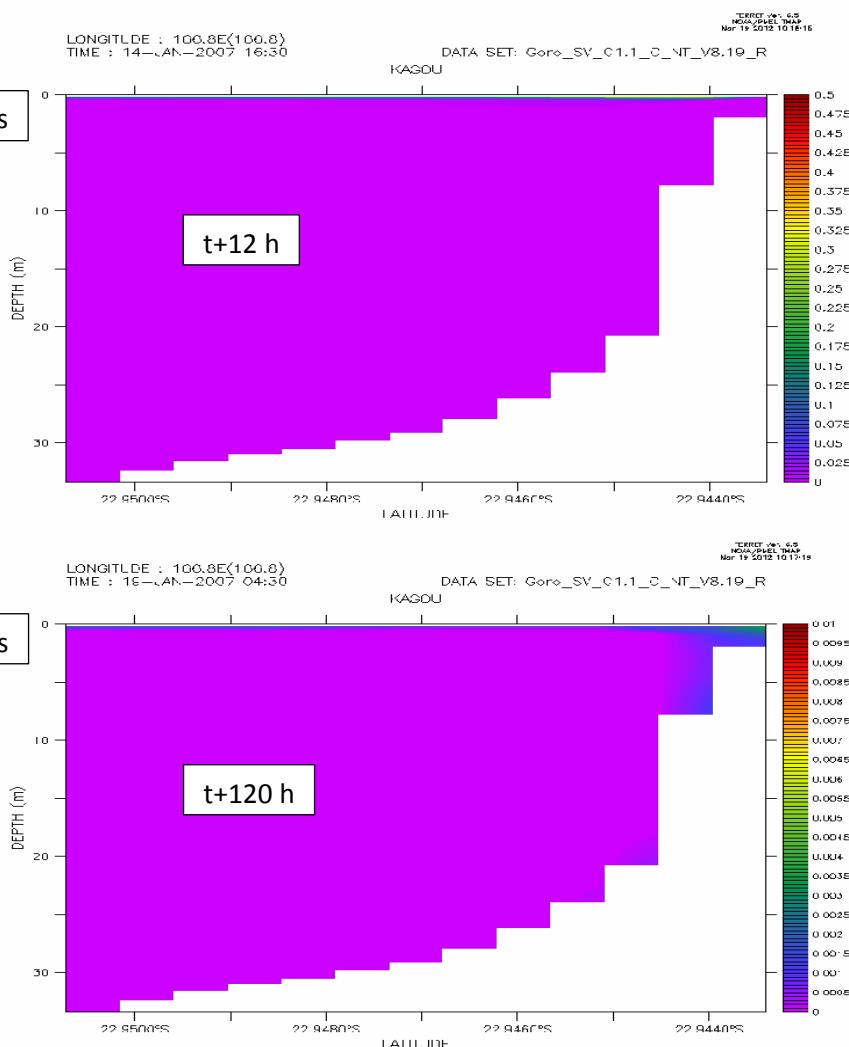
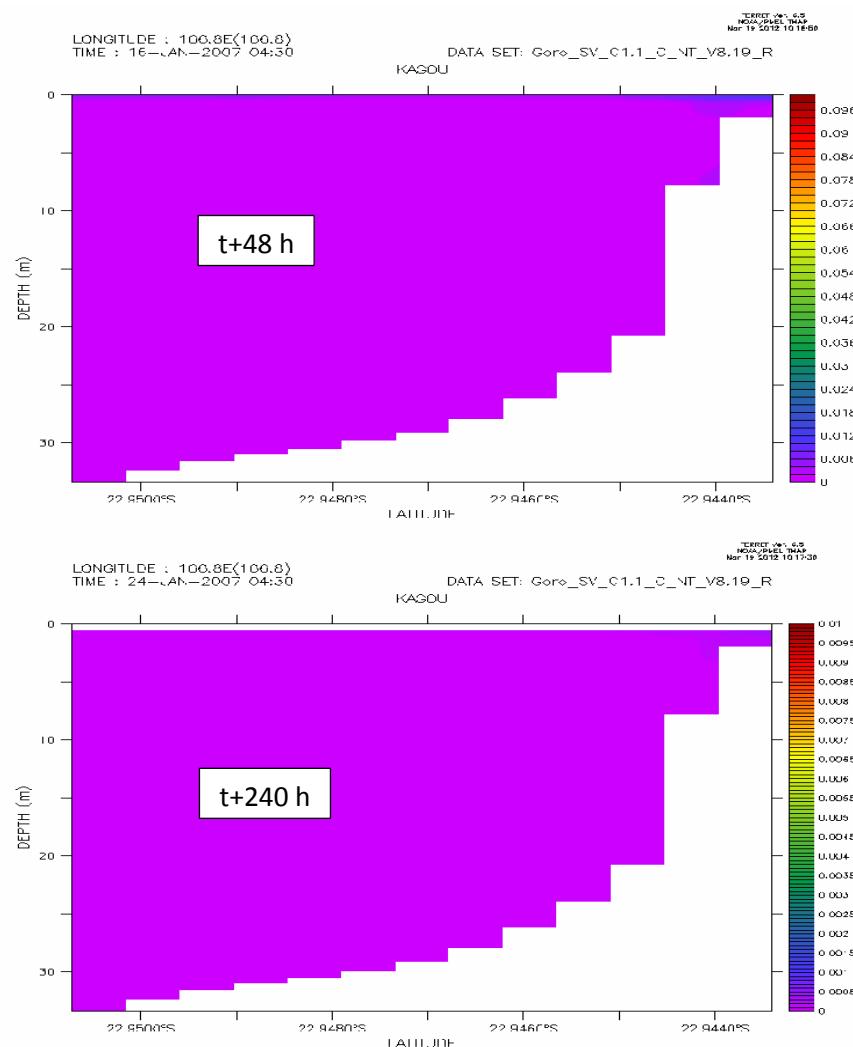
Figure 26 : Coupes verticales de dilution des eaux de rejet pour t+12, t+48, t+120 et t+240 heures le long d'une radiale NE-SW partant de l'embouchure du Creek de la Rade du Nord. Résultats de simulation pour des conditions météorologiques calmes ($v=0$ m/s) et marées de morte-eau

Temps calme (Figure 26) : Ces conditions météorologiques sont particulièrement défavorables pour la dispersion verticale du panache. En effet, au terme de 12 heures de rejet, seule une fine couche centimétrique est observable en surface, mais tout le long de la radiale. A t+48h, les calculs permettent de constater la mise en place d'un début de diffusion dans la colonne d'eau au droit du Creek de la Rade du Nord. Toutefois, ce n'est que 5 jours après le début du rejet (t+120h) que toute la hauteur de la colonne d'eau, dans la proche embouchure uniquement, est concernée, mais la couche d'eau de surface demeure peu diluée, notamment au droit de l'embouchure (10^3) ; dans la colonne d'eau la dilution est un peu plus forte (10^4). Environ 10 jours (t+240) après le début du rejet, plus aucune trace du panache de subsiste ni en surface ni dans la colonne d'eau.
