Complexe hôtelier SHERATON Deva

Suivi environnemental du milieu marin (phase exploitation)

Campagne 2016

SUIVI ENVIRONNEMENTAL

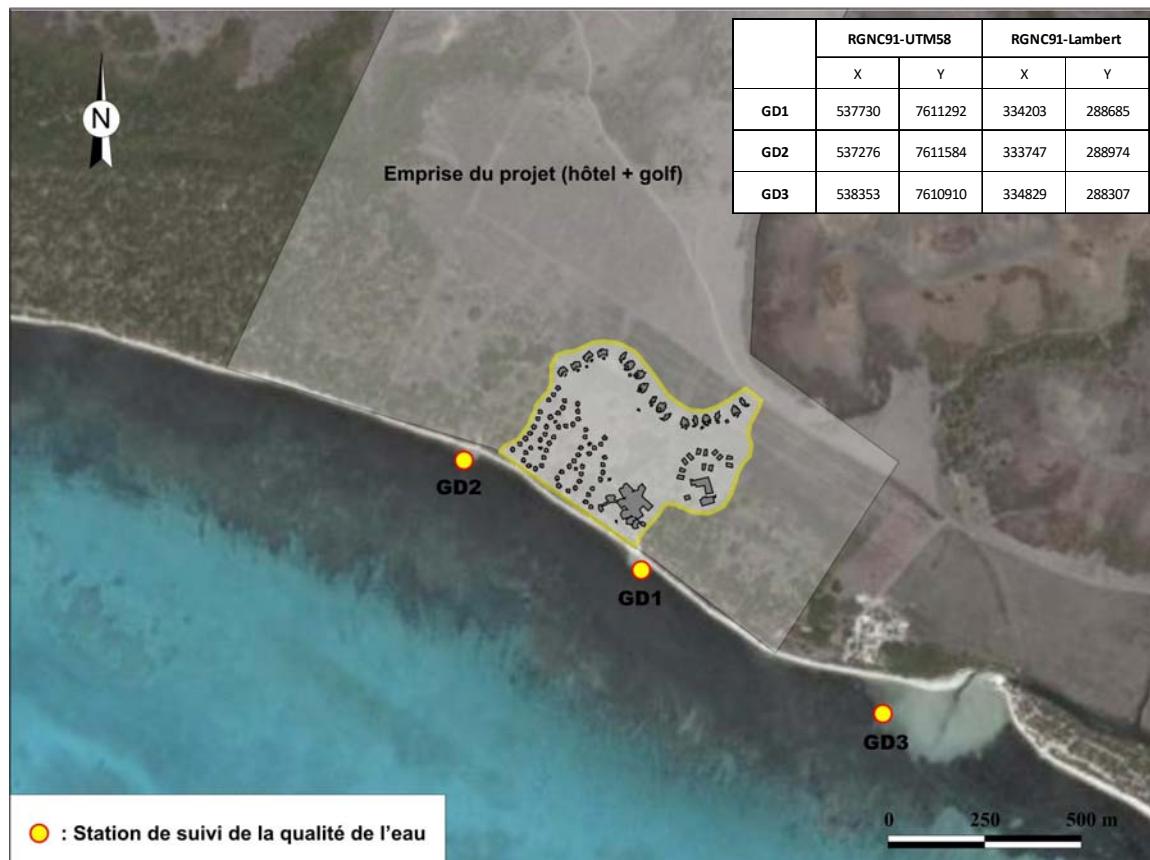
Figure 3 : Stations de suivi de la qualité de l'eau

Afin de mettre en évidence une éventuelle incidence de l'exploitation du complexe hôtelier sur le milieu marin, les stations de prélèvement ont été situées au niveau des exutoires des cours d'eau temporaires présents dans la zone d'étude.

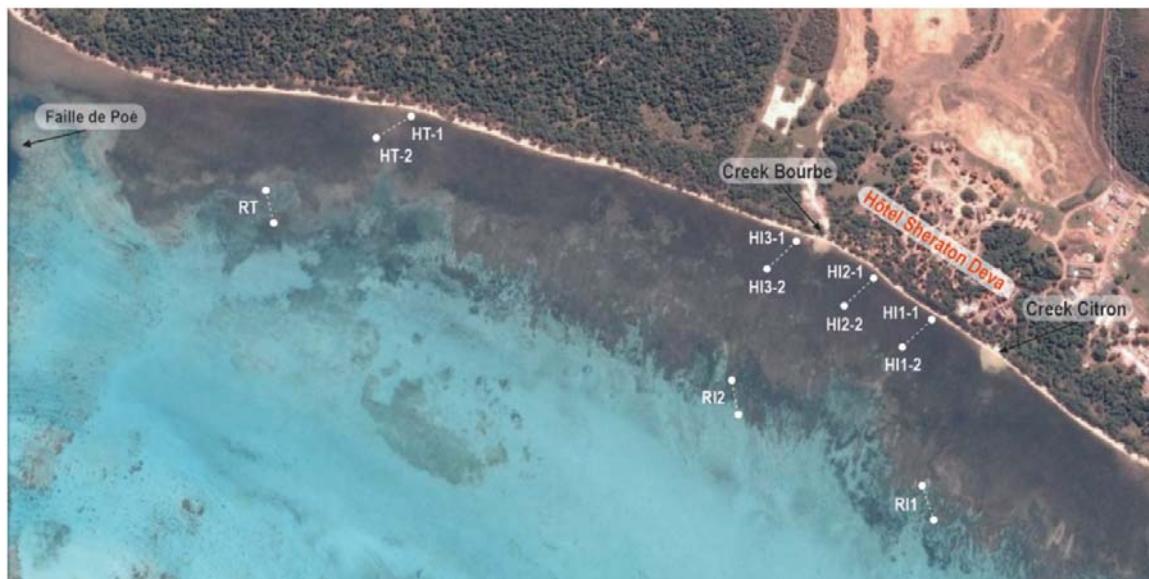
Figure 4 : Localisation des stations de suivi des récifs et herbiers au droit de l'hôtel du Sheraton

- Une station située à 20 m de la fin de la plage sous-marine, à plus d'un kilomètre des derniers bungalows de l'hôtel Sheraton (station HI3-1).
- Une station située à 120 m de la fin de la plage sous-marine, en vis-à-vis de la station côtière citée ci-dessus.

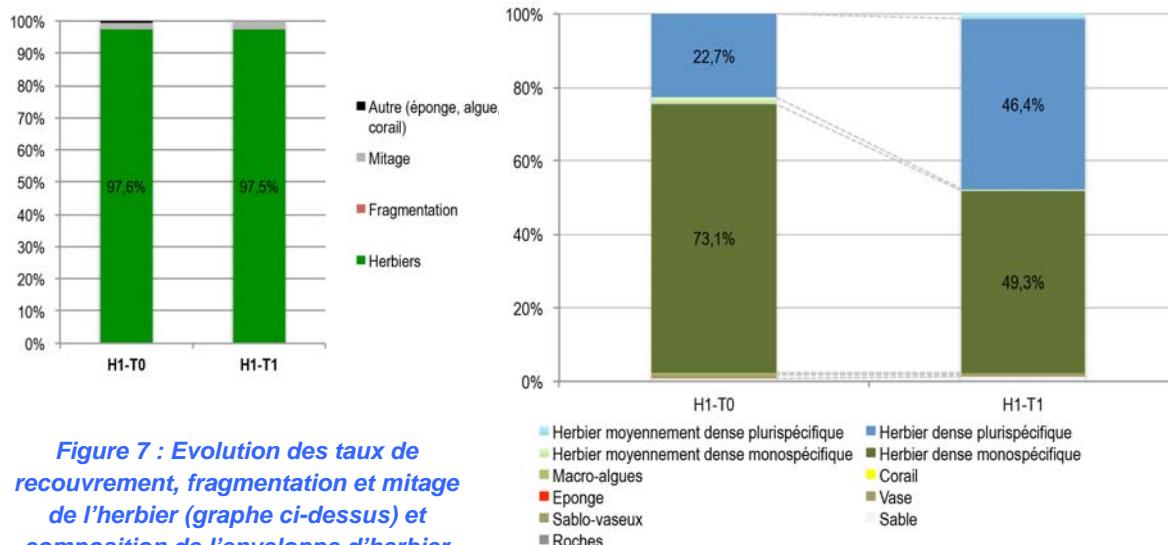
Figure 7 : Evolution des taux de recouvrement, fragmentation et mitage de l'herbier (graphe ci-dessus) et composition de l'enveloppe d'herbier (graphe ci-contre) au sein de la zone HI1 (T0 : campagne 2015, T1 : campagne 2016)

- ⇒ L'herbier est continu, avec un taux de recouvrement atteignant 97,5% et un taux de fragmentation nul.
- ⇒ L'herbier apparaît faiblement mité (taux de mitage = 1,3%), via l'activité de bioturbation.
- ⇒ L'herbier est quasi-exclusivement dense et se compose pour moitié de formations monospécifiques à *Thalassia hemprichii* et pour moitié de formations mixtes où se mêlent *Thalassia hemprichii*, *Cymodocea sp.*, *Halodule uninervis* et *Syringodium isoetifolium*.
- ⇒ L'herbier se développe sur un fond sableux à sablo-vaseux, quelques poches de vase sont recensées.
- ⇒ De rares coraux (0,2% : petits massifs de Porites) sont notés au sein de l'herbier.

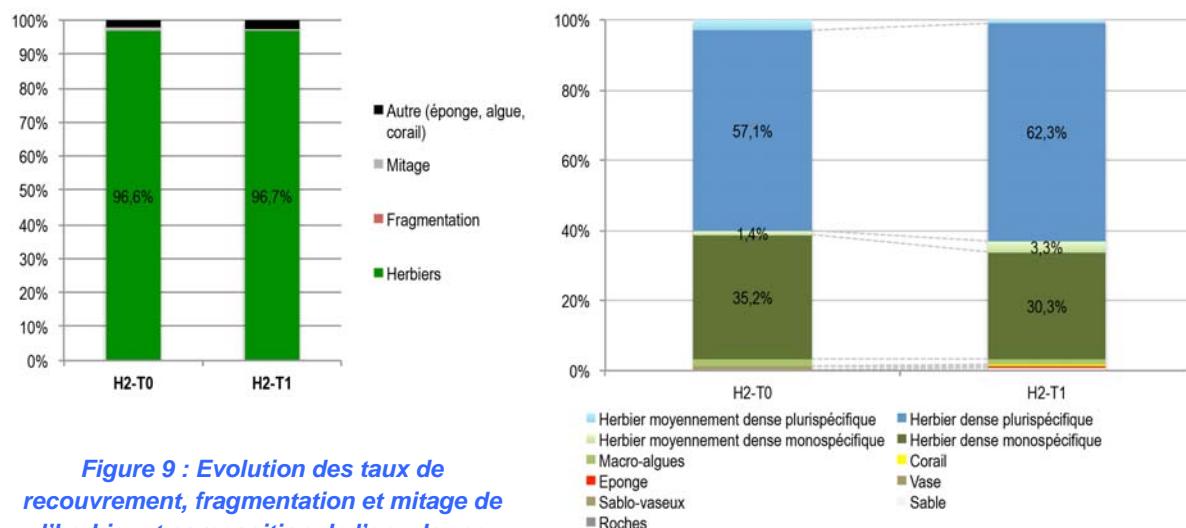
Figure 9 : Evolution des taux de recouvrement, fragmentation et mitage de l'herbier et composition de l'enveloppe d'herbier au sein de la zone HI2

- ⇒ L'herbier est continu, avec un taux de recouvrement atteignant 96,7% et un taux de fragmentation nul.
- ⇒ L'herbier apparaît faiblement mité (taux de mitage = 0,9%), via l'activité de bioturbation.
- ⇒ L'herbier est majoritairement dense et plurispécifique (62,3% : *Thalassia hemprichii* dominante, *Halodule uninervis* et *Cymodocea sp.*). Une surface importante d'herbier est toutefois colonisée par des plants denses de *Thalassia hemprichii* exclusivement (30,3%). Une petite surface d'herbier est moyennement dense (4,1%), en formation monospécifique (*Thalassia hemprichii*) ou mixte (*Thalassia hemprichii* dominante et *Halodule uninervis*).
- ⇒ L'herbier se développe sur un fond sablo-vaseux.
- ⇒ Quelques macroalgues (1,8%) sont notées au sein de l'herbier, ainsi que des coraux isolés (0,5% : petits massifs de Porites) et des éponges libres (0,2%).

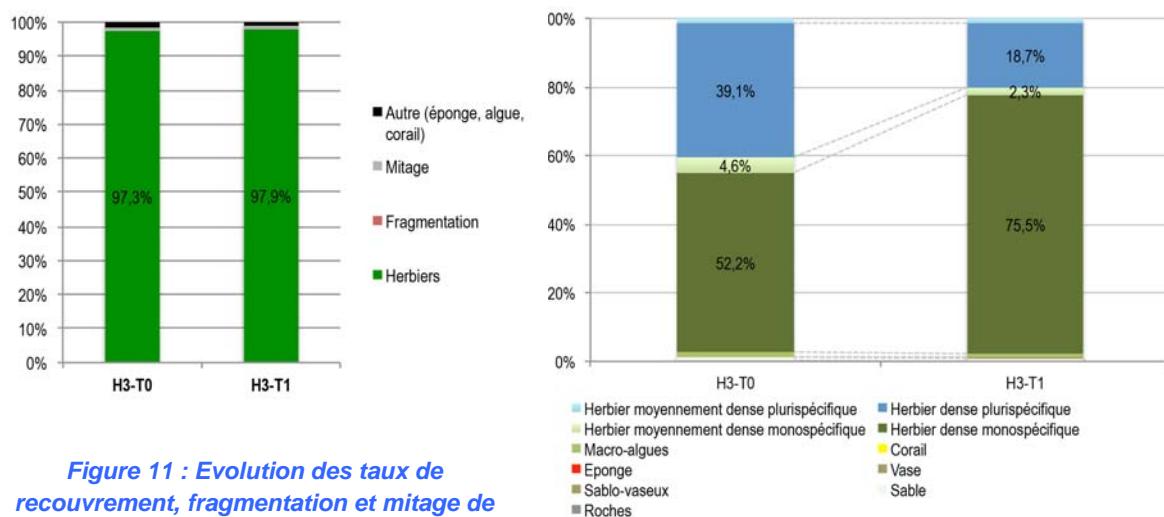
Figure 11 : Evolution des taux de recouvrement, fragmentation et mitage de l'herbier et composition de l'enveloppe d'herbier au sein de la zone HI3

- ⇒ L'herbier est continu, avec un taux de recouvrement atteignant 97,9% et un taux de fragmentation nul,
- ⇒ L'herbier apparaît faiblement mité (taux de mitage = 1,1%), via l'activité de bioturbation,
- ⇒ L'herbier est majoritairement dense et monospécifique (75,5% : *Thalassia hemprichii*). Une partie est toutefois constituée d'un herbier dense mixte où se mêlent *Thalassia hemprichii*, *Halodule uninervis*, *Cymodocea sp.* et *Syringodium isoetifolium* (18,7%). Une faible surface d'herbier est moyennement dense, monospécifique à *Thalassia* ou mixte, composé des espèces listées ci-dessus (3,7%).
- ⇒ L'herbier se développe sur un fond sableux à sablo-vaseux.
- ⇒ Des macroalgues (0,9%), éponges (0,1%) ainsi qu'un corail massif (Porites cf. lobata – 0,1%) sont notées au sein de l'herbier.

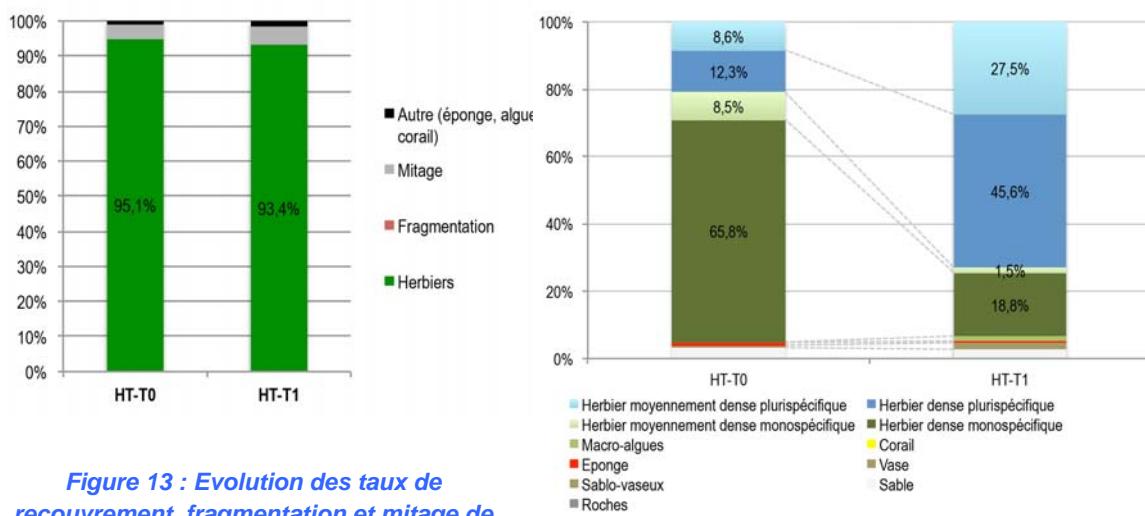
Figure 13 : Evolution des taux de recouvrement, fragmentation et mitage de l'herbier et composition de l'enveloppe d'herbier au sein de la zone HT

- ⇒ L'herbier est continu, avec un taux de recouvrement atteignant 93,4% et un taux de fragmentation nul.
- ⇒ Le taux de mitage est de 4,8%, généré par l'activité de bioturbation.
- ⇒ L'herbier est majoritairement dense soit en formation plurispécifique (45,6% : *Thalassia hemprichii*, *Cymodocea* sp. et *Halodule uninervis*) soit en formation monospécifique (18,8% : *Thalassia hemprichii*). Une surface d'herbier est moyennement dense (29%), en formation monospécifique (*Thalassia hemprichii*) ou mixte (espèces ci-dessus).
- ⇒ L'herbier se développe sur un fond sableux à sablo-vaseux.
- ⇒ De rares macroalgues (0,2%) et éponges (1,6%) sont notées au sein de l'herbier.

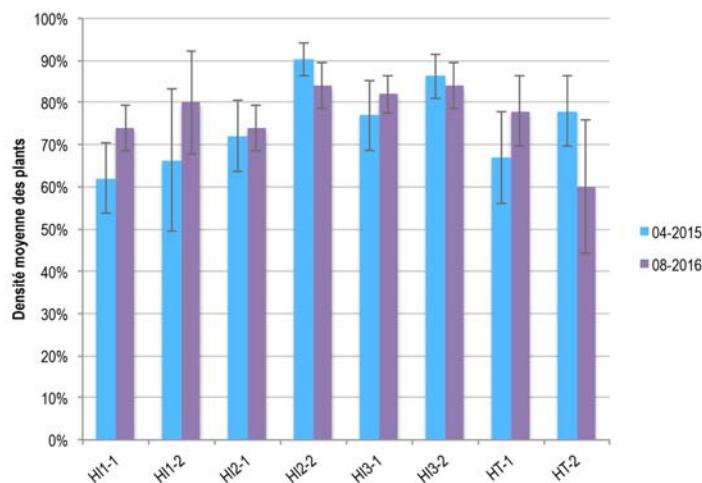
Figure 15 : Evolution temporelle de la densité des plants de phanérogames marines au sein des stations de suivi des herbiers (taux moyens de recouvrement +/- écarts types)

- ⇒ Pour la majorité des quadrats, la densité des plants de phanérogames ne présente pas d'évolution temporelle significative. Seule la station HI1-1 présente une densification significative.

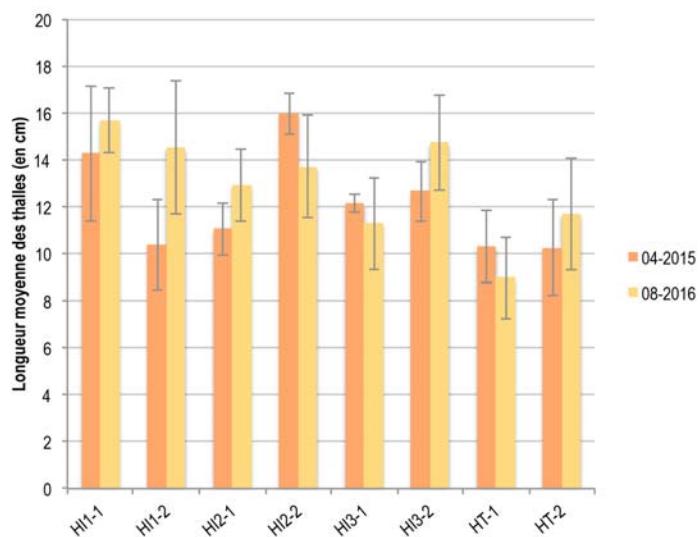
Figure 16 : Evolution temporelle de la hauteur de la canopée au sein des stations de suivi des herbiers (longueur moyenne des thalles +/- écarts types)

⇒ Etant donné la prédominance des *Thalassia hemprichii* au sein des herbiers expertisés, toutes les mesures de longueur des thalles ont été faites sur cette espèce. Les longueurs varient entre 9 et 16 cm selon les quadrats, ce qui représente une longueur moyenne pour cette espèce, qui peut atteindre 40 cm (Payri, 20063). La faible profondeur d'eau est certainement en cause dans la limitation de l'extension verticale des plants. Les plants sont assez uniformes (écart types à la moyenne peu élevés). Ces données sont comparables avec celles obtenues en 2015.

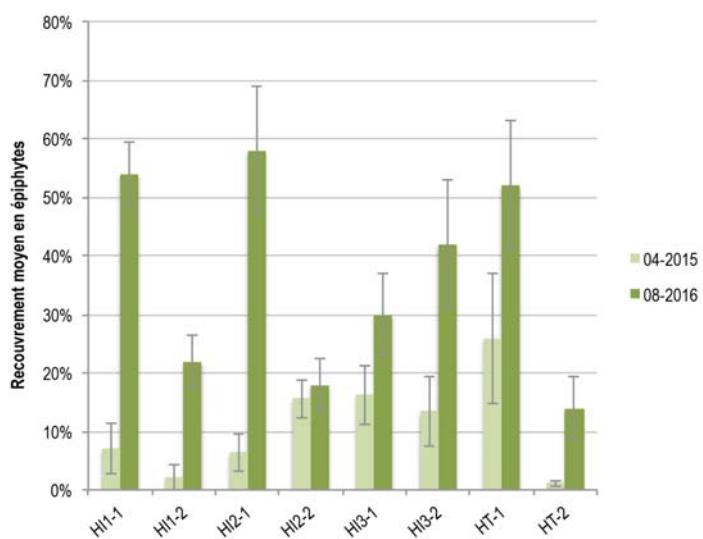
Figure 17 : Evolution temporelle du taux de recouvrement moyen en épiphytes au sein des stations de suivi des herbiers (taux moyens +/- écarts types)

⇒ Le taux de recouvrement en épiphytes algal a nettement augmenté au sein des quadrats d'impact comme témoins. La colonisation des plants par des épiphytes est susceptible de traduire une eutrophisation du milieu. Ce paramètre sera à suivre avec attention de manière à évaluer si le phénomène perdure ou s'il s'agit d'un développement temporaire. Compte tenu de la vitalité des plants d'herbier (herbiers denses et diversifiés) et de la faible couverture en algues associée aux herbiers au droit du Sheraton comme ceux dans la zone témoin, la situation n'est pas alarmante.

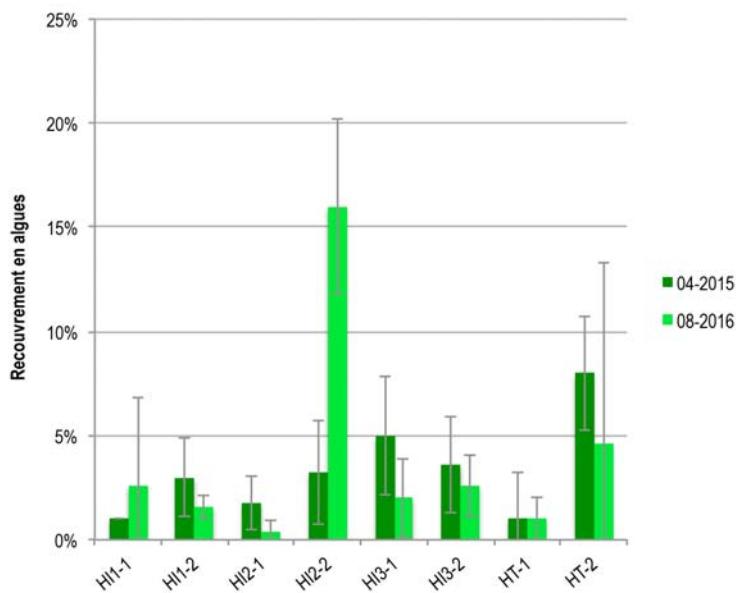
Figure 18 : Evolution temporelle du taux de recouvrement moyen en algues au sein des stations de suivi des herbiers (taux moyens +/- écarts types)

⇒ Les algues présentent un recouvrement faible (<10%) hormis sur HI2-2 où elles atteignent un recouvrement moyen de 15%, dû à l'observation de nombreuses *Acanthophora spicifera*, une algue rouge (Rhodophycée) de grande taille. Les autres algues observées au sein des quadrats sont : *Halimeda discoidea*, *Halimeda cylindracea*, *Halimeda macroloba*, *Halimeda cf. minima*, *Halimeda incrassata*, *Caulerpa racemosa*, *Caulerpa taxifolia*, *Caulerpa serrulata*, *Dictyota* (espèce indéterminée), *Padina* (espèce indéterminée). Toutes les algues rencontrées sont des macrophytes, aucune cyanobactéries n'a été recensée (naturellement observées en saison chaude, elles peuvent être les témoins de conditions d'eutrophisation si elles perdurent toute l'année).

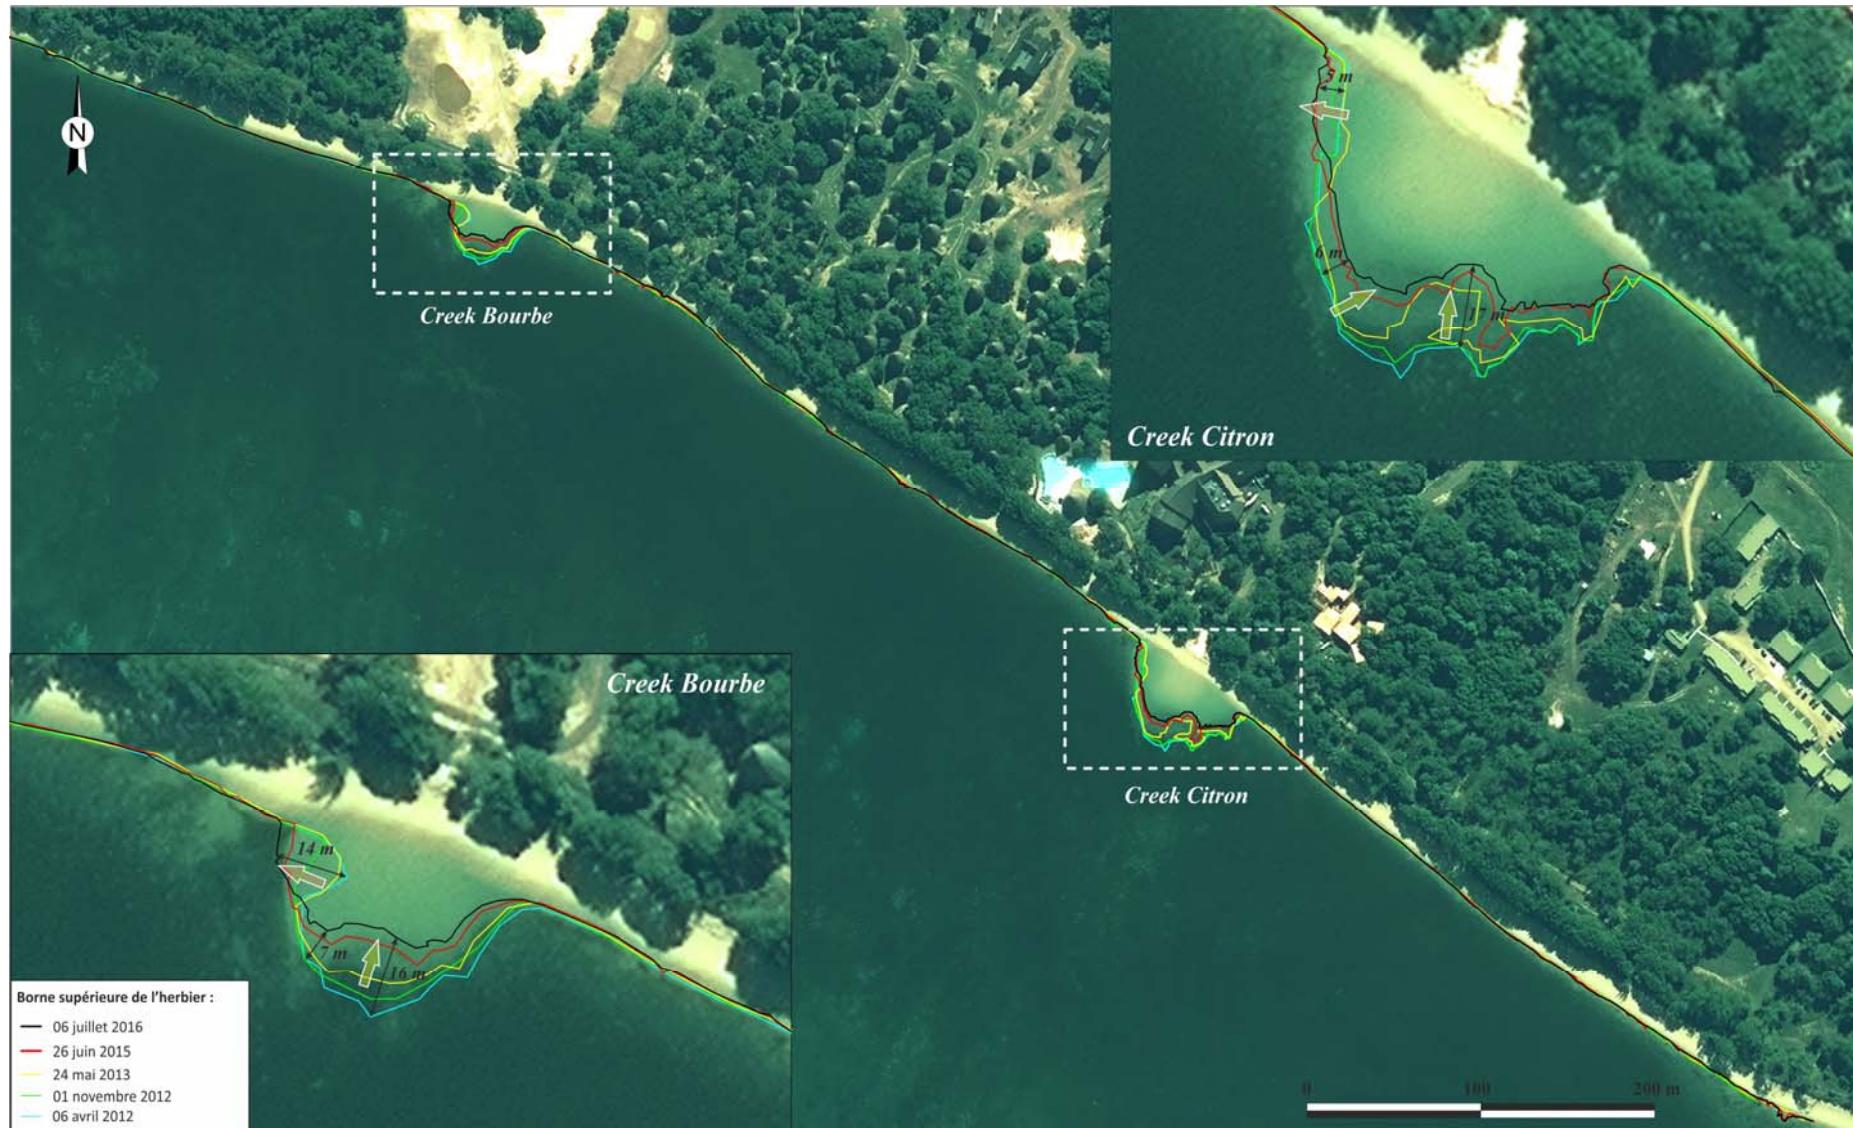
Figure 19 : Evolution de la localisation de la limite supérieure de l'herbier de 2012 à 2016

- Un recul de l'herbier au niveau de la frontière Nord-ouest de ces deux cônes de déjection. Ceci semble indiquer que les stocks de sable accumulé au niveau de ces deux cônes sont en cours de mobilisation vers le Nord-ouest sous l'effet de la dynamique littorale (conditions d'alizés). La redistribution du sable vers le Nord-ouest conduirait à un « ensevelissement » de l'herbier et donc à un recul de la limite supérieure.

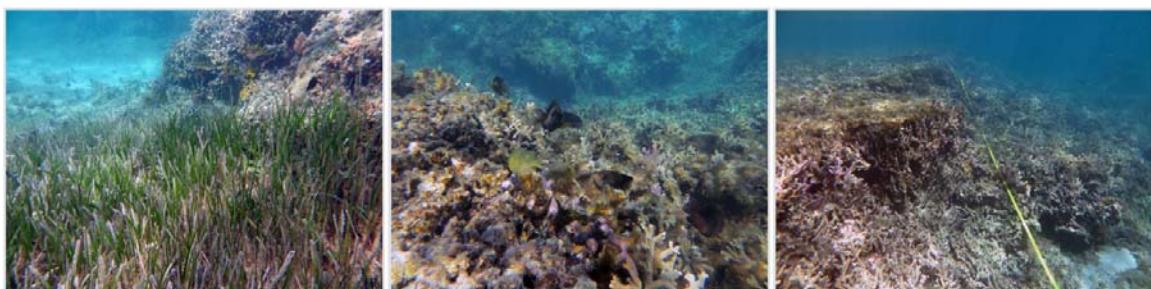
Figure 20 : Vues sous-marines de l'habitat récifal de la station à RI1 (crédit photo : S. Job)

Malgré une hausse de l'ensemble des paramètres analysés pour le peuplement de poissons entre 2015 et 2016, seule la biomasse en poissons-papillons (Chaetodontidae) apparaît significativement plus élevée en 2016. Les poissons papillons sont les témoins de la vitalité du récif, leur présence est communément associée aux récifs bien vivants.

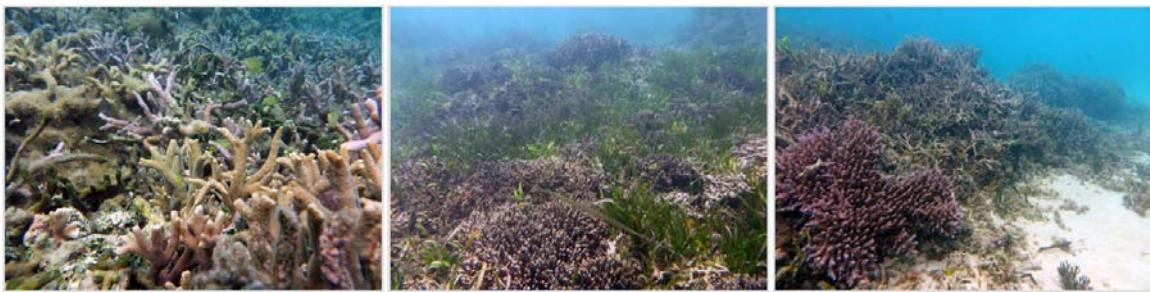
Figure 21 : Vues sous-marines de l'habitat récifal à RI2 (crédit photo : S. Job)

Malgré une hausse des densité et richesse spécifique en poissons entre 2015 et 2016, ces variations ne sont pas significatives. En revanche, la biomasse totale est significativement plus élevée en 2016 comparativement à 2015, conséquence de l'augmentation importante des biomasses de trois familles de poissons : les poissons-lapins ou picots (Siganidae), les poissons-démoiselles (Pomacentridae) et les poissons-chirurgiens (Acanthuridae). D'autres familles ont vu leurs biomasses augmenter mais en moindre importance (Lethrinidae, Chaetodontidae, Balistidae).

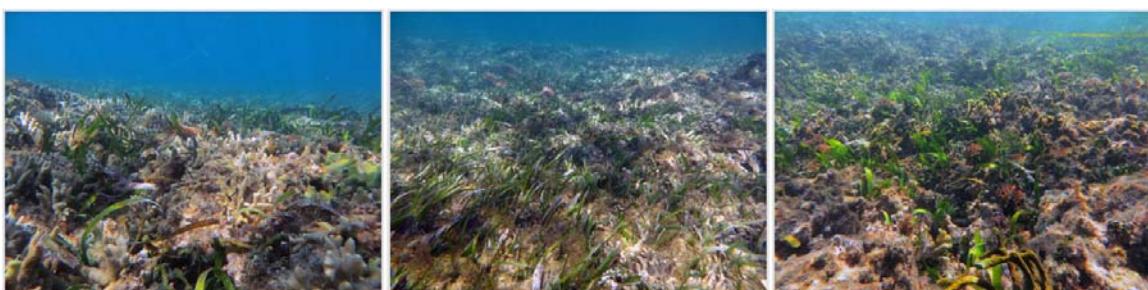
Figure 22 : Vues sous-marines de l'habitat récifal à RT (crédit photo : S. Job)

On retiendra que l'habitat récifal de la station RT s'est légèrement dégradé entre les deux campagnes de suivi, bien que la perte corallienne ne soit pas significative.

- Sur RT, l'habitat récifal s'est légèrement dégradé entre les deux campagnes de suivi, bien que la perte corallienne ne soit pas significative. En revanche, les communautés d'invertébrés et de poissons associés se sont sensiblement améliorées au cours du temps, avec une hausse significative des densités, biomasses et richesses spécifiques de la plupart des groupes de poissons et d'invertébrés. L'hypothèse d'une dégradation corallienne par blanchissement, consécutif aux eaux anormalement chaudes en février-avril 2016, est avancée.

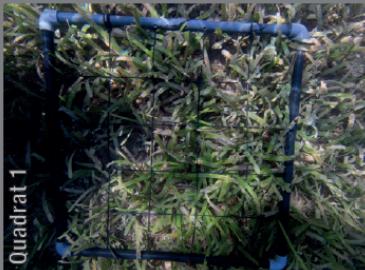
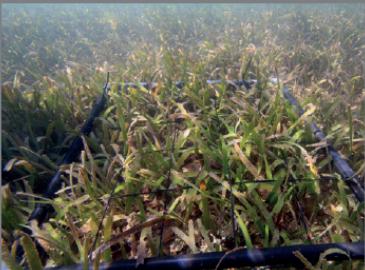
| | | <p>Herbiers de phanérogames marines Couverture totale : 70% <i>T. hemprichii</i> (60%), <i>H. uninervis</i> (10%) Hauteur de la canopée : 15,5 ± 1,4 cm</p> <p>Épiphytes Herbier : 30% - Feuilles : 50% - Total : 15%</p> <p>Algues <i>Caulerpa serrulata</i> (10%)</p> <p>Invertébrés, épifaune et observations Trous de bioturbation</p> |

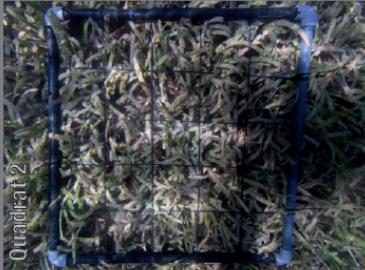
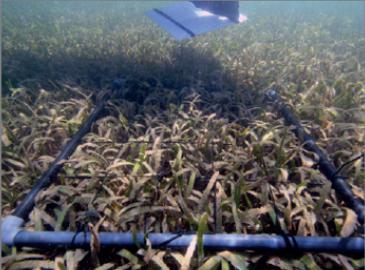
| | | <p>Herbiers de phanérogames marines Couverture totale : 70% <i>T. hemprichii</i> (65%), <i>H. uninervis</i> (5%) Hauteur de la canopée : 15,1 ± 2,7 cm</p> <p>Épiphytes Herbier : 50% - Feuilles : 50% - Total : 25%</p> <p>Algues RAS</p> <p>Invertébrés, épifaune et observations Ascidies coloniales <1%, trous de bioturbation</p> |

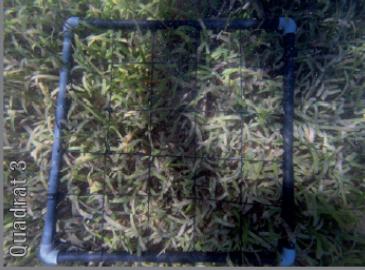
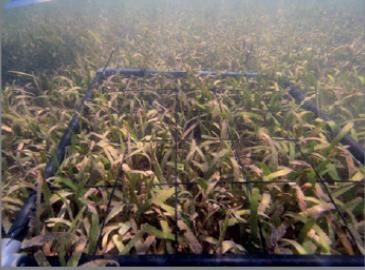
| | | <p>Herbiers de phanérogames marines Couverture totale : 80% <i>T. hemprichii</i> (60%), <i>H. uninervis</i> (20%) Hauteur de la canopée : 14,2 ± 1,6 cm</p> <p>Épiphytes Herbier : 30% - Feuilles : 50% - Total : 15%</p> <p>Algues RAS</p> <p>Invertébrés, épifaune et observations Trous de bioturbation, éponges libres*2</p> |

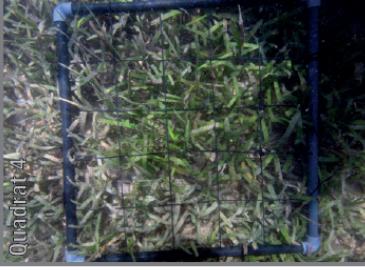
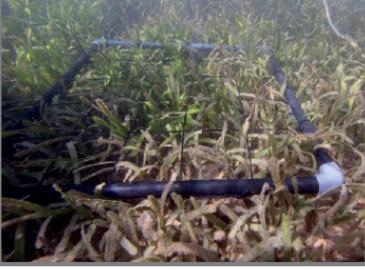
| | | <p>Herbiers de phanérogames marines Couverture totale : 70% <i>T. hemprichii</i> (40%), <i>H. uninervis</i> (30%) Hauteur de la canopée : 14,6 ± 0,6 cm</p> <p>Épiphytes Herbier : 30% - Feuilles : 60% - Total : 18%</p> <p>Algues <i>Halimeda macroloba</i> (1%)</p> <p>Invertébrés, épifaune et observations Trous de bioturbation</p> |

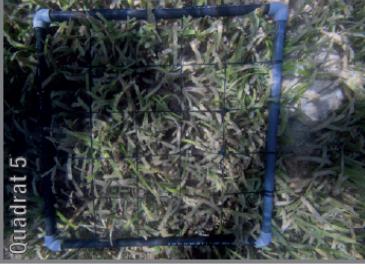
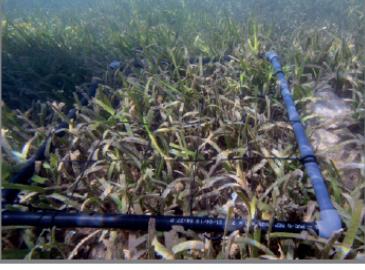
| | | <p>Herbiers de phanérogames marines Couverture totale : 80% <i>T. hemprichii</i> (60%), <i>H. uninervis</i> (20%) Hauteur de la canopée : 15,7 ± 1,1 cm</p> <p>Épiphytes Herbier : 50% - Feuilles : 60% - Total : 30%</p> <p>Algues <i>Caulerpa serrulata</i>, <i>Caulerpa taxifolia</i> (2%)</p> <p>Invertébrés, épifaune et observations Trous de bioturbation, sabelles*2</p> |

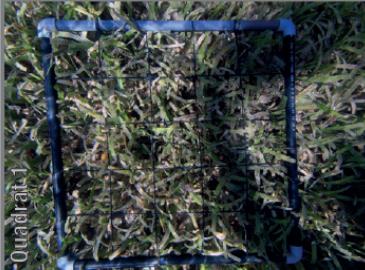
| | | <p>Herbiers de phanérogames marines Couverture totale : 80% <i>T. hemprichii</i> (70%), <i>H. uninervis</i> (10%) Hauteur de la canopée : $14,5 \pm 1,4$ cm</p> <p>Épiphytes Herbier : 10% - Feuilles : 20% - Total : 2%</p> <p>Algues <i>Halimeda discoidea</i>, <i>Caulerpa taxifolia</i> (1%)</p> <p>Invertébrés, épifaune et observations Foraminifères <1%, éponges libres*</p> |

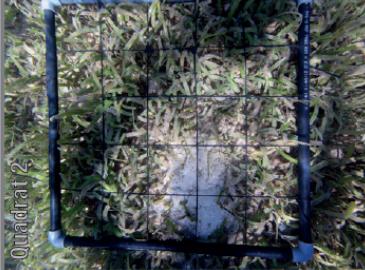
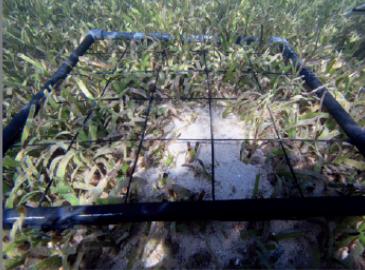
| | | <p>Herbiers de phanérogames marines Couverture totale : 60% <i>T. hemprichii</i> (50%), <i>H. uninervis</i> (10%) Hauteur de la canopée : $13,6 \pm 0,6$ cm</p> <p>Épiphytes Herbier : 20% - Feuilles : 20% - Total : 4%</p> <p>Algues <i>Caulerpa racemosa</i> var. <i>corynephora</i>, <i>Caulerpa serrulata</i> (2%)</p> <p>Invertébrés, épifaune et observations RAS</p> |

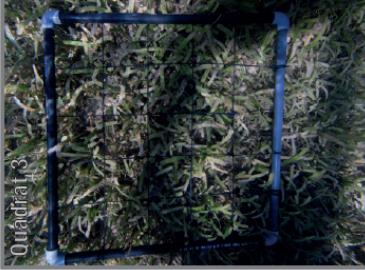
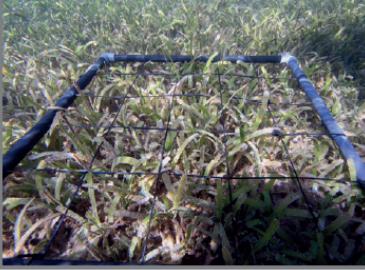
| | | <p>Herbiers de phanérogames marines Couverture totale : 80% <i>T. hemprichii</i> (70%), <i>H. uninervis</i> (10%) Hauteur de la canopée : $11,6 \pm 1,0$ cm</p> <p>Épiphytes Herbier : 10% - Feuilles : 20% - Total : 2%</p> <p>Algues <i>Caulerpa serrulata</i>, <i>Caulerpa taxifolia</i>, <i>Padina</i>, <i>Avrainvillea</i>, <i>Halimeda macroloba</i> (2%)</p> <p>Invertébrés, épifaune et observations Trous de bioturbation, éponge libre*, cf. <i>Phasianella variegata</i>*1, foraminifères<1%</p> |

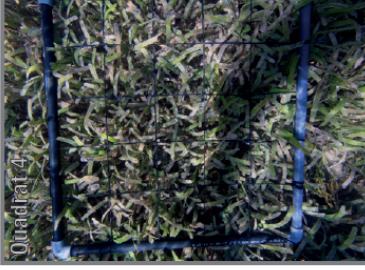
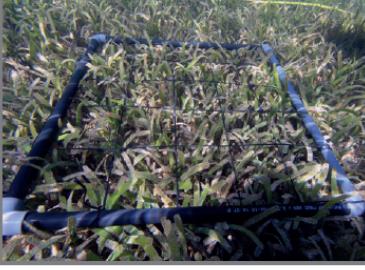
| | | <p>Herbiers de phanérogames marines Couverture totale : 90% <i>T. hemprichii</i> (85%), <i>H. uninervis</i> (5%) Hauteur de la canopée : $16,7 \pm 3,0$ cm</p> <p>Épiphytes Herbier : 10% - Feuilles : 20% - Total : 2%</p> <p>Algues <i>Halimeda miniata</i>, <i>Padina</i> (2%)</p> <p>Invertébrés, épifaune et observations Eponges libres*4, un trou de gobie et un gobie</p> |

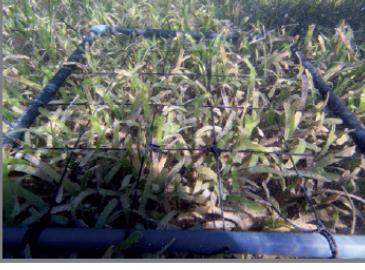
| | | <p>Herbiers de phanérogames marines Couverture totale : 90% <i>T. hemprichii</i> (85%), <i>H. uninervis</i> (5%) Hauteur de la canopée : $14,1 \pm 0,6$ cm</p> <p>Épiphytes Herbier : 10% - Feuilles : 30% - Total : 3%</p> <p>Algues <i>Caulerpa serrulata</i> (1%)</p> <p>Invertébrés, épifaune et observations Foraminifères<1%, éponge libre*</p> |

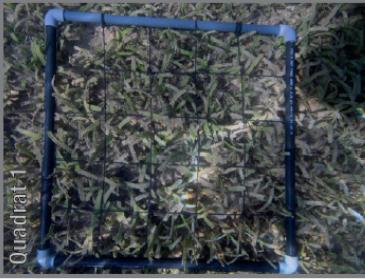
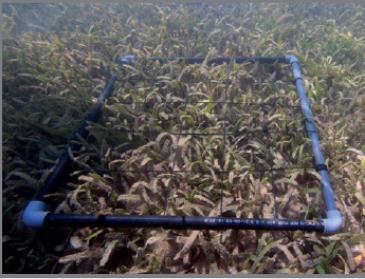
| | | <p>Herbiers de phanérogames marines Couverture totale : 80% <i>Thalassia hemprichii</i> (80%) Hauteur de la canopée : 13,9 ± 1,8 cm</p> <p>Épiphytes Herbier : 50% - Feuilles : 50% - Total : 25%</p> <p>Algues RAS</p> <p>Invertébrés, épifaune et observations Trous de bioturbation, éponges libres*3</p> |

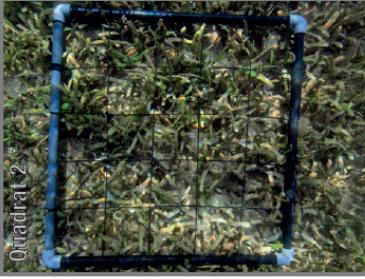
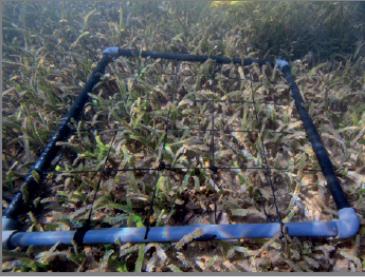
| | | <p>Herbiers de phanérogames marines Couverture totale : 70% <i>Thalassia hemprichii</i> (70%) Hauteur de la canopée : 11,2 ± 1,5 cm</p> <p>Épiphytes Herbier : 70% - Feuilles : 50% - Total : 35%</p> <p>Algues RAS</p> <p>Invertébrés, épifaune et observations Éponge libre*1, Cerithidae*1</p> |

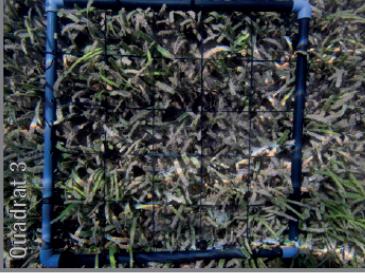
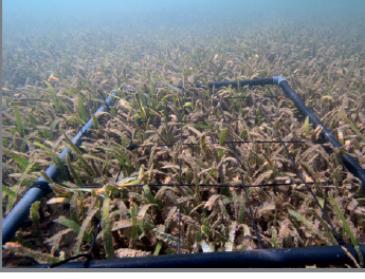
| | | <p>Herbiers de phanérogames marines Couverture totale : 80% <i>Thalassia hemprichii</i> (80%) Hauteur de la canopée : 13,6 ± 1,4 cm</p> <p>Épiphytes Herbier : 70% - Feuilles : 70% - Total : 49%</p> <p>Algues <i>Padina</i> (1%)</p> <p>Invertébrés, épifaune et observations Eponges libres*2, Cerithidae*1</p> |

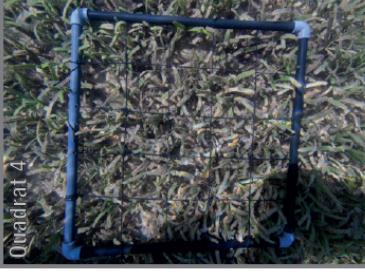
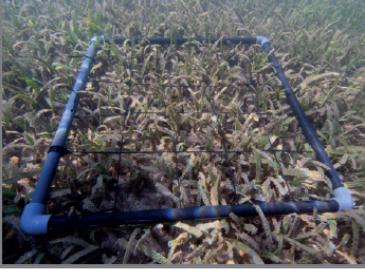
| | | <p>Herbiers de phanérogames marines Couverture totale : 70% <i>Thalassia hemprichii</i> (70%) Hauteur de la canopée : 12,4 ± 1,7 cm</p> <p>Épiphytes Herbier : 70% - Feuilles : 70% - Total : 49%</p> <p>Algues <i>Padina</i> (1%)</p> <p>Invertébrés, épifaune et observations Eponges libres*4</p> |

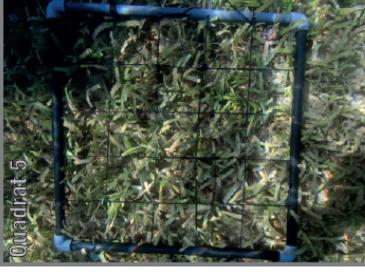
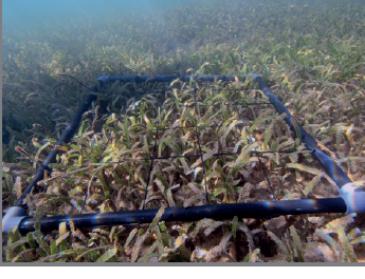
| | | <p>Herbiers de phanérogames marines Couverture totale : 70% <i>Thalassia hemprichii</i> (70%) Hauteur de la canopée : 12,6 ± 1,6 cm</p> <p>Épiphytes Herbier : 50% - Feuilles : 50% - Total : 25%</p> <p>Algues RAS</p> <p>Invertébrés, épifaune et observations Eponges libres*3, Cerithidae*4</p> |

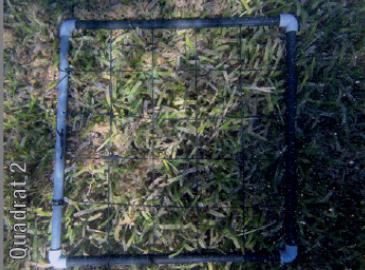
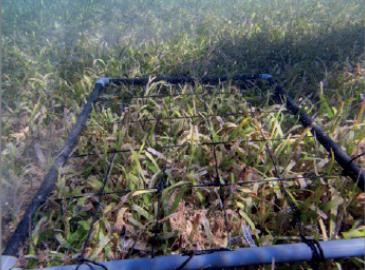
| | | <p>Herbiers de phanérogames marines Couverture totale : 90% <i>T. hemprichii</i> (80%), <i>H. uninervis</i> (10%) Hauteur de la canopée : 17,0 ± 0,6 cm</p> <p>Épiphytes Herbier : 10% - Feuilles : 10% - Total : 1%</p> <p>Algues <i>Acanthophora spicifera</i>, <i>Halimeda discoidea</i> (20%)</p> <p>Invertébrés, épifaune et observations Foraminifères<1%, éponges libres*2, actinie*1, ascidies coloniales<1%, <i>Tectus fenestratus</i>*1</p> |

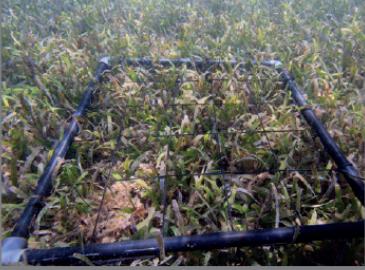
| | | <p>Herbiers de phanérogames marines Couverture totale : 80% <i>T. hemprichii</i> (60%), <i>H. uninervis</i> (20%) Hauteur de la canopée : 12,5 ± 2,0 cm</p> <p>Épiphytes Herbier : 10% - Feuilles : 20% - Total : 2%</p> <p>Algues <i>Acanthophora spicifera</i>, <i>Halimeda discoidea</i>, <i>Caulerpa racemosa</i> (20%)</p> <p>Invertébrés, épifaune et observations Eponges libres*4, actinies*4</p> |

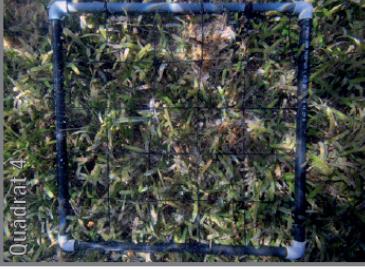
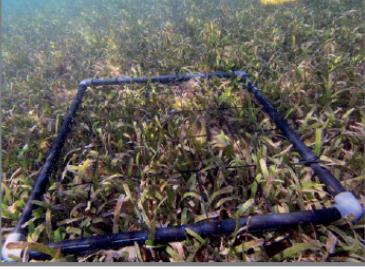
| | | <p>Herbiers de phanérogames marines Couverture totale : 90% <i>T. hemprichii</i> (70%), <i>H. uninervis</i> (20%) Hauteur de la canopée : 15,5 ± 1,6 cm</p> <p>Épiphytes Herbier : 10% - Feuilles : 20% - Total : 2%</p> <p>Algues <i>Acanthophora spicifera</i>, <i>Halimeda discoidea</i>, <i>Halimeda macroloba</i> (15%)</p> <p>Invertébrés, épifaune et observations Eponges libres*4</p> |

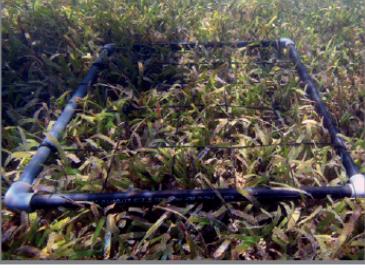
| | | <p>Herbiers de phanérogames marines Couverture totale : 80% <i>T. hemprichii</i> (70%), <i>H. uninervis</i> (10%) Hauteur de la canopée : 12,4 ± 0,4 cm</p> <p>Épiphytes Herbier : 20% - Feuilles : 20% - Total : 4%</p> <p>Algues <i>Halimeda discoidea</i> (10%)</p> <p>Invertébrés, épifaune et observations Eponges libres*3, actinies*2</p> |

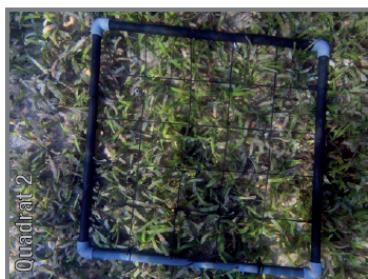
Herbiers de phanérogames marines
Couverture totale : 80%
T. hemprichii (70%), *H. uninervis* (10%)
Hauteur de la canopée : 11,4 ± 0,8 cm

Épiphytes
Herbier : 30% - Feuilles : 30% - Total : 9%

Algues
Dictyota (2%)
Invertébrés, épifaune et observations
Deux sabelles, un Cerithidae

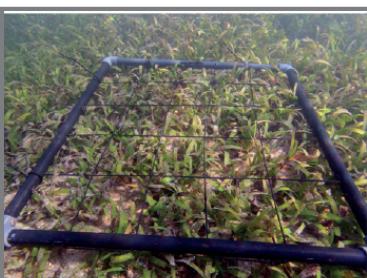
Herbiers de phanérogames marines
Couverture totale : 90%
T. hemprichii (80%), *H. uninervis* (10%)
Hauteur de la canopée : 10,1 ± 2,6 cm

Épiphytes
Herbier : 20% - Feuilles : 30% - Total : 6%

Algues
Dictyota (1%)
Invertébrés, épifaune et observations
RAS

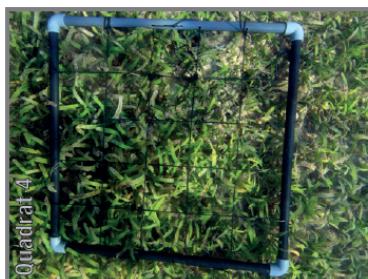
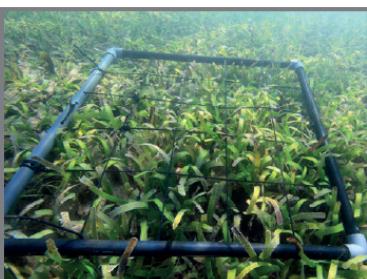
Herbiers de phanérogames marines
Couverture totale : 80%
T. hemprichii (70%), *H. uninervis* (10%)
Hauteur de la canopée : 12,6 ± 2,4 cm

Épiphytes
Herbier : 30% - Feuilles : 20% - Total : 6%

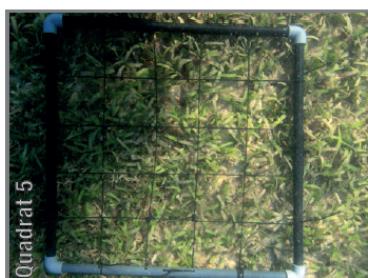
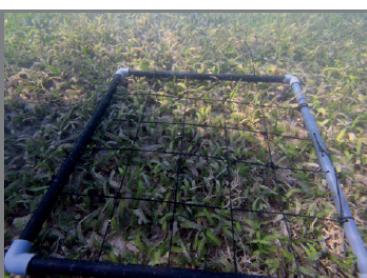
Herbiers de phanérogames marines
Couverture totale : 80%
T. hemprichii (70%), *H. uninervis* (10%)
Hauteur de la canopée : 8,4 ± 1,3 cm

Épiphytes
Herbier : 20% - Feuilles : 30% - Total : 6%

Algues
Dictyota (2%)
Invertébrés, épifaune et observations
Une butte de bioturbation

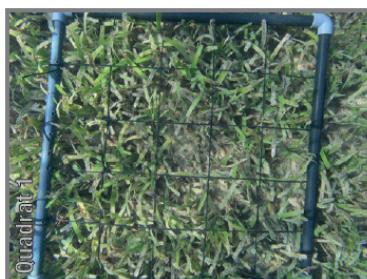
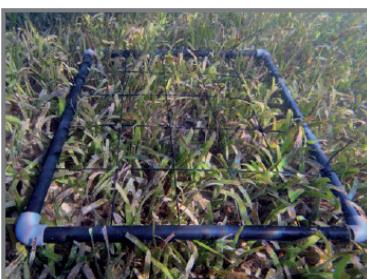
Station : HI3-2

Herbiers de phanérogames marines

Couverture totale : 80%

T. hemprichii (60%), *H. uninervis* (20%),

Hauteur de la canopée : 15,2 ± 1,3 cm

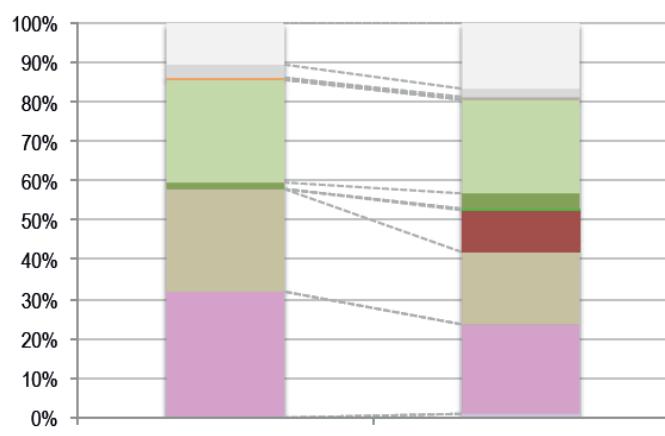
Caractéristiques de l'habitat récifal (% de recouvrement)

Comparativement au suivi de référence, le taux de corail vivant a regressé au profit des algues (évolution non significative) et plus spécifiquement du gazon algal colonisant des coraux morts. L'épisode de blanchissement corallien consécutif au réchauffement abnormal des eaux en février-avril 2016 est très probablement en cause dans ces évolutions.

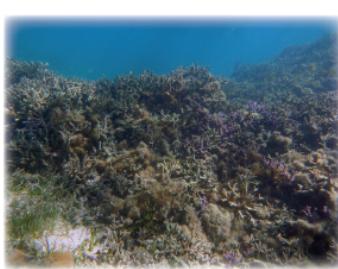
Certains massifs coralliens sont partiellement colonisés par du gazon algal.

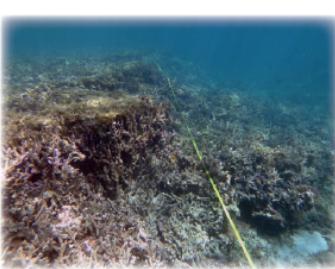
La station de suivi traverse des massifs coralliens dominés par des Porites digités (*Porites cylindrica*).

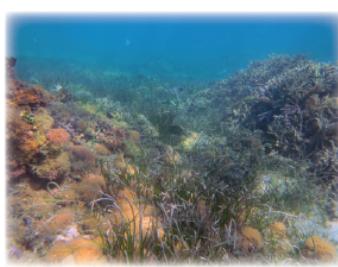
Alternance de massifs coralliens vivants, d'algues et d'herbiers à *Halodule uninervis*.

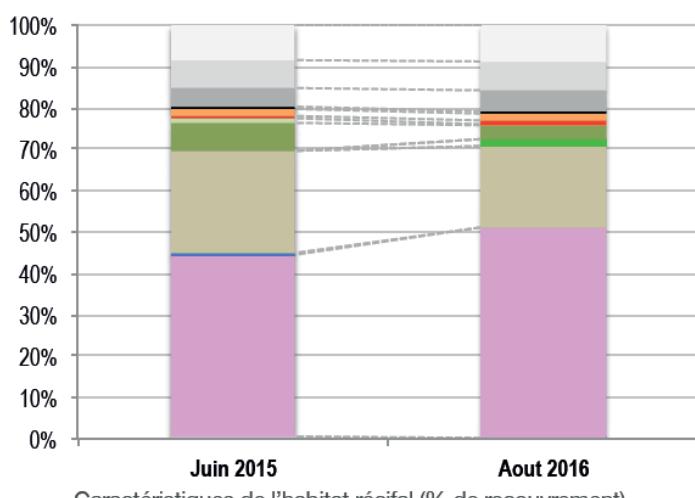
La couverture corallienne est élevée, prédominée par une espèce de corail branchu (*Porites cylindrica*).

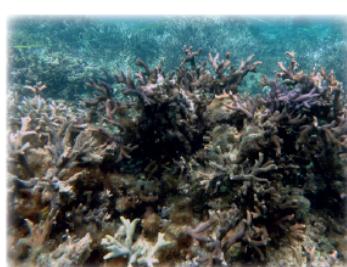
Du gazon algal colonise certaines portions du récif.

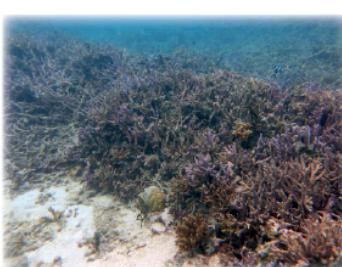
Observation de zones sableuses et de débris coralliens en alternance avec des massifs de coraux vivants.

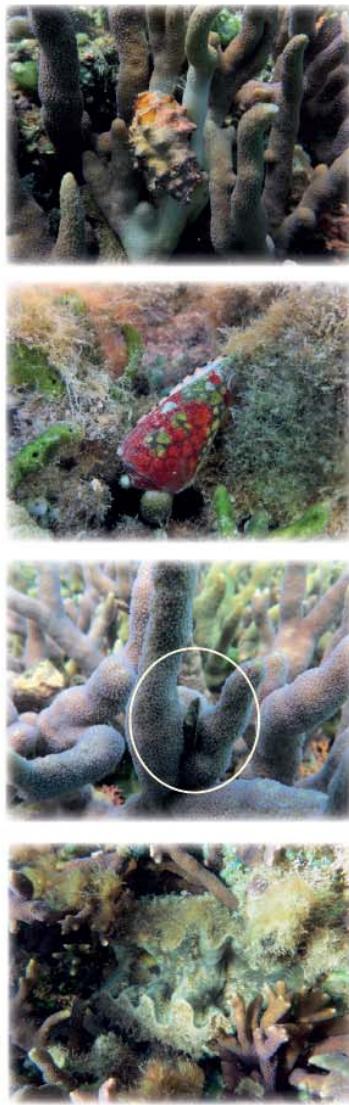
Exemples d'invertébrés recensés sur RI2 (de haut en bas) : un coquillage *Drupella cornus* ; un cone *Conus marmoreus* ; un bivalve *Pteria* sp. ; un bénitier rouleur.

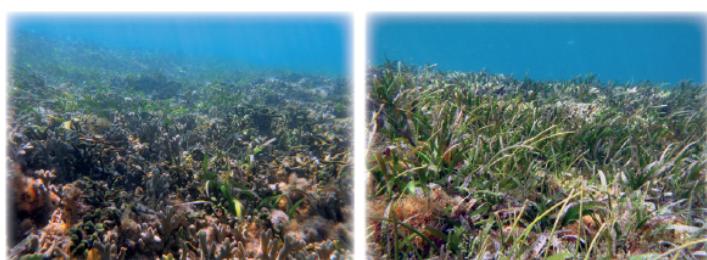
Alternance de coraux branchus de petite taille, d'algues, d'éponges et d'herbiers de phanérogames marines.

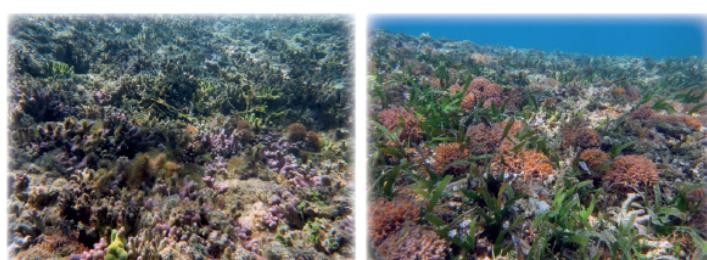
Gazon algal se développant sur certains coraux morts.

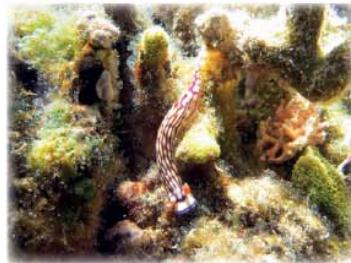
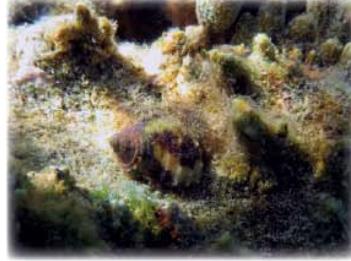
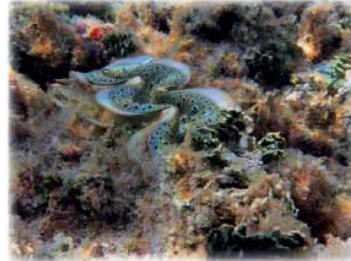
Exemples d'invertébrés recensés sur RTé (de haut en bas) : une étoile de mer (*Linckia multifora*) ; un nudibranche (*Hypsodoris whitei*) ; un turbo (*Turbo argyrostomus*) ; un bénitier à lame (*Tridacna squamosa*).

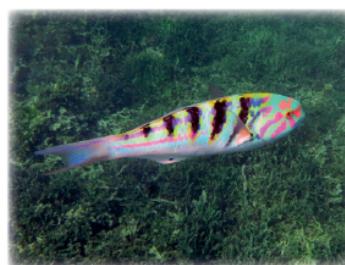
Les girelles paons (*Thalassoma hardwicke*) contribuent grandement à la biomasse totale sur RTe.
