Suivi environnemental des milieux

Nov 2016-Juin 2017

**Hôtel Sheraton et golf
Gouaro Deva - Bourail**

2014 CAPSE 10580 02
Juin 2017

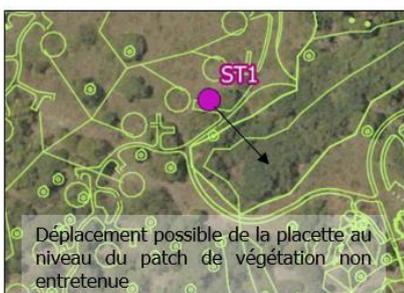
Figure 3 : Déplacement de la placette 1 (Google Earth)

- Un état sanitaire mauvais pour les placettes 1 et 3 à cause d'un remaniement de la végétation au niveau de la strate végétale (destruction de la strate herbacée). 😞

La placette 1 ne présente plus de réel intérêt à être étudiée dans le cadre du suivi environnemental annuel de par sa quasi-destruction.

Elle sera relocalisée d'une dizaine de mètres au niveau de la zone boisée et partiellement entretenue. Cette nouvelle localisation permettra d'étudier l'évolution de la strate végétale non entretenue au sein du complexe hôtelier (RGNC – E : 334 131/ N : 288 982).

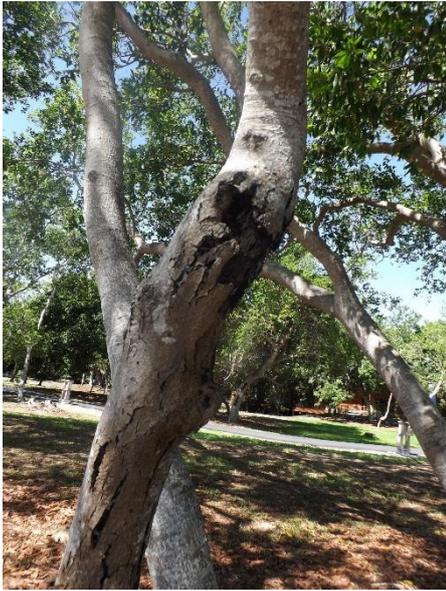
La placette 3 a été complètement remaniée. Elle constitue cependant un bon témoin de l'évolution de la frange littorale à Martaouis qui est entretenue. Pour ce suivi, il est noté une nécrose des branches d'arbres coupées.

Il est à noter que ce phénomène est observé sur toute la frange littorale à Martaouis.

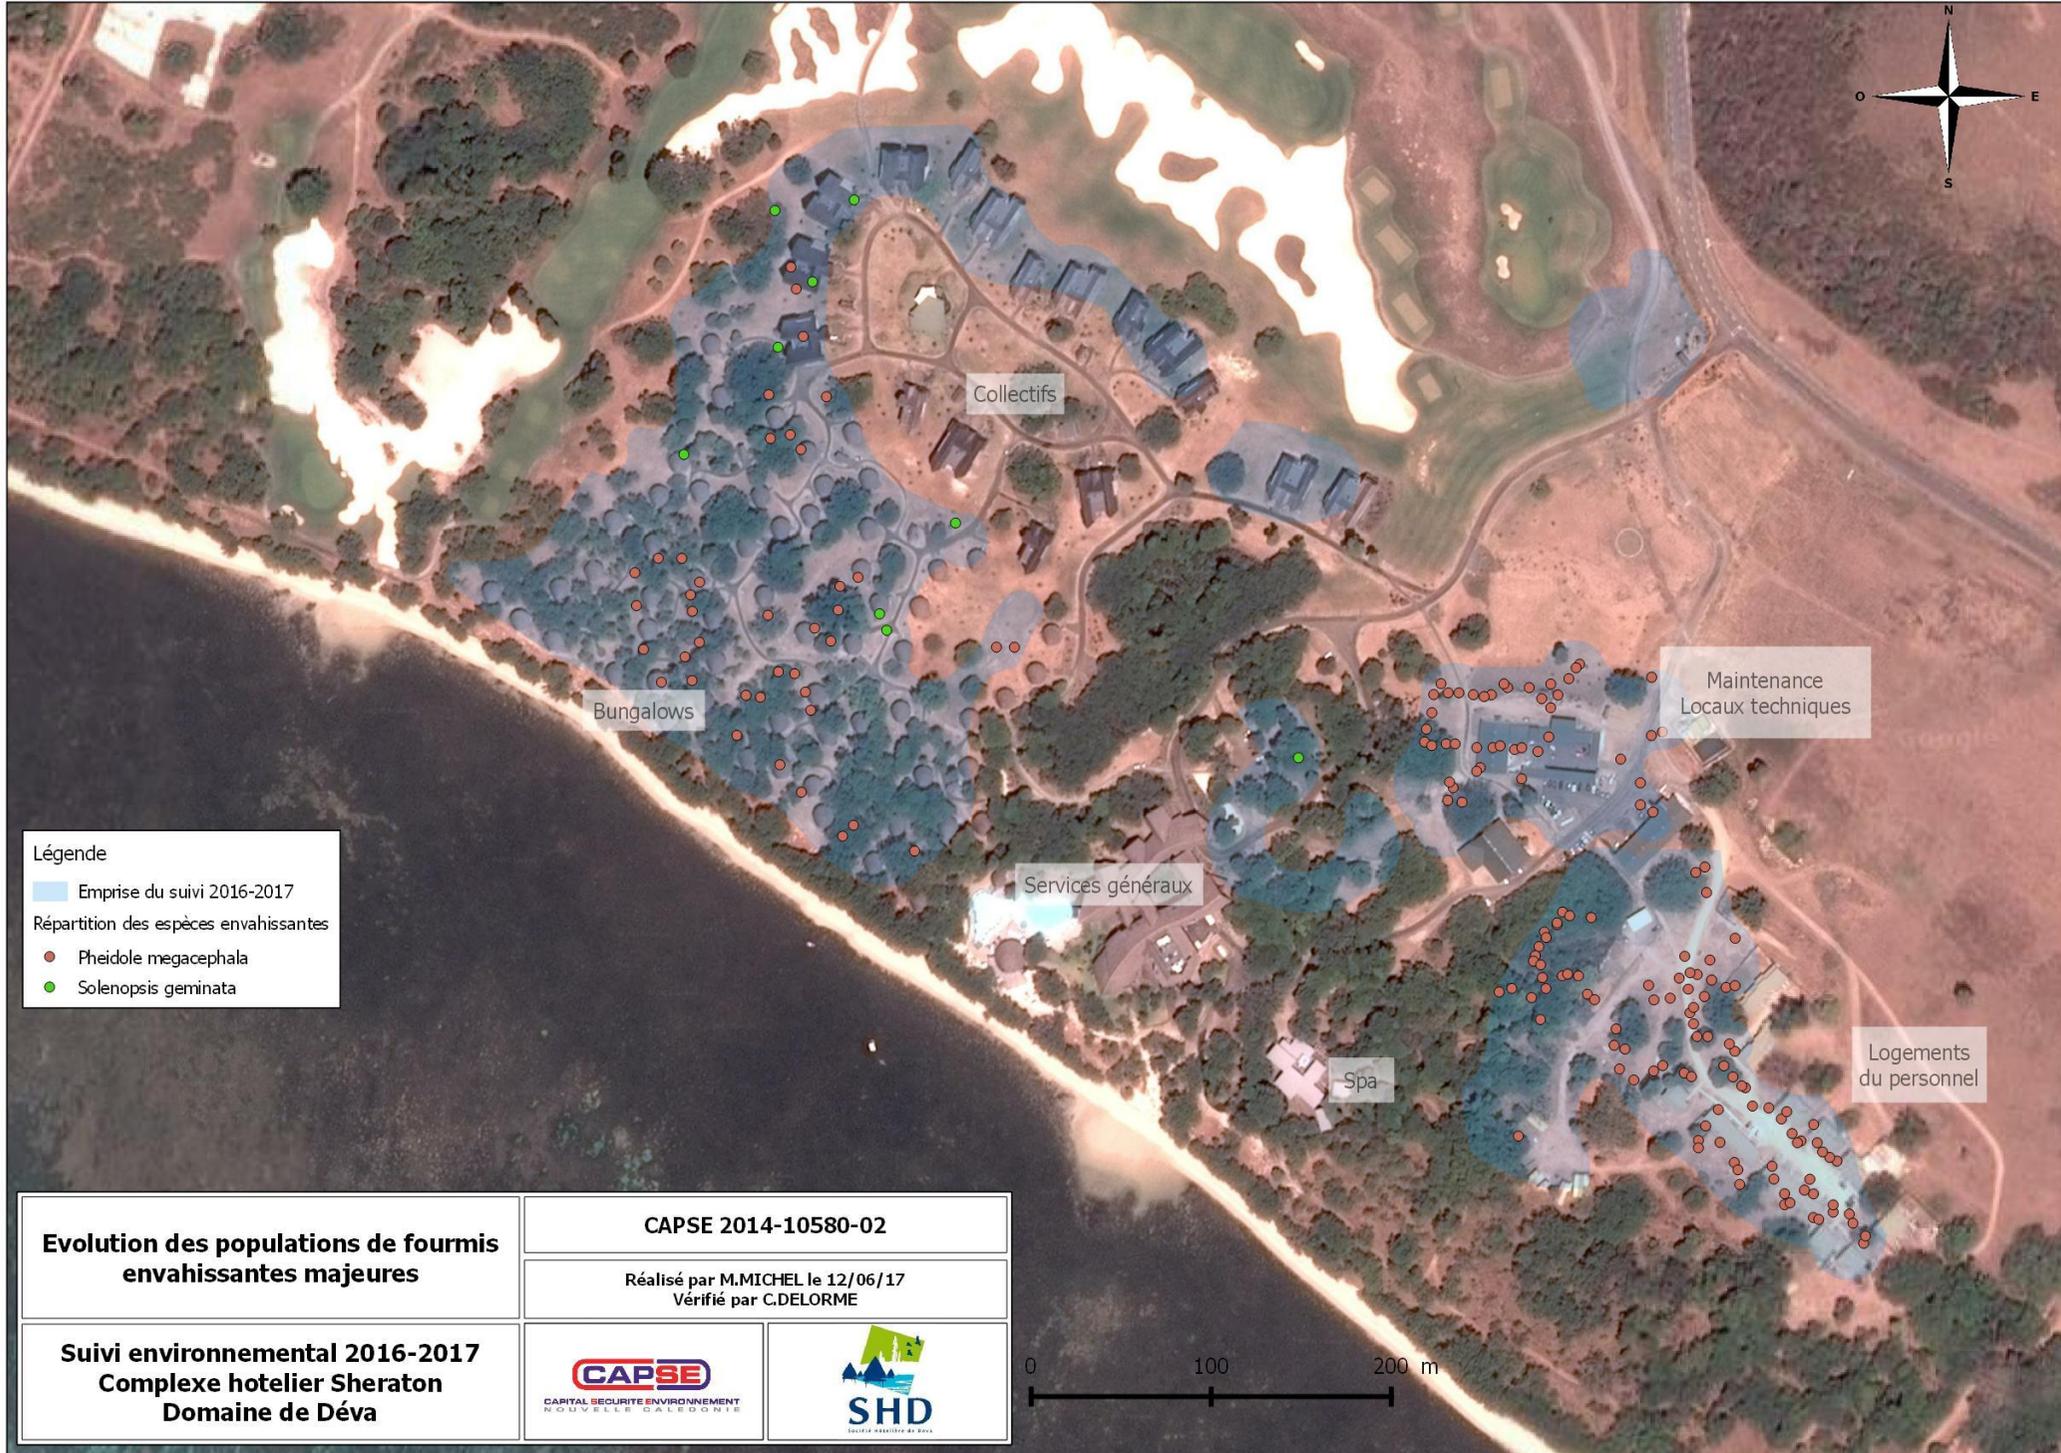
(Figure 7 : la localisation des populations de la fourmi à gorsse tête et la fourmi de feu tropicale, 2016-2017 - Google Earth)

- Emprise du suivi 2016-2017
- Répartition des espèces envahissantes
 - Pheidole megacephala
 - Solenopsis geminata

Cependant, les conditions nécessaires pour tenter d'éradiquer les populations de FNGT ne semblent pas pouvoir être réunies. Il n'y a pas de solution pour endiguer cette progression.

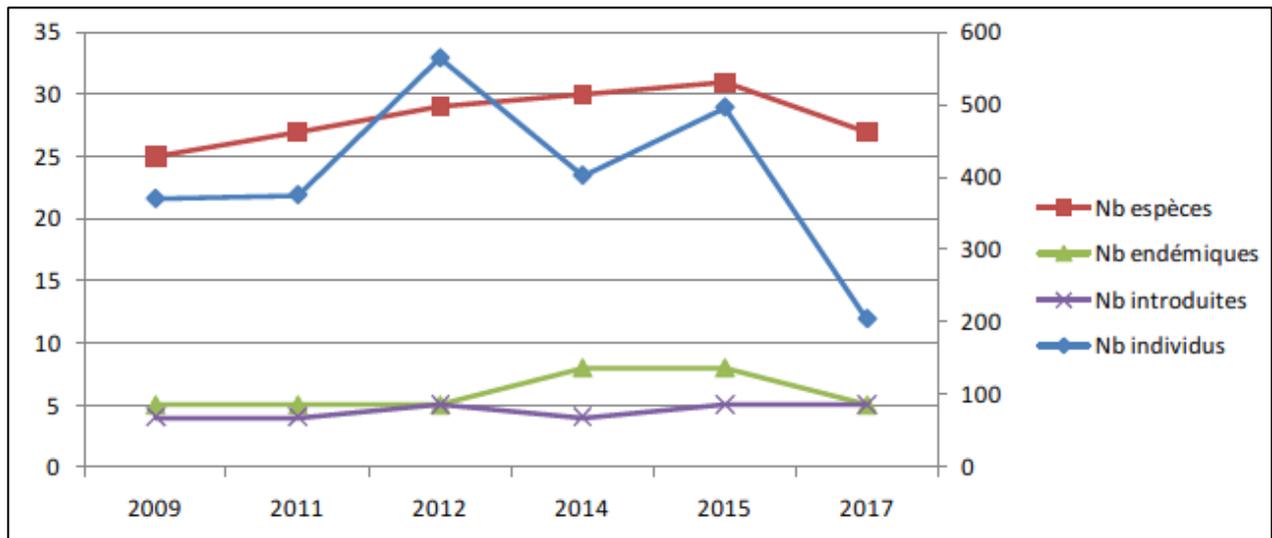
Figure 9: Evolution de la composition du peuplement avien depuis l'état initial de 2009 (données ECET et JL Ruiz)

Après six années de suivi, nous pouvons commencer à observer des tendances sur le peuplement avien du complexe hôtelier. Sur un total de 35 espèces observées au cours de ces suivis, un groupe de 25 espèces a été répertorié sur au moins 5 suivis et semble constituer le socle du peuplement avien de la zone. Parmi ces espèces, 5 représentent la moitié des oiseaux observés sur le site. Il s'agit d'espèces communes des milieux ouverts (Astrild gris et Merle des Moluques, Siffleur itchong, Zostérops à dos gris, Zostérops à dos vert,) bien que ce dernier fréquente également des secteurs plus boisés.

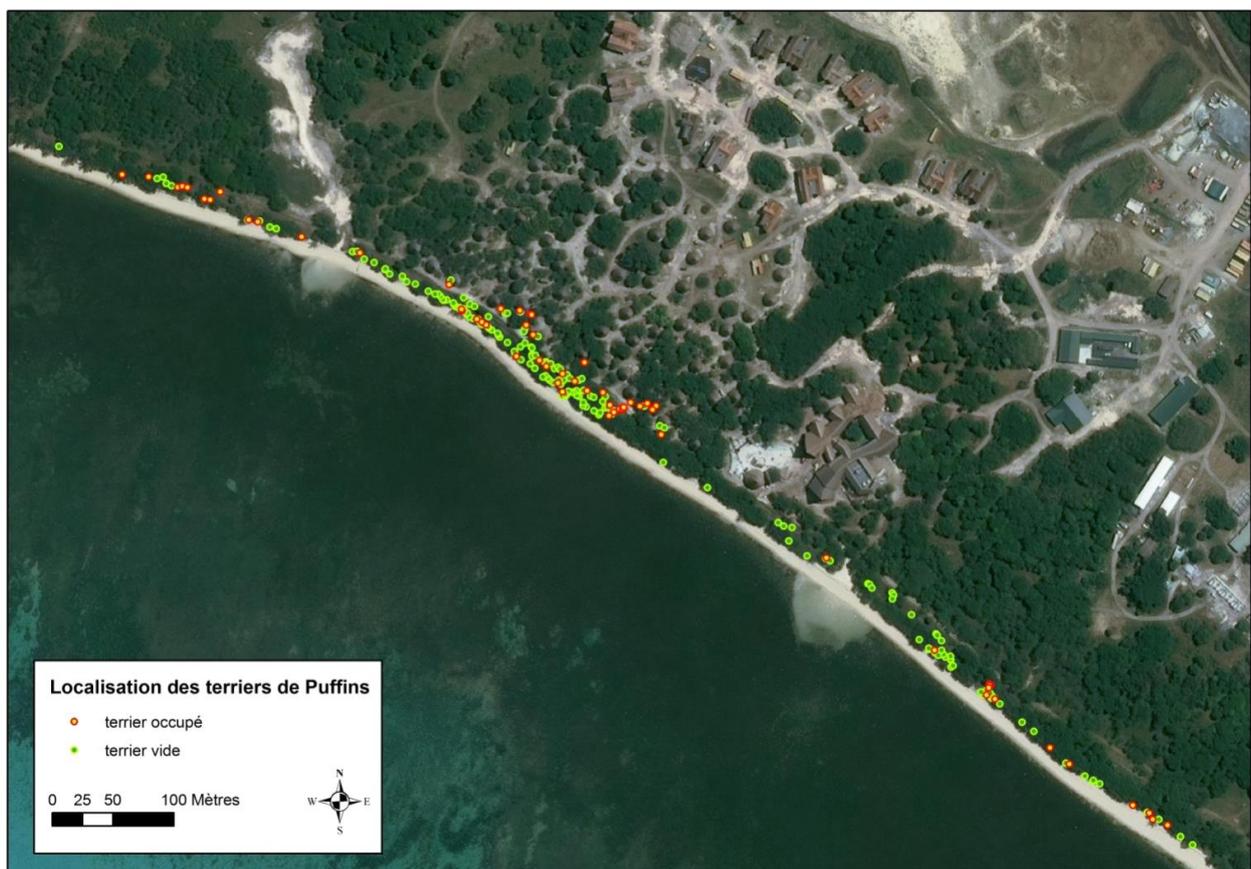
Figure 11: Localisation des terriers de Puffins (Jean Louis Ruiz, 2017)

de cette campagne. Sur les points d'écoute 1 à 5, les plus proches de la colonie de Puffin, cette population représente même un tiers des oiseaux observés. La présence de ces oiseaux peut être à l'origine de pression de prédation des œufs de puffins dans les terriers.

- Le milieu a également été remanié il y a 3 ans lors de l'installation du restaurant avec un remblaiement de sable de la zone herbacée. Les modifications apportées au milieu peuvent également être une cause.
- La présence et le développement de la population des chats. La population de ces animaux d'origine domestique s'est développée depuis l'ouverture du site. Des efforts sont réalisés afin de maîtriser cette population.
- La présence et certainement le développement de la population des poules sultanes qui, à dire d'expert, auraient une appétence pour les œufs de puffins.

Cette année de suivi est marquée par une baisse importante du nombre de terrier de puffins (de près de 50%, passant de 450 à 246). Cette observation nécessite d'être corrélée avec les données existantes de l'environnement proche et lointain. Une consultation de la DENV est nécessaire pour stabiliser les causes de cette évolution.

Les causes peuvent être variées : fréquentation du site, prédatations, changement du milieu naturel, etc.

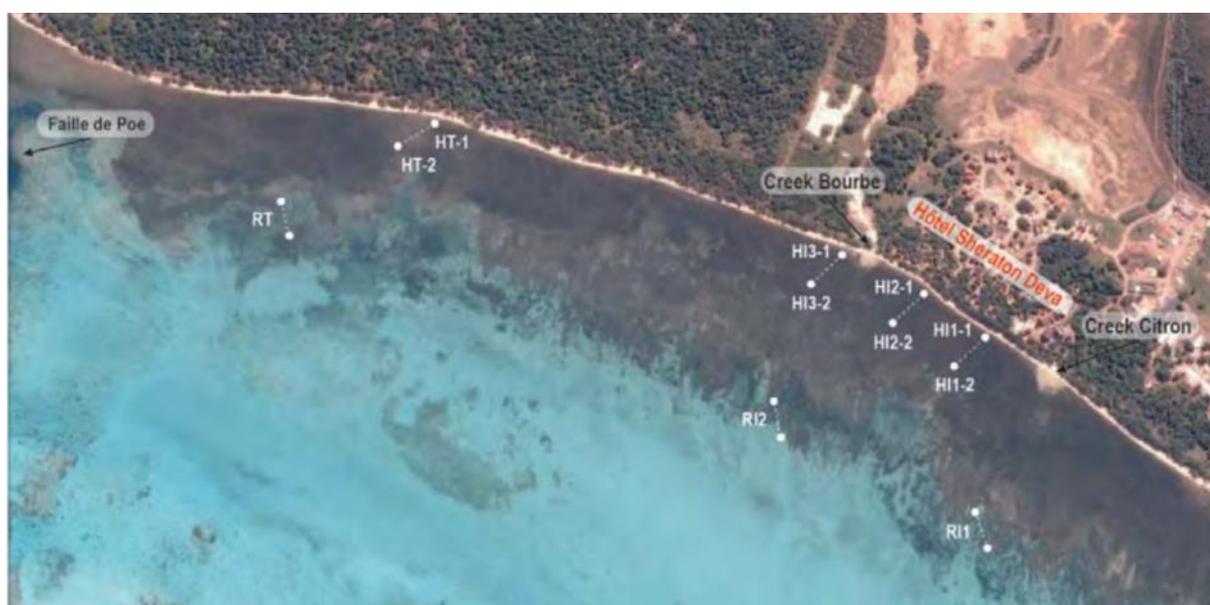
Figure 12: Localisation des stations de suivi pour l'herbier et le récif (Seacoast).

- Une station située à 20 m de la fin de la plage sous-marine, à plus d'un kilomètre des derniers bungalows de l'hôtel Sheraton.
- Une station située à 120 m de la fin de la plage sous-marine, en vis-à-vis de la station côtière citée ci-dessus.

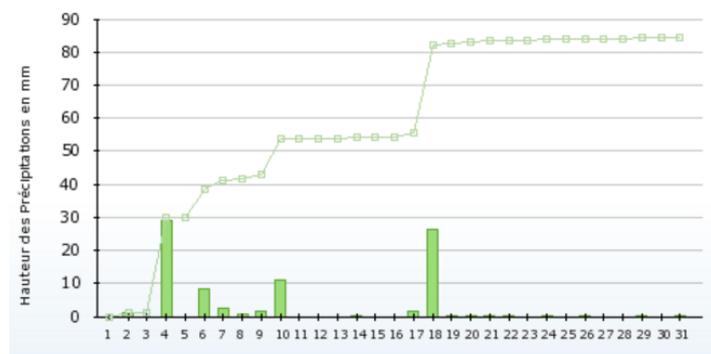
Figure 16 : Diagramme des précipitations pour le mois de mars 2017 – Station de relevés de La Foa (source : météo.nc)

D'après le diagramme des précipitations, un épisode pluvieux a eu lieu 3 jours avant la campagne de prélèvement. L'évènement pluvieux a été court et suivi d'une période de précipitation nulle.

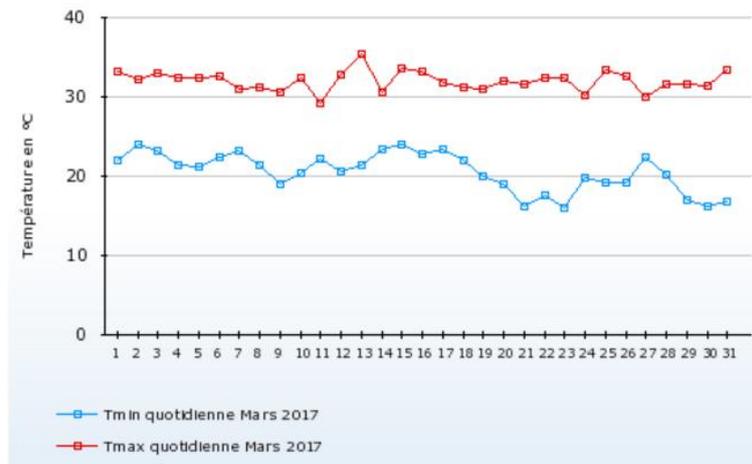
Figure 17 : Diagramme des températures pour le mois de mars 2017 - Station de relevés de La Foa (source : météo.nc)

D'après le diagramme précédent, malgré de très légères hausses des températures maximales et minimales, les valeurs enregistrées restent constantes pour le début du mois de mars 2017.

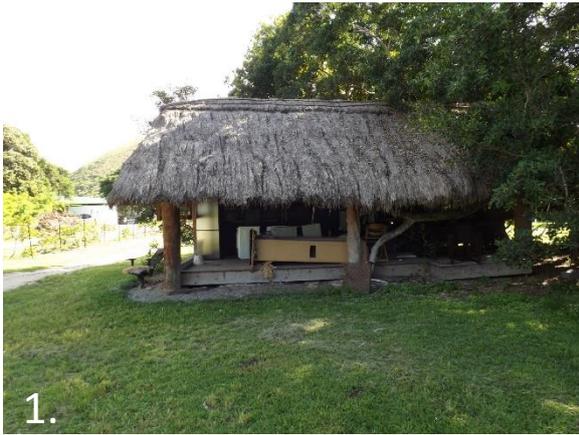
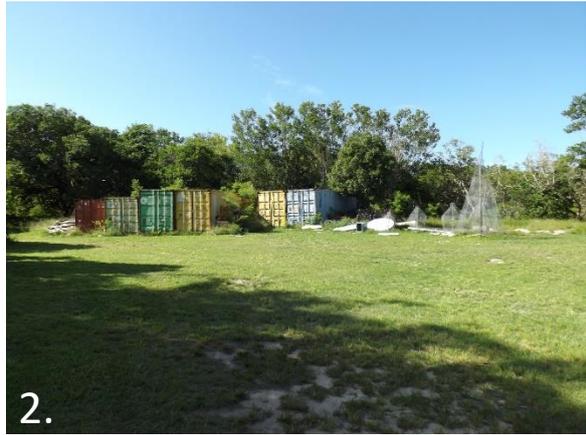
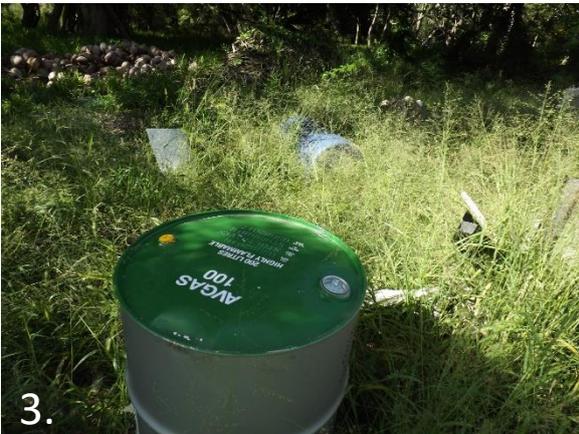
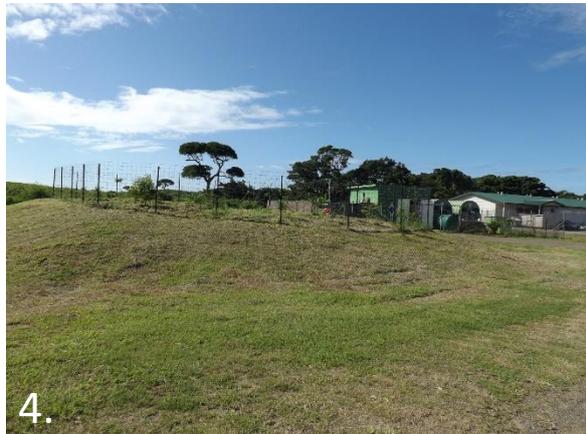
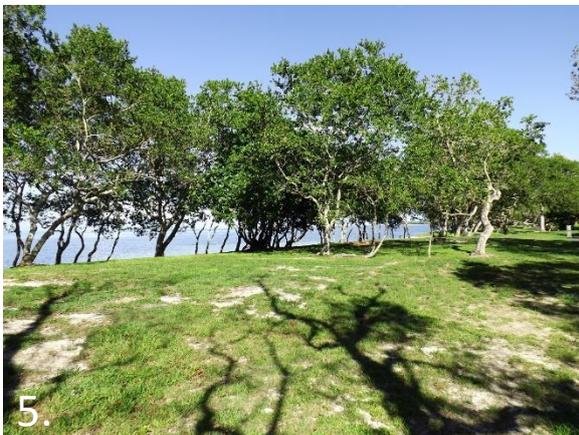
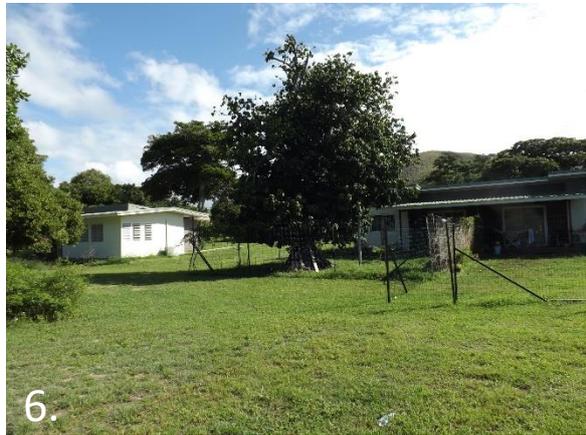
Figure 18 : Planche photographique – Visite février 2017

Années précédentes	Visite février 2017
Propreté du site	Le site est propre. L'ancienne plateforme de chantier n'a pas été débarrassée de différents futs et autres déchets. Stockage de DEEE sous le faré de l'ancienne plateforme de chantier	Le site est propre. Idem les déchets n'ont pas été enlevés.
Présence de squats	Absence	Absence
Observation creek	En bon état	En bon état
Incendie	Absence	Absence A noter une fuite sur un RIA (au droit du bungalow 56)
Entretien général du site	Coupe d'arbres sur la zone littorale et devant les services généraux. Fréquentation du site par le public, pas de canalisation du public pour protéger les zones sensibles (FS, puffins), notamment avec les vélos.	Bon entretien général. A noter une détérioration des arbres de la frange littorale (Martaouis) Cette évolution est à suivre. Il n'a pas été noté de problème de canalisation de la population. Les zones protégées de forêt sèche semblent en proie aux pressions des espaces végétales envahissantes Aménagements paysagers devant la STEP. Pressions du cerfs sur les aménagements paysagers
